**ÜHE PÄRNU MILJÖÖVÄÄRTUSLIKU LINNAPIIRKONNA  
ANALÜÜS, VÄÄRTUSTE MÄÄRATLEMINE JA ÜLDISED  
KAITSETINGIMUSED**

RIIA MNT – A.H.TAMMSAARE PST – AISA TN-AIA TN-VANAPARGI TN VAHELINE ALA

2007/2008. õ-a. Arhitektuuri konserveerimise ja restaureerimise täiendkoolituskursuse  
lõputöö

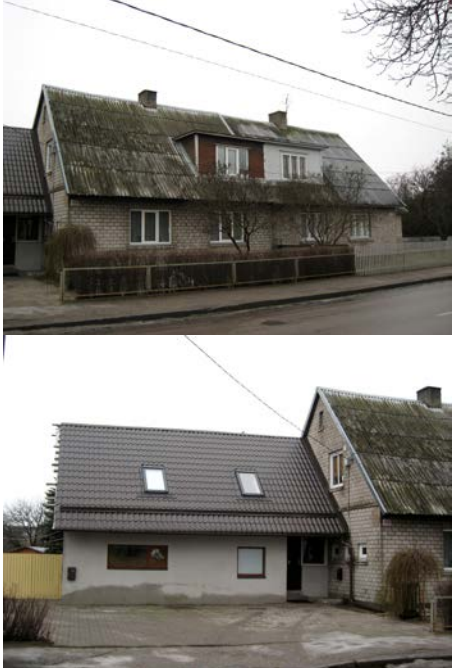
Karja tn 89	Ehitatud 1963.aastal. 1,5korruseline kõrge viilkatusega kiviellamutüüp, pikikülj paralleelne tänavajoonega. Kokku ehitatud kahest tüüpprojekti järgi teostatud hoonest. Hoone põhimahule liitub küljel abihoone. Hoone säilinud valdavalt algupärasena, ebasobivad avatäited. Tüüpiline oma ajastu näide elamuehitusest, mis oma mastaabi, materjalikasutuse ja positsiooniga eirab ajalooliselt väljakujunenud arhitektuuri traditsioone. Miljöoliselt väärtusetu arhitektuuri näide.	948	192	1,5

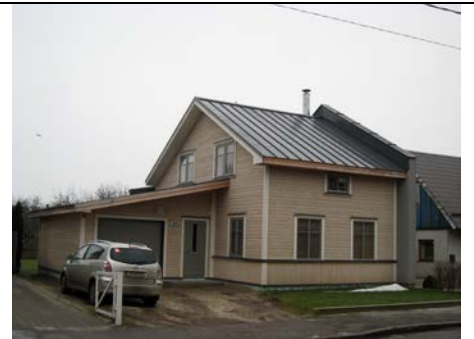
Karja tn 91	Väike 1,5korruseline viilkatusega puitelamu. Erandlikult väike ja ebaproportsionaalne, tagasihoidliku dekooriga hoone. Renoveeritud pieteeditundeliselt, järgides piirkonnas väljakujunenud arhitektuuri traditsioone. Eristub tänavapildis linnaehitusliku positsiooni poolest. Erandlik hoonetüübi näide. Omab arhitektuurselt toetavat rolli piirkonna miljöö kujundamisel.	468	79	1,5	MV

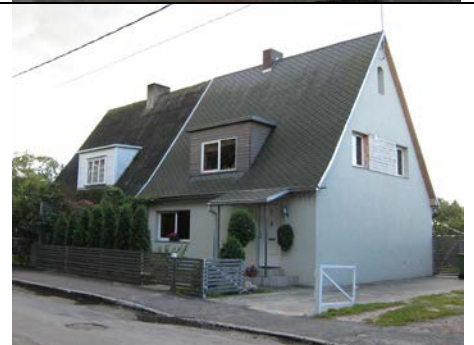
Karja tn 91A	Ehitatud 1959.aastal. 1,5korruseline kõrge viilkatusega kiviellamutüüp, pikikülj paralleelne tänavajoonega. Kokku ehitatud kahest tüüpprojekti järgi teostatud hoonest. Hoone renoveeritud, ebasobivad avatäited. Tüüpiline oma ajastu näide elamuehitusest, mis oma mastaabi, materjalikasutuse ja positsiooniga eirab ajalooliselt väljakujunenud arhitektuuri traditsioone. Miljööliselt väärtusetu arhitektuuri näide.	475	85	1,5	-----

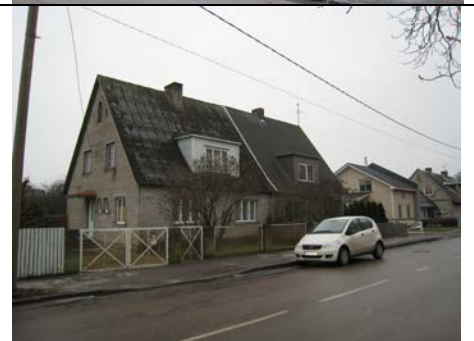
Karja tn 93	Ehitatud 1969.aastal koos pesuköögi ja kuuridega. Ehitatud 1959.aastal. 1,5korruseline kõrge viilkatusega kiviellamutüüp, pikikülj paralleelne tänavajoonega. Kokku ehitatud kahest tüüpprojekti järgi teostatud hoonest. Hoone säilinud valdavalt algupärasena. Tüüpiline oma ajastu näide elamuehitusest, mis oma mastaabi, materjalikasutuse ja positsiooniga eirab ajalooliselt väljakujunenud arhitektuuri traditsioone. Miljööliselt väärtusetu arhitektuuri näide.	949	137	1,5	-----

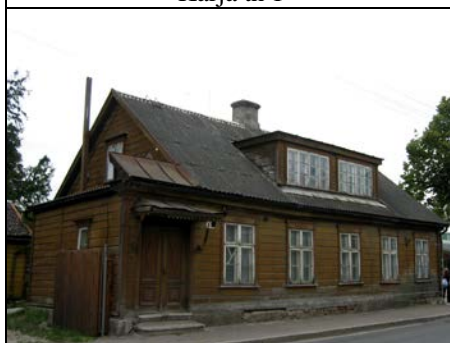
Karja tn 13 (1870.a)

19.sajandi 70.aastatest kuni 20.sajandi algusest pärinevat rõhtpalkelamut iseloomustab kitsas ja piklik üldkavatis, mille tänavapoolsel fassaadil on küljel hoone põhimahust eraldi asetsev tuulekojaga peasissepääs. Viil- või poolkelpkatusena ehitise fassaadikujundus on ajastule tüüpiline rõhtlaudis. Nelja või kuue raamijaotusega puitaknad, millel sageli ehistuuleliistud ja aknaluugid ning tahveldatud uks koos valgniku ja sepistatud varikatusena. Madal räästajoon ja traditsiooniline valtsitud plekk-katus. Üks tüüpilisemaid eeslinnaelamutüüpe alal, mida algupärasena on säilinud harva. Kõige väärtuslikumad hoonetüübi esindajad piirkonnas on **Karja tn 13** ja **Suur-Kuke tn 19**.

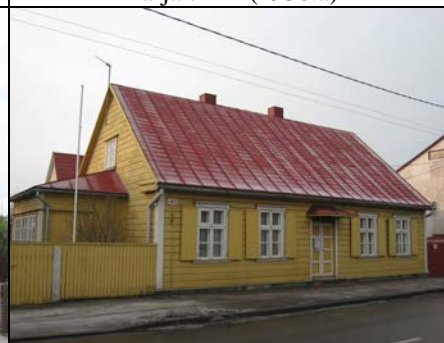
Karja tn 43 (1880.a)

19.sajandi kolmandast veerandist kuni 20.sajandi teise kümnendini levinud ehitis on kitsa põhiplaani ja pikliku üldkavatisega eeslinnaelamutüüp. Traditsioonilise rõhtlaudisega fassaad on 5teljeline, nelja või kuue raamijaotusega puitaknad, millel sageli ehistuuleliistud ja aknaluugid. Tahveldatud uks, mille kohal valgmik ja tihti sepistatud varikatus, asub keskel. Madala räästajoonega 45kraadise kaldega katusel on traditsiooniline valtsitud plekk-kate. Üks tüüpilisemaid hoonetüüpe alal, mida kahjuks autentsena on üsna vähe säilinud. Parimad näited on **Kooli tn 32** ja **Karja tn 43**.

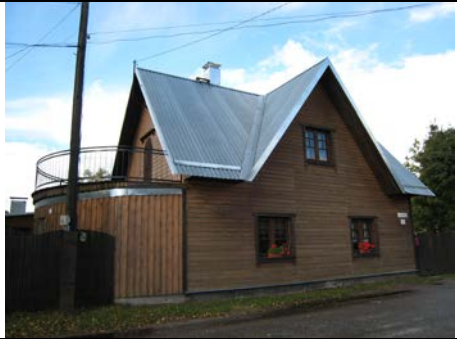
Karjamaa tn 1A	Ehitatud 1959.aastal. 2korruseline kelpkatusega puitelamu, pikikülj paralleelne tänavajoonega. Säilinud valdavalt algupärasena. Sobimatud avatäited. Tüüpiline näide 1940.-50.aastate tüüpprojekti järgi ehitatud elamutüübist. Hoone maht, materjalikasutus ja linnaehituslik positsioon ei vasta piirkonnas ajalooliselt väljakujunenud traditsioonidele. Miljöoliselt väärtusetu arhitektuuri näide.	2263	472	2	—

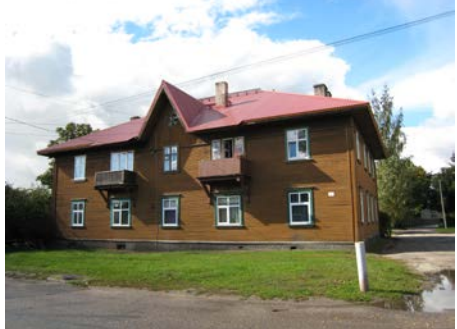
Karjamaa tn 1B	Ehitatud 1961.aastal. Suur 2korruseline tüüpprojekti järgi ehitatud silikaattelistest korterelamu. Tüüpiline oma ajastu näide elamuarhitektuurist, mis oma suure mastaabi, materjalikasutuse ja linnaehitusliku asetsusega vastandub täielikult ümbritseva keskkonna suhtes. Miljöoliselt väärtusetu arhitektuuri näide.	1492	387	2	—

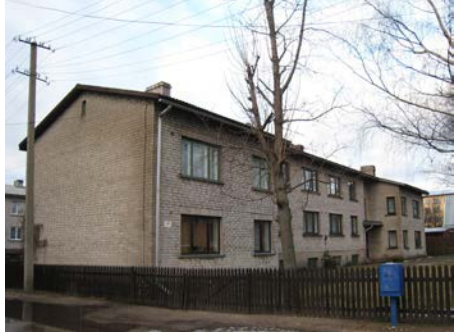
Karjamaa tn 1C	Ehitatud 1961.aastal. Suur 2korruseline tüüpprojekti järgi ehitatud silikaattelistest korterelamu. Tüüpiline oma ajastu näide elamuarhitektuurist, mis oma suure mastaabi, materjalikasutuse ja linnaehitusliku asetsusega vastandub täielikult ümbritseva keskkonna suhtes. Miljöoliselt väärtusetu arhitektuuri näide.		449	2	—

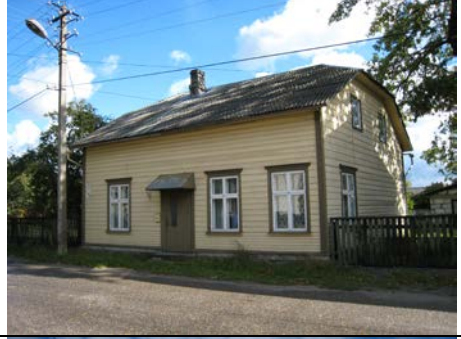
Karjamaa tn 3	Ehitatud 1883.aastal koos sauna, kuuride, kaevu ja käimlaga. Suurem 1,5korruseline kõrge viilkatusega puitelamutüüp, pikiküljega tänavajoonel. Hoone vasakul teljel katusekorruse väljaehitus. Piirkonna vanimaid hooneid. Lihtsa fassaadikujundusega. Algupärane lai puitlaudis, akende piirdelauad, pööninguaknad, piirdeaed. Sobimatu katuse katematerjal. Kõrge vanuse väärtus. Oma ajastule iseloomulik hoonetüübi esindaja. Omab olulist rolli piirkonna miljöö kujundamisel.	1064	204	1,5	V

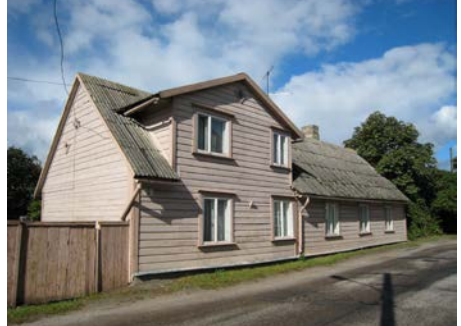
<p>Karjamaa tn 4</p>	<p>Suur 1,5korruseline viilkatusega puitelamutüüp, pikiküljega tänavajoonel, nurgakrundil. Arhitektuurselt eklektiline segu historitsistlikust keskse katusekorruse väljaehitusega elamutüübist ja lihtsa fassaadikujundusega 2korruselise kortermajast. Kahjuks on rida fassaadimuudatusi oluliselt kahandanud hoone autentsust ja arhitektuurset väärtust. Sobimatud plastikust avatäited ja katusekatte profiil. Teisel korrusel on 2korruselise osa kesksel kohal algselt olnud rõdu ja välisuks. Osaliselt säilinud algupärane laudis, dekoratiivsed elemendid katusealustel viiluväljadel ja aknad. Erandlik oma ajastu hoonetüübi esindaja. Omab olulist rolli piirkonna miljöo kujundamisel.</p>	<p>885</p>	<p>360</p>	<p>2</p>	<p>MV</p>

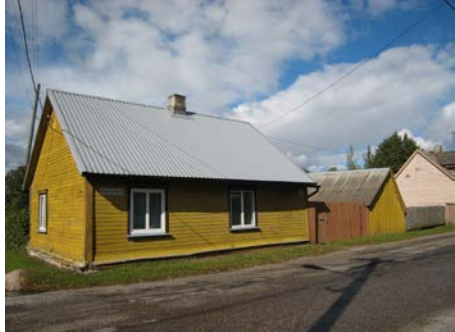
<p>Karjamaa tn 6</p>	<p>Ehitatud 1907.aastal koos kuuri, kaevu ja garaažiga. Keskmise suurusega 1,5korruseline viilkatusega ja keskse katusekorruse väljaehitusega puitelamutüüp pikiküljega tänavajoonel, nurgakrundil. Suhteliselt hästi säilinud näide, üksikud sobimatud plastikust avatäited katusekorrusel. Tõenäoliselt algselt olnud tänavauksega. Oma ajastule iseloomulik hoonetüübi esindaja. Omab olulist rolli piirkonna miljöö kujundamisel.</p>	<p>844</p>	<p>257</p>	<p>1,5</p>	<p>V</p>

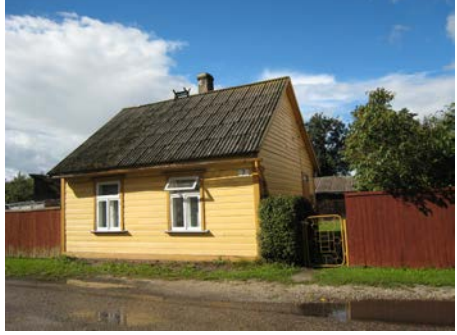
<p>Karjamaa tn 8</p>	<p>Ehitatud 1908.aastal koos pesuköögi-sauna, kuuride ja kaevuga. Keskmise suurusega 1,5korruseline viilkatusega ja keskse katusekorruse väljaehitusega puitelamutüüp pikiküljega tänavajoonel, nurgakrundil. Teise korruse ulatuses fassaad säilinud algupärasena, esimese korruse ulatuses muudetud aknaavade kuju laiemaks. Sobimatu katusekatte profiil. Oma ajastule iseloomulik hoonetüübi esindaja. Omab olulist rolli piirkonna miljöö kujundamisel.</p>	<p>723</p>	<p>543</p>	<p>1,5</p>	<p>V</p>

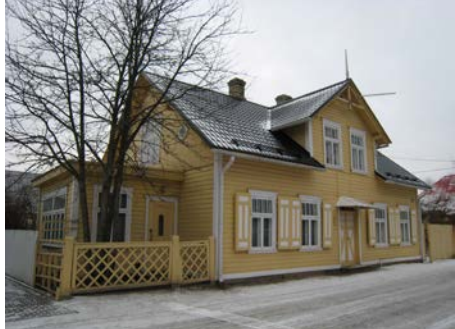
<p>Karjamaa tn 14</p>	<p>Ehitatud 1928.aastal koos kuuridega. Väike 1,5korruseline viilkatusega ja 4teljelise fassaadiga puitelamutüüp, pikiküljega tänavajoonel. Erandlikult katuseuugiga variant. Säilinud detailides valdavalt algupärasena. Välisuks hilisemast perioodist. Traditsioonilise fassaadikujundusega, erandlikult esimese korruse ulatuses krohvitud pinnaga. Erandlik oma ajastu hoonetüübi esindaja. Omab olulist rolli piirkonna miljöö kujundamisel.</p>	<p>912</p>	<p>169</p>	<p>1,5</p>	<p>V</p>

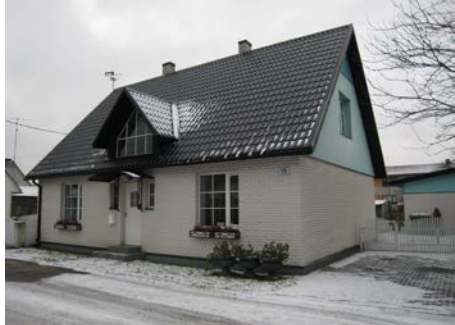
<p>Karjamaa tn 15</p>	<p>Ehitatud 1927.aastal koos kuuride, käimla, kaevu ja pesuköögiga. Keskmise suurusega 1,5korruseline keskteljel asuva ukse ja viilkatusega puitelamu, pikiküljega tänavajoonel. Hoone algne välisilme ei ole renoveerimistöde järgselt loetav. Sobimatu fassaadikattematerjal, katusekatte profiil ja avatäited. Hoone maht ja asetus tänava suhtes vastavad piirkonnas ajalooliselt väljakujunenud traditsioonidele. Omab toetavat rolli piirkonna miljöö kujundamisel. Soovi korral võib asendada naaberhoonetega harmoneeruvate parameetrite (maht, asetus, materjal, räästajoon) alusel.</p>	<p>930</p>	<p>154</p>	<p>1,5</p>	<p>MV</p>

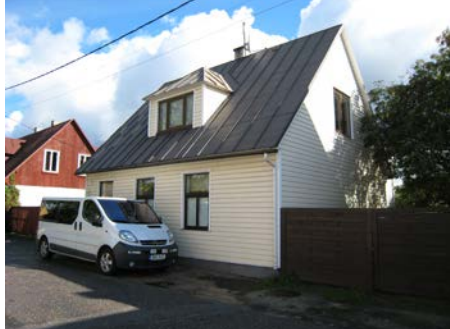
<p>Karjamaa tn 16</p>	<p>Ehitatud 1925.aastal koos pesuköögi ja kaevuga. Väike 1,5korruseline viilkatusega puitelamu, pikiküljega tänavajoonel. Hoone algne välisilme ei ole renoveerimistööde järgselt loetav. Algupärane katusekate. Sobimatu plastikust fassaadikattematerjal ja avatäited. Hoone maht ja asetus tänava suhtes vastavad piirkonnas ajalooliselt väljakujunenud traditsioonidele. Tüüpiline oma ajstu hoonetüübi esindaja. Omab toetavat rolli piirkonna miljöö kujundamisel. Soovi korral võib asendada naaberhoonetega harmoneeruvate parameetrite (maht, asetus, materjal, räästajoon) alusel.</p>	<p>905</p>	<p>188</p>	<p>1,5</p>	<p>MV</p>

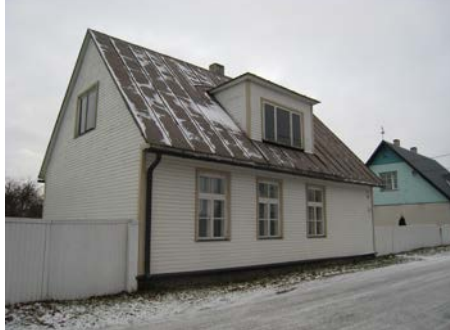
<p>Karjamaa tn 17</p>	<p>Kinnistul asub 2 elamut. Ehitatud 1936.aastal. Väike 1,5korruseline viilkatusega puitelamu, pikiküljega tänavajoonel. Hoone algne välisilme ei ole renoveerimistööde järgselt loetav. Algupärane katusekate ja esimese korruse aknad. Sobimatud plastikust avatäited hoone katusekorrusel. Tüüpiline oma ajastu hoonetüübi esindaja. Omab toetavat rolli piirkonna miljöö kujundamisel.</p>	<p>931</p>	<p>170</p>	<p>1,5</p>	<p>MV</p>

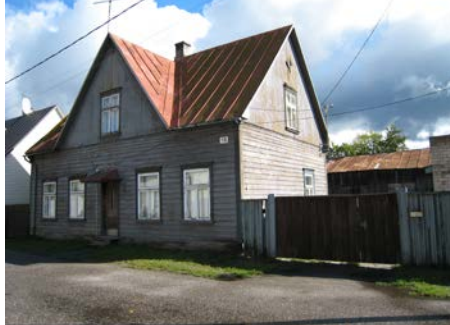
<p>Karjamaa tn 18</p>	<p>Ehitatud 1928.aastal koos aiama ja saun-garaažiga. Keskmise suurusega 1,5korruseline ristviilkatusega puitelamutüüp pikiküljega tänavajoonel. Erandlikult tavapärasemast madalama kaldega katus. Kahjuks on varasemad fassaadi remonttööd oluliselt kahandanud hoone autentsust ja arhitektuurset väärtust. Algupärane puitlaudis, katusekate ja osaliselt aknad. Tüüpiline oma ajastu hoonetüübi esindaja. Omab toetavat rolli piirkonna miljöö kujundamisel.</p>	<p>1402</p>	<p>227</p>	<p>1,5</p>	<p>V</p>

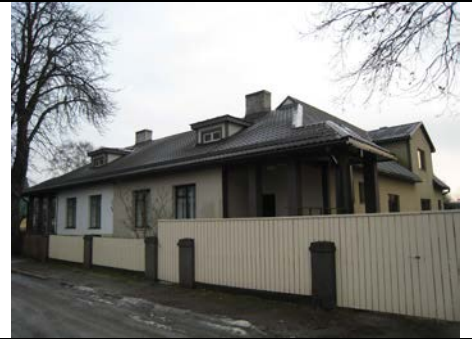
Aadress	Kirjeldus	Krundi suurus m2	Ehitus- alune pind m2	Korru- selisus	Väär- tusaste	Foto
Kasarmu tn 1	<p>Keskmise suurusega 1,5korruseline kelpkatusega kiviellamu pikiküljega tänavajoonel. Kokku ehitatud varasemalt krundil paiknenud 1,5korruselise keskse katusekorruse väljaehitusega viilkatusega hoonetüübiga, mille algne ilme on renoveerimisejärgselt täielikult moondunud. Piirkonda sobimatu materjalikasutuse ja ilmetu arhitektuuriga hoone. Miljöoliselt väärtusetu ehitis.</p>	600	210	1,5	—

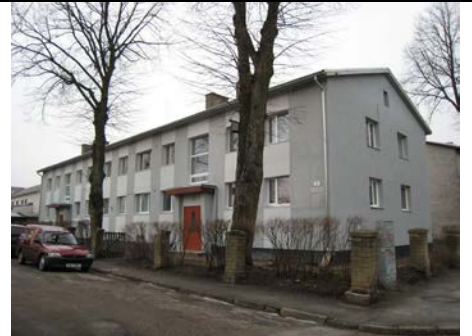
Kasarmu tn 2/Suur-Kuke tn 15A, 15B	<p>Kinnistul asuvad kolm identse arhitektuurse lahendusega korterelamut.</p> <p>Kasarmu tn 2: Ehitatud 1960.aastal. Suur 2korruseline tüüpprojekti järgi ehitatud silikaattelistest korterelamu. Hiljuti renoveeritud. Tüüpiline oma ajastu näide elamuarhitektuurist, mis oma suure mastaabi, materjalikasutuse ja linnaehitusliku asetsusega vastandub täielikult ümbritseva keskkonna suhtes. Miljöoliselt väärtusetu arhitektuuri näide.</p>	3889	1335	2	—

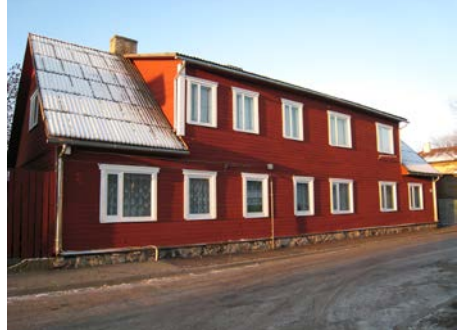
Aadress	Kirjeldus	Krundi suurus m <sup>2</sup>	Ehitusalune pind m <sup>2</sup>	Korruselisus	Väär- tusaste	Foto
Kivi tn 1	<p>Ehitatud 1850.aastal. Suurem 1,5korruseline viilkatusega puitelamu, pikiküljega tänavajoonel. Hoone algne välisilme ei ole renoveerimistöõde järgselt loetav ja muutunud täiesti näotuks. Hoone kaotanud oma autentsuse tõenäoliselt juba nõukogude perioodi kapitaalremondi käigus. Sobimatud avatäited, katusekattematerjal, muudetud akende kuju. Hoone põhimahd ja asetus tänava suhtes vastavad piirkonnas ajalooliselt väljakujunenud traditsioonidele. Omab toetavat rolli piirkonna miljöö kujundamisel. Soovi korral võib asendada piirkonnas miljööväärtuslike hoonetega harmoneeruvate parameetrite (mahd, asetus, materjal, räästajoon) alusel.</p>	805	273	1,5	MV

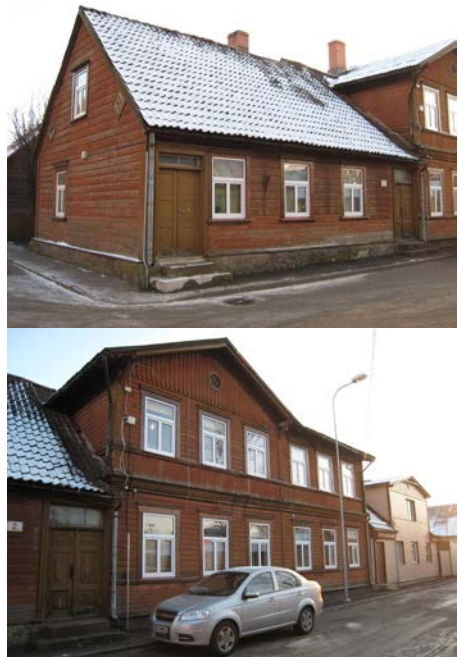
Kivi tn 2/Väike-Kuke tn 19A	<p>Kinnistul asub 2 elamut.</p> <p>Väike 1,5korruseline viilkatusega tänavastega puitelamutüüp, pikiküljega tänavajoonel, nurgakrundil. Erandlikult kahe tänavasissepääsuga hoonel on algupärane kivikatus, akende piirdelauad, lai rõhtlaudis ja üks välisuks. Sobimatud plastikust avatäited. Tüüpiline oma ajastu hoonetüübi esindaja. Omab olulist rolli piirkonna miljöö kujundamisel.</p> <p>2korruseline viilkatusega puitelamu pikiküljega tänavajoonel. Piirkonnale omase, ülevenemaalisest tüüpfassaadide projektist nr 22 mõjutatud kujundusega, lihtsa dekooriga hoone on valdavalt säilinud algupärasena. Vahetatud aknad sobimatute plastraamide vastu. Tüüpiline oma ajastu hoonetüübi esindaja. Omab olulist rolli piirkonna miljöö kujundamisel.</p>	895	370	1,5; 2	V

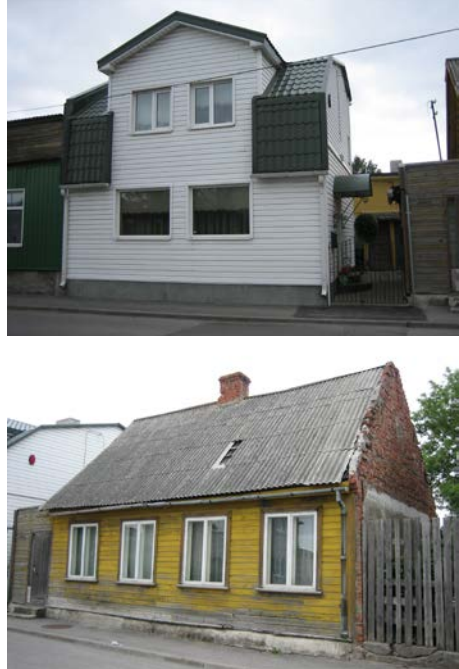
Kivi tn 3	<p>Kinnistul 2 tänavaäärset elamut.</p> <p>Ühekorruseline viilkatusega 4teljelise fassaadiga tänavaukseta puitelamu pikiküljega tänavajoonel. Hoone algne välisilme ei ole renoveerimistöde järgselt loetav. Hoone kaotanud oma autentsuse tõenäoliselt juba nõukogude perioodi kapitaalremondi käigus. Tüüpiline oma ajastu hoonetüübi esindaja. Omab toetavat rolli piirkonna miljöö kujundamisel. Soovi korral võib asendada piirkonnas miljööväärtuslike hoonetega harmoneeruvate parameetrite (maht, asetus, materjal, räästajoon) alusel.</p> <p>Keskmise suurusega 1,5korruseline viilkatusega ja keskse katusekorruse väljaehitusega puitelamutüüp pikiküljega tänavajoonel. Sobimatu materjalikasutusega (plastvooder ja aknad, kiviimitatsioon katuseplekk) arhitektuurselt ilmetu uusehitis, mis ajalooliselt väljakujunenud ehitustraditsioonidega piirkonda midagi väärtuslikku juurde ei anna.</p>	298	178	1,5	MV;___

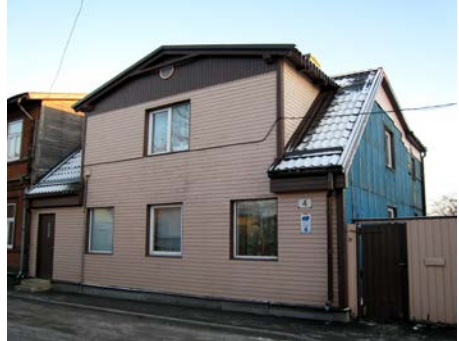
<p>Kivi tn 5/Karja tn 8,10</p>	<p>Kinnistul asub 3 elamut. Kivi tn 5: Ühekorruseline parapetiga puitelamu pikiküljega tänavajoonel. . Hoone algne välisilme ei ole renoveerimistöde järgselt loetav. Sobimatud plastikust avatäited ja plekk-kattega fassaadi viimistlus. Hoone maht ja asetus tänava suhtes vastavad piirkonnas ajalooliselt väljakujunenud traditsioonidele. Omab toetavat rolli piirkonna miljöö kujundamisel.</p>	<p>1361</p>	<p>548</p>	<p>1</p>	<p>MV</p>

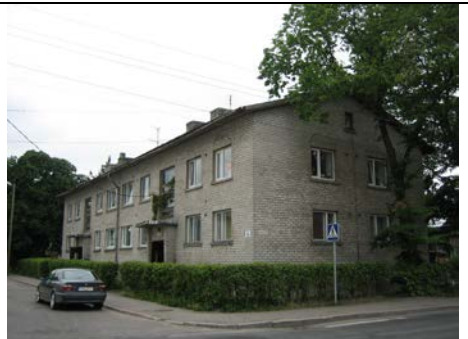
Kivi tn 7A	Suur 2korruseline tüüpprojekti järgi ehitatud viilkatusega silikaattelistest korterelamu. Tüüpiline oma ajastu näide elamuarhitektuurist, mis oma suure mastaabi, materjalikasutuse ja linnaehitusliku asetsusega vastandub täielikult ümbritseva keskkonna suhtes. Miljöoliselt väärtusetu arhitektuuri näide.	898	417	2	_____

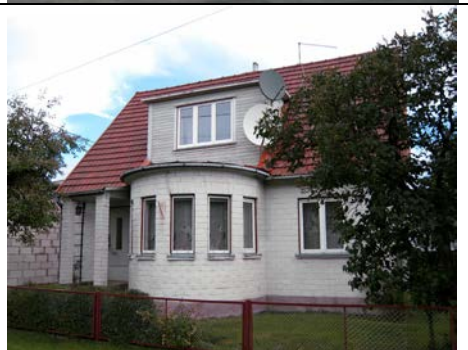
Kivi tn 8	Ehitatud 1965.aastal. Keskmise suurusega 1,5korruseline kõrge viilkatusega kivielamutüüp, pikikülj paralleelne tänavajoonega. Hoone säilinud valdavalt algupärasena. Sobimatud avatäited. Tüüpiline oma ajastu näide elamuehitusest, mis oma materjalikasutuse ja linnaehitusliku positsiooniga eirab ajalooliselt väljakujunenud arhitektuuri traditsioone. Moodustab arhitektuurselt tervikliku ansambli Kivi tn 8, 10, 12 ja 14 hoonetega. On eelnevaist kõige esinduslikuma fassaadiga. Miljöoliselt väärtusetu arhitektuuri näide.	682	203	1,5	_____

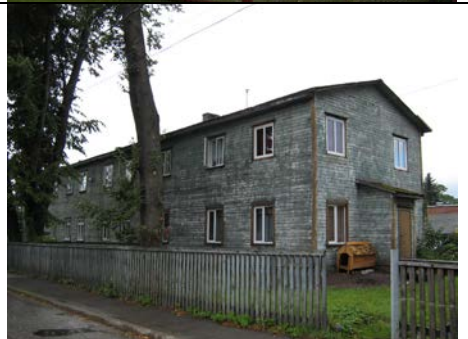
Kivi tn 9	2korruseline viilkatusega puitelamu pikiküljega tänavajoonel. Visuaalselt hinnata võib arvata, et tegemist on korterelamuga II Maailmasõja järgsest perioodist. Säilinud valdavalt algupärasena. Sobimatud avatäited. Omab toetavat rolli piirkonna miljöo kujundamisel. Soovi korral võib asendada piirkonnas miljööväärtuslike hoonetega harmoneeruvate parameetrite (maht, asetsus, materjal, räästajoon) alusel.	2063	606	2	MV

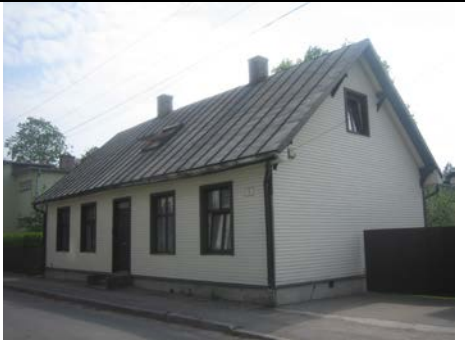
Aadress	Kirjeldus	Krundi suurus m2	Ehitusalune pind m2	Korruselisus	Väärtusaste	Foto
Kooli tn 1	Ehitatud 1900.aastal koos kuuri ja kaevuga. Keskmise suurusega 1,5korruseline keskteljel asuva ukse ja viilkatusega puitelamutüüp pikiküljega tänavajoonel. Hoone algne välisilme ei ole renoveerimistöde järgselt loetav. Algupärane katusekate. Ebasobivad avatäited. Hoone maht ja asetus tänava suhtes vastavad piirkonnas ajalooliselt väljakujunenud traditsioonidele. Hoonetüüpi tüüpiline esindaja. Omab toetavat rolli piirkonna miljöö kujundamisel.	750	210	1,5	MV

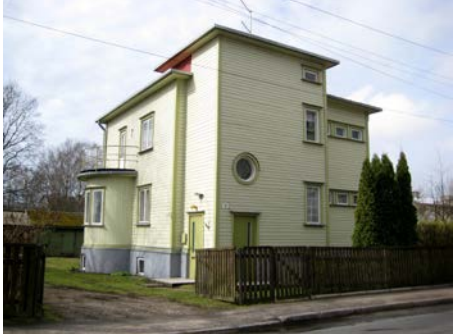
Kooli tn 1A	Ehitatud 1940.aastal. Keskmise suurusega 2korruseline lamekate katusega funktsionalistlikus stiilis elamutüüp. Hoone väärtust devalveerivalt mõjub algupärasest erinev sobimatu fassaadiviimistlus (laudis). Hea näide oma ajastu elamutüübist. Omab olulist rolli Kooli ja Suur-Posti tn vahelise kvartali funk-stiilis hoonete ansamblis.	1205	173	2	V

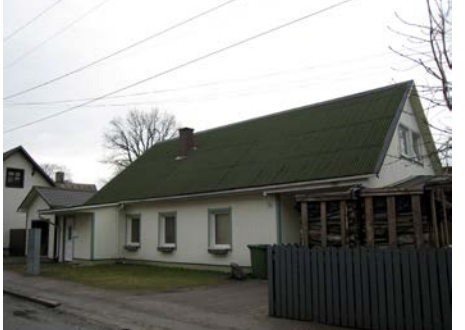
Kooli tn 1B	Ehitatud 1895.aastal koos pesuköögi ja kuuriga. Keskmise suurusega 1,5korruseline viilkatusega puitelamu, pikikülj paralleelne tänavajoonega. Hoone algne välisilme tundmatuseni renoveerimistöde järgselt muudetud. Hoone maht vastab piirkonnas ajalooliselt väljakujunenud traditsioonidele. Omab toetavat rolli piirkonna miljöö kujundamisel. Soovi korral võib asendada naaberhoonetega harmoneeruvate parameetrite (maht, asetus, materjal, räästajoon) alusel.	452	98	1	MV

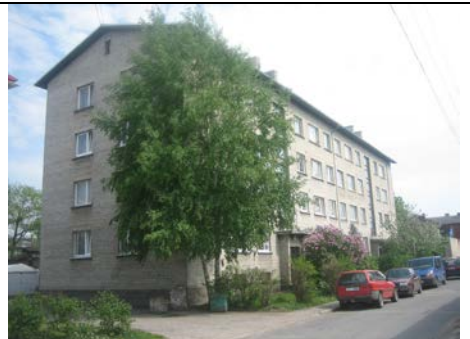
Kooli tn 2	Ehitatud 1966.aastal. Suur 4korruseline silikaattelistest korterelamu. Tüüpiline oma ajastu näide elamuehitusest, mis suure mastaabi, materjalikasutuse ja positsiooniga eirab täielikult ajalooliselt väljakujunenud arhitektuuri traditsioone. Miljöoliselt väärtusetu arhitektuuri näide.	1764	492	4	_____

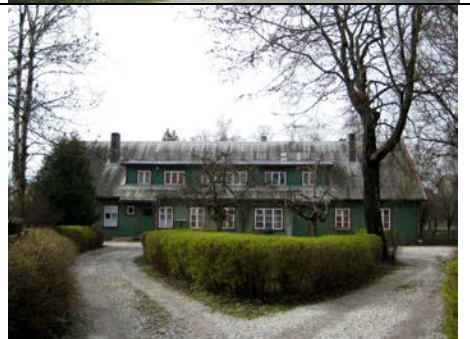
Kooli tn 3	Ehitatud 1830.aastal. Suur 1,5korruseline kõrge viilkatusega puitelamu, asub suuremõtmelise krundi keskel. Unikaalse haljastuslaadiga kinnistu. Hoone algne välisilme ei ole renoveerimistöde järgselt loetav. Katusekorruse väljaehitusel ebasobivad avatäited ja katuse katematerjal. Vanema puitarhitektuuri esindaja. Kõrge vanuse väärtus.	5068	503	1,5	V

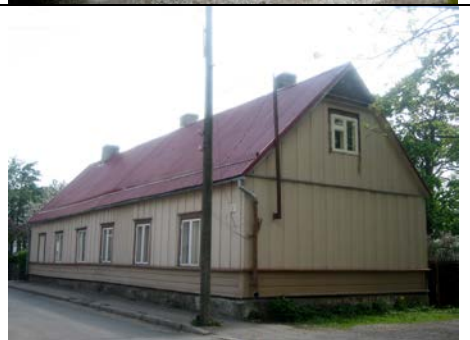
Kooli tn 3A	Ehitatud 1840.aastal koos kuuride ja kaevuga. Suur ühekorruseline viilkatusega puitelamutüüp, pikiküljega tänavajoonel. Säilinud osaliselt algupärasena. Hoonel on algselt olnud kelpkatus ja tänavapoolsele fassaadil keskteljel trepistikuga välisuks. Sobimatu katuseprofiiliga kate. Osaliselt säilinud arhialine poola laudis. Vanema puitarhitektuuri esindaja. Kõrge vanuse väärtus.	1138	218	1,5	VV

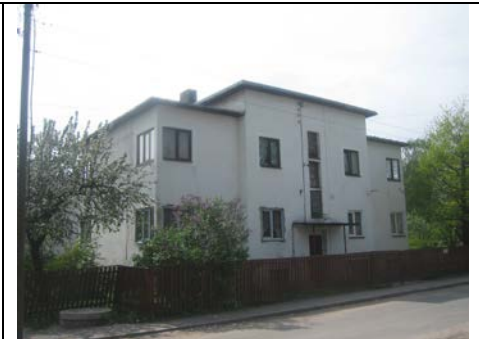
Kooli tn 3B	Ehitatud 1938.aastal. Keskmise suurusega 2korruseline lameda katusega krohvkattega funktsionalistlikus stiilis elamutüüp. Tagasihoidliku kujundusega oma ajastu hea näide, sarnaneb olemuselt Aia tn 20 hoone kompositsioonilise ülesehitusega. Omab olulist rolli Kooli ja Suur-Posti tn vahelise kvartali funk-stiilis hoonete ansambelis.	714	173	2	V

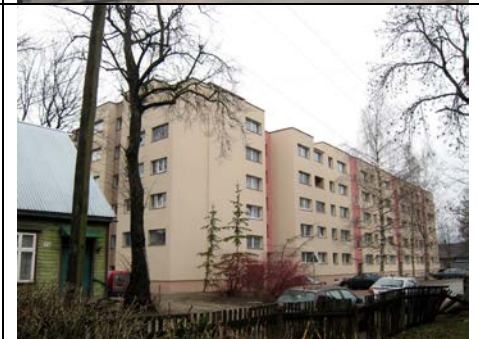
Kooli tn 5	Ehitatud 1986.aastal. 5korruseline betoonpaneelidest korterelamu. Tüüpiline oma ajastu näide elamuehitusest, mis suure mastaabi, materjalikasutuse ja positsiooniga eirab täielikult ajalooliselt väljakujunenud arhitektuuri traditsioone. Miljöoliselt väärtusetu arhitektuuri näide.	3862	1186	5	-----

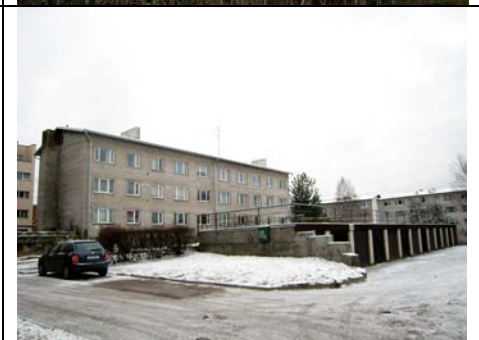
Kooli tn 5B	Ehitatud 1969.aastal. Suur 3korruseline silikaattelistest korterelamu. Tüüpiline oma ajastu näide elamuehitusest, mis suure mastaabi, materjalikasutuse ja positsiooniga eirab täielikult ajalooliselt väljakujunenud arhitektuuri traditsioone. Miljöoliselt väärtusetu arhitektuuri näide.	1387	359	3	-----

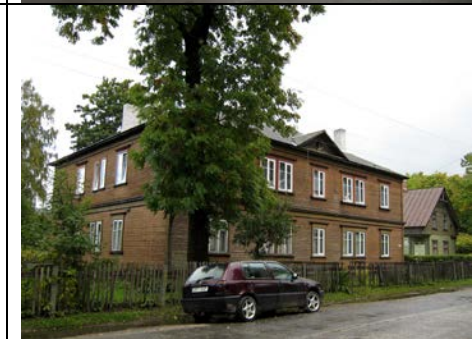
Kooli tn 6A	2korruseline kelpkatusega puitlamu, pikikülj paralleelne tänavajoonega. Säilinud valdavalt algupärasena. Sobimatud avatäited. Tüüpiline näide 1940.-50.aastate tüüpprojekti järgi ehitatud elamutüübist. Hoone maht, materjalikasutus ja linnaehituslik positsioon ei vasta piirkonnas ajalooliselt väljakujunenud traditsioonidele. Miljöoliselt väärtusetu arhitektuuri näide.	1303	357	2	_____

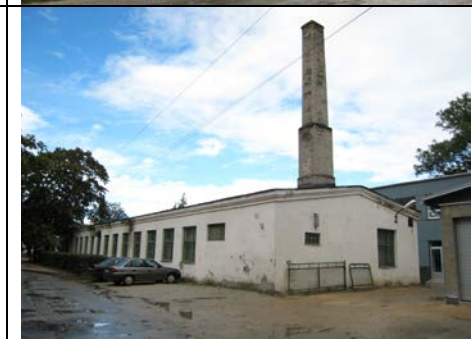
Kooli tn 6B	Ehitatud 1960.aastal koos ladude, kuivati ja töökojaga. ühekorruseline madalakaldelise viilkatusega krohvitud kivikonstruktsioonis koolihoone. Arhitektuurseks dominandiks on korsten. Ei haaku ümbritseva miljööga. Ei oma arhitektuurset säilitamisväärtust. Soovi korral võib asendada naaberhoonetega harmoneeruvate parameetrite (maht, asetus, materjal, räästajoon) alusel.	2413	12110	1	_____

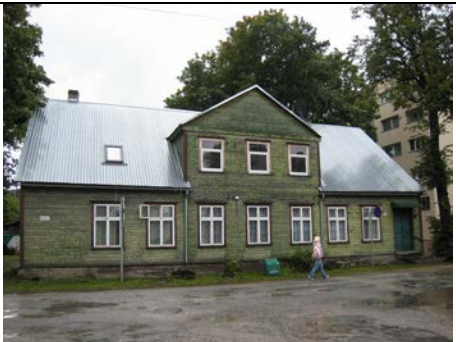
Kooli tn 7, 9	Tavapärasest suurem 1,5korruseline viilkatuse ja keskse katusekorruse väljaehitusega puitelamutüüp, pikiküljega tänavajoonel. Fassaadikujunduses on märgata mõjutusi 19.sajandil ülevenemaalisel kehtestatud fassaadide tüüprojektist nr 22. Hoone algne välisilme ei ole renoveerimistööde järgselt loetav. Ebasobivad avatäited ja katuse kattmaterjal. Algupärane välisuks. Hoone maht ja linnaehituslik positsioon vastavad piirkonnas ajalooliselt väljakujunenud traditsioonidele. Omab toetavat rolli piirkonna miljöö kujundamisel.	1489	401	1,5	MV

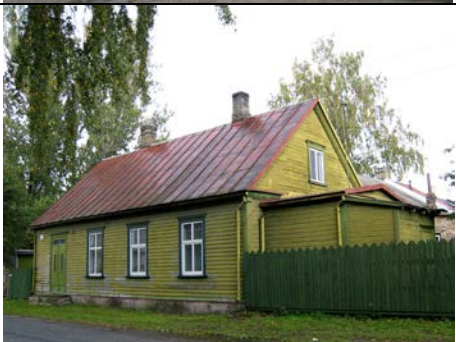
Kooli tn 10	Väike 1,5korruseline viilkatusega ja 4teljelise fassaadiga puitelamutüüp, pikiküljega tänavajoonel. Traditsioonilise fassaadikujundusega elamu. Suhteliselt hästi säilinud. Ebasobivad avatäited. Tüüpiline hoonetüübi esindaja. Omab olulist rolli piirkonna miljöö kujundamisel.	807	406	1,5	V

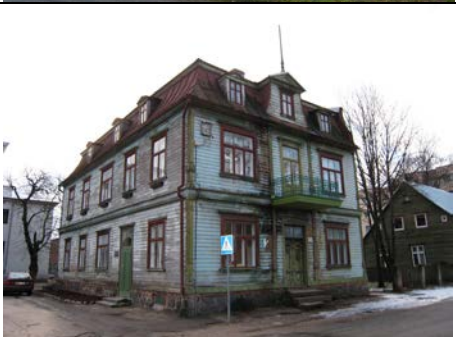
Kooli tn 11	Ehitatud 1890.aastal. 2,5korruseline hitoritsistlikus stiilis mansardkatusega koolihoone, otsafassaadiga tänavajoonel. Tavapärasest suurem ja esindusliku joonega hoone on detailides hästi säilinud. Silmapaistva dekooriga uks, mille identse näite leiab ka Kooli tn 15 hoonelt. Sepisrõdul sobimatu koloriit. Silmapaistev historistlikus stiilis hoonetüübi esindaja.	982	281	2,5	VV

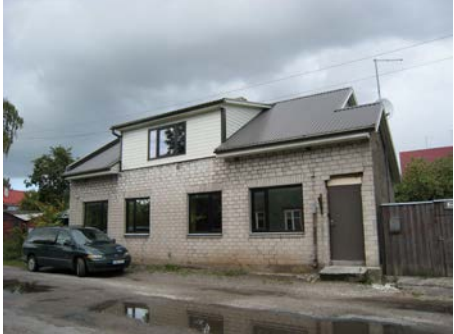
Kooli tn 14	Ehitatud 1912.aastal koos kuuri ja pesukööbiga. Keskmise suurusega 1,5korruseline ja põhimahust eraldi asetatud tuulekojaga puitelamutüüp, pikiküljega tänavajoonel. Hoone algne välisilme renoveerimisjärgselt tundmatuseeni moondunud. Sobimatud toonitud klaasidega plastikust avatäited ja metalluks. Hoone maht vastab piirkonnas ajalooliselt väljakujunenud traditsioonidele. Soovitav asendada naaberhoonetega harmoneeruvate parameetrite (maht, asetsus, materjal, räästajoon) alusel.	533	189	1,5	—

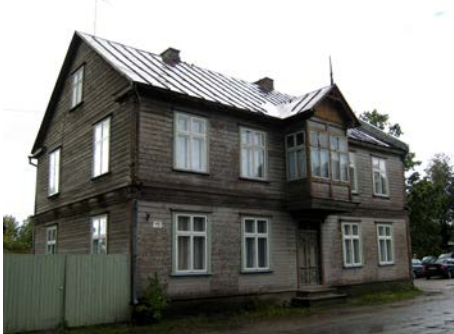
Kooli tn 15	Ehitatud 1911.aastal koos kuuride, pesuköögi ja käimlaga. 2korruseline viilkatusega puitelamutüüp, pikiküljega tänavajoonel. Historitsitlikus stiilis hoone on detailides hästi säilinud näide. Omapärane palkon ukse kohal. Esinduslikkust rõhutab dekoratiivne välisüks, mis on kujunduselt identne Kooli tn 11 hoone uksega. Silmapaistev historitsistlikus stiilis hoonetüübi esindaja. Omab olulist rolli piirkonna miljöö kujundamisel.	1991	212	2	VV

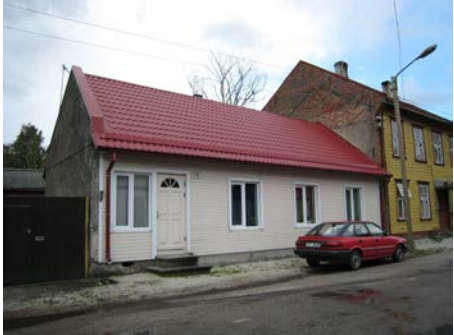
Kooli tn 16	Väike 1,5korruseline viilkatusega ja 4teljelise fassaadiga puitelamutüüp, pikiküljega tänavajoonel. Hoone algne välisilme ei ole renoveerimistöde järgselt loetav. Ebasobivad avatäited, katuse ja fassaadikatematerjal. Hoone maht ja linnaehituslik positsioon vastavad piirkonnas ajalooliselt väljakujunenud traditsioonidele. Omab toetavat rolli piirkonna miljöö kujundamisel. Soovi korral võib asendada naaberhoonetega harmoneeruvate parameetrite (maht, asetsus, materjal, räästajoon) alusel.		157	1	MV

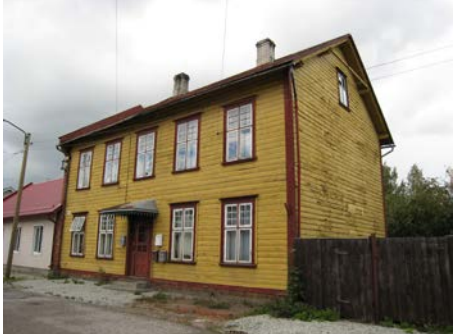
Kooli tn 18	Ehitatud 1905.aastal koos kuuri, pesuköögi ja käimlaga. 2korruseline viilkatusega puitelamutüüp, pikiküljega tänavajoonel. Juugendstiilis kujunduselementidega hoone on detailides säilinud algupärasena. Kaunis sepistatud varikatus. Silmapaistev hoonetüübi esindaja. Omab olulist rolli piirkonna miljöö kujundamisel.	645	188	2	VV

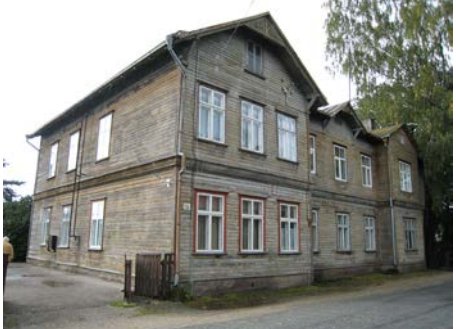
Kooli tn 19	Ehitatud 1900.aastal koos pesuköögi ja kuuriga. 2korruseline viilkatusega puitelamutüüp, pikiküljega tänavajoonel. Historitsitlikus stiilis hoone on valdvalt hästi säilinud. Kompositsiooniliselt ülesehituselt sarnaneb Supeluse tn 12 hoonega. Dekoratiivsete elementidena on tähelepanuväärsed hammaslõikeline vahevöö ja puulõikeline ornamentika katusealusel viiluväljal. Devalveeriva asjaoluna on mõned sobimatud plastikust avatäited. Tüüpiline oma ajastu hoonetüübi esindaja. Omab olulist rolli piirkonna miljöö kujundamisel.	1625	384	2	V

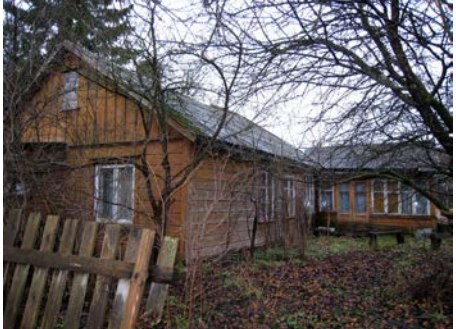
Kooli tn 19A	Ühekorruseline viilkatusega puitelamu, paikneb tänavast eemal. Erandlik, T-tähekujulise põhiplaaniga hoonetüübi näide, mille tänava- ja hoovipoelses osas endub põhimahust pikk ühekorruseline hoonetiib. Säilinud detailides valdavalt algupärasena. Väga laia rõht- ja püstlaudisega fassaadikate. Sobimatu katekattematerjal. Erandlik oma ajastu hoonetüübi esindaja. Kõrge vanuse väärtus. Kuigi linnapildis tagaplaanil, omab arhitektuurselt olulist rolli piirkonna miljöö kujundamisel.	1122	143	1	VV

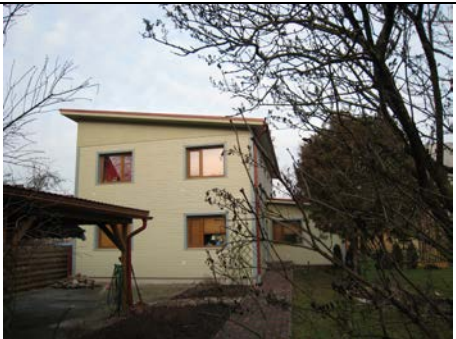
Kooli tn 20	Ehitatud 2005.aastal. 2korruseline pultkatusega kivielamu, paikneb krundi sügavuses. Ei arvesta piirkonnas väljakujunenud linnaehitusliku situatsiooni. Ei oma arhitektuurset ega piirkonnas miljööd kujundavat väärtust. Miljöoliselt väärtusetu arhitektuuri näide.	614	186+50?	2	_____

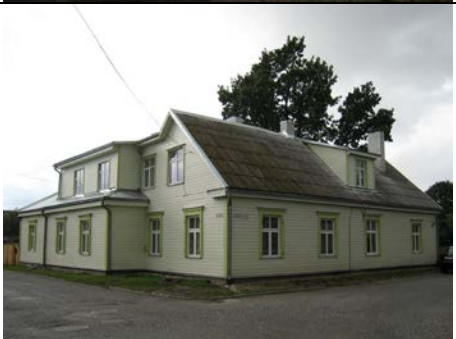
Kooli tn 21	Ehitatud 1890.aastal koos kuuri ja pesuköögiga. Väike 1,5korruseline viilkatusega ja 4teljelise fassaadiga puitelamutüüp tänavajoonel, nurgakrundil. Nurgakrundil paiknevus tingib tavapärasest erineva lahendusega hoonetiiva Rähni tänava poolses osas. Renoveerimistööd on kahandanud hoone originaaliväärtust, kuid teostatud sobival viisil. Oma ajastule iseloomulik hoonetüübi esindaja. Omab olulist rolli piirkonna miljöo kujundamisel.	1099	353	1,5	V

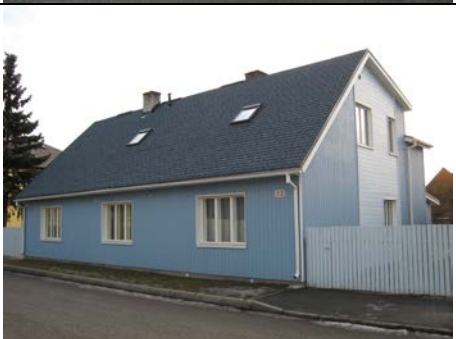
Kooli tn 23	Ehitatud 1890.aastal koos pesuköögi, kuuri, sauna ja keldriga. Keskmise suurusega 1,5korruseline viilkatusega puitelamu, pikiküljega tänavajoonel. Hoone algne välisilme renoveerimisjärgselt tundmatuseeni moondunud. Hoone maht ja linnaehitsulik positsioon vastavad piirkonnas ajalooliselt väljakujunenud traditsioonidele. Soovi korral võib asendada naaberhoonetega harmoneeruvate parameetrite (maht, asetus, materjal, räästajoon) alusel.	1052	359	1,5	_____

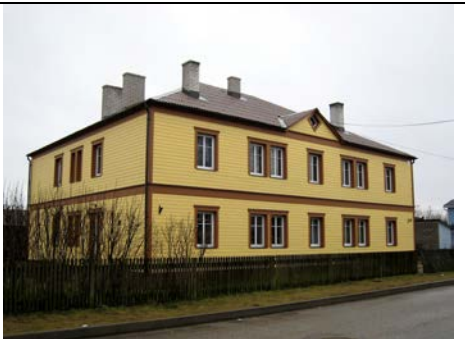
Kooli tn 23A	Ehitatud 1953.aastal koos pesuköögi ja kuuriga. 2korruseline kelpkatusega puitlamu, pikikülj paralleelne tänavajoonega. Säilinud valdavalt algupärasena. Sobimatud avatäited. Tüüpiline näide 1940.-50.aastate elamutüübist. Hoone maht, materjalikasutus ja linnaehituslik positsioon ei vasta piirkonnas ajalooliselt väljakujunenud traditsioonidele. Miljöoliselt väärtusetu arhitektuuri näide.	1696	387	2	_____

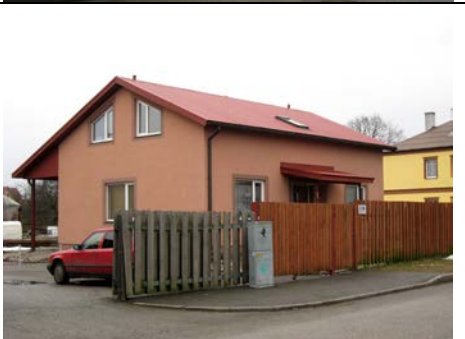
Kooli tn 23B	Ehitatud 2002.aastal Väike 1,5korruseline krohvkattega viilkatusega kiviellamu, pikikülj paralleelne tänavajoonega. Ilmetu fassaadiga ehitised. Hoone materjalikasutus ja linnaehituslik positsioon ei vasta piirkonnas ajalooliselt väljakujunenud traditsioonidele. Miljöoliselt väärtusetu arhitektuuri näide.	1318	341	1,5	_____

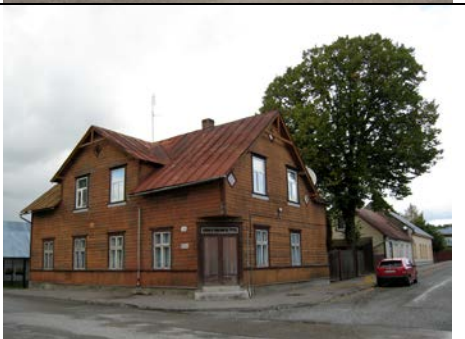
Kooli tn 24	Keskmise suurusega 1,5korruseline viilkatusega ja keskse katusekorruse väljaehitusega puitlamutüüp tänavajoonel, nurgakrundil. Tagasihoidliku dekooriga, suhteliselt hästi säilinud detailides. Sobimatud avatäited. Nurgakrundil paiknevus tingib tavapärasest erineva fassaadilahenduse. Oma ajastule iseloomulik hoonetüübi esindaja. Omab olulist rolli piirkonna miljöo kujundamisel.	1033	198	1,5	VV

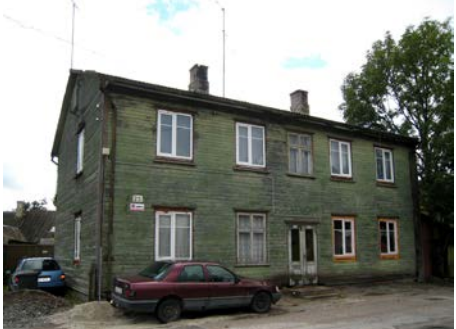
Kooli tn 25	Ehitatud 1900.aastal koos pesuköögi,kuuride, aiama ja kaevuga. 2korruseline viilkatusega puitelamu pikiküljega tänavajoonel. Hoone algne välisilme ei ole renoveerimistöõde järgselt loetav. Sobimatud avatäited ja katuse kattmaterjal. Hoone maht ja asetus tänava suhtes vastavad piirkonnas ajalooliselt väljakujunenud traditsioonidele. Omab toetavat rolli piirkonna miljöö kujundamisel. Soovi korral võib asendada naaberhoonetega harmoneeruvate parameetrite (maht, asetus, materjal, räästajoon) alusel.	805	235	2	MV

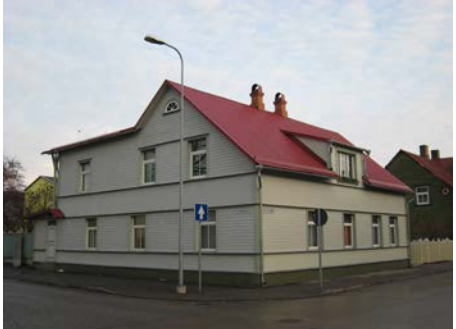
Kooli tn 26	Ehitatud 1910.aastal koos kuuride ja pesuköögiga. Väike 1,5korruseline viilkatusega ja 4teljelise fassaadiga puitelamutüüp tänavajoonel, nurgakrundil. Nurgakrundil paiknevus tingib tavapärasest erineva lahendusega hoonetiiva Kanali tänava poolses osas. Hoone algne välisilme ei ole renoveerimistöõde järgselt loetav. Ebasobivad avatäited ja katusekatte profiil. Tüüpiline oma ajastu hoonetüübi esindaja. Omab toetavat rolli piirkonna miljöö kujundamisel	819	240	1,5	MV

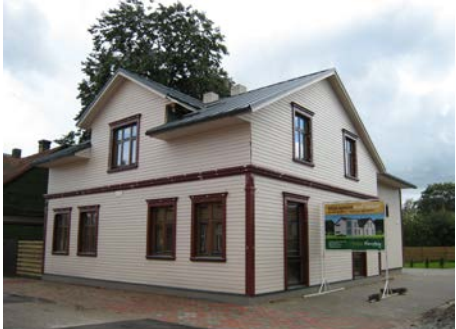
Kooli tn 27	Keskmise suurusega 1,5korruseline viilkatusega ja keskse katusekorruse väljaehitusega puitelamutüüp pikiküljega tänavajoonel. Hoone algne välisilme ei ole renoveerimistöõde järgselt loetav. Sobimatud avatäited. Hoone maht ja asetus tänava suhtes vastavad piirkonnas ajalooliselt väljakujunenud traditsioonidele. Hoonetüübi tüüpiline esindaja. Omab toetavat rolli piirkonna miljöö kujundamisel.	718	170	1,5	MV

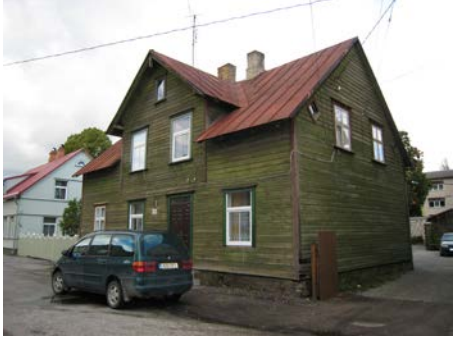
Kooli tn 28	Ehitatud 1870.aastal koos kuuriga. Keskmise suurusega 1,5korruseline viilkatusega ja keskse katusekorruse väljaehitusega puitelamutüüp pikiküljega tänavajoonel. Hoone algne välisilme ei ole renoveerimistöde järgselt loetav. Sobimatud avatäited. Algupärane katusekate, osaliselt säilinud originaalaknad ja laudis. Hoone maht ja asetus tänava suhtes vastavad piirkonnas ajalooliselt väljakujunenud traditsioonidele. Hoonetüübi tüüpiline esindaja. Omab toetavat rolli piirkonna miljöö kujundamisel.	737	298	1,5	MV

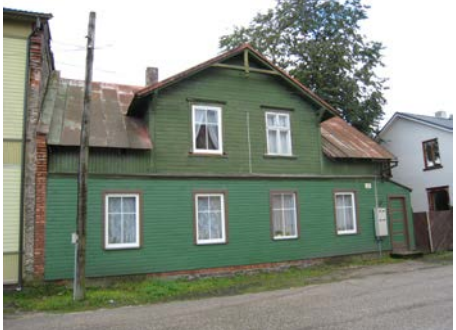
Kooli tn 29	Keskmise suurusega 1,5korruseline viilkatusega ja keskse katusekorruse väljaehitusega puitelamutüüp pikiküljega tänavajoonel. Hoone algne välisilme ei ole renoveerimistöde järgselt loetav. Sobimatud avatäited. Algupärane katusekate, osaliselt säilinud originaalaknad ja laudis. Hoone maht ja asetus tänava suhtes vastavad piirkonnas ajalooliselt väljakujunenud traditsioonidele. Hoonetüübi tüüpiline esindaja. Omab toetavat rolli piirkonna miljöö kujundamisel.	746	178	1,5	MV

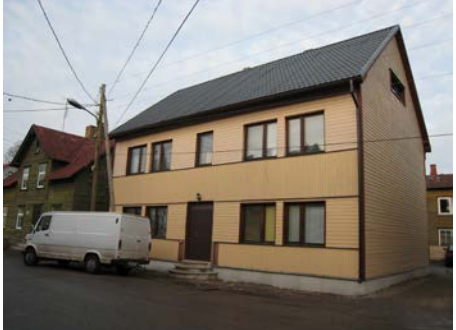
Kooli tn 30	Ehitatud 1895.aastal koos kuuriga. 2korruseline viilkatusega puitelamu pikiküljega tänavajoonel. Hoone algne välisilme ei ole renoveerimistöde järgselt loetav. Sobimatud avatäited. Hoone maht ja asetus tänava suhtes vastavad piirkonnas ajalooliselt väljakujunenud traditsioonidele. Omab toetavat rolli piirkonna miljöö kujundamisel. Soovi korral võib asendada naaberhoonetega harmoneeruvate parameetrite (maht, asetus, materjal, räästajoon) alusel.	932	290	2	MV

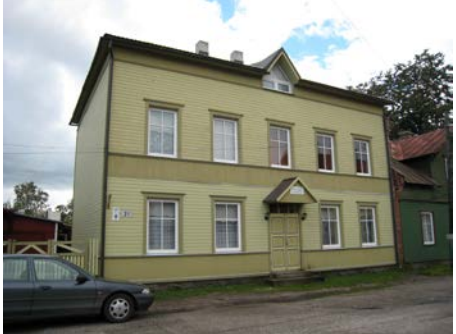
Kooli tn 31	2korruseline viilkatusega puitelamu pikiküljega tänavajoonel. Hoone algne välisilme ei ole renoveerimistöde järgselt loetav. Sobimatud avatäited. Hoone maht ja asetus tänava suhtes vastavad piirkonnas ajalooliselt väljakujunenud traditsioonidele. Omab toetavat rolli piirkonna miljöö kujundamisel. Soovi korral võib asendada naaberhoonetega harmoneeruvate parameetrite (maht, asetus, materjal, räästajoon) alusel.	735	234	2	MV

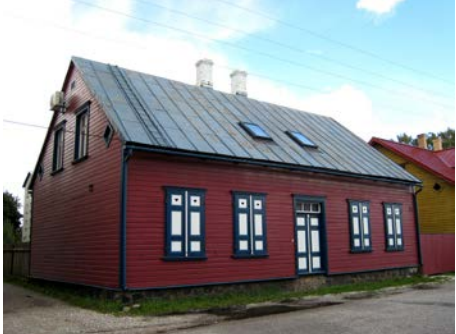
Kooli tn 32	Ehitatud 1908.aastal koos sauna, kuuride, käimla ja kaevuga. Keskmise suurusega 1,5korruseline keskteljel asuva ukse ja viilkatusega puitelamutüüp pikiküljega tänavajoonel. Hästi säilinud originaaldetailides, traditsioonilise fassaadikujundusega. Ebatraditsiooniline koloriit. Silmapaistev hoonetüübi esindaja. Omab olulist rolli piirkonna miljöö kujundamisel.	992	197	1,5	VV

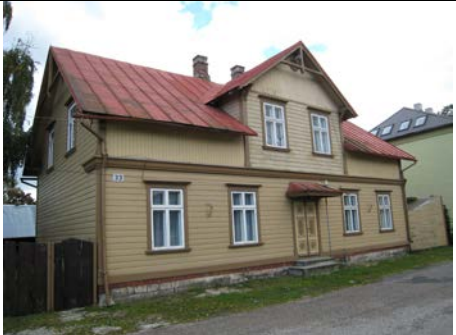
Kooli tn 33	Ehitatud 1905.aastal koos aida, aiama ja kuuridega. Keskmise suurusega 1,5korruseline viilkatusega ja keskse katusekorruse väljaehitusega puitelamutüüp pikiküljega tänavajoonel. Väga hästi detailides säilinud. Silmapaistev hoonetüübi esindaja. Omab olulist rolli piirkonna miljöö kujundamisel.	1024	288	1,5	VV

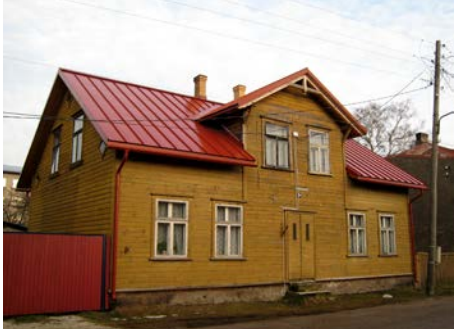
Kooli tn 34	Ehitatud 1907.aastal koos kuuride, pesuköögi, käimla ja kaevuga. Keskmise suurusega 1,5korruseline viilkatusega ja keskse katusekorruse väljaehitusega puitelamutüüp pikiküljega tänavajoonel. Traditsioonilise fassaadikujundusega hoone on suhteliselt hästi säilinud. Sobimatu välisuks. Hoonetüübi tüüpiline esindaja. Omab toetavat rolli piirkonna miljöö kujundamisel.	1004	215	1,5	V

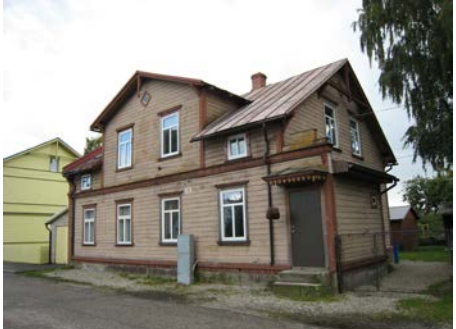
Kooli tn 36	Ehitatud 1927.aastal koos kuuride ja aiamaajaga. 2korruseline kelpkatusega puitelamu pikiküljega tänavajoonel. Hoone algne välisilme ei ole renoveerimistööde järgselt loetav. Osaliselt säilinud originaallaudis katuseuugil, plekk-katus, üks aken ja varikatus ukse kohal. Hoonetüübi tüüpiline esindaja. Omab toetavat rolli piirkonna miljöö kujundamisel.	1014	234	2	MV

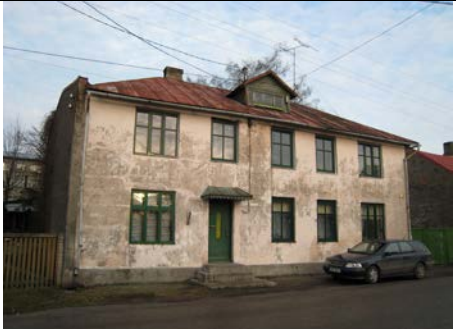
Kooli tn 37/Kanali tn 3A	Ehitatud 1900.aastal koos kuuri, kaevu ja pesuköögiga. 2korruseline viilkatusega puitelamutüüp tänavajoonel, nurgakrundil. Historitsitlikus stiilis hoone on valdavalt detailides hästi säilinud näide. Väärtust devalveerivad plastikaknad. Nurgakrundil paiknevus tingib tavapärasest erineva ja esinduslikumalt teostatud fassaadilahenduse. Silmapaistev hoonetüübi esindaja. Omab olulist rolli piirkonna miljöö kujundamisel.	1394	340	2	VV

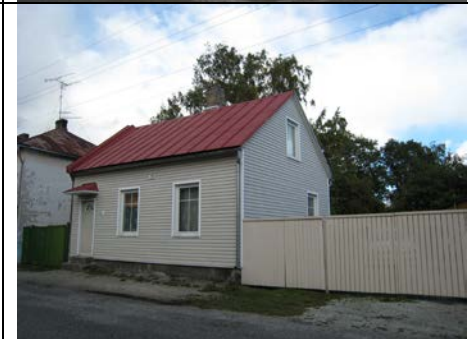
Kooli tn 38	Ehitatud 1923.aastal. Väike ühekorruseline viilkatusega puitelamutüüp, pikiküljega tänavajoonel. Hoone algne välisilme ei ole renoveerimistöde järgselt loetav. Ebasobivad plastikust avatäited ja fassaadikatematerjal. Hoone maht ja asetus tänava suhtes vastavad piirkonnas ajalooliselt väljakujunenud traditsioonidele. Omab toetavat rolli piirkonna miljöö kujundamisel. Soovi korral võib asendada naaberhoonetega harmoneeruvate parameetrite (maht, asetus, materjal, räästajoon) alusel.	1034	128	1,5	MV

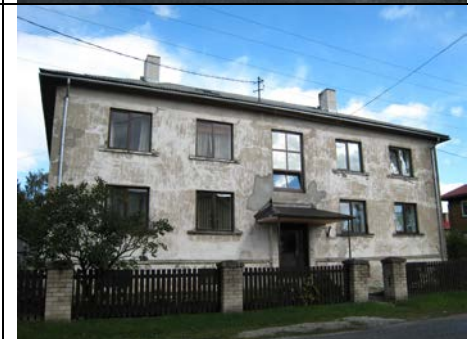
Kooli tn 38A	Ehitatud 1959.aastal. Suur 2korruseline tsementkrohvkattega kiviellamu. Tüüpiline oma ajastu näide elamuehitusest, mis suure mastaabi, materjalikasutuse ja positsiooniga eirab täielikult ajalooliselt väljakujunenud arhitektuuri traditsioone. Miljööliselt väärtusetu arhitektuuri näide.	1905	468	2	—

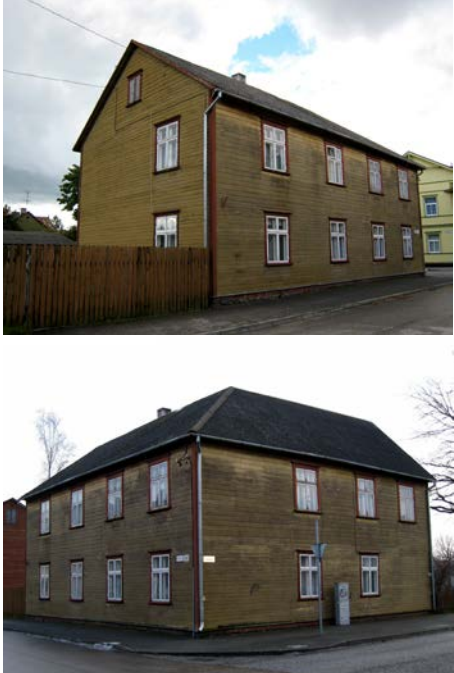
Kooli tn 39	Ehitatud 1921.aastal koos kuuri ja pesuköögiga. 2korruseline viilkatusega puitelamu tänavajoonel, nurgakrundil. Tagasihoidliku fassaadikujundusega elamu on valdavalt säilinud algupärasena. Sobimatu katusekattematerjal. Hoonetüübi erandlik esindaja. Omab toetavat rolli piirkonna miljöö kujundamisel.	1539	280	2	V

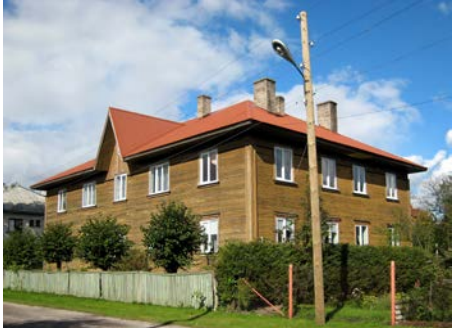
Kooli tn 40	Ehitatud 1959.aastal. 2korruseline kelpkatusega puitelamu, pikikülj paralleelne tänavajoonega. Säilinud valdavalt algupärasena. Sobimatud avatäited. Tüüpiline näide 1940.-50.aastate tüüpprojekti järgi ehitatud elamutüübist. Hoone maht, materjalikasutus ja linnaehitsulik positsioon ei vasta piirkonnas ajalooliselt väljakujunenud traditsioonidele. Miljöoliselt väärtusetu arhitektuuri näide.	1525	445	2	MV

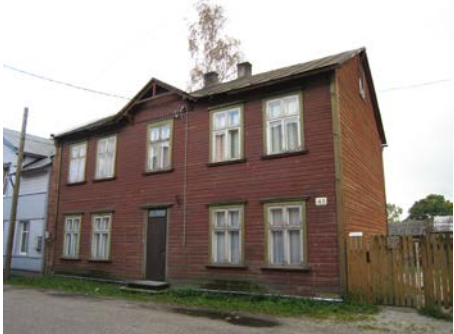
Kooli tn 41	2korruseline viilkatusega puitelamu pikiküljega tänavajoonel. Tagasihoidliku fassaadikujundusega elamu on valdavalt säilinud algupärasena. Sobimatu välisuks. Hoonetüübi tüüpiline esindaja. Omab olulist rolli piirkonna miljöö kujundamisel.	782	162	2	V

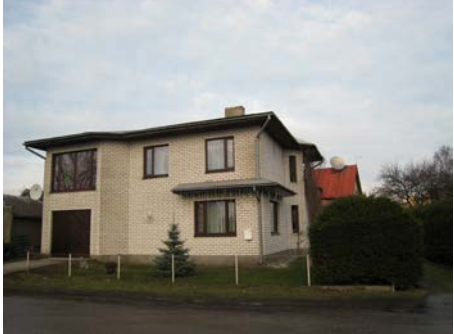
Kooli tn 42	Ehitatud 1996.aastal. 2korruseline lameda katusega kivielamu, pikikülj paralleelne tänavajoonega. Hoone maht, materjalikasutus ja linnaehitsulik positsioon ei vasta piirkonnas ajalooliselt väljakujunenud traditsioonidele. Miljöoliselt väärtusetu arhitektuuri näide.	408	121	2	—

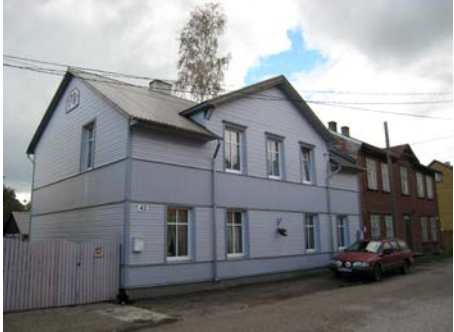
Kooli tn 43	Ehitatud 1905.aastal koos kuuriga. Keskmise suurusega 1,5korruseline viilkatusega ja keskse katusekorruse väljaehitusega puitelamutüüp pikiküljega tänavajoonel. Hoone algne välisilme ei ole renoveerimistöõde järgselt loetav. Sobimatud avatäited. Hoone maht ja asetus tänava suhtes vastavad piirkonnas ajalooliselt väljakujunenud traditsioonidele. Hoonetüübi tüüpiline esindaja. Omab toetavat rolli piirkonna miljöö kujundamisel.	916	201	1,5	MV

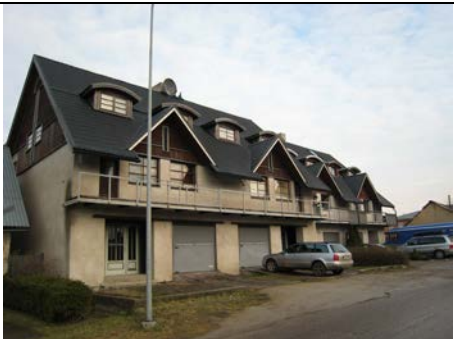
Kooli tn 44A-D	Ehitatud 1998.aastal. 2,5korruselised viilkatusega kivikonstruktsioonis krohvkattega ridaelamuboksid, pikikülj paralleelne tänavajoonega. Tüüpiline oma ajastu näide elamuehitusest, mis suure mastaabi, materjalikasutuse ja positsiooniga eirab ajalooliselt väljakujunenud arhitektuuri traditsioone. Miljöoliselt väärtusetu arhitektuuri näide.	370 291 290 334	130 128 123 130	2,5	—

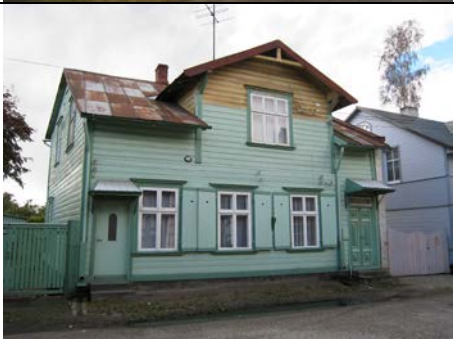
Kooli tn 45	Ehitatud 1900.aastal koos aiamaaja, kaevu, kuuri ja saunaga. Keskmise suurusega 1,5korruseline viilkatusega ja keskse katusekorruse väljaehitusega puitelamutüüp pikiküljega tänavajoonel. Suhteliselt hästi detailides säilinud. Sobimatud varikatused ja vasakpoolne välisuks. Silmapaistev hoonetüübi esindaja. Omab olulist rolli piirkonna miljöo kujundamisel.	699	235	1,5	VV

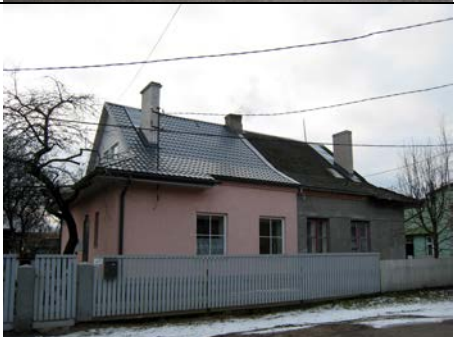
Kooli tn 47	1,5korruseline viilkatusega kivi-elamutüüp, pikikülj paralleelne tänavajoonega. Kokku ehitatud kahest tüüpiprojekti järgi teostatud hoonest. Ebatraditsioonilise katusetüübiga. Hoone renoveeritud, ebasobivad avatäited. Tüüpiline oma ajastu näide elamuehitusest, mis arhitektuurselt, materjalikasutuselt ja linnaehituslikust positsioonilt eirab ajalooliselt väljakujunenud arhitektuuri traditsioone. Miljöoliselt väärtusetu arhitektuuri näide.	776	133	1,5	—

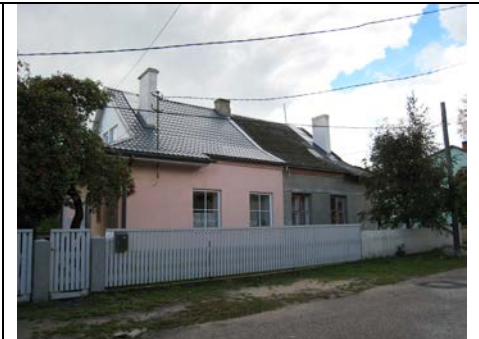
Kooli tn 49	1,5korruseline viilkatusega kivielamutüüp, pikikülj paralleelne tänavajoonega. Kokku ehitatud kahest tüüpprojekti järgi teostatud hoonest. Ebatraditsioonilise katusetüübiga. Hoone renoveeritud, ebasobivad avatäited. Tüüpiline oma ajastu näide elamuehitusest, mis arhitektuuriselt, materjalikasutuselt ja linnaehituslikust positsioonilt eirab ajalooliselt väljakujunenud arhitektuuri traditsioone. Miljööliselt väärtusetu arhitektuuri näide.	897	118	1,5	—
