**ÜHE PÄRNU MILJÖÖVÄÄRTUSLIKU LINNAPIIRKONNA  
ANALÜÜS, VÄÄRTUSTE MÄÄRATLEMINE JA ÜLDISED  
KAITSETINGIMUSED**

RIIA MNT – A.H.TAMMSAARE PST – AISA TN-AIA TN-VANAPARGI TN VAHELINE ALA

2007/2008. õ-a. Arhitektuuri konserveerimise ja restaureerimise täiendkoolituskursuse  
lõputöö

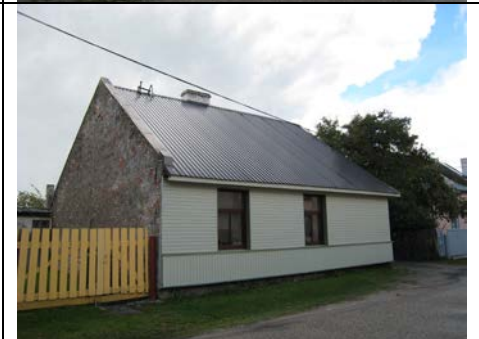
Kooli tn 51	Ehitatud 1920.aastal koos kuuride, käimla, pesuköögi ja kaevuga. Väike ühekorruseline viilkatusega puithoonetüüp, pikiküljega tänavajoonel. Hoone algne välisilme ei ole renoveerimistöde järgselt loetav. Sobimatud avatäited ja katusekatte profiil. Hoone maht ja asetus tänava suhtes vastavad piirkonnas ajalooliselt väljakujunenud traditsioonidele. Hoonetüübi tüüpiline esindaja. Omab toetavat rolli piirkonna miljöö kujundamisel.	731	146	1	MV

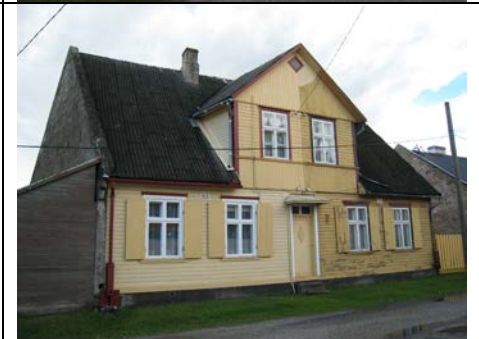
Kooli tn 53	Ehitatud 1928.aastal koos kuuri ja kaevuga. Keskmise suurusega 1,5korruseline viilkatusega ja keskse katusekorruse väljaehitusega puitelamutüüp pikiküljega tänavajoonel. Valdavalt hästi detailides säilinud. Sobimatu katuse katematerjal ja fassaadi viimistluskiht (värv). Silmapaistev hoonetüübi esindaja. Omab olulist rolli piirkonna miljöö kujundamisel.	1304	306	1,5	VV

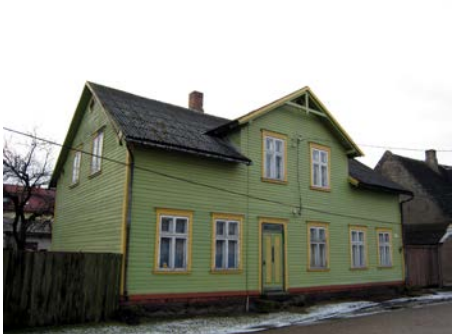
Kooli tn 55	Ehitatud 1923.aastal koos aida, pesuköögi, kuuri ja kaevuga. Keskmise suurusega 1,5korruseline viilkatusega ja keskse katusekorruse väljaehitusega puitelamutüüp pikiküljega tänavajoonel. Traditsioonilise fassaadikujundusega hoone on suhteliselt hästi säilinud. Sobimatu välisuks ja katuse kattematerjal. Hoonetüübi tüüpiline esindaja. Omab olulist rolli piirkonna miljöö kujundamisel.	994	526	1,5	V

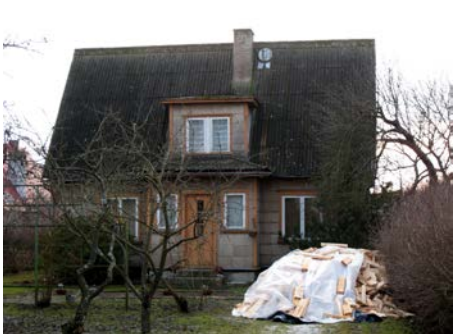
Kooli tn 57	Ehitatud 1959.aastal. 1,5korruseline kõrge viilkatusega kiviellamutüüp, paikneb keset krunti. Hoone säilinud valdavalt algupärasena. Tüüpiline oma ajastu näide elamuehitusest, mis oma materjalikasutuse ja positsiooniga eirab ajalooliselt väljakujunenud arhitektuuri traditsioone. Miljöoliselt väärtusetu arhitektuuri näide.	1596	197	1,5	_____

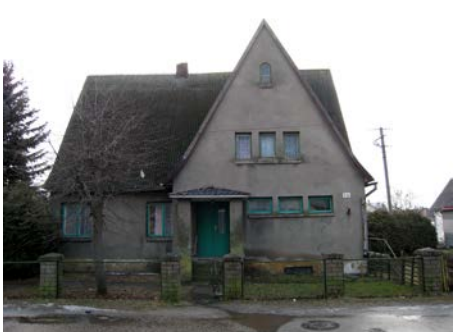
Kooli tn 59	Ehitatud 1962.aastal koos pesuköögi, aiamaaja, garaaži ja kaevuga. 1,5korruseline kõrge viilkatusega kiviellamutüüp, pikikülj paralleelne tänavajoonega. Hoone paremal teljel ristviilkatusega eenduv hoonemaht. Hoone säilinud valdavalt algupärasena. Tüüpiline oma ajastu hoonetüüp, mis oma materjalikasutuse ja positsiooniga eirab ajalooliselt väljakujunenud arhitektuuri traditsioone. Miljöoliselt väärtusetu arhitektuuri näide.	2004	425	1,5	_____

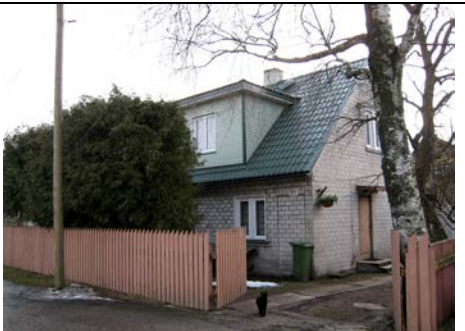
Kooli tn 61	Ehitatud 1958.aastal. 1,5korruseline kõrge viilkatusega kivielamutüüp, pikikülj paralleelne tänavajoonega. Hoone säilinud valdavalt algupärasena. Tüüpiline oma ajastu näide elamuehitusest, mis oma materjalikasutuse ja positsiooniga eirab ajalooliselt väljakujunenud arhitektuuri traditsioone. Miljöoliselt väärtusetu arhitektuuri näide.	600	134	1,5

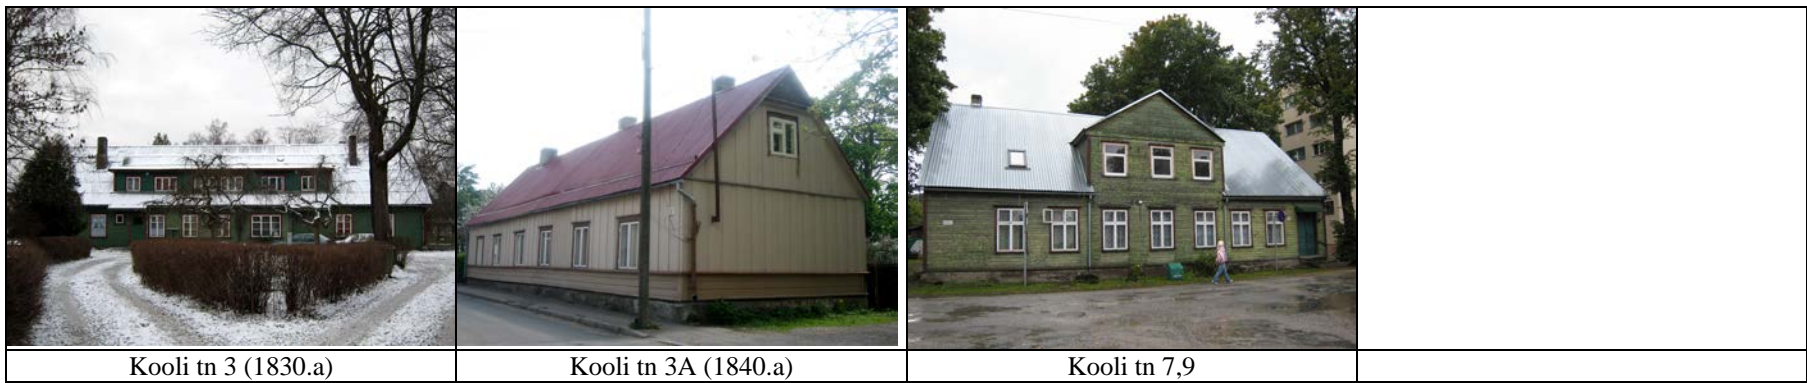
**2. Suur 1-1,5 korruseline viilkatusega puithoone pikiküljega tänavajoonel**

Ehitatud aastatel 1830-1840

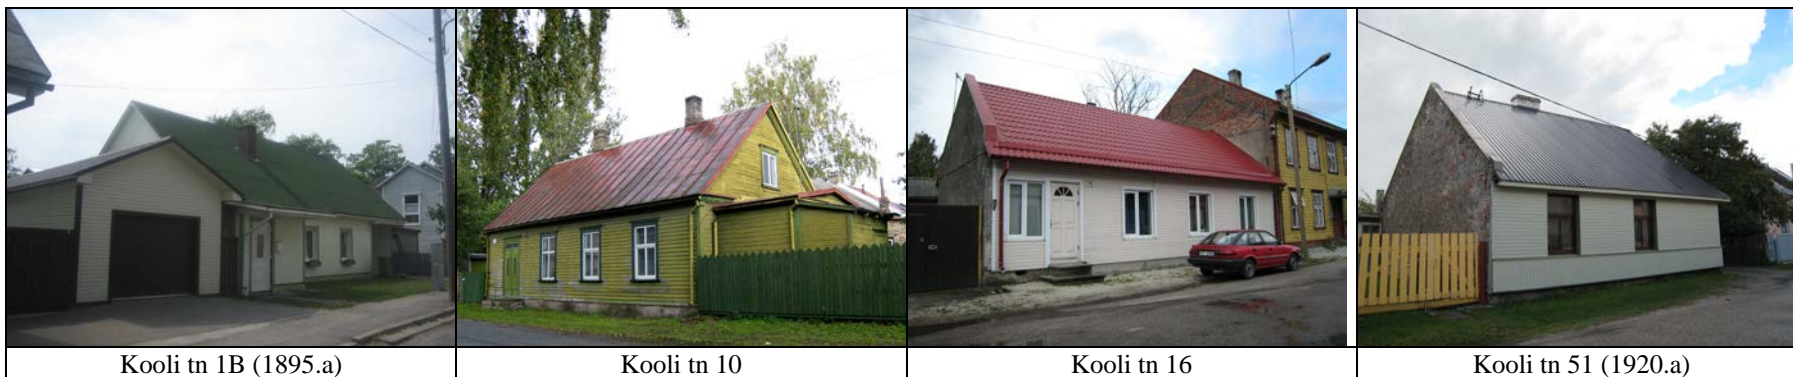
**4. Väike ja kitsas 1-1,5 korruseline viilkatusega maja pikiküljega tänavajoonel, fassaadil küljel asetsev uks koos akendega või 3-4 aknast koosnev rida**  
 Ehitatud aastatel 1895-1920

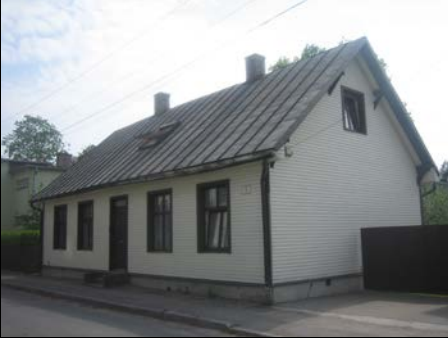
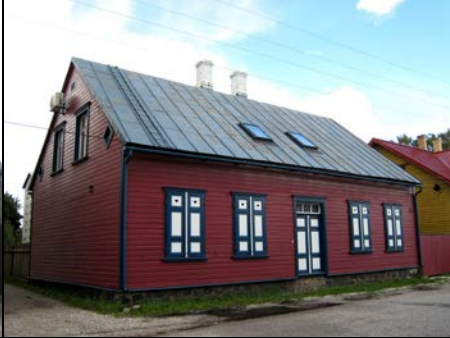
Kooli tn 1	Kooli tn 32 (1908.a)

**5. Keskmise suurusega 1-1,5 korruseline viilkatusega maja pikiküljega tänaval, uks fassaadi keskel**

Ehitatud aastatel ( -1908)

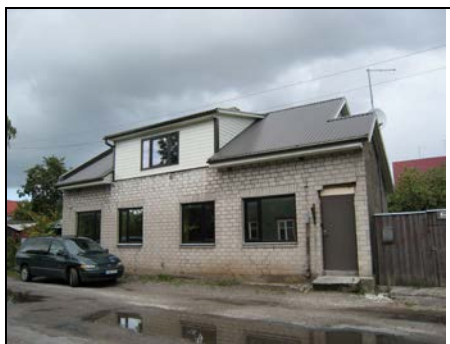
<p>Kooli tn 14 (1912.a)</p>

**6. Keskmise suurusega 1,5 korruseline viilkatusega maja pikiküljega tänavajoonel, välisuks asetatud põhimahust eraldi, ühelpool fassaadis**

Ehitatud aastatel -1912

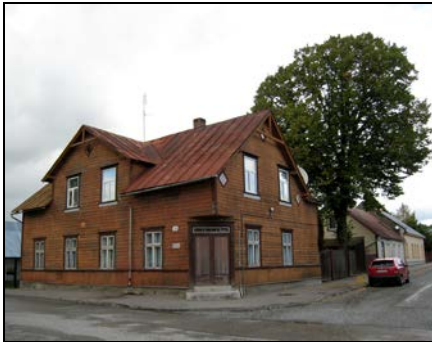
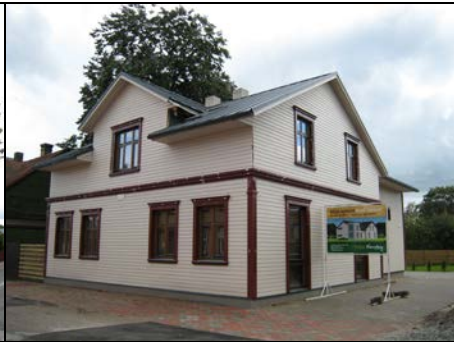
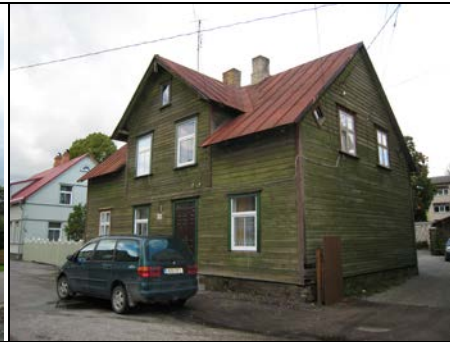
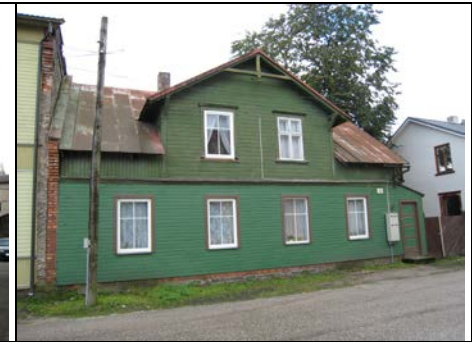
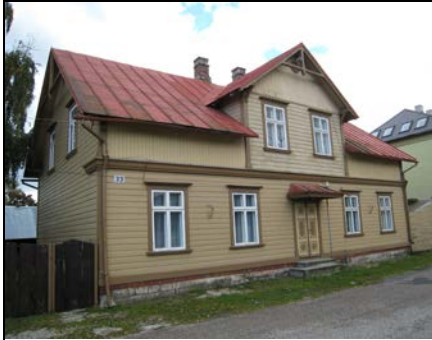
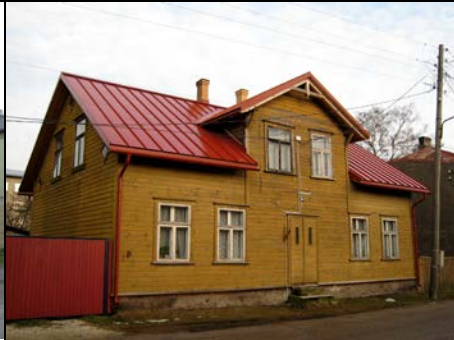
**7. Keskmise suurusega 1,5 korruseline viilkatusega puitmaja pikiküljega tänavajoonel, fassaadi keskel või külgedel uks ja katusekorrusel keskel eenduv vintskap, otsaviilu väljad katuseräästas sageli dekoreeritud puitpitsiga**  
 Ehitatud aastatel 1870-1928

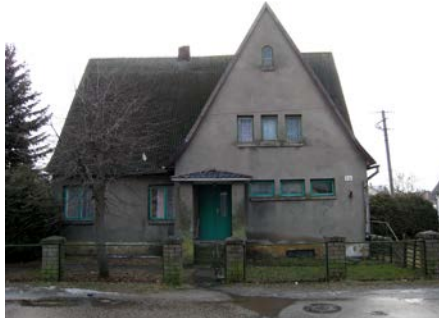
Kooli tn 59 (1962.a)

**9. 1,5 korruseline ristviilkatusega maja**

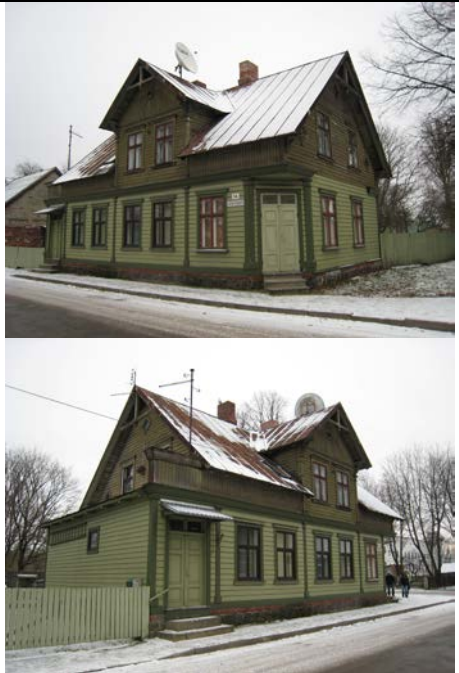
Aadress	Kirjeldus	Krundi suurus m2	Ehitusalune pind m2	Korruselisus	Vääratusaste	Foto
Laatsareti tn 14	<p>Ehitatud 1906.aastal koos kuuride ja kaevuga. Keskmise suurusega 1,5korruseline viilkatusega ja keskse katusekorruse väljaehitusega historitsistlik puitelamutüüp pikiküljega tänavajoonel, nurgakrundil. Detailides väga hästi säilinud näide. Üksikud sobimatud avatäited. Esimesel korrusel äriruumid. Tüüpiline ja silmapaistev, Pärnu kuurordiarhitektuurile iseloomulik hoonetüübi esindaja. Omab olulist rolli piirkonna miljöö kujundamisel.</p>	710	191	1,5	VV

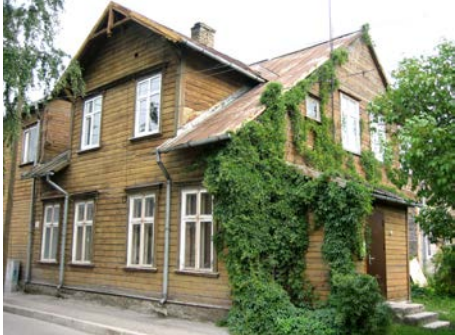
Liiva tn 12	<p>2korruseline viilkatusega puitelamu pikiküljega tänavajoonel. Väga tagasihoidliku fassaadikujundusega, tõenäoliselt juba algupärasena. Sobimatust materjalist avatäited, säilinud ainult mõni üksik originaalaken. Hoonetüübi tüüpiline esindaja. Omab toetavat rolli piirkonna miljöö kujundamisel.</p>	931	328	2	MV

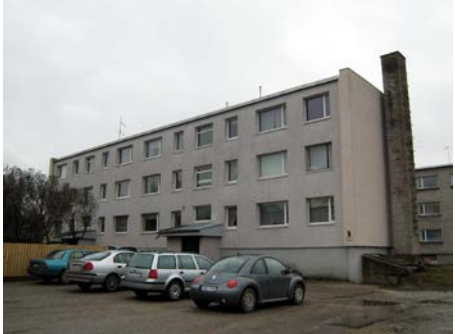
Liiva tn 14A	Ehitatud 1969.aastal. Suur 3korruseline tüüpprojekti järgi ehitatud silikaattelistest viilkatusega korterelamu. Tüüpiline oma ajastu näide elamuarhitektuurist, mis oma suure mastaabi, materjalikasutuse ja linnaehitusliku asetsusega vastandub täielikult ümbritseva keskkonna suhtes. Miljöoliselt väärtusetu arhitektuuri näide.	1410	308	3	_____

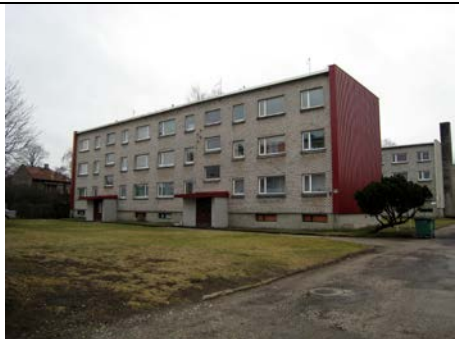
Liiva tn 14B	Suur 3korruseline tüüpprojekti järgi ehitatud silikaattelistest viilkatusega korterelamu. Tüüpiline oma ajastu näide elamuarhitektuurist, mis oma suure mastaabi, materjalikasutuse ja linnaehitusliku asetsusega vastandub täielikult ümbritseva keskkonna suhtes. Miljöoliselt väärtusetu arhitektuuri näide.	1354	350	3	_____

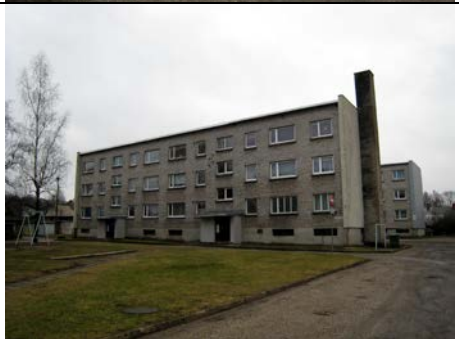
Liiva tn 14C	Ehitatud 1970.aastal. Suur 3korruseline tüüpprojekti järgi ehitatud silikaattelistest viilkatusega korterelamu. Tüüpiline oma ajastu näide elamuarhitektuurist, mis oma suure mastaabi, materjalikasutuse ja linnaehitusliku asetsusega vastandub täielikult ümbritseva keskkonna suhtes. Miljöoliselt väärtusetu arhitektuuri näide.	1485	306	3	_____

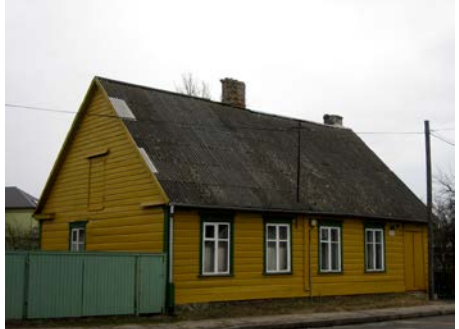
Liiva tn 20A	Ehitatud 1960.aastal. Keskmise suurusega 1,5korruseline kõrge viilkatusega puitelamutüüp, pikikülj paralleelne tänavajoonega. Hoone säilinud valdavalt algupärasena. Sobimatud plastikust avatäited. Tüüpiline oma ajastu näide arhitektuurivabast ehitisest, mis ajalooliselt väljakujunenud ehitustraditsioonidega piirkonda midagi väärtuslikku juurde ei anna.	1579	162	1,5	—

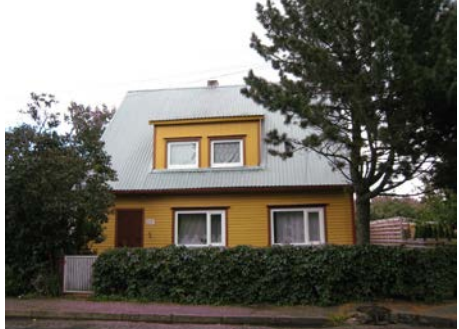
Liiva tn 20B	Ehitatud 1979.aastal. Keskmise suurusega 2korruseline lameda katusega kiviellamu, paikneb krundi keskel. Säilinud valdavalt algupärasena. Moodustab koos abihoonega kompaktse terviku. Linnaehituslikult ja arhitektuurikeelelt ümbritseva keskkonnaga ei haaku, kuid omab iseseisvat oma ajstule iseloomulikke arhitektuurilist väärtust.	700	144	2	—; V

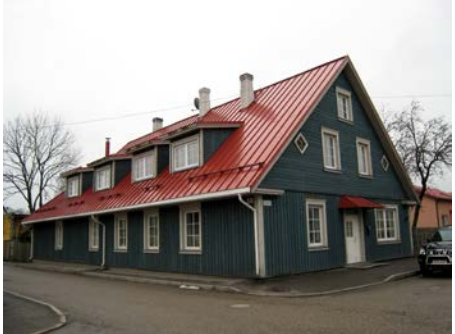
Liiva tn 22	Ehitatud 1860.aastal. Väike 1,5korruseline viilkatusega puitelamutüüp, pikiküljega tänavajoonel. Hoone algne välisilme ei ole renoveerimistööde järgselt loetav. Algselt olnud tänavauksega. Sobimatu katusekatte profiil. Hoone maht ja asetus tänava suhtes vastavad piirkonnas ajalooliselt väljakujunenud traditsioonidele. Tüüpiline oma ajastu hoonetüübi esindaja. Omab toetavat rolli piirkonna miljöö kujundamisel.	900	187	1	MV

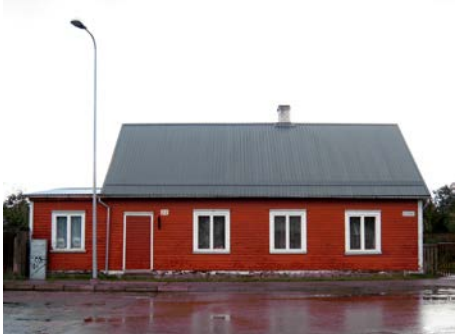
Liiva tn 22A	Ehitatud 1932.aastal koos aiamaaja, kaevu, sauna ja kuuriga. Keskmise suurusega 1,5korruseline kõrge poolkelpkatusega puitelamu, pikikülj paralleelne tänavajoonega. Hoone algne välisilme ei ole renoveerimistööde järgselt loetav. Algupärane puitkatuse. Piirkonnas tüpoloogiliselt erandlik hoone. Linnaehituslikult ümbritseva keskkonnaga ei haaku, kuid omab iseseisvat arhitektuurilist väärtust.	1436	136	1,5	___;V

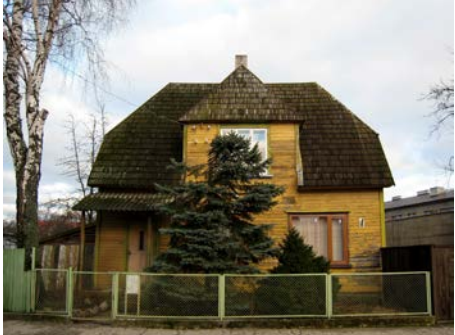
Liiva tn 23	Ehitatud 1932.aastal koos kuur-pesuköögi ja kaevuga. Keskmise suurusega 1,5korruseline kõrge ristviilkatusega puitelamutüüp pikiküljega tänavajoonel. Hoone algne välisilme ei ole renoveerimistööde järgselt loetav. Esindab Pärnule iseloomulikku 1930.aastate elamutüüpi. Omab olulist rolli piirkonna miljöö kujundamisel.	1233	152	1,5	MV

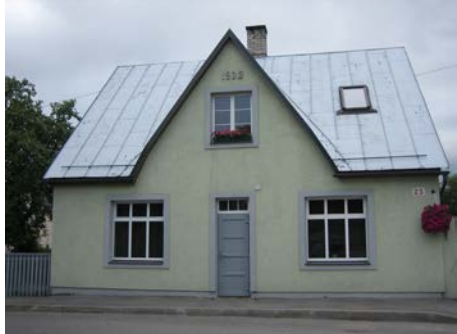
Liiva tn 25	Väike 1,5korruseline viilkatusega puitelamu, pikiküljega tänavajoonel. Pieteeditundeliselt restaureeritud. Tulemüüris sobimatu aknaava. Tüüpiline oma ajastu hoonetüübi esindaja. Omab olulist rolli piirkonna miljöö kujundamisel.	607	108	1,5	V

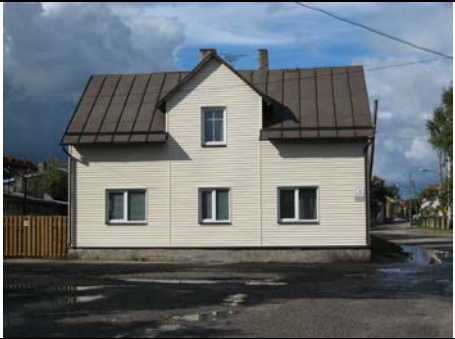
Paju tn 3	Keskmise suurusega 1,5korruseline viilkatusega ja keskse katusekorruse väljaehitusega puitelamutüüp pikiküljega tänavajoonel. Erandlikult kivikionstruktsioonis I korruse ulatuses hoonel on algselt olnud tänavauksega, mis on asendatud aknaga. Katusekorrusel sobimatud plastikust avatäited ja katuse kattematerjal. Erandlik oma ajastu hoonetüübi esindaja. Omab olulist rolli piirkonna miljöo kujundamisel.	1545	391	1,5	V

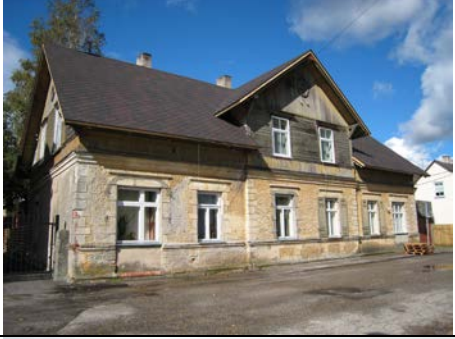
Paju tn 5	Punastest tellistest 2korruseline osa ehitatud 1905.aastal, krohvitud 2korruseline osa on pärit 1928.aastast. Juurde- ja ümberehitused 2007.aastast. 2,5korruseline kiviellamu pikiküljega tänavajoonel. Algselt tootmishoonena kasutusel olnud ehitus on tänavapoolses osas säilitanud oma algupärase välisilme. Mastaapsed juurdeehitused hooviküljel aga domineerivad madalastusega piirnevate tänavate hoonestuse üle, kus seavad ohtu paljude ümberkaudsete elanike õdusa ja privaatse kodurahu. Piirkonnas erandlik hoonetüübi esindaja. Kuigi ümbritseva miljöoga ei haaku, omab algupärane osa hoonest iseseisvat arhitektuurilist väärtust.	3817	1785	2,5	V;___

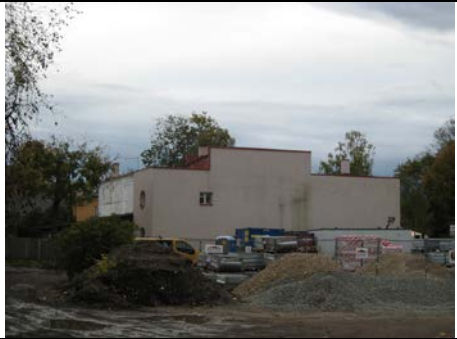
Pargi tn 4	Ehitatud 1935.aastal koos kuuri ja garaažiga. Keskmise suurusega 2korruseline lameda katusega funktsionalistlikus stiilis elamutüüp, otsafassaadiga tänava suunas. Säilinud valdavalt algupärasena. lihtsa vormikäsitlusega funktsionalistliku elamuarhitektuuri hoonetüübi esindaja. Kuigi ajaloolise puitarhitektuuriga ei haaku, omab teataval määral iseseisvat arhitektuurilist väärtust.	788	244	2	—;V

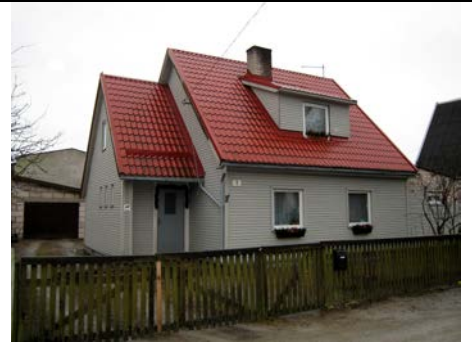
Ruudu tn 2	Ehitatud 1964.aastal. Keskmise suurusega 1,5korruseline kõrge viilkatusega kivi lamutüüp, pikikülj paralleelne tänavajoonega. Hoone säilinud valdavalt algupärasena. Tüüpiline oma ajastu näide elamuehitusest, mis oma materjalikasutuse ja linnaehitusliku positsiooniga eirab ajalooliselt väljakujunenud arhitektuuri traditsioone. Miljöoliselt väärtusetu arhitektuuri näide.	897	146	1,5	—

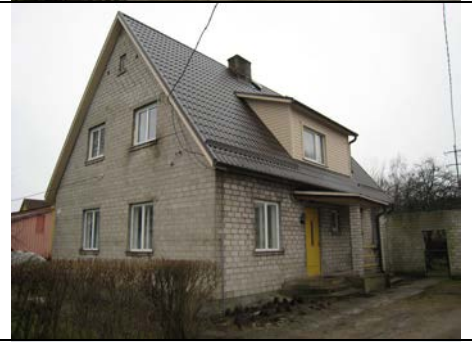
Ruudu tn 3	Ehitatud 2007.aastal. 2korruseline kaldkatusega kivi lamu, pikikülj paralleelne tänavajoonega. Esindab nn. kastmajatüüpi, mis ajalooliselt väljakujunenud ehitustraditsioonidega piirkonda midagi väärtuslikku juurde ei anna. Omab toetavat rolli Ruudu 3A ja 4 hoonega. Miljöoliselt väärtusetu tüübi esindaja.	600	271	2	—

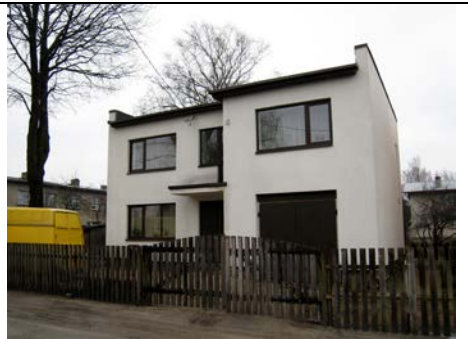
Ruudu tn 4	Ehitatud 1969.aastal. 2korruseline lameda katusega kiviellamu, pikikülj paralleelne tänavajoonega. Esindab nn. kastmajatüüpi, mis ajalooliselt väljakujunenud ehitustraditsioonidega piirkonda midagi väärtuslikku juurde ei anna. Omab toetavat rolli Ruudu 3 ja 3A hoonega. Miljööliselt väärtusetu tüübi esindaja.	916	168	2	_____

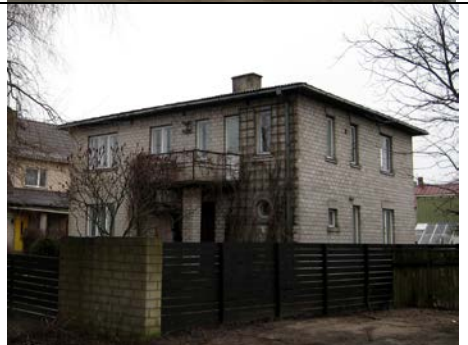
Ruudu tn 5A-5H	Ehitatud 1965.aastal. Suur 2korruseline tüüpprojekti järgi ehitatud viilkatusega silikaattellistest ridaellamu. Tüüpiline oma ajastu näide elamuarhitektuurist, mis oma suure mastaabi, materjalikasutuse ja linnaehitusliku asetsusega vastandub täielikult ümbritseva keskkonna suhtes. Miljööliselt väärtusetu arhitektuuri näide.	2208	361	2	_____

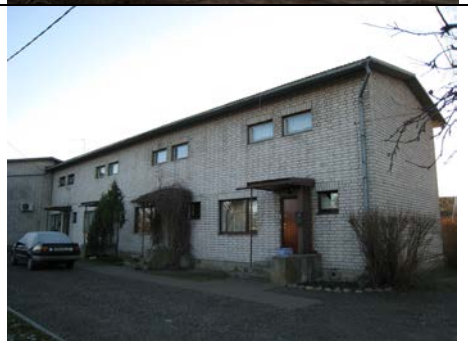
Ruudu tn 7A-7H	Ehitatud 1966.aastal. Suur 2korruseline tüüpprojekti järgi ehitatud viilkatusega silikaattellistest ridaelamu. Tüüpiline oma ajastu näide elamuarhitektuurist, mis oma suure mastaabi, materjalikasutuse ja linnaehitusliku asetsusega vastandub täielikult ümbritseva keskkonna suhtes. Miljöoliselt väärtusetu arhitektuuri näide.	2385	349	2	_____

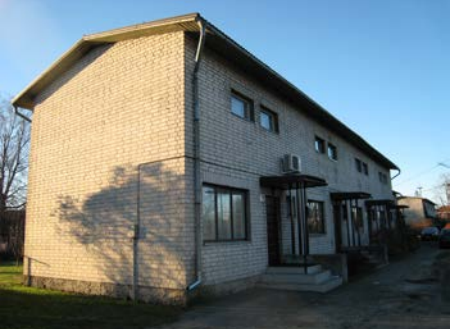
Ruudu tn 8	Ehitatud 1966.aastal. Suur 2korruseline tüüpprojekti järgi ehitatud viilkatusega silikaattellistest ridaelamu. Tüüpiline oma ajastu näide elamuarhitektuurist, mis oma suure mastaabi, materjalikasutuse ja linnaehitusliku asetsusega vastandub täielikult ümbritseva keskkonna suhtes. Miljöoliselt väärtusetu arhitektuuri näide.	1244	255	2	_____

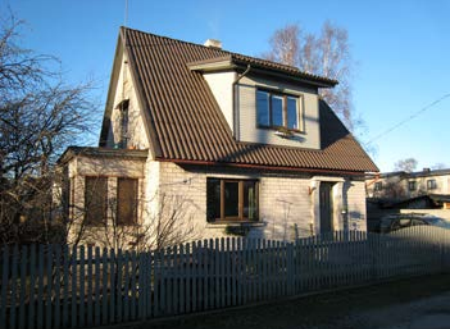
Ruudu tn 10	Ehitatud 1963, koos pesuköögi ja kuuriga. 2korruseline lameda katusega silikaattelistest elamu pikikülj paralleelne tänavajoonega. Säilinud valdavalt algupärasena. Miljöolist väärtust ei oma, kuid on arhitektuurilt hea näide oma ajastu hoonetüübist. Moodustab tervikliku ansambli Ruudu tn 12 hoonetega.	599	128	2	____;V

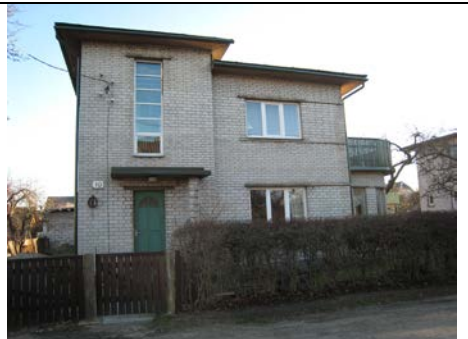
Ruudu tn 11	Ehitatud 1963.aastal. Keskmise suurusega 1,5korruseline kõrge viilkatusega kivi lamutüüp, pikikülj paralleelne tänavajoonega. Hoone säilinud valdavalt algupärasena. Sobimatud avatäited. Tüüpiline oma ajastu näide elamuehitusest, mis oma materjalikasutuse ja linnaehitusliku positsiooniga eirab ajalooliselt väljakujunenud arhitektuuri traditsioone. Miljöoliselt väärtusetu arhitektuuri näide.	603	106	1,5	____

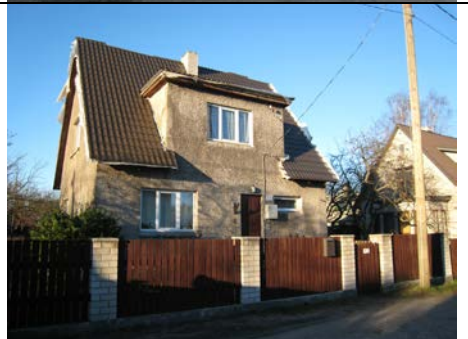
Ruudu tn 12	Ehitud 1959.aastal . 2korruseline lameda katusega silikaattelistest elamu pikikülj paralleelne tänavajoonega. Säilinud valdavalt algupärasena. Moodustab tervikliku ansambli Ruudu tn 10 hoonetega. Miljöoliselt väärtusetu arhitektuuri näide.	600	189	2	____

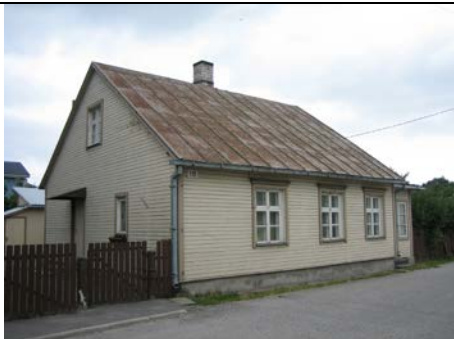
Rähni tn 16	Ehitatud 1900.aastal koos pesuköögi, kuuride, käimla, kaevu ja saunaga. Väike 1,5korruseline viilkatusega puitelamu pikiküljega tänavajoonel. Peasissepääs asetseb põhimahust paremal ühekorruselises hoonetiivas. Fassaad renoveeritud pieteeditundeliselt, säilitatud algupärane välisilme. Oma ajastu tüüpiline hoonetüübi esindaja. Omab olulist rolli piirkonna miljöö kujundamisel.	619	120	1,5	V

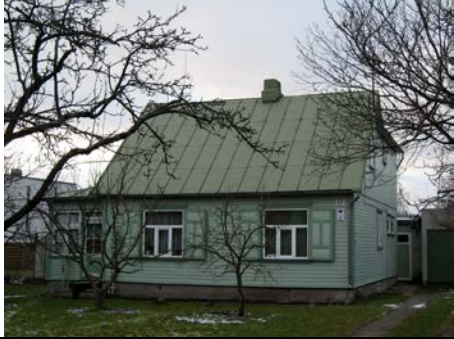
Rähni tn 17	Ehitatud 1932.aastal koos pesuköögi, kaevu ja majandushoonega. Paikneb krundi sügavuses. Väike 1,5korruseline viilkatusega puitelamu. Traditsioonilise fassaadikujundusega, klaasitud verandaga hoone vasakul küljel. Säilinud valdavalt algupärasena. Mõned sobimatud plastikust avatäited. Oma ajastu tüüpiline hoonetüübi esindaja. Omab olulist rolli piirkonna miljöö kujundamisel.	810	373	1,5	V

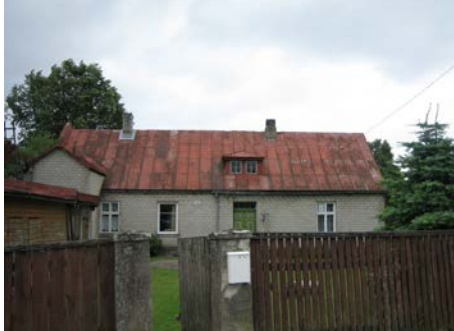
Rähni tn 18	Ehitatud 1899.aastal koos pesuköögi kuuride ja kaevuga. Keskmise suurusega 1,5korruseline keskteljel asuva ukse ja viilkatusega puitelamu. Paikneb krundi sügavuses. Hoone algne välisilme ei ole renoveerimistöde järgselt loetav. Ebasobivad avatäited ja fassaadi välisviimistlus. Algupärane katusekate. Hoone maht ja tüpologia vastavad piirkonnas ajalooliselt väljakujunenud traditsioonidele. Omab toetavat rolli piirkonna miljöö kujundamisel. Soovi korral võib asendada naaberhoonetega harmoneeruvate parameetrite (maht, asetus, materjal, räästajoon) alusel.	1686	197	1	MV

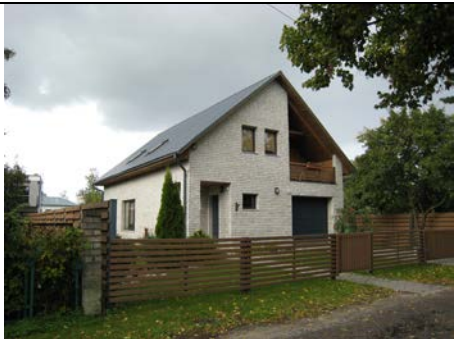
Rähni tn 19	Ehitatud 2006.aastal. Keskmise suurusega 1,5korruseline viilkatusega kiviellamu, otsafassadiga tänava suunas. Hoone maht vastab piirkonnas ajalooliselt väljakujunenud traditsioonidele. Materjalikasutus ja arhitektuurne teostus esindavad tüüpilist ajastu näidet arhitektuurivabast ehitisest, mis ajalooliselt väljakujunenud ehitustraditsioonidega piirkonda midagi väärtuslikku juurde ei anna.	601	126	1,5	—

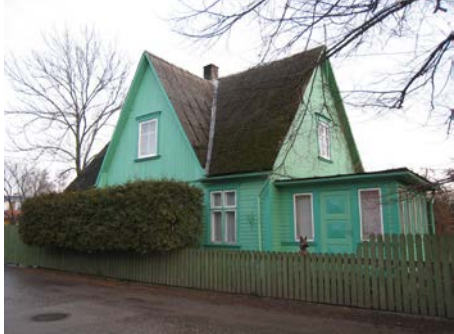
Rähni tn 20	Keskmise suurusega 1,5korruseline kõrge ristviilkatusega puitelamutüüp pikiküljega tänavajoonel. Säilinud detailides valdavalt algupärasena. Sobimatu katusekate. Esindab Pärnule iseloomulikke 1930.aastate traditsioonilise fassaadikujundusega hoonetüüpi. Omab olulist rolli piirkonna miljöö kujundamisel.	712	124		VV

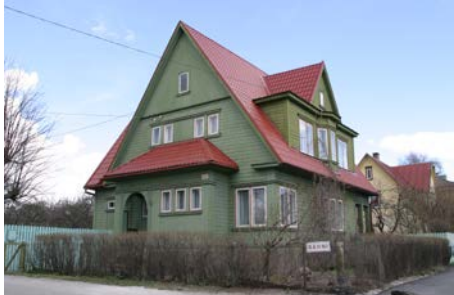
Rähni tn 22	Ehitatud 1932.aastal koos majandushoone ja kuuriga. Keskmise suurusega 1,5korruseline kõrge ristviilkatusega puitelamutüüp pikiküljega tänavajoonel. Säilinud detailides valdavalt algupärasena, unikaalse fassaadidekoori ja vormikeelega. Sobimatu katusekatte profiil. Silmapaistev Pärnule iseloomulikke 1930.aastate traditsioonilise fassaadikujundusega hoonetüüpi. Omab olulist rolli piirkonna miljöö kujundamisel.	851	157	1,5	VV

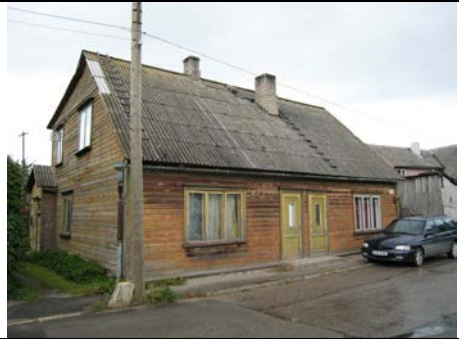
Aadress	Kirjeldus	Krundi suurus m <sup>2</sup>	Ehitusalune pind m <sup>2</sup>	Korruselisus	Väär- tusaste	Foto
Side tn 1	<p>Keskmise suurusega 1,5korruseline keskteljel asuvate uste ja viilkatusega puitelamu, pikiküljega tänavajoonel. Hoone algne välisilme ei ole renoveerimistöde järgselt loetav ja muutunud täiesti näotuks. Hoone kaotanud oma autentse välimuse juba nõukogude perioodil kapitaalremondi käigus. Sobimatu katusekattematerjal, muudetud akende kuju. Hoone maht ja asetus tänava suhtes vastavad piirkonnas ajalooliselt väljakujunenud traditsioonidele. Omab toetavat rolli piirkonna miljöö kujundamisel. Soovitav asendada piirkonnas miljööväärtuslike hoonetega harmoneeruvate parameetrite (maht, asetus, materjal, räästajoon) alusel.</p>	390	183	1,5	—

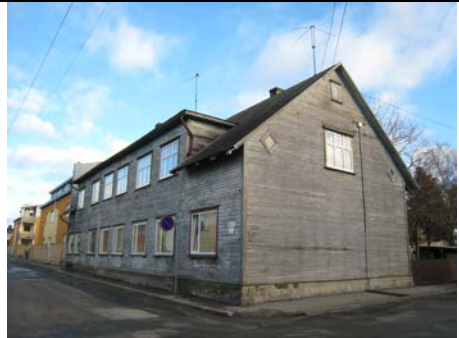
Side tn 2	<p>Suur 1,5korruseline viilkatusega puitelamu pikiküljega tänavajoonel, nurgakrundil. Hoone algne välisilme ei ole renoveerimistöde järgselt loetav ja muutunud täiesti näotuks. Hoone kaotanud oma autentsuse tõenäoliselt juba nõukogude perioodi kapitaalremondi käigus. Sobimatu lai katusekorruse väljaehitus, katusekattematerjal, plastikust avatäited, muudetud akende kuju. Hoone maht ja asetus tänava suhtes vastavad piirkonnas ajalooliselt väljakujunenud traditsioonidele. Omab toetavat rolli piirkonna miljöö kujundamisel.</p>	942	378	1,5	MV

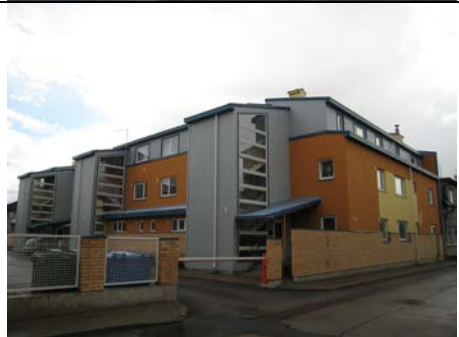
Side tn 2A	<p>Ehitatud 2005.aastal. 2 suurt 3korruselist lameda katusega korterelamut. Tüüpiline näide parasitlikust elamuarhitektuurist, mis suure mastaabi, materjalikasutuse ja linnaehitusliku asetsusega vastandub täielikult ümbritseva keskkonna suhtes, kuid mis „elab” teiste arvelt, nautides olemasoleva keskkonna hüvesid. Miljöoliselt väärtusetu arhitektuuri näide.</p>	3398	1025	3	—

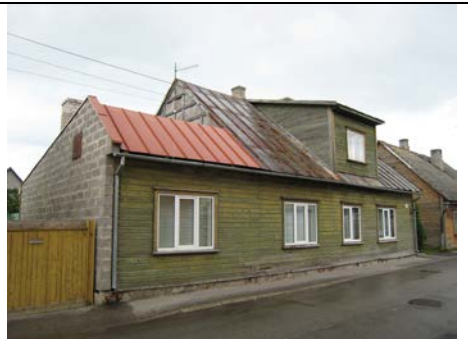
Side tn 3	Keskmise suurusega 1,5korruseline viilkatusega puitelamu, pikiküljega tänavajoonel. Hoone algne välisilme ei ole renoveerimistöde järgselt loetav ja muutunud täiesti ilmetuks. Hoone kaotanud oma autentsuse välimuse juba nõukogude perioodil kapitaalremondi käigus. Algupärane katusekate. Hoone maht ja asetus tänava suhtes vastavad piirkonnas ajalooliselt väljakujunenud traditsioonidele. Omab toetavat rolli piirkonna miljöö kujundamisel.	400	186	1,5	MV

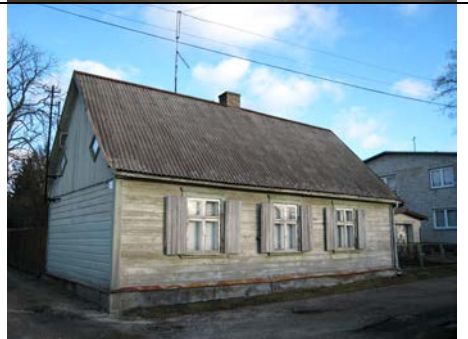
Side tn 4	Ehitatud 1847.aastal. Väike ühekorruseline viilkatusega puitelamutüüp pikiküljega tänavajoonel, nurgakrundil. Traditsioonilise fassaadikujundusega hoone on säilinud detailides valdavalt algupärasena. Sobimatust materjalist katus. Oma ajastu hoonetüübi iseloomulik esindaja. Omab olulist rolli piirkonna miljöö säilitamisel.	1213	250	1	VV

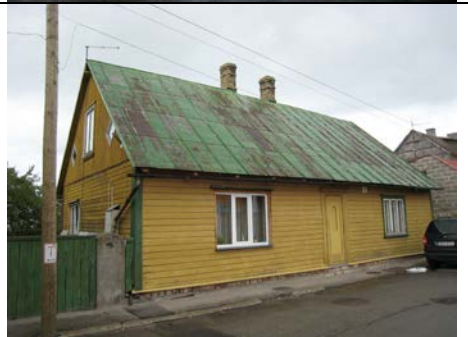
Side tn 5	Keskmise suurusega 1,5korruseline keskteljel asuva ukse ja viilkatusega puitelamu, pikiküljega tänavajoonel. Hoone algne välisilme ei ole renoveerimistöde järgselt loetav ja muutunud täiesti näotuks. Hoone kaotanud oma autentse välimuse juba nõukogude perioodil kapitaalremondi käigus. Sobimatud plastikust avatäited. Hoone maht ja asetus tänava suhtes vastavad piirkonnas ajalooliselt väljakujunenud traditsioonidele. Omab toetavat rolli piirkonna miljöö kujundamisel.	706	165	1,5	MV

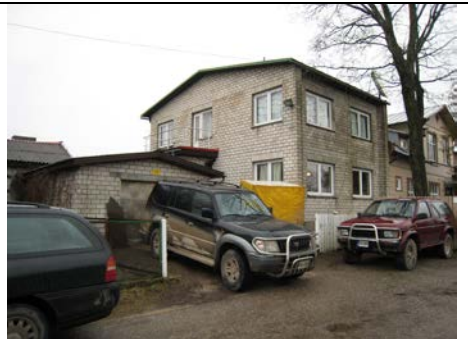
Side tn 6	Ehitatud 1970.aastal. 2korruseline silikaattelistest madalakaldelise viilkatusega kiviellamu. Paikneb tupiktänavaa ääres. Tüüpiline oma ajastu näide arhitektuurivabast ehitisest, mis ajalooliselt väljakujunenud ehitustraditsioonidega piirkonda midagi väärtuslikku juurde ei anna. Soovi korral võib asendada piirkonnas miljööväärtuslike hoonetega harmoneeruvate parameetrite (maht, asetus, materjal, räästajoon) alusel.	877	150	2	—

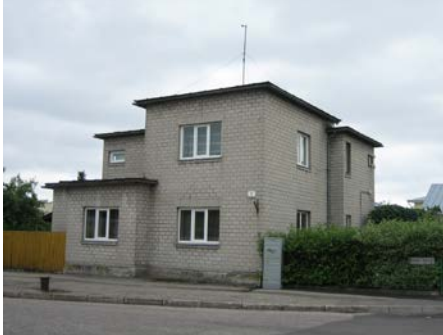
Aadress	Kirjeldus	Krundi suurus m2	Ehitusalune pind m2	Korruselisus	Väär- tusaste	Foto
Suur-Kuke tn 1	Ehitatud 1969.aastal koos basseiniga. 2korruseline lameda katusega silikaattelistest elamu. Eristub ümbritsevast miljööst arhitektuuriliselt ja materjalikasutuselt, kuigi arvestab piirkonnas väljakujunenud linnaehitusliku positiooniga. Tüüpiline oma ajastu hoonetüübi esindaja. Ei oma piirkonnas miljööd kujundavat väärtust.	610	163	2	—

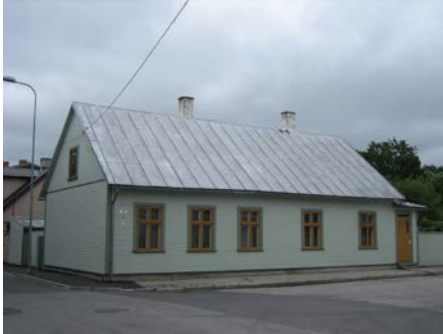
Suur-Kuke tn 2	Ehitatud 1870.aastal. Keskmise suurusega 1,5korruseline viilkatusega puitelamu, pikiküljega tänavajoonel. Tõenäoliselt on tegemist olnud hoonetüübiga, millel asetses põhimahust eraldi tuulekoda fassaadi parempoolsel küljel (Vrdl. Karja tn 13 elamuga). Renoveeritud pieteeditundeliselt, järgides piirkonnas väljakujunenud arhitektuuri traditsioone. Ebasobiva lahendusega välisuks. Omab olulist rolli piirkonna miljöö kujundamisel.	479	183	1	V

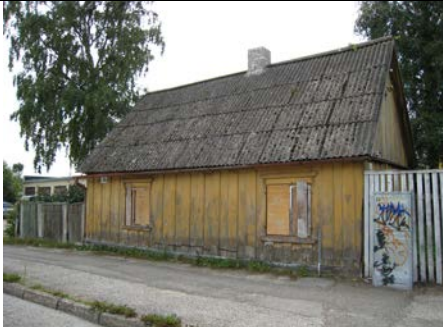
Suur-Kuke tn 3/ Karja tn 16	Väike ühekorruseline viilkatusega puitelamutüüp, pikiküljega tänavajoonel. Dateeritav 19.sajandi 30.aastatesse. Harvaesinev püstlaudvoodriga fassaad, suhteliselt hästi säilinud näide. Algupärane laudis, karniisid ja akende piirdelauad ning sepishinged. Ebasobiv katuse katematerjal, hävinud aknaraamistik. Harvaesinev hoonetüübi esindaja. Omab olulist rolli piirkonna miljöö kujundamisel.	713	239	1	VV

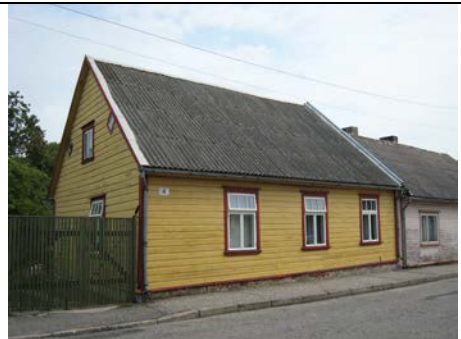
Suur-Kuke tn 4	Väike 1,5korruseline viilkatusega puitelamutüüp pikiküljega tänavajoonel. Suhteliselt hästi säilinud näide traditsioonilise fassaadikujundusega. Aknad renoveeritud pieteeditundeliselt, arvestades piirkonnas väljakujunenud arhitektuuri traditsioone. Ebasobiv katuse katematerjal. Tüüpiline hoonetüübi esindaja. Omab olulist rolli piirkonna miljöö kujundamisel.	809	209	1,5	V

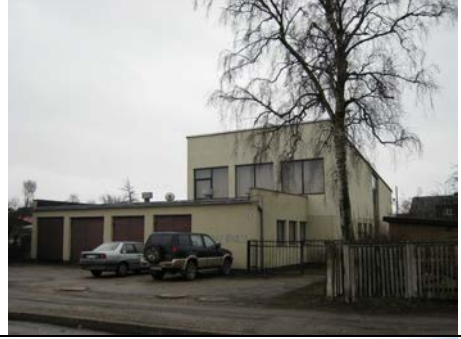
Suur-Kuke tn 5	Ehitatud 1974.aastal. Keskmise suurusega 2korruseline kaldkatusega kiviellamu, mille esiplaanil eenduvad põhimahust garaažid. Eristub ümbritsevast miljööst arhitektuurse ilme ja materjalikasutuselt. Ei järgi piirkonnas väljakujunenud linnaehituslikku situatsiooni. Ei oma piirkonnas miljööd kujundavat väärtust.	1272	417	2	—

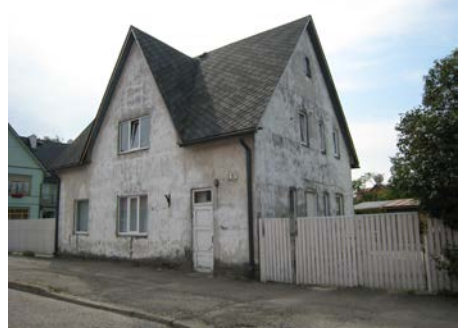
Suur-Kuke tn 5A	Ehitatud 1937.aastal. Keskmise suurusega 1,5korruseline kõrge ristviilkatusega puitelamutüüp. Hoone algne välisilme ei ole renoveerimistöõde järgselt loetav. Ebasobivad avatäited. Hoone maht ja asetus tänava suhtes vastavad piirkonnas ajalooliselt väljakujunenud traditsioonidele. Omab toetavat rolli piirkonna miljöö kujundamisel.	933	143	1,5	MV

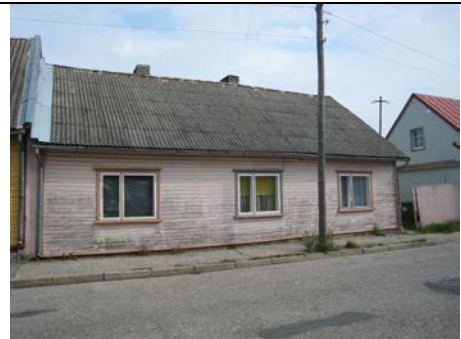
Suur-Kuke tn 6	Ehitatud 1850.aastal. Väike ühekorruseline viilkatusega puitelamu, pikiküljega tänavajoonel. Hoone algne välisilme ei ole renoveerimistööde järgselt loetav. Ebasobivad avatäited. Hoone maht ja asetus tänava suhtes vastavad piirkonnas ajalooliselt väljakujunenud traditsioonidele. Omab toetavat rolli piirkonna miljöö kujundamisel. Soovi korral võib asendada naaberhoonetega harmoneeruvate parameetrite (maht, asetus, materjal, räästajoon) alusel.	850	177	1	MV

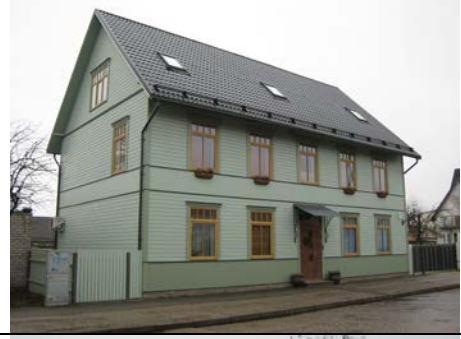
Suur-Kuke tn 7	2korruseline viilkatusega puitelamu pikiküljega tänavajoonel. Ehitatud tõenäoliselt 1920.aastatel koos kuuride, pesuköögi ja kaevuga. Renoveerimistöödega devalveeritud hoone väärtust. Ebasobivad avatäited. Katust tõenäoliselt tõstetud. Omab toetavat rolli piirkonna miljöö kujundamisel.	757	258	2,5	V

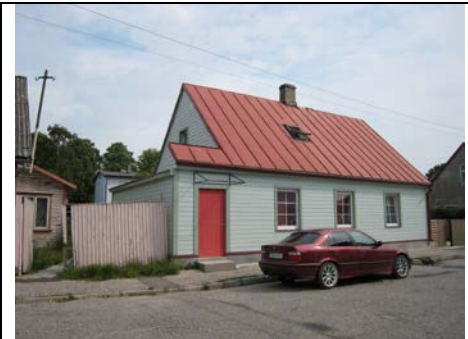
Suur-Kuke tn 9	Väike 1,5korruseline viilkatusega ja 4teljelise fassaadiga puitelamutüüp, pikiküljega tänavajoonel. Renoveerimistöödega oluliselt devalveeritud hoone väärtust. Ebasobivad avatäited, katuse kattetüüp ja korsten. Tüüpiline hoonetüübi esindaja. Omab toetavat rolli piirkonna miljöö kujundamisel.	888	267	1,5	MV

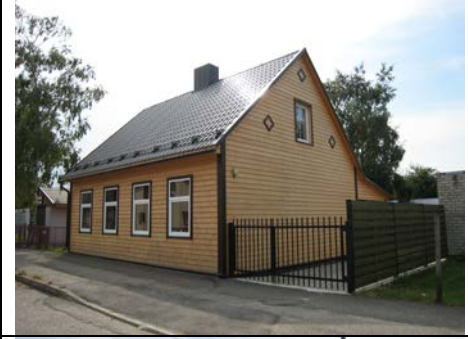
Suur-Kuke tn 10	Keskmise suurusega 1,5korruseline keskteljel asuva ukse ja viilkatusega puitelamutüüp pikiküljega tänavajoonel. Säilinud algupärane plekk-katus. Renoveerimistöödega oluliselt devalveeritud hoone väärtust. Tüüpiline hoonetüübi esindaja. Omab toetavat rolli piirkonna miljöö kujundamisel.	915	167	1,5	MV

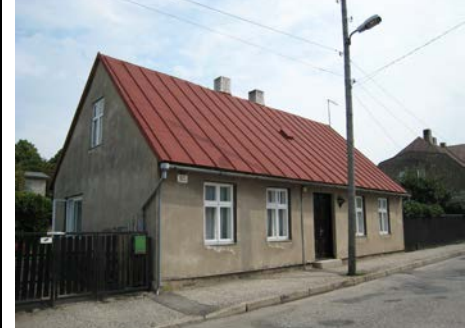
Suur-Kuke tn 11A	Keskmise suurusega 1,5korruseline kõrge ristviilkatusega puitelamutüüp. Hoone algne välisilme ei ole renoveerimistöode järgselt loetav. Ebasobivad avatäited ja katuse kattematerjal. Hoone maht ja asetus tänava suhtes vastavad piirkonnas ajalooliselt väljakujunenud traditsioonidele. Omab toetavat rolli piirkonna miljöö kujundamisel.	751	143	1,5	MV

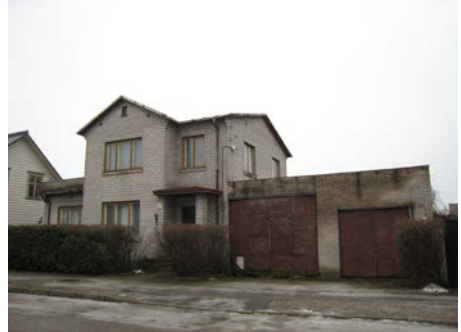
Suur-Kuke tn 11B	Ehitatud 1964.aastal. 2korruseline silikaattelistest viilkatusega kiviellamu. Ei arvesta piirkonnas väljakujunenud linnaehitusliku situatsiooni ja materjalikasutusega. Erandlik oma ajastu hoonetüübi esindaja. Ei oma piirkonnas miljööd kujundavat väärtust.	613	202	2

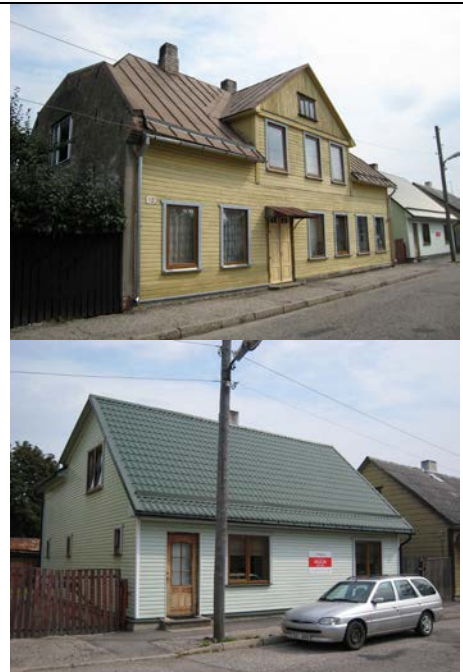
<p>Suur-Kuke tn 12</p>	<p>Kinnistul asub 2 elamut. Ehitatud 1928.aastal Keskmise suurusega 1,5korruseline poolkelpkatusega ja keskse katusekorruse väljaehitusega puitelamutüüp, pikiküljega tänavajoonel. Säilinud valdvalt algupärasena.. Ebasobivad plastikust avatäited. Tavapärasest veidi suurema pikiteljega hoone. Tagasihoidliku dekooriga hoonetüübi esindaja. Omab olulist rolli piirkonna miljöö kujundamisel.</p> <p>Väike ühekorruseline viilkatusega puitelamu, pikiküljega tänavajoonel. Hoone algne välisilme ei ole renoveerimistöde järgselt loetav. Ebasobivad avatäited. Hoone maht, materjalikasutus ja asetus tänava suhtes vastavad piirkonnas ajalooliselt väljakujunenud traditsioonidele. Omab toetavat rolli piirkonna miljöö kujundamisel. Soovi korral võib asendada naaberhoonetega harmoneeruvate parameetrite (maht, asetus, materjal, räästajoon) alusel.</p>	<p>933</p>	<p>300</p>	<p>1,5</p>	<p>V; MV</p>

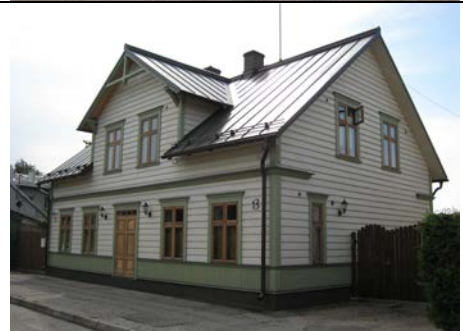
<p>Suur-Kuke tn 13</p>	<p>Ehitatud 1905.aastal koos pesuköögi ja kuuriga. Keskmise suurusega 1,5korruseline viilkatusega ja keskse katusekorruse väljaehitusega puitelamutüüp pikiküljega tänavajoonel. Väga hästi säilinud näide, renoveeritud pieteeditundeliselt, arvestades piirkonnas ajalooliselt väljakujunenud arhitektuuri traditsioone. Tüüpiline, Pärnu kuurordiarhitektuurile iseloomulik hoonetüübi esindaja, omab olulist rolli piirkonna miljöö kujundamisel.</p>	<p>944</p>	<p>177</p>	<p>1,5</p>	<p>VV</p>

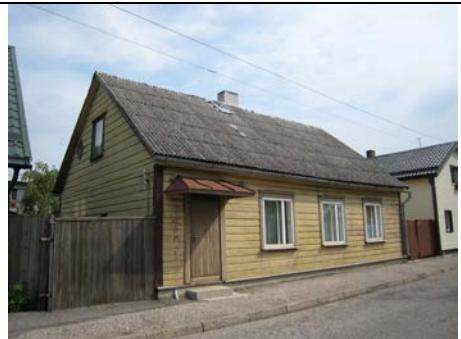
Suur-Kuke tn 14	Väike 1,5korruseline viilkatusega ja 4teljelise fassaadiga puitlamutüüp, pikiküljega tänavajoonel. Renoveerimistöödega oluliselt devalveeritud hoone väärtust. Algupärane puitlaudis ja varikatus. Ebasobiv katuse kattetüüp. Tüüpiline hoonetüübi esindaja. Omab toetavat rolli piirkonna miljöö kujundamisel.	530	132	1,5	MV

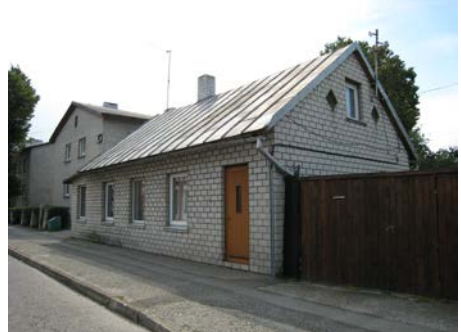
Suur-Kuke tn 15	Väike 1,5korruseline viilkatusega ja 4teljelise fassaadiga puitlamutüüp, pikiküljega tänavajoonel. Hoone algne välisilme ei ole renoveerimistööde järgselt loetav. Hoone maht ja asetus tänava suhtes vastavad piirkonnas ajalooliselt väljakujunenud traditsioonidele. Omab toetavat rolli piirkonna miljöö kujundamisel. Soovi korral võib asendada naaberhoonetega harmoneeruvate parameetrite (maht, asetus, materjal, räästajoon) alusel.	569	129	1,5	MV

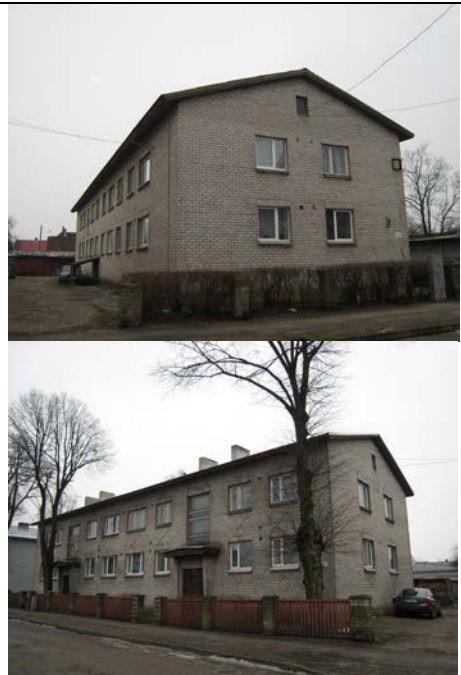
<p>Suur-Kuke tn 15A, 15B, Kasarmu tn 2</p>	<p>Kinnistul asuvad kolm identse arhitektuurse lahendusega korterelamut. Ehitatud 1961.aastal. Suured 2korruselised tüüpprojekti järgi ehitatud silikaattelistest korterelamud. Tüüpiline oma ajastu näide elamuarhitektuurist, mis oma suure mastaabi, materjalikasutuse ja linnaehitusliku asetsusega vastandub täielikult ümbritseva keskkonna suhtes. Miljöoliselt väärtusetu arhitektuuri näide.</p>	<p>3889</p>	<p>1335</p>	<p>2</p>	<p>_____</p>

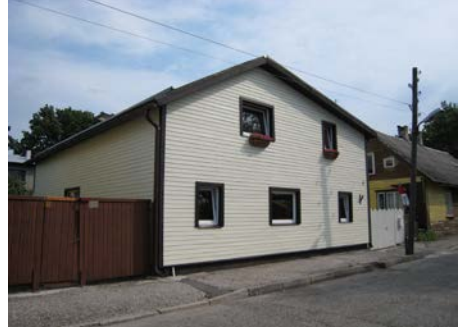
<p>Suur-Kuke tn 16</p>	<p>Keskmise suurusega 1,5korruseline viilkatusega puitelamu otsaviiluga tänavajoonel. Renoveerimistöödega täielikult moondunud ehitis. Ebasobivad avatäited. Miljöoliselt väärtusetu arhitektuuri näide. Soovitav asendada naaberhoonetega harmoneeruvate parameetrite (maht, asetsus, materjal, räästajoon) alusel.</p>	<p>400</p>	<p>110</p>	<p>1,5</p>	<p>_____</p>

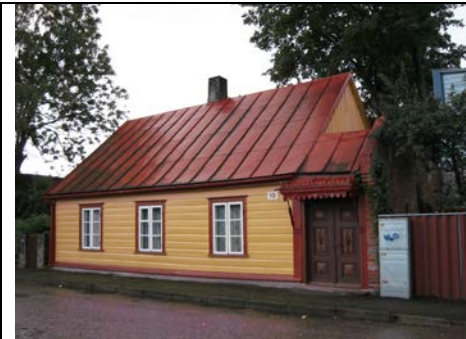
Suur-Kuke tn 20	Keskmise suurusega 1,5korruseline viilkatusega ja keskse katusekorruse väljaehitusega puitelamutüüp pikiküljega tänavajoonel. Hoone algne välisilme ei ole renoveerimistöõde järgselt loetav. Algupärane plekk-katus, osaliselt säilinud originaalne laudis ja aknad. Hoone maht ja asetus tänava suhtes vastavad piirkonnas ajalooliselt väljakujunenud traditsioonidele. Omab toetavat rolli piirkonna miljöö kujundamisel.	785	206	1,5	MV

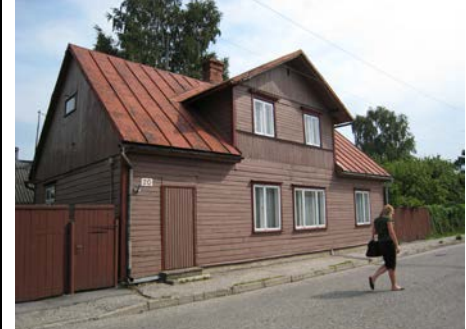
<p>Suur-Kuke tn 21</p>	<p>Kinnistu asub 2 elamut. Ehitatud 1855.aastal koos kuuride ja kaevuga. Väike 1,5korruseline viilkatusega ja 4teljelise fassaadiga puitelamutüüp, pikiküljega tänavajoonel. Renoveerimistöödega oluliselt devalveeritud hoone väärtust. Hoone põhimahust külgedel eenduvad tuulekojad. Algupärane puitlaudis. Ebasobivad üksikud avatäited ja katuse katematerjal. Hoonetüübi erandlik esindaja. Omab toetavat rolli piirkonna miljöö kujundamisel.</p> <p>2korruseline lameda katusega krohvkattega kiviellamu. Ei arvesta piirkonnas väljakujunenud linnaehitusliku situatsiooni ja materjalikasutusega ning eritub ümbritsevast arhitektuuriselt. Ei oma piirkonnas miljööd kujundavat väärtust.</p>	<p>1222</p>	<p>200</p>	<p>1,5; 2</p>	<p>MV; _____</p>

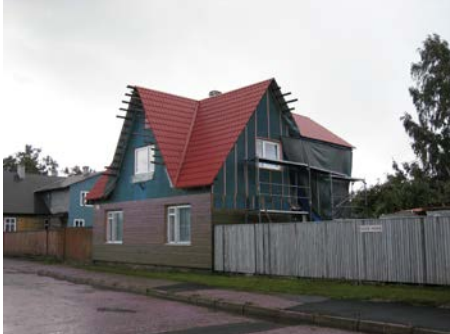
<p>Suur-Kuke tn 21A</p>	<p>Ehitatud 1935.aastal. Keskmise suurusega 1,5korruseline kõrge ristviilkatusega puitelamutüüp. Renoveerimistööd pooleli, kuid etteruttavalt peab tunnistama, et hoone algne välisilme ei ole enam loetav. Ebasobivad avatäited. Hoone maht ja asetus tänava suhtes vastavad piirkonnas ajalooliselt väljakujunenud traditsioonidele. Omab toetavat rolli piirkonna miljöö kujundamisel.</p>	<p>739</p>	<p>181</p>	<p>1,5</p>	<p>MV</p>

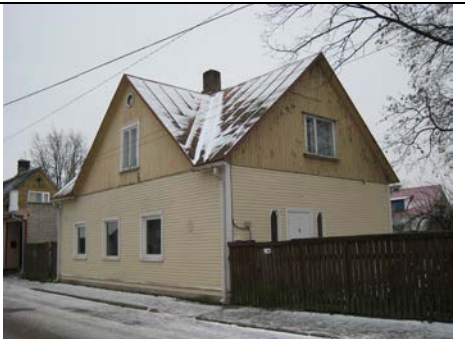
Suur-Kuke tn 24A	Ehitatud 1900.aastal. Keskmise suurusega 1,5korruseline keskteljel asuva ukse ja viilkatusega elamutüüp pikiküljega tänavajoonel. Erandlikult silmapaistva historitsistliku dekooriga tellisfassaad. Algupärane varikatus. Sobimatud avatäited ja katus. Silmapaistev tellisarhitektuuri ja hoonetüübi esindaja. Omab olulist rolli piirkonna miljöö kujundamisel.	407	149	1	VV

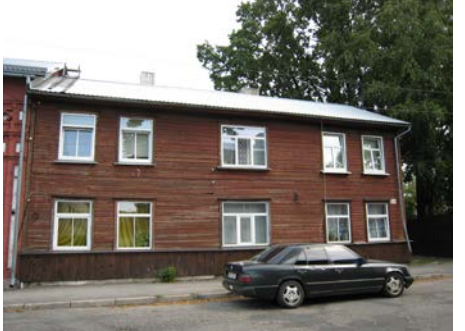
Suur-Kuke tn 24	2korruseline viilkatusega puitelamu pikiküljega tänavajoonel. Hoone algne välisilme ei ole renoveerimistöde järgselt loetav. Sobimatud avatäited ja katuse kattematerjal. Hoone maht ja asetus tänava suhtes vastavad piirkonnas ajalooliselt väljakujunenud traditsioonidele. Omab toetavat rolli piirkonna miljöö kujundamisel. Soovi korral võib asendada naaberhoonetega harmoneeruvate parameetrite (maht, asetus, materjal, räästajoon) alusel.	334	197	2	MV

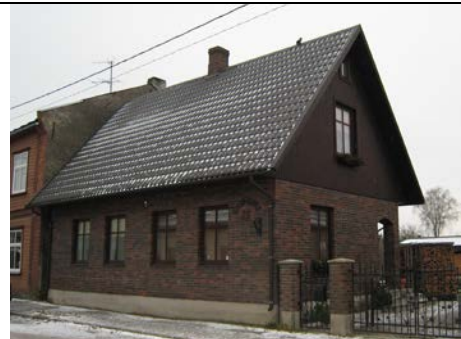
Suur-Kuke tn 25	Ehitatud 1845.aastal. Väike 1,5korruseline viilkatusega ja 4teljelise fassaadiga puitelamutüüp, pikiküljega tänavajoonel. Hoone algne välisilme ei ole renoveerimistöde järgselt loetav. Sobimatu materjalikasutus ja piirdeaed. Hoone maht ja asetsus tänava suhtes vastavad piirkonnas ajalooliselt väljakujunenud traditsioonidele. Omab toetavat rolli piirkonna miljöö kujundamisel.	690	128	1,5	MV

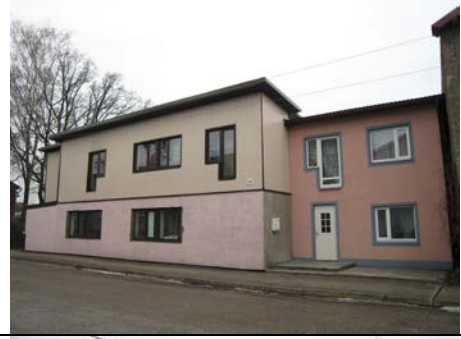
Suur-Kuke tn 26	2korruseline lameda katusega kiviellamu pikiküljega tänavajoonel. Ehitatud 1980.aastatel. Esindab nn. kastmaja tüüpi, mille arhitektuurne teostus on juhuslik ja ilmetu. Eristub ümbritsevast miljööst arhitektuuriliselt ja materjalikasutuselt, kuigi arvestab piirkonnas väljakujunenud linnaehitusliku positsooniga. Tüüpiline oma ajastu hoonetüübi esindaja. Ei oma piirkonnas miljööd kujundavat väärtust. Soovitav asendada naaberhoonetega harmoneeruvate parameetrite (maht, asetsus, materjal, räästajoon) alusel.	1352	315	2	—

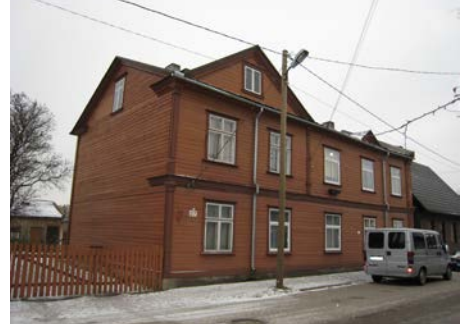
Suur-Kuke tn 27	2korruseline viilkatusega puitelamutüüp pikiküljega tänavajoonel. Klassitsistliku ilmega korterelamu, mille fassaadikujundust ilmestavad hammaslõige räästaalusel karniisil, lai vahevöö ja nurgapilastrid. Katusekorrusel kolmnurkfrontoon. Suhteliselt hästi detailides säilinud, mõned üksikud sobimatud avatäited. Hea näide oma ajastu tüüpilisest elamutüübist. Omab olulist rolli piirkonna miljöö kujundamisel.	1622	426	2	V
