**ÜHE PÄRNU MILJÖÖVÄÄRTUSLIKU LINNAPIIRKONNA  
ANALÜÜS, VÄÄRTUSTE MÄÄRATLEMINE JA ÜLDISED  
KAITSETINGIMUSED**

RIIA MNT – A.H.TAMMSAARE PST – AISA TN-AIA TN-VANAPARGI TN VAHELINE ALA

2007/2008. õ-a. Arhitektuuri konserveerimise ja restaureerimise täiendkoolituskursuse  
lõputöö

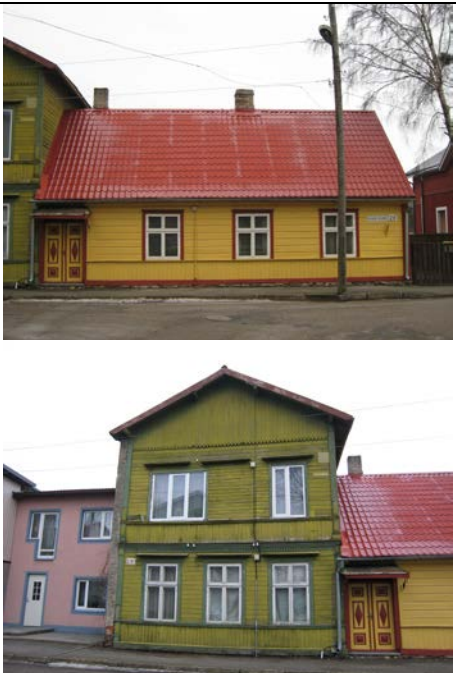
<p>Suur-Kuke tn 28, 28A</p>	<p>Kinnistu koosneb 3 elamust. Karja tn 28: Ehitatud 1845.aastal koos pesuköögi, kuuride ja ühekorruselise hoovimajaga. Väike 1,5korruseline viilkatusega ja 4teljelise fassaadiga puitelamutüüp, pikiküljega tänavajoonel. Väga hästi detailides säilinud. Ebasobiv katuse katteprofiil. Silmapaistev välisuks koos sepistatud varikatusega. Hea näide tüüpilisest hoonetüübi esindajast. Omab olulist rolli piirkonna miljöö kujundamisel.</p> <p>Karja tn 28A: 2korruseline viilkatusega puitelamutüüp pikiküljega tänavajoonel. Tagasihoidliku fassaadikujundusega, erandlikult väiksemahuline näide. Esimene korrus säilitanud algupärase välisilme. Teisel korrusel sobimatud avatäited ja muudetud aknaava kuju. Erandlik näide oma ajastu elamutüübist. Omab olulist rolli piirkonna miljöö kujundamisel.</p>	<p>730</p>	<p>290</p>	<p>1; 2</p>	<p>VV; V</p>

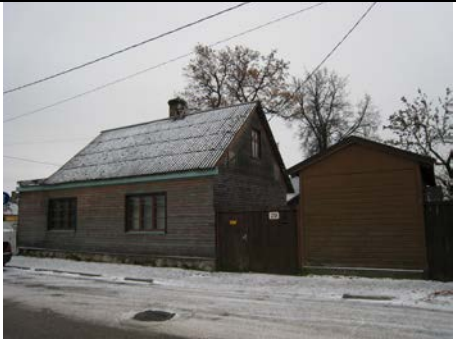
<p>Suur-Kuke tn 29</p>	<p>Ehitatud 1900.aastal koos kuuride, käimla ja kaevuga. Väike 1,5korruseline viilkatusega puitelamu pikiküljega tänavajoonel. Hoone algne välisilme ei ole renoveerimistöde järgselt loetav. Sobimatu katuse katematerjal, muudetud aknaavade kuju. Hoone maht ja asetus tänava suhtes vastavad piirkonnas ajalooliselt väljakujunenud traditsioonidele. Algupärane abihoone tänavajoonel, mida tasuks säilitada. Omab toetavat rolli piirkonna miljöö kujundamisel. Soovi korral võib asendada naaberhoonetega harmoneeruvate parameetrite (maht, asetus, materjal, räästajoon) alusel.</p>	<p>1061</p>	<p>111</p>	<p>1</p>	<p>MV</p>

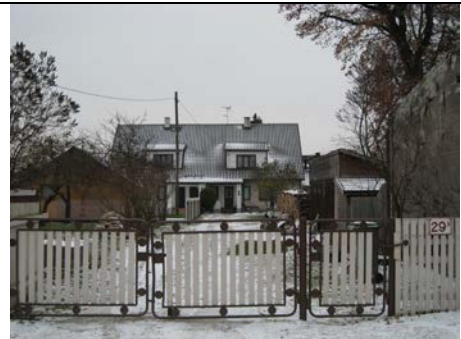
Suur-Kuke tn 29A	Ehitatud 1959.aastal. 1,5korruseline kõrge viilkatusega tsementkrohvkattega kivi lamutüüp. Paikneb krundi sügavuses. Kokku ehitatud kahest tüüpprojekti järgi teostatud hoonest. Hoone renoveeritud oma ajastule kohaselt, ebasobivad avatäited. Tüüpiline oma ajastu näide elamuehitusest, mis oma mastaabi ja materjalikasutuse ja positsiooniga eirab ajalooliselt väljakujunenud arhitektuuri traditsioone. Miljöoliselt väärtusetu arhitektuuri näide.	1511	233	1,5	_____

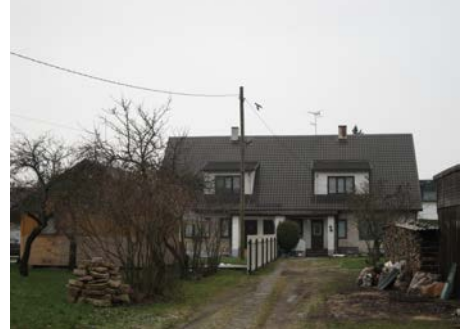
Suur-Kuke tn 29B	Ehitatud 1959.aastal. Ehitatud 1959.aastal. 1,5korruseline kõrge viilkatusega tsementkrohvkattega kivi lamutüüp. Paikneb krundi sügavuses. Kokku ehitatud kahest tüüpprojekti järgi teostatud hoonest. Hoone renoveeritud oma ajastule kohaselt, ebasobivad avatäited. Tüüpiline oma ajastu näide elamuehitusest, mis oma mastaabi ja materjalikasutuse ja positsiooniga eirab ajalooliselt väljakujunenud arhitektuuri traditsioone. Miljöoliselt väärtusetu arhitektuuri näide.	1424	211	1,5	_____

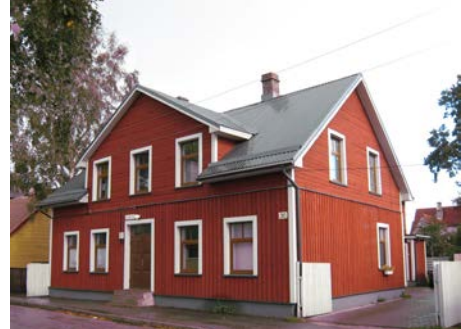
Suur-Kuke tn 30	Ehitatud 1925.aastal koos kuuride, pesuköögi ja aiamaajaga. Keskmise suurusega 1,5korruseline viilkatusega ja keskse katusekorruse väljaehitusega puitlamutüüp pikiküljega tänavajoonel. Hoone algne välisilme ei ole renoveerimistöde järgselt loetav. Sobimatud avatäited. Hoone maht ja asetus tänava suhtes vastavad piirkonnas ajalooliselt väljakujunenud traditsioonidele. Omab toetavat rolli piirkonna miljöö kujundamisel.	683	482	1,5	MV

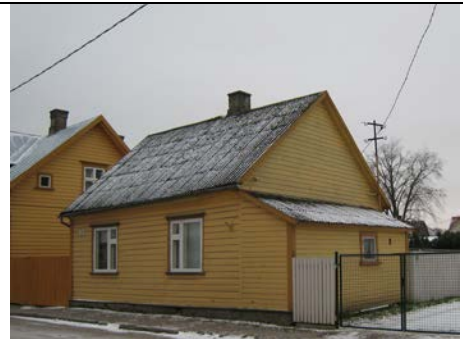
Suur-Kuke tn 32	Väike 1,5korruseline viilkatusega ja 4teljelise fassaadiga puitelamutüüp, pikiküljega tänavajoonel.. Hoone algne välisilme ei ole renoveerimistöde järgselt loetav. Algupärane plekk-katus. Sobimatud avatäited ja fassaadikattematerjal. Hoone maht ja asetus tänava suhtes vastavad piirkonnas ajalooliselt väljakujunenud traditsioonidele. Omab toetavat rolli piirkonna miljöö kujundamisel. Soovi korral võib asendada naaberhoonetega harmoneeruvate parameetrite (maht, asetus, materjal, räästajoon) alusel.	793	214	1,5	MV

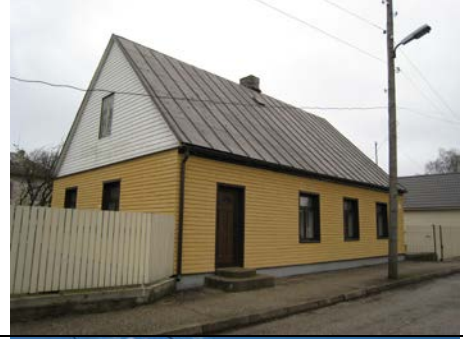
Suur-Kuke tn 33	Keskmise suurusega 1,5korruseline viilkatusega ja keskse katusekorruse väljaehitusega puitelamutüüp tänavajoonel, nurgakrundil. Asub väga väikesel krundil, mis on kruntide ümberjagamise tagajärg. Algselt on Suur-Kuke tänava poolisel fassaadil asunud välisuks. Valdavalt säilinud algupärasena. Nurgakrundil paiknevus tingib tavapärasest erineva lahendusega hoonetiiva Karjamaa tänava poolses osas. Oma ajastule iseloomulik hoonetüübi esindaja. Omab olulist rolli piirkonna miljöö kujundamisel.	228	124	1,5	V

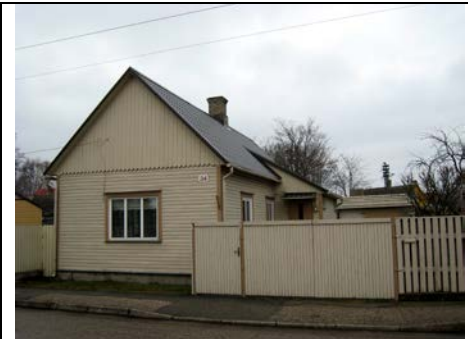
Suur-Kuke tn 35	Ehitatud tõenäoliselt 1930.aastatel. Keskmise suurusega 1,5korruseline ristviilkatusega puitelamutüüp pikiküljega tänavajoonel. Erandlikult tavapärasemast madalama kaldega katus. Hoone algne välisilme ei ole renoveerimistööde järgselt loetav. Algupärane plekk-katus. Ebasobivad avatäited. Hoone maht ja asetus tänava suhtes vastavad piirkonnas ajalooliselt väljakujunenud traditsioonidele. Omab toetavat rolli piirkonna miljöö kujundamisel.	344	116	1,5	MV

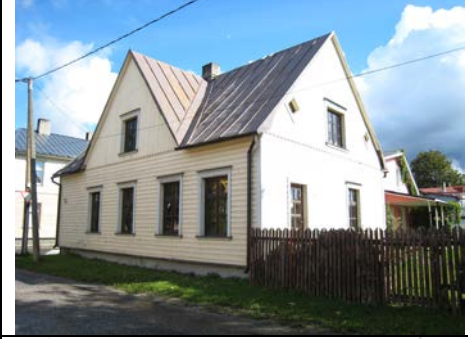
Suur-Kuke tn 35A	Ehitatud 1900.aastal koos kuuride ja kaevuga. Väike 1,5korruseline viilkatusega puitelamtüüp, otsafassaadiga tänavajoonel. Kolme aknaga fassaadil variant. Hoone algne välisilme ei ole renoveerimistööde järgselt loetav. Sobimatud avatäited, värvilahendus, juurdeehitus hooviküljel ja katuse kattmaterjal. Hoone maht ja asetus tänava suhtes vastavad piirkonnas ajalooliselt väljakujunenud traditsioonidele. Omab toetavat rolli piirkonna miljöö kujundamisel	459	127	1,5	MV

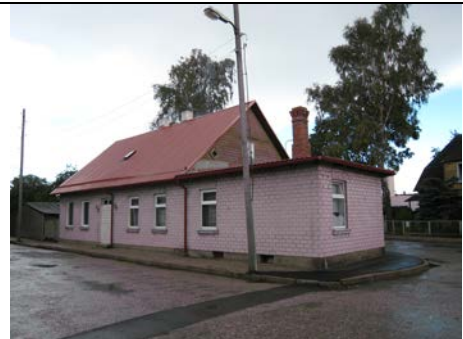
Suur-Kuke tn 36	Keskmise suurusega 1,5korruseline keskteljel asuva ukse ja viilkatusega puitelamutüüp pikiküljega tänavajoonel. Hoone põhimahuga liitub krundi nurgal ühekorruseline hoonetiib. Algupärane korsten ja osaliselt säilinud puitlaudis. Hoone algne välisilme ei ole renoveerimistööde järgselt loetav. Sobimatud avatäited ja fassaadikattmaterjal. Hoone maht ja asetus tänava suhtes vastavad piirkonnas ajalooliselt väljakujunenud traditsioonidele. Omab toetavat rolli piirkonna miljöö kujundamisel	837	255	1,5	MV

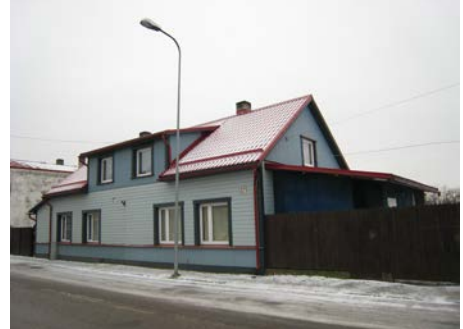
Suur-Kuke tn 37	Ehitatud 1900.aastal. Keskmise suurusega 1,5korruseline viilkatusega puitelamu pikiküljega tänavajoonel. Renoveerimistöödega täielikult moondund ehitis. Ebasobivad avatäited. Hoone maht ja asetus tänava suhtes vastavad piirkonnas ajalooliselt väljakujunenud traditsioonidele. Soovi korral võib asendada naaberhoonetega harmoneeruvate parameetrite (maht, asetus, materjal, räästajoon) alusel.	1003	208	1,5	MV

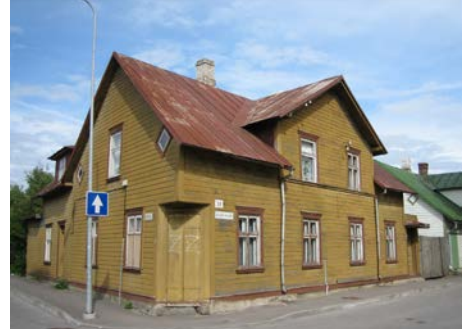
Suur-Kuke tn 38	Ehitatud 1912.aastal koos pesuköögi ja kuuridega. Keskmise suurusega 1,5korruseline viilkatusega ja keskse katusekorruse väljaehitusega puitelamutüüp tänavajoonel, nurgakrundil. Väga hästi säilinud detailides. Nurgakrundil paiknevus tingib tavapärasest erineva fassaadilahenduse. Oma ajastule iseloomulik hoonetüübi esindaja. Omab olulist rolli piirkonna miljöö kujundamisel.	809	222	1,5	VV

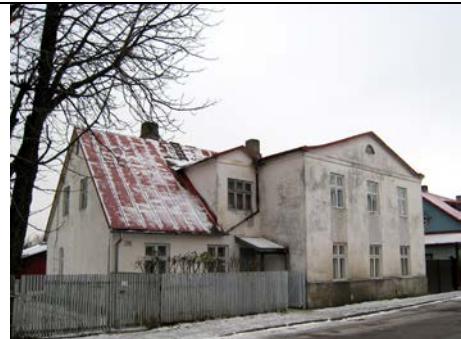
Suur-Kuke tn 39	Ehitatud 1930.aastal. Keskmise suurusega 1,5korruseline viilkatusega krohvkattega elamu, pikikülj paralleelne tänavajoonega. Traditsioonilise kujundusega fassaadi keskteljel katusekorruse väljaehitus. Tänavapoolsest fassadist eendub paremal ebaproportsionaalselt suur 2korruseline krohvkattega klassitsitliku välimusega hoonetiib. Säilinud algupärasena detailides. Hoone arhitektuurikeel haakub ümbritseva miljööga. Erandlik hoonetüübi esindaja.	1341	286	1,5	V

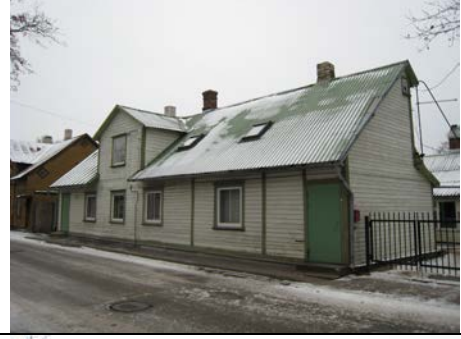
Suur-Kuke tn 40	Ehitatud 1890.aastal. Keskmise suurusega 1,5korruseline viilkatusega puitelamu, pikiküljega tänavajoonel. Hoone algne välisilme ei ole renoveerimistöde järgselt loetav. Ebasobivad avatäited ja katuse katematerjal. Hoone maht ja asetus tänava suhtes vastavad piirkonnas ajalooliselt väljakujunenud traditsioonidele. Omab toetavat rolli piirkonna miljöö kujundamisel.	1016	277	1,5	MV

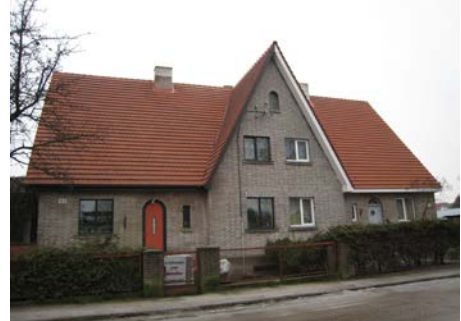
Suur-Kuke tn 41	Ehitatud 1955.aastal. 1,5korruseline kõrge viilkatusega kivi lamutüüp, pikikülj paralleelne tänavajoonega. Kokku ehitatud kahest tüüpprojekti järgi teostatud hoonest. Erakordselt kõrge viilkatusega hoone, mille keskteljel suur katusekorruse väljaehitus. Ebasobivad avatäited. Tüüpiline oma ajastu näide elamuehitusest, mis oma mastaabi, materjalikasutuse ja positsiooniga eirab ajalooliselt väljakujunenud arhitektuuri traditsioone. Erandlik hoonetüübi esindaja. Miljööliselt väärtusetu arhitektuuri näide.	1258	151	1,5	—

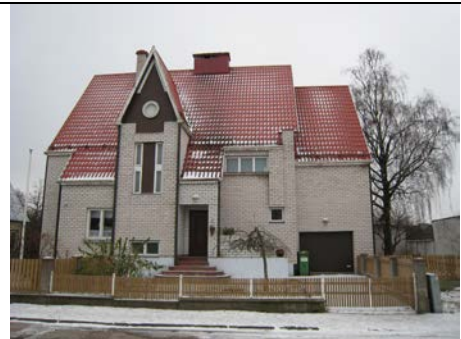
Suur-Kuke tn 45	Suur 2,5korruseline kõrge viilkatusega kiviellamu , pikikülj paralleelne tänavajoonega. Ehitatud tõenäoliselt 1990.aastate esimesel poolel. Avaldab muljet oma imposantse välimusega. Piirkonna arhitektuurne dominant. Tüüpiline oma ajastu näide elamuehitusest, mis oma mastaabi, materjalikasutuse ja positsiooniga eirab ajalooliselt väljakujunenud arhitektuuri traditsioone. Erandlik hoonetüübi esindaja. Miljöoliselt väärtusetu arhitektuuri näide.	600	171	2	—

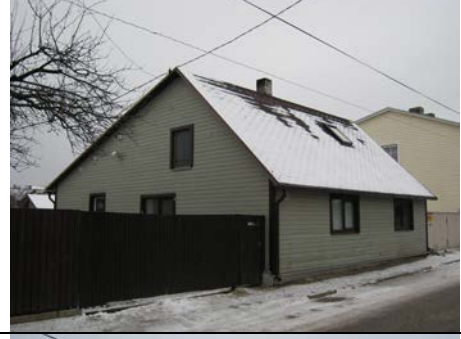
Suur-Kuke tn 46	Väike 1,5korruseline viilkatusega puitellamu pikiküljega tänavajoonele. Hoone algne välisilme ei ole renoveerimistöde järgselt loetav. Sobimatud avatäited ja katuse katematerjal. Hoone maht ja asetus tänava suhtes vastavad piirkonnas ajalooliselt väljakujunenud traditsioonidele. Omab toetavat rolli piirkonna miljöö kujundamisel. Soovi korral võib asendada naaberhoonetega harmoneeruvate parameetrite (maht, asetus, materjal, räästajoon) alusel.	932	197	1,5	MV

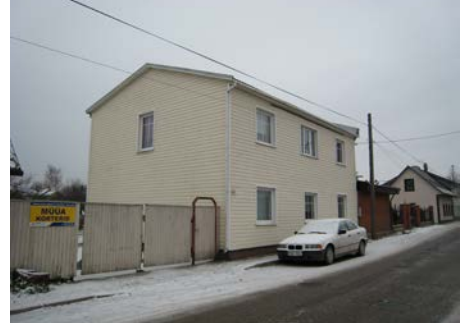
Suur-Kuke tn 48	Ehitatud 1895.aastal kuuri ja suvemajaga. 2korruseline viilkatusega puitellamu pikiküljega tänavajoonele. Hoone algne välisilme ei ole renoveerimistöde järgselt loetav. Plastvoodri ja plastikakendega renoveerimine on tundmatuseni muutnud hoone algset välisilmet. Hoone maht ja asetus tänava suhtes vastavad piirkonnas ajalooliselt väljakujunenud traditsioonidele. Omab toetavat rolli piirkonna miljöö kujundamisel. Soovi korral võib asendada naaberhoonetega harmoneeruvate parameetrite (maht, asetus, materjal, räästajoon) alusel.	891	220	2	MV

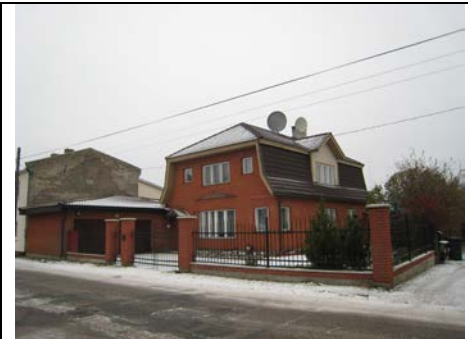
Suur-Kuke tn 50	Ehitatud 2000.aastal. 2korruseline mansardkatusega kiviellamu. Säilinud valdavalt algupärasena. Miljöösse sobimatu piirdeaed. Tüüpiline oma ajastu näide elamuehitusest, mis oma materjalikasutuse ja positsiooniga eirab ajalooliselt väljakujunenud arhitektuuri traditsioone. Miljööliselt väärtusetu arhitektuuri näide.	1070	112	1,5	_____

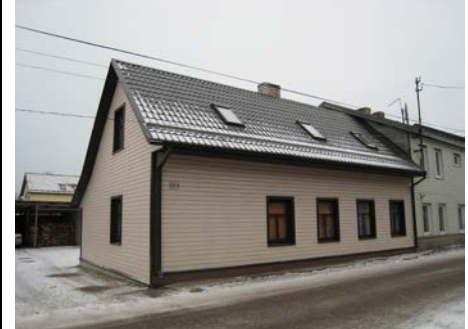
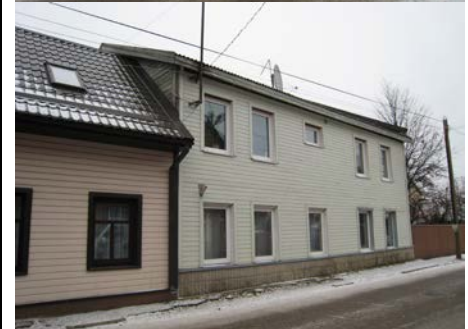
Suur-Kuke tn 52	<p>Kinnistul asub 2 elamut. Keskmise suurusega 1,5korruseline puitellamu pikiküljega tänavajoonel. Ehitatud 1880.aastal. Hoone algne välisilme ei ole renoveerimistöde järgselt loetav. Algselt olnud tänavauksega. Räästajoon tõstetud. Ebasobivad avatäited. Hoone maht ja asetus tänava suhtes vastavad piirkonnas ajalooliselt väljakujunenud traditsioonidele. Omab toetavat rolli piirkonna miljöo kujundamisel.</p> <p>2korruseline viilkatusega puitellamu pikiküljega tänavajoonel. Hoone algne välisilme tundmatuseni renoveerimistöde järgselt muutunud. Hoone maht ja asetus tänava suhtes vastavad piirkonnas ajalooliselt väljakujunenud traditsioonidele. Omab toetavat rolli piirkonna miljöo kujundamisel. Soovi korral võib asendada naaberhoonetega harmoneeruvate parameetrite (maht, asetus, materjal, räästajoon) alusel.</p>	868	271	1,5; 2	MV; _____

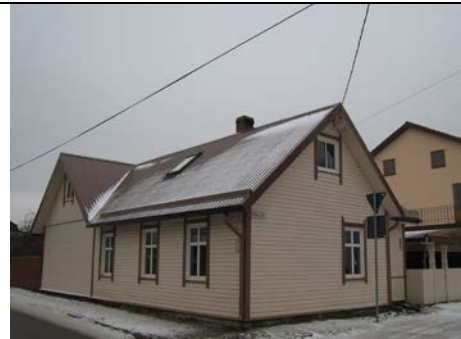
Suur-Kuke tn 54	Ehitatud 1900.aastal koos majandushoone ja käimlaga. Väike 1,5korruseline viilkatusega puitelamu tänavajoonel, nurgakrundil. Pikliku põhikavatisega hoonemaht, millega põhimahust vasakul ristub hoonetiib. Hoone algne välisilme ei ole renoveerimistööde järgselt loetav. Sobimatud avatäited ja katuse kattematerjal. Hoone maht ja asetus tänava suhtes vastavad piirkonnas ajalooliselt väljakujunenud traditsioonidele. Erandlik hoonetiibi esindaja. Omab toetavat rolli piirkonna miljöö kujundamisel.	833	115	1,5	MV

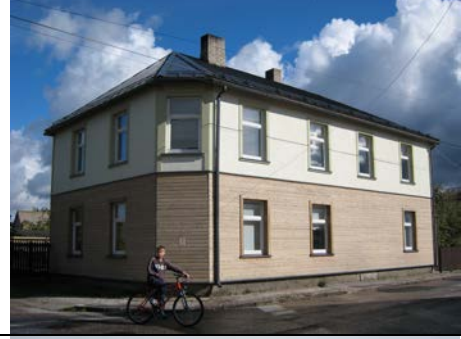
Suur-Kuke tn 58	Ehitatud 1922.aastal koos pesuköögi ja kuuriga. 2korruseline viilkatusega puitelamu tänavajoonel, nurgakrundil. Hoone algne välisilme ei ole renoveerimistööde järgselt loetav. Sobimatud avatäited. Hoone maht ja asetus tänava suhtes vastavad piirkonnas ajalooliselt väljakujunenud traditsioonidele. Omab toetavat rolli piirkonna miljöö kujundamisel.	1152	236	2	MV

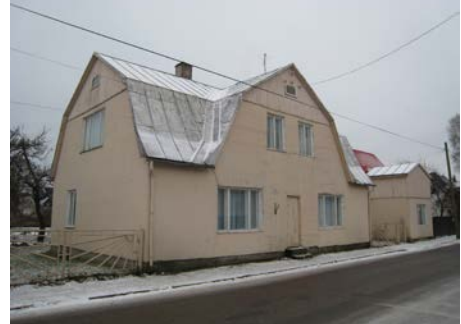
Suur-Kuke tn 60	Keskmise suurusega 1,5korruseline ristviilkatusega puitelamutüüp pikiküljega tänavajoonel. Erandlikult mansardkatusetüübiga. Hoone algne välisilme ei ole renoveerimistööde järgselt loetav. Osaliselt säilinud algupärane puitlaudis ja katusekate. Hoone maht, materjalikasutus ja asetus tänava suhtes vastavad piirkonnas ajalooliselt väljakujunenud traditsioonidele. Hoonetiibi iseloomulik esindaja. Omab toetavat rolli piirkonna miljöö kujundamisel.	1473	235	1,5	MV

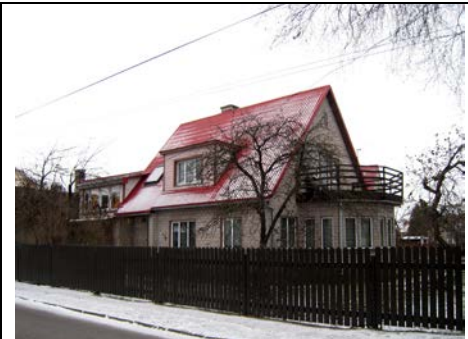
Suur-Kuke tn 62	Ehitatud 1964.aastal. Keskmise suurusega 1,5korruseline kõrge viilkatusega kivi lamutüüp, pikikülj paralleelne tänavajoonega. Hoone säilinud valdavalt algupärasena, ebasobivad avatäited. Tüüpiline oma ajastu näide elamuehitusest, mis oma materjalikasutuse ja positsiooniga eirab ajalooliselt väljakujunenud arhitektuuri traditsioone. Omab toetavat rolli Suur-Kuke tn 62-64B hoonete ansamblis. Miljöoliselt väärtusetu arhitektuuri näide.	600	186	1,5	_____

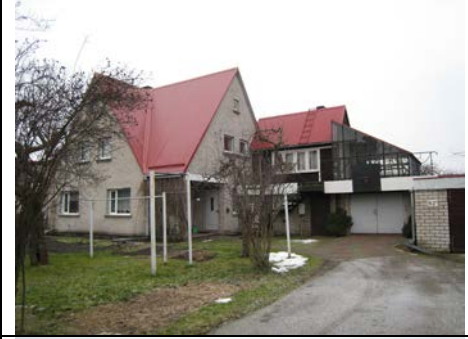
Suur-Kuke tn 62A	Ehitatud 1969.aastal. Keskmise suurusega 1,5korruseline kõrge viilkatusega kivi lamutüüp, asub krundi sügavuses. Hoone säilinud valdavalt algupärasena, ebasobivad avatäited. Tüüpiline oma ajastu näide elamuehitusest, mis oma materjalikasutuse ja positsiooniga eirab ajalooliselt väljakujunenud arhitektuuri traditsioone. Omab toetavat rolli Suur-Kuke tn 62-64B hoonete ansamblis. Miljöoliselt väärtusetu arhitektuuri näide.	706	206	1,5	_____

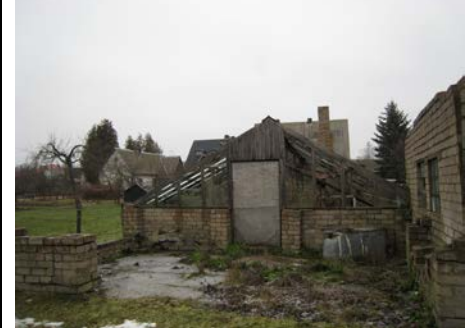
Suur-Kuke tn 62B	Varemed, krundil asus 1962. aastal ehitatud keskmise suurusega 1,5 korruseline kõrge viilkatusega kivi lamu. Ei oma miljöolist väärtust.				_____

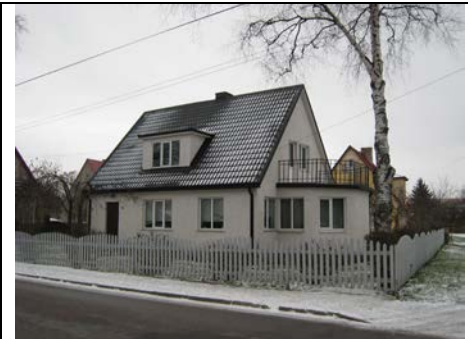
Suur-Kuke tn 64	Keskmise suurusega 1,5korruseline kõrge viilkatusega kivi lamutüüp, pikikülj paralleelne tänavajoonega. Renoveeritud oma ajastule kohaselt, ebasobivad avatäited. Tüüpiline oma ajastu näide elamuehitusest, mis oma materjalikasutuse ja positsiooniga eirab ajalooliselt väljakujunenud arhitektuuri traditsioone. Omab toetavat rolli Suur-Kuke tn 62-64B hoonete ansamblis. Miljöoliselt väärtusetu arhitektuuri näide.	604	154	1,5	_____

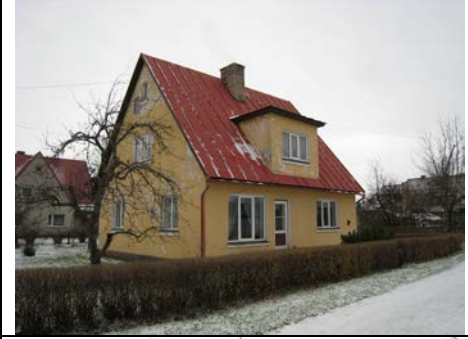
Suur-Kuke tn 64A	Ehitatud 1958.aastal. Keskmise suurusega 1,5korruseline kõrge viilkatusega kivi lamutüüp, pikikülj paralleelne tänavajoonega. Hoone säilinud valdavalt algupärasena, ebasobivad avatäited. Tüüpiline oma ajastu näide elamuehitusest, mis oma materjalikasutuse ja positsiooniga eirab ajalooliselt väljakujunenud arhitektuuri traditsioone. Miljöoliselt väärtusetu arhitektuuri näide.	604	133	1,5	_____

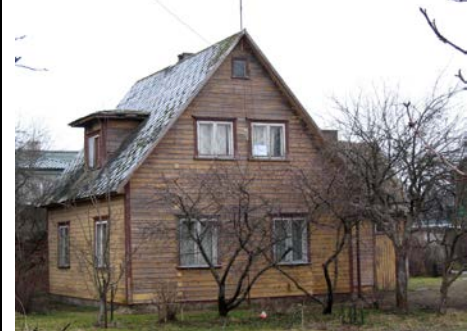
Suur-Kuke tn 64B	Keskmise suurusega 1,5korruseline kõrge viilkatusega kivi lamutüüp, asub krundi sügavuses. Hoone säilinud valdavalt algupärasena. Ilmetu fassaadikujundusega hoone. Ei järgi ajalooliselt väljakujunenud linnaehituslikku situatsiooni. Erandlikult puitlaudisega fassaadiga tüüpiline arhitektuuri näide Suur-Kuke tn 62-64B hoonete ansamblis.	640	146	1,5	_____

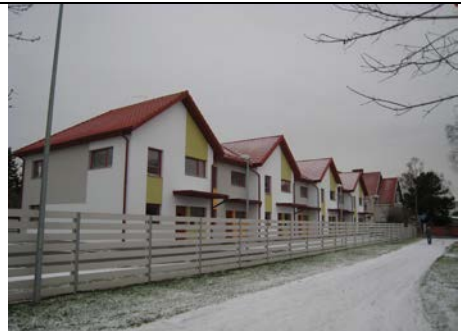
Suur-Kuke tn 66	Ehitatud 2007.aastal. 2korruselised viilkatusega kivikonstruktsioonis krohvkattega ridaelamuboksid, pikikülj paralleelne tänavajoonega. Tüüpiline oma ajastu näide elamuehitusest, mis suure mastaabi, materjalikasutuse ja positsiooniga eirab ajalooliselt väljakujunenud arhitektuuri traditsioone. Miljöoliselt väärtusetu arhitektuuri näide.	1595	488	2	_____

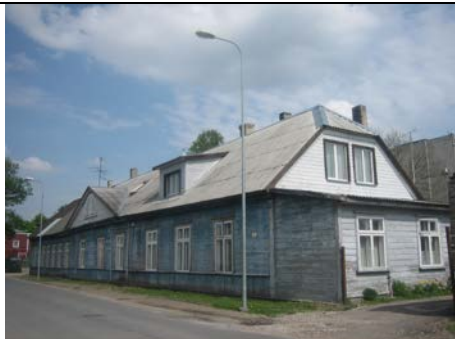
Suur- Posti tn 2	Suur 1,5korruseline poolkelpkatusega puitelamutüüp pikiküljega tänavajoonel, nurgakrundil. Eriti pikaks venitatud põhikavatisega hoone on piirkonnas vanim säilinud puitarhitektuuri näide. Fassaadikujundus säilinud valdavalt algupärasena koos dekoratiivsete puulõikeliste ornamentidega. Tavalt väga lai rõhtlaudis. Üksikud sobimatud plastikust avatäited. Algselt asus hoone keskel välisuks. Silmapaistev, piirkonnas vanim säilinud puitarhitektuuri ja hoonetüübi esindaja. Omab olulist rolli piirkonna miljöö kujundamisel. Piirkonna arhitektuurne dominant. Arhitektuurimälestis.	2238	882	1,5	VV

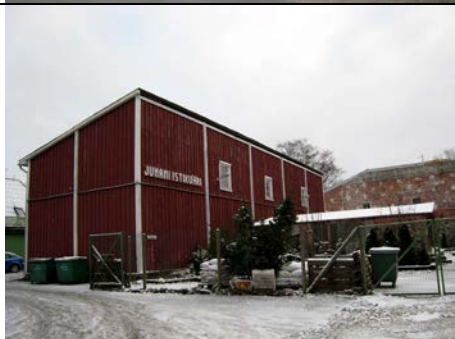
Suur- Posti tn 2A	Suur 1,5korruseline kaldkatusega puihoone, otsaseinaga tänava suunas. Paikneb krundi keskel. Näide arhitektuurivabast ehitisest, mis ajalooliselt väljakujunenud ehitustraditsioonidega piirkonda midagi väärtuslikku juurde ei anna. Soovi korral võib asendada piirkonnas miljööväärtuslike hoonetega harmoneeruvate parameetrite (maht, asetus, materjal, räästajoon) alusel. Miljööliselt väärtusetu arhitektuuri näide.	995	197	2	—

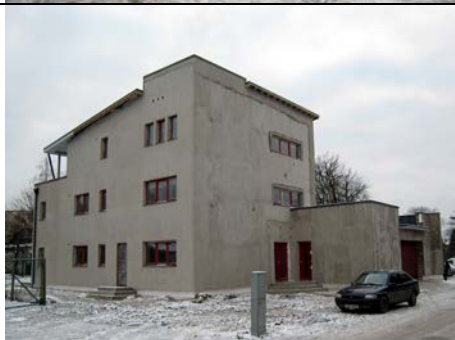
Suur- Posti tn 2B	Ehitatud 2007.aastal. 2,5korruseline kaldkatusega kiviellamu, otsaseinaga tänavajoonel. Pooleliolev ehitis. Olematu kujundusega tänavapoolne fassaad, mille kesksel kohal domineerib garaažiosa. Esindab nn. kastmajatüüpi, millise ajalooliselt väljakujunenud ehitustraditsioonidega piirkonda ehitamine on ilmselgelt ümbruskonna väärtust alandav.	887	286	2,5	—

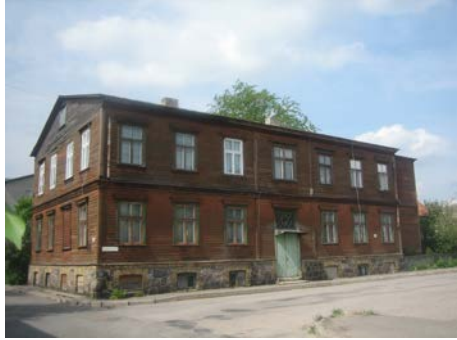
Suur- Posti tn 3	2korruseline viilkatusega puitelamu, pikiküljega tänavajoonel, nurgakrundil. Algselt olnud 3korruseline, mis hävis tulekahju tagajärjel. Plaanis taastada algupärasel kujul ja mahus (koos tornikesega katusekorrusel). Historitsistliku ilmega fassaadil on säilinud enamik originaalakendest ja ehisdetailid. Dekoratiivne maakividest vundament, mis harmoneerub hästi Suur-Posti tn 1 aidahoone sokliga. Efektne valgikuala sobimatu ukse kohal. Oma ajastu iseloomulik hoonetüübi esindaja. Omab olulist rolli piirkonna miljöö kujundamisel.	834	420	2	V

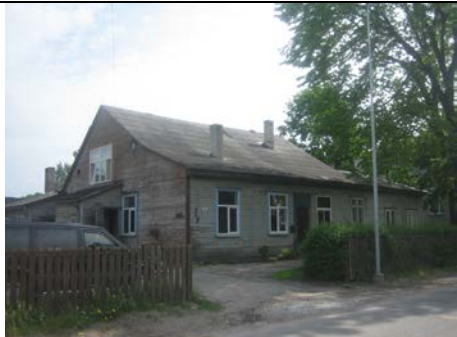
Suur- Posti tn 4	Keskmise suurusega 1,5korruseline puitelamu, pikikülj paralleelne tänavajoonega. Renoveerimistöodega täielikult moondunud ehitis. Ebasobivad avatäited ja katuse kattmaterjal. Miljöoliselt väärtusetu arhitektuuri näide. Soovitav asendada piirkonnas miljööväärtuslike hoonetega harmoneeruvate parameetrite (maht, asetus, materjal, räästajoon) alusel.	1659	609	1	MV

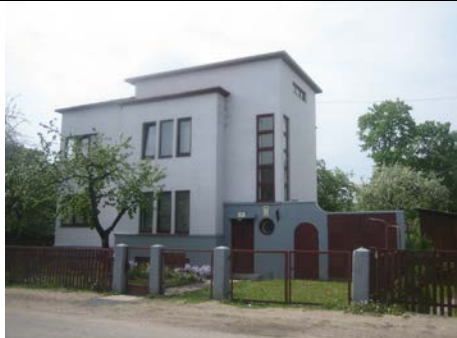
Suur- Posti tn 7	Ehitatud 1939.aastal. Keskmise suurusega 2korruseline lameda katusega funktsionalistlikus stiilis elamutüüp, pikikülj paralleelne tänavajoonega. Säilinud valdavalt algupärasena. Moodustab koos kõrge aiapäikisega kompaktsed terviku. Heatasemeline funktsionalistliku elamuarhitektuuri hoonetüübi esindaja. Kuigi ajaloolise puitarhitektuuriga ei haaku, omab piirkonnas linnaehituslikult kandvat rolli Suur-Posti ja Kooli tänava vahelises kvartalis funktsionalistlikus stiilis ehitatud hoonete ansamblis.	762	105	2	VV

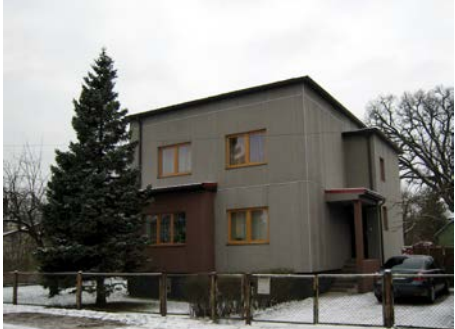
Suur- Posti tn 7A	Ehitatud 1941.aastal. Keskmise suurusega 2korruseline lameda katusega krohvkattega puitelamu, pikikülj paralleelne tänavajoonega. Hiljuti renoveeritud sobimatute materjalidega (metallehisliistud!). Ilmetu tänavapoolse fassaadiga hoone, mis ajalooliselt väljakujunenud ehitustraditsioonidega piirkonda midagi väärtuslikku juurde ei anna. Miljöoliselt väärtusetu arhitektuuri näide.	1000	104	2	_____

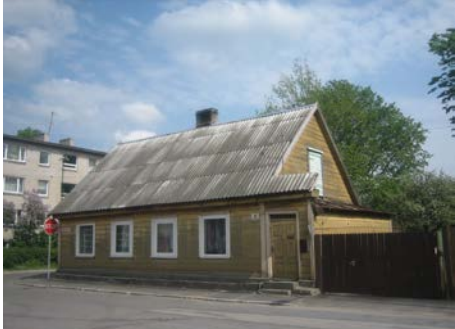
Suur- Posti tn 8	Ehitatud 1875.aastal koos kuuride ja pesuköögiga. Keskmise suurusega 1,5korruseline ja põhimahust eraldi asetatud tuulekojaga puitelamu pikiküljega tänavajoonel, nurgakrundil. Sobimatud avatäited ja katusekattematerjal. Algupärane lai rõhtne puitlaudis. Oma ajastu tüüpiline hoonetüübi esindaja. Omab toetavat rolli piirkonna miljöö kujundamisel.	548	114	1	MV

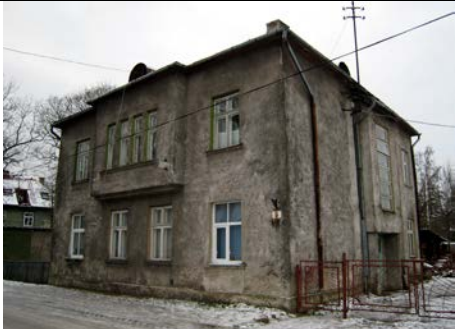
Suur- Posti tn 9	Ehitatud 1940.aastal koos ühekorruselise hoovielamuga. Keskmise suurusega 2korruseline lameda katusega kiviellamu pikiküljega tänavajoonel. Sobimatu materjalikasutus, avatäited. Tüüpiline oma ajastu näide arhitektuurist, mis ajalooliselt väljakujunenud ehitustraditsioonidega piirkonda midagi väärtuslikku juurde ei anna. Ei oma piirkonnas miljööd kujundavat väärtust.	1589	291	2	_____

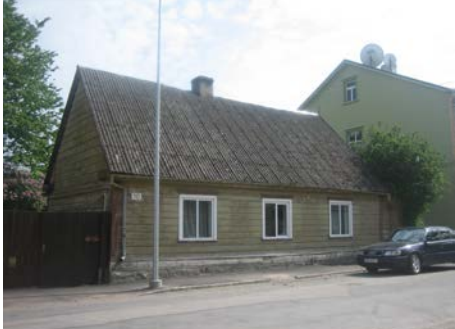
Suur- Posti tn 10	Ehitatud 1858.aastal. Väike ühekorruseline viilkatusega puitelamutüüp pikiküljega tänavajoonel. Algupärane lai rõhtne puitlaudis. Sobimatud plastikust avatäited ja katusekattematerjal.Oma ajastu tüüpiline hoonetüübi esindaja. Omab toetavat rolli piirkonna miljöö kujundamisel.	539	162	1	MV

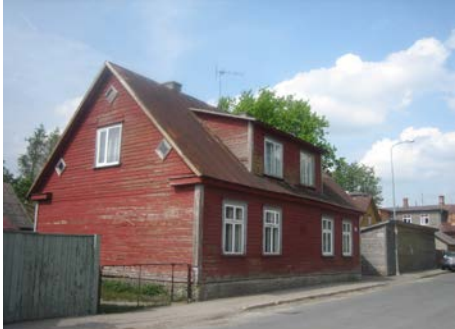
Suur- Posti tn 11	Ehitatud 1905.aastal. Keskmise suurusega 1,5korruseline keskteljel asuva ukse ja viilkatusega puitelamu. Hoone algne välisilme ei ole renoveerimistööde järgselt loetav. Algselt on hoone keskteljel asunud välisuks. Algupärane katus ja esimese korruse avatäited. Hoone maht, materjalikasutus ja asetus tänava suhtes vastavad piirkonnas ajalooliselt väljakujunenud traditsioonidele.Tüüpiline hoonetüübi esindaja. Omab toetavat rolli piirkonna miljöö kujundamisel. Hoone on piirkonnas oluline kultuuriloolisest tähendusest. Siin elas maalikunstnik ja graafik Erich Leps (1901-1965).	686	223	1,5	MV

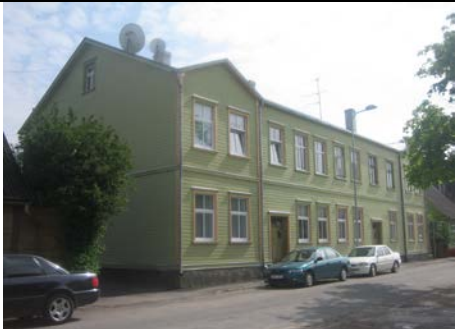
Suur- Posti tn 12	Suur 2korruseline viilkatusega puitelamu pikiküljega tänavajoonel. Hoone algne välisilme ei ole renoveerimistööde järgselt loetav. Sobimatud plastikust avatäited. Dekoratiivsed, osaliselt säilinud juugendstiilis kujundatud välisüksed. Oma ajastule iseloomulik hoonetüübi esindaja. Omab toetavat rolli piirkonna miljöö kujundamisel.	2392	598	2	MV

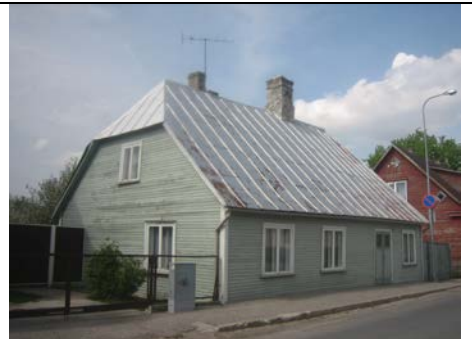
Suur- Posti tn 13	1,5korruseline kõrge poolkelpkatusega puitelamutüüp pikiküljega tänavajoonel. Hoone algne välisilme ei ole renoveerimistöde järgselt loetav. Hoone maht, materjalikasutus ja asetus tänava suhtes vastavad piirkonnas ajalooliselt väljakujunenud traditsioonidele. Esindab vanimat säilinud ajaloolist arhitektuuri kihistust piirkonnas. Kõrge vanuse väärtus. Tüüpiline oma ajastu hoonetüübi esindaja. Omab toetavat rolli piirkonna miljöö kujundamisel.	892	157	1,5	MV

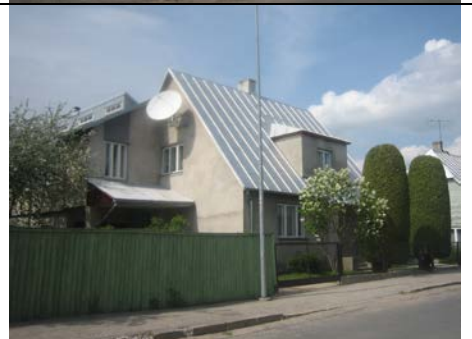
Suur- Posti tn 13A	Ehitatud 1964.aastal. Keskmise suurusega 1,5korruseline kõrge viilkatusega kivielamutüüp, pikikülj paralleelne tänavajoonega. Sobimatud ulatuslikud juurdeehitused. Tüüpiline oma ajastu näide elamuehitusest, mis ajalooliselt väljakujunenud ehitustraditsioonidega piirkonda midagi väärtuslikku juurde ei anna. Miljöoliselt väärtusetu arhitektuuri näide.	1078	219	1,5	—

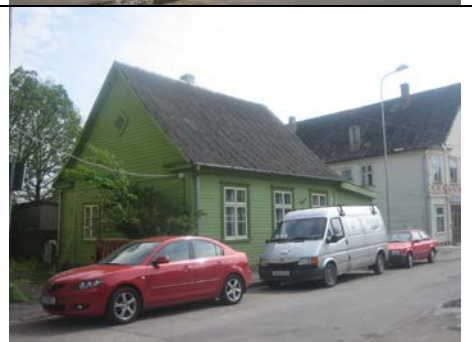
Suur- Posti tn 14	Väike ühekorruseline viilkatusega puithoonetüüp, pikiküljega tänavajoonel. Tagasihoidliku dekooriga hoone on suhteliselt hästi säilinud näide. Ebasobiv katuse kattematerjal. Äärmiselt väikse mahuga, tüüpiline hoonetüübi esindaja. Omab olulist rolli piirkonna miljöö kujundamisel.	238	116	1	VV

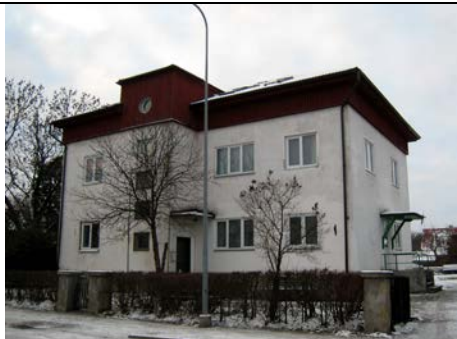
<p>Suur- Posti tn 15</p>	<p>Ehitatud 1966.aastal. 2korruseline lameda katusega krohvitud puitelamu. Säilinud valdavalt algupärasena. Sobimatud varikatused. Tüüpiline oma ajastu näide elamuarhitektuurist, mis oma suure mastaabi, materjalikasutuse ja linnaehitusliku asetsusega vastandub täielikult ümbritseva keskkonna suhtes. Miljöoliselt väärtusetu arhitektuuri näide.</p>	<p>1332</p>	<p>199</p>	<p>2</p>	<p>_____</p>

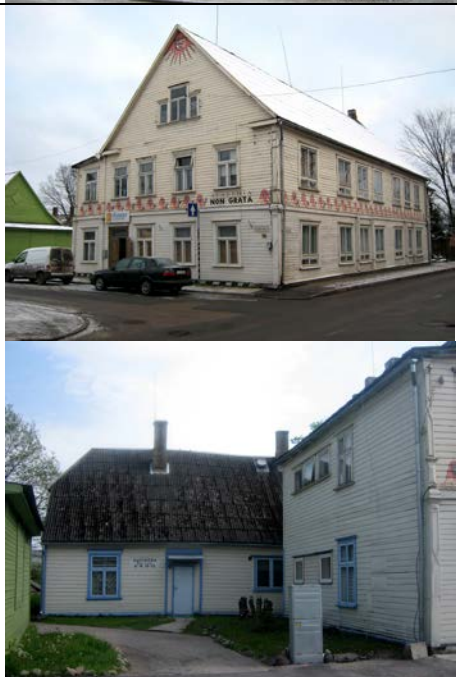
<p>Suur- Posti tn 16</p>	<p>Kinnistul asub 2 hoonet. Suur 2,5korruseline kõrge viilkatusega puithoone pikiküljega tänavajoonel, nurgakrundil. Kasutusel õppehoonena. Fassaadidekoor säilinud algupärasena. Aknad vahetatud hilisemal perioodil. Erandlikult suuremahuline hoone piirkonnas, millist võib pigem kohata vanalinnas, nt Kuninga tänaval. Hoone hoovipoolses osas liitub põhimahuga varasem, 1,5korruseline kõrge poolkelpkatusega puitelamu. See on oma ajastu tüüpiline hoonetüübi esindaja, mille algne välisilme ei ole renoveerimisjärgselt kahjuks enam loetav. Sobimatu katusekattematerjal ja fassaadi koloriit. Erandlik hoonetüübi esindaja piirkonnas. Omab olulist rolli ümbruse miljöö kujundamisel.</p>	<p>1887</p>	<p>557</p>	<p>2.5</p>	<p>V; MV</p>

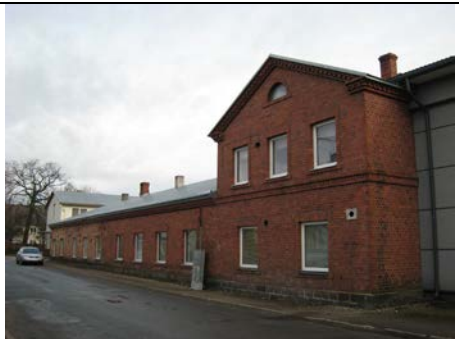
Suur- Posti tn 18	Ühekorruseline viilkatusega kivihoone pikiküljega tänavajoonel. Hoone paremal küljel liitub väike 2korruseline otsaviiluga tänavale suunatud hoonemaht, mille vormikeel lähtub ülevenemaalise tüüpprojekti nr 22 baasist. Punastest tellistest, tõenäoliselt 20.sajandi algul ehitatud lihtsa dekooriga ärihoone on suhteliselt hästi säilinud. Sobimatud plastikust avatäited. Tavatult pikaks venitatud põhikavatisega ja madal hoone on piirkonnas erandlik hoonetüübi esindaja. Omab olulist rolli ümbruse miljöö kujundamisel.	2010	732	1	V

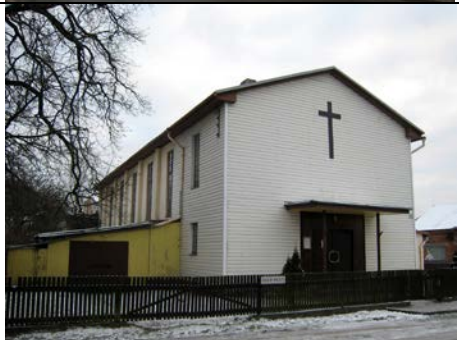
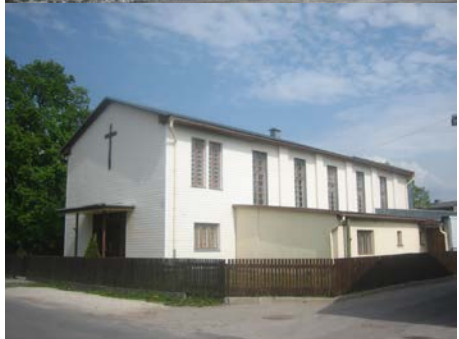
Suur- Posti tn 18A	Ehitatud 1933.aastal. Kõrge ühekorruseline viilkatusega puithoone, otsaviiluga tänavale suunatud. Hoone algne välisilme ei ole ulatuslike renoveerimistöde ja juurdeehituste järgselt loetav. Sobimatu metallist välisuks. Hoone maht ja materjalikasutus vastab piirkonnas ajalooliselt väljakujunenud traditsioonidele. Omab toetavat rolli piirkonna miljöö kujundamisel. Hoone on piirkonnas oluline kultuuriloolisest tähendusest. Hoonet kasutati 1930.aastatel palvelana, mis nõukogude perioodil muuks otstarbeks kapitaalselt ümber tehti. Algupärane funktsioon hoonel käesolevaks ajaks taastunud.	678	450	1	MV

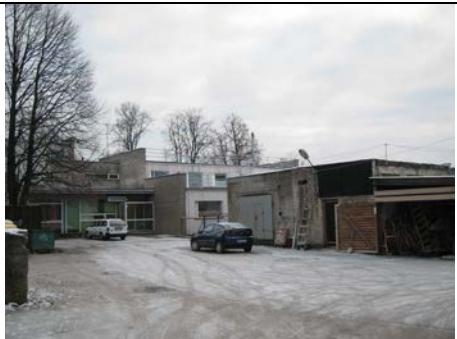
Suur- Posti tn 18B	Ehitatud 2006.aastal. 2korruseline lameda katusega kivihoone, paikneb krundi sügavuses. Kasutusel täiskasvanute varjupaigana. Esindab nn. kastmajatüüpi, millise linnakeskkonda ehitamine on ilmselgelt ümbruskonna väärtust alandav ja risustav. Näide arhitektuurivabast ehitisest, mis ajalooliselt väljakujunenud ehitustraditsioonidega piirkonda midagi väärtuslikku juurde ei anna. Miljöoliselt väärtusetu ja destruktivne ehitis.	994	484	2	_____

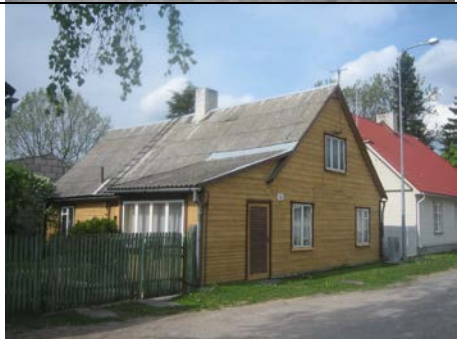
Suur- Posti tn 19/ Väike- Posti tn 11	Kinnistul asub 2 leamut. Suur-Posti tn 19: Väike 1,5korruseline viilkatusega puitelamtüüp, otsafassaadiga tänavajoonel. Hoone algne välisilme ei ole renoveerimistöde järgselt loetav. Ebasobiv katusekattematerjal. Hoone maht ja asetus tänava suhtes vastavad piirkonnas ajalooliselt väljakujunenud traditsioonidele. Omab toetavat rolli piirkonna miljöö kujundamisel.	851	239	1,5	MV

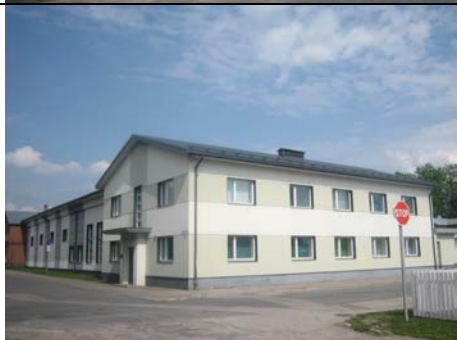
Suur- Posti tn 20	Suur 2korruseline viilkatusega kivihoone, pikiküljega tänavajoonel, nurgakrundil. Kasutusel ärihoonena. Näide arhitektuurist, mis suure mastaabi ja sobimatu materjalikasutusega eirab piirkonnas ajalooliselt väljakujunenud ehitustraditsioone. Nurgakrundil paiknevus, mis on linnaehituslikult tähtis koht, eeldanuks olemasolevast esinduslikumat fassaadikujundust ja dünaamilisemat vormikäsitlust. Miljöoliselt väärtusetu arhitektuuri näide.	2962	1154	2	_____

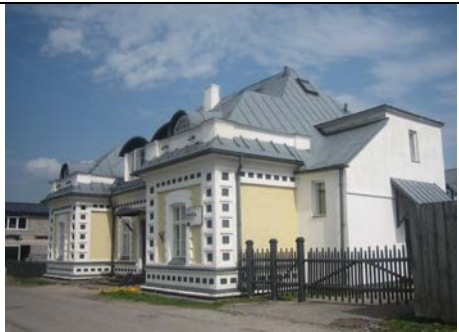
Suur- Posti tn 22	Ehitatud 1890.aastal. juurdeehitis 2001.aastal. Keskmise suurusega 1,5korruseline kelpkatusega kiviellamu pikiküljega tänavajoonel. Erandlikult dekoratiivse fassaadikujundusega hoone. Kui sobimatu juurdeehitis väljaarvata, siis algupärasena detailides väga hästi säilinud. Kultuurilooliselt piirkonnas oluline objekt. Ehitatud Apostliku Õigeusu koguduse vaestemajaks. Silmapaistev erandliku hoonetüübi esindaja. Omab kandvat rolli piirkonna miljöö kujundamisel.	1583	406	1,5	VV

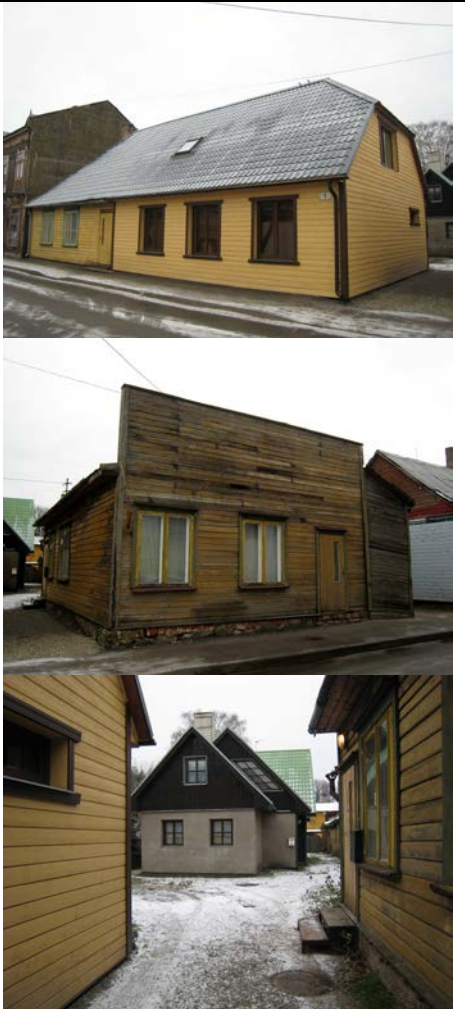
Aadress	Kirjeldus	Krundi suurus m2	Ehitusalune pind m2	Korruselisus	Väärustaste	Foto
Suur-Sepa tn 1	<p>Kinnistul asub 3 elamut. 1,5korruseline kõrge poolkelpkatusega puitelamutüüp pikiküljega tänavajoonel. Hoone algne välisilme ei ole renoveerimistöde järgselt loetav. Sobimatud avatäited ja katusekatte profiil. Esindab vanimat säilinud ajaloolist arhitektuuri kihistust piirkonnas. Kõrge vanuse väärtus. Tüüpiline oma ajastu hoonetüübi esindaja. Omab toetavat rolli piirkonna miljöö kujundamisel.</p> <p>Väike ühekorruseline viilkatusega puitelamutüüp, otsafassaadiga tänavajoonel. Hoone algne välisilme on renoveerimistöde järgselt täielikult moondunud. Hoone maht, materjalikasutus ja asetus tänava suhtes vastavad piirkonnas ajalooliselt väljakujunenud traditsioonidele. Omab toetavat rolli piirkonna miljöö kujundamisel. Soovi korral võib asendada piirkonnas miljööväärtuslike hoonetega harmoneeruvate parameetrite (maht, asetus, materjal, räästajoon) alusel.</p> <p>Väike 1,5korruseline viilkatusega kivikonstruktsioonis hoovielamu, paikneb krundi sügavuses. Ehitatud tõenäoliselt 1990.aastate algul. Hoone maht on ajalooliselt väljakujunenud arhitektuuri traditsioone järgiv. Sobimatu materjalikasutus. Sulandub mahult olemasolevasse miljösse.</p>	1082	512	1,5	MV; MV; MV

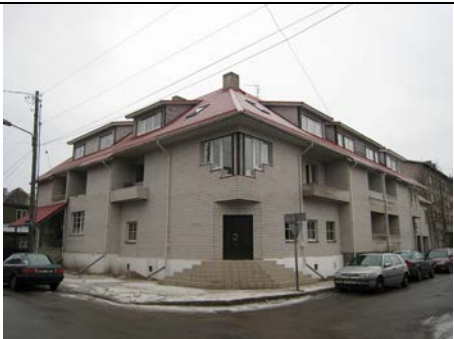
Suur-Sepa tn 4	Ehitatud 1997.aastal. 3korruseline kelpkatusega silikaattelistest ridaelamu, paikneb nurgakrundil. Tüüpiline oma ajastu näide elamuehitusest, mis suure mastaabi, materjalikasutuse ja positsiooniga eirab ajalooliselt väljakujunenud arhitektuuri traditsioone. Miljööliselt väärtusetu arhitektuuri näide.	952	581	2,5	—

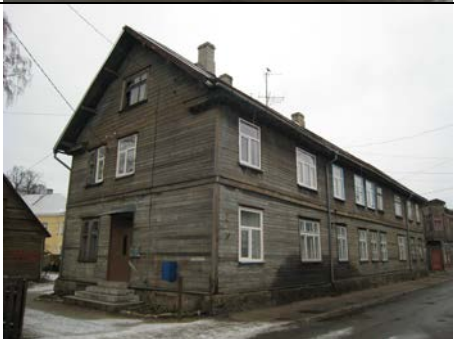
Suur-Sepa tn 5	2korruseline viilkatusega puitelamu pikiküljega tänavajoonel. Väga tagasihoidliku fassaadikujundusega, tõenäoliselt juba algupärasena. Sobimatust materjalist avatäited, säilinud ainult mõni üksik originaalaken. Hoonetüübi tüüpiline esindaja. Omab toetavat rolli piirkonna miljöö kujundamisel.	1435	487	2	MV

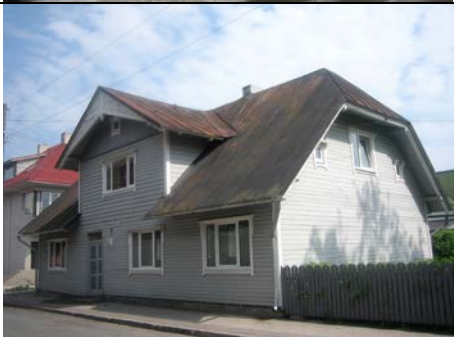
Suur-Sepa tn 6	Ehitatud 1895.aastal. Keskmise suurusega 1,5korruseline poolkelpkatusega ja keskse katusekorruse väljaehitusega puitelamutüüp pikiküljega tänavajoonel. Algupärane katus ja dekoratiivne puulõikeline ornament katusekorruse väljaehituse viilu all. Sobimatud avatäited. Ehispiirdeliistud akende ümber on hilisema perioodi lisandid. Oma ajastu hoonetüübi iseloomulik esindaja. Omab olulist rolli piirkonna miljöö kujundamisel ja Suur-Sepa tn 6-8A hoonete ansamblis .	648	191	1,5	V

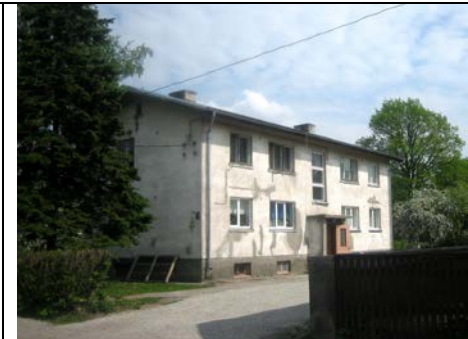
Suur-Sepa tn 6A	Ehitatud 1962.aastal. Suur 2korruseline tüüpprojekti järgi ehitatud korterelamu, paikneb keset krunti. Tüüpiline oma ajastu näide elamuarhitektuurist, mis suure mastaabi, materjalikasutuse ja linnaehitusliku asetsusega vastandub täielikult ümbritseva keskkonna suhtes. Miljööliselt väärtusetu arhitektuuri näide.	621	170	2	—

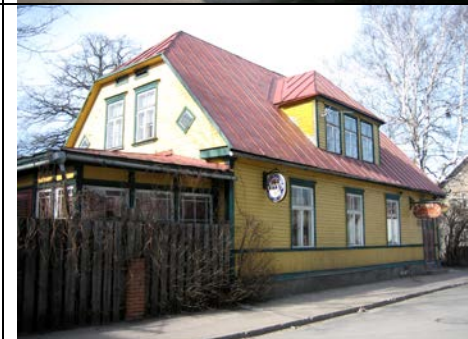
Suur-Sepa tn 7	Tõenäoliselt pärit 1920.aastatest. Keskmise suurusega 1,5korruseline poolkelpkatusega ja keskse katusekorruse väljaehitusega puitelamutüüp pikiküljega tänavajoonel. Hoone vasakul küljel liitub põhimahuga klaasitud veranda. Väga hästi detailides säilinud. Omapärane piirdeaed. Välisuks hilisemast perioodist. Oma ajastu hoonetüübi erandlik ja silmapaistev esindaja. Omab olulist rolli piirkonna miljöö kujundamisel ja Suur- Sepa tn 6-8A hoonete ansamblis.	695	296	1,5	VV

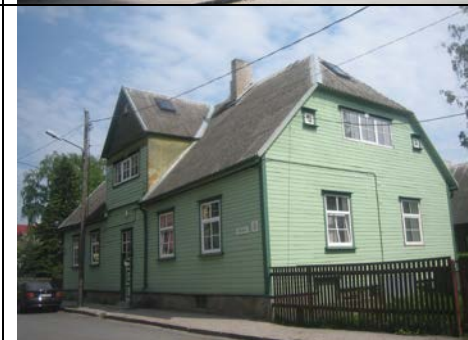
Suur-Sepa tn 8	Suur 1,5korruseline poolkelpkatusega ja keskse katusekorruse väljaehitusega puitelamutüüp pikiküljega tänavajoonel. Esimene korrus tavapärasest kõrgemal. Hoone algne välisilme ei ole renoveerimistöde järgselt loetav. Sobimatud avatäited ja katuse katematerjal. Hoone maht ja asetsus tänava suhtes vastavad piirkonnas ajalooliselt väljakujunenud traditsioonidele. Oma ajastu hoonetüübi iseloomulik esindaja. Omab toetavat rolli piirkonna miljöö kujundamisel ja Suur- Sepa tn 6-8A hoonete ansamblis.	553	208	1,5	MV

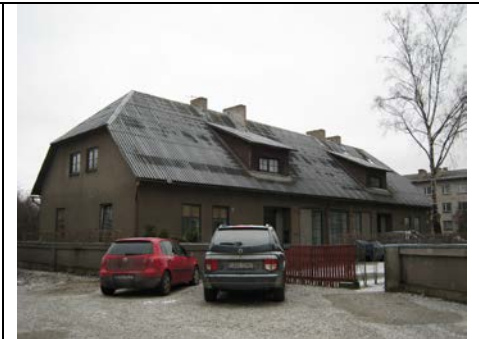
Suur-Sepa tn 8A	Suur 1,5korruseline poolkelpkatusega ja krohvitud fassaadiga elamutüüp, paikneb keset krunti. Hoone algne välisilme ei ole renoveerimistööde järgselt loetav. Sobimatud avatäited ja katuse kattematerjal ning fassaadi välisviimistlus. Oma ajastu hoonetüübi tüüpiline esindaja. Omab toetavat rolli piirkonna miljöö kujundamisel ja Suur- Sepa tn 6-8A hoonete ansamblis.	833	309	1,5	MV

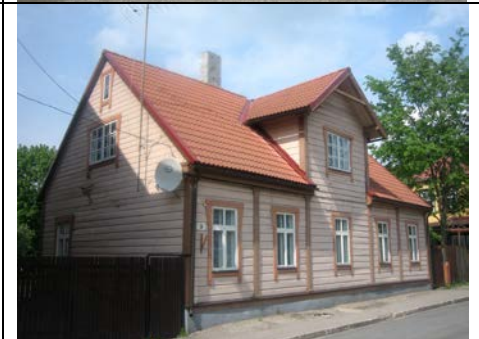
Suur-Sepa tn 9	Keskmise suurusega 1,5korruseline poolkelpkatusega ja keskse katusekorruse väljaehitusega puitelamutüüp pikiküljega tänavajoonel. Väga hästi detailides säilinud, lihtsa dekooriga. Dekoratiivsed aknapiirded. Oma ajastu hoonetüübi iseloomulik esindaja. Omab olulist rolli piirkonna miljöö kujundamisel.	1615	256	1,5	VV

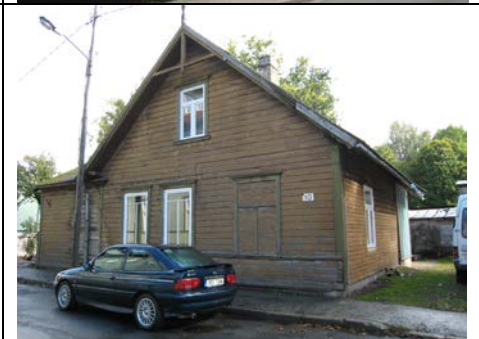
Suur-Sepa tn 10	Väike1,5korruseline viilkatusega puitelamtüüp, otsafassaadiga tänavajoonel. Sobimatud plastikust erineva raamijaotusega aknad devalveerivad oluliselt hoone arhitektuurset väärtust. Dekoratiivne petikaken. Hoone maht ja asetus tänava suhtes vastavad piirkonnas ajalooliselt väljakujunenud traditsioonidele. Iseloomulik näide varasest eeslinnahoonetüübist. Omab toetavat rolli piirkonna miljöö kujundamisel.	708	230	1,5	MV

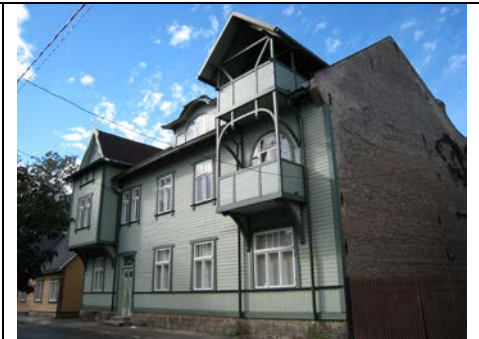
Suur-Sepa tn 11	Ehitatud 1910.aastal koos hoovimaja, kuuride ja pesuköögiga. 2korruseline viilkatusega puitelamu pikiküljega tänavajoonel. Esinduslik juugendstiilis korterelamu. Ajastutruult renoveeritud, säilinud häga hästi algupärastes detailides. Silmapaistev juugendstiilis puitarhitektuuri esindaja. Omab olulist rolli piirkonna miljöö kujundamisel.	1127	571	2,5	VV

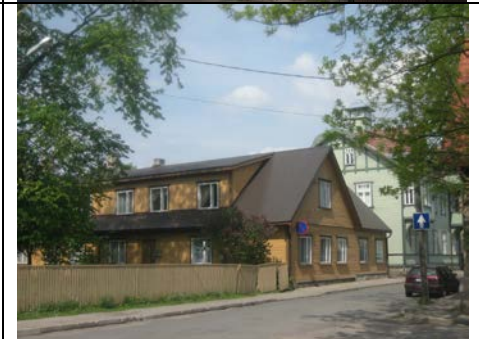
Suur-Sepa tn 11A	Keskmise suurusega 1,5korruseline viilkatusega puitelamu otsafassaadiga tänavajoonel. Pikliku põhikavatisega hoonemaht, millega paremal küljel ristub väike hoonetiib. Hoone algne välisilme ei ole renoveerimistöõde järgselt loetav. Hoone maht, materjalikasutus ja asetus tänava suhtes vastavad piirkonnas ajalooliselt väljakujunenud traditsioonidele. Omab toetavat rolli piirkonna miljöö kujundamisel.		531	1,5	MV

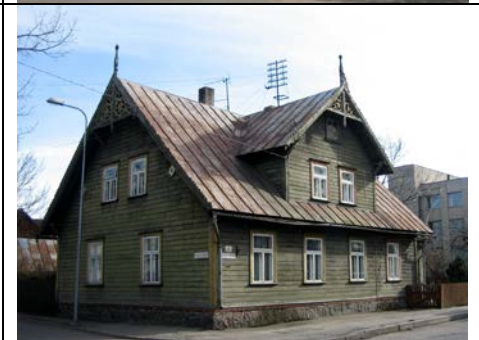
Suur-Sepa tn 12	Keskmise suurusega 1,5korruseline poolkelpkatusega ja keskse katusekorruse väljaehitusega puitelamutüüp pikiküljega tänavajoonel. Väga hästi säilinud, dekoratiivsete algupäraste elementidega historitsitlik hoone. Kaunis puulõikeline ornamentika katusekorruse viiluväljadel ja räästalaudadel. Oma ajastu hoonetüübi silmapaistev esindaja. Omab olulist rolli piirkonna miljöö kujundamisel.	1011	291	1,5	VV

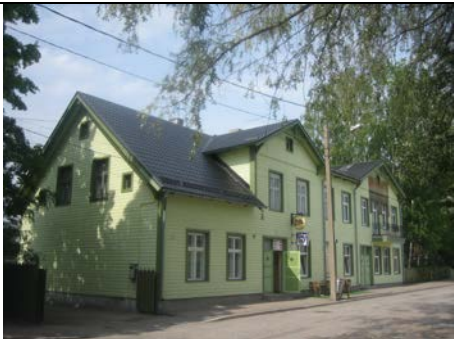
Suur-Sepa tn 13	Keskmise suurusega 1,5korruseline poolkelpkatusega ja keskse katusekorruse väljaehitusega puitelamutüüp pikiküljega tänavajoonel. Hoone algne välisilme ei ole renoveerimistöde järgselt loetav. Erandlikult pikaks venitatud põhikavatisega hoone ja laia katusekorruse väljaehitusega. Osaliselt algupärased aknaraamid ja juugendstiilis sepirõdu. Piirkonnale iseloomulik hoonetüübi esindaja. Omab linnaehituslikust aspektist olulist rolli piirkonna miljöö kujundamisel.	925	388	1,5	MV

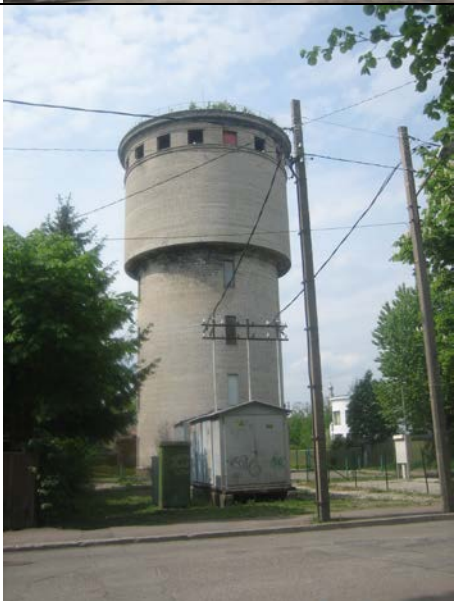
Suur-Sepa tn 13A	Ehitatud 1962.aastal. Silikaattelistest veetorn. Piirkonna üks ehituslikke dominante. Materjalikasutus ja mastaap ei järgi ajalooliselt väljakujunenud arhitektuuri traditsioone. Ei oma arhitektuurset ega miljööd kujundavat väärtust. Evib teataval määral oma ajastu linnamärgilist staatust ja on iseloomulik ehitisetüübi esindaja. Soovitatav rekonstrueerida olemasolevas mahus, traditsiooniliste materjalidega.	811	115	—	—;V

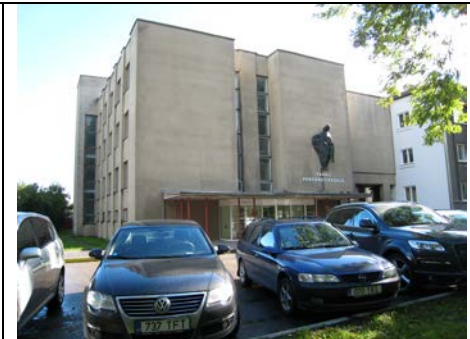
Suur-Sepa tn 14	Ehitatud 1981.aastal. Suur 4korruseline tsementkrohvkattega ja lameda katusega kivikonstruktsioonis perearstikeskus. Arhitektuurset teostuselt ilmetu. Fassaadi ees püüab pilku skulptuur „Ema lapsega”. Tüüpiline oma ajastu arhitektuurinäide, mis oma suure mastaabi, materjalikasutuse ja linnaehitusliku asetsusega vastandub täielikult ümbritseva keskkonna suhtes. Miljöoliselt väärtusetu arhitektuuri näide.	1729	742	4	_____

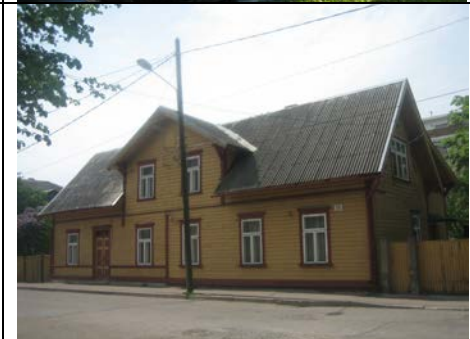
Suur-Sepa tn 15	Keskmise suurusega 1,5korruseline poolkelpkatusega ja keskse katusekorruse väljaehitusega puitelamutüüp pikiküljega tänavajoonel. Traditsioonilise kujundusega, valdavalt algupärasena säilinud hoone. Dekoratiivne välisüks. Sobimatu katuse katematerjal. Aknad tänavapoolsel fassaadil vahetatud 1970.aastatel. Oma ajastu hoonetüübi iseloomulik esindaja. Omab olulist rolli piirkonna miljöö kujundamisel.	623	286	1,5	V

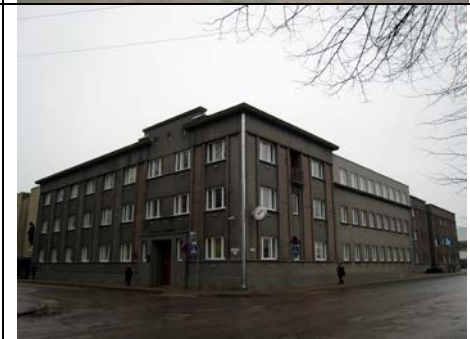
Suur-Sepa tn 16	Ehitatud 1938. aastal. Suur 3korruseline funktsionalistlikus stiilis lameda katusega ja terrassitkrohvkattega büroohoone tänavajoonel, nurgakrundil. Hästi säilinud. Üks ehituslikest dominantidest tänavaruumis. Materjalikasutus ja mastaap ei järgi piirkonnas ajalooliselt väljakujunenud arhitektuuri traditsioone. Miljöoga ei haaku, kuid omab iseseisvat arhitektuurset väärtust.	3812	1726	4	____;V

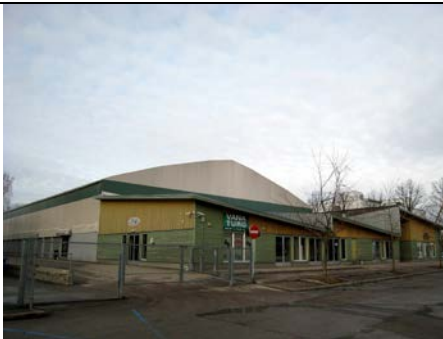
Suur-Sepa tn 18	Ühekorruseline angaarist turuhoone. Üks piirkonna olulisemaid linnaehituslikke objekte ja sotsiaalne sõlmpunkt. Esindab stiilitut rajatist, millise linnakeskkonda ehitamine on ilmselgelt ümbruskonna väärtust alandav. Miljööliselt väärtusetu ehitise näide, mida ei saa arhitektuuriks nimetada ja millisest mistahes linnakeskkonnas tuleks edaspidi hoiduda.	7663	2900	1	_____

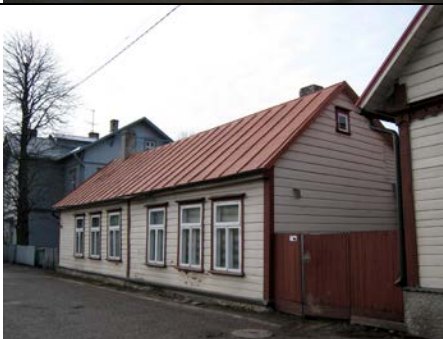
Suur-Sepa tn 19/Väike-Posti tn 1	Keskmise suurusega ühekorruseline viilkatusega puitelamutüüp pikiküljega tänavajoonel. Lihtsa dekooriga hoone on säilinud valdavalt algupärasena. Aknad vahetatud 1970.aastatel. hoonetüübi oma ajastu tüüpiline esindaja. Omab olulist rolli piirkonna miljöo kujundamisel.	1775	380	1	V
