**ÜHE PÄRNU MILJÖÖVÄÄRTUSLIKU LINNAPIIRKONNA  
ANALÜÜS, VÄÄRTUSTE MÄÄRATLEMINE JA ÜLDISED  
KAITSETINGIMUSED**

RIIA MNT – A.H.TAMMSAARE PST – AISA TN-AIA TN-VANAPARGI TN VAHELINE ALA

2007/2008. õ-a. Arhitektuuri konserveerimise ja restaureerimise täiendkoolituskursuse  
lõputöö

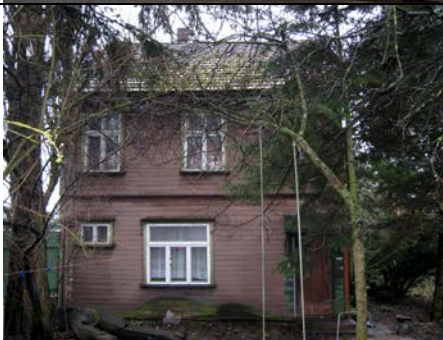
Suur-Sepa tn 20	Väike 2korruseline viilkatusega puitelamu, paikneb krundi sügavuses. Osaliselt algupärased avatäited ja kivikatus. Lihtsa dekooriga hoone. Oma ajastu hoonetüübi erandlik esindaja. Miljööväärtust säilitav arhitektuur. Omab olulist tähtsust piirkonna looduskaitsest aspektist, kui Pärnus dendroloogiliselt silmapaistva liigirikkusega koht.	1711	200	2	MV

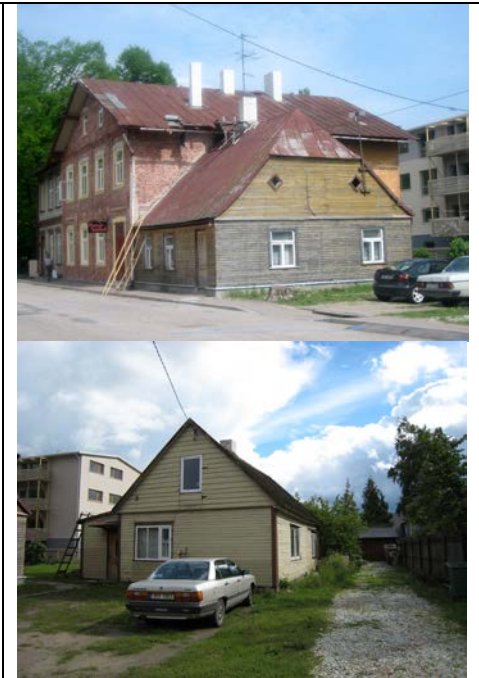
<p>Suur-Sepa tn 22</p>	<p>Kinnistul asub 4 hoonet.  Väike 2korruseline viilkatusega puitelamu pikiküljega tänavajoonel. Äripinnad esimesel korrusel. Hästi säilinud algupärastes detailides. Esinduslik välisuks. Oma ajastule iseloomulik hoonetüübi esindaja. Omab olulist rolli piirkonna miljöö kujundamisel ja Suur-sepa tn 20 hoonestuse ansamblis.</p> <p>Väike 2korruseline viilkatusega punastest tellistest kiviellamu pikiküljega tänavajoonel. Äripinnad esimesel korrusel. Klassitsitliku ilmega hoone on säilinud valdavalt algupärasena. Hoone arhitektuurset väärtust devalveerivad sobimatud avatäited, osaliselt plastikust. Heatasemeline Pärnule iseloomulik tellisarhitektuuri näide. Omab olulist rolli piirkonna miljöö kujundamisel ja Suur-sepa tn 20 hoonestuse ansamblis.</p>	<p>1421</p>	<p>506</p>	<p>2; 1,5</p>	<p>VV; V; MV</p>

<p>Väike ühekorruseline poolkelpkatusega puitelamu pikiküljega tänavajoonel. 3teljeline variant. Esindab vanimat säilinud arhitektuuri kihistust piirkonnas. Hoone välisilme on varasemate ulatuslike remonttööde käigus kaotanud suurel määral oma algupärasest välisilmest. Originaalsena säilinud katusekorrus. Omab toetavat rolli piirkonna miljöö kujundamisel ja Suur-Sepa tn 20 hoonestuse ansamblis.</p> <p>Väike 1,5korruseline viilkatusega puitelamu, otsafassaadiga tänavasuunas, asub keset krunti. Hoone algupärane välisilme ei ole renoveerimistööde järgselt loetav. Sobimatud avatäited ja katuse katematerjal. Omab toetavat rolli piirkonna miljöö kujundamisel. Soovi korral võib asendada piirkonnas miljööväärtuslike hoonetega harmoneeruvate parameetrite (maht, asetus, materjal, räästajoon) alusel.</p>

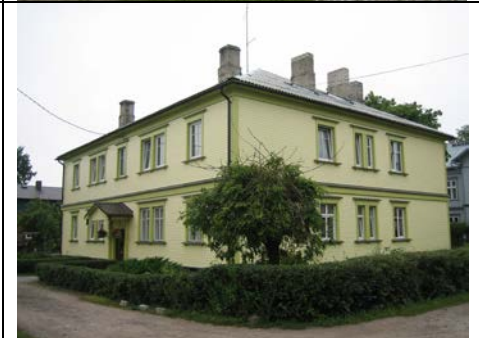
Suur-Sepa tn 22A,22B/ Väike-Posti tn 1A,1B	<p>Kinnistul asub 4 elamut.</p> <p>2korruseline kelpkatusega puitelamu, pikikülj paralleelne tänavajoonega. Hoone algne välisilme ei ole renoveerimistööde järgselt loetav. Sobimatud avatäited. Tüüpiline näide 1940.-50.aastate tüüpprojekti järgi ehitatud elamutüübist. Hoone maht, materjalikasutus ja linnaehituslik positsioon ei vasta piirkonnas ajalooliselt väljakujunenud traditsioonidele. Moodustavad arhitektuuriliselt omaette ansambli. Miljöoliselt ümbruskonnaga ei haaku.</p>	5488	1326	2	_____

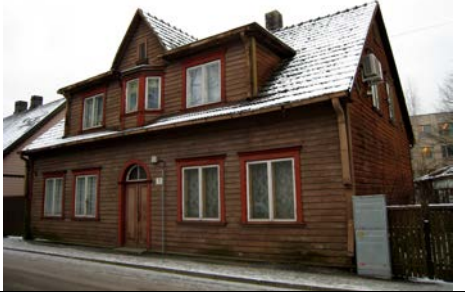
Väike-Kuke tn 2	Keskmise suurusega 1,5korruseline viilkatusega ja keskse katusekorruse väljaehitusega puitelamutüüp tänavajoonel, nurgakrundil. Sobimatud avatäited, k.a katuseaken. Algupärane katusekate ja laudis. Hoonetüübi tüüpiline esindaja. Omab toetavat rolli piirkonna miljöö kujundamisel.	640	289	1,5	V

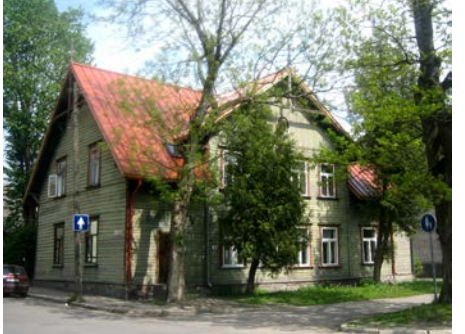
Väike-Kuke tn 3	Ehitatud 1895.aastal. Keskmise suurusega 1,5korruseline keskteljel asuva ukse ja viilkatusega puitelamutüüp pikiküljega tänavajoonel. Hoone algne välisilme ei ole renoveerimistöõde järgselt loetav. Sobimatud avatäited ja katuse kateprofiil. Fassaadi dekoratiivsed elemendid on tõenäoliselt hilisemad lisandid. Algupärane dekoratiivne välisüks. Oma ajastu hoonetüübi tüüpiline esindaja. Omab toetavat rolli piirkonna miljöö kujundamisel.	1075	206	1,5	MV

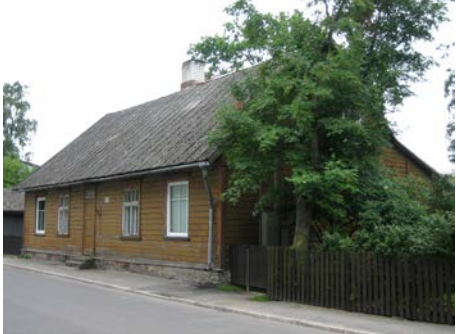
<p>Väike-Kuke tn 21A</p>	<p>Ehitatud 1932.aastal koos kuuride, pesuköögi ja kaevuga. Keskmise suurusega 1,5korruseline kõrge ristviilkatusega puitelamutüüp pikiküljega tänavajoonel. Säilinud detailides valdavalt algupärasena. Sobimatu katusekate. Esindab Pärnule iseloomulikku 1930.aastate traditsioonilise fassaadikujundusega hoonetüüpi. Omab olulist rolli piirkonna miljöö kujundamisel.</p>	<p>698</p>	<p>145</p>	<p>1,5</p>	<p>VV</p>

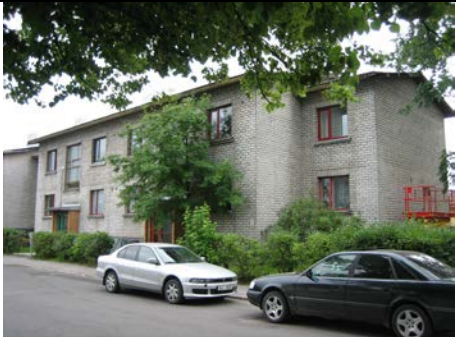
<p>Väike-Kuke tn 21C</p>	<p>Ehitatud 1965.aastal. Suur 2korruseline silikaattelistest korterelamu. Tüüpiline oma ajastu näide elamuarhitektuurist, mis oma suure mastaabi, materjalikasutuse ja linnaehitusliku asetsusega vastandub täielikult ümbritseva keskkonna suhtes. Miljöoliselt väärtusetu arhitektuuri näide.</p>	<p>1084</p>	<p>254</p>	<p>2</p>	<p>_____</p>

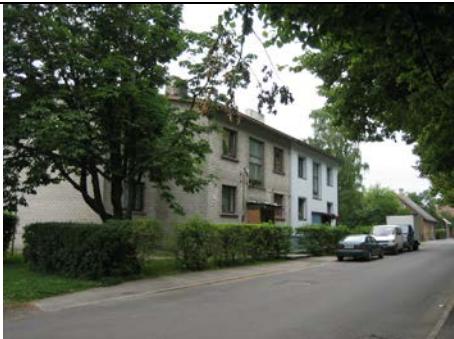
<p>Väike-Kuke tn 23</p>	<p>Ehitatud 1896.aastal koos pesuköök-ait-kuuriga, käimla ja kaevuga. Keskmise suurusega 1,5korruseline ja põhimahust eraldi asetatud tuulekojaga puithelamutüüp, pikiküljega tänavajoonel. Hoone algne välisilme ei ole renoveerimistöde järgselt loetav. Algselt on tänavapoolsel fassaadil asetsenud tõenäoliselt üks välisuks. Sobimatu hoone välisviimistlus. Hoone maht ja asetus tänava suhtes vastavad piirkonnas ajalooliselt väljakujunenud traditsioonidele. Omab toetavat rolli piirkonna miljöö kujundamisel.</p>	<p>1556</p>	<p>244</p>	<p>1,5</p>	<p>MV</p>

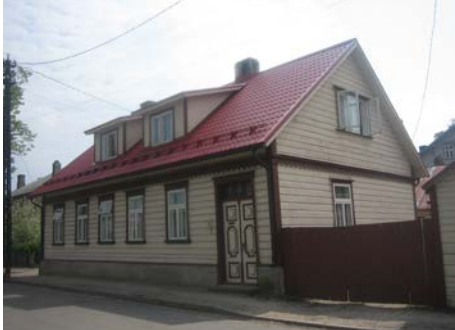
Aadress	Kirjeldus	Krundi suurus m2	Ehitusalune pind m2	Korruselisus	Vääratusaste	Foto
Väike-Posti tn 1	<p>Keskmise suurusega 1,5korruseline viilkatusega puitelamutüüp pikiküljega tänavajoonel, nurgakrundil. Suhteliselt hästi säilinud. Sobimatu katusekatte profiil ja vintskapid tänavapoolsel küljel. Aknad vahetatud 1970.aastatel. Silmapaistva dekooriga uks. Originaalne käepide. Saelõikeline dekoor räästa alusel karniisil. Oma ajastu hoonetüübi iseloomulik esindaja. Omab olulist rolli piirkonna miljöö kujundamisel.</p>	1775	380	1,5	V

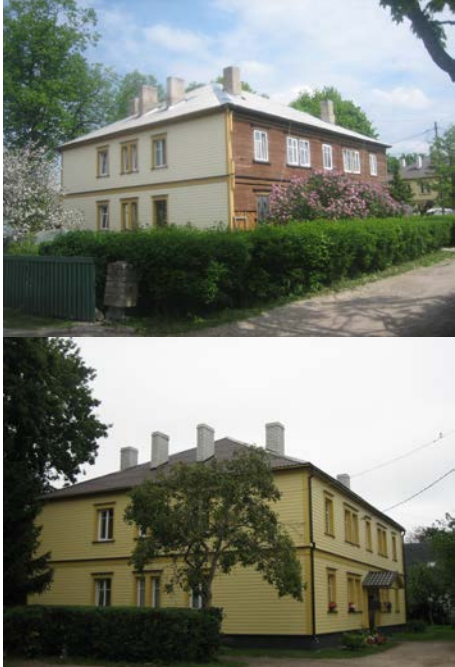
Väike-Posti tn 1A,1B/S uur-Sepa tn 22A, 22B	<p>Kinnistul asub 4 elamut. 2korruseline kelpkatusega puitelamu, pikikülj paralleelne tänavajoonega. Hoone algne välisilme ei ole renoveerimistöõde järgselt loetav. Sobimatud avatäited. Tüüpiline näide 1940.-50.aastate tüüpprojekti järgi ehitatud elamutüübist. Hoone maht, materjalikasutus ja linnaehituslik positsioon ei vasta piirkonnas ajalooliselt väljakujunenud traditsioonidele. Moodustavad arhitektuuriliselt omaette ansambli. Miljöoliselt ümbruskonnaga ei haaku.</p>	5488	1326 kokku	2	—

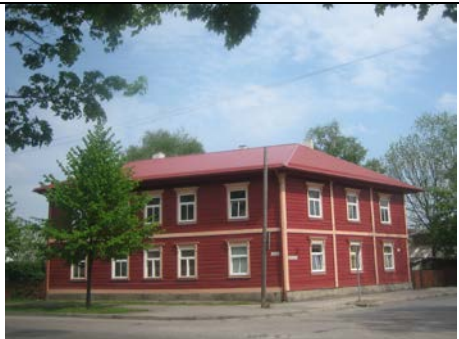
Väike- Posti tn 2	2korruseline kelpkatusega puitelamu pikiküljega tänavajoonel, nurgakrundil. Lihtsa dekooriga, fassaadil algupäraseid ehisdetailid. Sobimatud avatäited ja katusekatte profiil. Tüüpiline oma ajastu hoonetüübi esindaja. Omab olulist rolli piirkonna miljöö kujundamisel.	1321	339	2	V

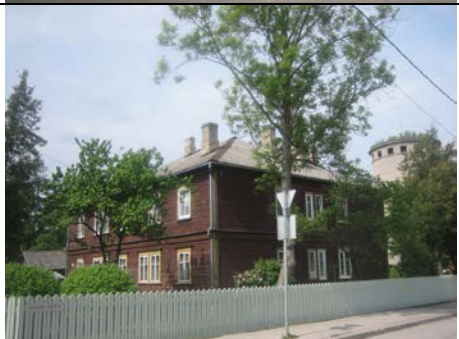
Väike- Posti tn 2A	2korruseline kelpkatusega puitelamu, pikikülj paralleelne tänavajoonega, nurgakrundil. Hoone pn säilinud valdavalt algupärasena. Sobimatud avatäited. Tüüpiline näide 1940.-50.aastate tüüpprojekti järgi ehitatud elamutüübist. Hoone materjalikasutus ja linnaehituslik positsioon ei järgi piirkonnas ajalooliselt väljakujunenud traditsioone.	2330	445	2	—

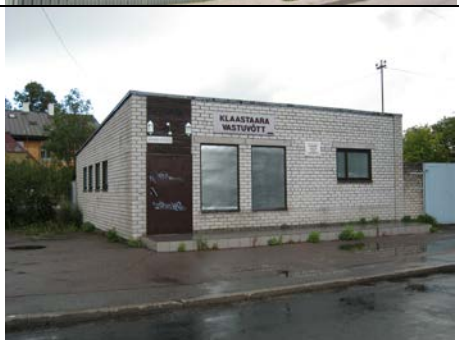
Väike- Posti tn 2B	Ehitatud 1972.aastal. Väike ühekorruseline lameda katusega silikaattelistest hoone pikikülj paralleelne tänavajoonega. Oli kasutuses taara vastuvõtupunktina. Olematu arhitektuuriga ehitis. Hoone materjalikasutus ja linnaehituslik positsioon ei järgi piirkonnas ajalooliselt väljakujunenud traditsioone. Miljöoliselt väärtusetu arhitektuuri näide.	312	111	1	—

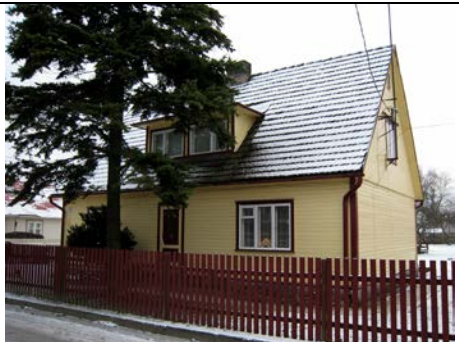
Väike- Posti tn 9	Ehitatud 1925.aastal koos basseiniga. Keskmise suurusega 1,5korruseline viilkatusega puitelamu, pikikülj paralleelne tänavajoonega. Ebatraditsioonilise fassaadikujundusega, võimalik, et hilisem kap.remondi tagajärg. Algupärane puitlaudis ja katusekate. Omab toetavat rolli piirkonna miljöö kujundamisel.	1834	229	1,5	MV

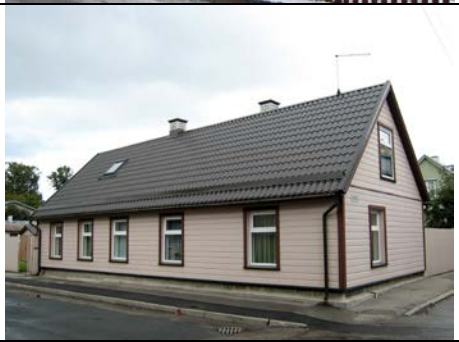
Väike- Posti tn 10	Ehitatud 1840.aastal. Keskmise suurusega 1,5korruseline viilkatusega puitelamutüüp pikiküljega tänavajoonel, nurgakrundil. Hoone algne välisilme ei ole renoveerimisjärgselt loetav. Sobimatud plastikust avatäited ja katusekatte profiil. Hoone maht ja asetus tänava suhtes vastavad piirkonnas ajalooliselt väljakujunenud traditsioonidele. Tüüpiline oma ajastu hoonetüübi esindaja. Omab olulist rolli piirkonna miljöö kujundamisel.	467	134	1,5	MV

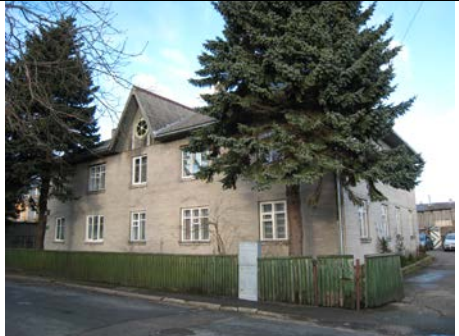
Väike- Posti tn 10A	2korruseline kelpkatusega silikaattellistest voodriga puitelamu, pikikülj paralleelne tänavajoonega. Hoone algne välisilme ei ole renoveerimistöde järgselt loetav. Tüüpiline näide 1940.-50.aastate tüüpprojekti järgi ehitatud elamutüübist. Hoone maht, materjalikasutus ja linnaehituslik positsioon ei vasta piirkonnas ajalooliselt väljakujunenud traditsioonidele. Miljöoliselt väärtusetu arhitektuuri näide.	2553	561	2	—

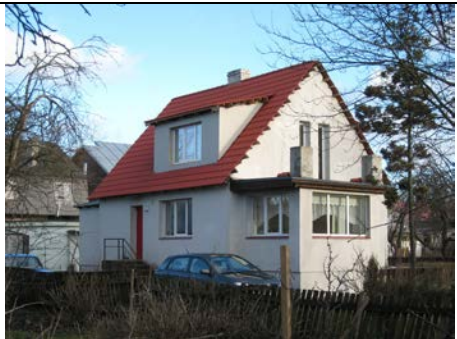
Väike- Posti tn 10B	Keskmise suurusega 1,5korruseline kõrge viilkatusega kiviellamutüüp, asub krundi sügavuses. Hoone algne välisilme ei ole renoveerimistöde järgselt loetav. Sobimatud plastikust avatäited. Tüüpiline oma ajastu näide elamuehitusest, mis oma materjalikasutuse ja linnaehitusliku positsiooniga eirab ajalooliselt väljakujunenud arhitektuuri traditsioone. Miljöoliselt väärtusetu arhitektuuri näide.	900	110	1,5	_____

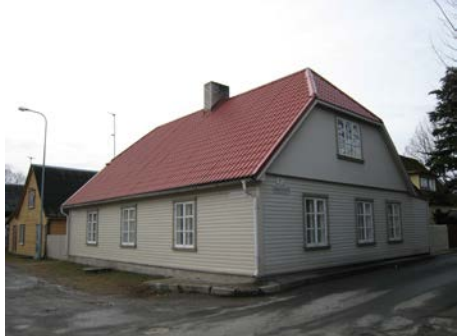
Väike- Posti tn 11/Suur- Posti tn 19	Ehitatud 1835.aastal. Väike 1,5korruseline kõrge poolkelpkatusega puitellamu tänavajoonele, nurgakrundil. Hoone algne välisilme ei ole renoveerimistöde järgselt loetav. Sobimatu katusekatte profiil. Esindab vanimat säilinud ajaloolist arhitektuuri kihistust piirkonnas. Kõrge vanuse väärtus. Tüüpiline oma ajastu hoonetüübi esindaja. Omab olulist rolli piirkonna miljöö kujundamisel.	851	239	1,5	V

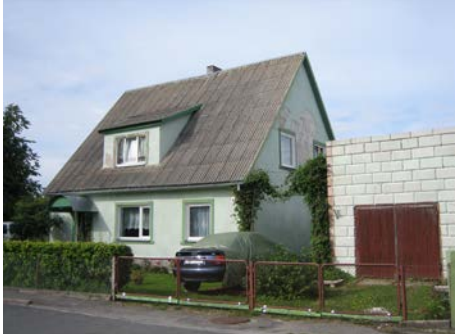
<p>Väike- Posti tn 12</p>	<p>Ehitatud 1965.aastal. Keskmise suurusega 1,5korruseline kõrge viilkatusega kiviellamutüüp, pikikülj paralleelne tänavajoonega. Hoone algupärane välisilme ei ole renoveerimisjärgselt loetav, sobimatud avatäited. Tüüpiline oma ajastu näide elamuehitusest, mis oma materjalikasutuse ja linnaehitusliku positsiooniga eirab ajalooliselt väljakujunenud arhitektuuri traditsioone. Miljöoliselt väärtusetu arhitektuuri näide.</p>	<p>600</p>	<p>332</p>	<p>1,5</p>	<p>—</p>

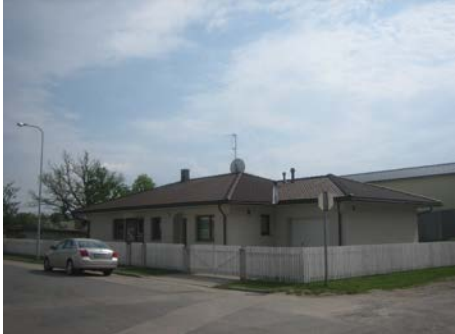
<p>Väike- Posti tn 13</p>	<p>Ehitatud 2004.aastal. Ühekorruseline madala kelpkatusega puitlaudisega kaetud kiviellamu, pikikülj paralleelne tänavajoonega. Esindab nn. odavat kataloogimajatüüpi, millise linnakeskkonda ehitamine on ilmselgelt ümbruskonna väärtust alandav. Näide elamuehitusest, mis oma materjalikasutuse ja positsiooniga eirab ajalooliselt väljakujunenud arhitektuuri traditsioone. Miljöoliselt väärtusetu arhitektuuri näide.</p>	<p>619</p>	<p>172</p>	<p>1</p>	<p>—</p>

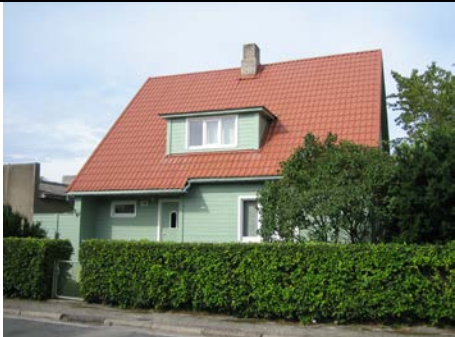
<p>Väike- Posti tn 14</p>	<p>Ehitatud 1959.aastal. Keskmise suurusega 1,5korruseline kõrge viilkatusega kiviellamutüüp, pikikülj paralleelne tänavajoonega. Hoone säilinud valdavalt algupärasena. Sobimatud avatäited. Tüüpiline oma ajastu näide elamuehitusest, mis oma materjalikasutuse ja linnaehitusliku positsiooniga eirab ajalooliselt väljakujunenud arhitektuuri traditsioone. Miljöoliselt väärtusetu arhitektuuri näide.</p>	<p>600</p>	<p>175</p>	<p>1,5</p>	<p>—</p>

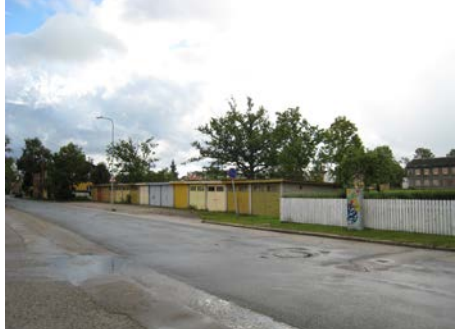
Väike- Posti tn 15	1968.aastal ehitatud garaažid. Ei järgi piirkonnas väljakujunenud linnaehituslikku situatsiooni. Ei oma arhitektuurilist ega piirkonnas miljööd kujundavat väärtust.		198	1	_____

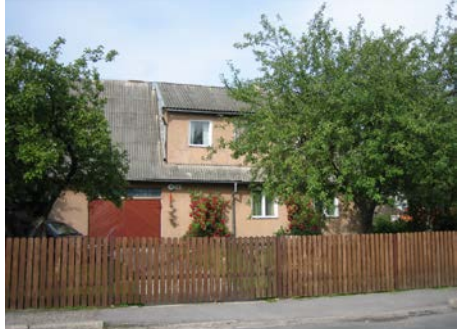
Väike- Posti tn 16	Ehitatud 1959.aastal. Keskmise suurusega 1,5korruseline kõrge viilkatusega kiviellamutüüp, pikikülj paralleelne tänavajoonega. Hoone säilinud valdavalt algupärasena. Tüüpiline oma ajastu näide elamuehitusest, mis oma materjalikasutuse ja linnaehitusliku positsiooniga eirab ajalooliselt väljakujunenud arhitektuuri traditsioone. Miljöoliselt väärtusetu arhitektuuri näide.	600	150	1,5	_____

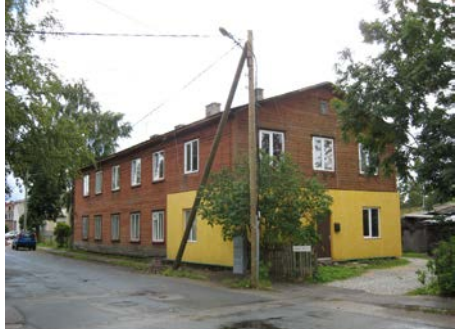
Väike- Posti tn 17	2korruseline viilkatusega puitelamu pikiküljega tänavajoonel. Hoone algne välisilme ei ole renoveerimistöõde järgselt loetav. Sobimatud avatäited ja katuse kattmaterjal. Esimesel korrusel osaliselt sobimatu välisviimistluskiht. Hoone maht ja asetus tänava suhtes vastavad piirkonnas ajalooliselt väljakujunenud traditsioonidele. Omab toetavat rolli piirkonna miljöõ kujundamisel.	1135	292	2	MV

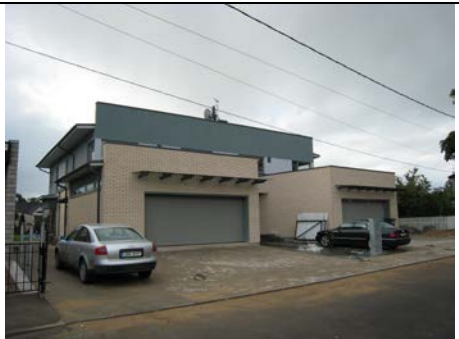
<p>Väike- Posti tn 17A</p>	<p>Ehitatud 2007.aastal, hoovimaja 1911.aastal. 2korruseline lameda katusega kiviellamu, pikikülg paralleelne tänavajoonega. Olematu fassaad, mille kesksel kohal domineerivad 2 mastaapset garaaži. Esindab nn. kastmajatüüpi, millise linnakeskkonda ehitamine on ilmselgelt ümbruskonna väärtust alandav. Näide elamuehitusest, mis oma materjalikasutuse ja positsiooniga eirab ajalooliselt väljakujunenud arhitektuuri traditsioone. Miljöoliselt väärtusetu arhitektuuri näide, millisest mistahes linnakeskkonnas tuleks edaspidi hoiduda.</p>	1023	200	2	_____

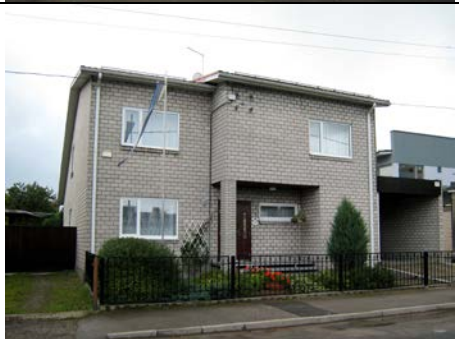
<p>Väike- Posti tn 17B</p>	<p>Ehitatud 1978.aastal. 2korruseline lameda katusega silikaattelistest elamu pikikülg paralleelne tänavajoonega. Säilinud valdavalt algupärasena. Sobimatud avatäited. Tüüpiline oma ajastu näide elamuehitusest, mis materjalikasutuse ja positsiooniga eirab ajalooliselt väljakujunenud arhitektuuri traditsioone. Miljöoliselt väärtusetu arhitektuuri näide.</p>	601	260	2	_____

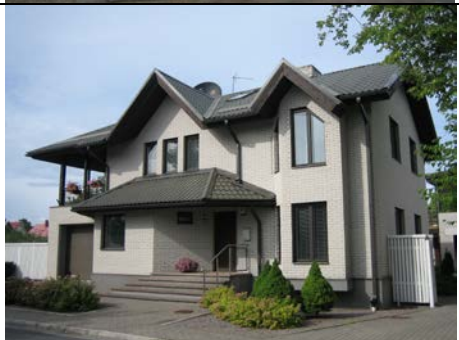
<p>Väike- Posti tn 18</p>	<p>Ehitatud 1999.aastal koos aiama ja basseini. 2korruseline viilkatusega kiviellamu, pikikülg paralleelne tänavajoonega. Säilinud valdavalt algupärasena. Sobimatud avatäited. Tüüpiline oma ajastu näide elamuehitusest, mis materjalikasutuse ja positsiooniga eirab ajalooliselt väljakujunenud arhitektuuri traditsioone. Miljöoliselt väärtusetu arhitektuuri näide.</p>	1080	171	2	_____

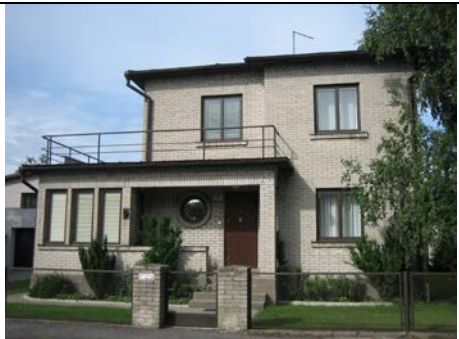
<p>Väike- Posti tn 18A</p>	<p>Ehitatud 1962.aastal. 2korruseline lameda katusega silikaattelistest elamu pikikülj paralleelne tänavajoonega. Säilinud valdavalt algupärasena. Miljöolist väärtust ei oma, kuid on arhitektuurilt hea näide oma ajastu hoonetüübist. Moodustab tervikliku ansambli Väike-Kuke tn 20 ja 20A hoonetega.</p>	<p>590</p>	<p>180</p>	<p>2</p>	<p>___; V</p>

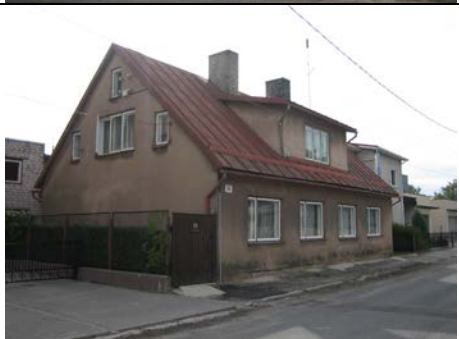
<p>Väike- Posti tn 19</p>	<p>Ehitatud 1900.aastal. Keskmise suurusega 1,5korruseline viilkatusega puitelamutüüp, pikiküljega tänavajoonel. Hoone algne välisilme ei ole renoveerimisjärgselt loetav. Algupärane katusekate. Hoone maht ja asetus tänava suhtes vastavad piirkonnas ajalooliselt väljakujunenud traditsioonidele. Omab toetavat rolli piirkonna miljöö kujundamisel.</p>	<p>839</p>	<p>194</p>	<p>1,5</p>	<p>MV</p>

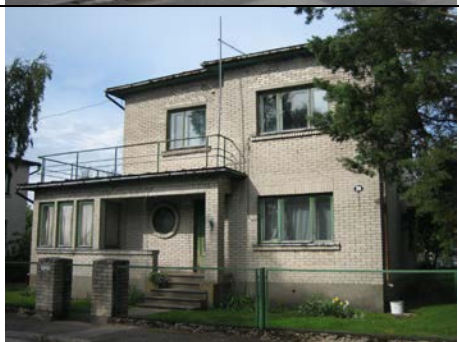
<p>Väike- Posti tn 20</p>	<p>Ehitatud 1961.aastal. 2korruseline lameda katusega silikaattelistest elamu pikikülj paralleelne tänavajoonega. Säilinud detailides algupärasena. Miljöolist väärtust ei oma, kuid on arhitektuurilt hea näide oma ajastu hoonetüübist. Moodustab tervikliku ansambli Väike-Kuke tn 18A ja 20A hoonetega.</p>	<p>600</p>	<p>156</p>	<p>2</p>	<p>___;V</p>

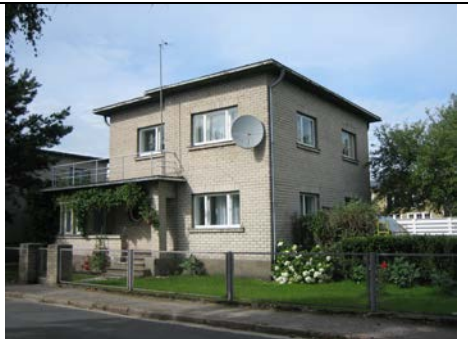
<p>Väike- Posti tn 20A</p>	<p>Ehitatud 1961.aastal. 2korruseline lameda katusega silikaattelistest elamu pikikülj paralleelne tänavajoonega. Säilinud detailides algupärasena. Miljöolist väärtust ei oma, kuid on arhitektuurilt hea näide oma ajastu hoonetüübist. Moodustab tervikliku ansambli Väike-Kuke tn 18A ja 20 hoonetega.</p>	<p>600</p>	<p>149</p>	<p>2</p>	<p>____;V</p>

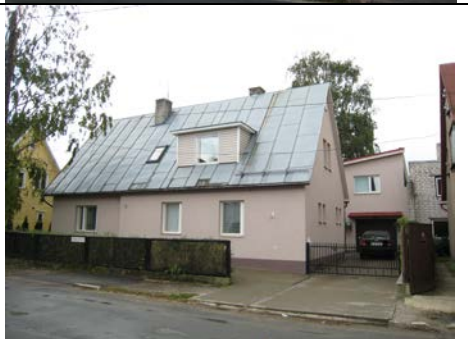
<p>Väike- Posti tn 21</p>	<p>Ehitatud 1957.aastal. Keskmise suurusega 1,5korruseline kõrge viilkatusega kivi lamutüüp, pikikülj paralleelne tänavajoonega. Hoone säilinud valdavalt algupärasena. Sobimatud avatäited. Tüüpiline oma ajastu näide elamuehitusest, mis oma materjalikasutuse ja linnaehitusliku positsiooniga eirab ajalooliselt väljakujunenud arhitektuuri traditsioone. Miljöoliselt väärtusetu arhitektuuri näide.</p>	<p>909</p>	<p>196</p>	<p>1,5</p>	<p>_____</p>

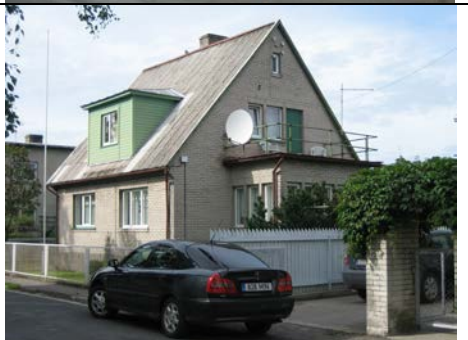
<p>Väike- Posti tn 22</p>	<p>Ehitatud 1962.aastal. Keskmise suurusega 1,5korruseline kõrge viilkatusega kivi lamutüüp, pikikülj paralleelne tänavajoonega. Hoone säilinud valdavalt algupärasena. Sobimatud avatäited. Tüüpiline oma ajastu näide elamuehitusest, mis oma materjalikasutuse ja linnaehitusliku positsiooniga eirab ajalooliselt väljakujunenud arhitektuuri traditsioone. Miljöoliselt väärtusetu arhitektuuri näide.</p>	<p>600</p>	<p>139</p>	<p>1,5</p>	<p>_____</p>

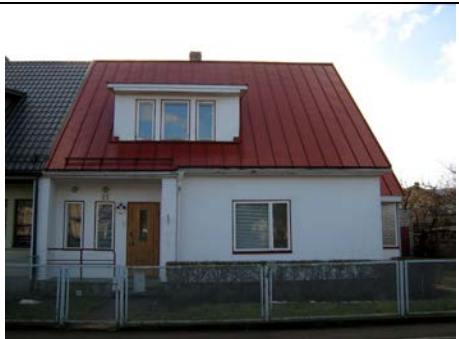
<p>Väike- Posti tn 25A</p>	<p>Ehitatud 1959.aastal. 1,5korruseline kõrge viilkatusega kiviellamutüüp, pikikülj paralleelne tänavajoonega. Kokku ehitatud kahest tüüpprojekti järgi teostatud hoonest. Hoone algne välisilme ei ole renoveerimisjärgselt loetav, sobimatud avatäited. Tüüpiline oma ajastu näide elamuehitusest, mis oma mastaabi ja materjalikasutuse ja positsiooniga eirab ajalooliselt väljakujunenud arhitektuuri traditsioone. Miljööliselt väärtusetu arhitektuuri näide.</p>	<p>597</p>	<p>150</p>	<p>1,5</p>	<p>_____</p>

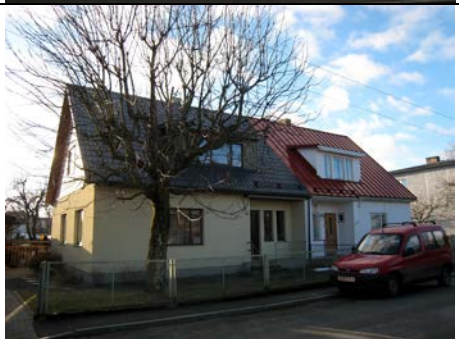
<p>Väike- Posti tn 25B</p>	<p>Ehitatud 1960.aastal. 1,5korruseline kõrge viilkatusega kiviellamutüüp, pikikülj paralleelne tänavajoonega. Kokku ehitatud kahest tüüpprojekti järgi teostatud hoonest. Hoone algne välisilme ei ole renoveerimisjärgselt loetav, sobimatud avatäited. Tüüpiline oma ajastu näide elamuehitusest, mis oma mastaabi ja materjalikasutuse ja positsiooniga eirab ajalooliselt väljakujunenud arhitektuuri traditsioone. Miljööliselt väärtusetu arhitektuuri näide.</p>	<p>704</p>	<p>245</p>	<p>1,5</p>	<p>_____</p>

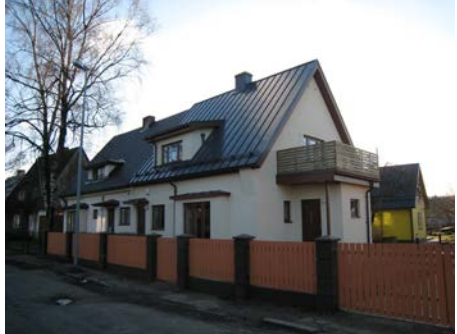
<p>Väike- Posti tn 33</p>	<p>Ehitatud 1963.aastal koos kuuri ja saunaga. 1,5korruseline kõrge viilkatusega kiviellamutüüp, pikikülj paralleelne tänavajoonega. Kokku ehitatud kahest tüüpprojekti järgi teostatud hoonest. Hoone säilinud valdavalt algupärasena. Sobimatud avatäited. Tüüpiline oma ajastu näide elamuehitusest, mis oma mastaabi ja materjalikasutuse ja positsiooniga eirab ajalooliselt väljakujunenud arhitektuuri traditsioone. Miljöoliselt väärtusetu arhitektuuri näide.</p>	<p>600</p>	<p>190</p>	<p>1,5</p>	<p>_____</p>

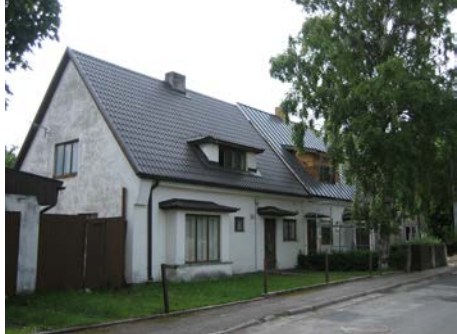
<p>Väike- Posti tn 35</p>	<p>Ehitatud 1965.aastal. 1,5korruseline kõrge viilkatusega kiviellamutüüp, pikikülj paralleelne tänavajoonega. Hoone paremal teljel ristviilkatusega eenduv hoonemaht. Hoone säilinud valdavalt algupärasena. Tüüpiline oma ajastu hoonetüüp, mis oma materjalikasutuse ja positsiooniga eirab ajalooliselt väljakujunenud arhitektuuri traditsioone. Miljöoliselt väärtusetu arhitektuuri näide.</p>	<p>600</p>	<p>159</p>	<p>1,5</p>	<p>_____</p>

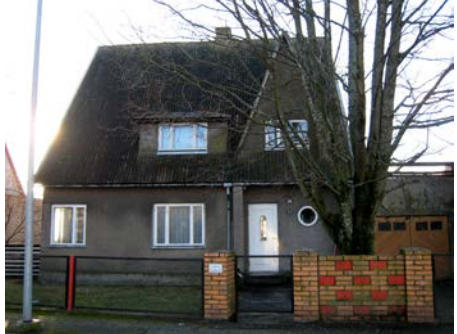
Väike- Posti tn 37	Ehitatud 1970.aastal. Keskmise suurusega 1,5korruseline kõrge viilkatusega kivielamutüüp, pikikülg paralleelne tänavajoonega. Hoone säilinud valdavalt algupärasena. Sobimatud avatäited. Tüüpiline oma ajastu näide elamuehitusest, mis oma materjalikasutuse ja linnaehitusliku positsiooniga eirab ajalooliselt väljakujunenud arhitektuuri traditsioone. Miljöoliselt väärtusetu arhitektuuri näide.	446	150	1,5	_____

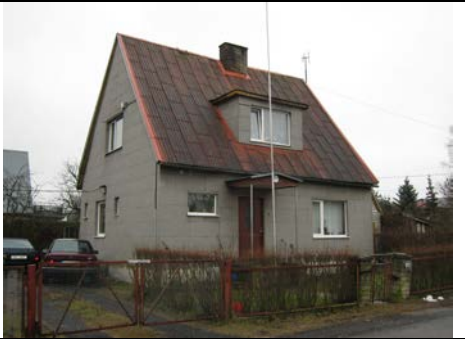
Aadress	Kirjeldus	Krundi suurus m2	Ehitusalune pind m2	Korruselisus	Vääratusaste	Foto
Õie tn 1	Ehitatud 1963.aastal. Keskmise suurusega 1,5korruseline kõrge viilkatusega kiviellamutüüp, pikikülj paralleelne tänavajoonega. Hoone säilinud valdavalt algupärasena. Sobimatud avatäited. Tüüpiline oma ajastu näide elamuehitusest, mis oma materjalikasutuse ja linnaehitusliku positsiooniga eirab ajalooliselt väljakujunenud arhitektuuri traditsioone. Moodustab arhitektuurselt tervikliku ansambli Õie tn 1, 2, 3, 5 ja 7 hoonetega. Miljöoliselt väärtusetu arhitektuuri näide.	600	163	1,5	—

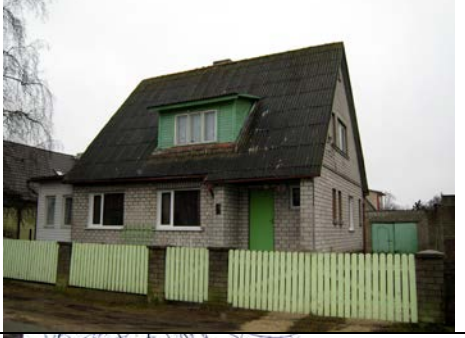
Õie tn 2	Ehitatud 1969.aastal. Keskmise suurusega 1,5korruseline kõrge viilkatusega kiviellamutüüp, pikikülj paralleelne tänavajoonega. Hoone säilinud valdavalt algupärasena. Sobimatud avatäited. Tüüpiline oma ajastu näide elamuehitusest, mis oma materjalikasutuse ja linnaehitusliku positsiooniga eirab ajalooliselt väljakujunenud arhitektuuri traditsioone. Moodustab arhitektuurselt tervikliku ansambli Õie tn 1, 2, 3, 5 ja 7 hoonetega. Miljöoliselt väärtusetu arhitektuuri näide.	607	200	1,5	—

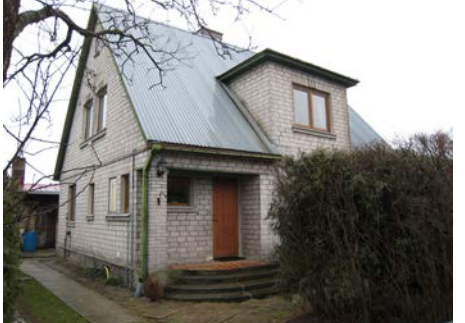
Õie tn 3	Ehitatud 1959.aastal koos sauna ja basseiniga. Keskmise suurusega 1,5korruseline kõrge viilkatusega kiviellamutüüp, pikikülj paralleelne tänavajoonega. Hoone säilinud valdavalt algupärasena. Sobimatud avatäited. Tüüpiline oma ajastu näide elamuehitusest, mis oma materjalikasutuse ja linnaehitusliku positsiooniga eirab ajalooliselt väljakujunenud arhitektuuri traditsioone. Moodustab arhitektuurselt tervikliku ansambli Õie tn 1, 2, 3, 5 ja 7 hoonetega. Miljöoliselt väärtusetu arhitektuuri näide.	600	175	1,5	—

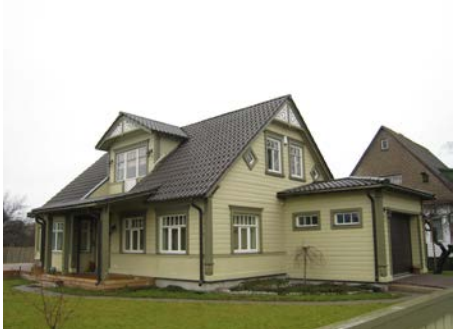
Õie tn 4	Keskmise suurusega 1,5korruseline viilkatusega ja keskse katusekorruse väljaehitusega puitelamutüüp. Paikneb krundi keskel, otsaviiluga tänava suunas. Historitsistliku fassaadikujundusega, dekoratiivsete pulõikeliste ornamentidega katusealustel viiluväljadel. Suhteliselt hästi säilinud näide, sobimatu katusekatte profiil. Oma ajastule iseloomulik hoonetüübi esindaja. Omab olulist rolli piirkonna miljöö kujundamisel.	777	167	1,5	VV

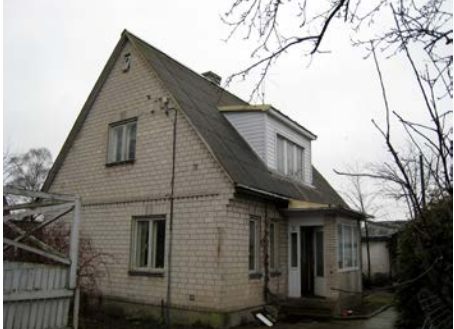
Õie tn 5	Ehitatud 1969.aastal koos aiamaaja, kuuri, sauna ja kaevuga. Keskmise suurusega 1,5korruseline kõrge viilkatusega kiviellamutüüp, pikikülj paralleelne tänavajoonega. Hoone säilinud valdavalt algupärasena. Sobimatud avatäited. Tüüpiline oma ajastu näide elamuehitusest, mis oma materjalikasutuse ja linnaehitusliku positsiooniga eirab ajalooliselt väljakujunenud arhitektuuri traditsioone. Moodustab arhitektuurselt tervikliku ansambli Õie tn 1, 2, 3, 5 ja 7 hoonetega. Miljöoliselt väärtusetu arhitektuuri näide.	600	155	1,5	—

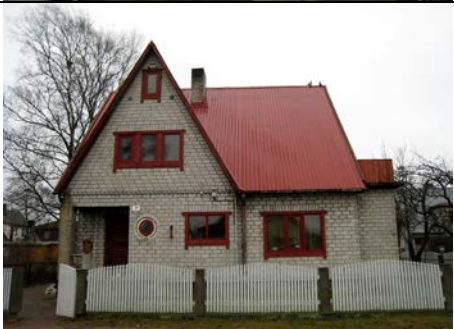
Õie tn 7	Ehitatud 1959.aastal koos aiamaaja, kuuri, sauna ja kaevuga. Keskmise suurusega 1,5korruseline kõrge viilkatusega kiviellamutüüp, pikikülj paralleelne tänavajoonega. Hoone säilinud valdavalt algupärasena. Tüüpiline oma ajastu näide elamuehitusest, mis oma materjalikasutuse ja linnaehitusliku positsiooniga eirab ajalooliselt väljakujunenud arhitektuuri traditsioone. Moodustab arhitektuurselt tervikliku ansambli Õie tn 1, 2, 3, 5 ja 7 hoonetega. Miljöoliselt väärtusetu arhitektuuri näide.	600	197	1,5	—

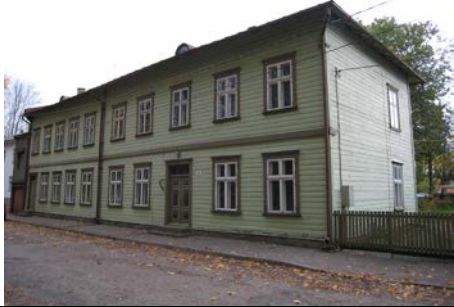
Aadress	Kirjeldus	Krundi suurus m2	Ehitusalune pind m2	Korruselisus	Väär- tusaste	Foto
Vingi tn 8	Suurem 2korruseline madalakaldelise kelpkatusega puitelamu pikiküljega tänavajoonel. Tagasihoidliku dekooriga pikaks venitatud põhikavatisega korterelamu on säilinud valdavalt algupärasena: originaalne laudis, katus, aknad ja üks kahest peasissepääsu udest. Oma ajastu tüüpiline hoonetüübi esindaja. Omab olulist rolli piirkonna miljöö kujundamisel.	721	290	2	VV

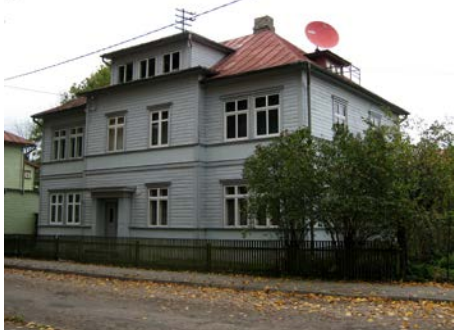
Vingi tn 10	Ehitatud 1934.aastal koos pesuköögi ja kuuriga. 2korruseline kelpkatusega puitelamu pikikülj paralleelne tänavajoonega. Traditsioonilise, oma ajastule tüüpilise fassaadidekooriga elamu, mis on valdavalt säilinud originaalsena. Üksikud sobimatud avatäited. Iseloomulik 1930.aastate elamuehituse hoonetüüp. Omab olulist rolli piirkonna miljöö kujundamisel.	756	274	2,5	VV

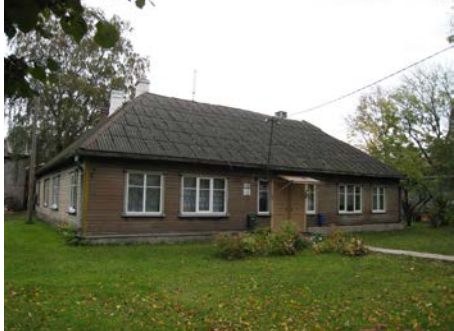
Vingi tn 12	Ühekorruseline kõrge keplkatusega puitelamu. Paikneb krundi keskel. Tänavapoolse mahuga liituvad hooviküljel kaks paralleelselt kulgevat hoonetiiba. Hoone kaotanud oma autentse välimuse juba nõukogude perioodil kapitaalremondi käigus. Hiljem on lisandunud sobimatud plastikust avatäited. Omab toetavat rolli piirkonna miljöö kujundamisel. Maja on tähtis piirkonna jaoks lisaks kultuurilooliselt, mille omal ajal ehitas Pärnus tuntud tisler Georg Friedrich Finck.	1675	379	1	V

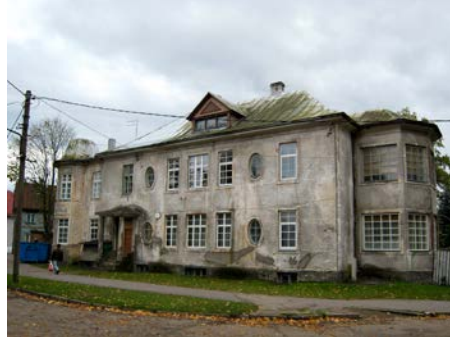
Vingi tn 17	2korruseline kelpkatuse ja krohvkattega puitelamu, pikikülj paraleelne tänavajoonega. Juugendliku stiilivõtetega esindusliku joonega korterelamu on säilinud valdavalt algupärasena. Kahjuks on hoone fassaad väga halvas tehnilises seisundis. Hetkel renoveerimisjärgus. Piirkonnas erandlik ja silmapaistev hoonetüübi esindaja. Omab olulist rolli piirkonna miljöö kujundamisel.	1571	379	2	VV

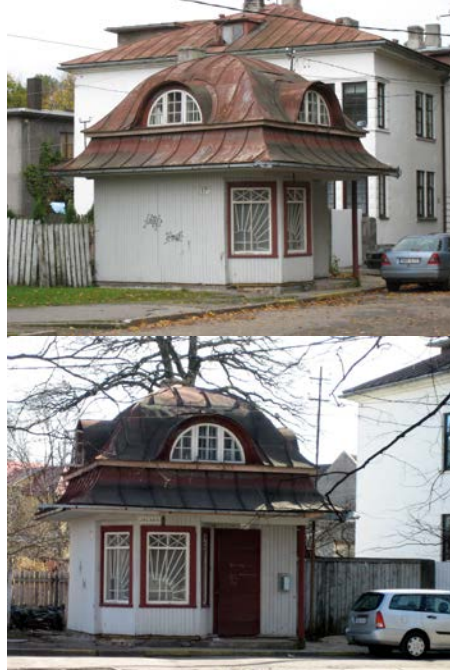
Vingi tn 17A	Ühekorruseline kõrge mansardkatusega kiosk. Täiesti unikaalne ehitis piirkonnas. Säilinud valdavalt originaalsena. Piirkonnas tüpoloogiliselt ainulaadse hoonetüübi esindaja.	98	24	1	VV
