## **VIIMSI MÕIS LÄBI SAJANDITE**

Mõisa tee 1, Viimsi vald, Harjumaa

2007/2008. õ-a. Arhitektuuri konserveerimise ja restaureerimise täiendkoolituskursuse lõputöö

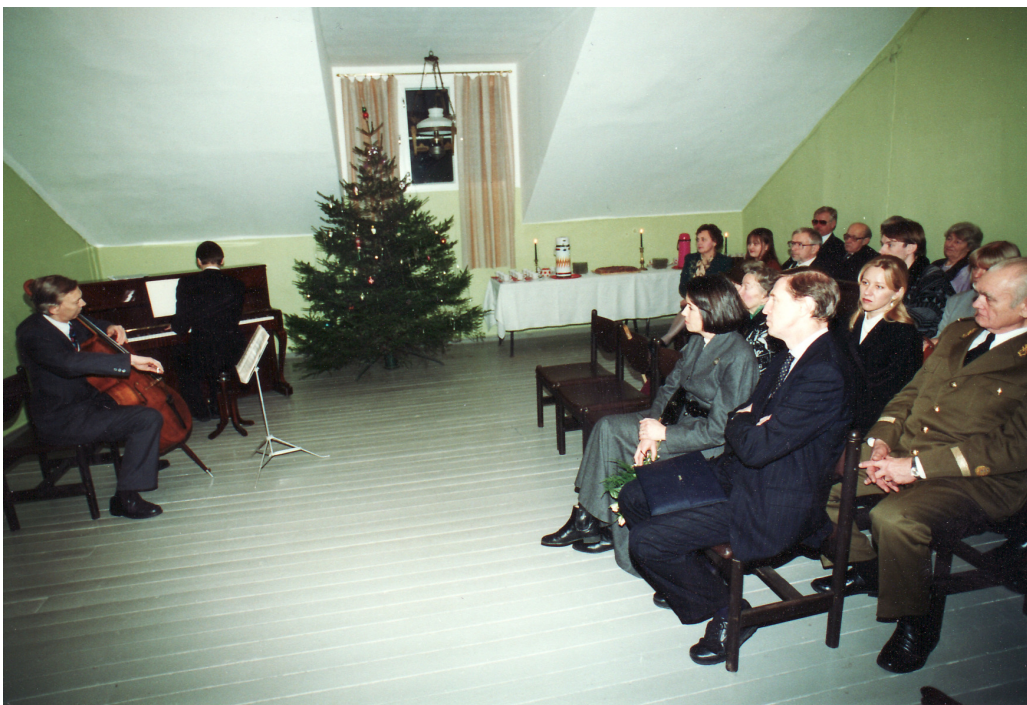
Foto 8. Kontsert mõisahoone teisel korrusel asuvas ruumis 1995. a. Näha on esimese remondi viljad – seintelt on eemaldatud demblimaalingud ja värvitud rahulikes toonides, pörandalauad on puhastatud ja värvitud valgeks. *ESM fotokogu*.

Hoone korrastamist sinna ladestunud Nõukogude-aegsetest jäänukitest võeti ette ka siseruumides: alates siseviimistlusest kuni sisustusdetailideni. Omamoodi on sellest tänasel päeval ka kahju, sest parima restaureerimistava kohaselt oleks osaliselt siiski võinud ka okupatsiooniaegset kihistust tagasihoidlikult eksponeerida. On ka see oma ajastu sümbol ja ajaloo lahutamatu osa.

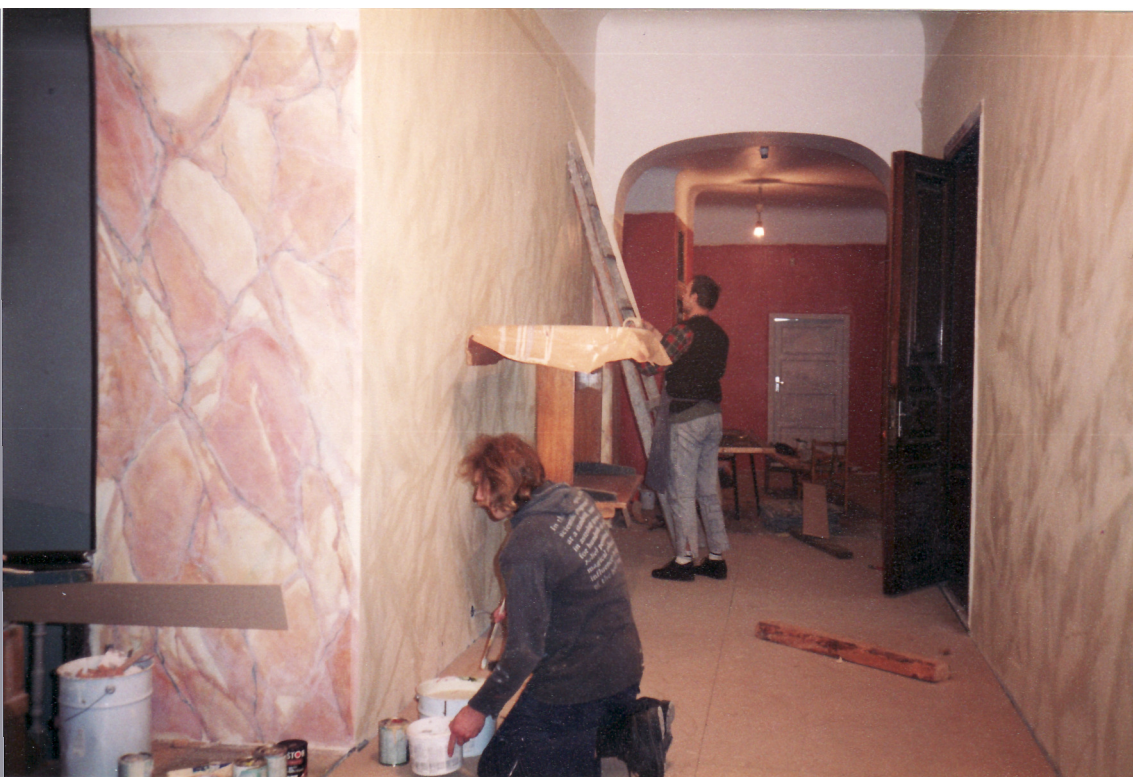
Foto 10. Sealsamas koridoris “maalitakse” seintele marmoreeringut. *ESM fotokogu.*

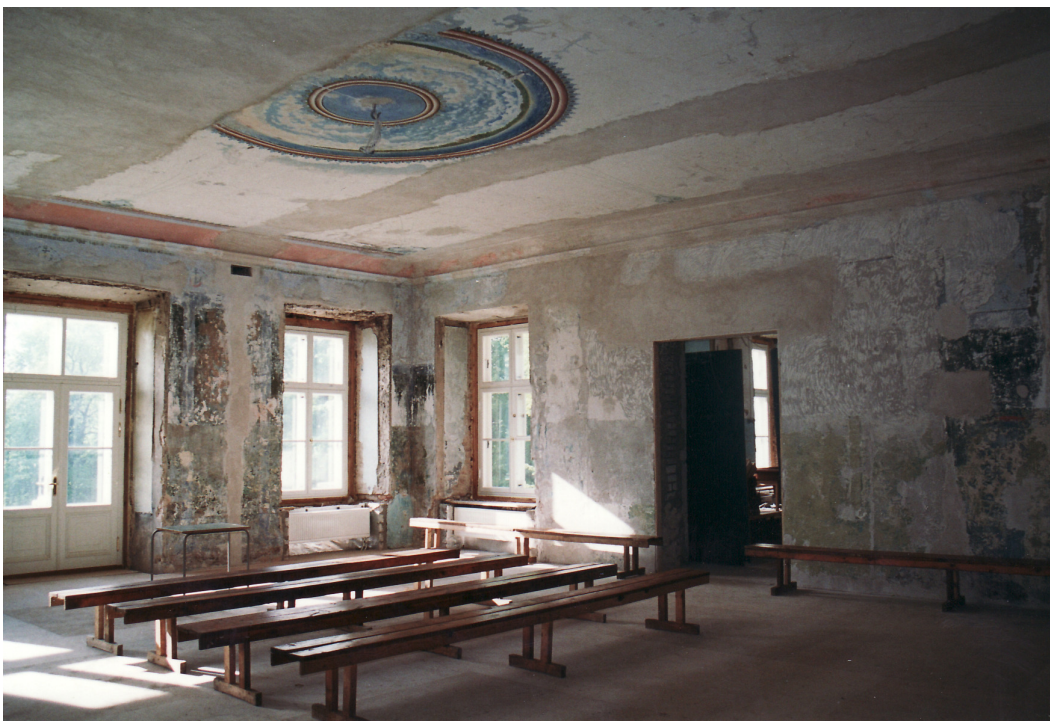
Foto 12. Saalis on alanud renoveerimistööd (2002. a). Laes on näha demblitöö suursaavutust – meremaalingut. Selle kaitsmiseks ehitati topeltlagi. *ESM fotokogu.*

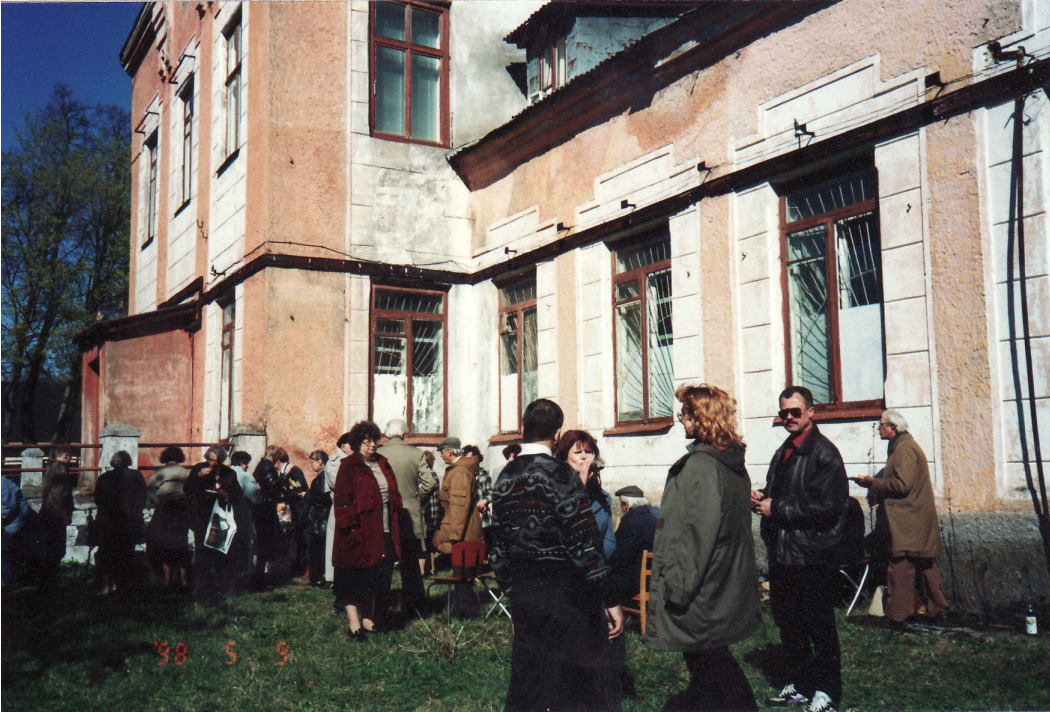
Foto 13. Mõisahoone tagakülg 1998. a. Seintel on hästi näha Nõukogude-aegsed lisandid. Täna on need eemaldatud. *ESM fotokogu.*

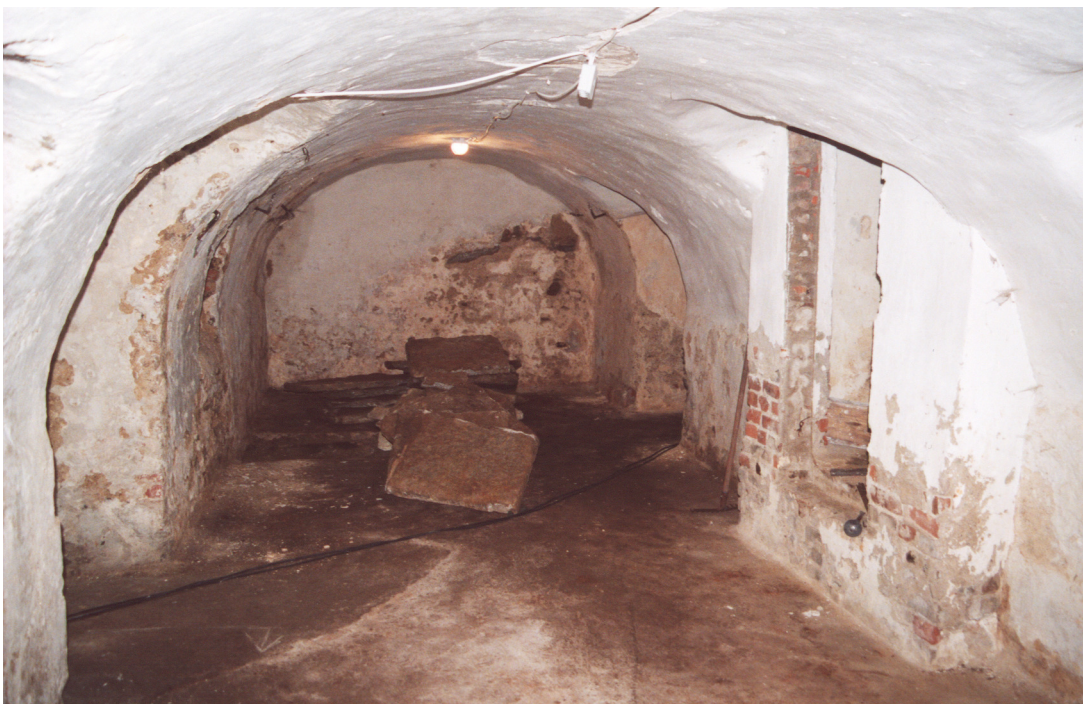
Foto 16. Mõisahoone keldri seinad ja völvlaed olid Nõukogude perioodil kaetud krohviga. 2002. a renoveerimise käigus eemaldati krohvikihht ning täna on eksponeeritud pækivi oma täies hiilguses. *Tiina Tojaku foto.*

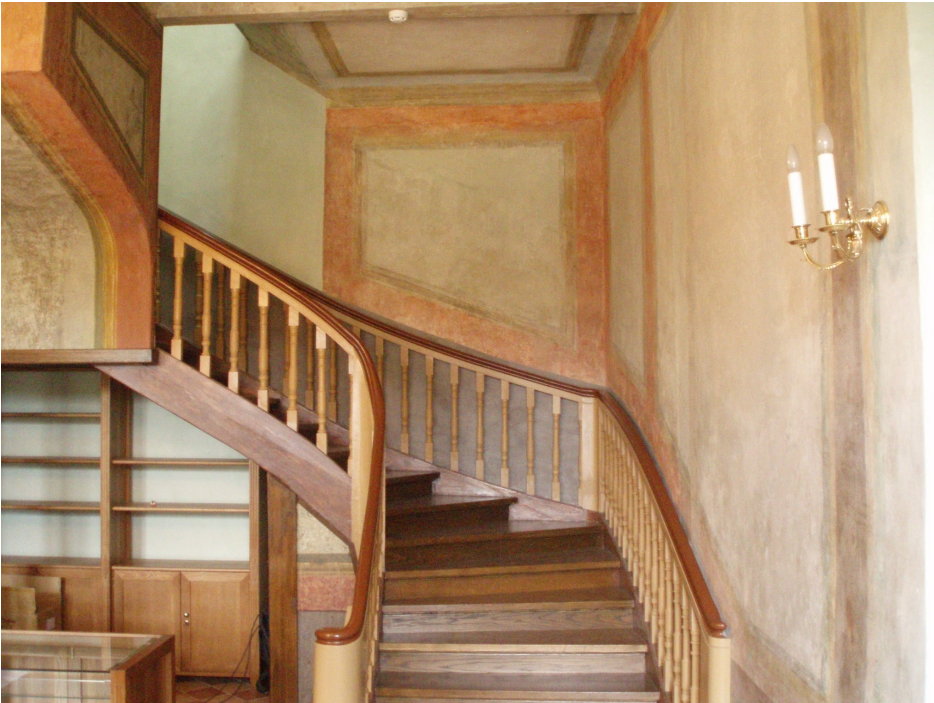
Foto 17. Mõisa peatrepikoda pärast restaureerimistöid 2007. a suvel. *Kristjan Lutsu foto.*

Töid alustati 2006. a juulis seinamaalingute väljapuhastamisega. Esmalt kinnitati varisemisohtlik originaalkrohv. Maalingufragmendid laes puhastati välja, hilisemad lubivärvikihid eemaldati mehhaaniliselt skalpelli abil. Hilisemad õlivärvikihid seintel eemaldati mehhaaniliselt ning osaliselt värviemaldajat kasutades. Lahtine krohvi kiht fikseeriti lakke kruvide ja takkude abil. Krohvipraad avati ja täideti kinnitusseguga. Deformeerunud ja irdunud krohvi taha injekteeriti kinnitussegu. Tsementkrohviga teostatud parandusplommid eemaldati ja asendati lubikrohviga. Kõik paljandunud kivipinnad seinas, akna ja ukseorvades krohviti lubimördiga. Puuduvad kassetid markeeriti laseerivalt lubjavee ja värvimuldade seguga. Säilinud maalingufragmendid tooniti värvimuldade, akvarelli ja pastellidega.

Trepp demonteeriti, astmetelt eemaldati metallärrised ja linoleum. Tööde käigus selgus, et astmed olid täielikult amortiseerunud. Detailid sorteeriti, säilitatavad viidi töökotta. Põskpuud ja kandvad konstruktsioonid restaureeriti kohapeal. Puuduvad välisringi balustrid ja trepikäsi detailid valmistati kvaliteetsest männipuus vanade eeskujul. Trepialust konstruktsiooni ja trepimadet tugevdati suurema jäikuse saavutamiseks, paigaldati tugipostid ja vajunud treppi tõsteti. Parempoolsed põskpuud kinnitati metallankrutega seinte külge. Astmelauad valmistati tammepuidust ja tapiti põskpuusse. Balustraad ja käsi värviti linaõliga vastavalt värviviimistlusuuringute tulemustele, tammeastmed peitsiti.

Eelneva restaureerimise käigus paigaldatud aknad aaderdati seestpoolt algsete eeskujul sobivasse tooni, sarnaselt käituti olemasolevate siseuste puhul. Välisuks vahetati uue vastu. Vastavalt projektile valmistati messingist seinabraad ja kaks laelühtrit.

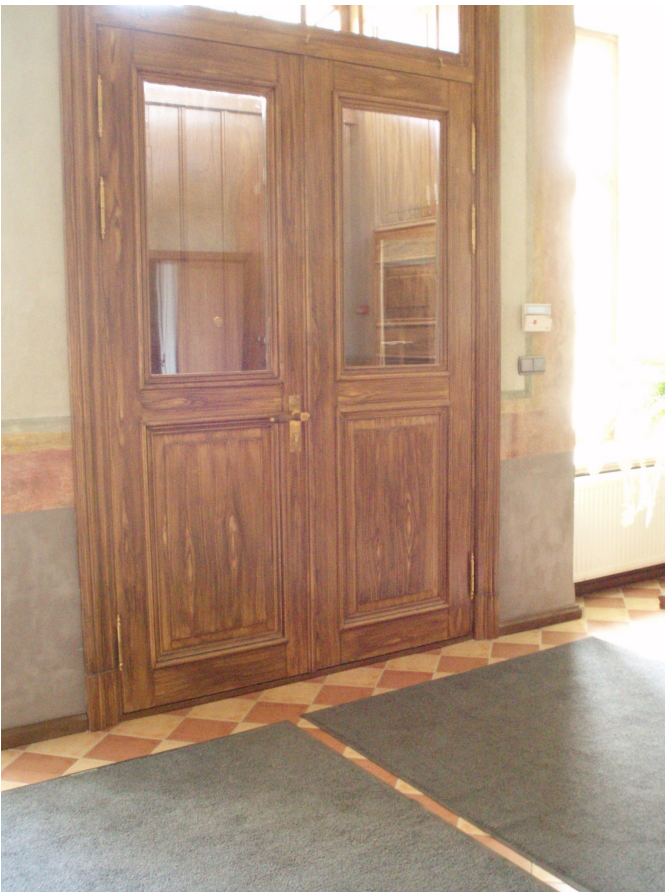
Foto 18. Peatrepikojas on säilitatud tamburi paneelid. *Kristjan Lutsu foto.*

Siseuksed ning aknad olid eelneva renoveerimise (2002.–2005. a) käigus asendatud uutega. Originaalvälisüksed ei olnud säilinud, küll on algupärased tamburi paneelid.

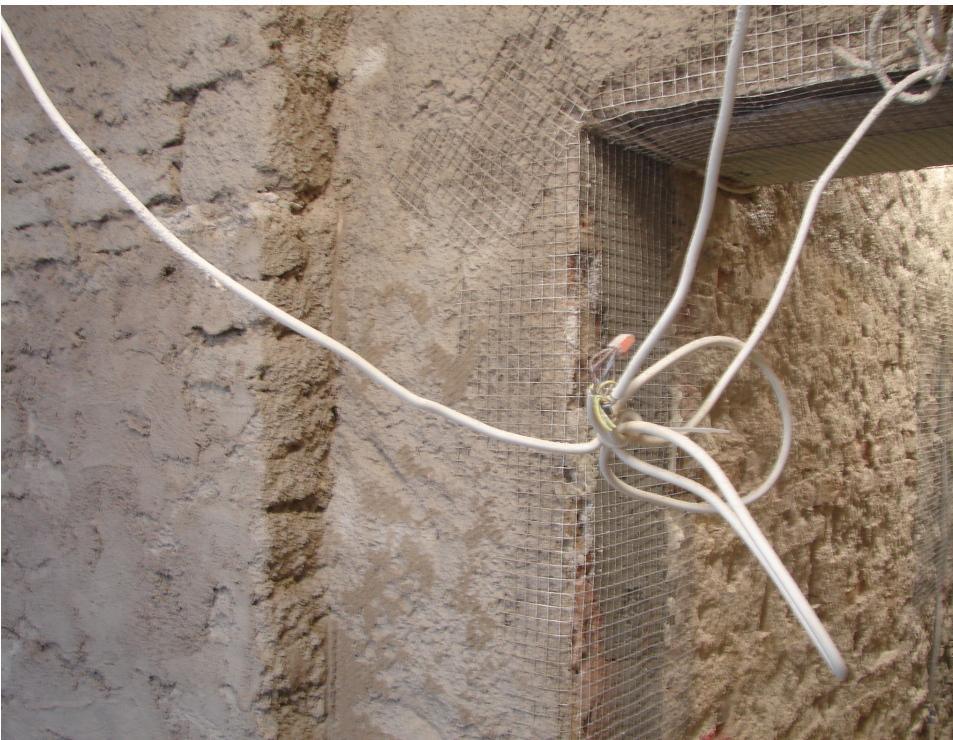
Foto 20. Tulevane fondihoidla peahoone parempoolses tiivas. Seinad puhastati kuni paekivini, seejärel kaeti masinkrohviga. *Kristjan Lutsu foto.*

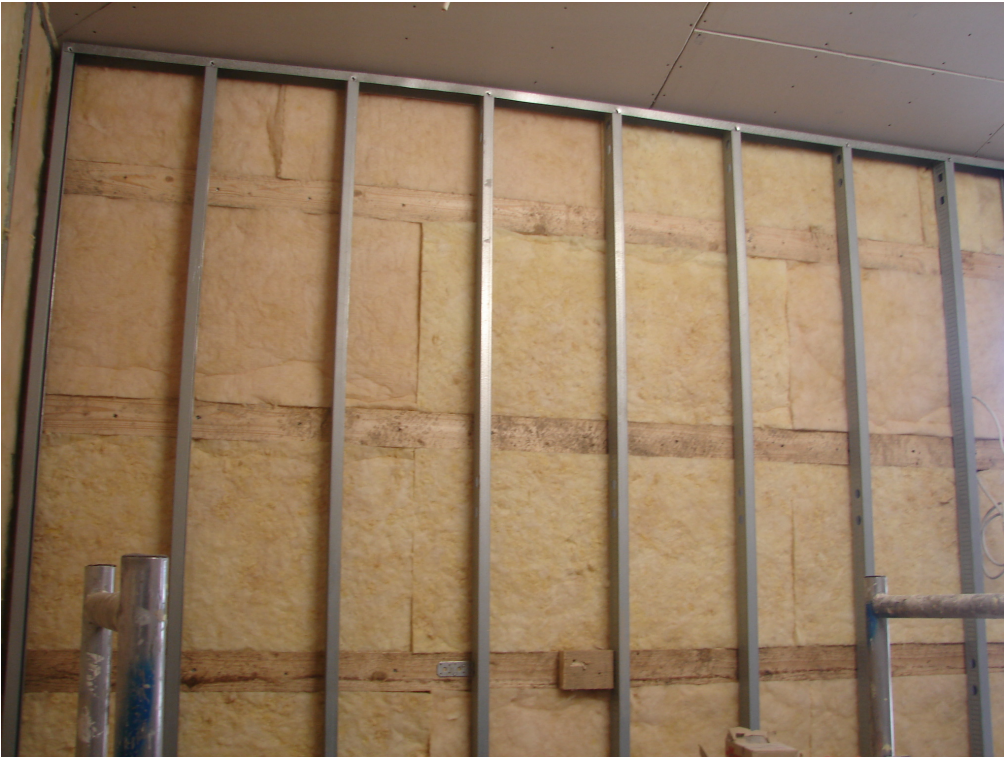
Foto 21. Uued vaheseinad peahoone vasakus tiivas lahendati tänapäevaste vahenditega. Kas ja kuidas see mõisahoonesse sobib, jäägu igaühe enda otsustada. *Kristjan Lutsu foto.*

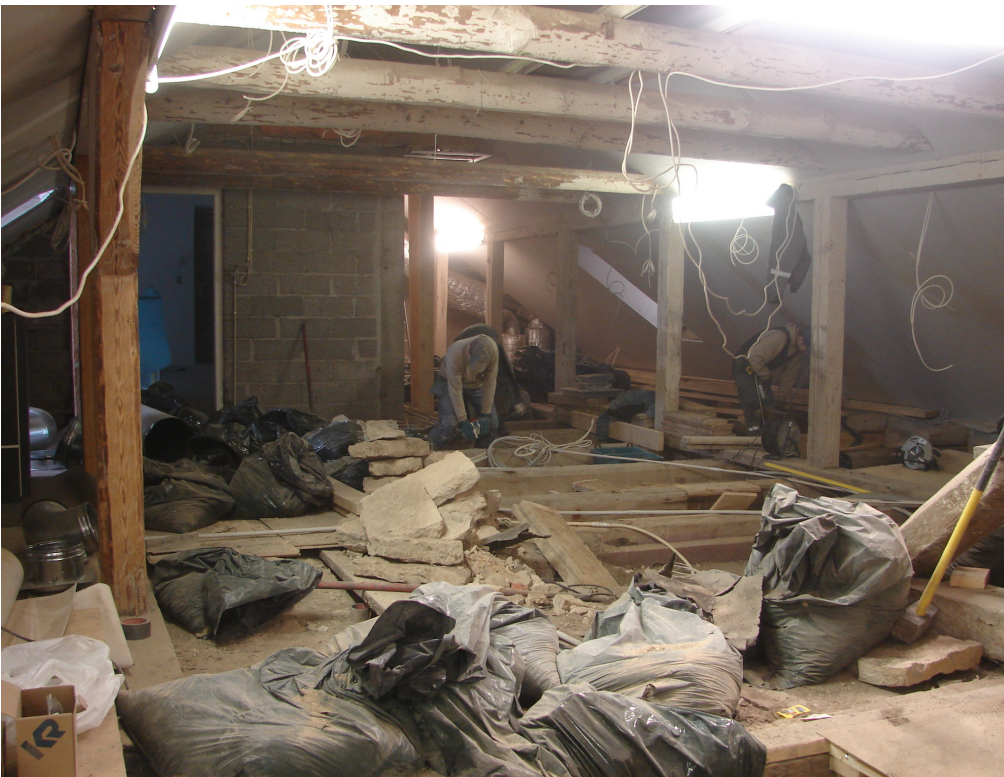
Foto 22. Siingi on näha Fibro plokkidest laotud sein ja kipsplaadi kasutamist siseviimistluses. *Kristjan Lutsu foto.*

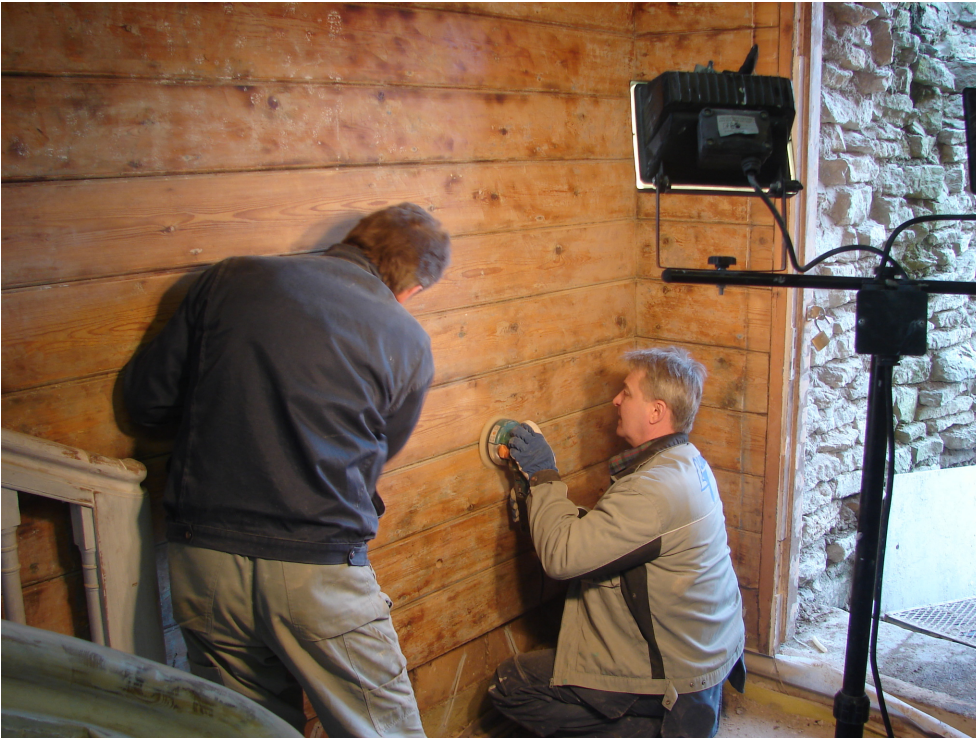
Foto 23. Hoone parempoolses trepikojas asuv külgein puhastati vanast värvist ning see jääb möödunud aegade meenutuseks ka sobivalt eksponeerituks. *Kristjan Lutsu foto.*

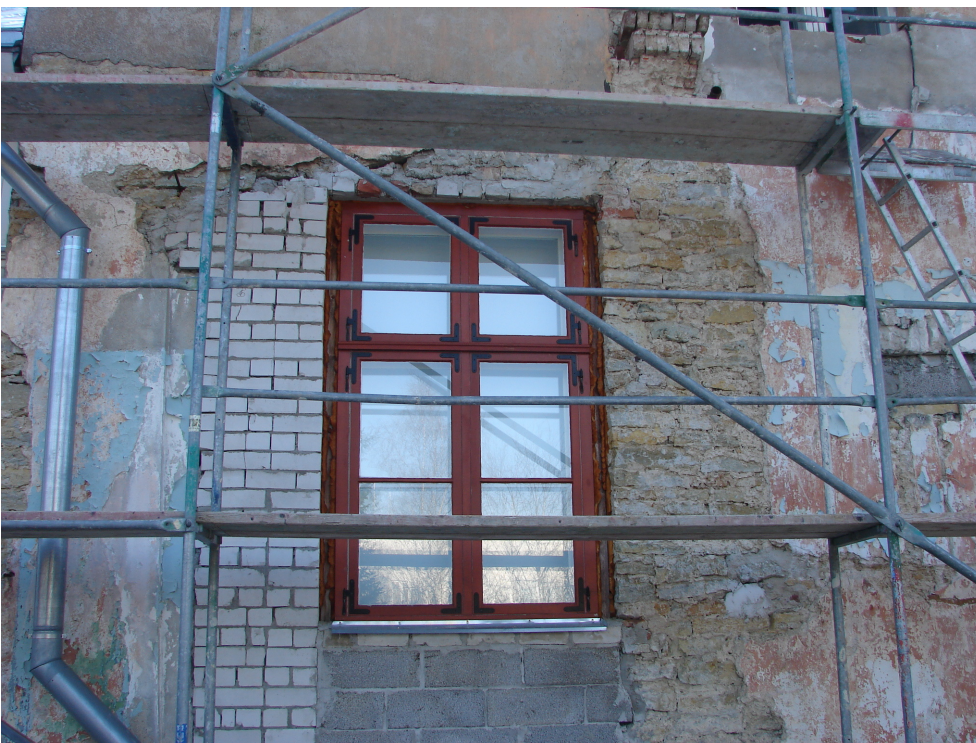
Foto 24. 2008. a kevadeks on renoveerimistöodega jõutud ka välisfassaadini. Fotol mõisa tagafassaad nagu see jäi 2002. a, selgelt on näha ehitusfirma Remet arusaamu sobivate materjalide kasutamisest. *Kristjan Lutsu foto.*

Tuleb möönda, et nagu paljud teisedki riigi haldusalas olevad hooned, kannatas ka Viimsi mõis ehitustööde vähempakkumise tagajärgi. Kõige odavama pakkumise teinud ehitusfirma Remet ei teinud mitmeid töid vastavalt kehtivatele normidele, millest annavad tunnistust kiiresti lagunema hakanud fassaad ja ebakõlad muuseumiruumides (nt on samettapeedile nn Laidoneri kabinetis paigaldatud kõige odavam valge mittesüvistatav plastmasslüliti).
