ESNA VALLAMAJA KAREDA VALLAS JÄRVAMAAL

2007/2008. õ-a. Arhitektuuri konserveerimise ja restaureerimise täiendkoolituskursuse
lõputöö

NELJAS VALLAMAJA EHTAMISE LUGU (RESTAUREERIMINE)

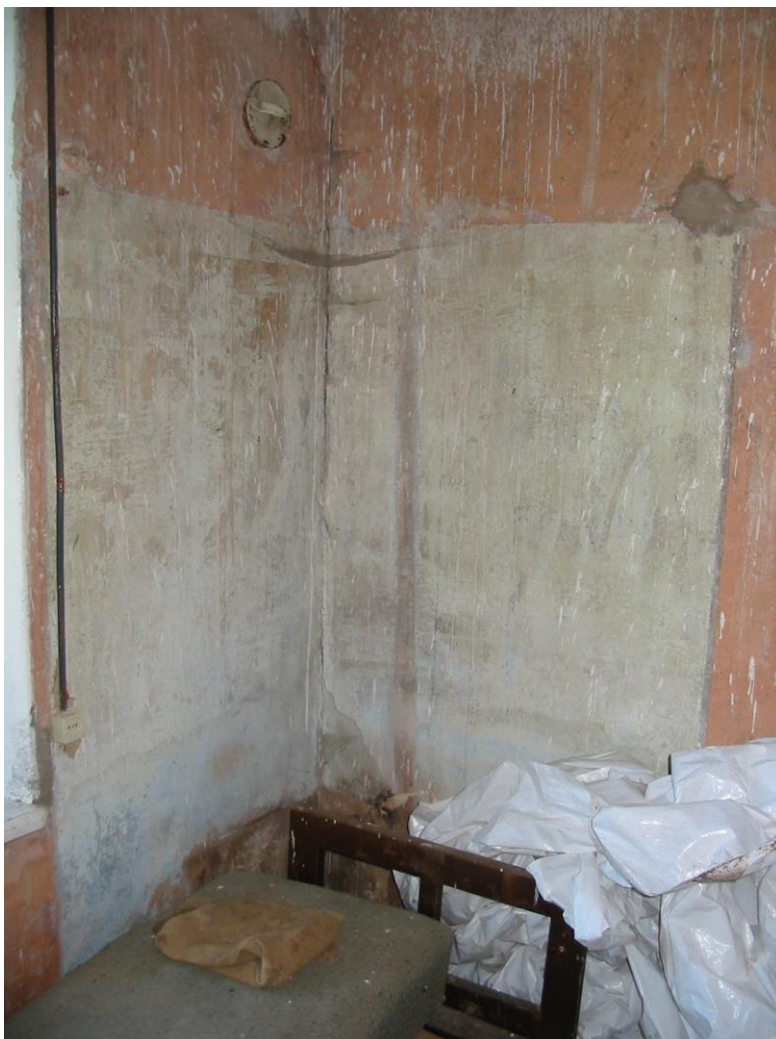
Foto nr 1 - Tuba nr 4, hävinud peldiku (lepingu termin) jäljed seinal.

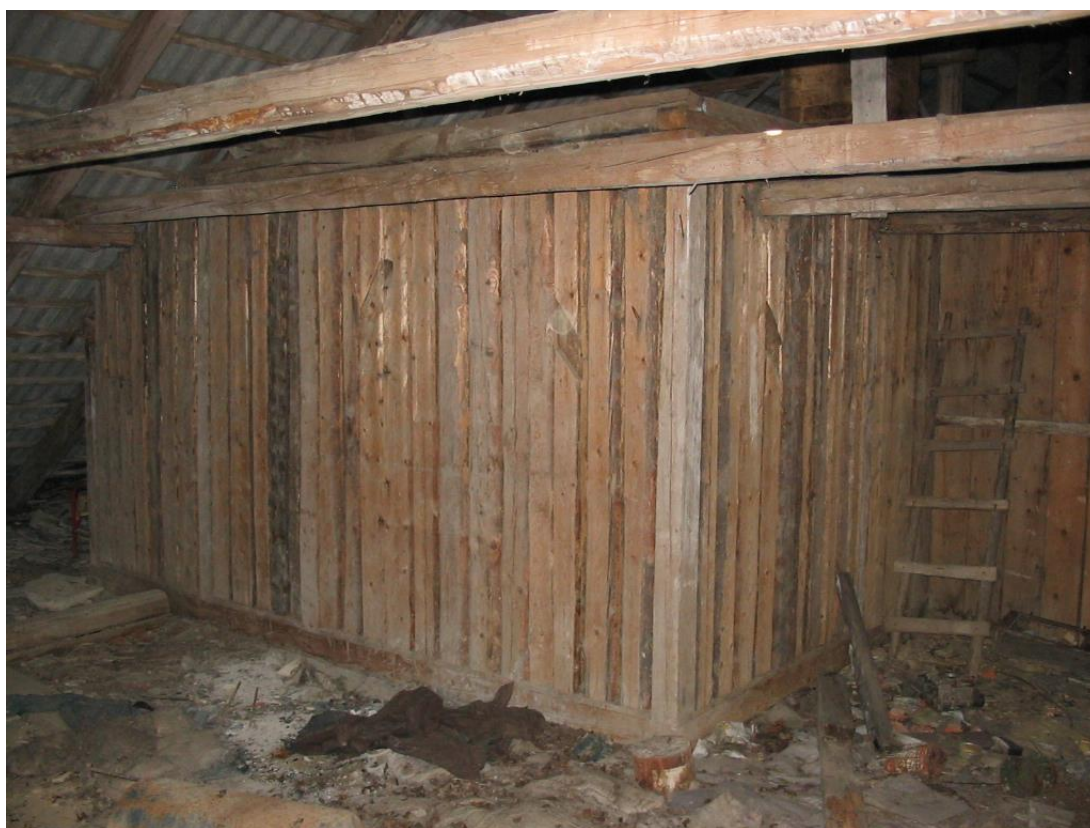
Foto nr 2 - Ärklitubade püstpalksein pööningul.

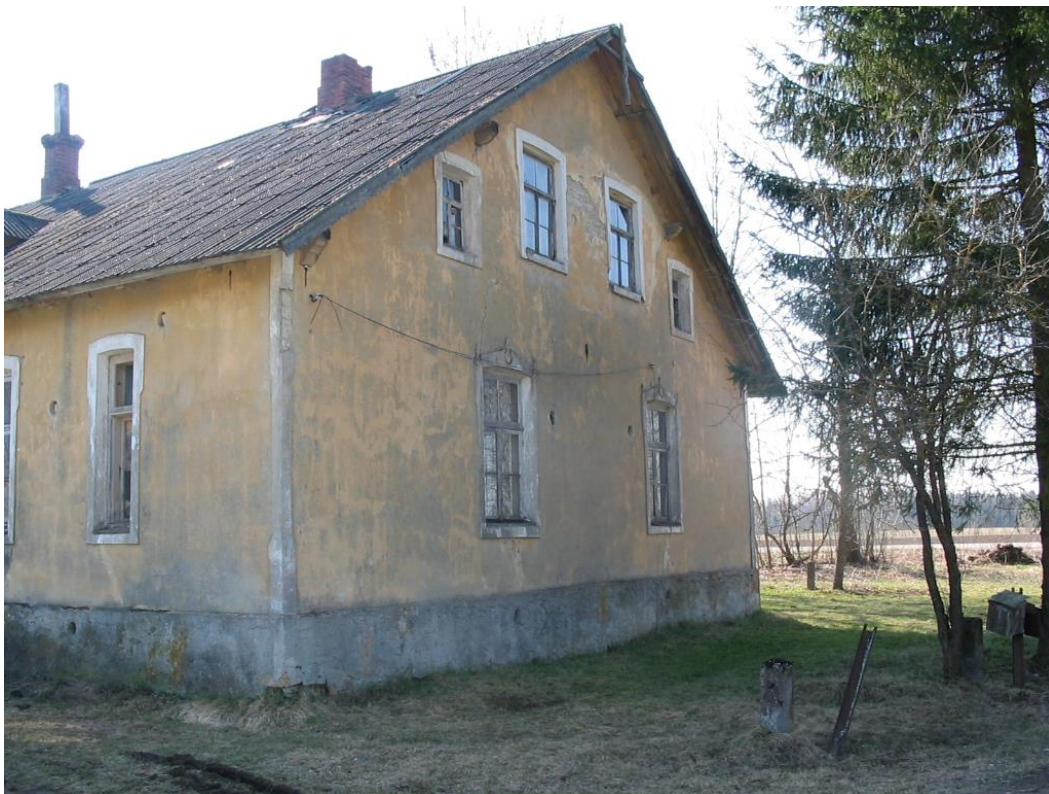
Katusekatteks on eterniit ja lõunaküljel osaliselt valtsplekk. Katusekate ei ole enam vett pidav. Korstnapitsid on katkised ja korstnates on pööninguni jooksvad praod. Katusesarikad tunduvad olema enamuses hästi säilinud. Kindlasti ei ole ajale vastu pidanud müürilatid, mida on näha lagunened ehitussõlgedes.

Foto nr 3 - Hävinenud ehissõled.

- paigaldada uus katusekate (betoonkivi või sindel);
- korrastada korstnad;
- taastada otsaviilude alused lõikelised püst- ja põikpuud ehk ehissõled;
- kontrollida katusesarikate olukorda, vajadusel plommida;
- restaureerida profileeritud sarika otsad;
- asendada mädanenud müürilati osad, kivipinna poolne külg määrada tõrvaga;
- kontrollida ka vahelae talade olukorda, eriti ruumi nr 1 kohalt, sest seal on läbijooksudest tingitult osa laekrohvi alla kukkunud;
- paigaldada vihmaveesüsteem;
- korrastada pööningukorruse väljaehitised.

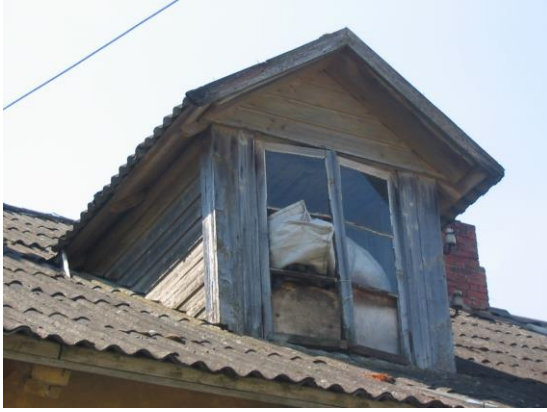
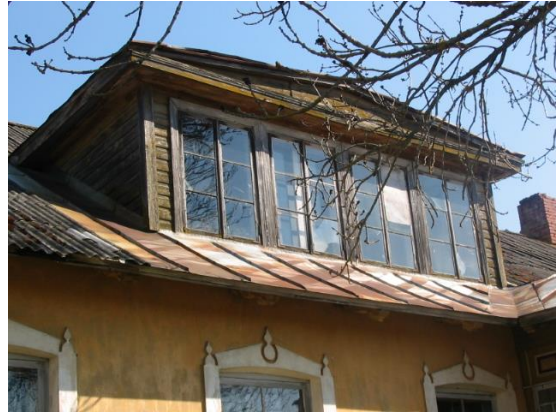
Fotod nr 4, 5 – Katuse väljaehitised.

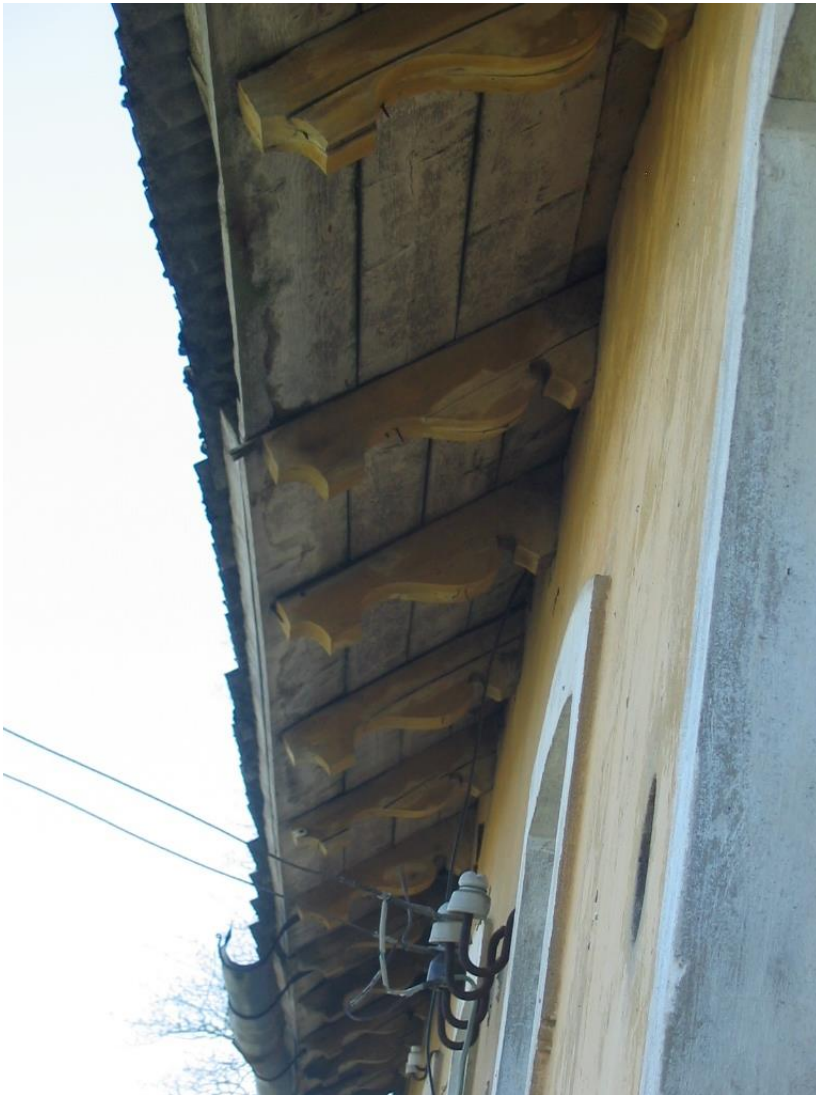
Foto nr 6 – Profileeritud sarikaotsad.

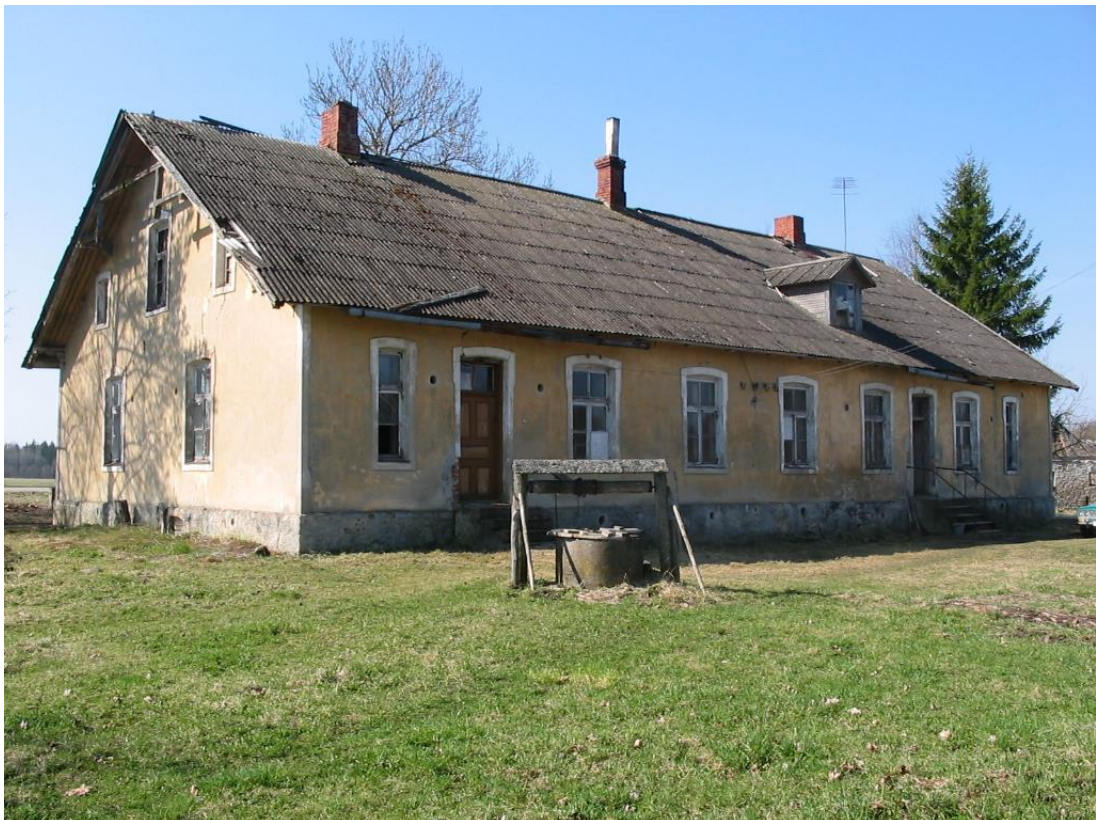
Fassaadil on väiksemaid vajumispragusid, seisukord rahuldav. Seinte originaalset krohvi, mis on irdunud, kuid ei ole pragunenud, peab püüdma säilitada. Paekivimüüride ladumisel kasutada kassikalist lubimörti, millele võib lisada tsementi 10% sideaine mahust. Sokliosas on müüritis lagunenud veranda piirkonnas, samuti on lagunenud kahe lampkasti sillused sisehoovis. Parandada (uuesti laduda) läänepoolse välisukse sillus ning läänepoolse fassaadi parempoolse akna sillus.

Foto nr 7 – Sisehoov (põhjapoolne külg).

- teha vajalikud lubikrohvi parandused ja värvida lubivärviga (silikaatvärviga);
- osaliselt tuleb sokkel lahti kaevata ning kahjustatud osad tagasi laduda;
- uuesti tuleb laduda maja 3 paekivist välistreppi.

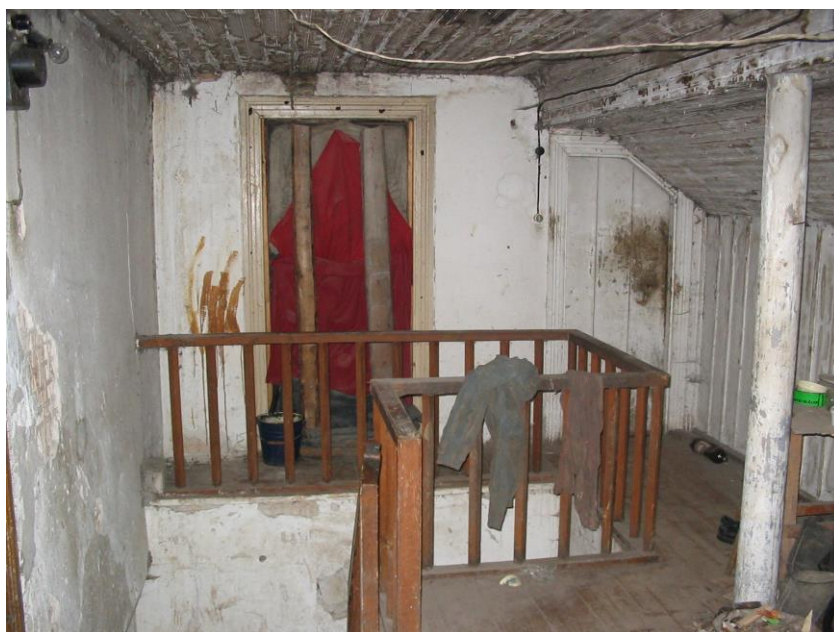
Foto nr 9 – Pööningukorruse trepikoda.

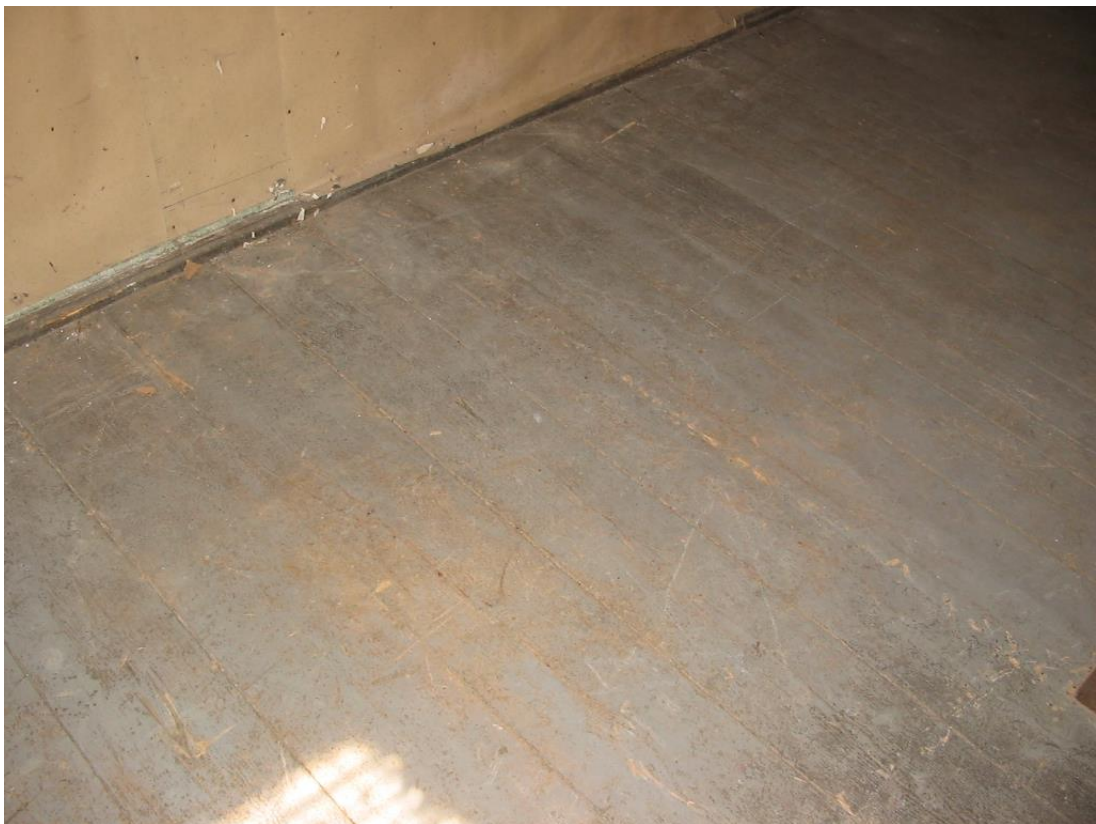
Põrandad on enamuses ruumides säilinud, tehtud laiast põrandalauast. Ruumis 1 toetub põrand otse pinnasele. Teistes ruumides on arvata, et põranda alune on tuulutatav, millele viitavad tuulutusavad soklis. Võimalusel taaskasutada olemasolevaid laudu. Viimistlusmaterjaliks võiks kasutada õli. Põrandaliiste leidsin väga erinevate profiilidega ja kindla profiili valik teha tööde käigus.

Foto nr 10 – Põrandalauad.

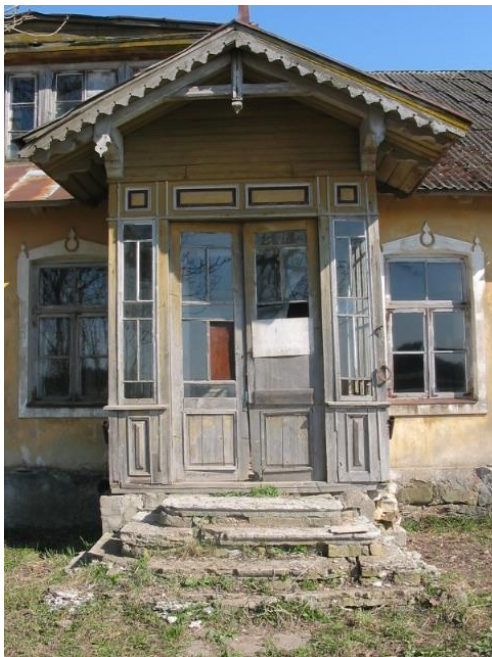
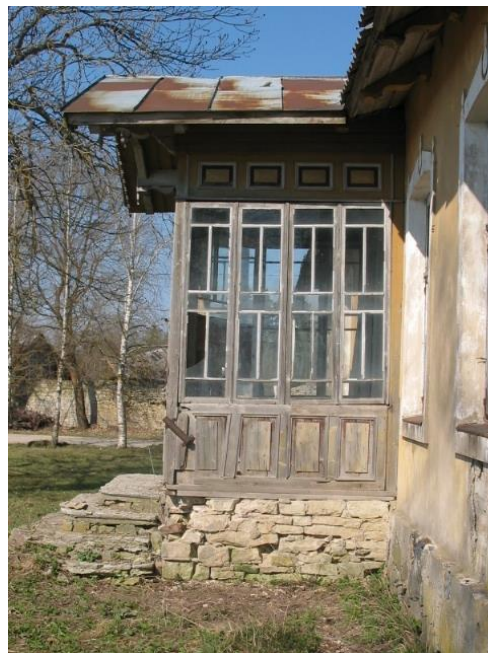
Veranda olukord on halb. Veranda on rikas ehisdetailide poolest.

Fotod nr 11, 12 – Veranda vaated.

- vundament lahti kaevata ja teha vajalikud müüritööd;
- taastada paekivist trepp;
- taastada puitsõrestik ja kõik puitdetailid seintes;
- trepikoja põranda praguline betoonplaat asendada ja katta paeplaatidega;
- aknad ja veranda uks restaureerida;
- säilitada laelaudis;
- restaureerida pitslauad räästas;
- vahetada katusekate.

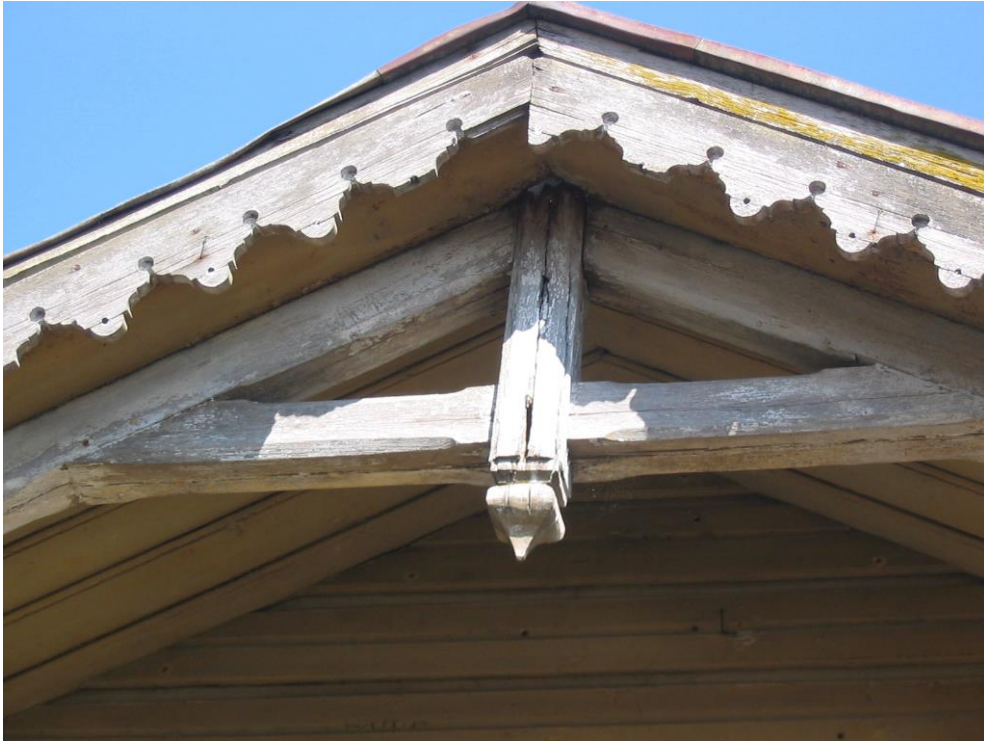
Foto nr 13 – Veranda pitslaud ja ehissõlg.

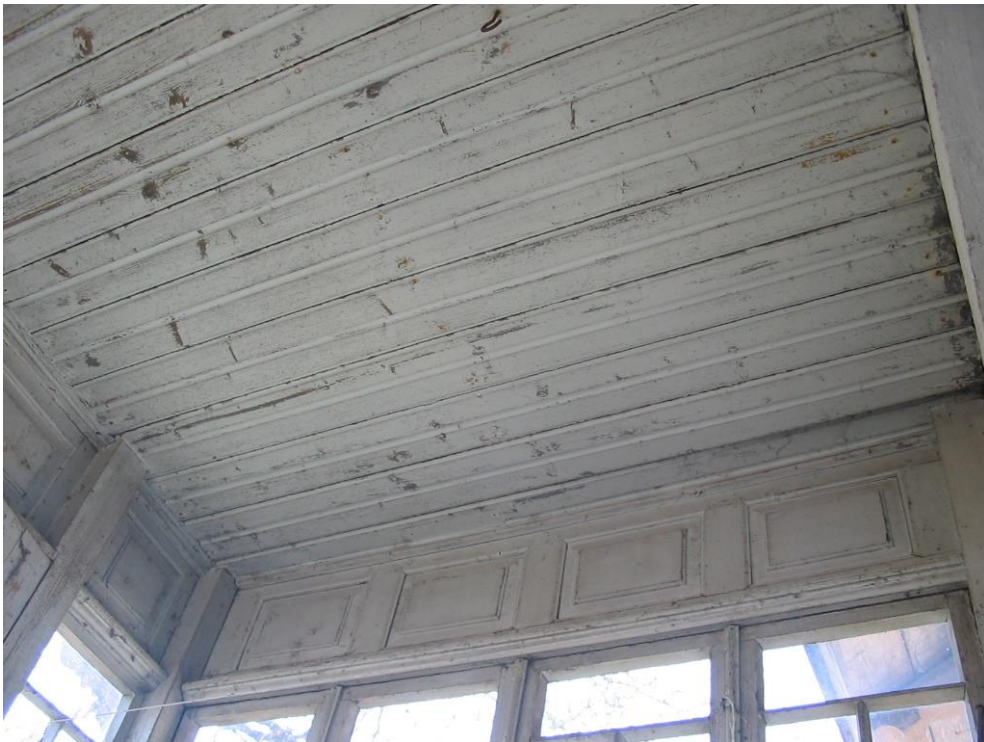
Foto nr 14 – Veranda lagi.

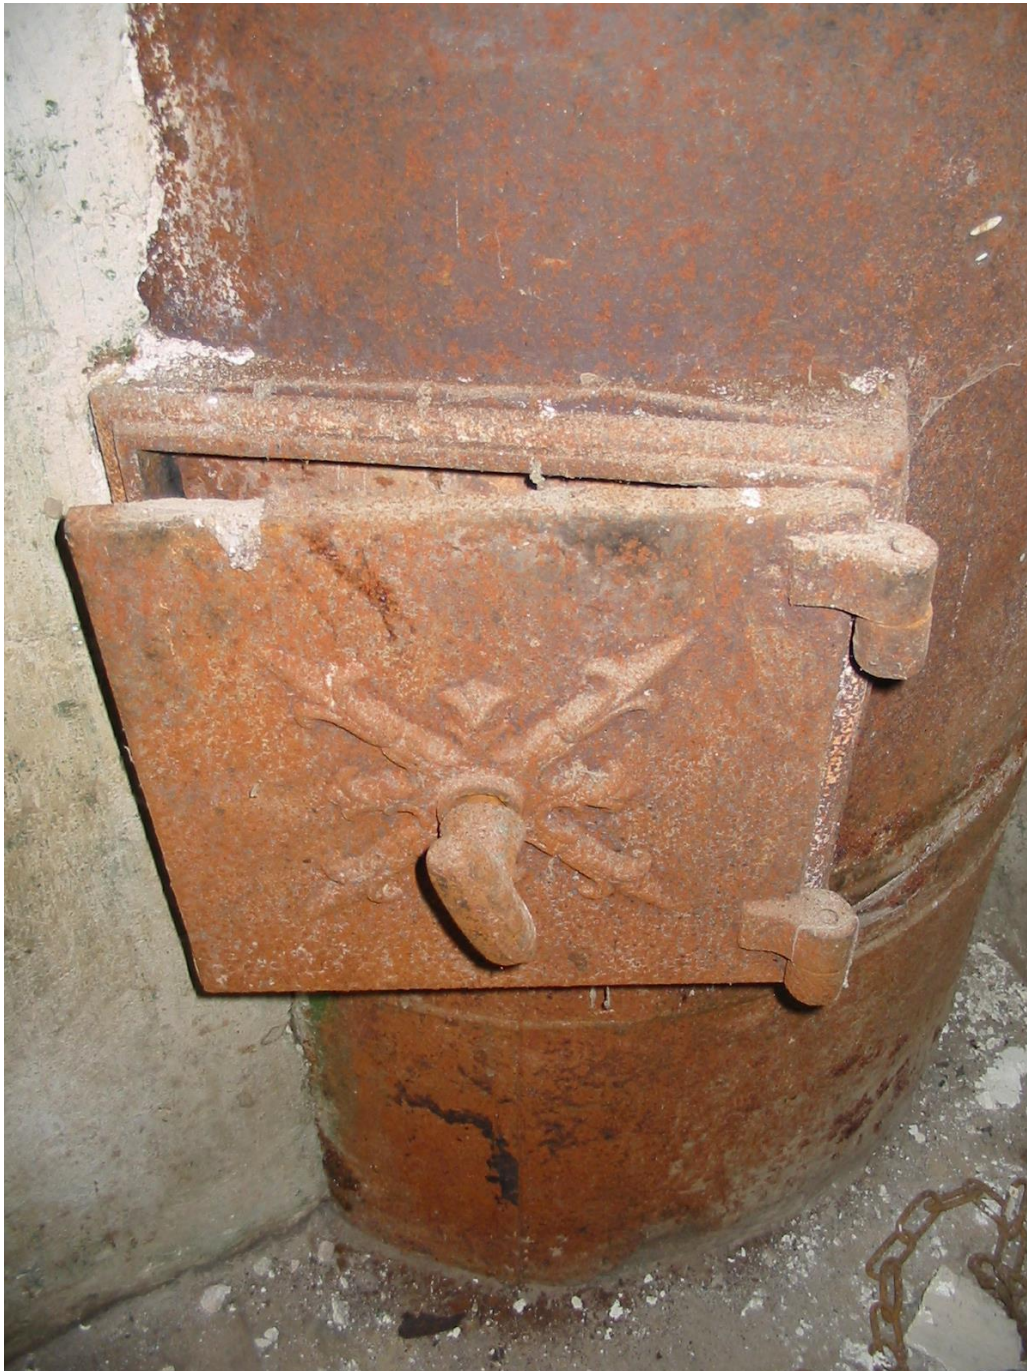
Originaalseid küttekoldeid säilinud ei ole. On hilisemaid plekk-kestas ja pottidest ahje ja pliite. Uute küttekehade ehitamisel võiks kindlasti ära kasutada kaks suhteliselt heas korras olevat ahjuust.

Foto nr 15 – Vanad ahjuüksed ruumides 2 ja 5.

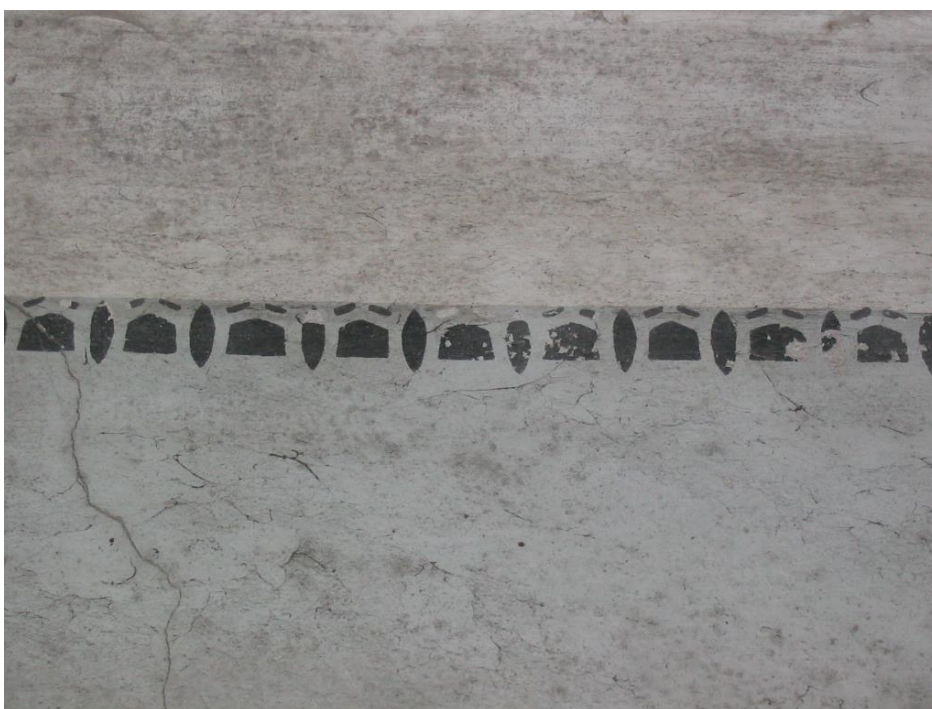
Foto nr 17 – Seina trafarettmaaling ruumis 12 (seina ülaosas).

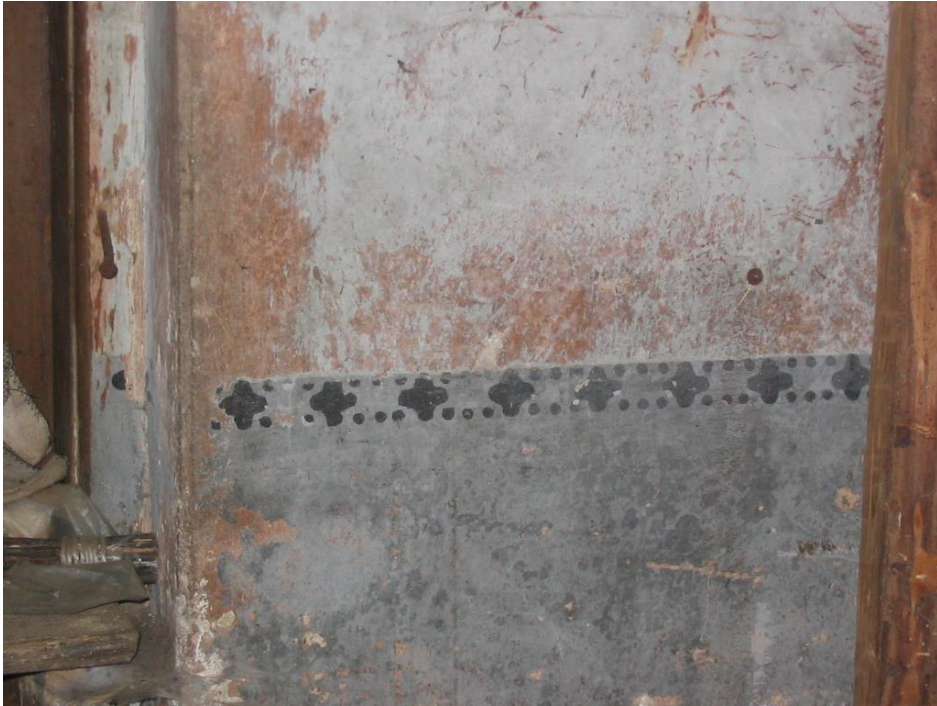
Foto nr 18 – Seinä trafarettmaaling ruumis 12.

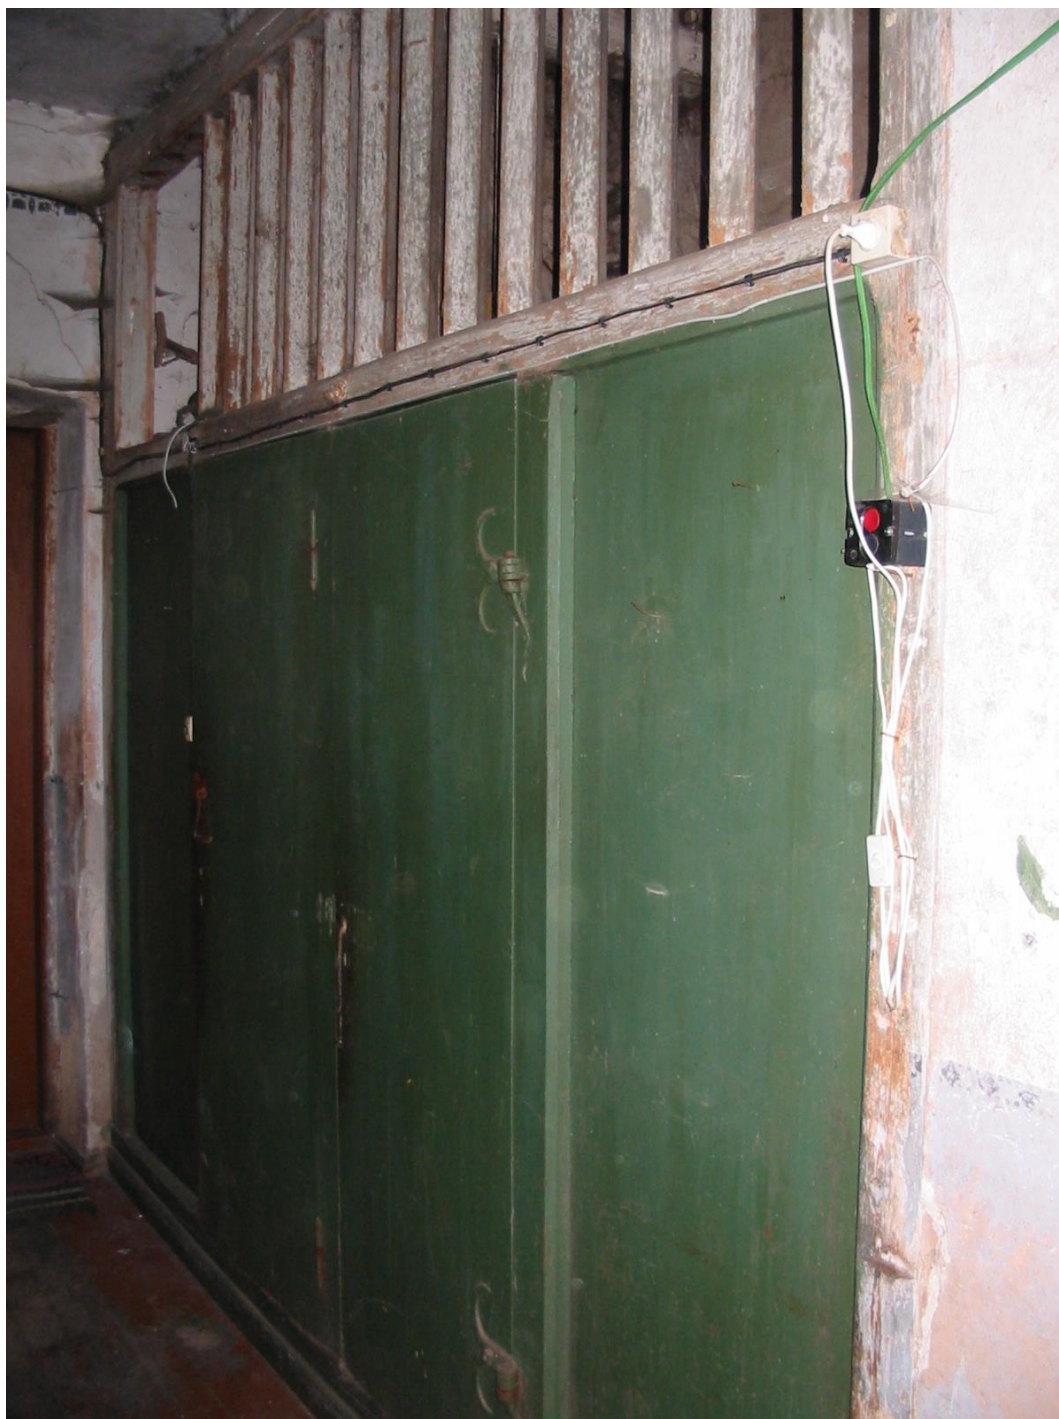
Ruumis 12 on säilinud ehedal kujul puitkonstruktsioonis kaks kartserit. Alumine osa on kinnine, üleval on puust trellid. Samuti on selles ruumis säilinud üks kahest projekteeritud kapp-käimlast. Teine (ruumis 4) on hävinenud. Kappide sisustamisel säilitada kõik nende algsele otstarbele viitavad detailid.

Foto nr 19 – Säilinud kartseri tuumid (ruum 12).

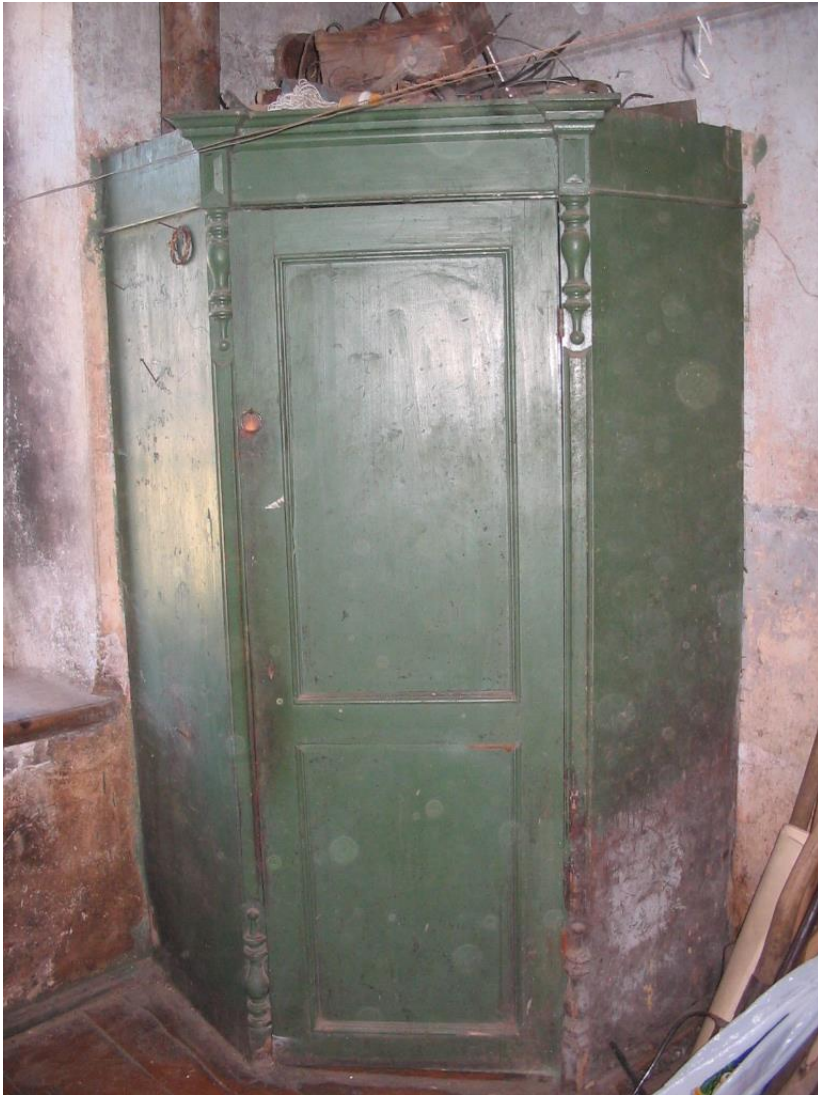
Foto nr 20 – Säilinud kapp-käimla (ruum 12).

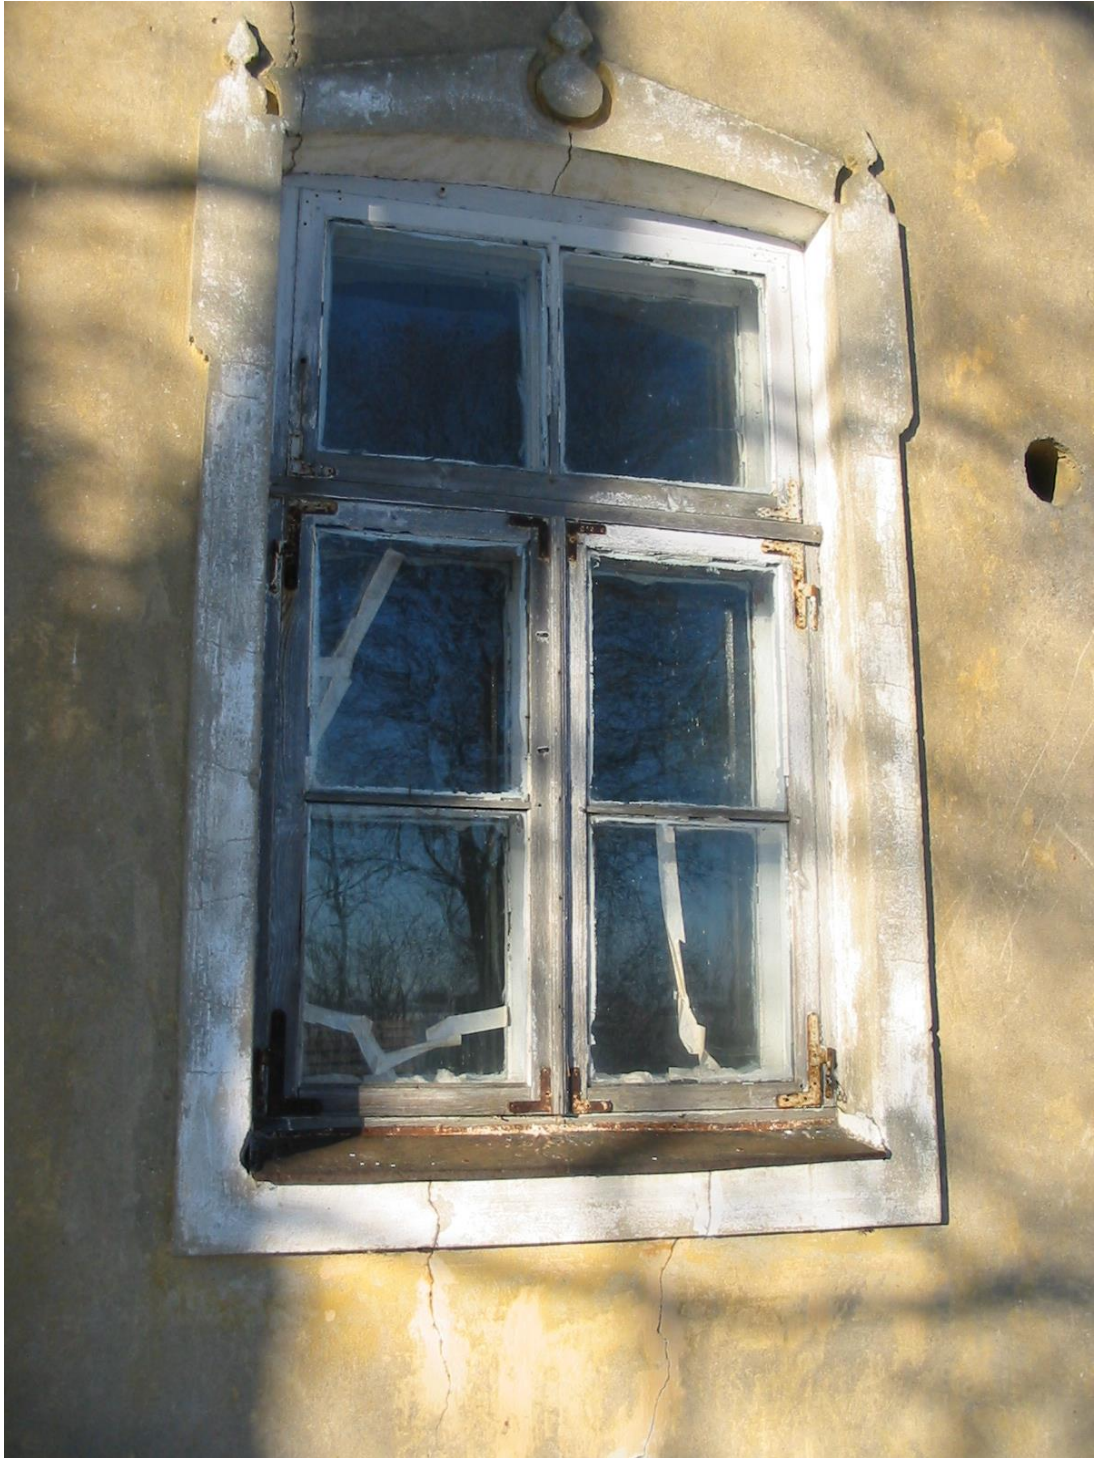
Algselt on akende sisemised raamid olnud ette tõstetavad. Akende parema kasutuse huvides võiks kaaluda nende varustamist hingedega. Uued veeplekid teha vanade järgi. Akende restaureerimise käigus tuleks teha mõned täiendavad värvisondaažid kontrollimaks olukorda erinevates ruumides ja lepingulist punkti – aknad on saare puu karva.

Foto nr 21 – Esna vallamaja aken.

- puitpinnad ja -detailid puhastada vanadest värvikihtidest, plommida ja värvida linaõlivärviga;
- säilinud metallmanused puhastada, puudu olevad teha originaalide järgi uued, värvida linaõlivärviga;
- klaasida kitiga.

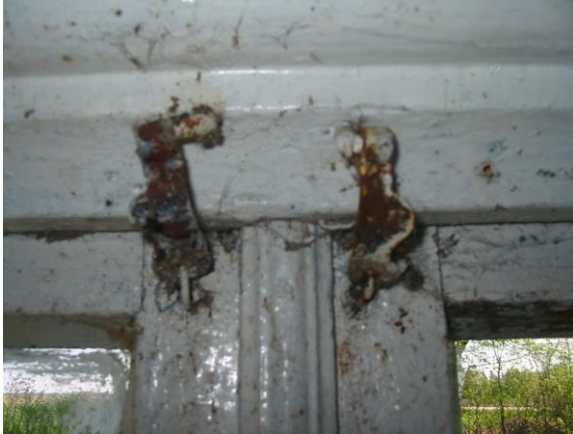
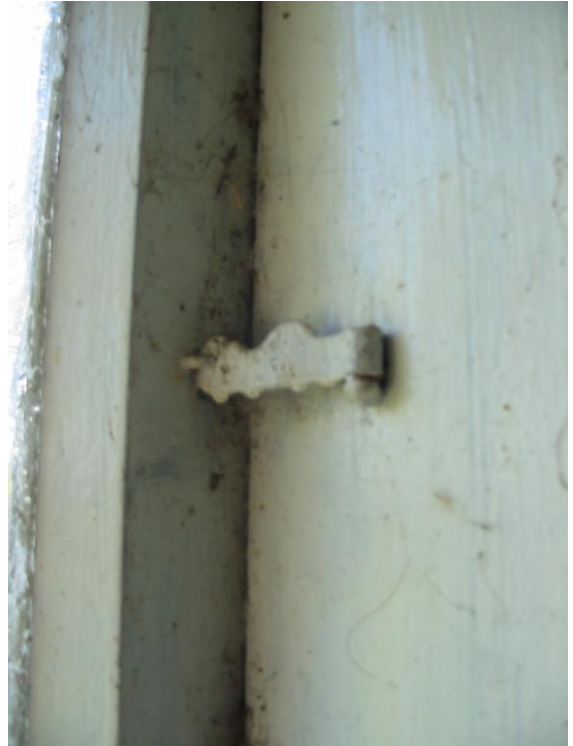
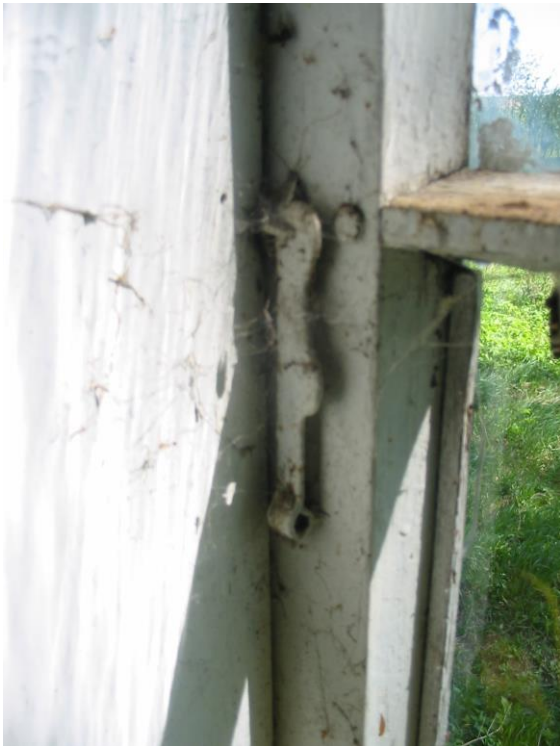
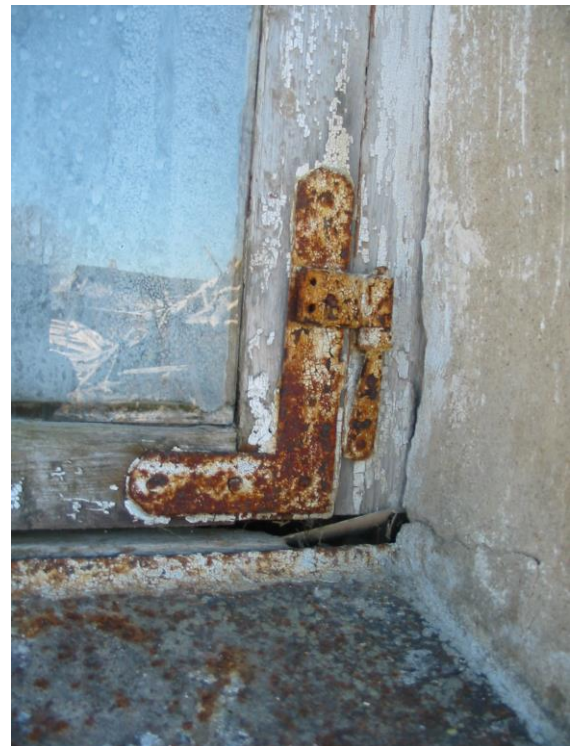
Akende originaalsed kremoonid (nn käerauad) on säilinud veel seitsmel aknal. Enamuses säilinud originaalsed hinged ja sepsinurgad, osadel ka originaalsed tuulehaagid. Aknalaudade seisukord on rahuldav, asendamist vajab kindlasti sahvri (ruum 7) aknalaud. Restaureerides tuleks kindlasti kontrollida aknapiitade seisukorda, värvi alla visuaalse vaatlusega ei näe ja vajadusel kahjustunud kohad plommida. Aknapiidad on paigaldatud müüritööde ajal, mistõttu vanu aknaid uute vastu vahetamisel hävinevad ka akent ümbritsevad krohvipinnad.

Fotod nr 22-25 – Akna manused.

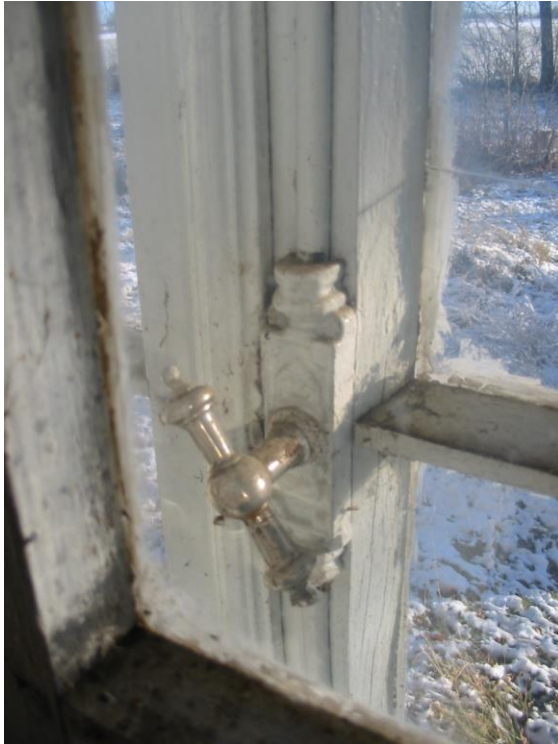
Foto nr 26 – Akna käeraud.

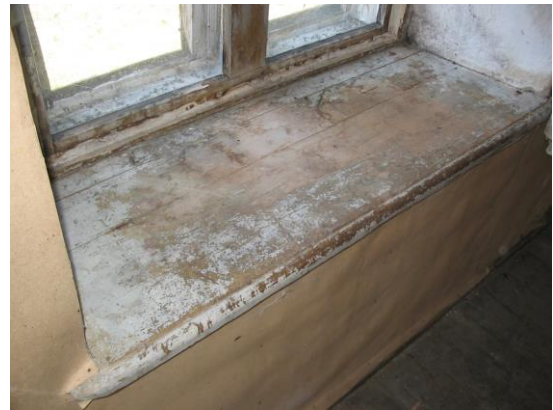
Foto nr 27 - Aknalaud.

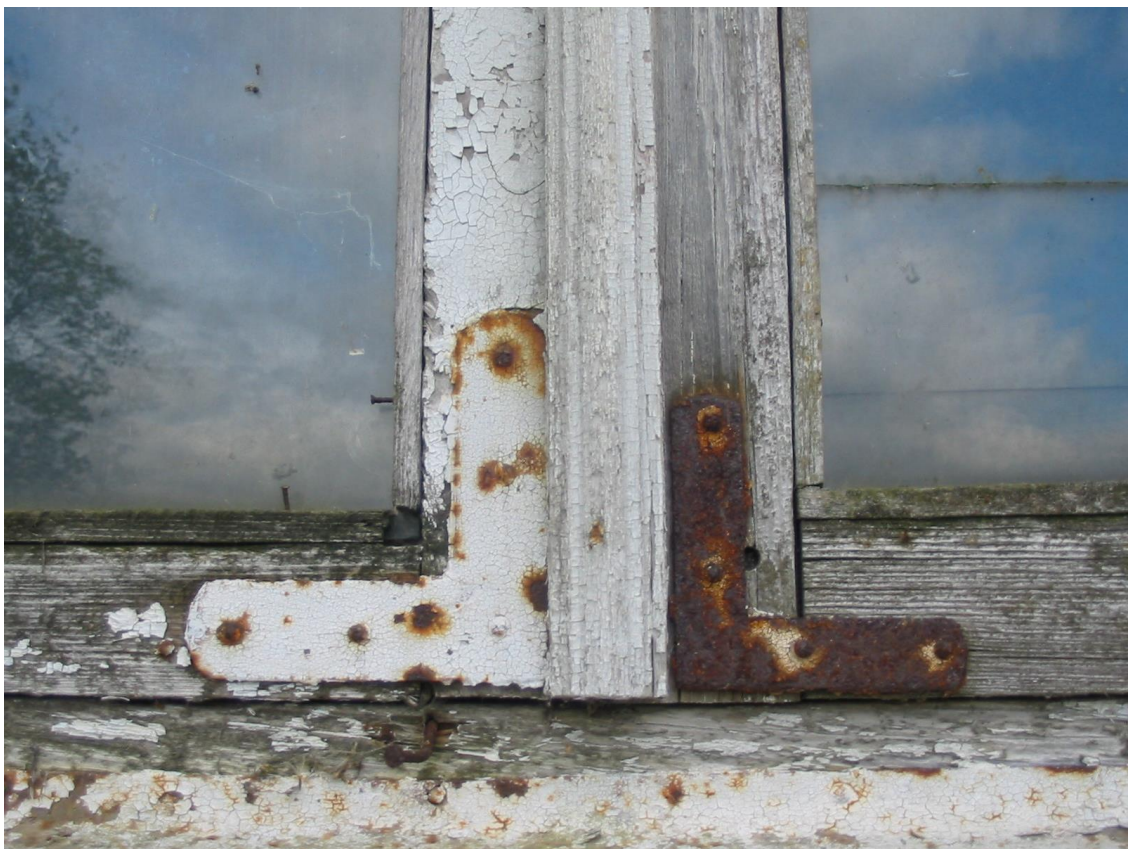
Foto nr 28 - Aknanurgikutest on levinum parempoolne (suurem).

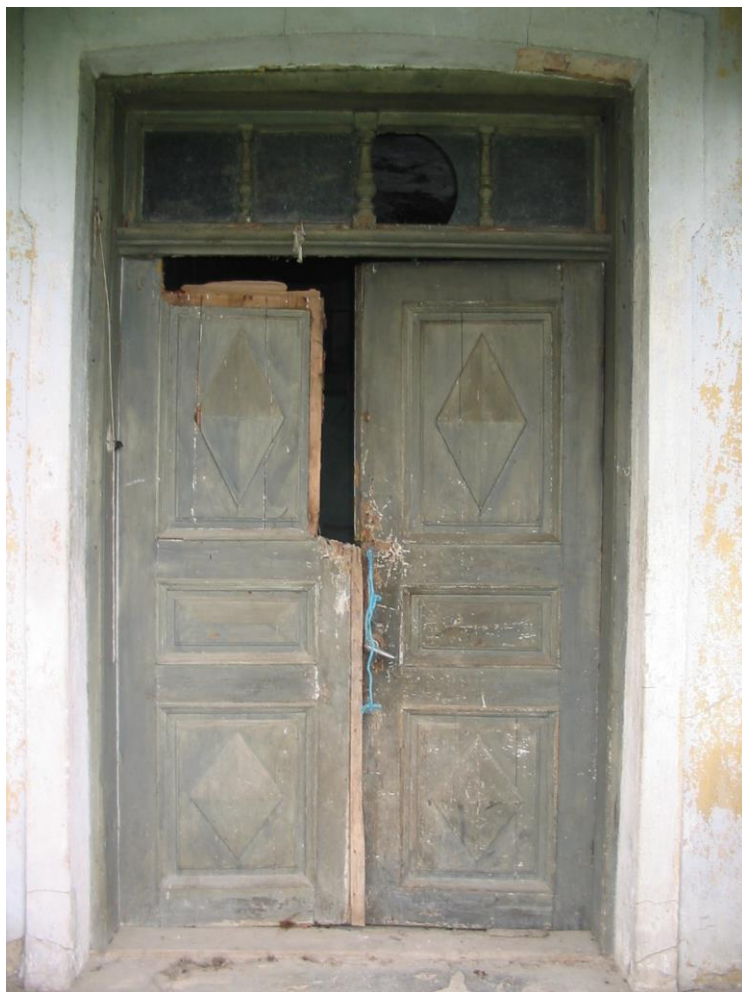
Foto nr 29 – Peauks (VU-1).

Vasakpoolne ukseleht on osaliselt lõhutud, puuduvad originaalsed sulused (v.a. hinged).

Valgmiku klaas katki

- teha uued ukselehe raampuud samaväärsest puidust;
- restaureerida (kasutada ära) vanad uksehinged;
- puitpinnad ja –detailid puhastada vanadest värvikihtidest, plommida ja värvida linaõlivärviga;
- uksevalgmik klaasida linaõlikitiga;
- uued sulused valida vanade sarnased, vajadusel paigaldada vasest lukuplaadid.

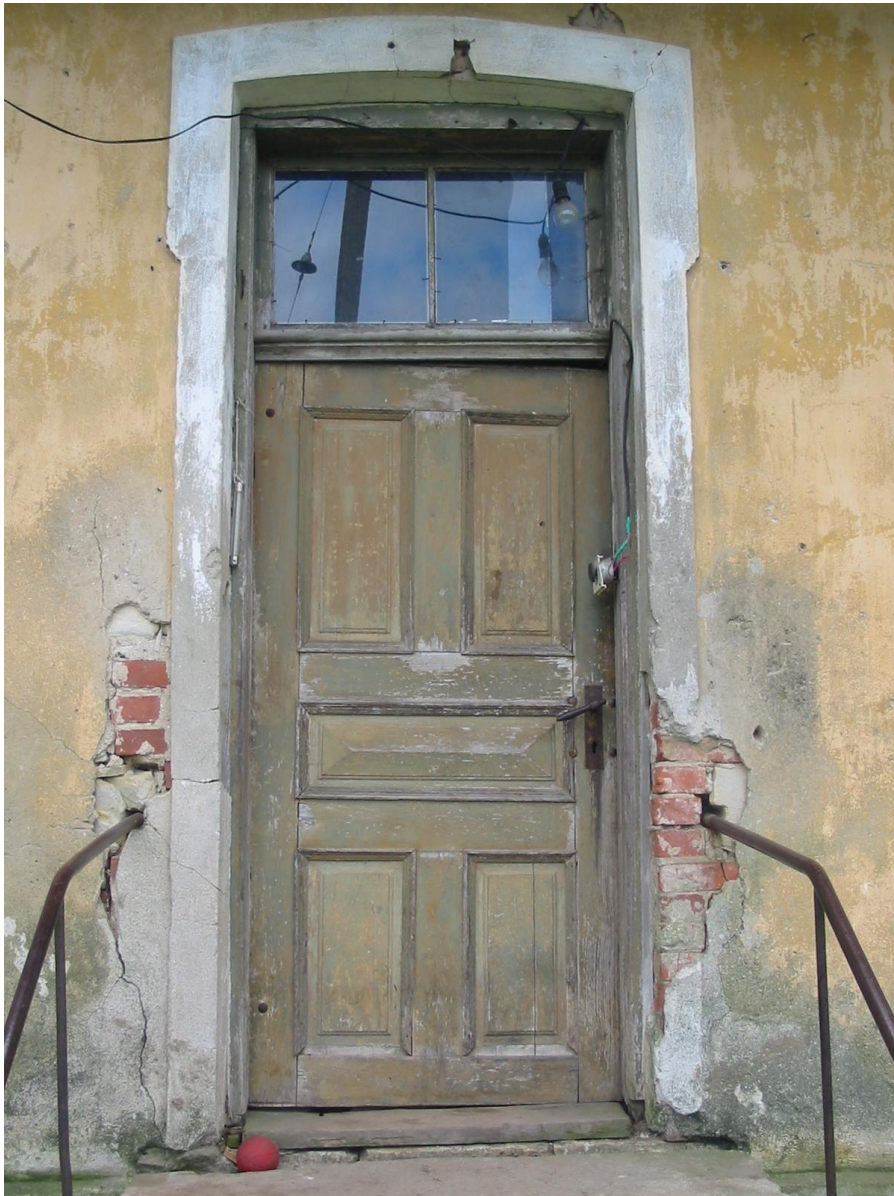
Foto nr 30 – Sisehoovi parempoolne uks (VU-2).

Säilinud on sepa lukk, sarvhinged, lukusilt ja käepide.

- restaureerida metallist sulused, sepa valmistatud lukk ja teha uued võtmed;
- puitpinnad ja –detailid puhastada vanadest värvikihtidest, plommida ja värvida linaõlivärviga;
- uksevalgus klaasida linaõlikitiga.

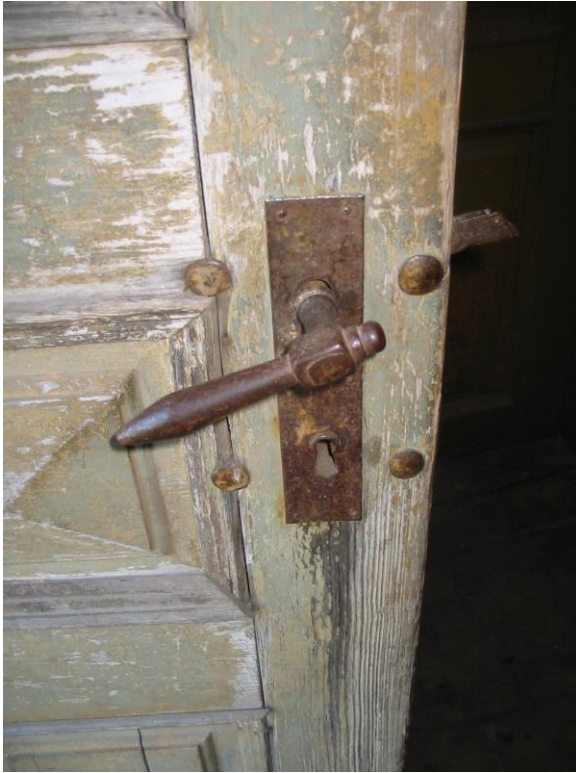
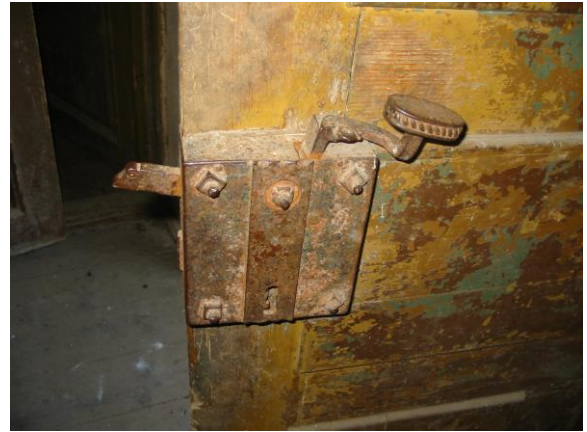
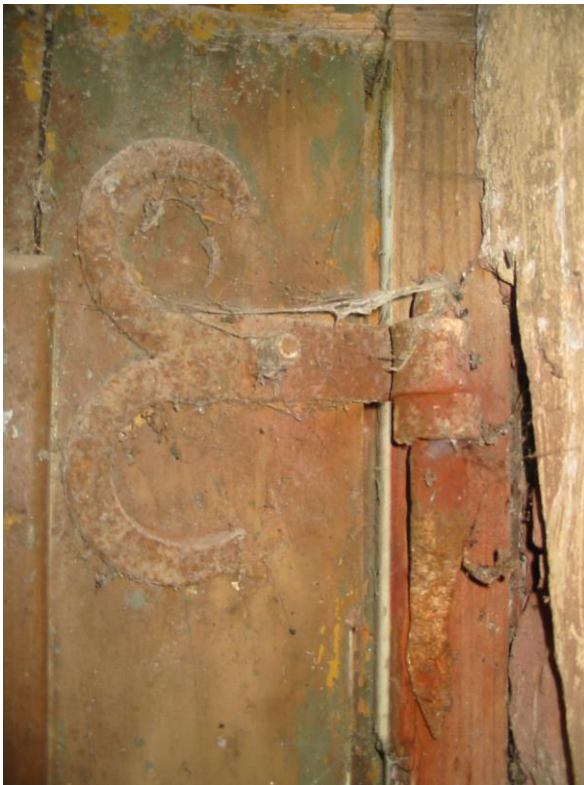
Fotod nr 30-32 – VU-2 sepišmanused.
