ESNA VALLAMAJA KAREDA VALLAS JÄRVAMAAL

2007/2008. õ-a. Arhitektuuri konserveerimise ja restaureerimise täiendkoolituskursuse
lõputöö

NELJAS VALLAMAJA EHTAMISE LUGU (RESTAUREERIMINE)

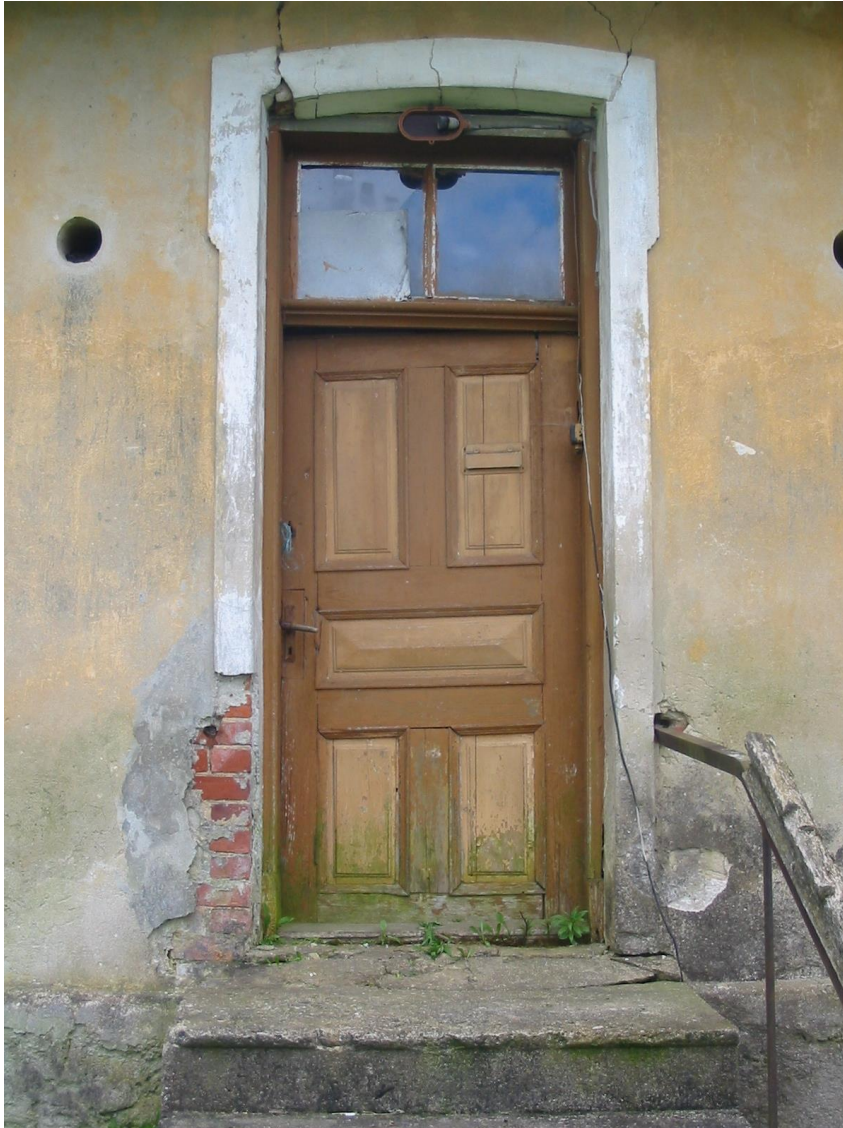
Foto nr 33 – Sisehoovi vasakpoolne uks (VU-3).

Säilinud on sarvhinged. Välja on vahetatud lukukorpus. Käepide lepingus võis olla puust, ehk on tegu originaaliga? Valgmiku klaas katkine. Sillus taastada.

- restaureerida uksehinged;
- puitpinnad ja –detailid puhastada vanadest värvikihtidest, plommida ja värvida linaõlivärviga, kindlasti plommida uuesti lukukorpuse ümbrus;
- uued sulused valida vanade sarnased, vajadusel paigaldada vasest lukuplaadid, võimalusel restaureerida lukukorpus ja link;
- uksevalgik klaasida linaõlikitiga.

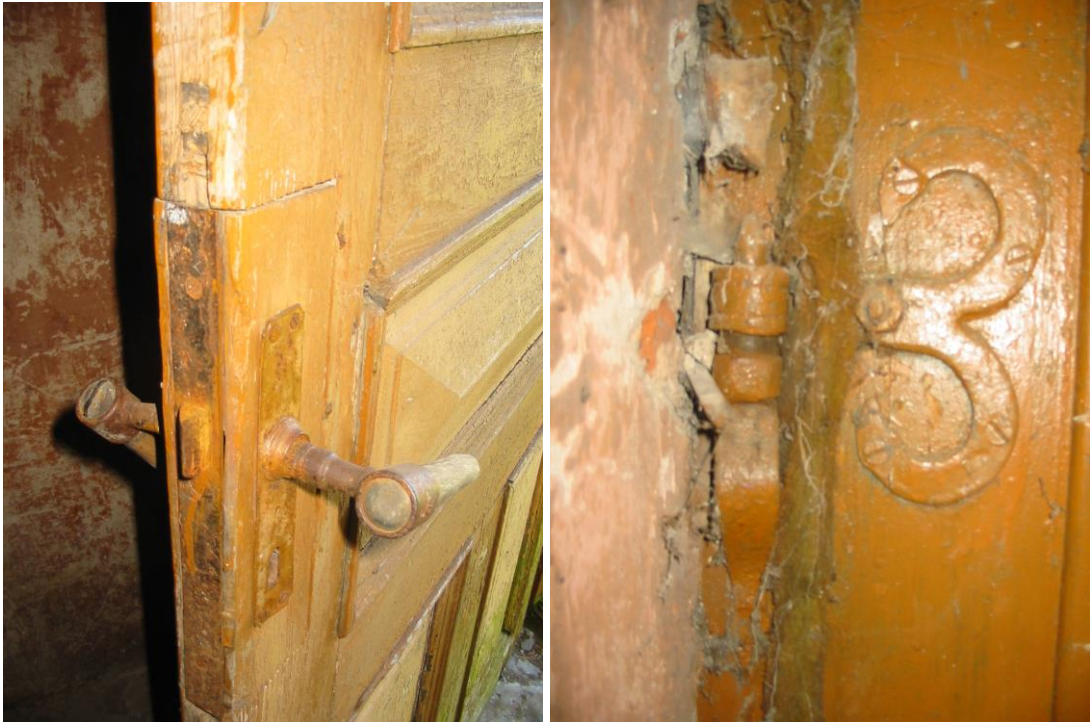
Fotod nr 34, 35 – VU-3 sulused.

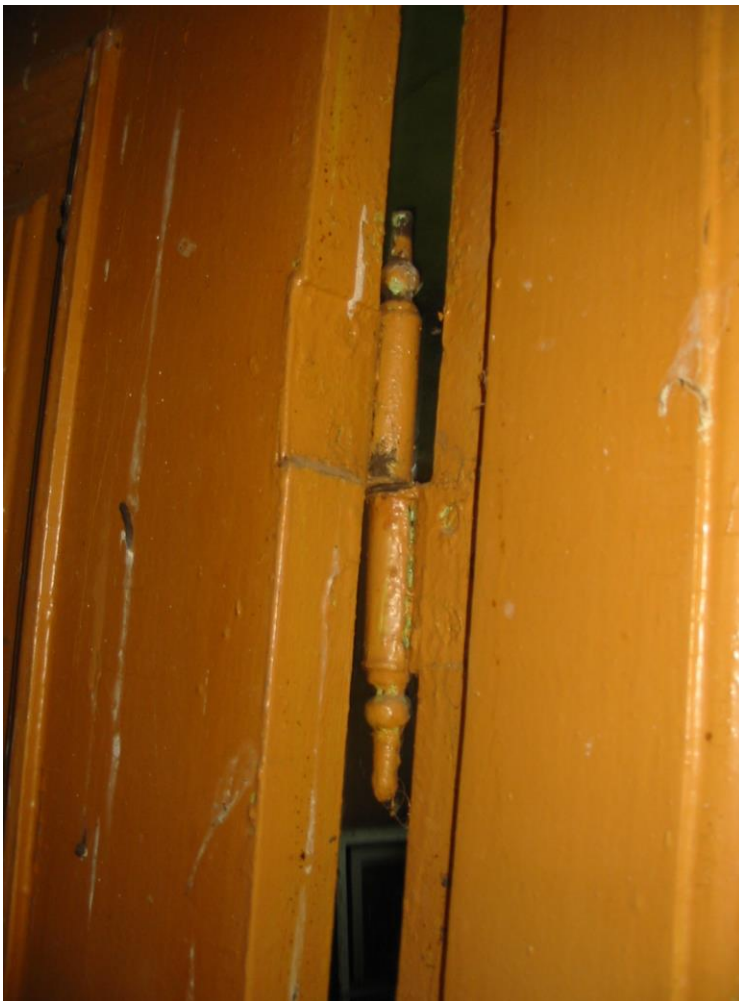
Siseuksed on erinevas seisukorras. Lepingu järgi tuli ehitusmeistril valmistada neli kahe poolega ust ja kaheksateist ühe poolega ust. Uksed pidid saama saare puu karva. On säilinud (üle värvimata) siseuksi, piirdeliiste. Erinevatel remondietappidel on kasutatud erinevaid uksehingi, sagedaseim on alljärgneval fotol jäädvustatud uksehing.

Foto nr 36 – Sisemine uksehing.

- restaureerida kõik kasutuskõlblikud metall-sulused;
- puitpinnad ja –detailid puhastada vanadest värvikihtidest, plommida ja värvida linaõli-värviga (või aaderdada), vajadusel plommida uuesti lukukorpuse ümbrused;
- uued sulused valida vanade sarnased, vajadusel paigaldada vasest lukuplaadid.

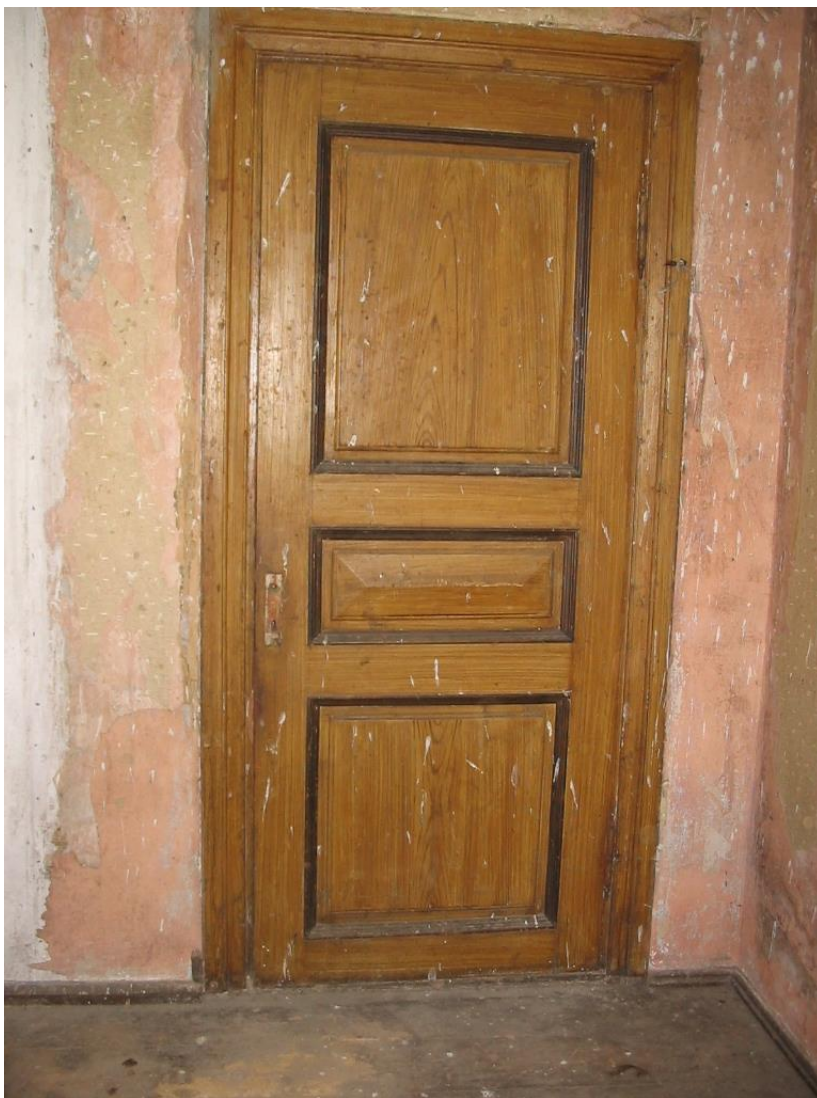
Ukse käepidemed on samuti erinevad, üldjuhul puuduvad üldse. Säilinud on endiste uste piitasid, mis on samuti aaderdatud, ehk võiks siit järeldada, et algselt olid kõik ukсед sarnaselt aaderdatud. Säilinud on uste originaalseid piirdeliiste.

Foto nr 37 – aaderdatud siseuks (ruum 4).

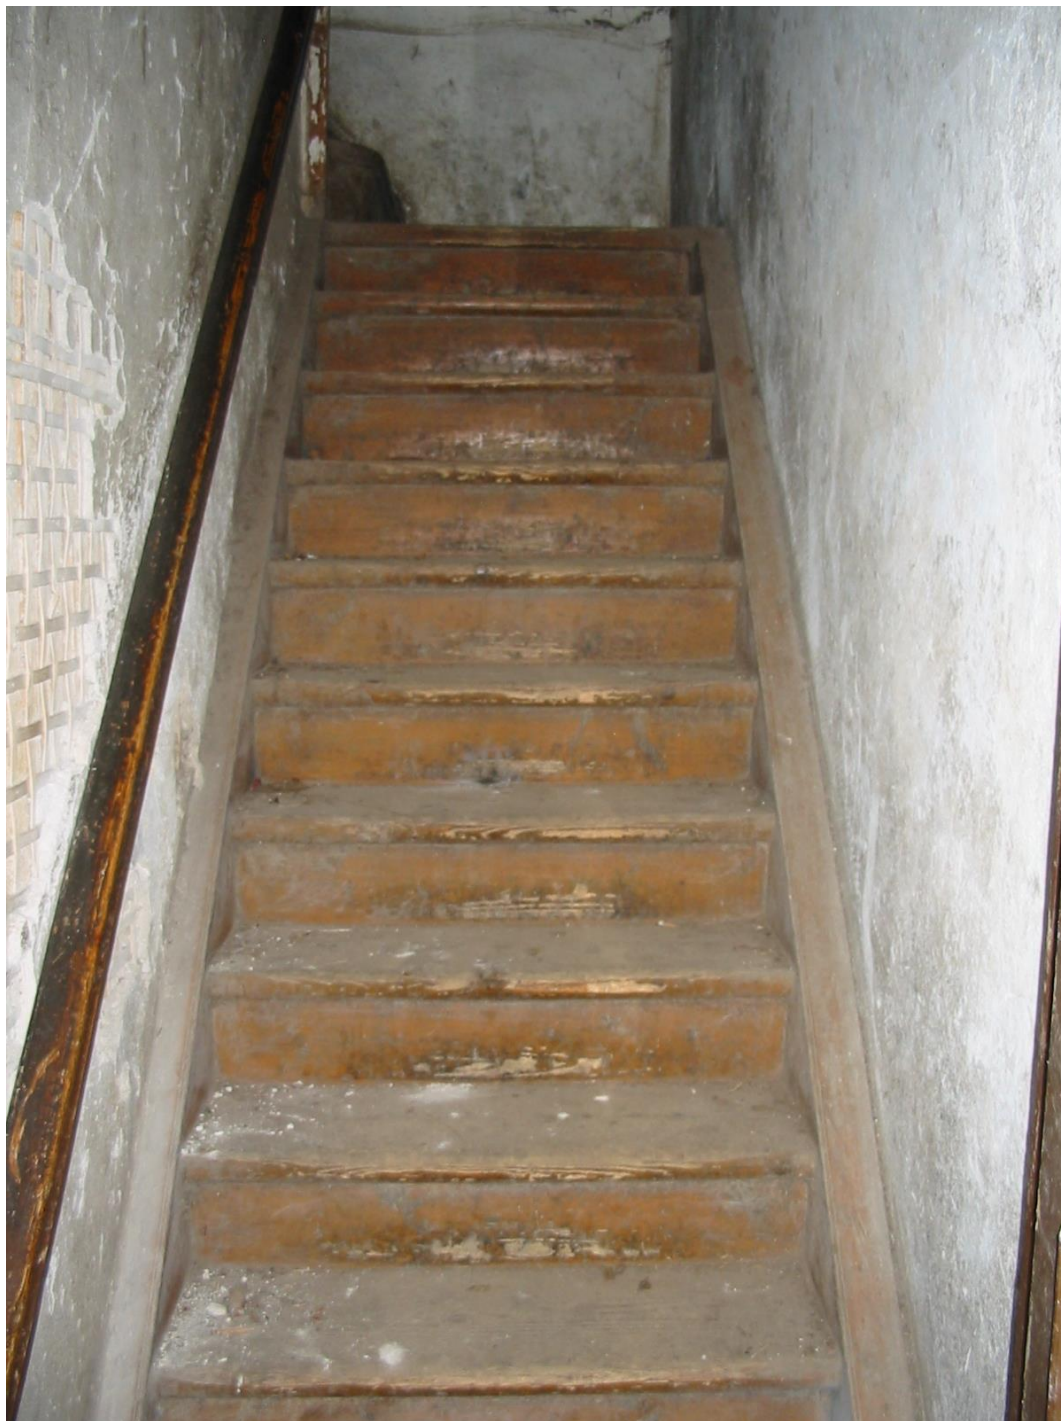
Trepp on üsna heas seisukorras, vajab väiksemaid plommimisi ja üle värvimist.

Foto nr 38 – Puittrepp.

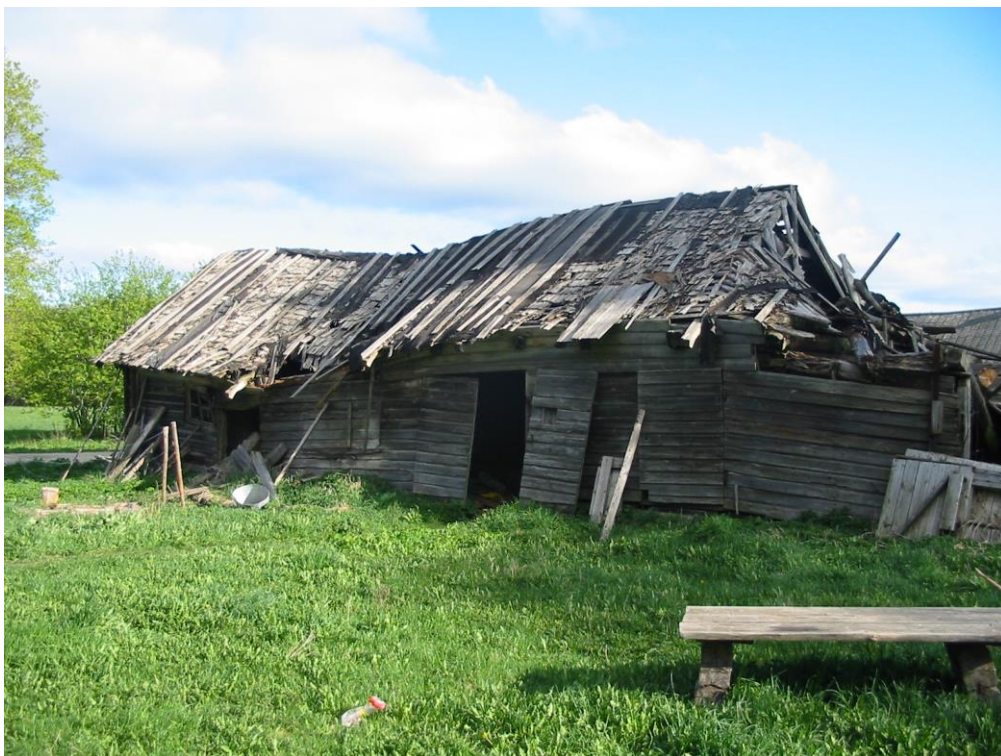
Kõrvalhoone on käesolevaks ajaks praktiliselt lagunenu ja restaureerida ei ole seda ilmselt enam mõttekas.

Foto nr 39 – Kõrvalhoone 2008.a.

- hoonet uuesti kasutusele võttes peaks abihoone ehitama üles samas mahus (laius, pikkus, kõrgus);
- võimalusel paigutada abihoonesse küttesõlm vms;
- seinad vooderdada voodrilauaga, mille profiil peaks olema vana säilinud lauaga võimalikult sarnane.

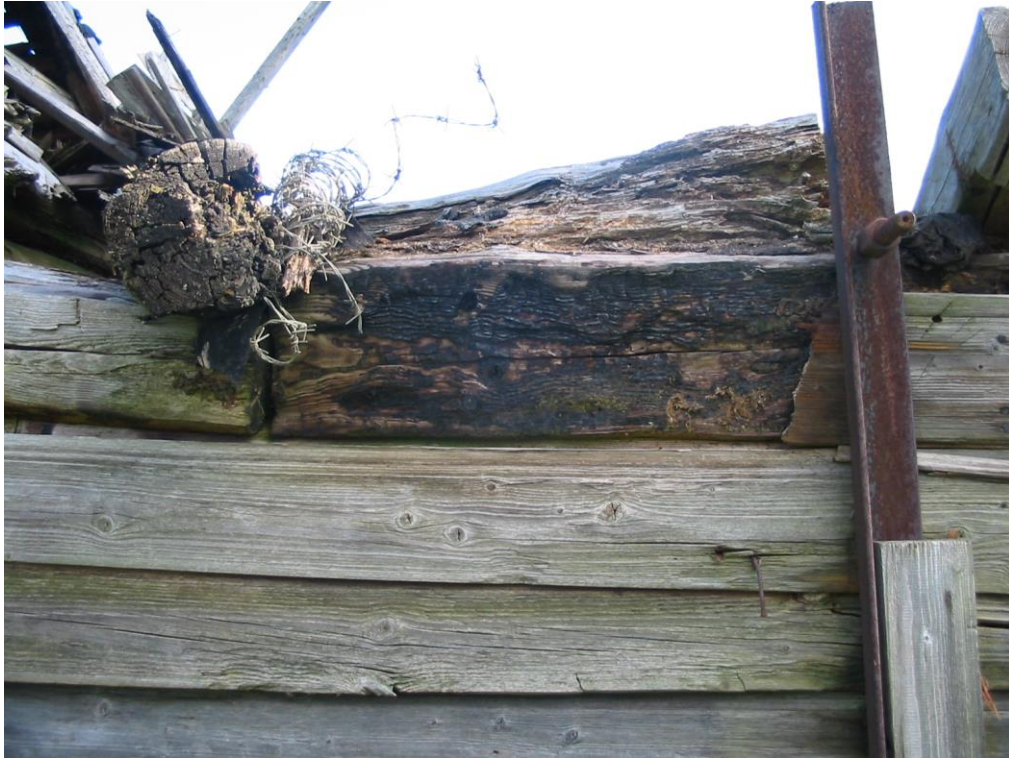
Foto nr 40 – 1893.a. põlengu jälg vana voodrilaua all aastal 2008.

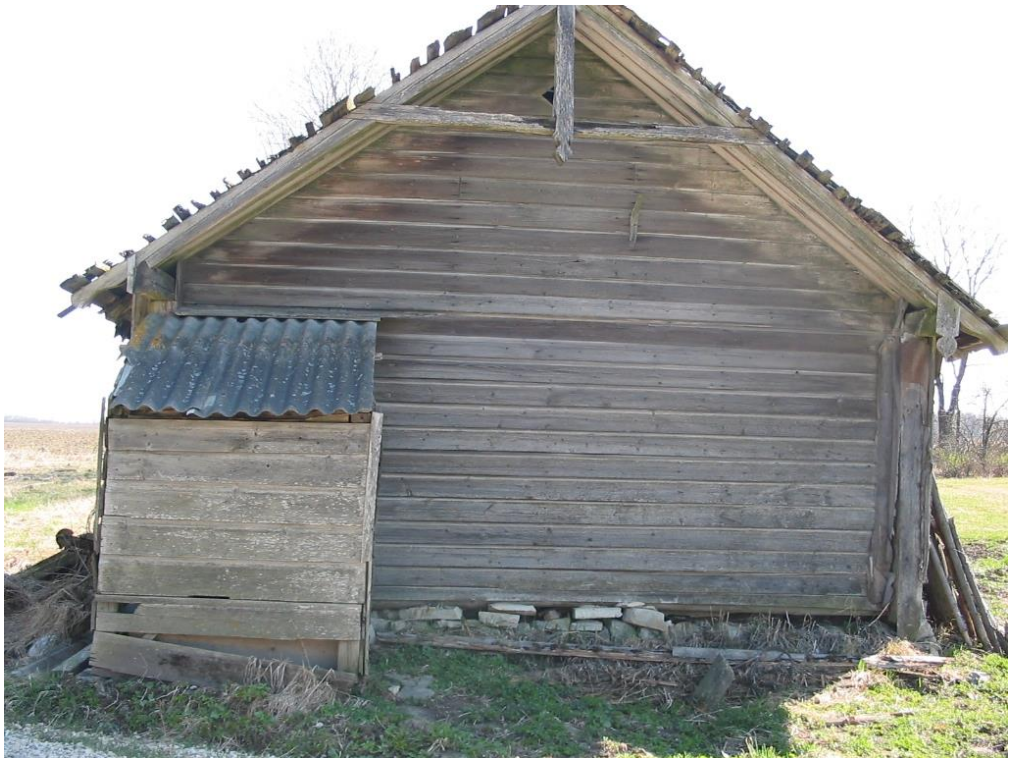
Foto nr 41 – Ehissõlg abihoonel.
