TUULEVESKID EESTIS VAIMÕISA TUULEVESKI NÄITEL

Objekti aadress: Vaimõisa tuuleveski, Vaimõisa küla, Märjamaa vald, Rapla maakond

2007/2008. õ-a. Arhitektuuri konserveerimise ja restaureerimise täiendkoolituse lõputöö

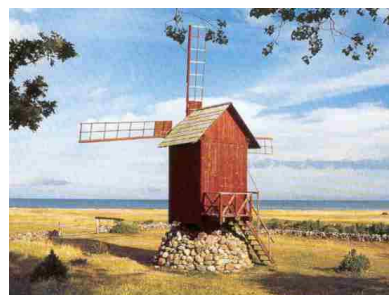
Foto 3. Ohessaare pukktuulik 2005 a
Allikas:
http://commons.wikimedia.org/wiki/Image:Ohessaare_2005.jpg

Pukktuulik on Kesk-Euroopast pärinev tuuliku tüüp, kus veski neljakandiline kere toetub tuuliku kesksele sambale ja kogu keret on vastavalt tuulesuunale võimalik ümber telje keerata. Eesti pukktuulikutel on üks kivipaar ja mõnikord ka erinevaid kõrvalfunktsioone. Pukktuulik on üleni puidust ehitis, ka laudkatusega (foto 3). Kivijalg, veskikivid ja kivilaager on ainukesed kasutuselolevad kividetailid. Ühenduste ja võllide jaoks on kasutatud separauda.

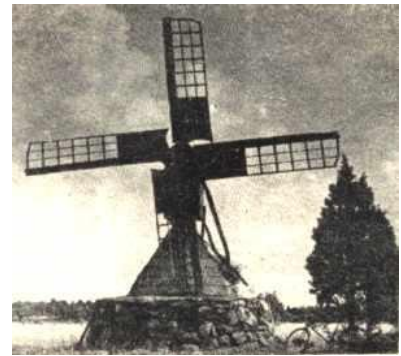
Foto 7. K. Tihase foto 1956, Tuulik Muhus. Allikas: www.hot.ee/archetto85/wippmuhle4.jpg

Wippmühle (saksa k. wippen - vabisema) leiutati 1414 Hollandis tuule abil vee tõstmiseks. Pukktuuliku kere mõõtmeid vähendati tunduvalt, kuna see pidi nüüd mahutama vaid suure hammasratta, värkli ja pärsi. Kere tõsteti õõnsa samba otsa ning titsidele anti pikkust juurde, Tuule surve ja pisikese ülemise kehendi kergus panid sageli veskikere vabisema, millest ka tuulikutüübi nimi. Peamine erinevus pukktuulikuga on käitatav mehhanism, mis ei asunud enam keeratava kere sees, vaid selle all asuvas koonuselises ehitises. Wippmühlet kasutati ka lau-

dade saagimiseks. Selle eeliseks oli maa ligidal laudade saagimise võimalus, kus ei pidanud sajakiloseid palke kõrgele veskikeresse tirima. Hollandis võib imetleda tänapäeval kuni sadat Wippmühlet. Fotol 7 on näha, et “Muhu saarel on konkreetselt sellise veskitüübi näidis olnud esindatud Suuremõisa külas Silma talus” (Fuchs, 1976, 316).

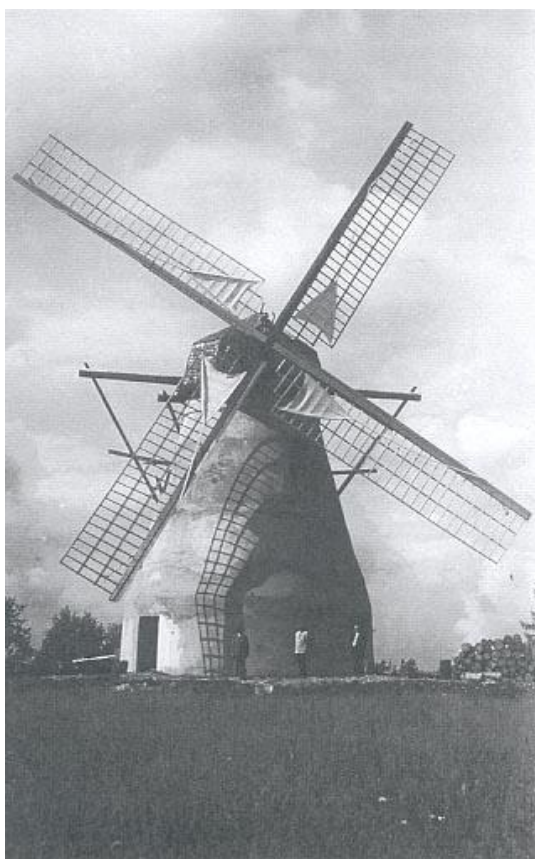
Foto 8. Vaimõisa tuuleveski enne II Maailmasõda. Allikas: *Jaanus Kiili, erakogu.*

Tuuleveski ehitamisel on kasutatud Põhja-Eestile iseloomulikku ehitusmaterjali paekivi ja sidusaineks lubja mörtil. Veskil oli väliskrohv, millest tänaseks ei ole säilinud mingit jälge. Veskil on 2 sissepääsu vastavalt põhjas ja lõunas. Kokku on ehitisel neli korrust. Kuni kolmanda korrusele on igal korrusel 2 väiksemõõtmelist akent.

Foto 8 näitlikustab tuuleveskit “1934.a ostis Juhan Oha talukoha koos sinna kuuluva veskiga. 19.sajandi esimesel poolel ehitas Juhan Oha veski kõrvale saeveski.” (RT III, 17.03.1998, 7, 71). Kuna omaniku aeg siin ilmas sai otsa, võib selle põhjuse üle vaid

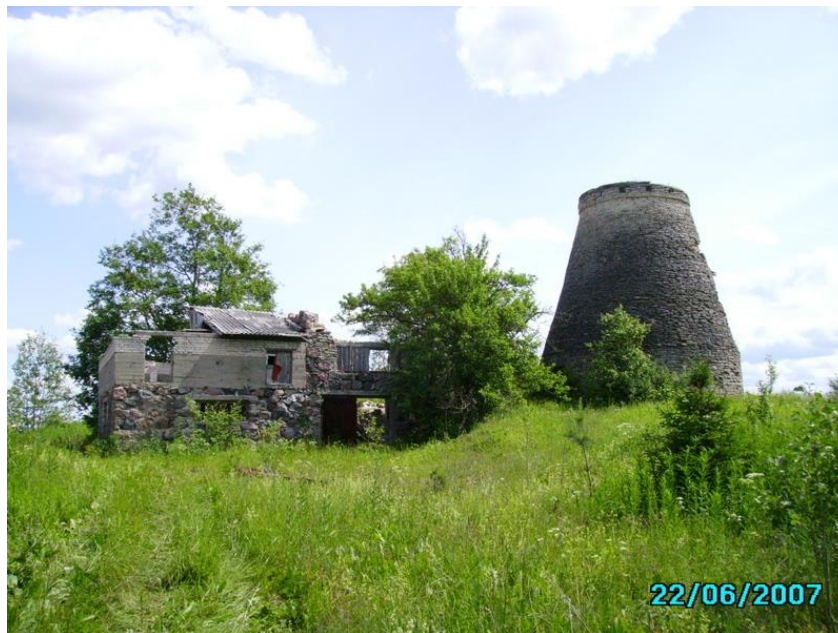
Foto 9. Vaimõisa tuuleveski ja saeveski taasiseseisvunud Eestis. Allikas: *I. Maar, erakogu.*

Tollane olukord võis ja kindlasti mõjutas Juhan Oha tegevust saeveski ehitamisel (foto 9) oma taluvajaduste rahuldamisel. Huvitavaks teeb sidus veski ja saeveski vahel. See on 1,8 meetri, kaarlaega paekivist 5-meetrine maa-alune tunnel kahe hoone vahel (fotod 10 ja 11).

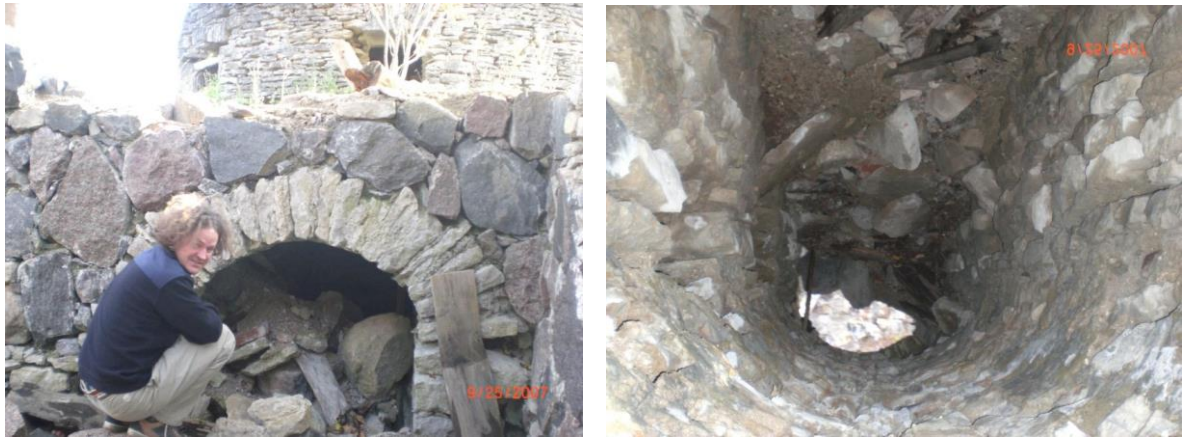
Fotod 10 ja 11. Maa-alune tunnel saeveski poolt ja tuuleveski poolt vaatatuna. Allikas: *I. Maar, erakogu*.

Trepp tunnelisse on kaevatud veski esimese korruse põrandasse. Viiteid, et veski ja saeveski võisid seotud olla, võib leida ka mehhanismist, kuidas olid ühendatud püstvõlli jõuratas ja veskikivid (foto 12). Paljud rihmülekande rattad ja seibid viitavad jõuallikale, mille käimapanevaks jõuks ei olnud tuul ja tiivad.

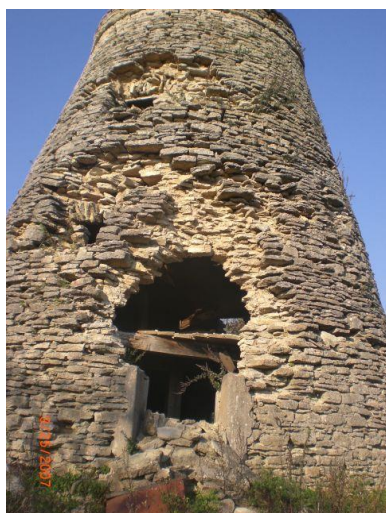
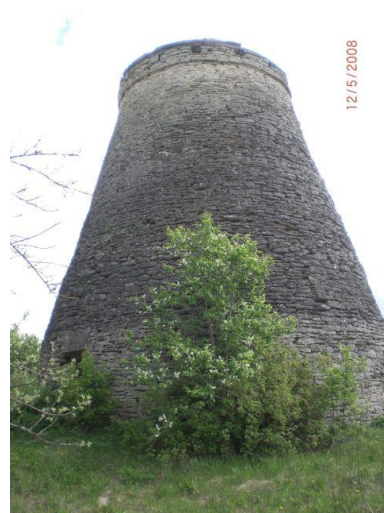
Fotod 14 ja 15. Vaated Vaimõisa veskile lõunast ja läänest. Allikas: *I. Maar, erakogu.*

Lõunapoolne külg on kohati varisenud nii akende, kui ka ukse ümbruses (foto 14). Põhjapoolse kehandi seis on rahuldav (foto 15), avariiline olukord on vaid esiuksel. Kõik veskis olevad puitdetailid on mädanenud. Kõik vahelae säilinud palgid on avariilises olukorras (foto 16). Tüvikoonuse ülemise ringi seisund on rahuldav. Suuremaid varinguid ei ole. Interjööri detailidena on tuuleveskis säilinud metallist jõuülekande mehhanism esimesel korrusel (foto 12) ja veskikivide paari alumised kivid koos alusraamiga teisel korrusel (foto 17). Mehhanismi kinnitus on betoneeritud põrandasse ja neid pole rikutud ega proovitud välja keevitada.

Hoonet ei ole restaureeritud ega muudetud algupärast väljanägemist. Bruno Rebaselt saadud info alusel on 15.12.2006 Raplas esitatud Muinsuskaitsealase ettekirjutus nr.4967: sulgeda kõik avatud 10.novembriks 2007, plommida ja täita avariilised kohad kehendis 10.oktoobriks 2008 ning paigaldada ajutine katus 10. oktoobriks 2008, millest esimene punkt on siiani täitmata ja teised tähtajad alles saabumas (eravestlus, 27.09.2007).
