ANNENHOF SUVEMÕIS
Kose tee 66, Tallinn, Harju maakond

Ajalooline ülevaade ja fassaadi värviuuringud.

2007/2008. õ-a. Arhitektuuri konserveerimise ja restaureerimise
täiendkoolituskursuse lõputöö

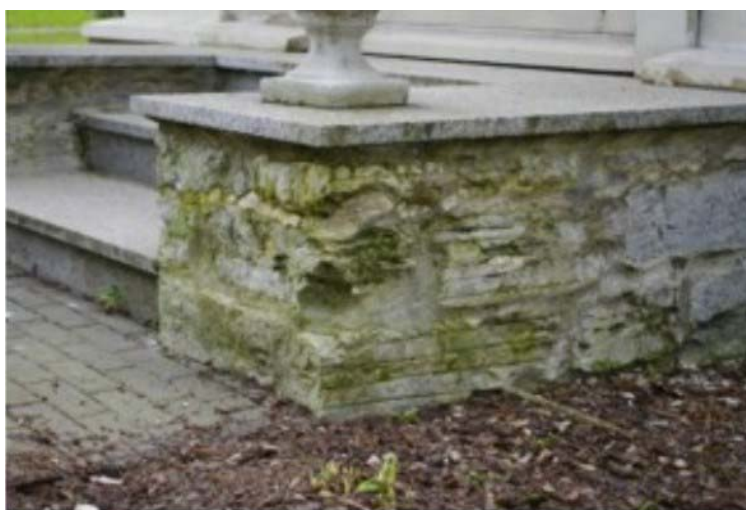
Pilt nr. 13. Hoone vasaku tiiva sokkel
Pildi autor K.Rjadnev-Meristo

klombitud paekivi seisukord hea. Hoone vasakpoolses tiivas (Pilt nr.13) tekkinud ilmastiku-tingimuste mõjul paekivi väliskihi niiskumise tõttu sammaldumine ja murenemine. Mördikiht pudeneb ning kukub vuukidest välja.

Tekkepõhjus : ümber maja rajatud ~80 sm laiune peenest

graniitkillustikust riba on aja jooksul sadevete poolt uhutud ning segunenud mulla, sambla-
tükide, männiokaste ja muu täidisega, mis kogub ja hoiab hästi niiskust.

Lahendus : asendada mulla, okaste ja liivaga segunenud kiht uue killustikust või kerg-
kruusast drenaazhikihiga. Taastada esialgne kalle 1:20, mis juhiks sadeveed majast eemale.
Parandada soklivuugid, täita kivide vahed uuesti mördiga. Lagunenud kivid asendada sama-
väärsetega. Logisevate kivide fikseerimiseks kiiluda pragudesse sobiva suurusega kivikilde.

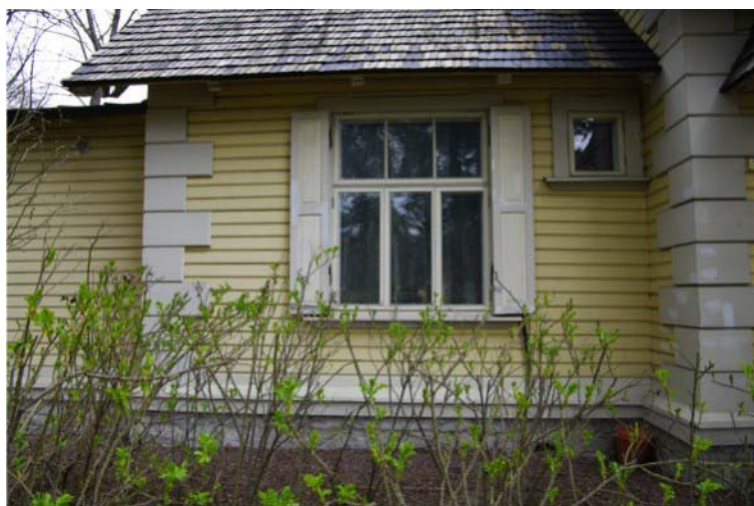
Pilt nr. 14. Hoone vasak tiib. *Pildi autor K.Rjadnev-Meristo*

Hoone seinakonstruktsiooni moodustab puitkarkass, mis on omavahel seotud diagonaalidega. Nii sise- kui väliskihis mitmekordne puitlaudis.

Seinte konstruktsioon on hästi säilinud ja kuiv. Välisseina konstruktsioonis näha kahjustusi vaid välisviimstlus).

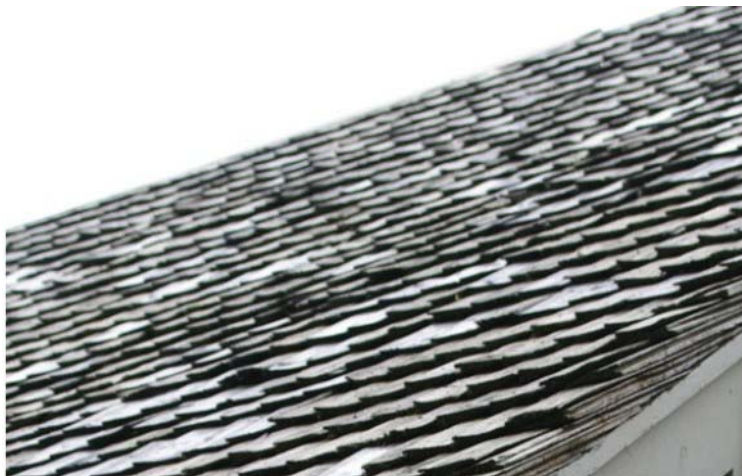
Pilt nr. 15. Kerkinud sindlid katusel. *Pildi autor K.Rjadnev-Meristo*

Asendada pundunud osa uutega, jälgides, et asendatud osad oleksid võimalikult kõrgekvaliteedilisest puidust. Kaaluda võiks katuse

katmist puutõrvaga, kaitseks liigse kuivamise ja samblike eest. Jätkata katuse korrapärast puhastamist männiokastest ja samblast.

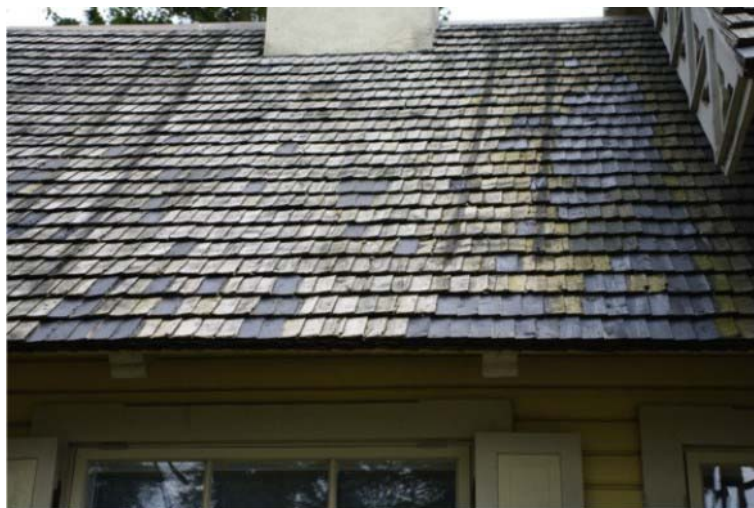
Pilt nr. 16. Vaade sindelkatusele. Tumedad jäljed on jäänud katusele eemaldatud redelist. *Pildi autor K.Rjadnev-Meristo*

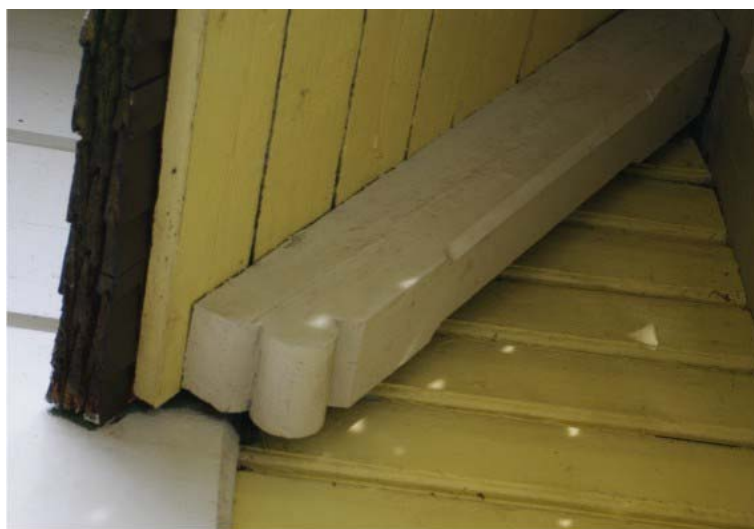
Pilt nr. 17. Kolmekihiline sindelkatus ja sarikaots. *Pildi autor K.Rjadnev-Meristo*

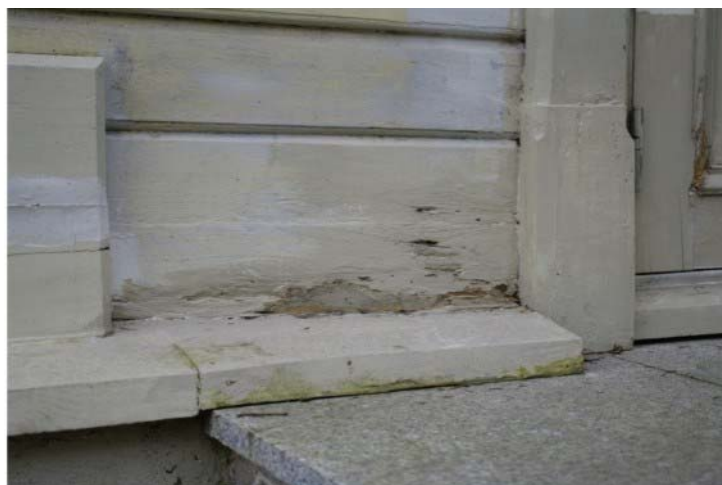
Ühelt poolt toetub soklipealne laud treppide juures kivipinnale ning

Pilt nr. 18. Graniitplaadile toetuv soklilaud on tihedalt seotud laudvoodriga. Niiskuskahjustused liiguvad seina mööda ülespoole.
Pildi autor K.Rjadnev-Meristo

teiselt poolt on tihedalt seotud laudvoodriga.

Puhastatud või uued pinnad katta koheselt ilmastikukaitsega. Kasutada sama kruntimis- ja viimistlusmaterjale, mida on kasutatud varasematel puhkudel. Pinna esmane kaitse teostada fungitsiide sisaldava värvitu puidukaitsekrundiga ES Sadolin Pinotex Base. Seejärel värvida vastavalt hoone värvilahendusele naturaalse linaõlivärvidega Tikkurila LIN.

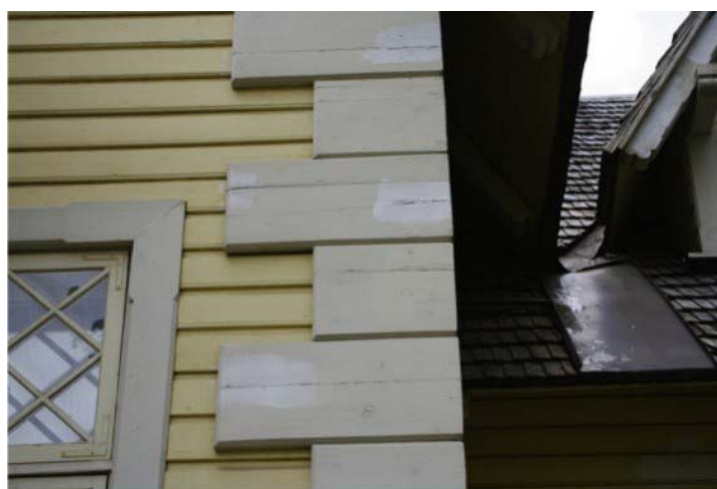
Pilt nr. 19. varasemad 2-osalised ja hilisemad 3-osalised nurgakvaadrid. *Pildi autor K.Rjadnev-Meristo*

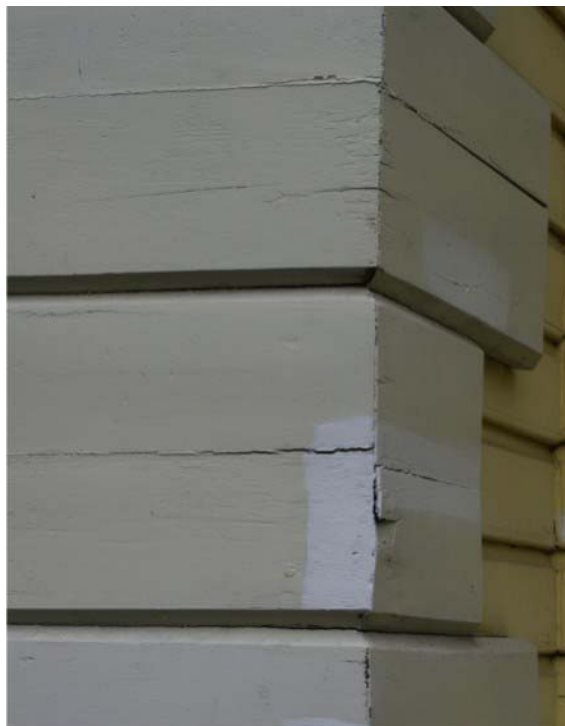
Pilt nr. 20. Lagunenud nurgakvaadrid.
Pildi autor K.Rjadnev-Meristo

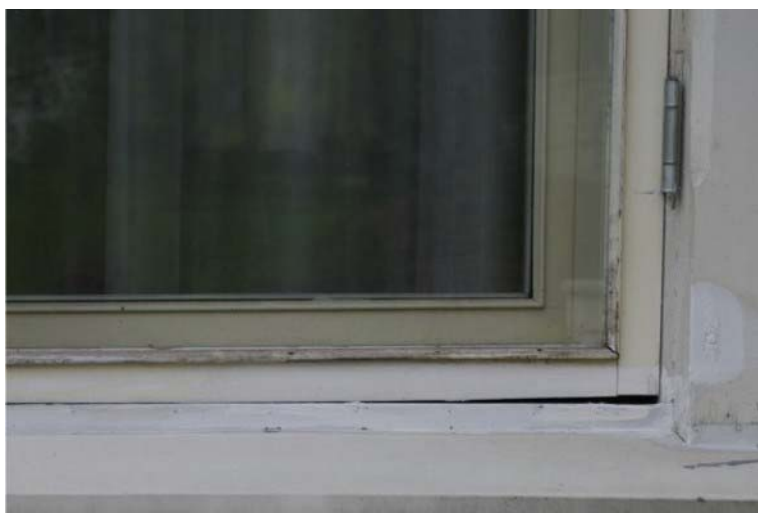
aknad ja luugid keskmises korras. Raamid on õhukesed ning klaasid kinnitatud puitliistuga. Mõnedel akendel on vana piida ja uue raami vahel näha suuri pilusid (Pilt nr. 22).

Pilt nr. 22. Pilu akna ja raami vahel
Pildi autor K.Rjadnev-Meristo

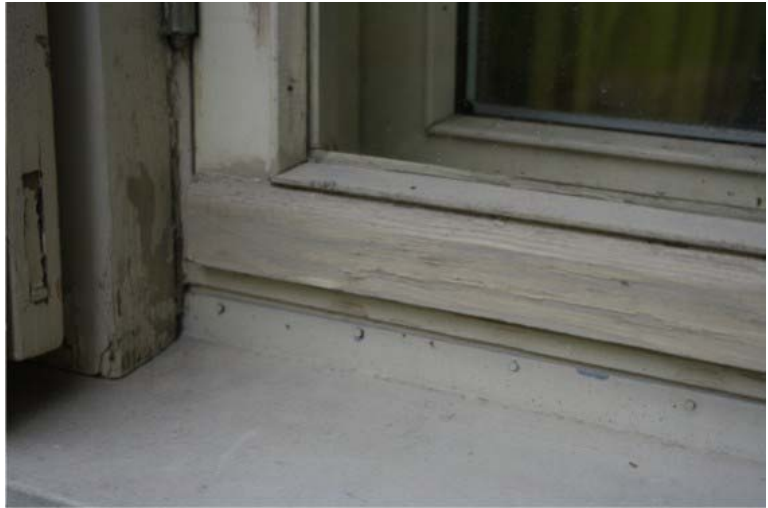
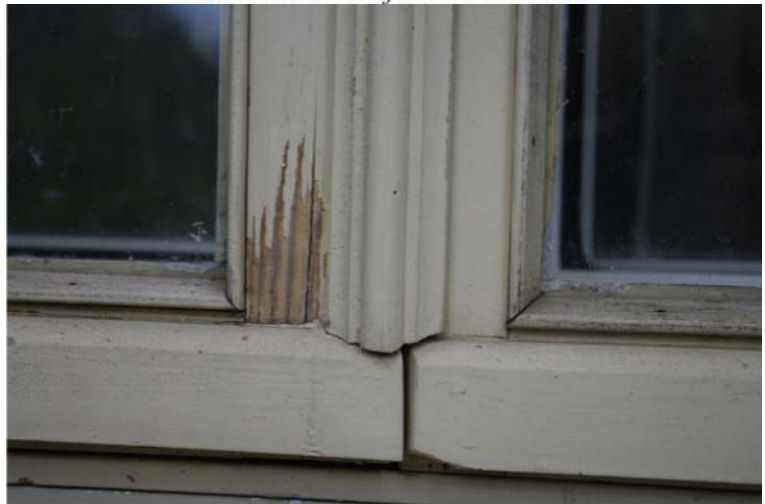
Lõunapoolsetel akendel ja luukidel värv koorub ja pudeneb. (Pilt nr. 23, 24)

Pilt nr. 23. Aknaraamilt kooruv värv
Pildi autor K.Rjadnev-Meristo

Pilt nr. 24. Aknaraamilt kooruv värv
Pildi autor K.Rjadnev-Meristo

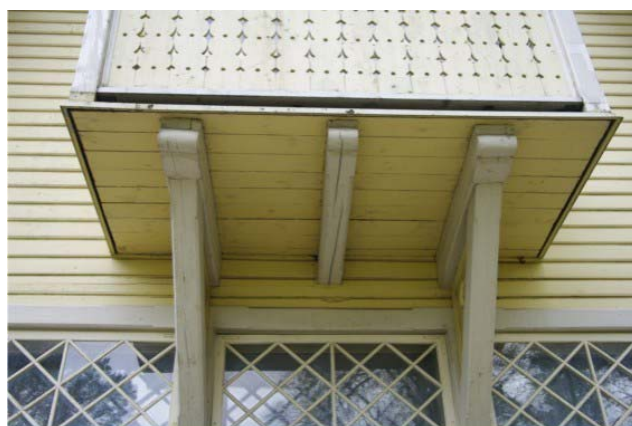
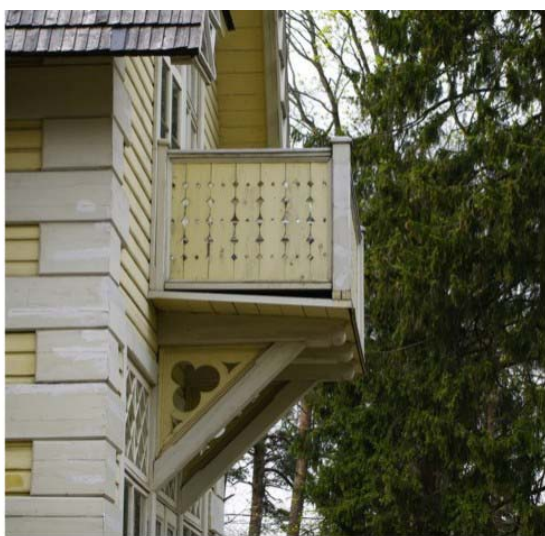
Kahte teise korruse toa juurde kuuluvad rõdud – hoone pealteljel asuv konsoolrõdu (Pilt nr.27, 28) ja veranda plekk-katusele toetuv rõdu (Pilt nr.29, 30). Rõdude piirded kaunistatud saelõikes mustri- ja muustriga, mis kordab portikuses kasutatud elemente. Konsoolrõdu tugipostide otsad on kujundatud sarnaselt sarikaotstele (Pilt nr. 17, 27, 28). Kuna rõdu puitosad (Pilt nr 28, 36, 38) olid tugevasti kahjustunud, siis asendati need 1997 aastal originaalide järgi valmistatud koopiatega.

Seisukord ja kahjustused : mõlema rõdu puitlaudisega põrandad on kahjustatud niiskusest ja hallitavad, viimane on edasi kandunud piiretele. Põrandal puudub kalle, laudis on paigutatud liiga tihedalt üksteise vastu. Kalle on küll antud alus-põrandale, kuid puudub võimalus vee otseseks juhtimiseks rõdult. Vihma-vesi suunatakse külgedele, kuid kalle on tehtud ainult ühes suunas. Suuremate sadude ajal koguneb vesi aluspõrandale rõdu esikülje seina taha ja

Pilt nr. 28. Konsoolrõdu küljelt. Näha on sarikaotstega sarnased talaotsad ning saelõiketehnikas kaunistused.
Pildi autor K.Rjadnev-Meristo

Pilt nr. 27. Konsoolrõdu hoiab seda niiskena.
Pildi autor K.Rjadnev-Meristo

Sadeveed kogunevad põrandale, seal puudub korralik äravool.

Määrata põranda kalde suunad ning valmsitada uus rõdu aluspõrand koos kattega. Piirded puhastada hallitusest. Vajadusel valmistada uued piirded. Puhastatud või uued pinnad katta koheselt ilmastikukaitsega. Kasutada sama kruntimis- ja viimistlusmaterjale, mida on kasutatud varasematel puhkudel. Pinna esmane kaitse teostada fungitsiide sisaldava värvitu puidukaitsekrundiga ES Sadolin Pinotex Base. Seejärel värvida vastavalt hoone värvilahendusele naturaalse linaõlivärvidega Tikkurila LIN.

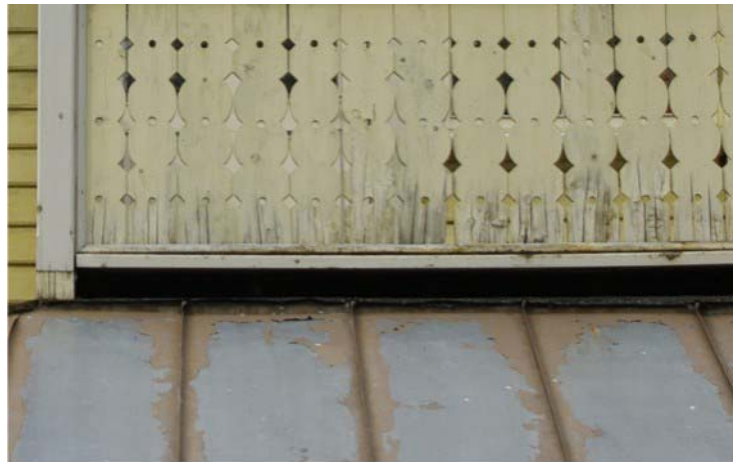
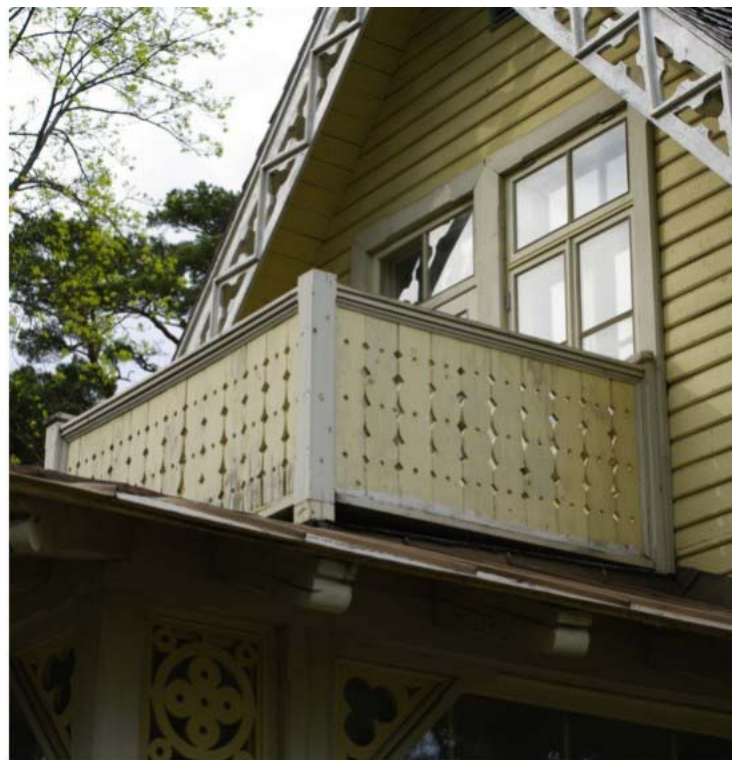
Pilt nr. 29. Niiskuskahjustused ja värvi koorumine piiretel.
Pildi autor K.Rjadnev-Meristo

Pilt nr. 30. Niiskuskahjustused ja värvi koorumine piiretel.
Pildi autor K.Rjadnev-Meristo

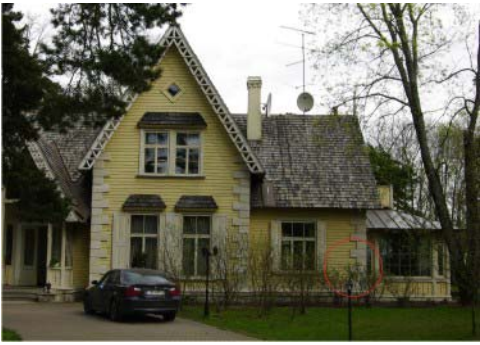
Uuringu teostaja: Kaire Rjadnev-Meristo	Kuupäev 2.05.2008	
Objekt : „Annenhof” suvemõis	Ruum / hoone osa : Läänepoolne fassaad	
Objekti valmimisaeg 1896. aasta		
Suuremad remondid/muudatused korduvad ülevärvimised remont aastal 1997	Uuringu asukoht laudis hoone läänepoolsel fassaadil	
Märkused

1	
	2	
	3	
	4	
Uuringu asukoht Värvid on reastatud, alustades vanimast kihist

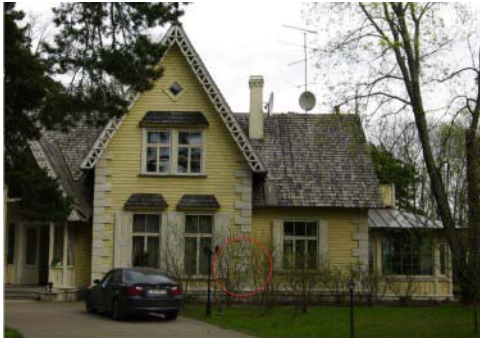
Uuringu teostaja: Kaire Rjadnev-Meristo	Kuupäev 2.05.2008
Objekt : „Annenhof” suvemõis	Ruum / hoone osa : Läänepoolne fassaad
Objekti valmimisaeg 1896. aasta	Uuringu asukoht nurgakvaader hoone läänepoolsel fassaadil
Suuremad remondid/muudatused korduvad ülevärvimised remont aastal 1997	
Märkused

1
	2
	3
	4
Uuringu asukoht Värvid on reastatud, alustades vanimast kihist	5
	6

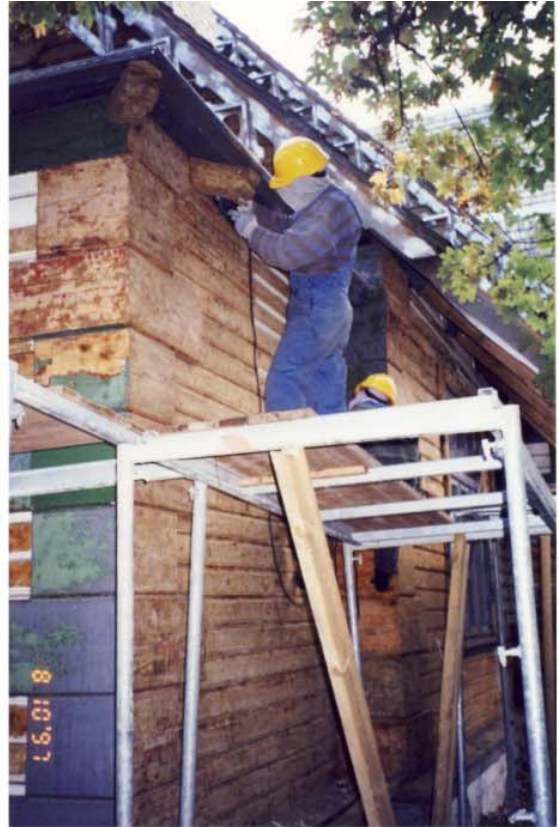
Pilt nr. 40. Värvikihtide eelmaldamine. Näha 4 erinevat kihistust. Pilt omaniku arhiivist, 1997

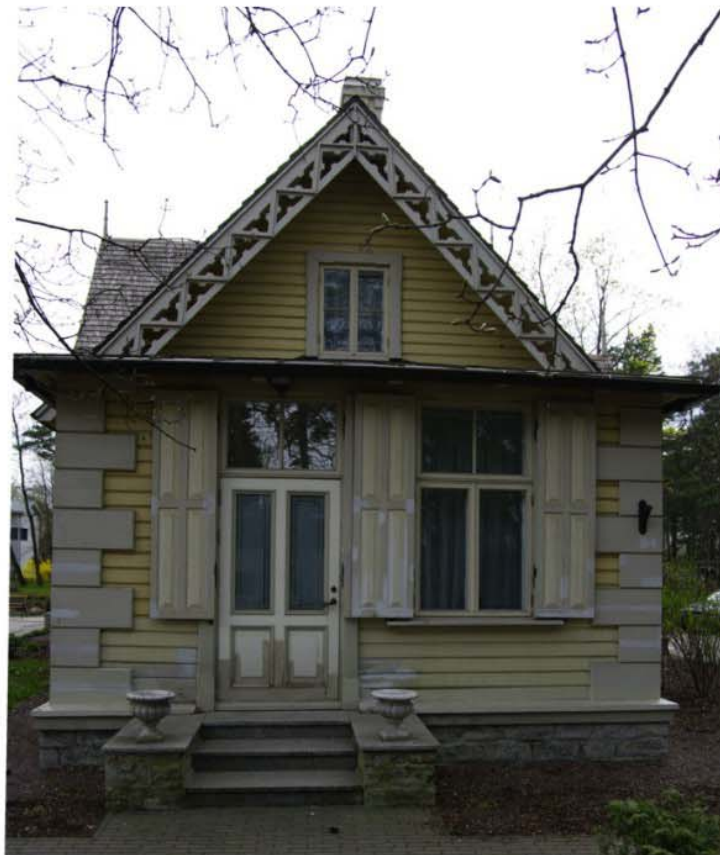
Pilt nr. 46. Ilmastikutingimuste poolt enim kahjustatud fassaad
Pildi autor Kaire Rjadnev-Meristo

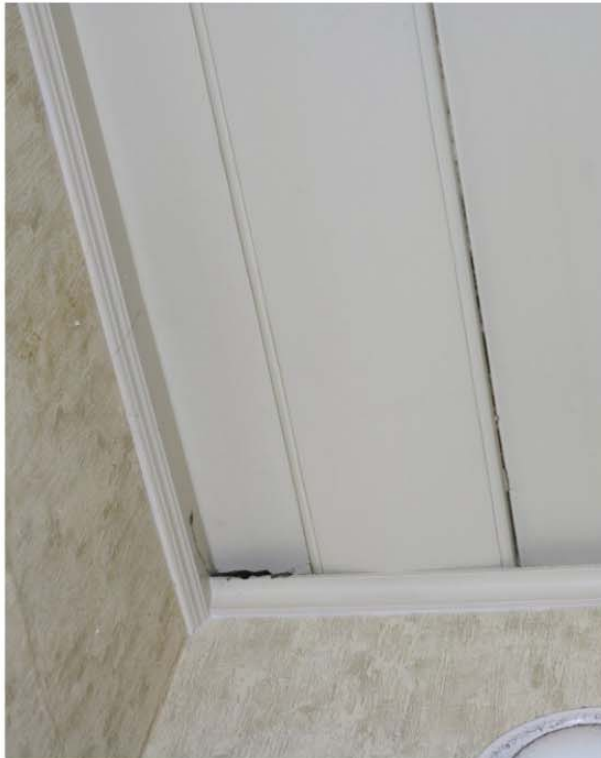
Seestpoolt vaatlemisel katuse kandekonstruktsioon kuiv ja heas seisukorras. (Pilt nr. 49)

Pilt nr. 49. Katuslae laudis. *Pildi autor Kaire Rjadnev-Meristo*

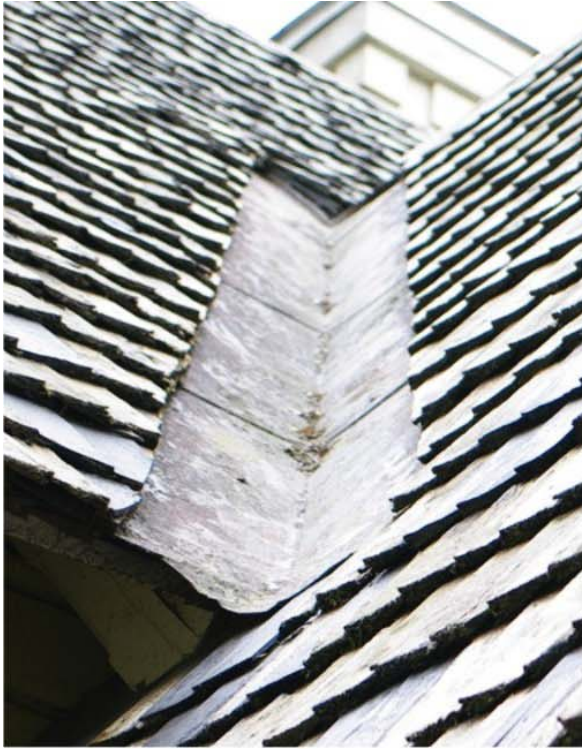
Pilt nr. 51. Katuse neelukohad on lahendatud pleki abil. *Pildi autor Kaire Rjadnev-Meristo*
