RAIKKÜLA MÕISA PEAHOONE  
SEISUKORRA HINNANG JA  
VAJALIKUD TEGEVUSED  
RAAMATUMÕISAKS KUJUNDAMISEL

*2006/2007. õ-a. Arhitektuuri konserveerimise ja restaureerimise  
täienduskoolituse lõputöö*

Raikküla mõis, Raikküla küla, Raikküla vald, Raplamaa

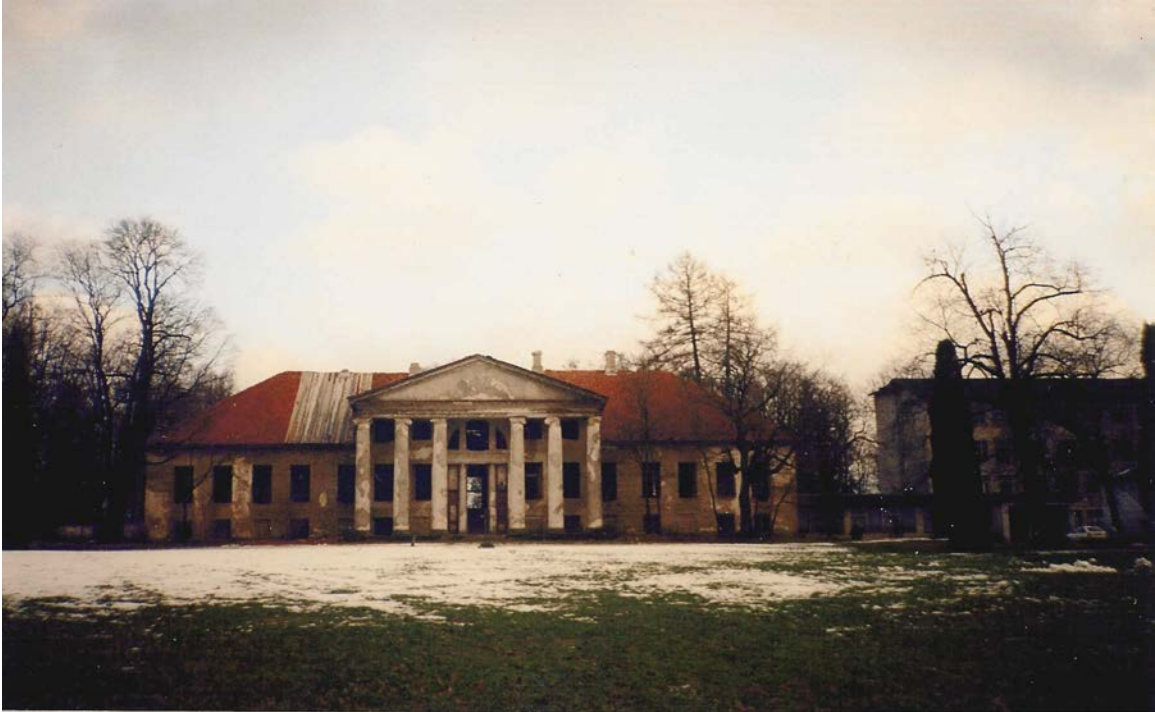
1

**1999** – Hoone üldine seisukord on pärast aastatepikkust hooldamatuna seismist äärmiselt halb (foto nr. 1). Endisest hoonest on säilinud tühjade akna- ja ukseavadega **paekiviseinad**. Suurimat kahju on teinud vesi, seda nii sademete, tulekahju kustutamisel kasutatud vee kui ka lekkivate torude näol. Viimasest on põhjustatud **vundamendialuse** pinnase sufosioon. Lahtistest **akna- ja ukseavadest** sissetuisanud vihm ja lumi on tunginud avalusesse paekiviseina ja põhjustanud **välisseinte** suuri niiskus- ja külmakahjustusi (foto nr. 5). Roheline vetikakiht katab kõige halvemas seisus olevaid välisseinu. Esifassaadil,

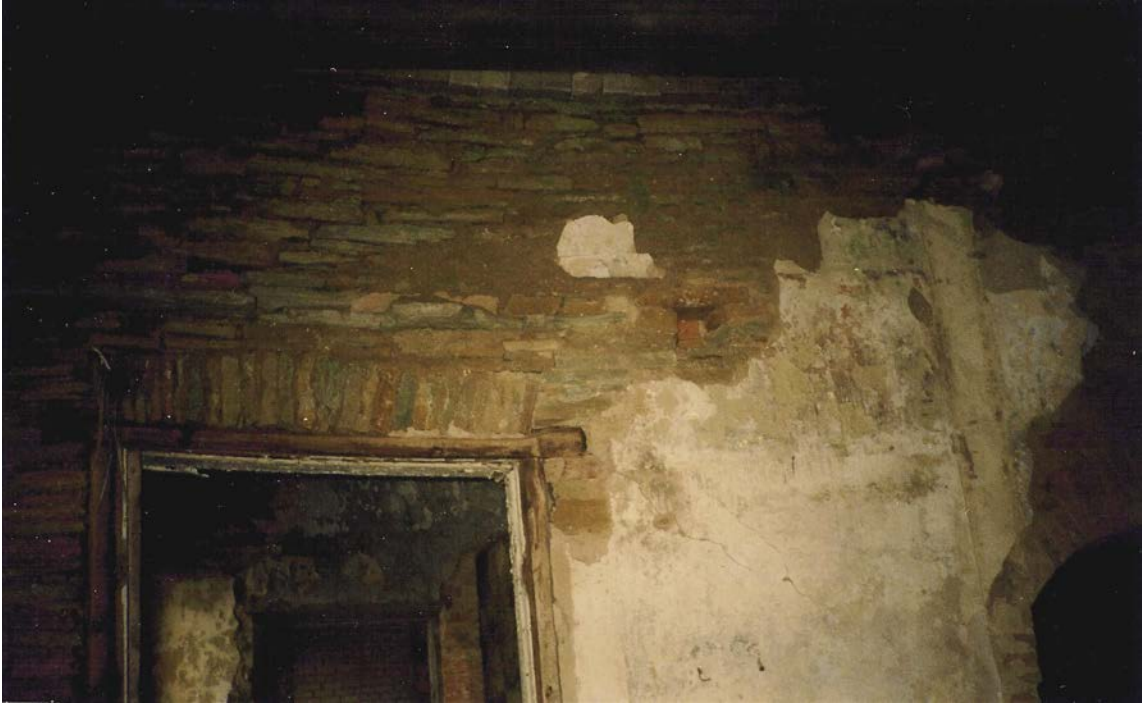
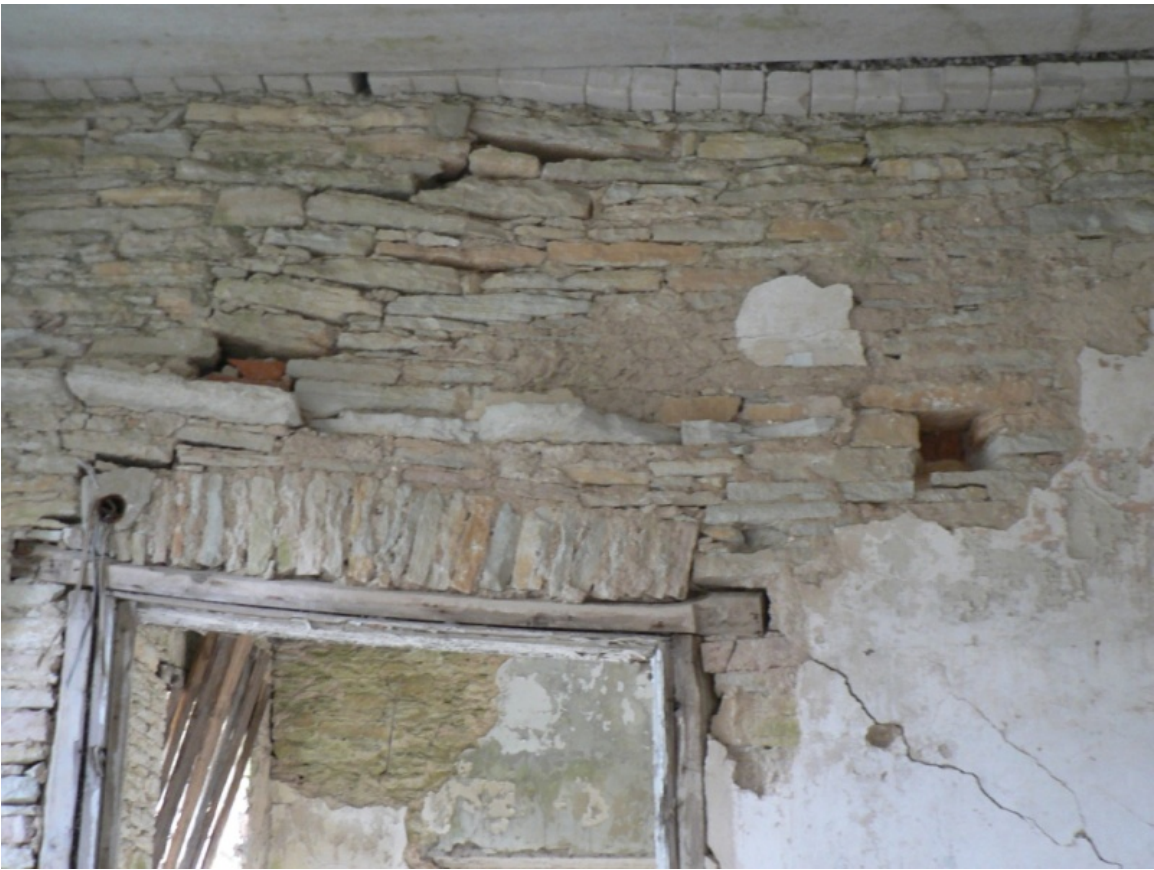
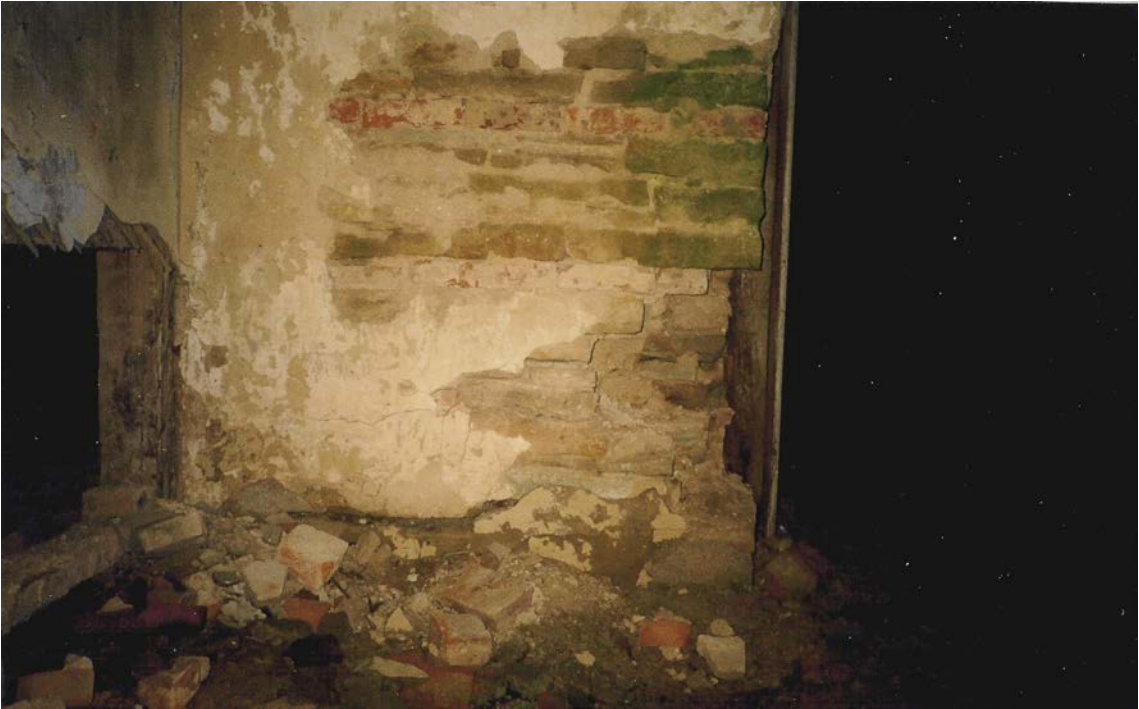
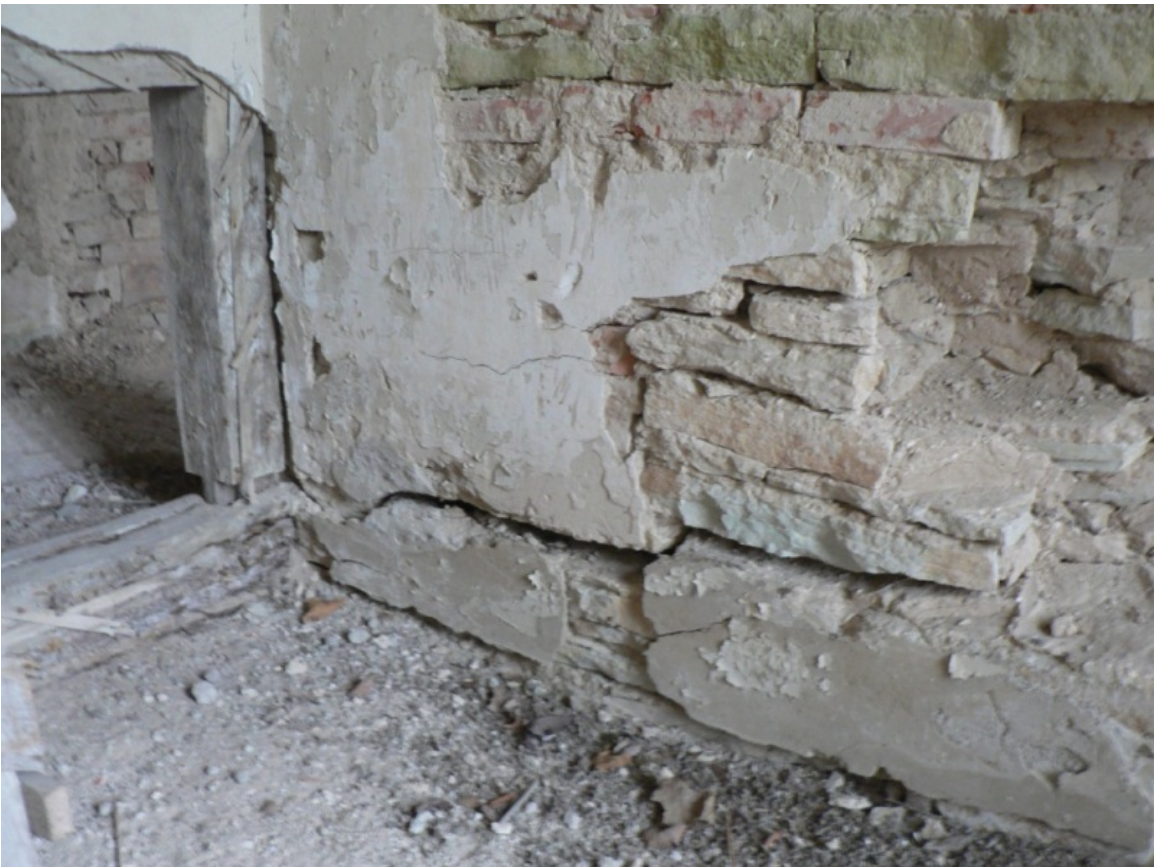
17

**1999** – Vundamendialuse pinnase sufosiooni tõttu on peakorruse ühes **vaheseinas** (raamatukogu ja kabineti vahel) vajum (fotod nr. 17-20). Enamus paekiviseintest on märjad, osaliselt suisa läbi vettinud ning roheline vetikakiht katab kõige halvemas seisus olevaid siseseinu. Näha on mõned allesjäänud laelused paeplaadid stukkdekoori tarvis. Stukkdekoor on mõnedes saalide ka säilinud. Hilisemate ümberehituste käigus on endised **puitvahelaed** asendatud raudbetooniga. Väiksemates ruumides on kasutatud monteeritavaid r/b õõnespaneelid. Suure saali ning ümmarguse ja ovaalsaali vahel oleva saali lagedes on õhuke raudbetoonplaat terastaladel (I 36 sammuga 90 cm). Terastalad on avas jätkatud, kuid selleks pole kasutatud talaseina jätkulappe. Samas on kõik talad altpoolt niiskuse vastu kaitsmata. Märjad on ka raudbetoonpaneelid – 10. detsembril 1999.a. fotode tegemise päeval tilkus peakorrusel vett kõikidest paneelivahedest. NO-nurgatoas (ümmarguses toas) on ahjude ja vaheseinte lammutamisel ära lõhutud ka kandeseina **uksesillus** (foto nr. 15). On ainult aja küsimus, millal samale seinale toetuvad paneelid koos allesjäänud tellistega alla kukuvad. Puit mida kasutati peakorruse konstruktsioonides on praktiliselt hävinud puitu lagundavate seente poolt põhjustatud mädanikust. Peakorruse koridoris on lagundajaks majavam (Serpula lacrymans). Vammil viljakehad ise olid soklikorruse laes vahetult koridori all. Samas peakorruse koridoris seinaniši taladel on ka teine puidu lagundaja: Antrodia vaillantii (nn. majanääts). **Nähti ette likvideerida avariiohtlikkus** N-tiiva ruumides (ümar-toas) toetades kõik monteeritavatest õõnespaneelidest vahelaesosad ajutiste tugevusega. Hoone teha puhtaks lagunenenud ehituskonstruktsioonidest ja aja jooksul kogunenud kultuurikihist. Kogu kahjustatud puit välja vedada ja põletada.

- Teostada vajalikud insener-tehnilised tööd tegemaks kindlaks raamatukoguruumi ja kabineti vahelise sisemüüri ebaühtlase vajumise põhjused.
- Loobuda lagede maalimisest, kuna laemaalinguid originaalile lähedasel kujul ei ole võimalik taastada.

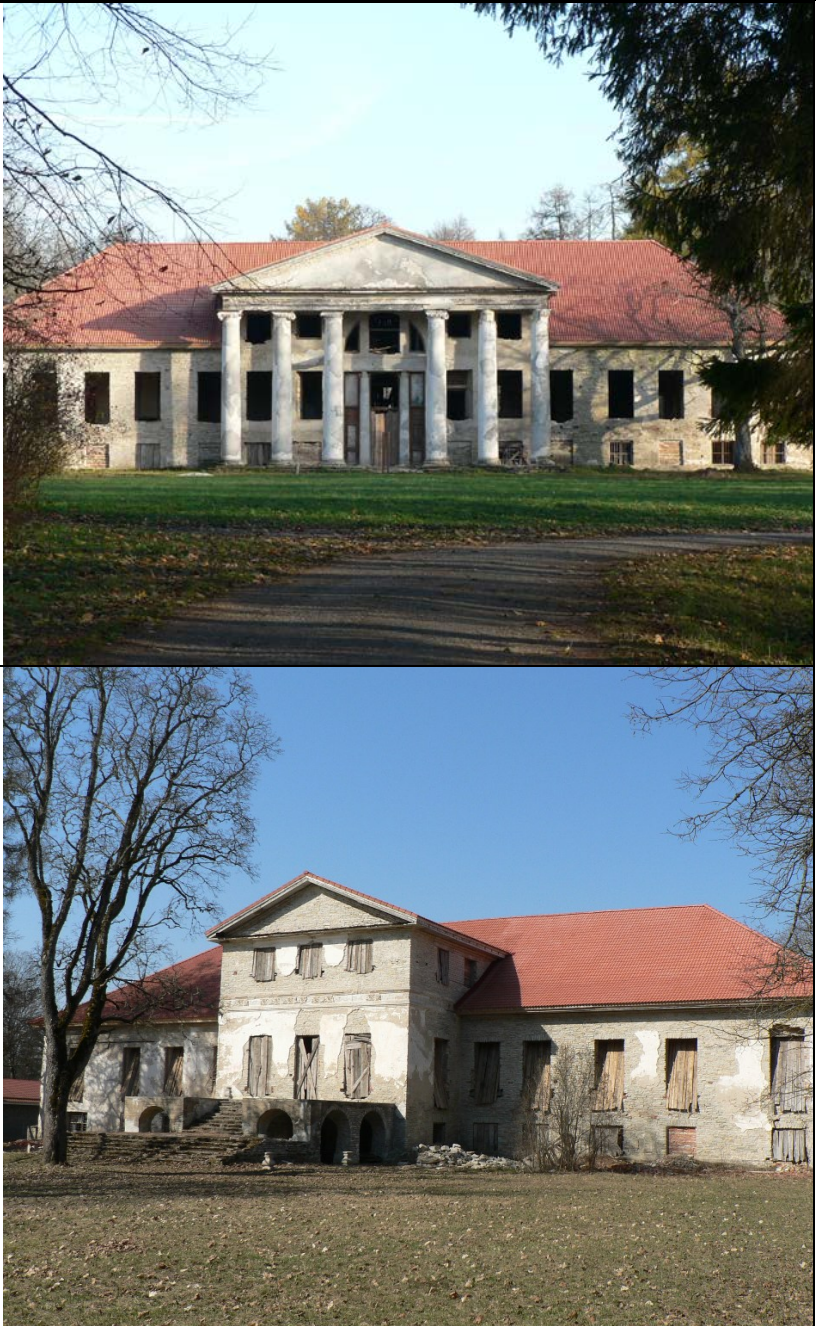
<p><b>Raikküla mõisa peahoone</b></p>

<p>Miljööväärtuslik ala/asum</p>	<p>Raikküla mõisa muinsuskaitseala (Kultuuriministri 24. augusti 2005. a käskkiri nr 265), mille ühine kaitsevöönd ulatub 50 m. mõisa piiravatest kiviaedadest väljapoole.</p>
<p>Kaitstuse aste</p>	<p>Arhitektuurimälestis, mälestise registri number 15299</p>
<p>Hooneliik</p>	<p>Peahoone</p>
<p>Projekti autor</p>	<p>Carl Ludwig Engel (arvatav)</p>
<p>Projekteerimis-/valmimisaeg</p>	<p>Hoone kehand 18. sajand; 1819-1820 klassitsistlik kuju</p>
<p>Hoone kirjeldus:</p>	<p>Peahoone on ühekorruseline soklikorrusega ning osaliselt väljaehitatud pööningukorrusega ehitis. Eluruumidena on kasutusel olnud ka soklikorrus, mistõttu inventeerimisjoonistel käsitletakse</p>

hoonet kolmekorruselisena. Hoone on 15-teljeline, ca 49,50 m. laiune. Peafassaadi ilmestab klassitsismiperioodi üks eelistatuim ehisvorm – 6 sambaga portikus. Otsafassaadid on akendega liigendatud, 17,23 m laiused seinapinnad. Mõisahoone tagafassaadist eendub 5,57 m võrra suure saali väljaehituse osa (nagu keskrisaliit) ning lõpeb lihtsa kolmnurk viiluga. Tagafassaadi ees pidulik paekividest terrass. Siseruumides valitseb anfilaadsüsteem.
Vundament	Paekivi, vajumist põhjustatud deformatsioone ei ole.
Kelder:	Täisulatuses nn. soklikorrus, kasutusel olnud teenijate- ja abiruumidena.
Seinad(konstruksioon ja viimistlus):	Seinad paekivist. Välisviimistluse lubikrohvil väga suured kahjustused. Paekivist karniisid, karniisi profiilkrohv ja akna krohvi raamistused osaliselt hävinud.
Trepikoda:	Peatrepi neli astet säilinud. Dekoratiivne käsipuu hävinud. Tellistest võlvlagi heas seisundis.
Katus (tüüp ja kattematerjal):	Kõrge täiskelpkatus, räästakõrgendustega. Kattematerjaliks S-katusekivi. Restaureerimine lõpetatud 2005.a.
