## SISUKORD

## Sissejuhatus

## Tehnilise seisukorra hinnang

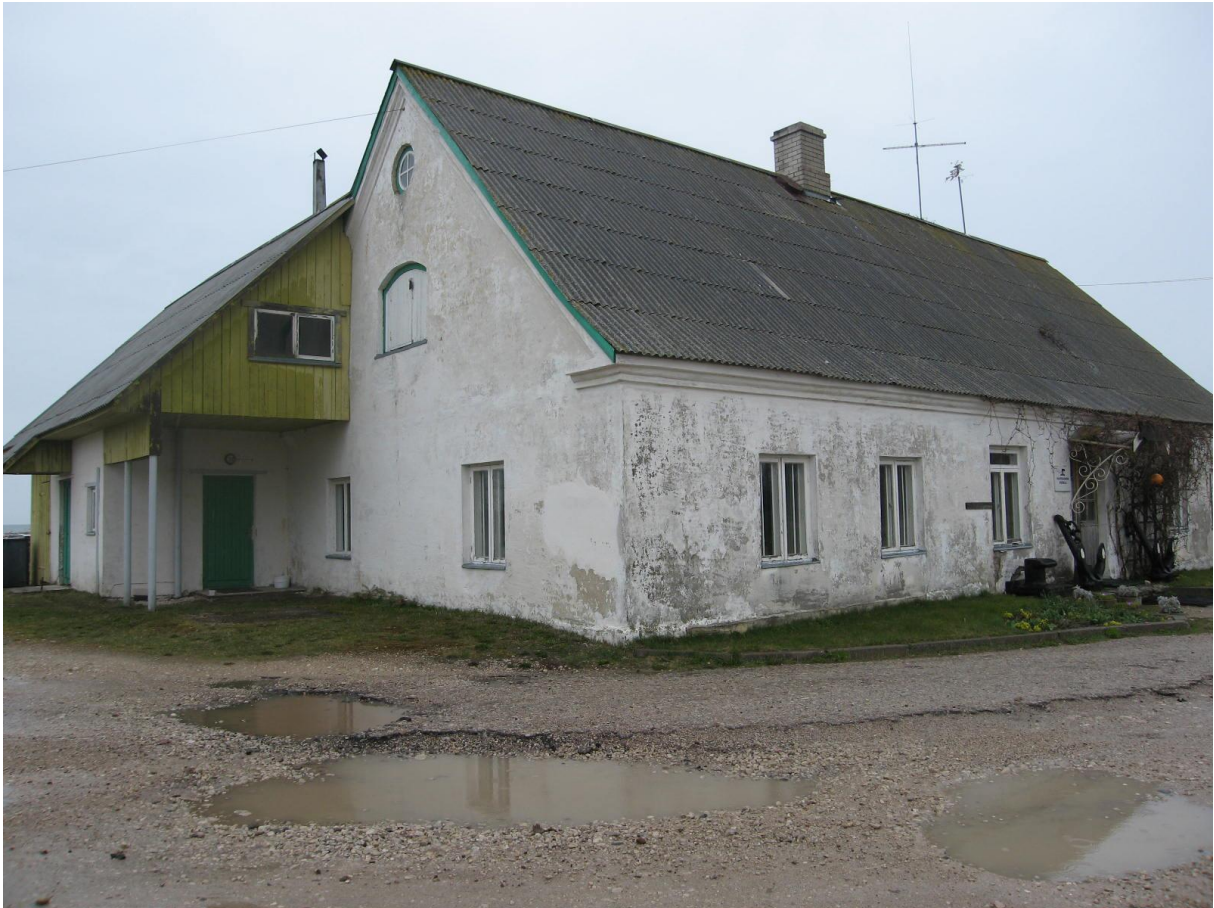
Vaade edelast.

Paekivist vundament on laotud graniitkivilindile, mille sügavus praegusest maapinnast on ligi 1 meeter. Sokliosa ulatub üle maapinna 20- 50 cm.

Vundamendi osa on seina paksusest mõnevõrra laiem ja eendub fassaadidel.

Vundamendi kivilao ja krohvi mördiks on lubimört. Vundamenti on hilisematel ajajärkudel parandatud tsementmördiga ja värvitud lubivärviga.

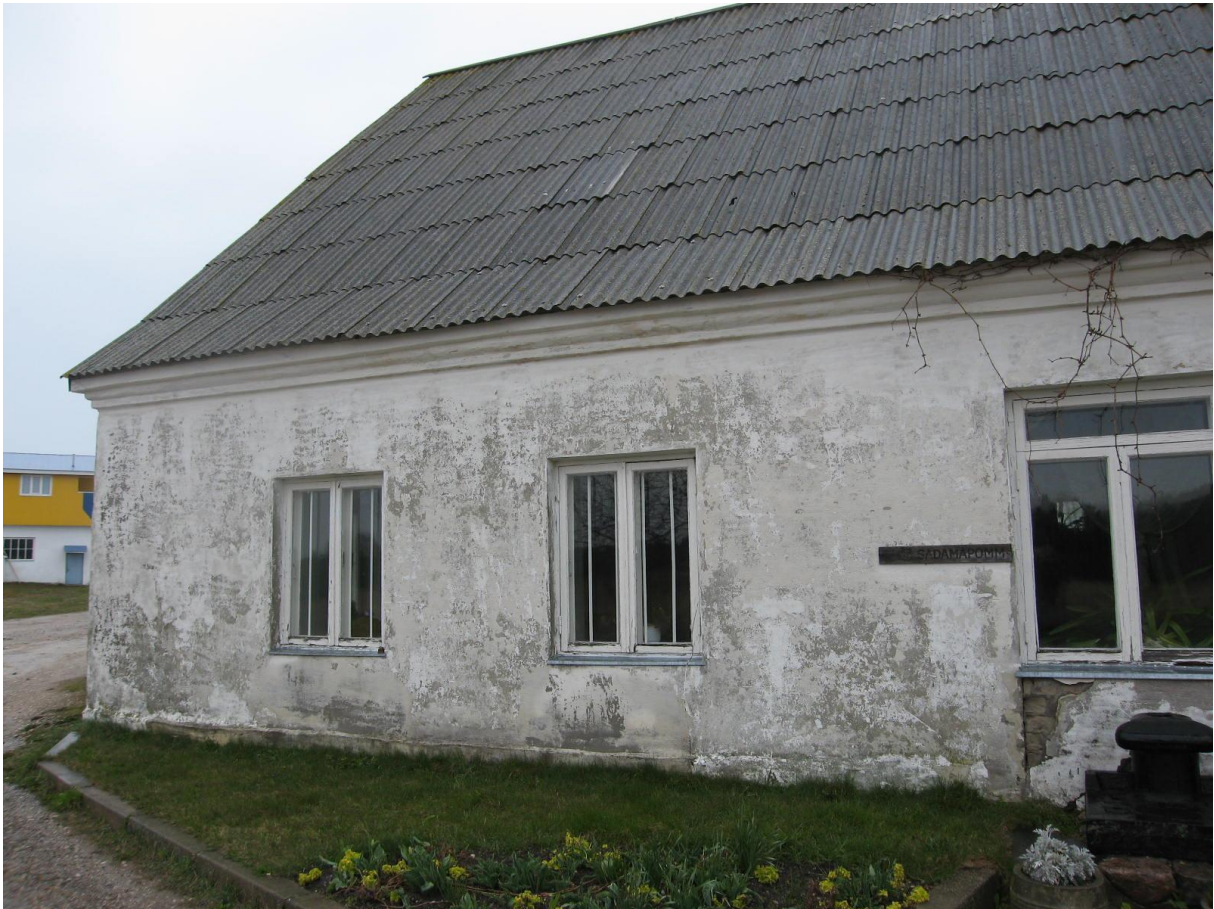
Vaade lõunast.

Seinad ja karniisid on laotud paekivist ja lubimördist. Krohvitud (väljast) samuti lubimördiga, parandatud tsementmördiga ja värvitud lubivärviga. Seest on seinad samuti krohvitud lubimördiga- suures osas on lubimört asendatud tsementmördiga. Seinad o pahteldatud ja värvitud vesiemulsioonvärviga valgeks ja beeziks. Seinade paksus on 75 cm.

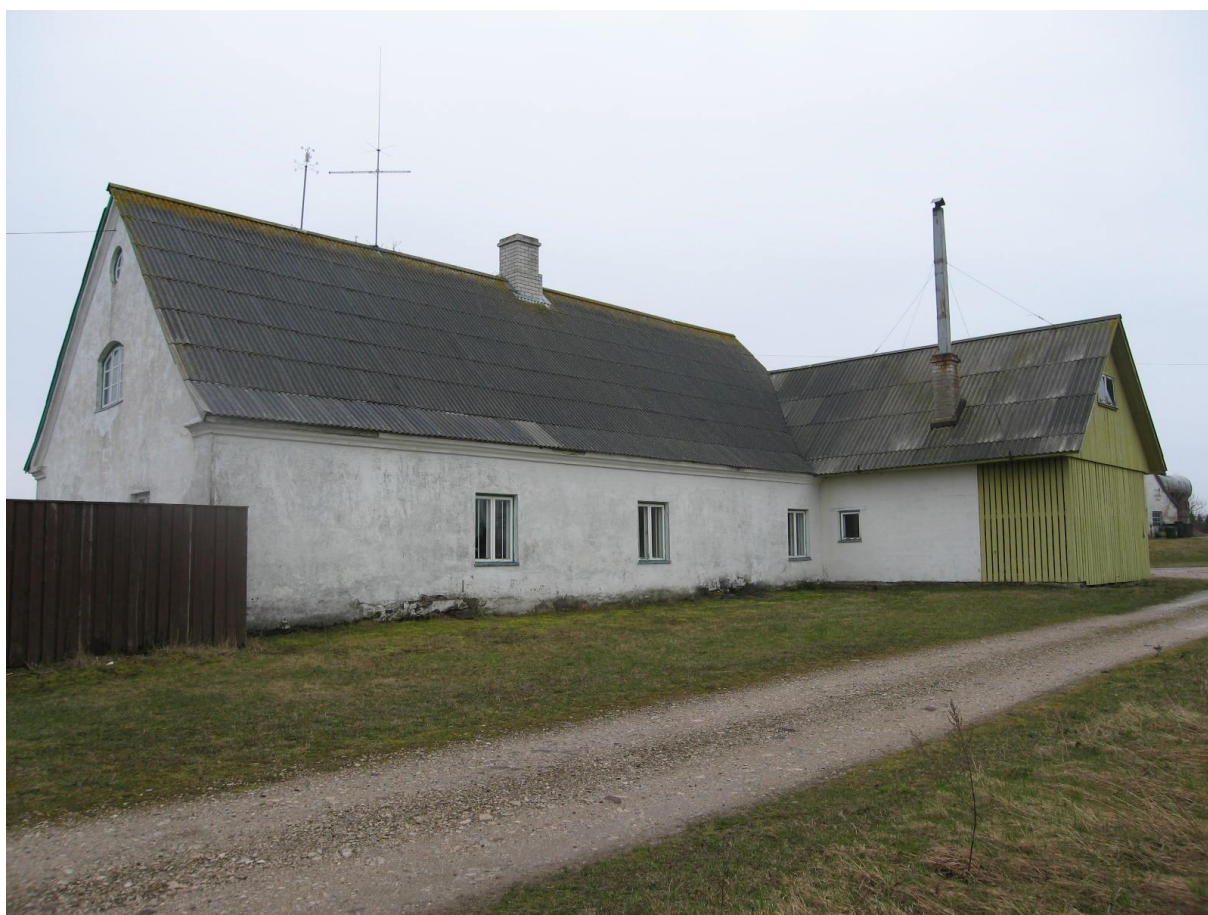
Vaade kirdest.

Toolihoonel on Eterniidiga kaetud viilkatus, kusjuures barokselt tõstetud karniisiga katusekumerus räästaosas viitab kunagise arhitekti maitsekale stiilitunnetusele ja omaaegsete arhitektuuriliste voolude tundmisele. Algne katusematerjal oli punane põletatud savikivi. Säilinud on kõik sarikad. Katus on algselt olnud poolkelpsete viiluotstega. Peaukse kohal on metallist karkassil ja tsingitud terasplekiga kaetud varikatus.

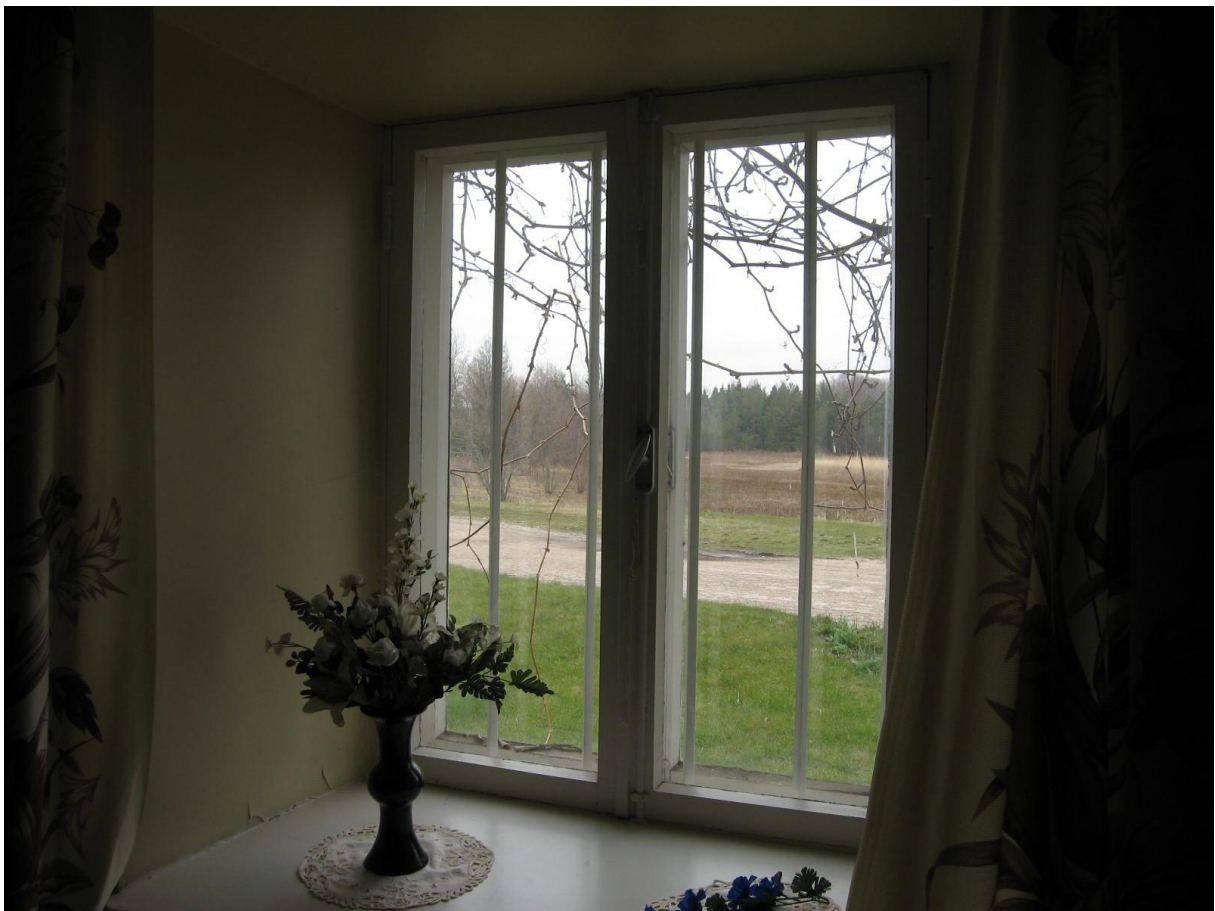
Lõunafassaadi aken.

Kõik aknad ja ukсед on asendatud 1970´nendatel aastatel. Kuueosalise ruudujaotusega aknaraamid koos lengidega on asendatud kaheosalise ruudujaotusega akendega. Aknad on värvitud akrüülvärviga valgeks. Säilinud on kolm varasema perioodi akent katusekorruse osas hoone viiludel- kaks neljaks sektoriks jaotatud ümmargust akent ja üks kaarja sillusega aknaava täitev üheksatahulise ruudujaotusega aken. Ümmargustel akendel on aknakitt osaliselt asendatud aknaliistuga, kaaraknal on kitt asendatud liistuga kogu akne osas. Akende lengid on värvitud roheliseks ja raamid valgeks. Algse õlivärvi peale on võõbatud ka akrüülvärvi.

Samuti on kinni laotud üks lõunafassaadi uks ja asendatud aknaga .

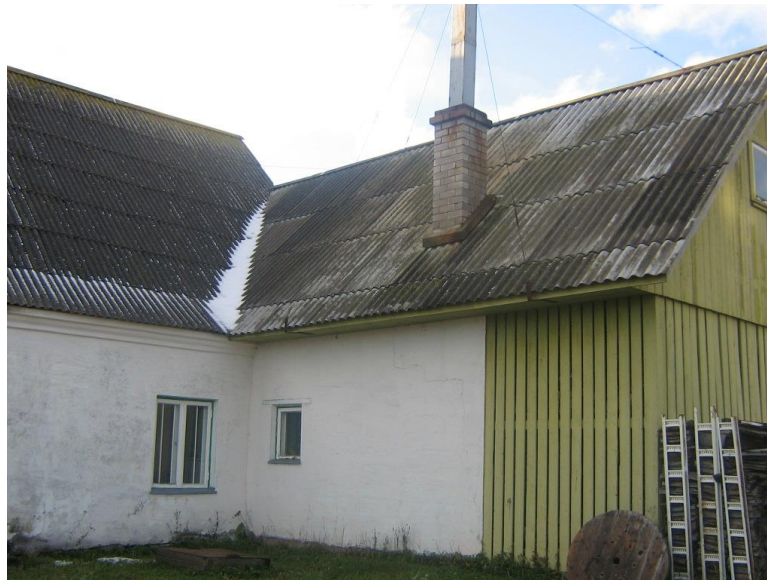
Vaade kirdest.

Hoone loodenurka on 1970´ndatel juure ehitatud puudekuur-käimla-  
katlamaja.

Raudbetoon vundamendil, silikaattelistest krohvitud seinad ja eterniit viilkatus.

Puudekuuriosa seinad on õhuvahedega püstlaudisega kaetud, samuti viiluots.

Tollimaja loodenurka on sisseraiutud uus ukseava, et oleks võimalik  
juurdeehituse osa liita tollmajaga.

Juurdeehitus on rahuldavas seisukorras ja vajab vaid regulaarset hooldust.  
**(Muinsuskaitse eritingimuste ja restaureerimise põhiprojektiga kaaluda juurdeehituse likvideerimist, kui sobimatu ja mälestist moonutav ehitis).**

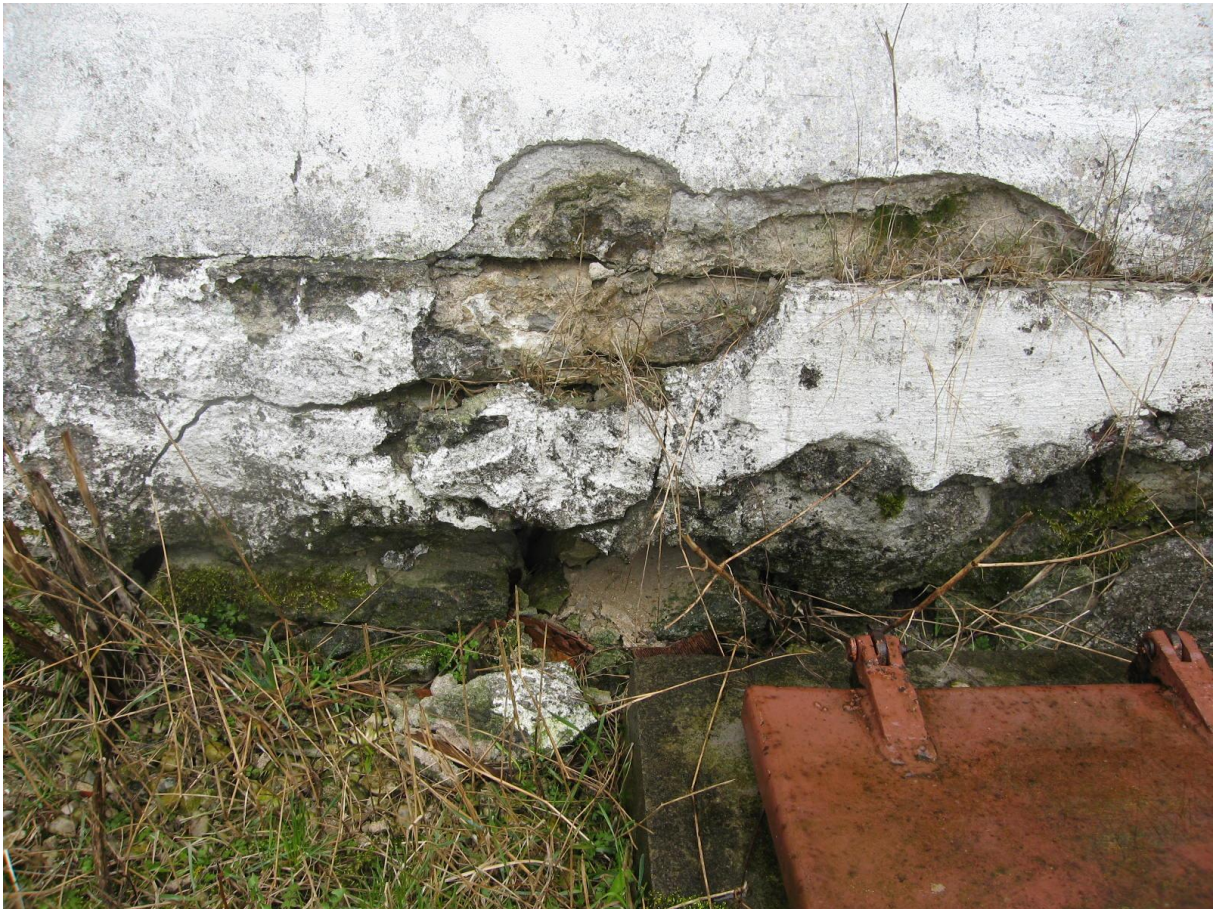
Vundamendi tehniline seisukord on halb. Hoone ümber on ajapikku pinnast tõstetud sedavõrd, et hoone sokliosalt on kohati pinnasega tasa. Kuna soklit on parandatud tsementmördiga on vundamendist väljahingatava niiskuse režiim häiritud ja tulemuseks on krohvi eemaldumine sokliosalt ja seda juba koos alumiste lubikrohvikihtidega koos. Kahjustusi on nii põhja kui lõuna fassaadi sokliosadel. Olulisi pragusi vundamendis ei ole märgata.

Sokli kahjustus.

Hoone ümber on ajapikku pinnast tõstetud sedavõrd, et hoone sokliosa on kohati pinnasega tasa. Kuna soklit on parandatud tsementmördiga on vundamendist väljahingatava niiskuse režiim häiritud ja tulemuseks on krohvi eemaldumine sokliosalt ja seda juba koos alumiste lubikrohvikihitidega koos.

**Vertikaalplaneeringuga lahendada maapinna langetamine vähemalt lõuna- ja läänekülgedel kuni 40cm. Maapinna kalle majast eemale.**

**Eemaldada tsementkrohv.**

**Parandada sokliosa paekiviga kasutades lubimörti.**

**Krohvida sokliosa lubimördiga ja värvida lubivärviga.**

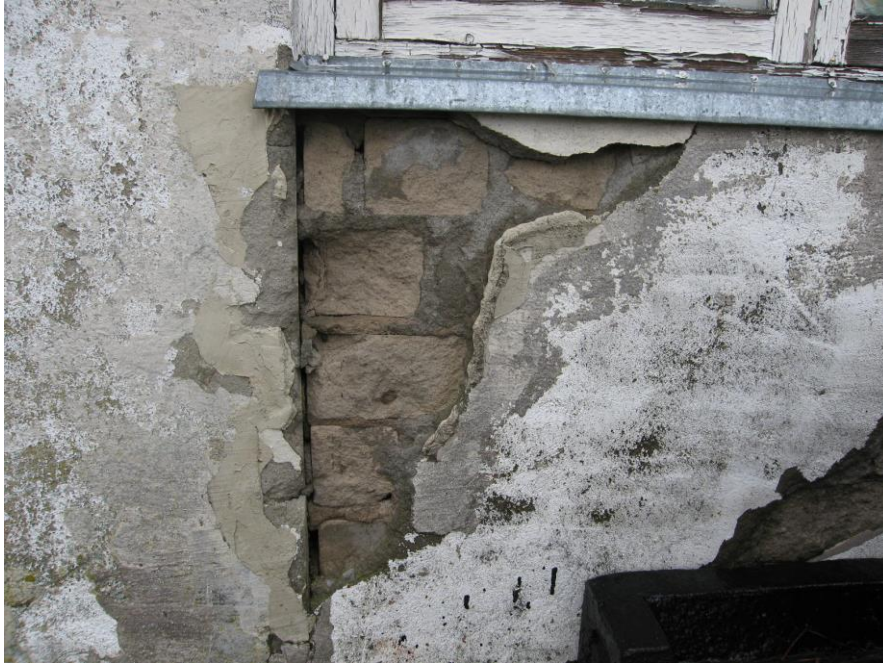
Lõunafassaad.

Seinade ja karniiside seisukord on rahuldav. Esineb küll mõningasi krohvikahjustusi karniisidel ja aknaavade all, kuid neid on parandatud jõudumööda. Samuti vajab uuendamist värvikiht.

Karniisi ja aknaaluste pindade krohvikahjustused on tingitud ühel juhul liialt lühikese räästaga, kus katuselt langev tilk satub karniisile- ka väga nõrga tuule toel ja merele avatud hoonena seal tuulevaikust peaaegu et ei esine. Teisel juhul on tegemist aknaaugu alumise plekiga, kus toimib sisuliselt samad füüsikareeglid, kus tekkin tilk ei satu tilkuma mitte maapinnale vaid otse seinale.

**Eemaldada sobimatu tsementkrohv.**

**Parandada seinaosad lubimördiga.**

**Krohvida seinapinnad lubikrohviga ja värvida lubivärviga.**

**Parandada aknaplekkide veeninad- vajadusel asendada.**

**Planeerida katuse vahetamisel katuse serva suurem ülekatte.**

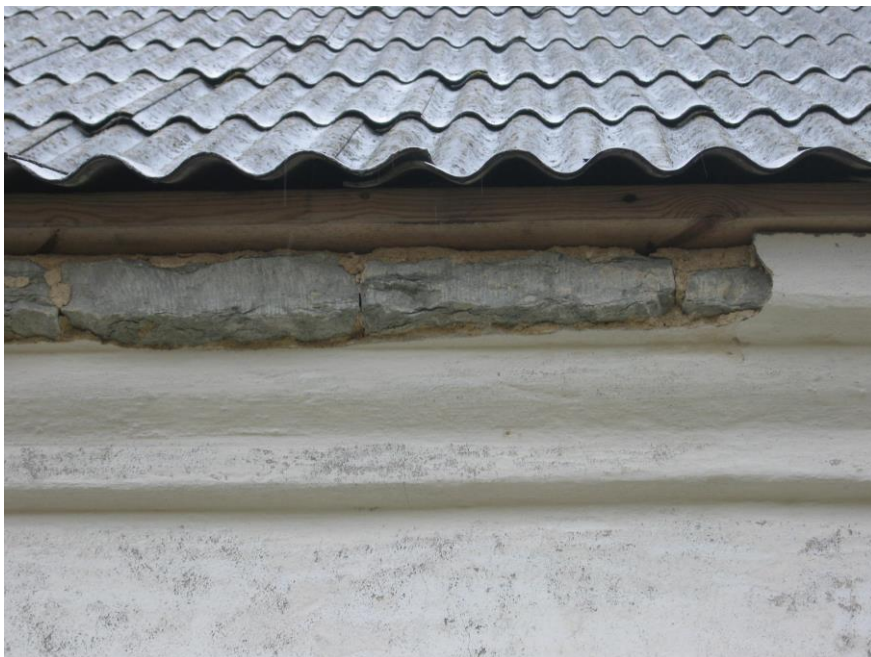
Karniis põhjafassaadil.
