Eesti Kunstiakadeemia restaureerimisteaduskond

SAUE MÕISAPARGI EESAIA RESTAUREERIMISE ETTEPANEK

2006/2007. õ-a. arhitektuuri conserveerimise ja restaureerimise täienduskoolituse lõputöö
Pärnasalu tn 38, Saue linn, Harjumaa

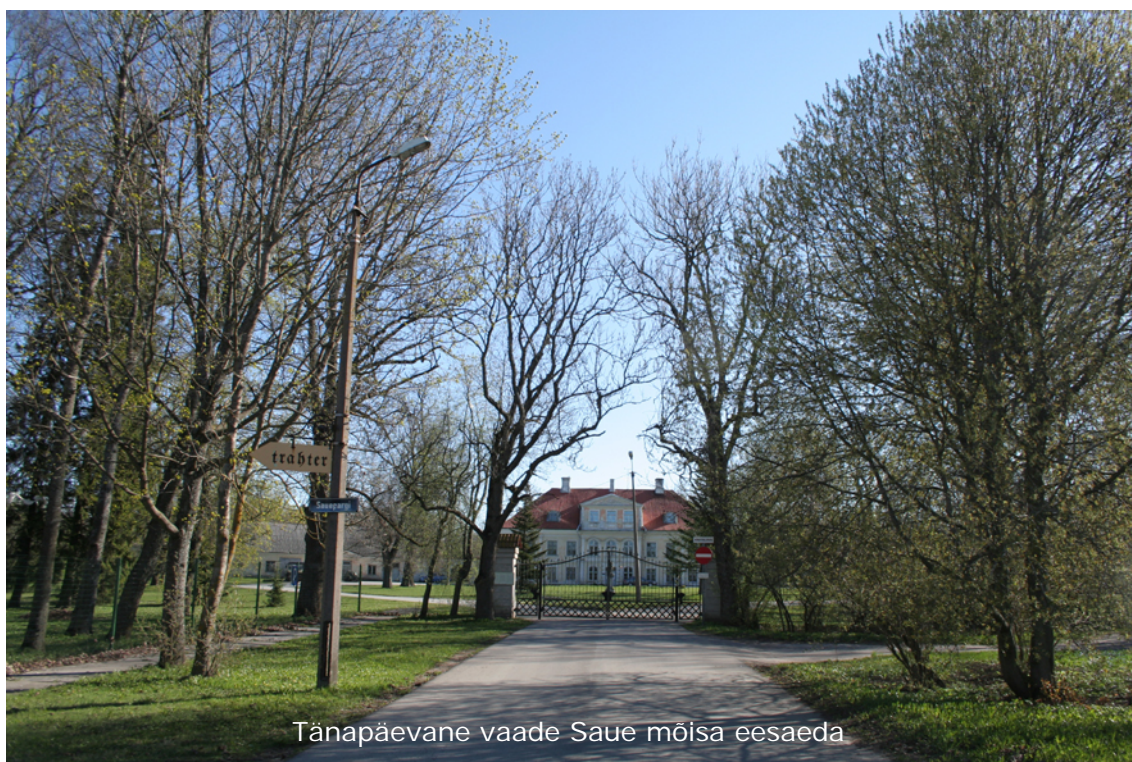
Tänapäevane vaade Saue mõisa eesaeda

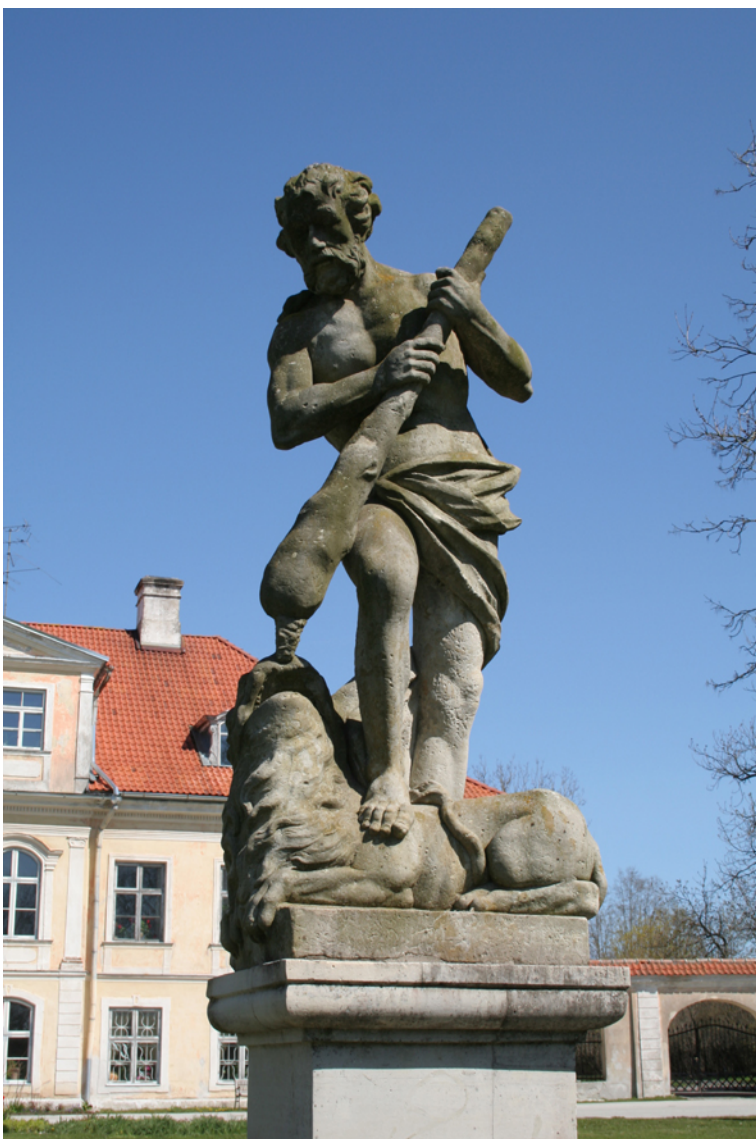
Keset eesaia muruväljakut on kõrge kivist kvadraatse postamendi otsas muinaskreeka vägilane Herakles koos põrgukoer Kerberosega. Barokse kaju autor ega valmimisaasta ei ole teada, kuid see on kindlasti inglise stiilis rajatud pargi eakaaslane.

Saue Herakles ei näi vahetult järgivat tasa-kaalukaid klassikalisi eeskujusid, vaid on dunaamilisema itaalia baroki poeg oma niudekatte krousitud volitidega. Skulptuur on valmistatud hallist liivakivist, millesarnast Eestimaal muidu ei kohta. Liivakivi on tundlik järskudele temperatuuri kõikumistele, tekitades skulptuuris uurdeid ja pragusid, mis on soodsaks kasvupinnaks samblikele ja sammaldele. 1960ndatel on kujul taastatud mõned kahjustatud detailid, viimane suurem restaureerimine leidis aset 2002. aastal.

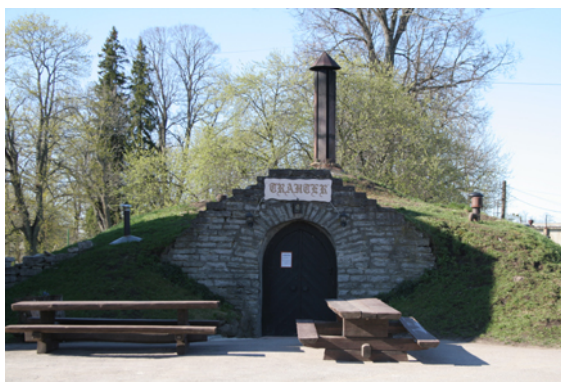
Endisesse jääkledrisse, talli kõrvale, on praeguseks end sisse seadnud trahter (kõrvalolev foto). Ka vanasti olid külakörtside kõrval tallid, kus sai oma suksule peavarju ja heinu pakkuda, küll aga kuulusid sellised kompleksid pigem postijaamade jmt. juurde. Tänapäevases võtmes on muidugi kasulik meelelahutuskoha juures ka

söögikohta pidada. Trahteri väline ilme ei kutsu aga hetkel kuidagi sisse. Kõrvaloleva talli ilmetu juurdeehitis, kehv seisukord ning majandushoov otse Trahteri ukse ees peletavad külalised hoopis eemale. Söögikoht peaks ju olema meelitava, kutsuva ilmega.

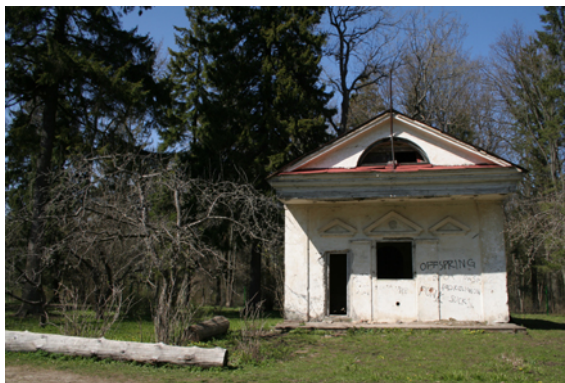
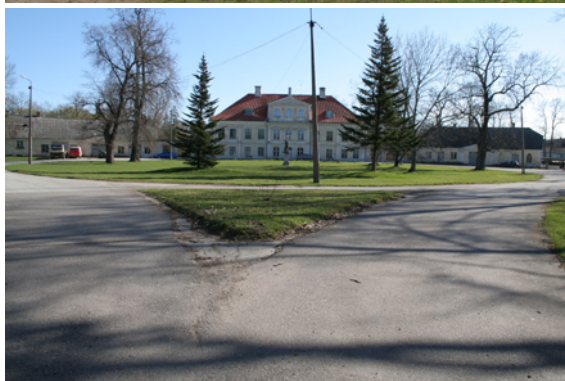
Jõudes nüüd ringiga tagasi käesoleva töö põhiobjekti – Saue mõisa eesaia juurde, siis ka siin saab mitmest kohast norida. Eesaeda siseneb tulija läbi uute, kuid konteksti hästi sobivate väravate kaudu. Peale härrastemaja

hakkab silma ka ümber muruväljaku terendav asfaltväli (foto eelmise lk all). Kindlasti ei pea ringtee olema nii lai ning nõukogudeaegse laguneva asfaldi asemele leiaks midagi mõisaajastu juurde sobivamat. (vt LISA 4)

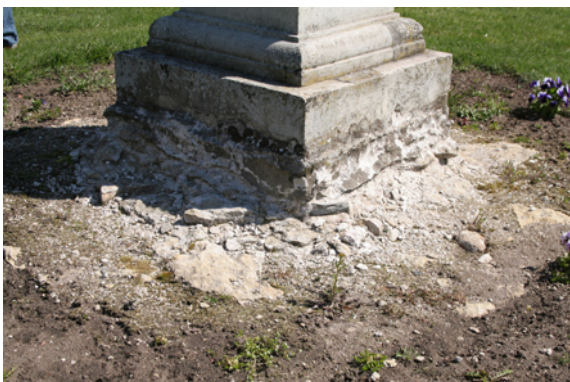
Keskselt muruväljakult loeb veel vaevu välja kunagist regulaarset teedevõrgustikku. Ometi mõisasse jala tulija saaks läheneda peahoonele just mööda neid jalgradu. Väljaku keskel seisab uhkelt oma postamendi otsas Herakles. Postamendi alus on vee sulamise ja jäätumise tulemusel lagunenud (kõrvalolev foto). Heraklest on veel hiljuti ümbritsenud lillepeenar, kuid hetkel ei ole sellel mingit ilmet.

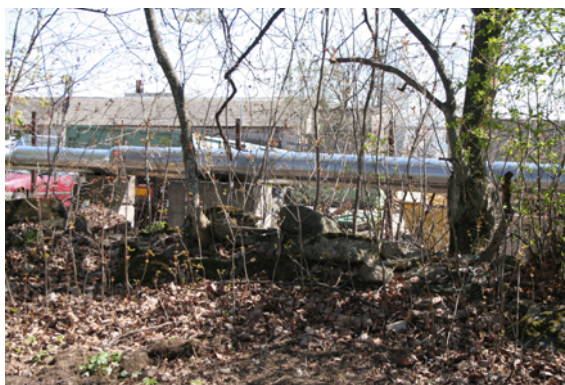
Kunagisest piirdemüürist ümber eesaia ei ole midagi säilinud, kui siis vaid mõni üksik kivi (kõrvalolev foto). Praegu asendab seda roheline võrkaed, millele käesoleva töö autor isiklikult ei ole Eesti maastikus veel sobilikku kohta leidnud. Veel vähem sobib selline aed mõisamaastikule! Eesaeda sisenedes on paremat kätt aia ääres kompostihunnikud. Ka neile võiks leida mõne sobilikuma paiga.

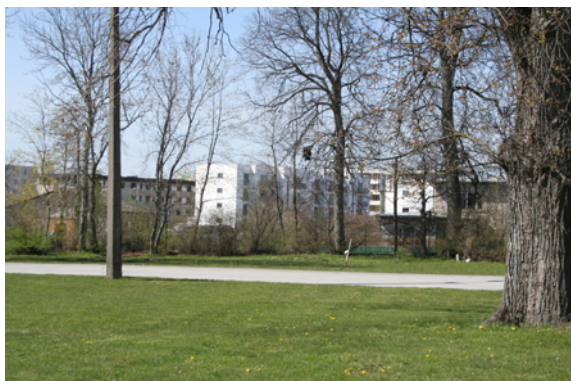
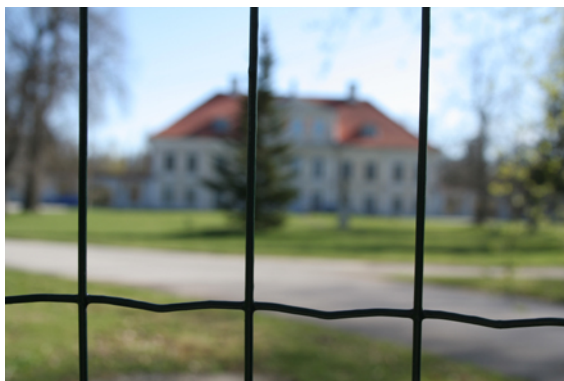
Võrkaia teine miinus on selle läbipaistvus (allolevad fotod). Mõis võib küll olla ka väljaspool aeda vaadeldav, kuid mõisaesiselt väljakult ei tohiks avaneda vaated tööstushoonete tagahoovidesse, parkimisplatsile, naaberhoone pesukuivatusnõöridele, silikoontelistest saunale, paneelelamutele jne.
