**Hiiu-Maleva 3, Tallinn – ajalooline ülevaade, tehniline seisund ja väärtused,  
ettepanekud rekonstrueerimiseks**

**HIJU-MALEVA 3, TALLINN – AJALOOLINE ÜLEVAADE, TEHNILINE  
SEISUND JA VÄÄRTUSED, ETTEPANEKUD REKONSTRUEERIMISEKS**

2021/2022 täiendkoolituse lõputöö

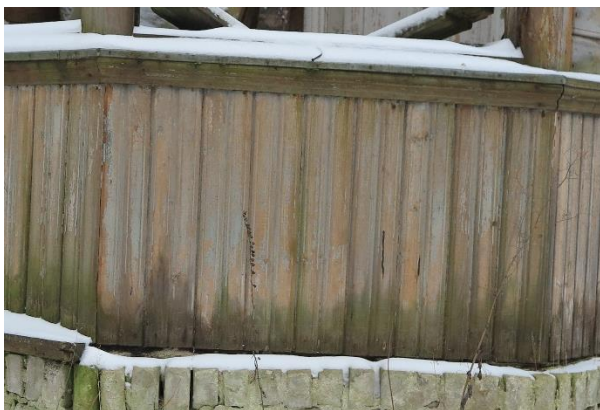
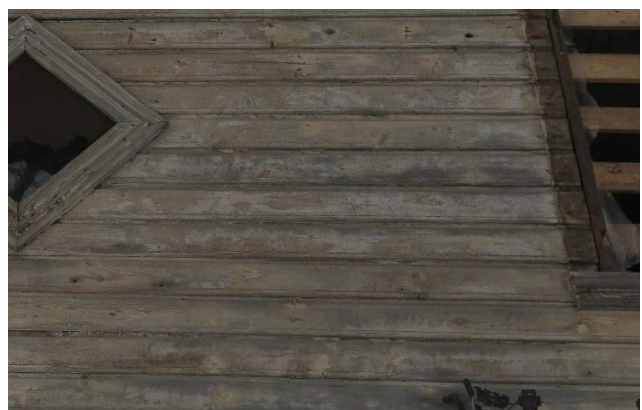
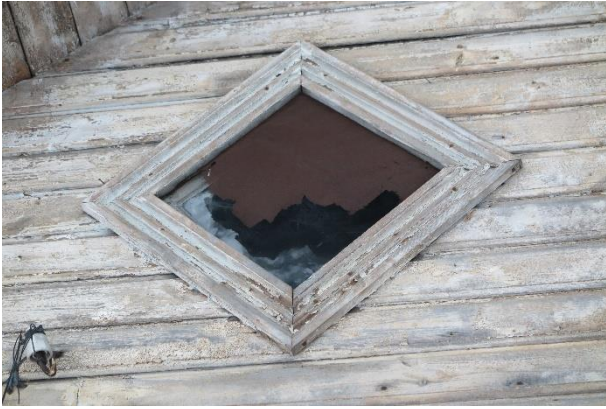
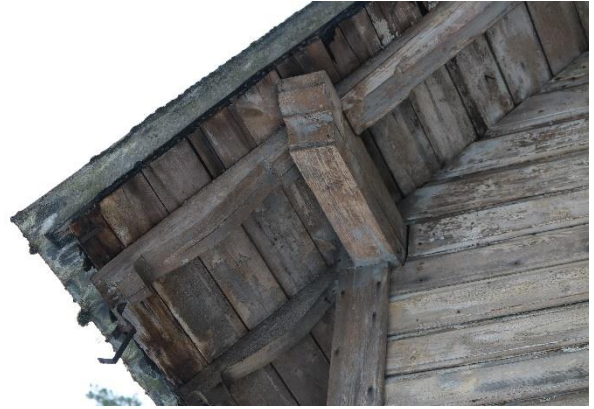
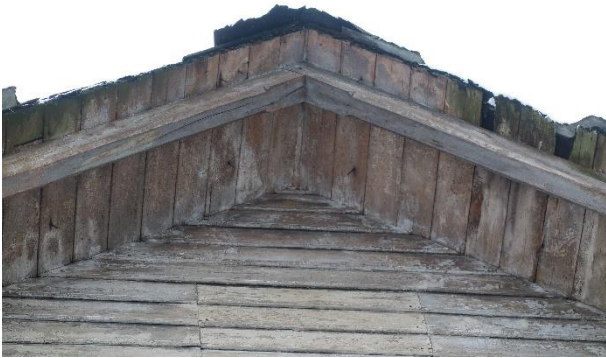
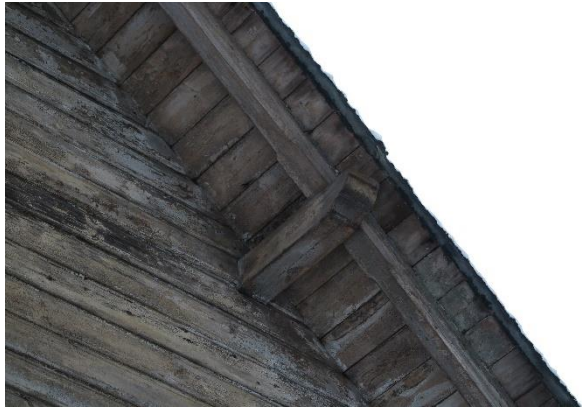
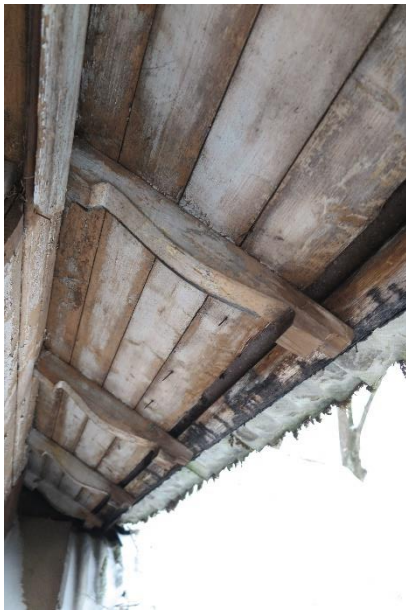
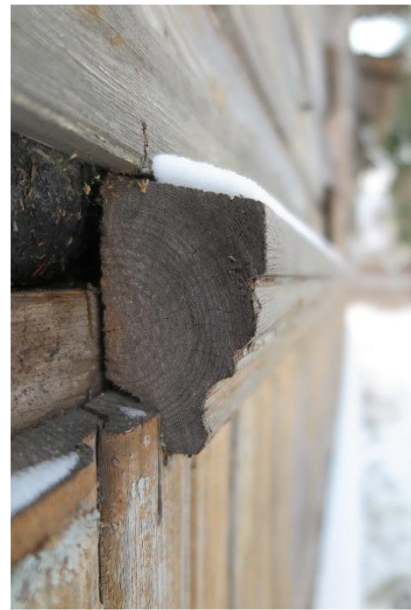
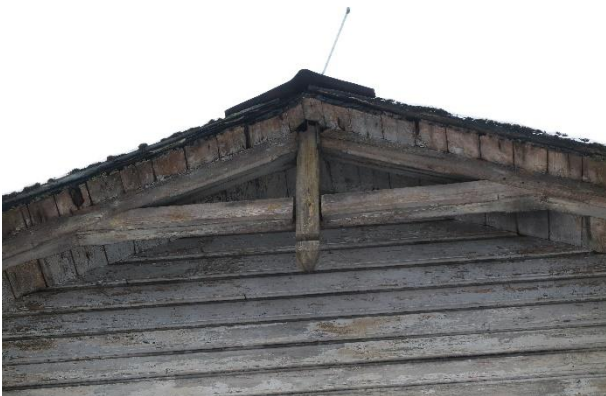
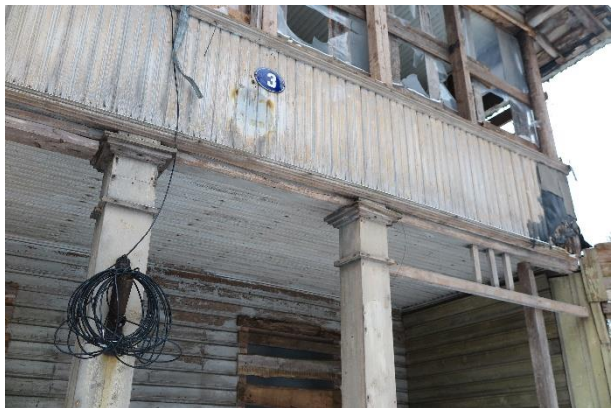
## **VÄLISVIIMISTLUSE PUITMATERJAL**

**Laudis, akende piirdeliistud, nurgalauad, karniisid, sarika- ja pärliniotsad, rippvardaga ehispennid ja ehissarikad, verandapiilarid ja võredetailid**

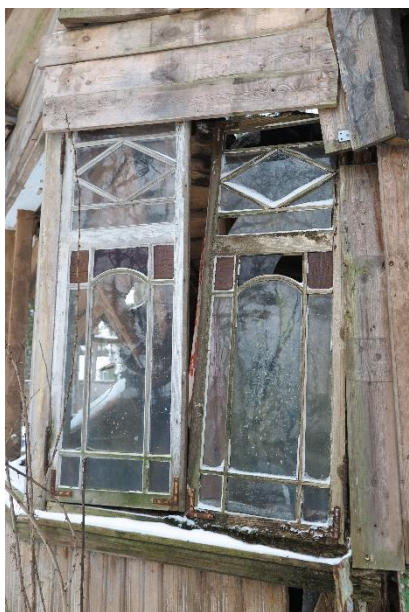
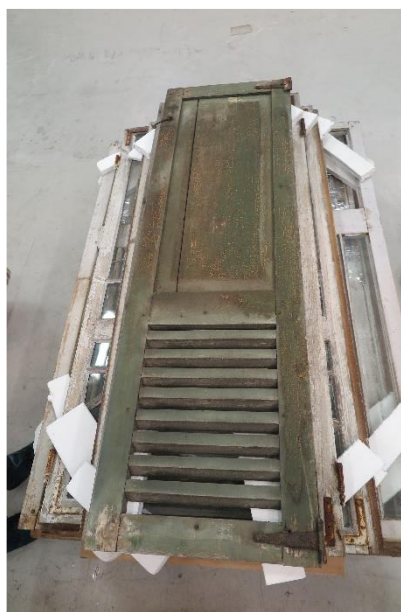
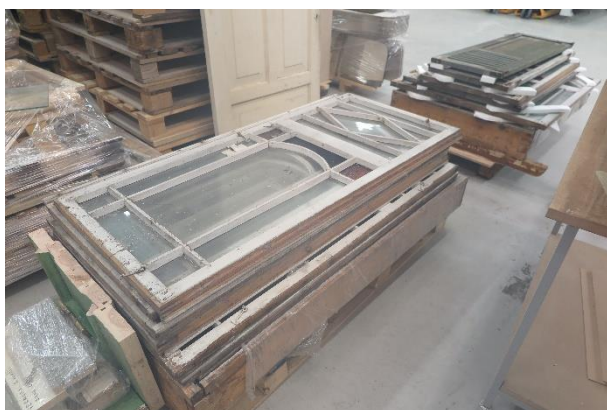
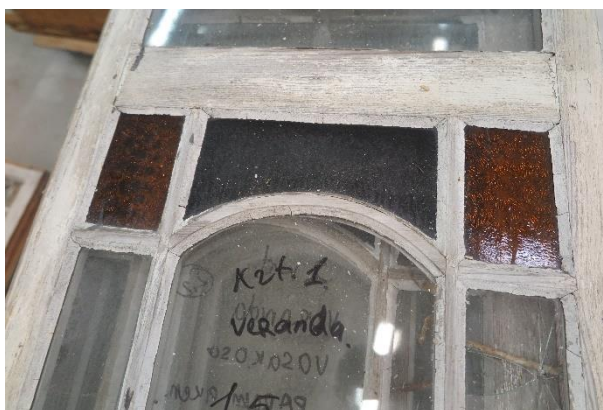
**AKNARAAMID KLAASIDEGA, 17 TK, JA AKNALUUGID, 6 TK**

**Koos manustega. Nii veel hoone küljes, kui hoiuruumis olevad.**

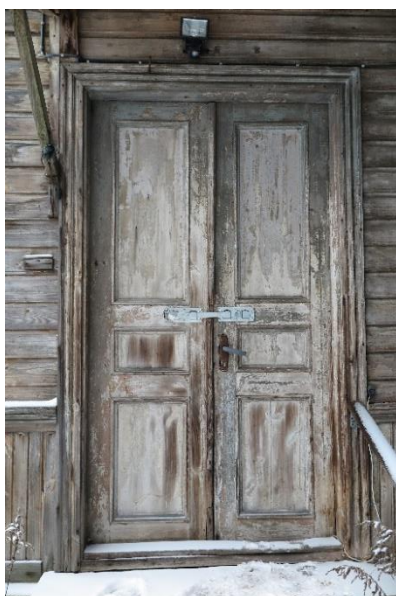
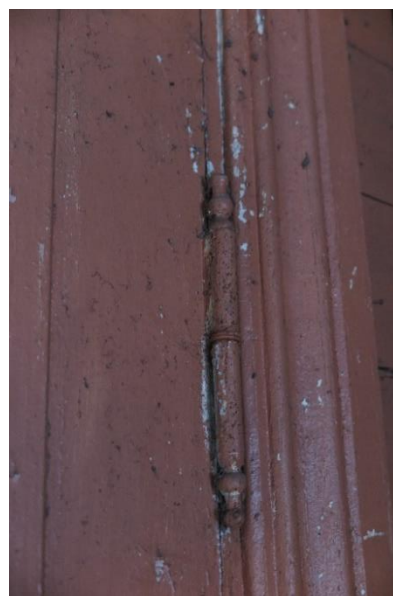
**VÄLISUKS, 1 TK, KAHEPOOLNE**

**Uksehinged (4 tk)**

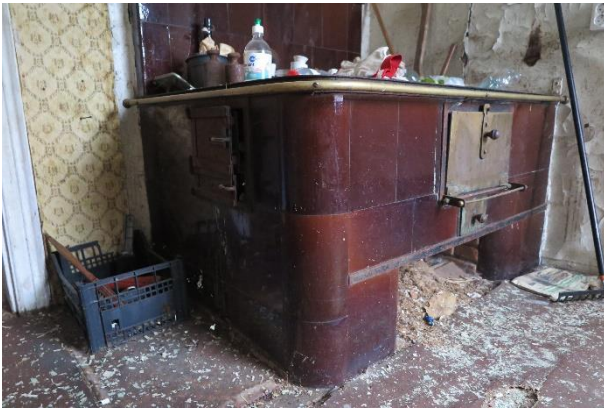
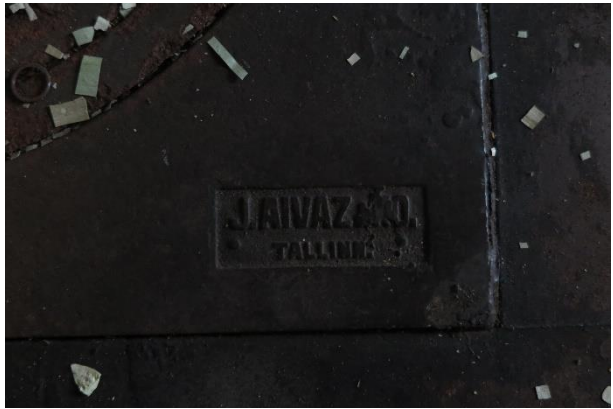
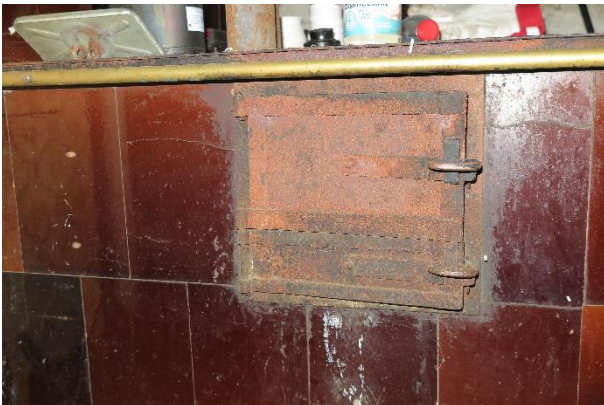
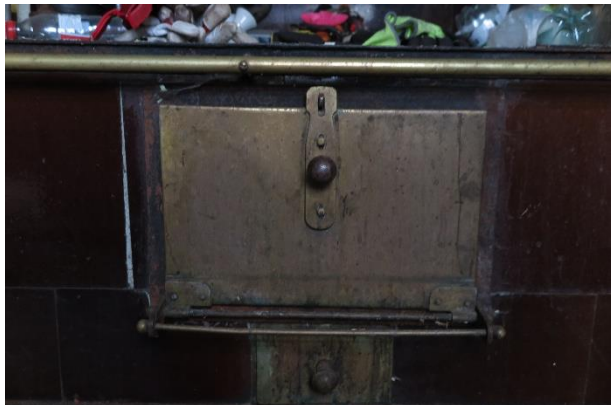
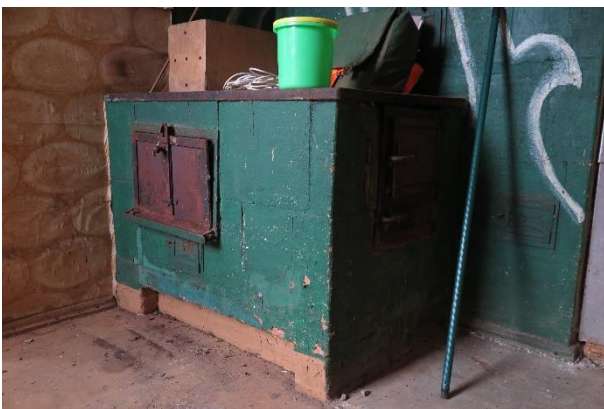
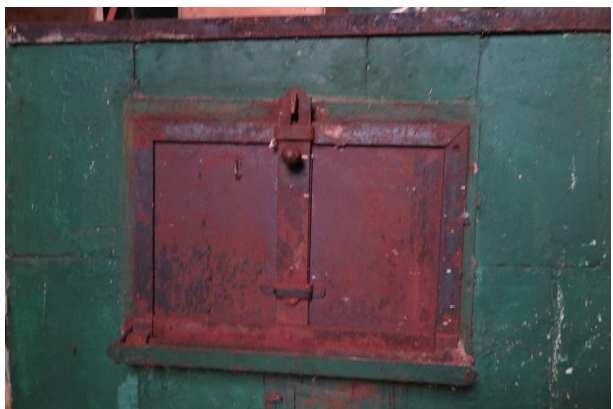
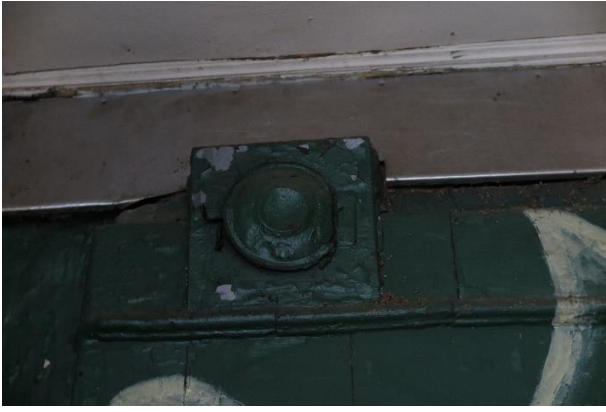
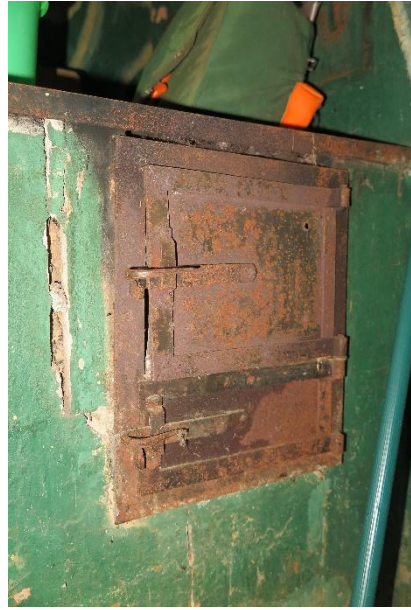
## PLIIDID, 2 TK

Pliidiraudad (2 tk), ahjuksed (2 tk), pliidiluugid (2 tk), lõõriluuk (1 tk)

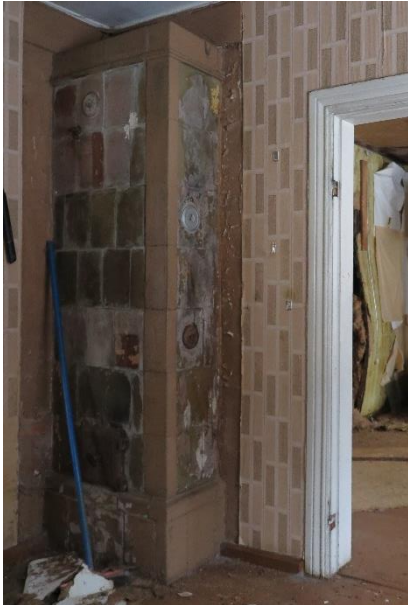
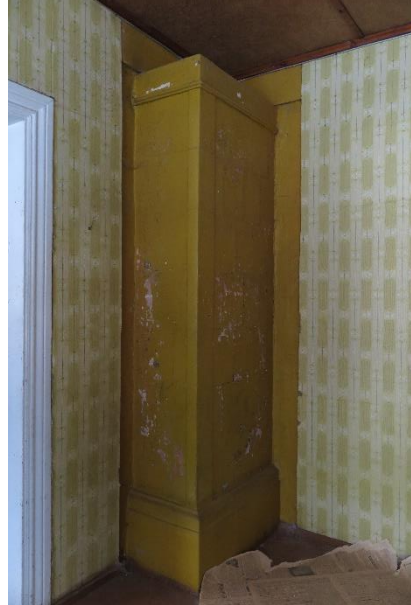
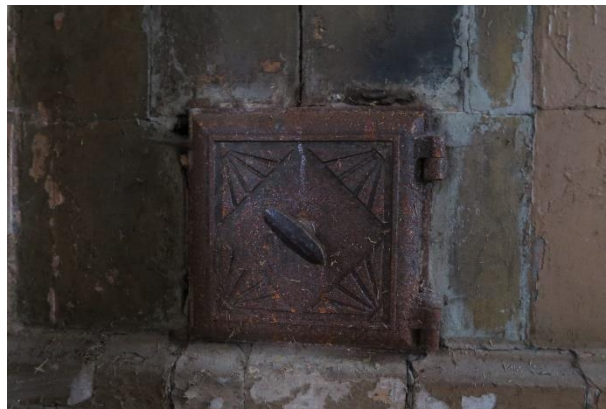
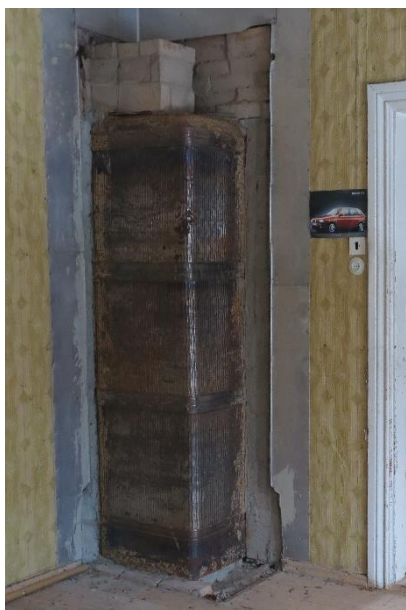
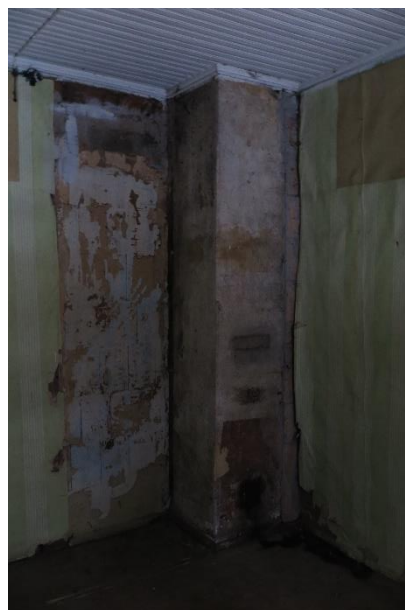
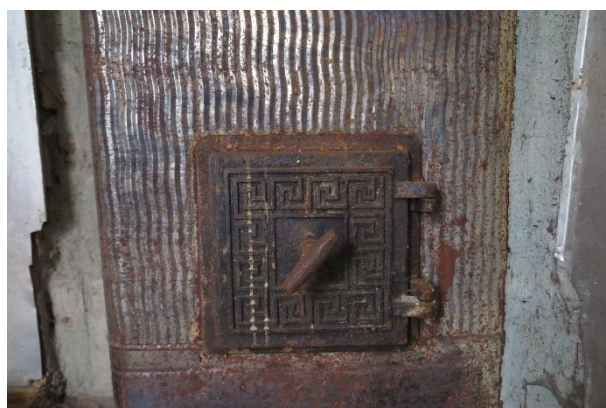
**AHJUD, 2 TK**  
**Ahjuluugid (3 tk), ahjupotid**

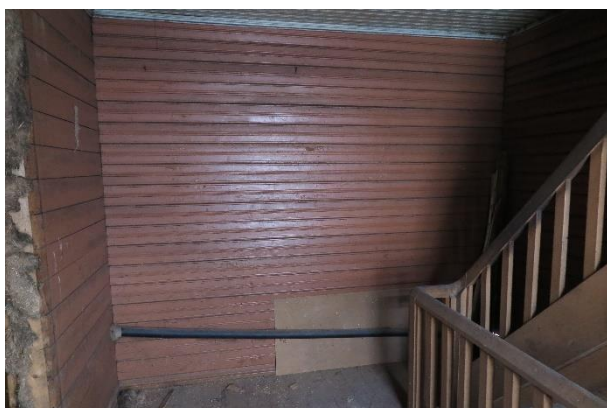
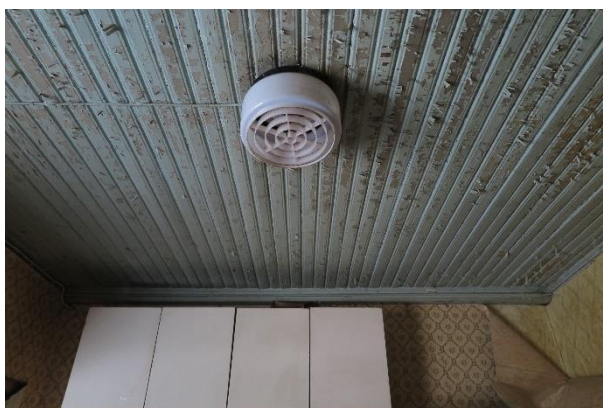
**ERINEV SISEVIIMISTLUSEKS KASUTATUD PUITMATERJAL**  
Seinalaudis trepikojas, laelaudis ja -liistud, põrandalauad, ukseliistud (maht selgub eemaldamise käigus)

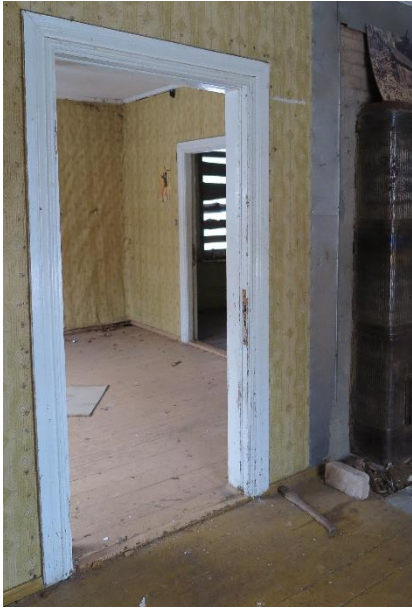
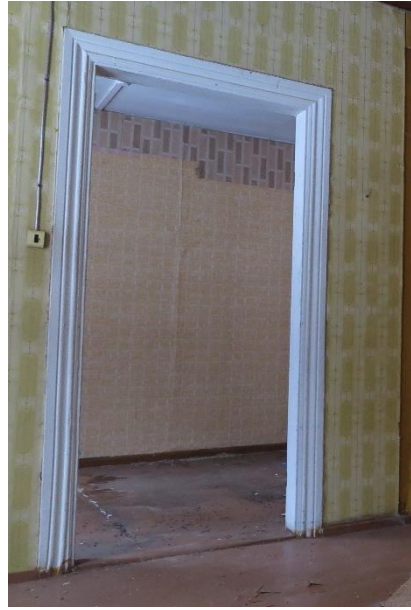
**SISEUKSED 4 TK**

**Nende hinged (u 8 tk) ja lukuplaat (1 tk)**

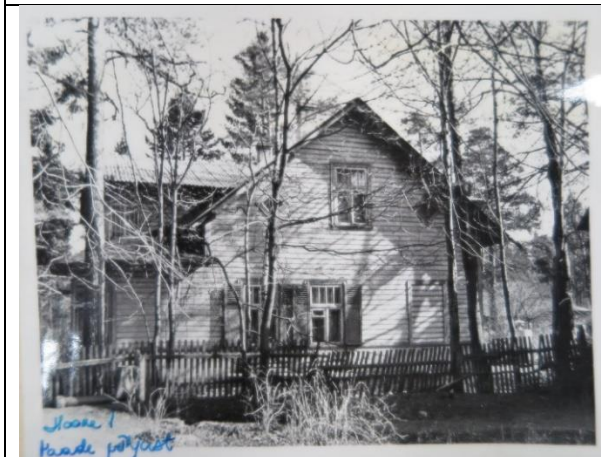
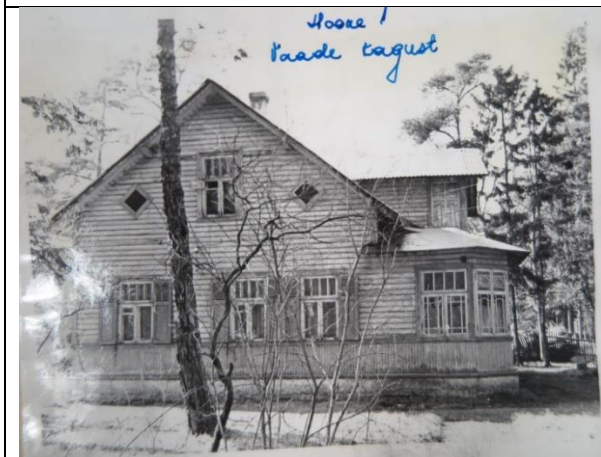
RA, ERA.T-2, n 4-1, s 9365: Rahvamaleva tn 3. Hiiu-Maleva tn 3; objekt 23683. 23683/4: Uurimistöde aruanne. Tallinnas, Rahvamaleva tn. 3 asuva majavalalduse kap.remondi tehnilise dokumentatsiooni koostamiseks. Välisvaated, **23.05.1969. a.**

1969. aastast on säilinud uurimistöde aruanne kapitaalremondi tehnilise dokumentatsiooni koostamiseks, mis lõppeb kapitaalremondis plaanitavate tööde kirjeldusega (vt ka lisa 2 – ajaloolised fotod). Uuringu järgi on hoonel 60 cm paksused paekividest lintaluspõrandid, mis on paiguti lagunened. Sokliosa kattev krohv on varisenud. Välisseinad on ehitatud saepurutäidisega puitsõrestikseintena ja osalt püstplankseintena. Konstruktsioon on osaliselt pehastunud, soojustus on alla vajunud. Väljast on seinad vooderdatud profileeritud laudisega, mis akendest allpool on pehastunud. Seest on seinad kaetud papi ja tapeediga, trepikoja osas profileeritud laudadega. Laed on puittaladel ning soojustatud, kaetud profileeritud laudisega. Viimistlus on osaliselt pehastunud, osalt nii kokku kuivanud, et laseb soojustustäidet läbi. Keldriruumide laed on pehastunud, I korruse ruumides suuremal või vähemal määral läbivajunud. Põrandad on kulunud, osaliselt vajunud, alustalad osaliselt pehastunud. Puitsõrestik-vaheseinad on rahuldavas seisukorras, v.a keldriruumi kuuride seinad, mis on lagunened. Keldriruumi ja esifassaadi paekiviastmetega trepid oleksid remonditavad, kuid puidust välistrepp on lagunened. Puidust sisetrepi astmete alused on krohvimata, terrassi betoonpõrand pragunenud ja puitvõre vajab remontimist. Verandade prussidest-laudadest sarikad ja tihe laudroov on valdavalt pehastunud, papist katusekate ei pea vett. Hoone põhiosa prussidest sarikad ja tihe roovitis on üldiselt rahuldavas seisus. Üksikud eterniitplaadid on katkised. Vihmaveetorud ja -rennid puuduvad, aknaplekid on läbi roostetanud. Aknaraamid ja uksed on

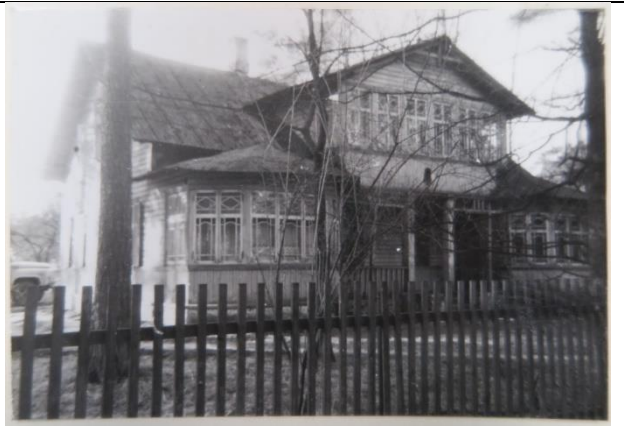
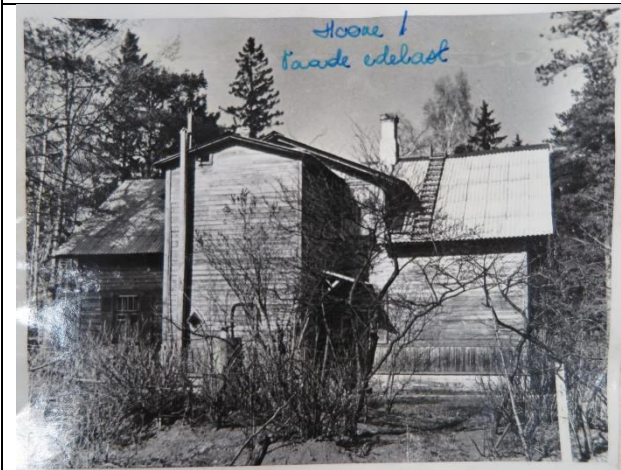
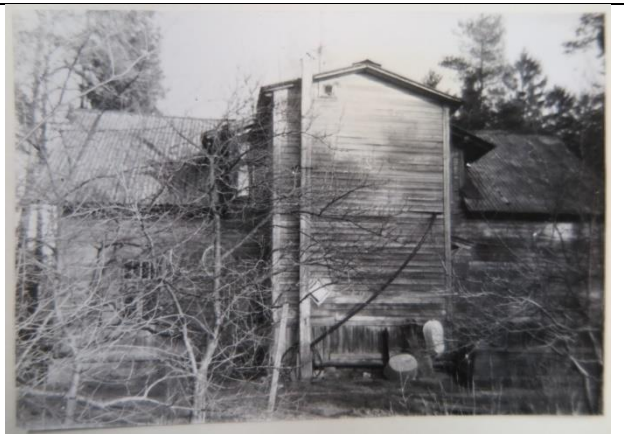
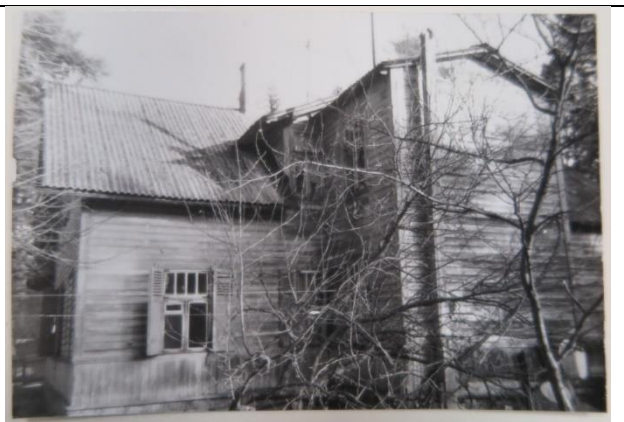
RA, ERA.T-2, n 4-1, s 9365: Hiiu-Maleva tn 3; objekt 23683. 23683/12: Uurimistöde aruanne. Tallinnas, Rahvamaleva 3 majavalalduse tehnilise seisukorra kohta. Välisvaated, **1989. a.**

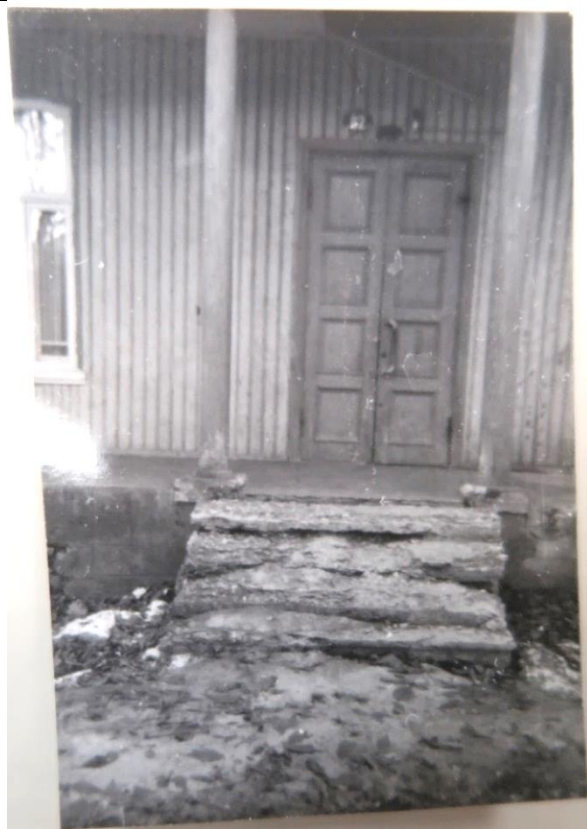
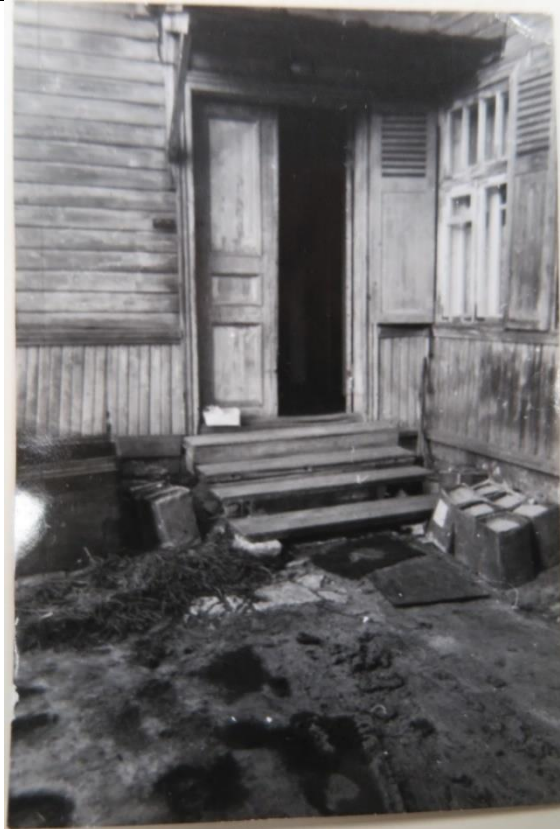
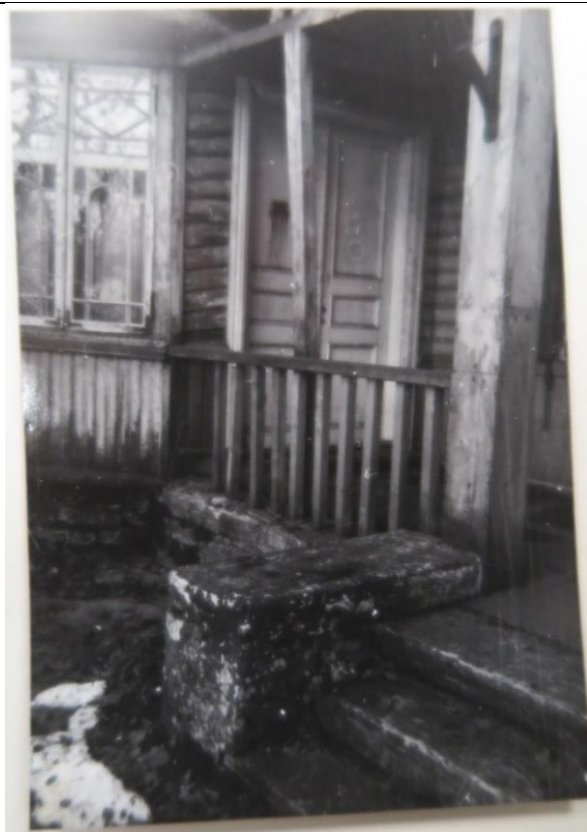
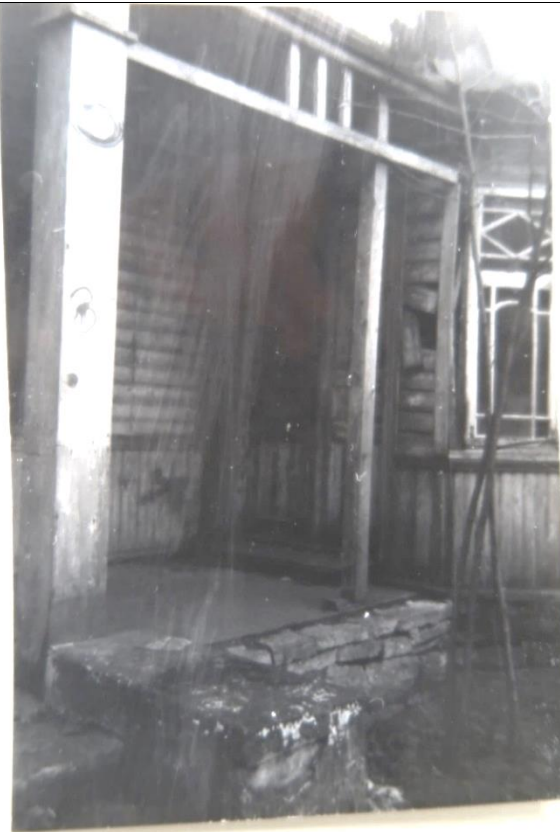
RA, ERA.T-2, n 4-1, s 9365: Hiiu-Maleva tn 3; objekt 23683. 23683/12: Uurimistööde aruanne.  
Tallinnas, Rahvamaleva 3 majavalduse tehnilise seisukorra kohta. Uksed, **1989. a.**

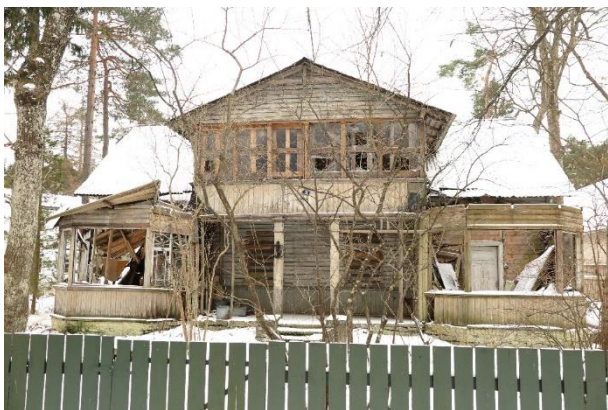
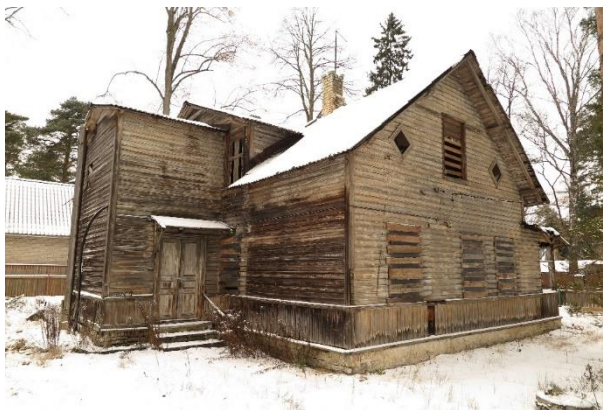
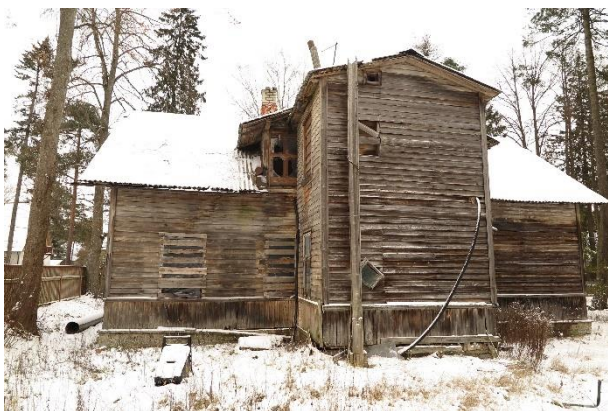
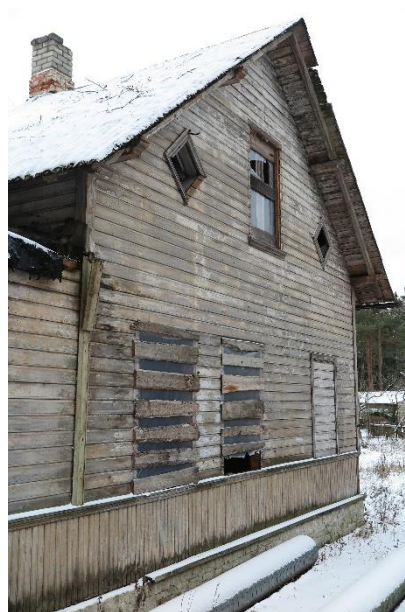
Seisukord 30.11.2021 Üldised sise- ja välisvaated. Autor: K. Ambrozevits.

Hooviuksest sisenedes on väike eeskoda, kust viib trepp teisele korrusele. Otse ees asuva akna all on põrandaluuk ja trepp keldrisse. Paremale poole jäävad ukсед korteritesse.

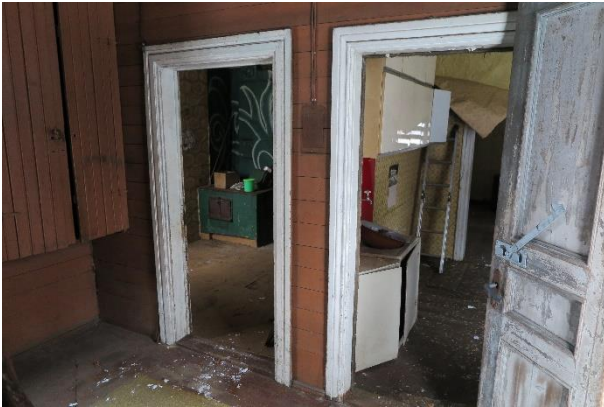
Eeskojas paremal pool on kaks ust I korruse korteritesse.
