EESTI KUNSTIAKADEEMIA  
Kunstikultuuri teaduskond  
Muinsuskaitse ja konserveerimise osakond

# **MÕISATE ABIHOONED HALJALA VALLAS**

BAKALAUREUSETÖÖ

##### 4.1 Kokkuvõte H. Üpruse, J. Maiste, H. Joonuksi 1976–1980. aasta ja V. Ranniku 1977. aasta inventeerimistest

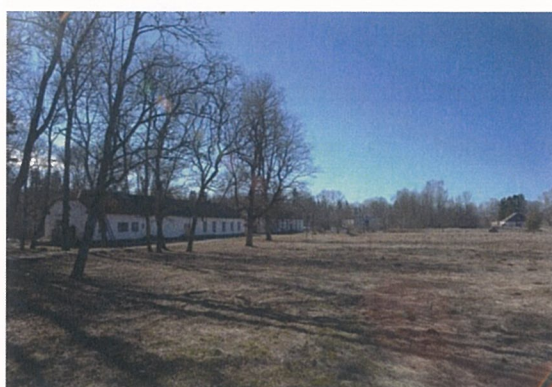
Rahuldavas seisukorras on endised ait, vankrikuur ja kuivati.

44. Aaspere mõisa ait ja moonakatemaja 2014. aastal.

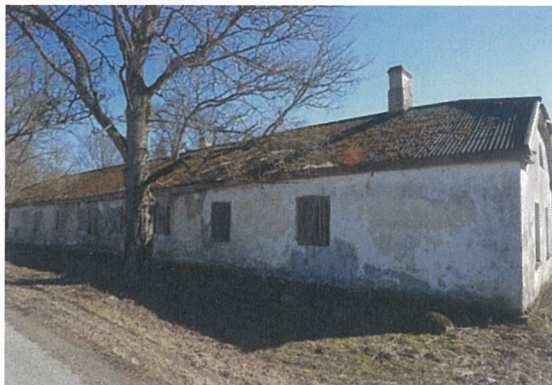
Halvas seisukorras on aedniku maja, mõisateenijatemaja, sõiduhobustetall, tõllakuur, sepikoda (hilisem juurdeehitus).

46. Aaspere mõisa töllakuur 2014. aastal.

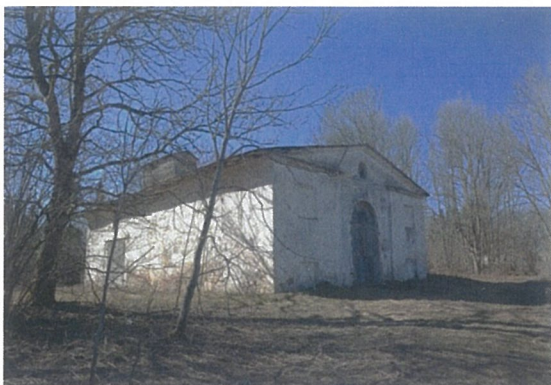
47. Aaspere mõisa kuivati 2014. aastal.

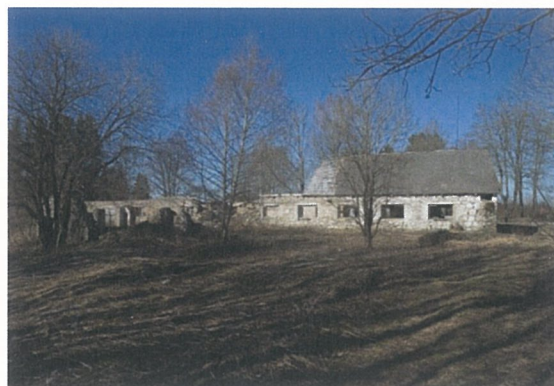
Varemetes on endised kasvuhoone, valitsejamaja, karjalaut ja tall.

48. Aaspere mõisa karjalaut 2014. aastal.

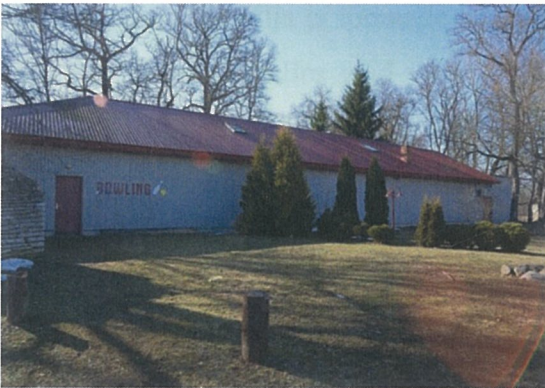
Heas seisukorras on endised sõiduhobuste tall 1, ait, mõisateenijate elamu.

51. Essu mõisa sõiduhobustetall 2014. aastal.

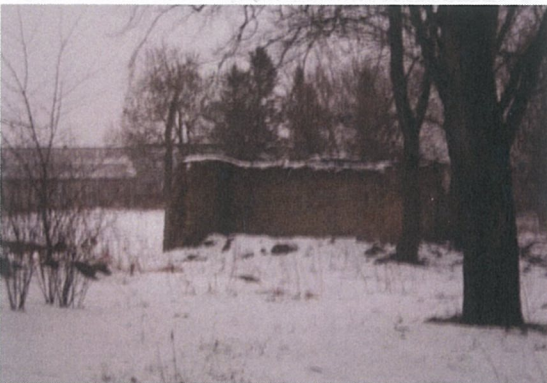
Varemetes on laut, sõiduhobuste tall 2, sepikoda.

53. Essu mõisa karjalaudad 2013. aastal.

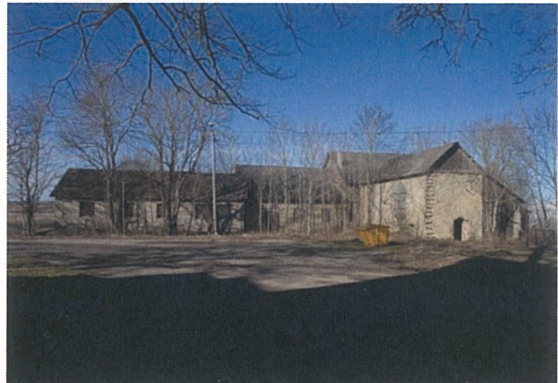
Rahuldavas seisukorras endised viinavabrik ja kuivati.

54. Essu mõisa kuivati ja sepikoda 2014. aastal.

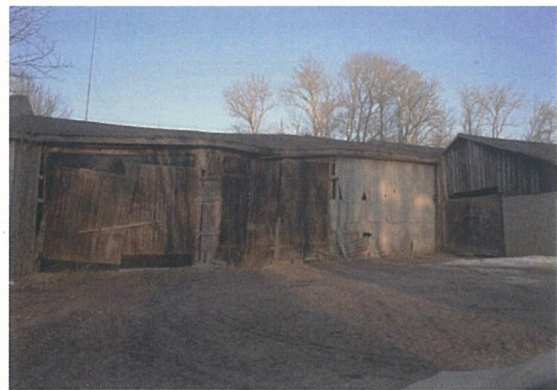
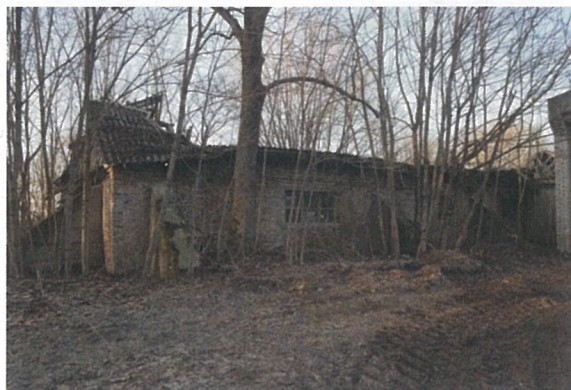
Idavere mõisa arvatava asukohani viib maagiline pikk puude allee mille kõrval laiuvad karjamaad kus kevade alguses nägin suuri linnuparvesid. Täna pole Idavere abihoonetest ning ka peahoonest midagi alles. Selle maadel tegutseb hoopis Idavere Mõis OÜ, mille tegevuseks on teravilja ja loomade kasvatus. Abihoonetest, mis asuvad Idavere Mõisa OÜ hoonetest eemal on alles vaid vana karjalaut. Seegi on varemetes. Karjalauda juurde on tehtud ebamäärane tellistest juurdeehitus, mis on kunagisest paekivi hoonest väga erinev. Sellegi olukord on halb. 1991. aastast kuni tänaseni mõisa kasutuse kohta andmed arhiivis puuduvad.

58. Idavere mõisa laut 2014. aastal.

59. Idavere mõisa laut 2014. aastal.

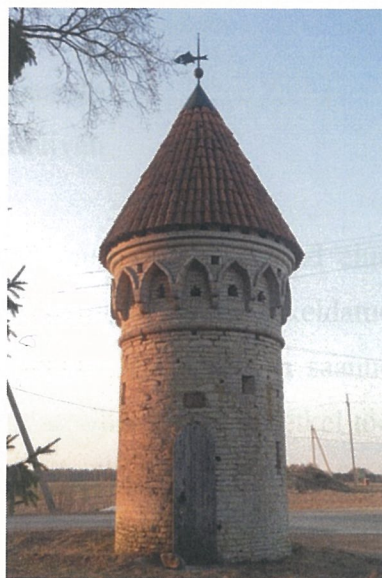
Heas seisukorras on tuvitorn.

64. Kavastu mõisa tuvitorn 2014. aastal.

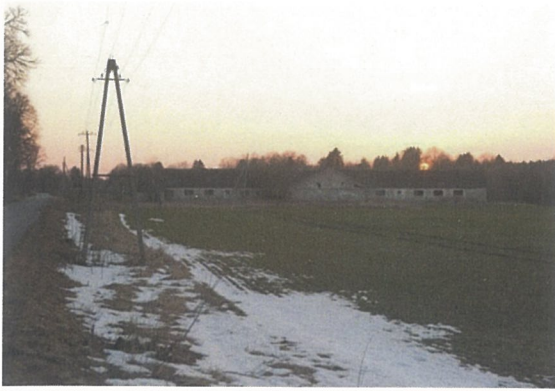
Halvas seisukorras on endine karjalaut.

67. Kavastu mõisa laudad 2014. aastal.

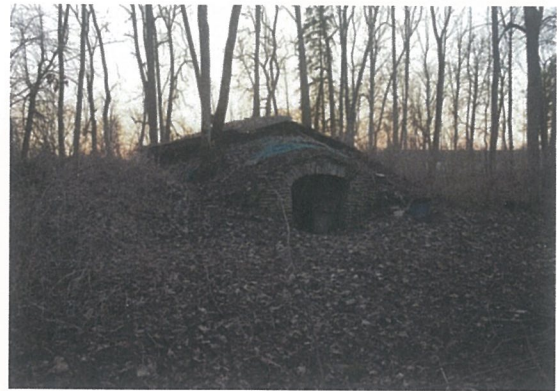
Rahuldavas seisukorras endised rehi, jahikelder (kelder).

68. Kavastu mõisa kelder 2014. aastal.

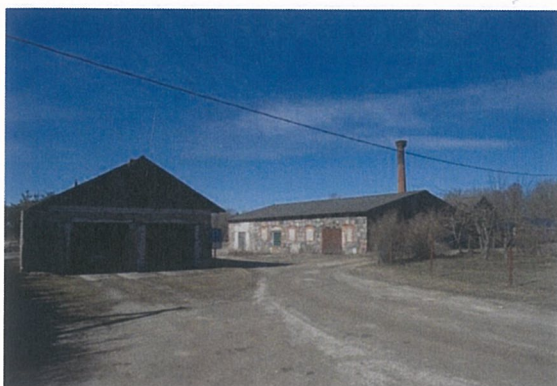
Varemetes on endine juustuvabrik.

71. Kärnu mõisa end karjalaut ja juustuvabrik 2014. aastal.

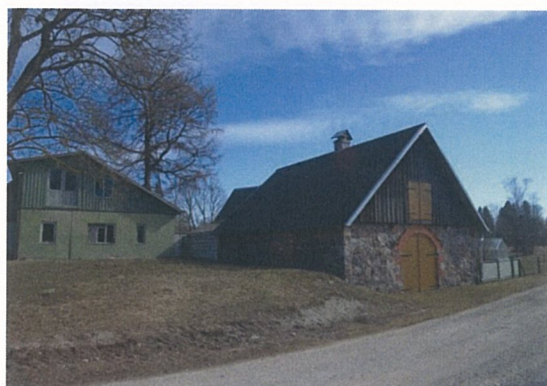
Heas seisukorras on endised sepikoda, laut ja valitsejamaja.

72. Kärnu mõisa end sepikoda 2014. aastal.

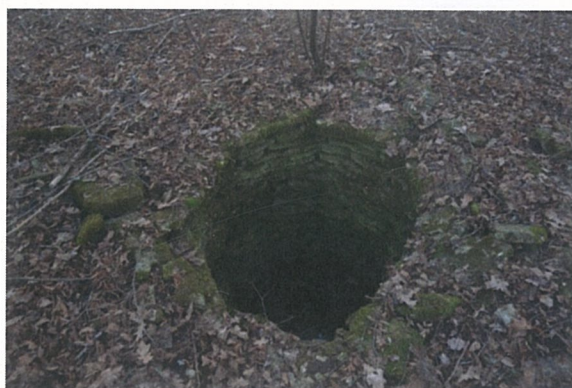
Peale väga pikka otsingut leidsin lõpuks Metsiku mõisakompleksi. Kahjuks polnud seal ühtegi hoonet alles, ei peahoonet ega kõrvalhooneid. Õnnestus vestelda naabermajas elavate inimestega, kes olevat sinna alles hiljuti kolinud. Nad teadsid, et need varemed on kunagise Metsiku mõisakompleksi omad kuid muud infomatsiooni neil kahjuks polnud. Metsiku mõisakompleksi varemed olid okste ja lehtede sisse mattunud ning neid oli keeruline tuvastada ja leida. Mõisapark on väga õnnetus olukorras, see on olnud kaua hooldamata. Avastatud sai ka väga ohtlik lahtine kaev, selle kohta saatsin Vihula valda kirja.

79. Lahtine kaev Metsiku mõisapargis 2014. aastal.

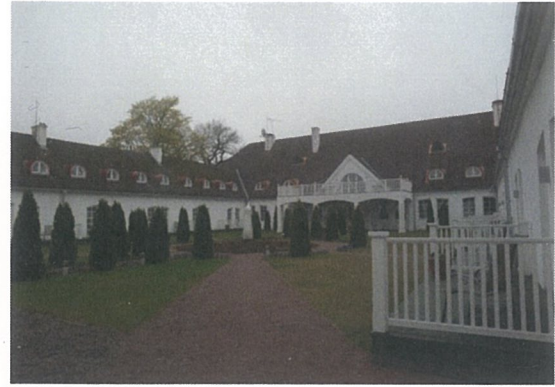
84. Sagadi hobusetall (end magasiait) 2013. aastal

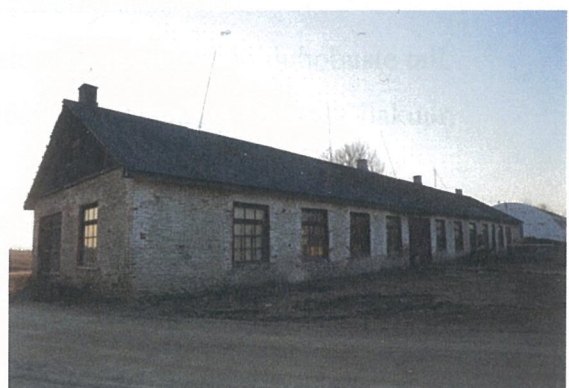
87. Vanamõisa (end tööhobustetall) 2014. aastal.

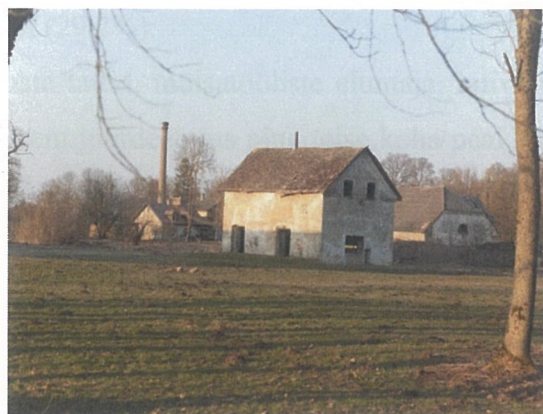
89. Vanamõisa mõisa (end sepikoda) 2014.

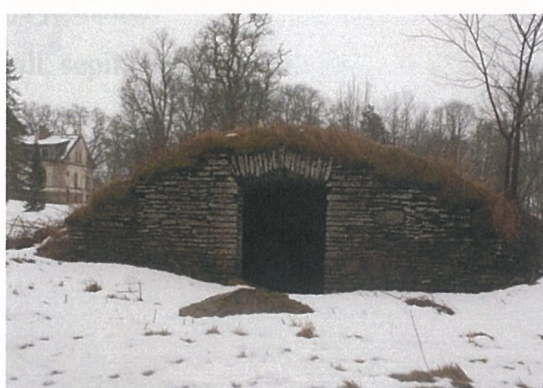
91. Vanamõisa (end kelder) 2014. aastal.

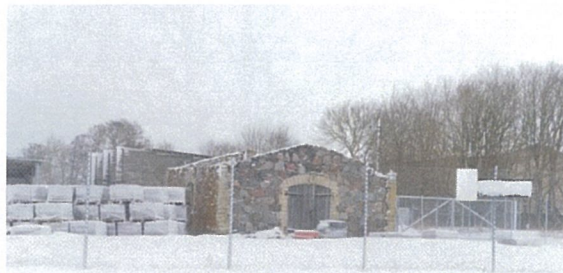
**3. Seinad**

**Hoone põhifunktsioon:** Varemed.

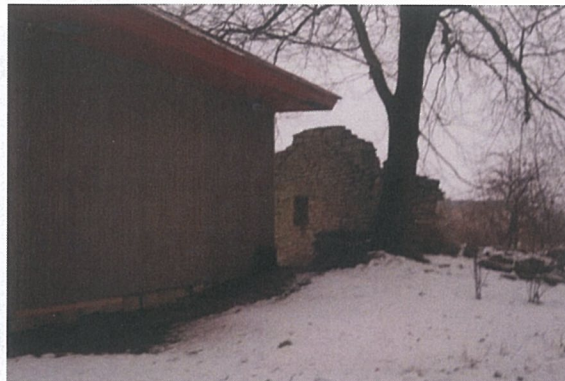
**Hoone põhifunktsioon:** Hetkel varemetes.

3. Varemetes sein 12.12.2013

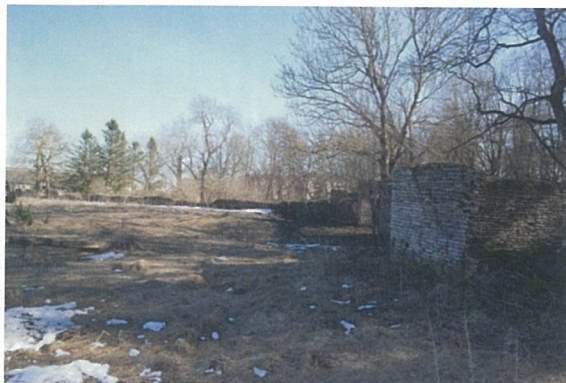
3. Sõiduhobuste talli taga on näha karjalauda varemeid 29.03.2014

**Seinad:** Natuke on veel järel paekivi seintest ja ka osa paekivi seinast, milles võis olla peasissekäik (ill 1).

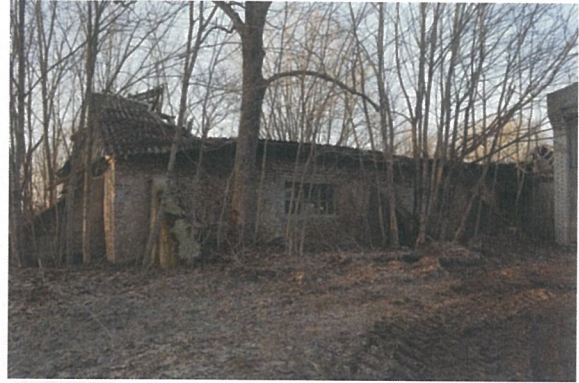
3. Seinad 29.03.2014

**Avatäited:** Puitlaudisega suured ukсед, mille must värv on ära tuhmunud. Vanad, kulunud rohelist värvi ja pruuni värvi puitraamid klaasakendega (ill 3, 5). Ühe karjalauda uks on kinni kaetud eterniitahvlitega (ill 4).

**Katus:** Eterniitkatus, mis on poolel hoonel sisse kukkunud (ill 3) ning kõikjal tugevalt sammaldunud (ill 3, 4, 5).

**Vihmavee ärajuhtimise süsteem:** Puudub. Hoone vajaks kiiremas korras hooldust ja vertikaalplaneeringut.

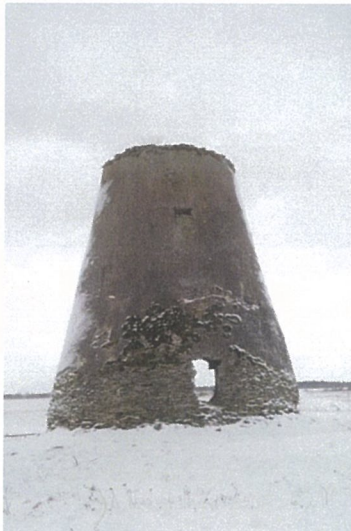
4. Sammaldunud sein 08.02.2015

**Sokkel:** Paekivisein (mis on osati ka krohvitud) ulatub maapinnani ning alumises ääres on näha vetikaid ning niiskuskahjustusi (ill 4).

**Seinad:** Paekivist, kuid üle kaetud krohaviga. Näha on krohvi kulumist ning pragunemist, ära on kukkunud suuri krohvi tükke ning seinas on ka mõningad mõrasid. Seina alumises osas on näha tugevat sammaldumist ning ka seda kuidas vuukide vaheline mört on ära pudenenud (ill 4). Vajab hooldamist.

**Avatäited:** Puuduvad. Mõningad avatäited on kinni laotud paekividega (ill 4).

**Vihmavee ärajuhtimise süsteem:** Puudub. Vajab vertikaalplaneerimist.

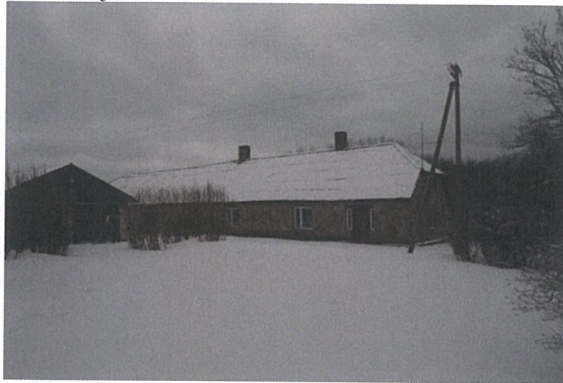
#### 3. Katus ja seinad

**Sokkel:** Tugevate niiskuskahjustustega, vajab kiirelt hooldust (ill 3).

**Seinad:** Seinad on krohvitud ja laigulised. Seinä alumine äär on kaetud laiade roheliste ja pruunide laikudega, mis viitab niiskuskahjustustele. Vajab hooldust (ill 3).

**Avatäited:** Valged puitraamidega klaasaknad. Fassaadil paistavad hiljuti üle värvitud raamidega aknad. Pruunid puitlaudisega uksed (ill 3).

**Katus:** Eterniitkatus, millele on asetatud lauad, kuna katus on hakanud sisse vajuma. Vajab hooldamist (ill 3).

**Korstnad:** Olemas. Silikaat-tellistest vanad korstnad, mis on üleni ära tahmunud. Korstnaid hoiab koos „rauastvöö“ (ill 3).

**Vihmavee ärajuhtimise süsteem:** Puudub. Vajab vertikaalplaneeringut.

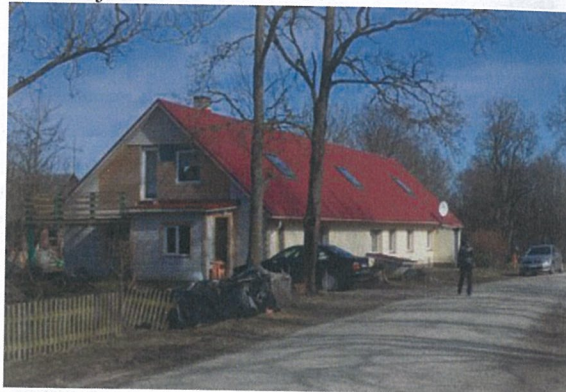
3.Katus ja seinad 29. 03.2014

**Katus:** Uus punane plekk-katus. Väga heas korras (3).

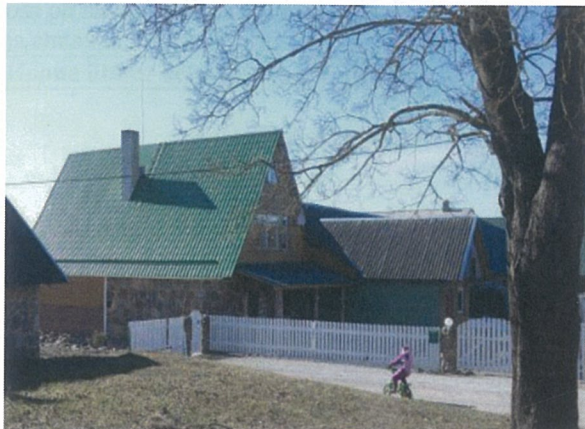
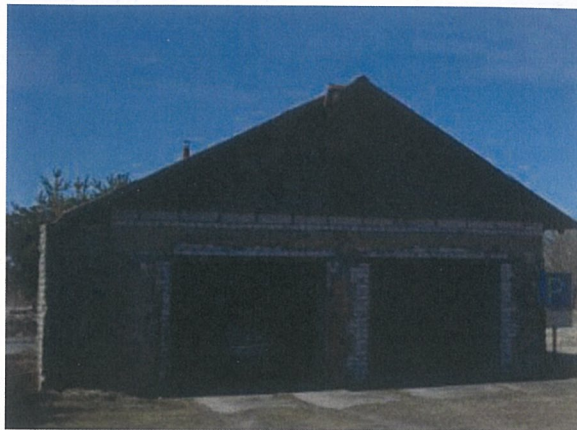
1. Hoone on jaotatud kaheks eraldi hooneks, vaated idast 29.03.2014

**Hoone üldine seisund:** Hea/Rahuldav.

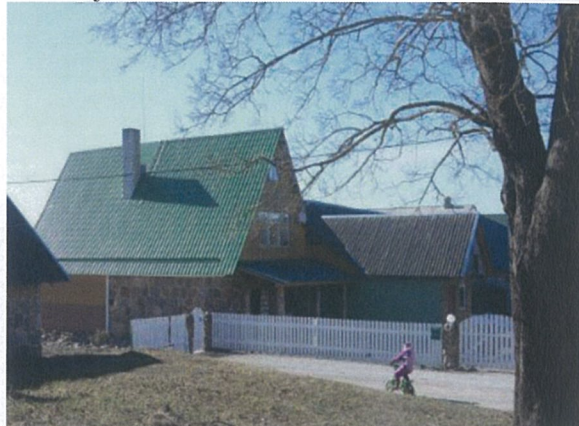
3.Katus ja seinad 29.03.2014

**Seinad:** Elumajal on kasutatud maakive, silikaat-telliseid, punaseid telliseid ja puitlaudist, mida on värvitud nii kollaseks kui rohelineks (ill 3). Vuugid on heas korras. Garaažil on kasutatud peamiselt maakive aga ka silikaat-tellist, punaseid telliseid ja otsaviiludes laudist (ill 4, 5). Telliste ladumisel on kasutatud oma fantaasiat, mida on näha hoone tagumisel fassaadil (ill 5).

**Katus:** Elumajal on uus roheline plekkkatus pandud ning garaažil on eterniitkatus (ill 3, 4, 5).

**Korstnad:** Elumaja korsten on tehtud silikaat-tellistest, mis on heas korras. Garaažil on tehtud õhutusava (ill 3, 4).

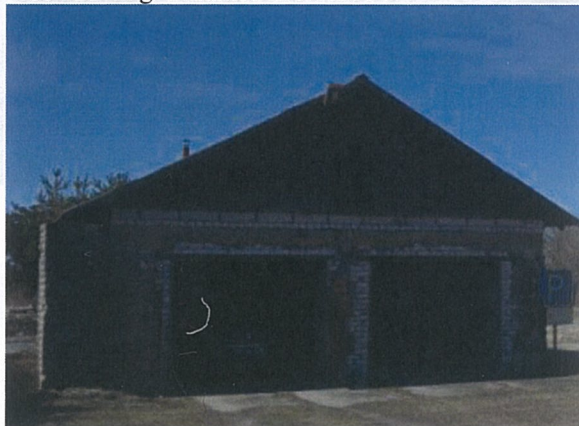
4.Seinad ning avatäited 29.03.2014

**Avatäited:** Elumaja avatäited on heas seisukorras. Paigaldatud on uued plastikaknad ning metalluks (ill 3). Garaaži aknad vajavad kinni katmist (ill 5). Esifassaadil on paigaldatud korralikud garaaži liuguksed (ill 4) ning tagumisel fassaadil on üks metalluks millel on näha tugevat korrodeerumist (ill 5).

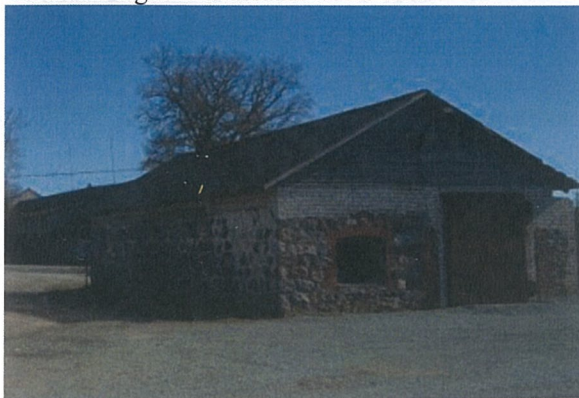
5.Garaazi tagumine fassaad 29.03.2014

**Sokkel:** Elumaja sokkel, nii palju kui seda näha on, paistab olevat heas korras. Garaaži maakivist sein ulatub maapinnani - pole soklit.

**Vihmavee ärajuhtimise süsteem:** Elumajal paistab pooleldi olemas olevat, kuid garaažil see puudub. Garaažile oleks vaja teha vertikaalplaneering.

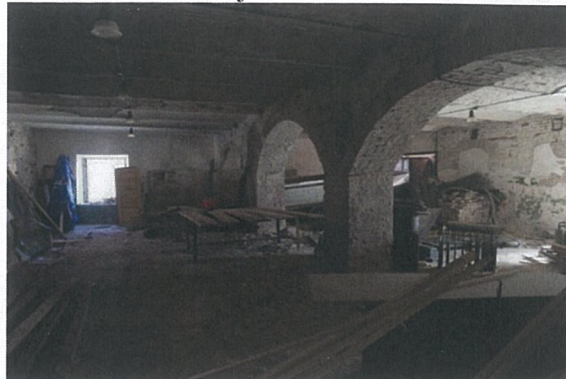
3.Silikaat võlvid interjööris 29.03.2014

**Seinad:** Kasutatud on maakive, paekivi, punaseid telliseid akna ümber ja ka silikaattelliseid (ill 1, 3, 6).

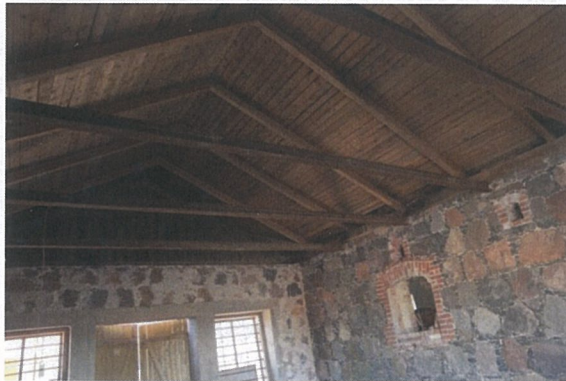
5.Puidust katusekonstruktsioon 29.03.2014

**Katus:** Eterniitkatus, kõigil olemas olevatel hoone osadel.

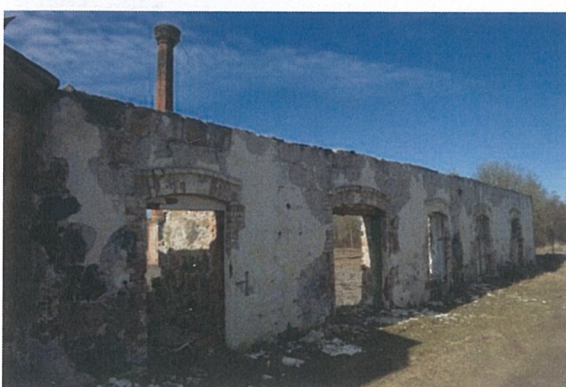
6.Seinad, mis on varemetes 29.03.2014

Hoone keskmise osa otsaviilus on kasutatud puitlaudist (ill 1). Olemas oleva hoone seinal on paekivide vahelt vuugid osaliselt ära pudenenud, vajab hooldamist. olemas oleva hooneosal on interjööris rohkelt kasutatud silikaat-telliseid, millest on tehtud suured võlvid (ill 3). Üldiselt pole märgata niiskuskahjustusi olemas olevate hooneosade välisseintel. Hoone osal mis on varemetes on krohv rohkelt maha koorunud ja hoone alumises osas on rohelist laigud, mis viitavad vetikatele ja niiskuskahjustustele (ill 6).

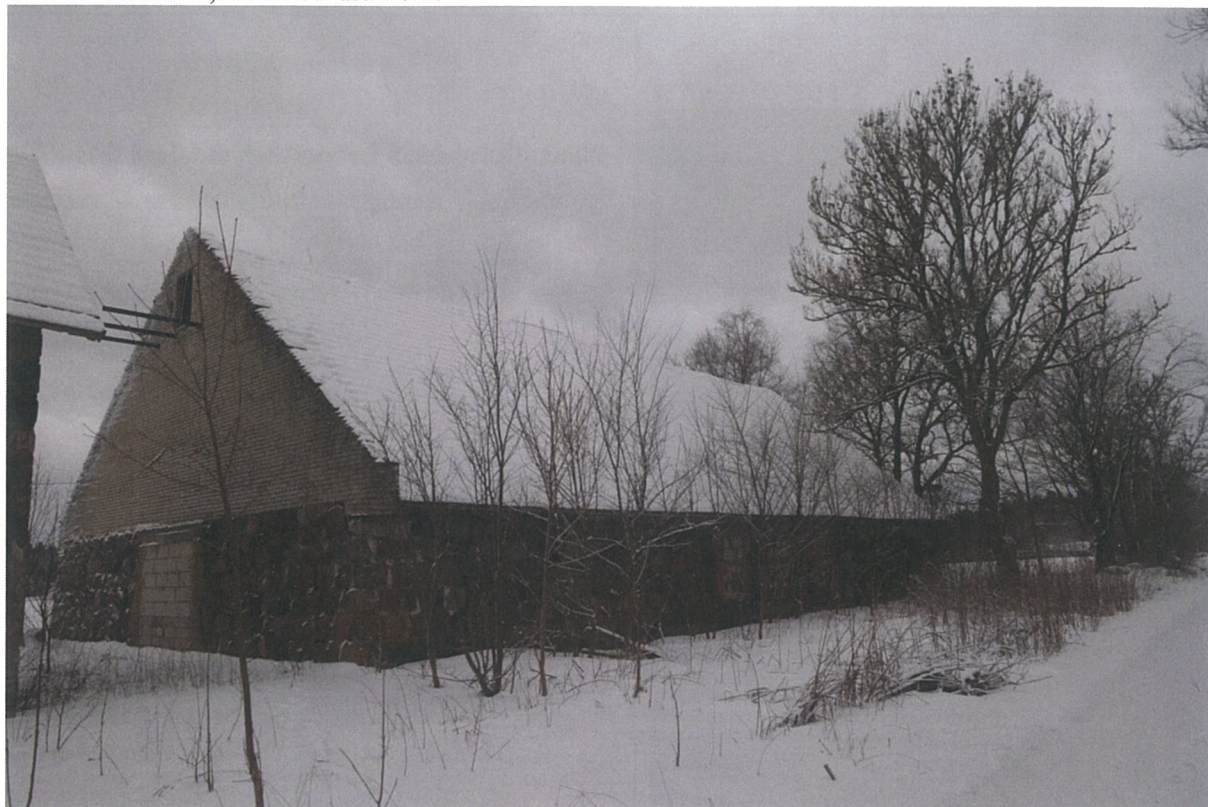
1. Hoone välisilme, vaade lõunast 08.02.2015

**Hoone üldine seisund:** Hea.

**Vihmavee ärajuhtimise süsteem:** Puudub, halb. Seinte alumises ääres on näha niiskuskahjustusi.

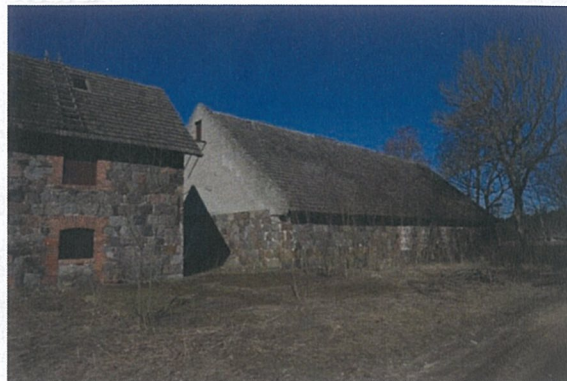
3. Ait 29.03.2014

**Seinad:** Seinte materjaliks on kasutatud maakive, punaseid telliseid, silikaat telliseid hoone külgedel ning otstes on ka puit-laudist. Kohati on näha sammaldumist/vetikaid kivi vuukide vahel. Üldiselt heas olukorras (ill 3,4).

**Katus:** Rahuldavas/heas olukorras. Hetkel kivikatus(ill 3) varasemalt olnud laastukatus.

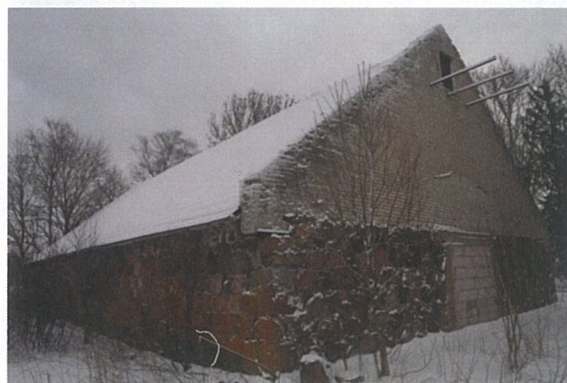
4. Aida seinte olukord 08.02.2015

**Avatäited:** Kivi ja mördiga kinni laotud (ill4). Uued ukSED on puidust (ill 4, 5). Rahuldavas korras.

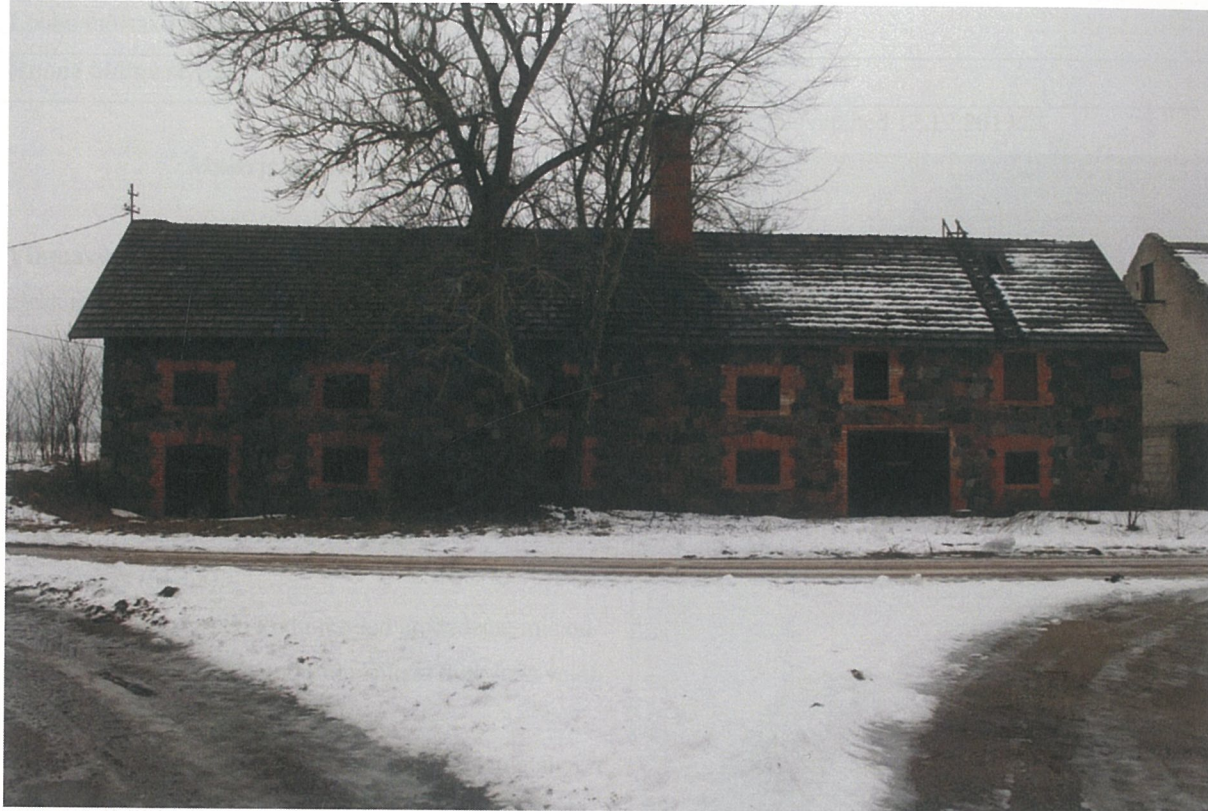
1. Hoone esifassaad, vaade kagust 12.12.2013

**Vihmavee ärajuhtimise süsteem:** Puudub (ill 1). Vaja oleks teha vertikaalplaneerimine.

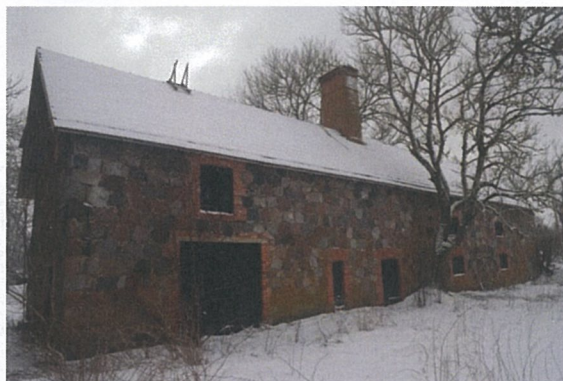
3. Korsten ja avatäited 12.12.2013

**Seinad:** Seinad on maakivist ning punastest tellistest. Heas korras (ill 3,5).

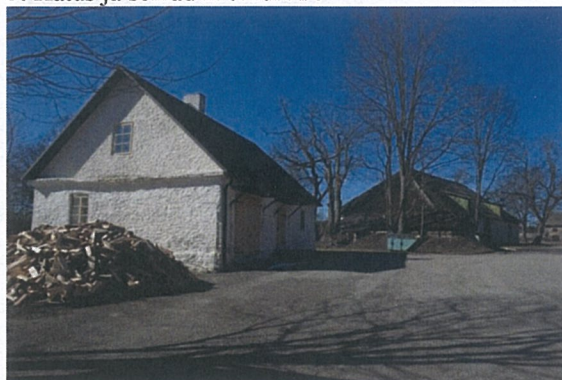
3. Katus ja seinad 29.03.2014

**Korstnad:** Silikaadist korsten. Heas seisukorras. Olemas ka korralik korstnapits plekk-kattega (ill 3).

**Katus:** Hoonele on paigaldatud plekk-katus, mis on väga heas korras.

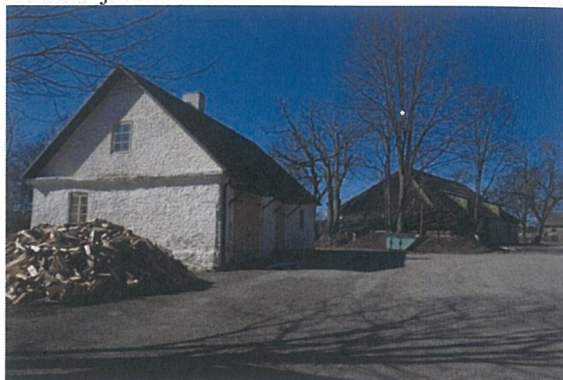
3. Katus ja seinad 29.03.2014

**Korstnad:** Silikaadist korsten. Heas seisukorras. Olemas ka korralik korstnapits plekk-kattega ( ill 3).

**Katus:** Hoonele on paigaldatud plekk-katus, mis on väga heas korras.

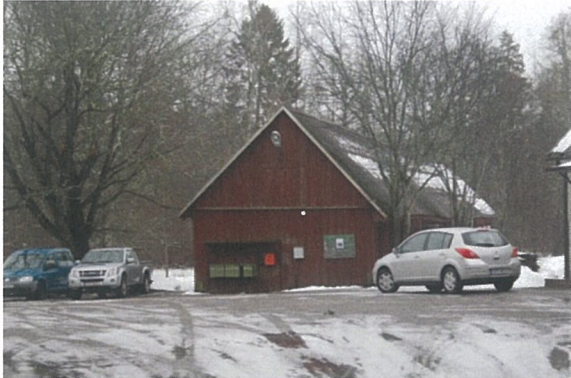
<b>Hoone põhifunktsioon:</b> Hoone on kasutuses puukuurina.	
<b>Väärtus:</b> Väärtuslik.	
<b>Teave:</b> 2000. aastal ostsid mõisa perekond Pauksonid. Tänapäeval toimetab Loobu mõisas ka Loobu metskond. Hoone kuulub Loobu mõisakompleksi. Hoone on hilisem juurdeehitus ning toimib hetke puukuurina.	
<b>Hoone üldine seisund:</b> Hea.	
<b>Materjal/seisukord</b>	
<b>Vihmavee ärajuhtimise süsteem:</b> Puudub, seda on püütud lahendada katuseääre pikendusega.	
<b>Sokkel:</b> Sokkel puudub, laudise alumine äär mis puudub kokku maapinnaga on rohekate laikudega ning niiskuskahjustustega (ill 5). Vajab vertikaalplaneerimist.	
<b>Seinad:</b> Seinu katab puitlaudis. Rahuldavas seisukorras, kohati on näha rohekaid laiike, mis viitavad niiskusekahjustusele (ill 3, 4, 5).	
<b>Avatäited:</b> Puitraamidel klaasaknad ning puituksed(ill 1, 4).	
<b>Katus:</b> Eterniit katus. Rahuldavas seisukorras, kohati on näha kergest sammaldumist (ill 3).

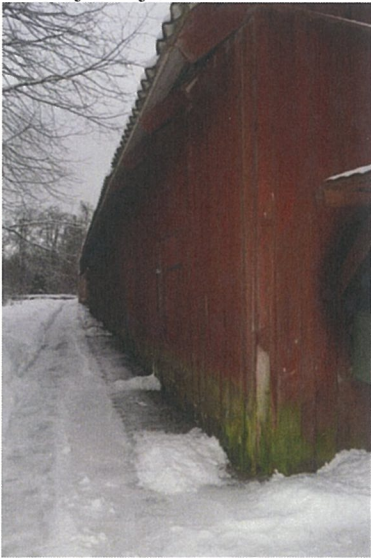
<p>5.Sein ja kahjustused 08.02.2015</p>

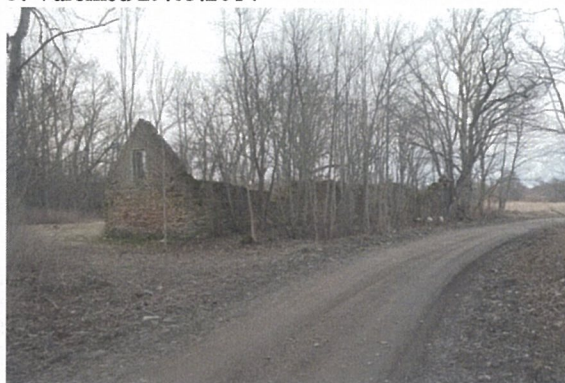
3. Varemed 29.03.2014

**Avatäited:** Puuduvad. On vaid üks üksik, vana, valge akna puitraam ühes kohas järel (ill 3). Näha on ka alles jäänud akende trelle.

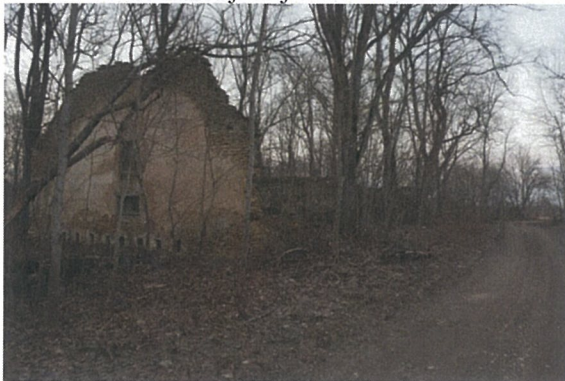
5. Arvatavasti valitsejamaja varemed 29.03.2014

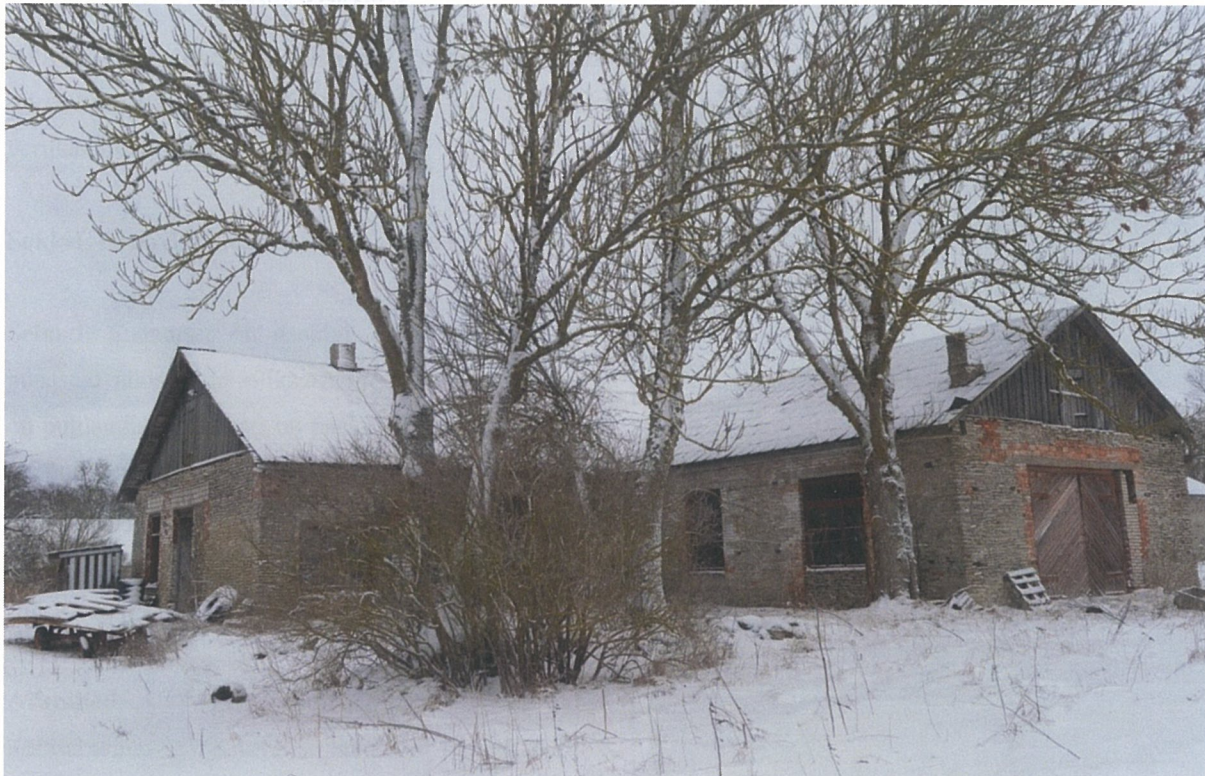
**Korstnad:** Silikaat-tellisest, osadel on korstnapits tahmunud või on paar kivi sealt ära tulnud. Vajab hooldust (ill 1, 3).

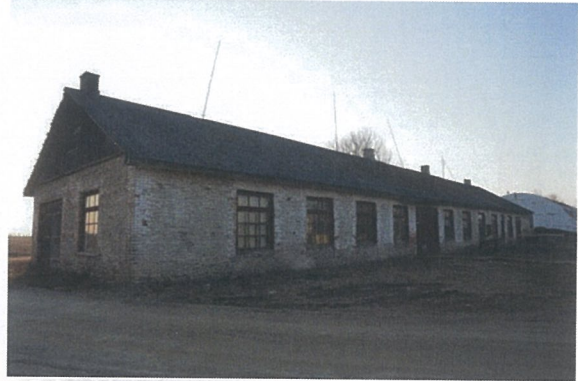
**Katus:** Eterniitkatus on üleni kergelt sammaldunud (ill 3). Vajab hooldust.

3.Katus ja korsten 29.03.2014

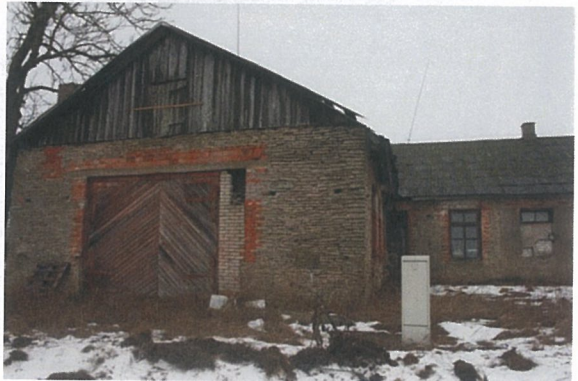
**Vihmavee ärajuhtimise süsteem:** Puudub. Räästakast on mäda ning lauad kukuvad ära (ill 4). Vajab vertikaalplaneerimist.

4.Seinad ja avatäited 12.12.2013

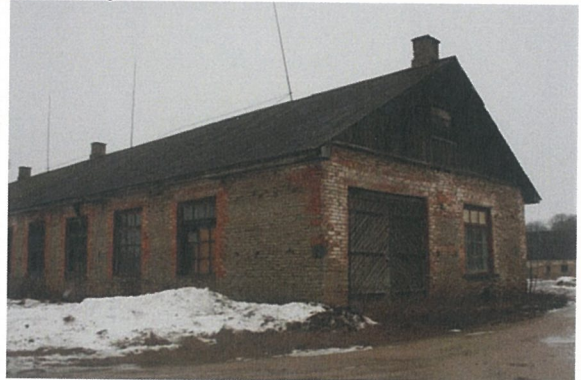
**Sokkel:** Paekivisein ulatub maani – pole soklit (ill 5).

**Seinad:** Enamuses on paekivi, kuid kasutatud on ka punaseid telliseid ja silikaat-telliseid. Hoone otsaviilud on puitlaudisest. Kohati on paekivi vuukide vahelt mört ära pudenenud, mis vajaks korrastamist (ill 3, 4, 5). Näha on kergelt vetikakihti, mis viitab niiskuskahjustustele. Ära on kukkunud üksikuid kivisid nii, et seinas on augud (ill 5).

5.Seinad ja avatäited 12.12.2013

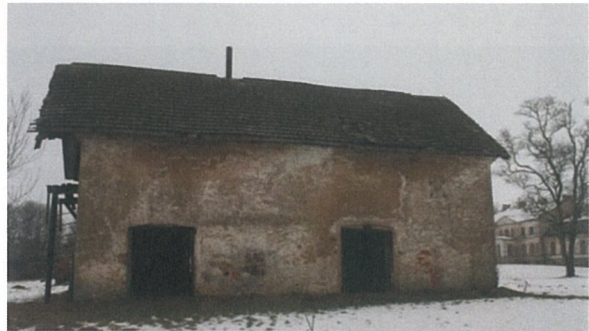
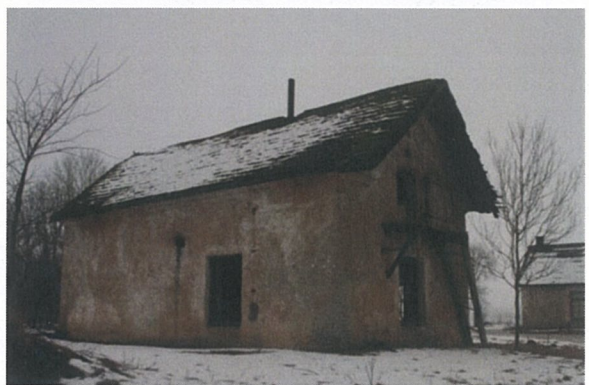
**Katus:** Eterniitkatus milles on augud ning on kohe sisse kukkumas (ill 3, 4).

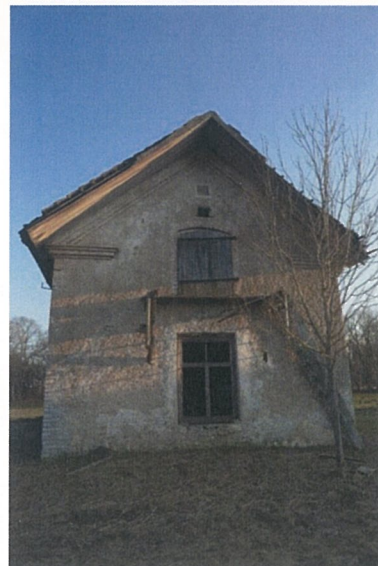
5. Avatäited

**Avatäited:** Puuduvad. Hoone otsaseina aknal alles vaid vanad puitraamid ja selle kohal on puitlaudisega uks. Ukse kohal on silt millel on dateering „1869“ (ill 5). Akendel on trellid ees.
