**Ajalooline ülevaade ja väärtused | tehniline seisund ja
restaureerimise ettepanekud**

Tööstuse 38, Tallinn

2022/2023 õppeaasta
Arhitektuuri konserveerimise ja restaureerimise täiendkoolituse lõputöö

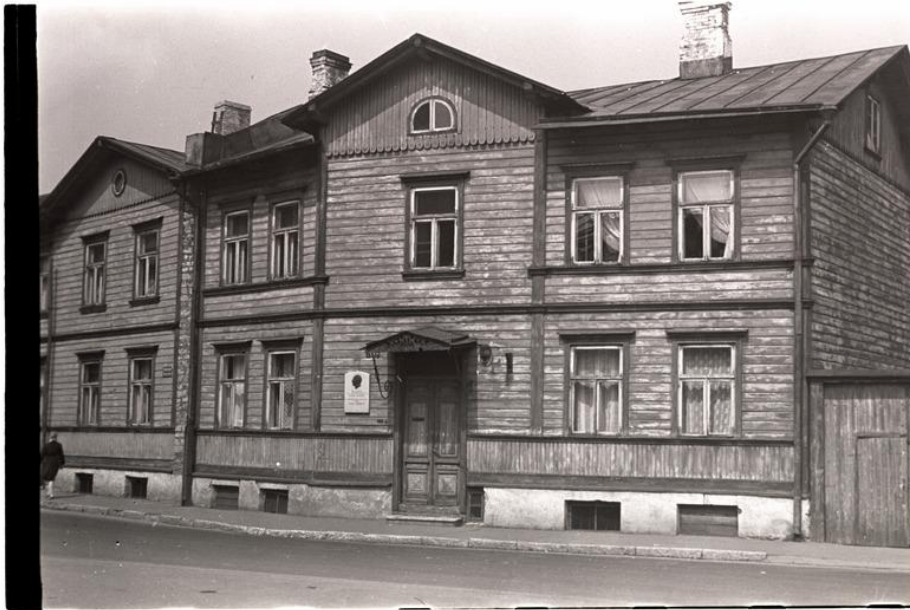
17. Tallinna linnamuseum 1956 a. negatiiv TLM Fn 2263

Keldri seinad on laotud murtud paekivist ning sideainena kasutatud lubimörtil. Müürikivisid liiga hoolikalt valitud ei ole, samuti on tegu üsna ebaregulaarse laoga, siis võiks arvata et müüritise sokli osa on algselt olnud krohvitud, nii nagu 1956 aasta fotol. Samalt fotolt on näha kuidas tänavatasapind on aastatega kerkinud. Krohvimata sokliosas on vuugid sügavalt lahti ja paekivi on osaliselt muutunud muredaks

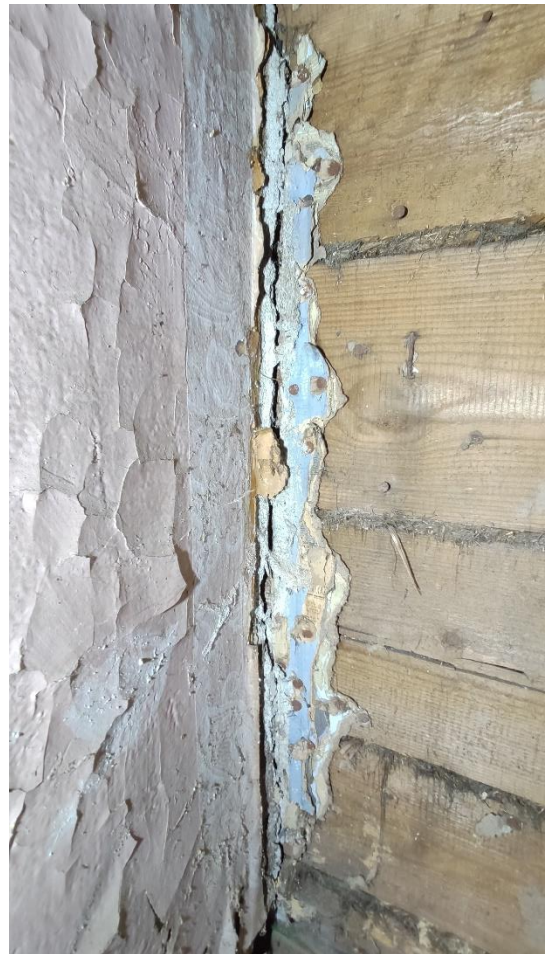
27. Fragment säilinud tapeedist (autori foto)

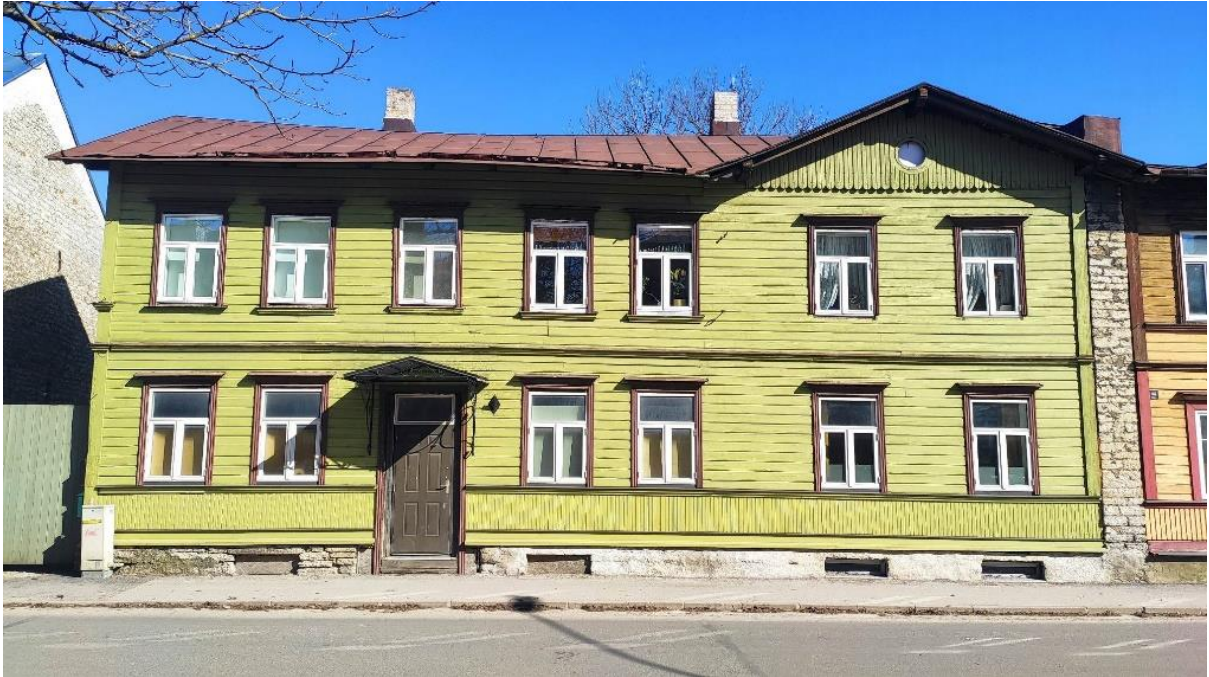
31. Vaade Tööstuse tänavalt (autori foto)

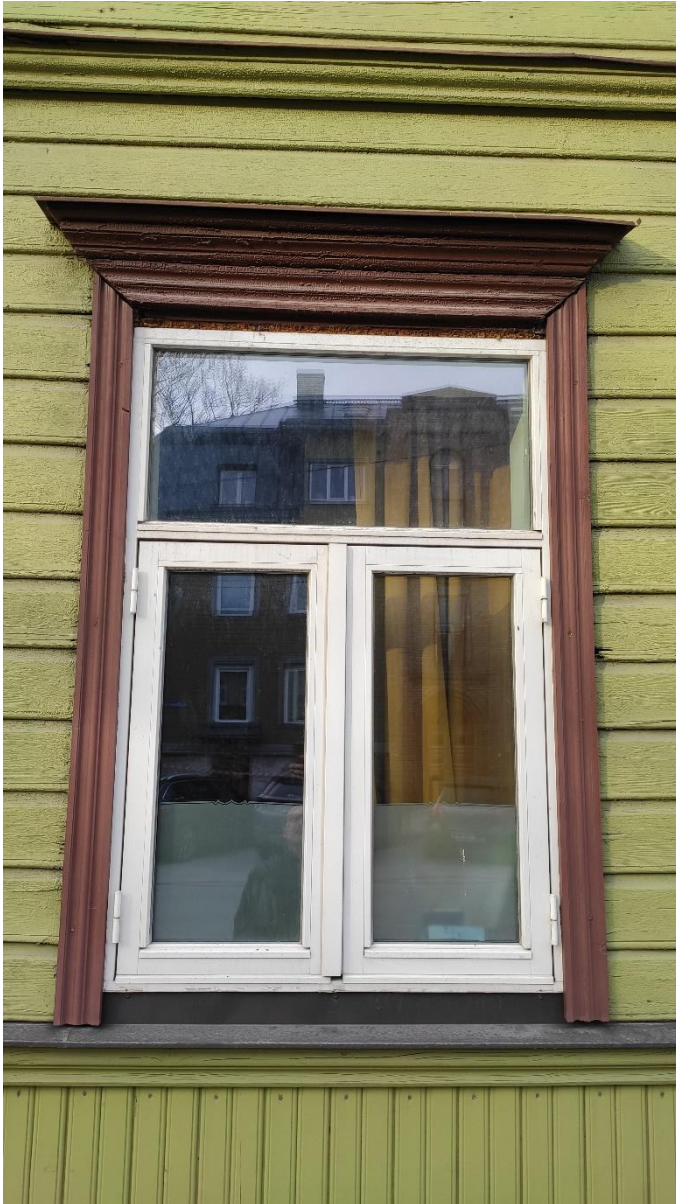
34. Akna kohal olev sandrik tänavafassaadis (autori foto)

Kogu hoone ulatuses on akende kohal profileeritud ehiskarniisid, e. sandrikud (hoovis osadel akendel seoses tulekahjuga hävinud). Sandrikud on kaetud veeplekiga. Ka on osaliselt veel säilinud akende aluseid ehiskarniise. Freesitud piirdeliistud on akende vahetuse käigus asendatud.

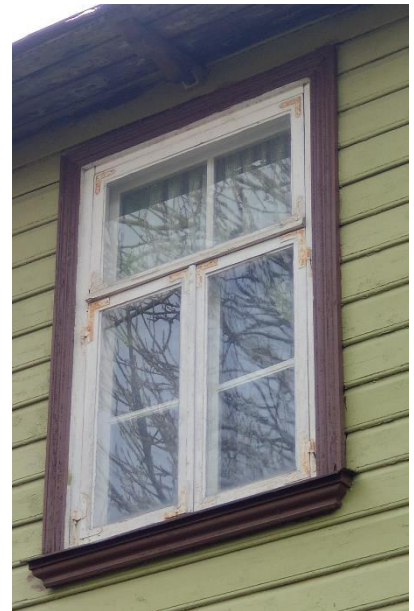
35. Akna alumine karniis (autori foto)

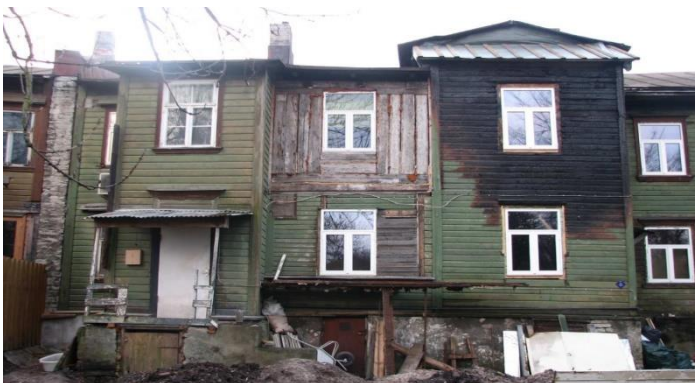
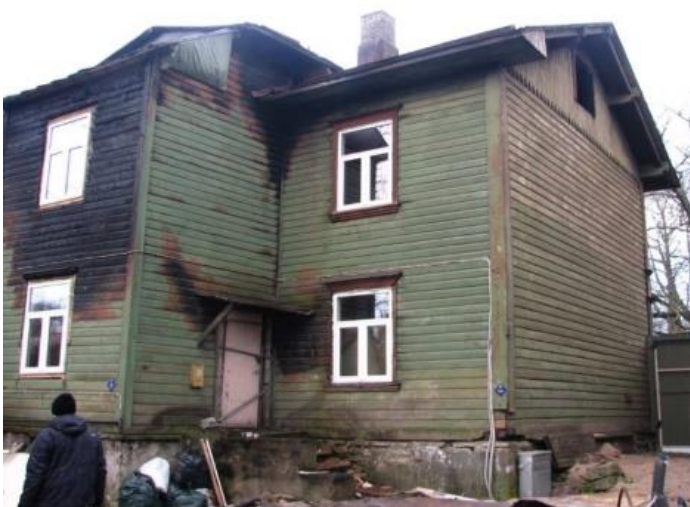
37. Foto omaniku arhiivist

38. Foto omaniku arhiivist

Enne mõne aasta tagust kerget värskenduskuuri seisis hoone pikalt tulekahju poolt tekitatud põlengu jälgedega. Viimane tulekahju toimus aastal 2002, omaniku sõnul on hoone ka varasemalt põlenud. Fotodelt on näha hoone trepikojast alguse saanud tulekahju poolt põhjustatud kahjustused. Võrreldes aga eri aegade fotosid, siis on näha et tänavapoolse fassaadi laudis on püsinud muutumatuna alates 1956 aasta fotol paista olevast. Sellest annab tunnistust identne laudise paigutus ja sepi sadeveetoru kinnitused.

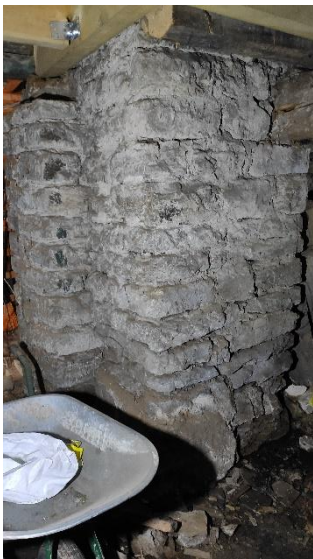
Hoonel on kaks korstent, keldrikorruse kõrguselt on need laotud paekivist, ühe korstnajala alumist osa on tugevdatud betoonist kraega. Esimesel ja teisel korrusel ning pööningul on need laotud punastest tellistest. Katusest välja ulatuvad osad valgetest silikaattellistest, mõlemal puuduvad korstnapitsid. Korstnatele on ca poolele katusest väljaulatuvale osale peale keeratud plekist katted.

39. Korstna vundament nr 1 (autori foto)

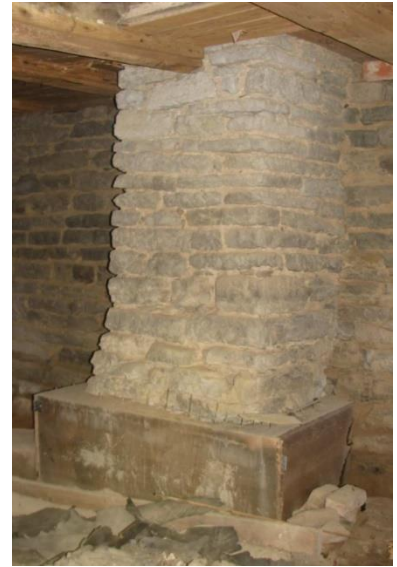
Kuna keldris puhastusluuke ei ole, siis võib arvata et lõõrid keldrisse välja ei jõua ja ei ole seega ka nõutud korstna ümber olev katik. Puittalad ja vahelaudis jooksevad vastu korstnajalga. Teise korruse ja pööningu vahelisest laest läbiviigud on vormistatud nõutava katikuga. Suur osa kunagistest ahjudest ja pliitidest on lammutatud ja sellest tulenevalt on lõõriavad plommitud.

40. Korstna vundament nr 2 (autori foto)

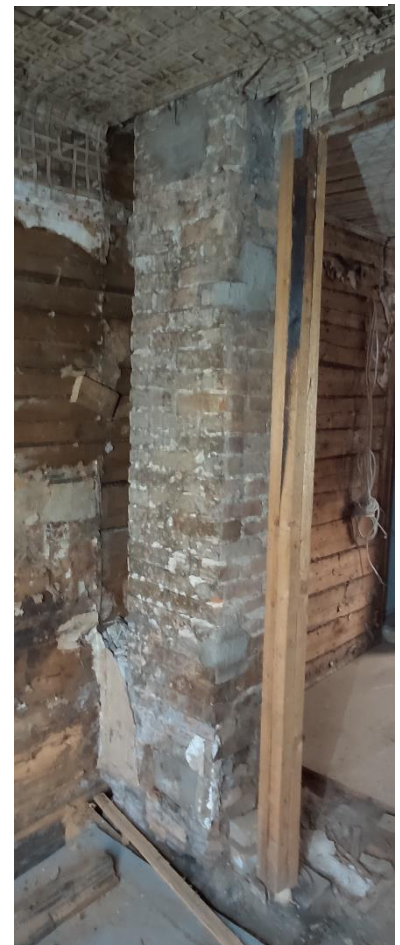
43. Korstnajalg esimesel korrusel (autori foto)

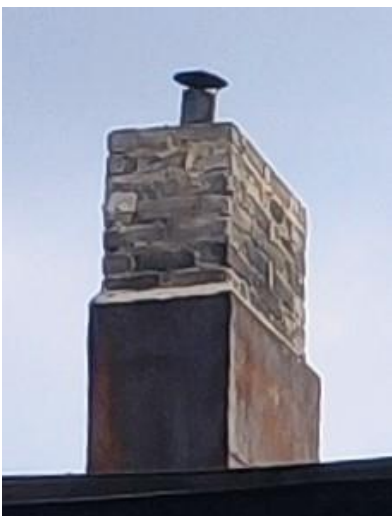
41. Korstna katusest väljaulatuv osa nr 2 (autori foto)

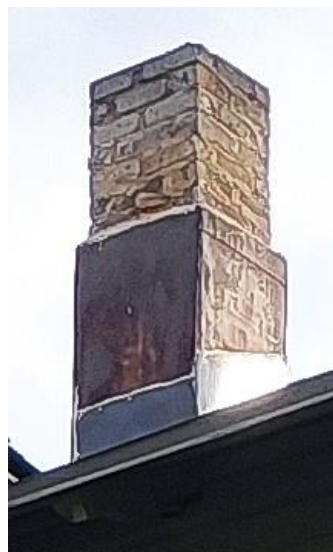
42. Korstna katusest väljaulatuv osa nr 1 (autori foto)

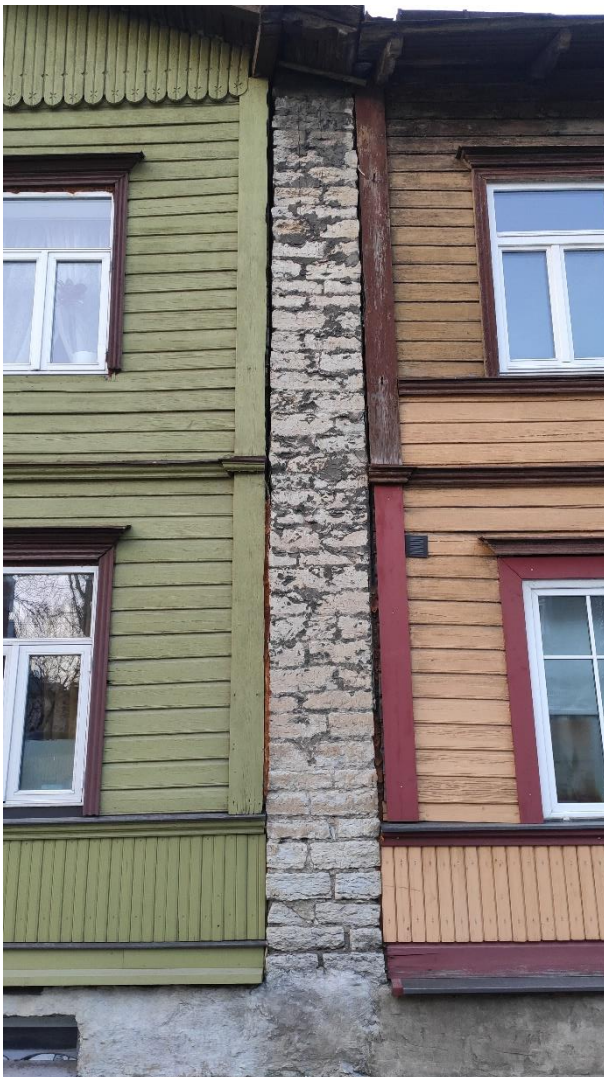
Tulemüür on laotud paekivist, hästi säilinud ja vaadeldav mõlemast otsast ning keldrist. Läbivaid pragusid keldriseinas ei ole märgata. Müüritis on krohvimata. Tulemüüri katusest välja ulatuv osa on kaetud plekiga. Tulemüür asub Tööstuse tn 38 kinnistul ja on esialgses projektis käsitletud kui projekti osa. Samas on tulemüüris lõõrid mis teenindavad hoopis kõrvalhoonet.

44. Tulemüür Tööstuse tn poolt (autori foto)

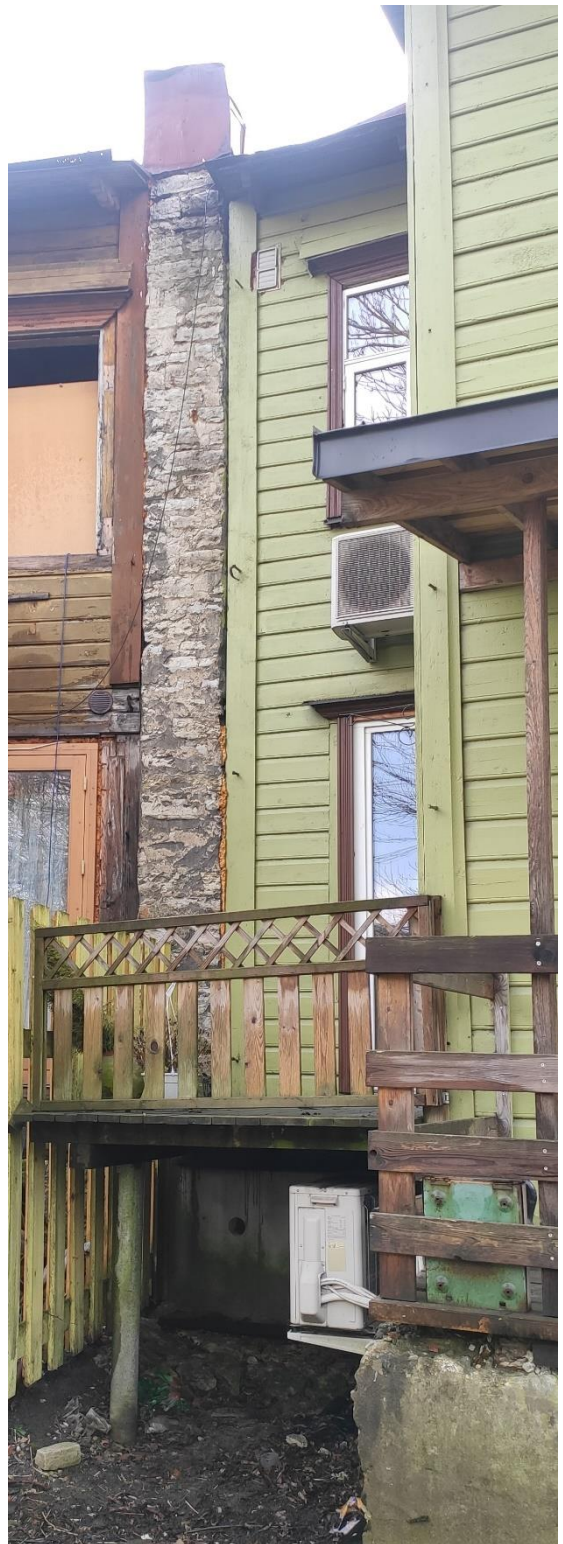
45. Tulemüür hoovi poolt (autori foto)

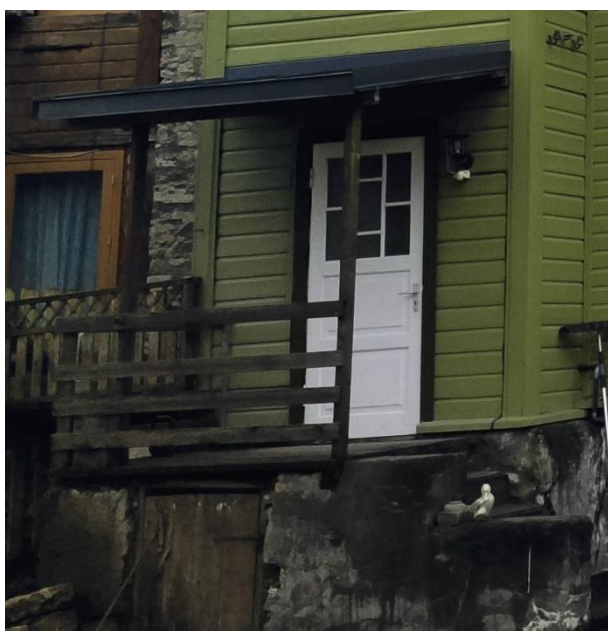
Hoovis olevad varikatused on uuesti ehitatud hilisemate remonttööde käigus. Katused on ühepoolse kaldega, valtsplekist kattega.

51. Tagumise trepikoja varikatus (autori foto)

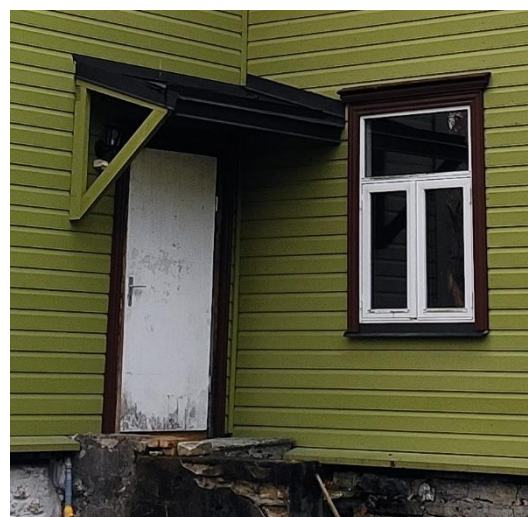
52. Originaali lähedane varikatus (autori foto)

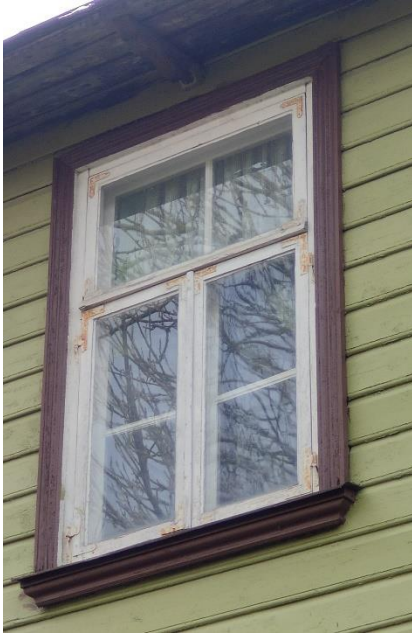
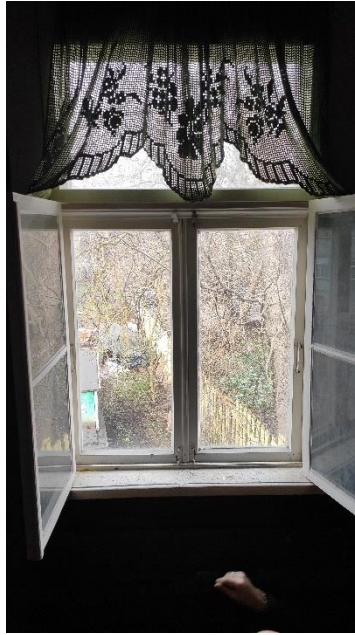
Hoonel on säilinud üks aken varasemast ehitusajast, ülejäänud on 2013 a välja vahetatud analoogsete lihtsustatud puitakende vastu. Enamus aknaavad on 5-10cm laiemaks lõigatud. Säilinud aken kindlasti restaureerida koos suluste ja hingedega (välimised hinged koos raamipealsete metallnurgikutega).

57. Vanemast perioodist säilinud aken (autori foto)

58. Sama aken seest (autori foto)

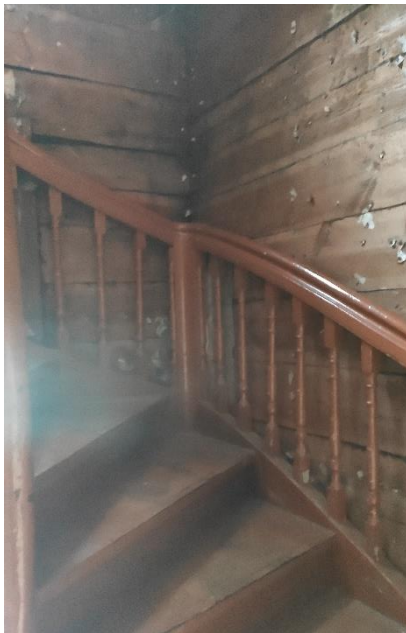
59. Tagumises trepikojas säilinud trepp (autori foto)

Algupärastest detailidest väärivad taastamist laudpõrandad ja tagumise trepikoja puidust trepp.

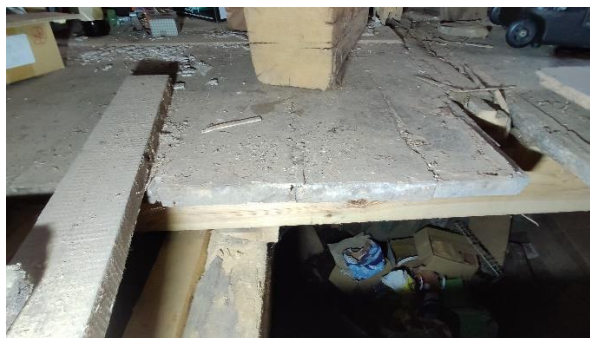
60. Osaliselt säilinud laiad põrandalauad (autori foto)

Põrandatel on osaliselt säilinud algupärased laiad põrandalauad (plangud), need tuleks võimalusel säilitada ja eksponeerida. Eelnevalt puhastada, lihvida ja katta kas linaõlivärviga või õlitada.

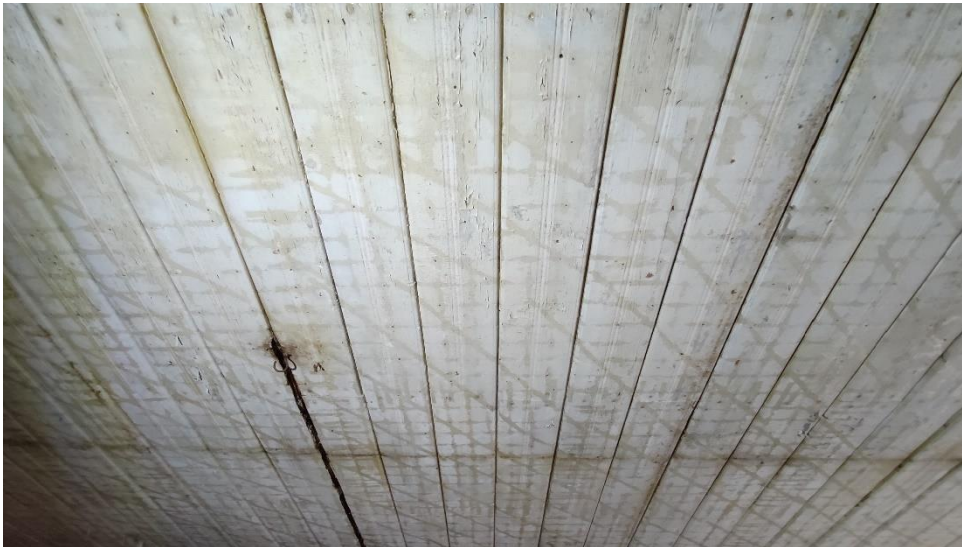
61. Esimesel korrusel säilinud mõnes toas ehitusaegsed laelauad (autori foto)

Vähesel määral on säilinud ehitusaegset profileeritud laelauda, need on siseviimistluselt ühed väärtuslikumad ja tuleks kindlasti restaureerida ja taaskasutada. Vahelagede tulepüsivuse tõstmiseks tuleks vahelae konstruktsioonis kasutada tulekindlat ehitusplaati, seejärel saab vana laudise lakke tagasi paigaldada. Laelauad tuleks katta heleda linaõlivärviga.
