Vana-Pärsti mõisa töolistemaja seisukorra analüüs ja ettepanekud säilitamiseks

Vana-Pärsti mõisa töölistemaja seisukorra analüüs ja ettepanekud säilitamiseks

Järvemäe, Pärsti küla, Viljandi vald, Viljandi maakond

2022/2023 õppeaasta
Arhitektuuri konserveerimise ja restaureerimise täiendkoolituse lõputöö

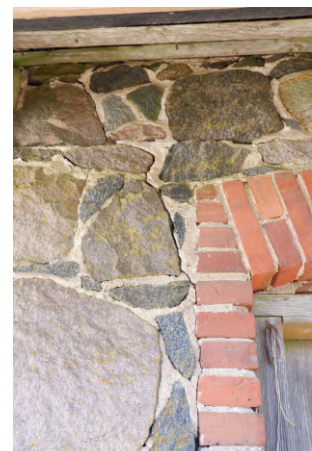
Joonis 8. Pragu hoone läänenurgas. Autori foto.

Hoone vundament on maakivist ja nagu ka hoone välisseinad, on vundament heas seisukorras. Vundamendi kohta puudub täpsem kirjeldus, aga vundament on piisav, sest mingeid suuri vajumeid kuskil ei täheldatud. Ainus suurem pragu (Joonis 8) asub hoone läänenurgas. Pragu seinas annab märku vajumistest müüri all või pealisesitisesurvest ning kivide nõrgast sidumisest⁶. Samas võib see pragu ka olla sellest, et just seal kohas on katus läbi sadanud.

See pragu pole hetkel konstruktsioonile ohtik, aga edasiste uuringute käigus peaks vähemalt seal nurga piirkonnas vundamendi avama ning selle piisavust ja korrasolekus kontrollima.

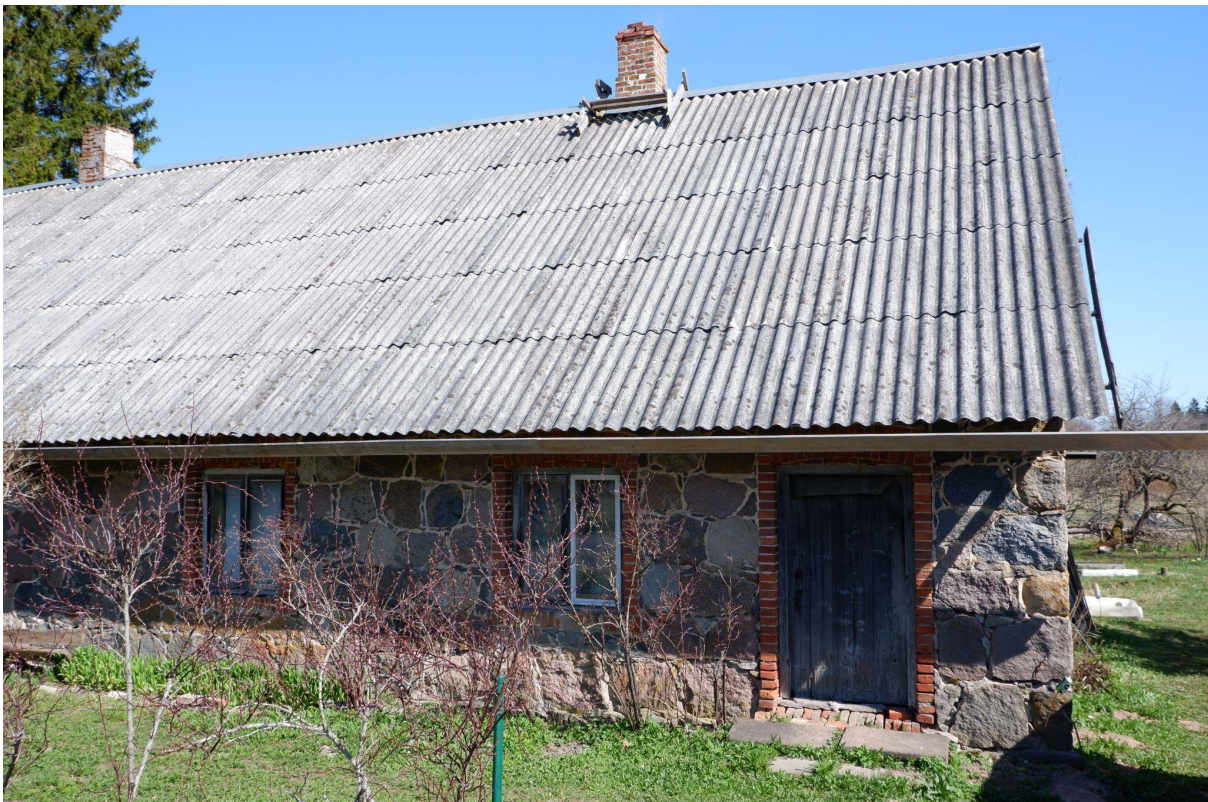
Hoone välisseinad on lõhutud maakividest ning heas seisukorras (Joonis 11). Välisseinte paksus on 82 cm ja nurgad on klombitud (Joonis 12). Vuugid on täidetud kivikildudega. Mõnes kohas on vihm vuugisegu vuukidest välja uhtunud (Joonis 13), aga ei midagi liiga tõsist. Kirdeseinas on omanik ka juba mõningaid vuukide parandusi / täitmist teinud (Joonis 14). Välisseinte tuulutus on toodud katuse alla pööningule (Joonis 15). Välisseinte juures vajaks erilist tähelepanu avatäidete ümbruses olevad põletatud punastest savitellistest raamistused / välispaled. Telliste vahelt on kohati segu täiesti välja uhtunud ning tellised kulunud (Joonised 16-19). Avade tellistest kaarsillused on kõik heas korras.

Joonis 11. Hoone edelasein ja lõunapoolne nurk. Autori foto.

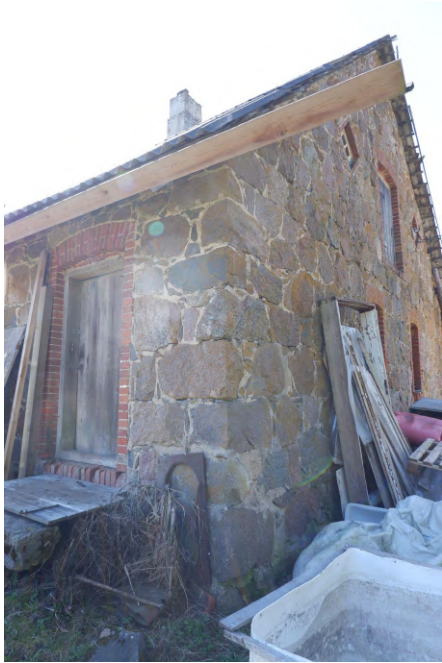
Vasakul. Joonis 12. Hoone põhjapoolne klombitud maakividest nurk. Autori foto.

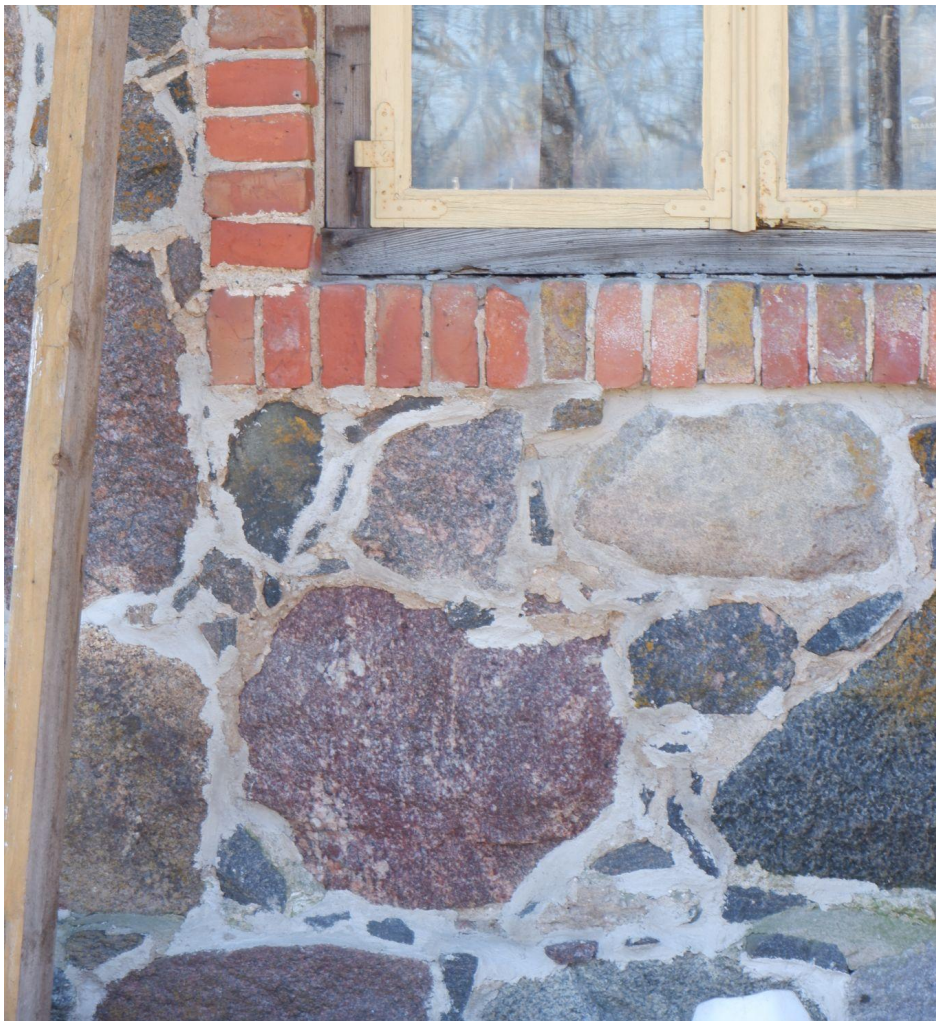
Joonis 14. Hoone kirdesein. Omaniku parandused. Autori foto.

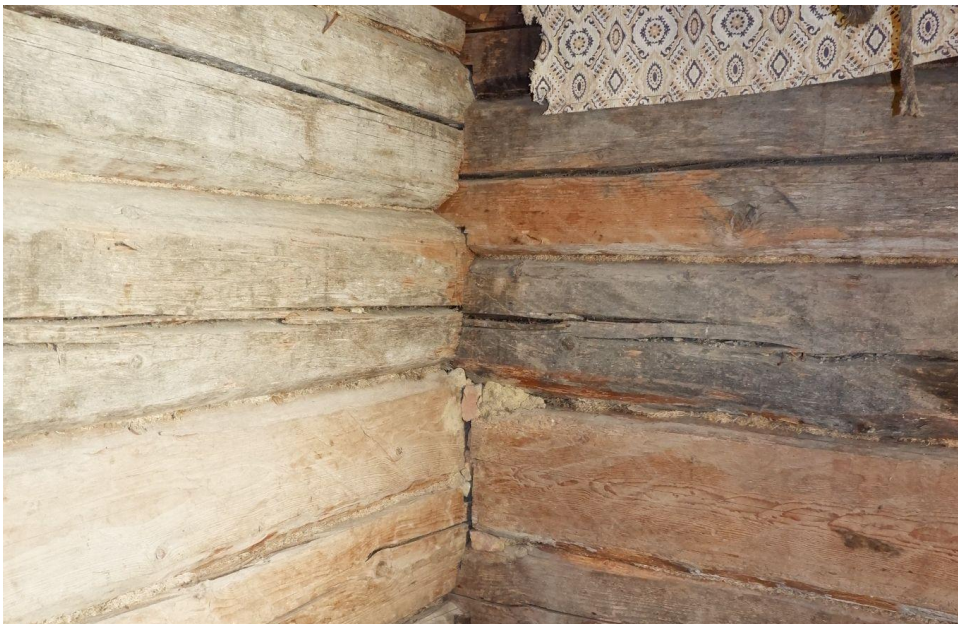
Hoone siseseinad on kahelt küljelt tahatud rõhtpalkidest palkseinad, enamus ruumides kaetud lubikrohviga. (Joonis 20 ja 21). Palgid on tugevad, aga umbes pooled siseseinad on vajunud, nagu põrandadki. See on põhjustanud suur pragusid siseseinte viimistluses (Joonis 22). Elutoas on lubikrohv värvitud lubivärviga ning sellel on säilinud ka sinine dekoreerimata bordüür (Joonis 23-24), mis on kahel erineval värvikihil. Alumisel, hallil värvikihil on sinised triibud laiemad ning asuvad kõrgemal. Pealmisel, valgel värvikihil on triibud kitsamad ning asuvad originaalist madalamal. Välisseintes puuduvad ka lubikrohv niiskuskahjustused ning seal peab kindlasti üritama krohvi ja bordüüri säilitada.

Joonis 20. Palkidest siseseinad. Autori foto.

Välisseinad tuleks hoonet restaureerides korralikult ära vuukida, ning liialt kulunud/purunenud tellised akende raamistustes ära vahetada. Siseseintele oleks vaja rajada korralik vundament ehk need tuleks tõsta vundamendi valamise ajaks üles. Siseseinte palgid ise on tugevad ning neid asendada ei pea. Siseseinte lubikrohv seisab muidu üsna hästi seinas, aga kui siseseinu tõstma hakata, siis see ilmselt sinna alles ei jää, asendada uue lubikrohviga. Elutoas, kus on säilinud vanad maalingud, peab üritama neid säilitada.

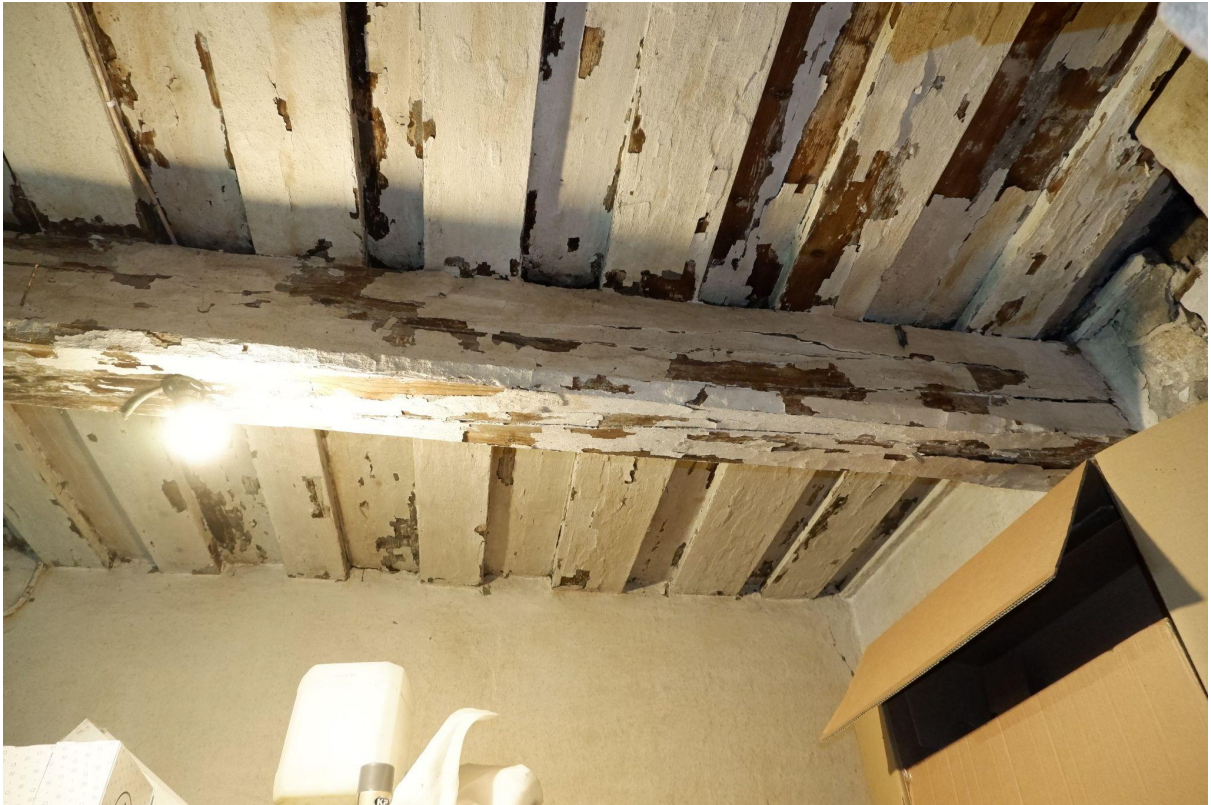
Joonis 25. Lubjatud laelaudis ja laetala. Autori foto.

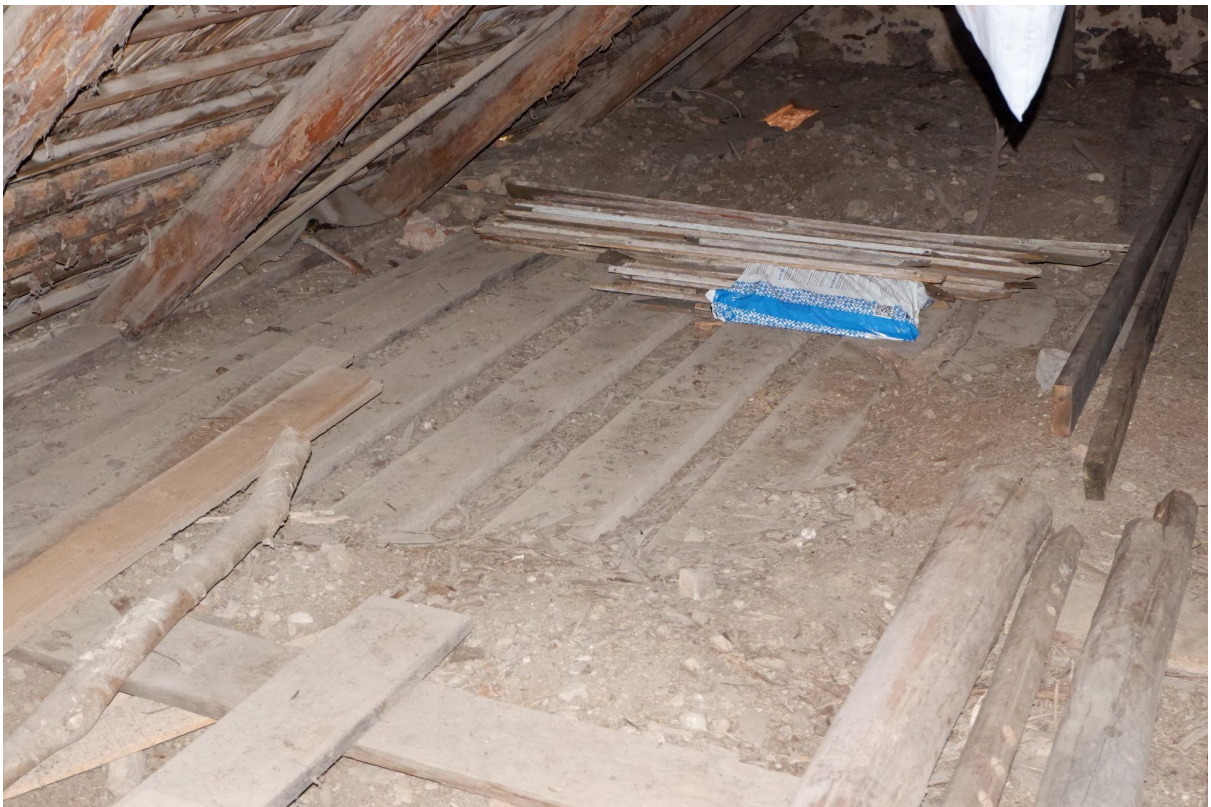
Joonis 26. Lai laelaudis pealtpoolt. Autori foto.

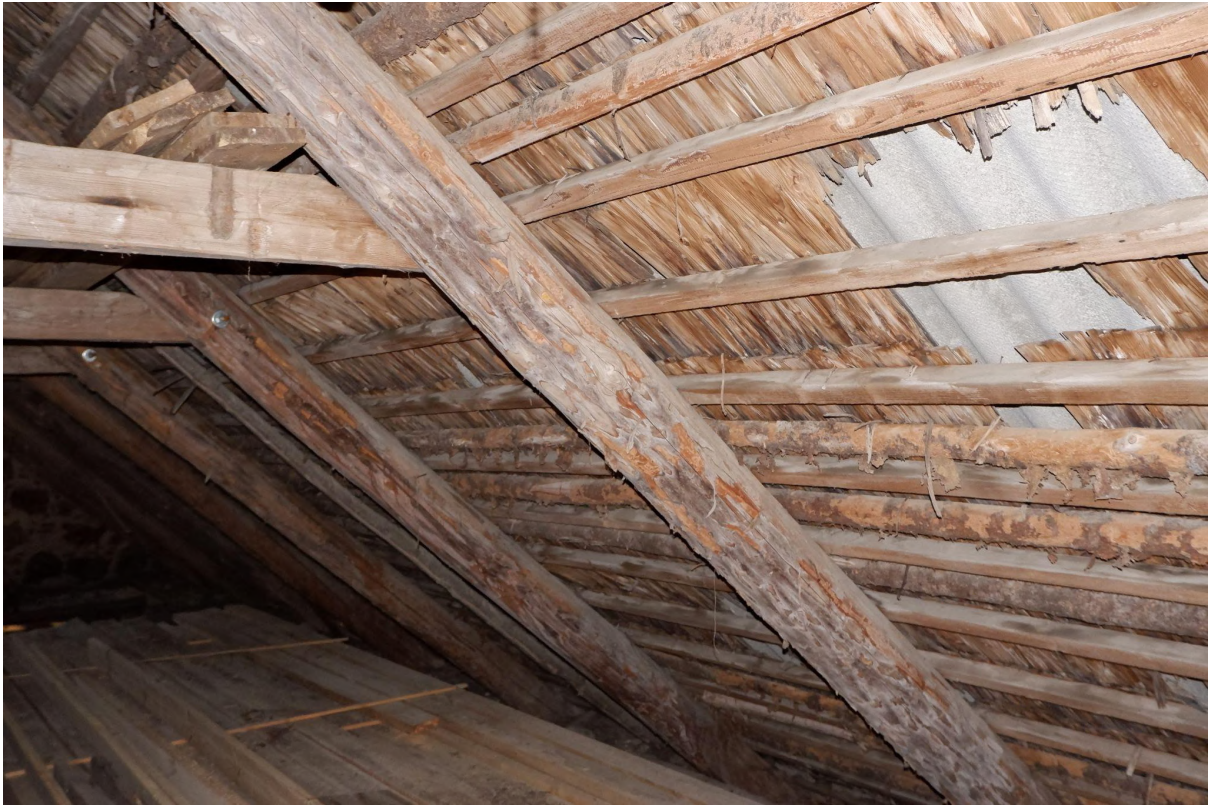
Katusekonstruktsioon on lihtne - sarikad ja pennid ligikaudu 140 cm sammuga. Sarikad on ümarad kooritud kuusepalgid (Joonis 28). Müürilati olukorda ei olnud võimalik kontrollida - see selgub avamisel. Katusekonstruktsioon on heas seisukorras ning ei ole näha erilisi läbi vajumise ega laiaili vajumise märke. Pärlinid puuduvad. Pennid on saetud taaskasutatud materjalist - pennidel on näha ebakorrapäraseid väljalõikeid (Joonis 29). Omanik on mõnes kohas tugevdanud penni ja sarika liitekohta raudpoldiga. Tähelepanuväärne on, et pennid ei ole loodis, kõik pennid on viltu. Hoone restaureerimisel võiks üle vaadata sarikate ja pennide liitekohad ning müürilati seisukorra, muu erilist tähelepanu ei vaja.

Joonis 28. Sarikas, roovid, vana laastukatus. Sarika ja penni liitekohas näha raudpoldiga tugevdamist.. Autori foto.

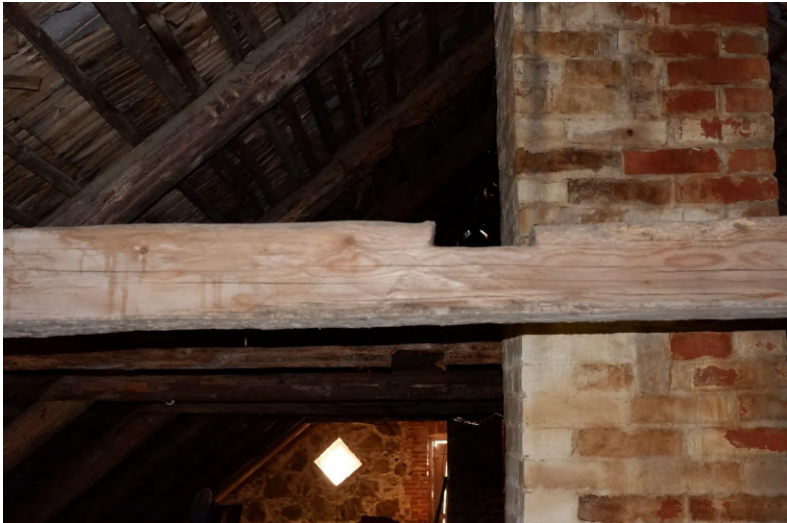
Joonis 29. Pennidel on näha ebakorrapäraseid väljalõikeid. Autori foto.

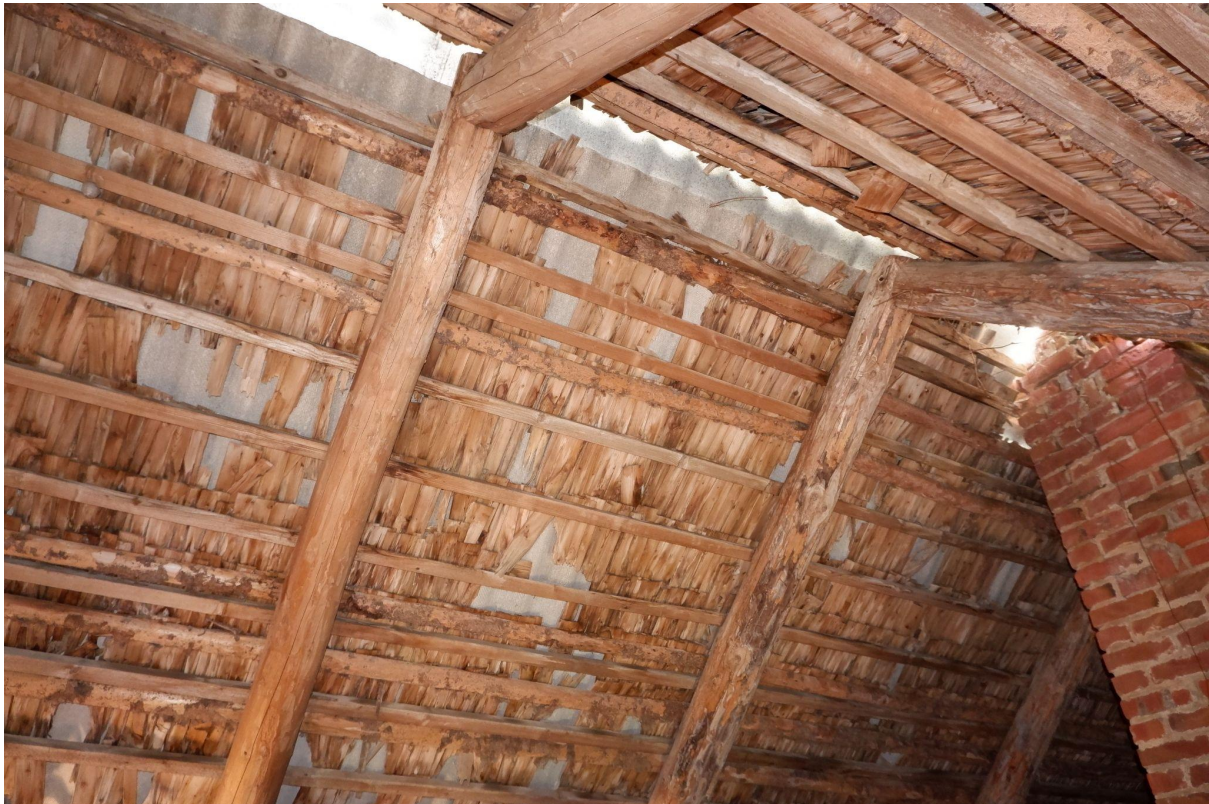
Katusekate on nõukogudeaegne eterniit vana laastukatuse peal (Joonis 30). Eterniit on paigaldatud 1982. aastal, sest laastukatus sadas läbi. Eterniit on heas seisukorras.

Joonis 30. Nõukogudeaegne eterniit vana laastukatuse peal. Autori foto.

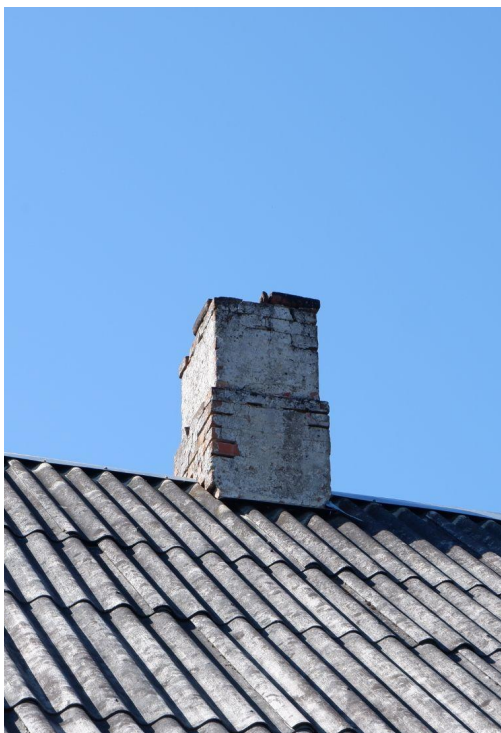
Vasakul. Joonis 34. Algupärane korstnapits. Autori foto.

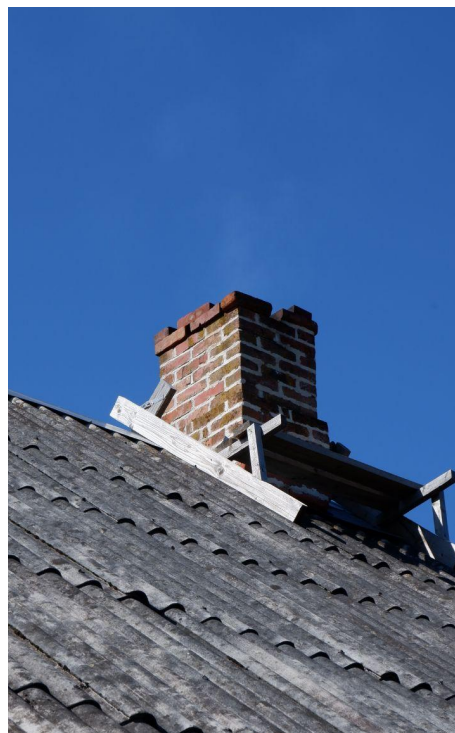
Paremal. Joonis 35. Taastamisel olev korstnapits. Autori foto.

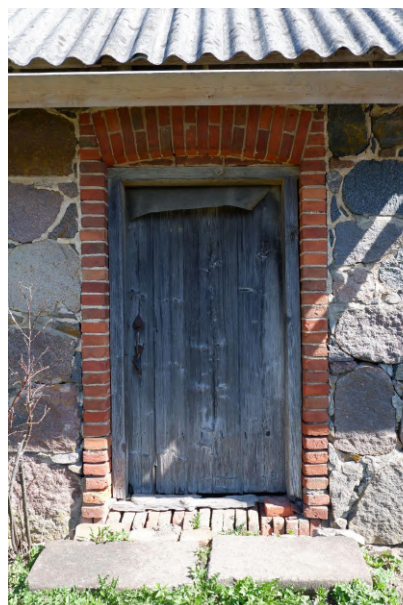
Hoone kõik neli välisust on algupärased ja samad - massiivses puitlengis põõnadel püstplank ukсед (Joonis 37). Uksed on sepissulustega (Joonis 38-40) - karplukud, latthinged, käepidemed. Ustel puuduvad jäljed viimistlustest, võibolla on nad olnud värvitud tollel ajal laialt kasutatud keeduvärviga, mis on aastatega pinnalt täielikult kadunud. Olemasolevad ukсед on väärtuslikud sellistena nagu nad on, nende remont ja proteesimine peaks toimuma vaid seal, kus väga vaja. Säilitama peaks ka kulumise jälgedega lävepaku (Joonis 41). Sellise olemasoleva ukse olukorra puhul pole võimalik lisada tuule- ja soojapidavust.

Joonis 37. Välisuks. Autori foto.

Soovituseks oleks tõsta olemasolev uks avanema väljapoole ja lisada samsse puitlengi sisemine sooja ja tuultpidav uks.

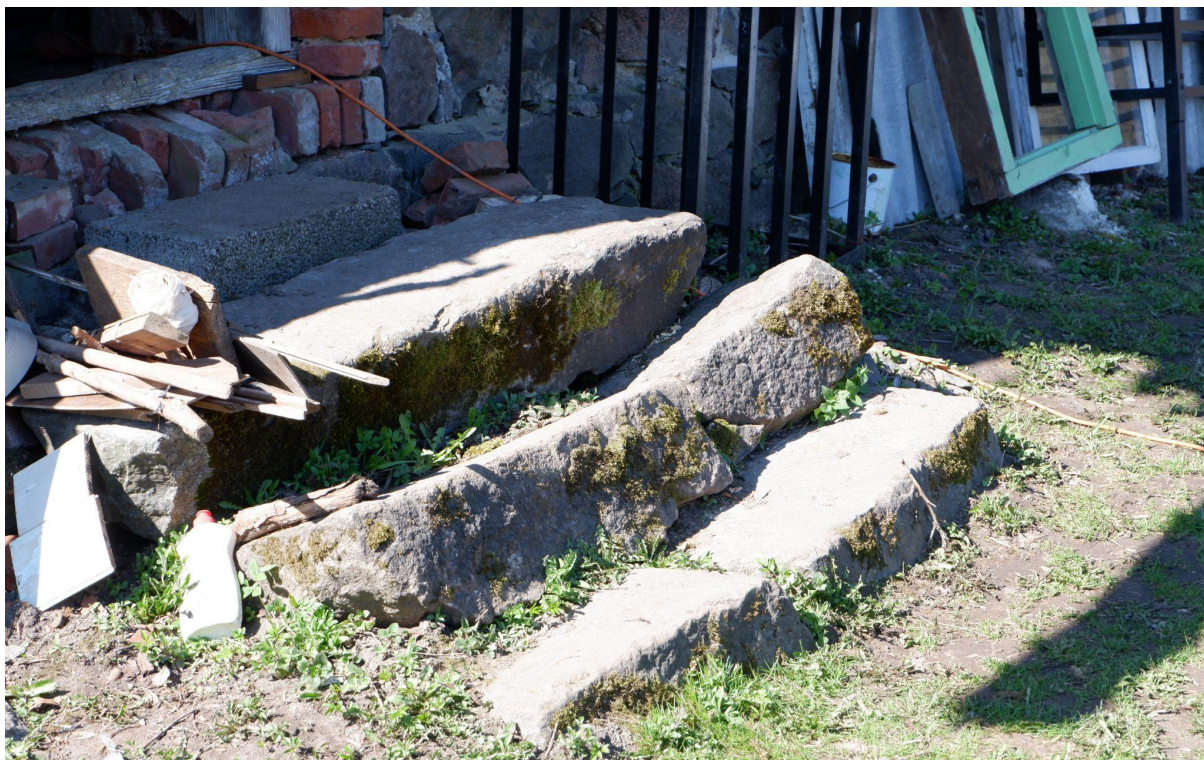
Nii hoone lõunanurgas (Joonis 37) , kui ka hoovi poolel, kus maapind on vähem tõusnud, on säilinud ka välistrepi graniidist astmekivid (Joonis 36), mis maja taga on laiali vajunud tugeva aluse puudumise tõttu. Hoone taastamisel on oluline need säilitada ning rajada neile vastupidav alus.

Joonis 36. Graniidist astmekivid. Autori foto.

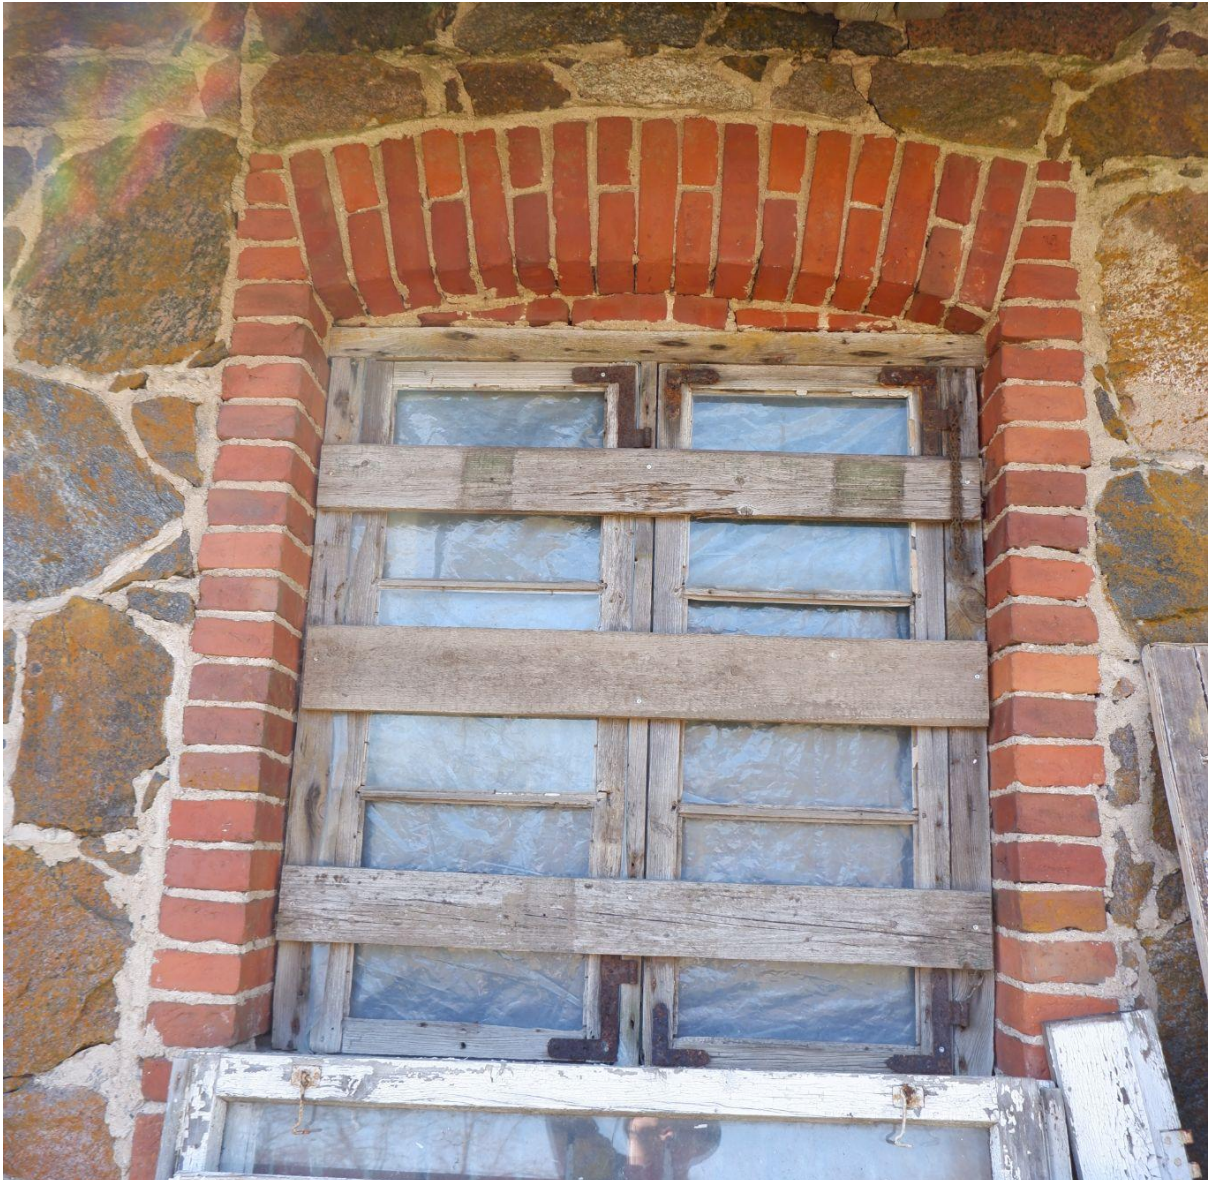
Joonis 47. Hoone tagaküljel algupärane aken. Autori foto.

Hoone algupäraste hoovipoolsete akende seisukord on halb. Puit on ilmastiku poolt kulunud, pole ühtegi jälge viimistlusest. Sepised on väga roostes, osa kitti on ära kukkunud. Vaatamata sellele, leian, et akende restaureerimine on teostatav, asendades päästmatult lagunenuid puit- ja metallosi. Panipaikade aknad on 3 klaasiga ühekordsed puitaknad (Joonis 50). Sahnri/panipaiga neljal aknal on seespool akent ka uhkelt sepistatud trell (Joonis 51). Sahnri / painipaiga aknal on väljaspool asunud ka luuk, lengis on välisluugi säilinud sepishingetapid (Joonis 52).

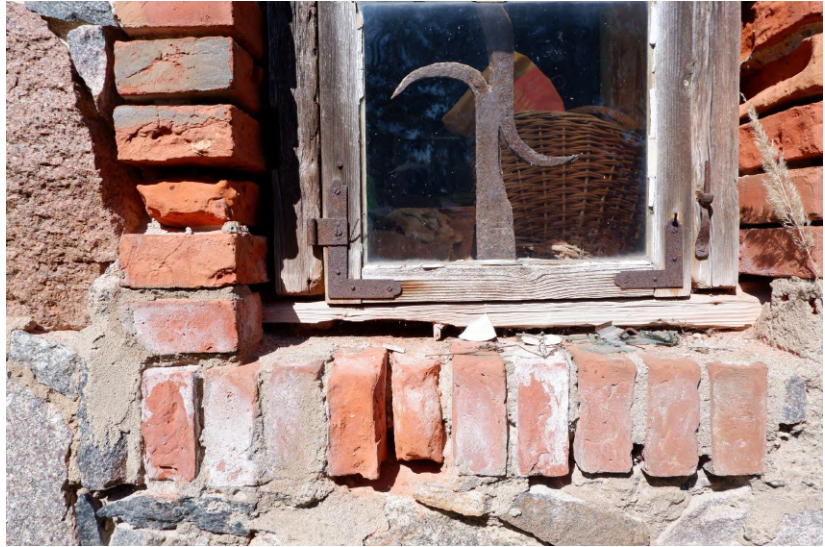
Joonis 52. Paremalt pool aknalengil on säilinud aknaluugi sepishingetapp. Autori foto.

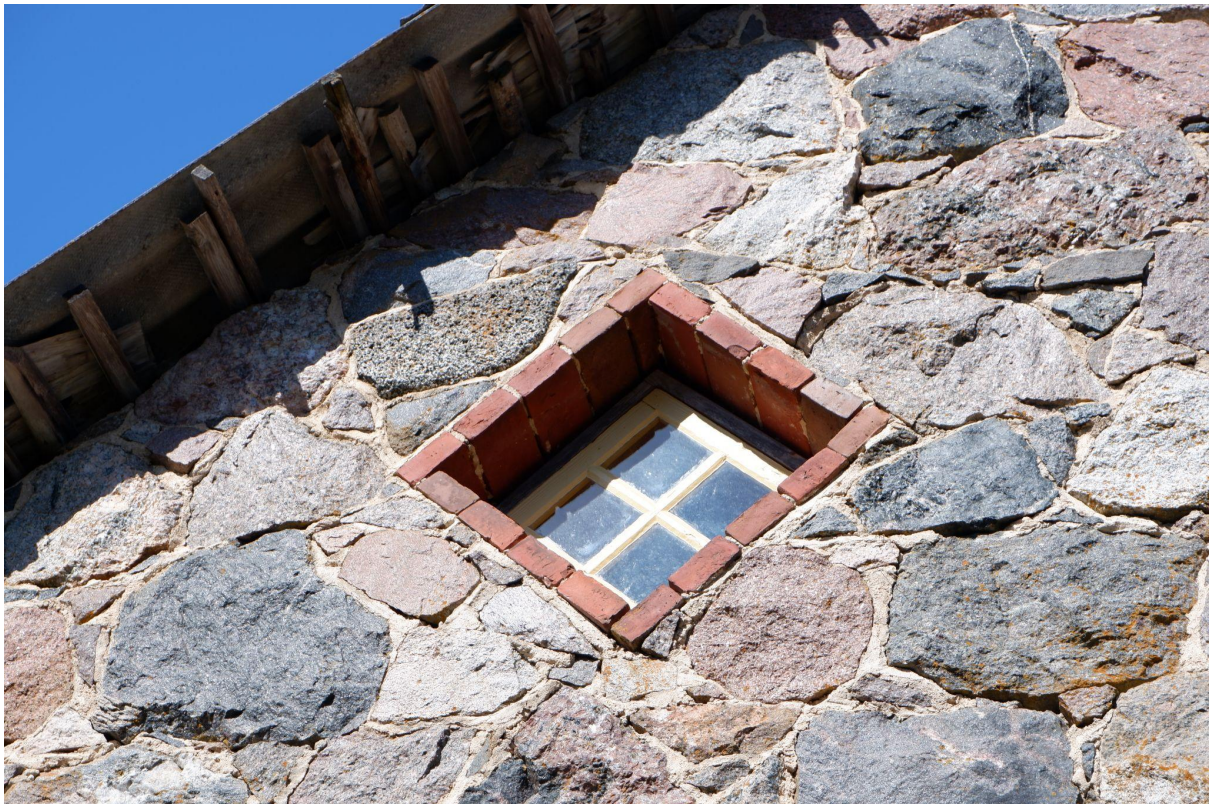
Katusekorrusel on lisaks otsaseinas olevatele ustele ka neli akent (Joonis 53). Need on jaotatud neljaks klaasiruuduks.

Joonis 53. Katusekorruse aken, omaniku poolt korrastatud. Autori foto.

Hoone ukсед on väärtuslikud sellisena, nagu need säilinud on ning need peaks säilitama. Sooja- ja tuulepidavuse lisamiseks võiks ukсед pöörata avanema väljapoole ning lisada sama lengi sisse eraldi siseukse. Hoone algupäraseid säilinud aknad on küll ilmastiku kulutamise

tõttu räsitud, aga taastatavad. Aknaid restaureerides peaks vajalikes kohtades aknaid proteesima. Hoone esiküljele valmistada puitaknad, mis jälgivad igakülgset hoone hoovipoolsete originaal akaende eeskuju. Akende valmistamiseks koostada tööjoonised.

Hoone ruumide kasutuselevõtuks eluruumidena vajab hoone topeltaknaid. Selleks valmistada uued siseaknad eraldiseisva puitlengiga. Uue akna proportsioonid ja klaasijaotus peavad jälgima täielikult välimiste vanade akende eeskuju. Klaasijaotus-prosspulgad peavad olema välimistega samal joonel. Klaaspaketi kasutamine ei ole oluline, kuna aknad on pisikesed. Eelistada tuleks läbivaid prosspulkasid, autententset välimust ja tavaklaase.

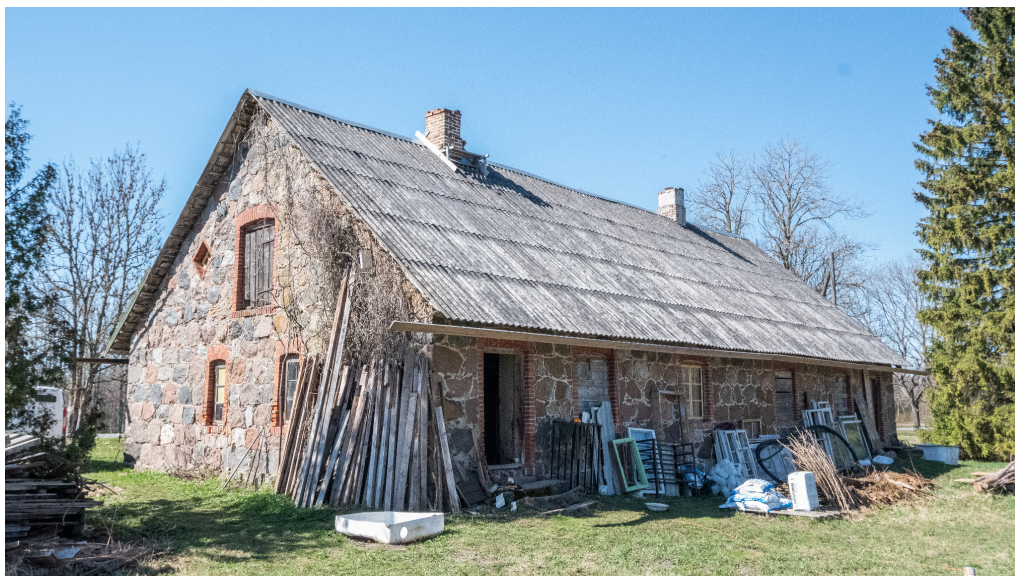
Joonis 56.

Vaade

Järvemäe talule lauda

poolt. Autori foto.

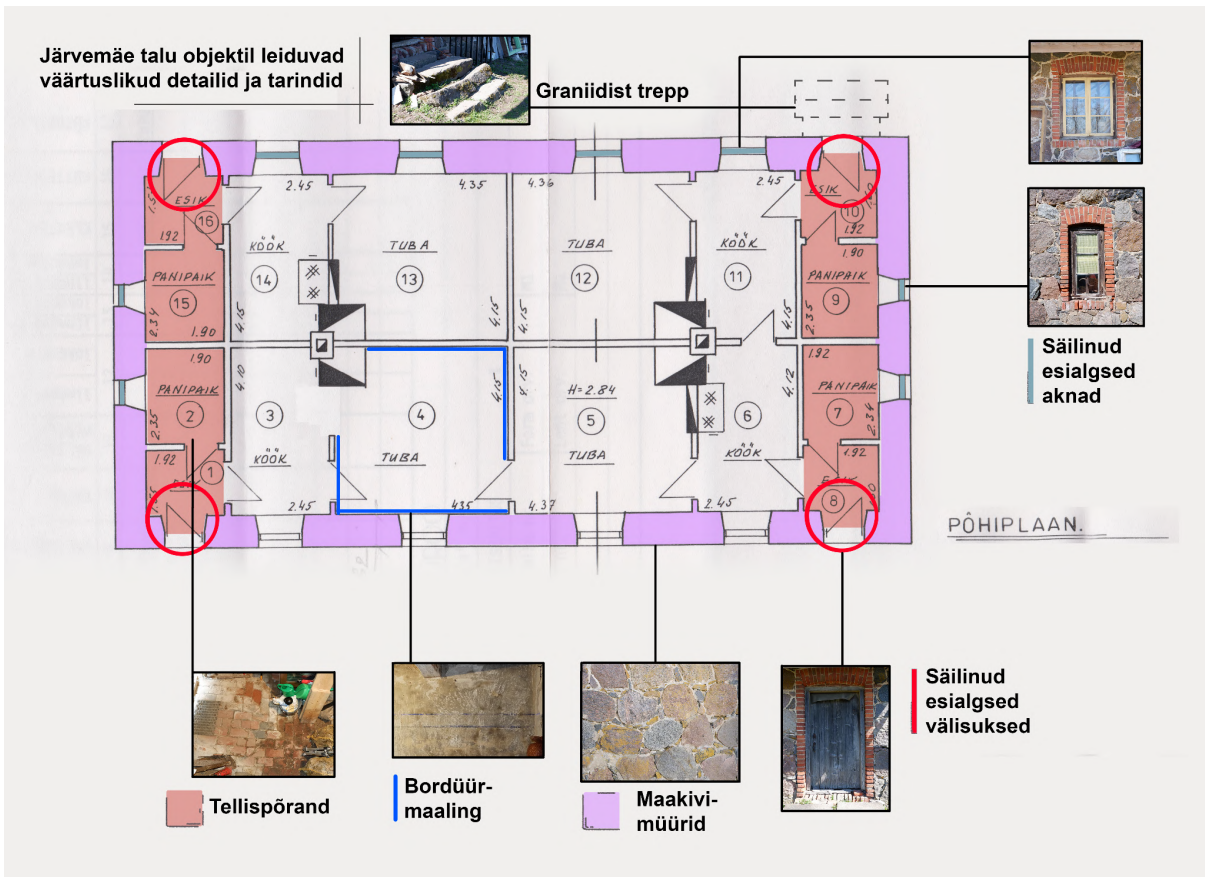
Hoone sees on säilinud algupärane lubikrohv koos sinise bordüürmaalinguga elutoas. Seda on hilisema remondi käigus korratud. Siseseinte palgid on tugevad. Samuti on säilinud algupärane katusekonstruktsioon. Tellispõrandad on kehvast seisukorras ning vajavad taastamist, aga leian et ka neil on suur võlu. Tellis pole enam põrandakattematerjalina laialt kasutatud, nii et originaalpõrandate taastamisel on ka kultuurilooline väärtus. Viimasena tootsin välja hoone põhjanurgas asuva võimsa graniitastmetest trepi, mis on ära vajunud, aga taastades oleks vägev.

Joonis 56. Järvemäe talu objektile leiduvad väärtuslikud detailid ja tarindid põhiplaanel. Autori illustratsioon.
