## **Kivimurru 4 hoonete seisukorra analüüs ja ettepanekud säilitamiseks**

Kivimurru tn 4, Lasnamäe linnaosa, Tallinn, Harju maakond (KÜ 78403:301:0110)

2022/2023 õppeaasta Arhitektuuri konserveerimise ja  
restaureerimise täiendkoolituse lõputöö

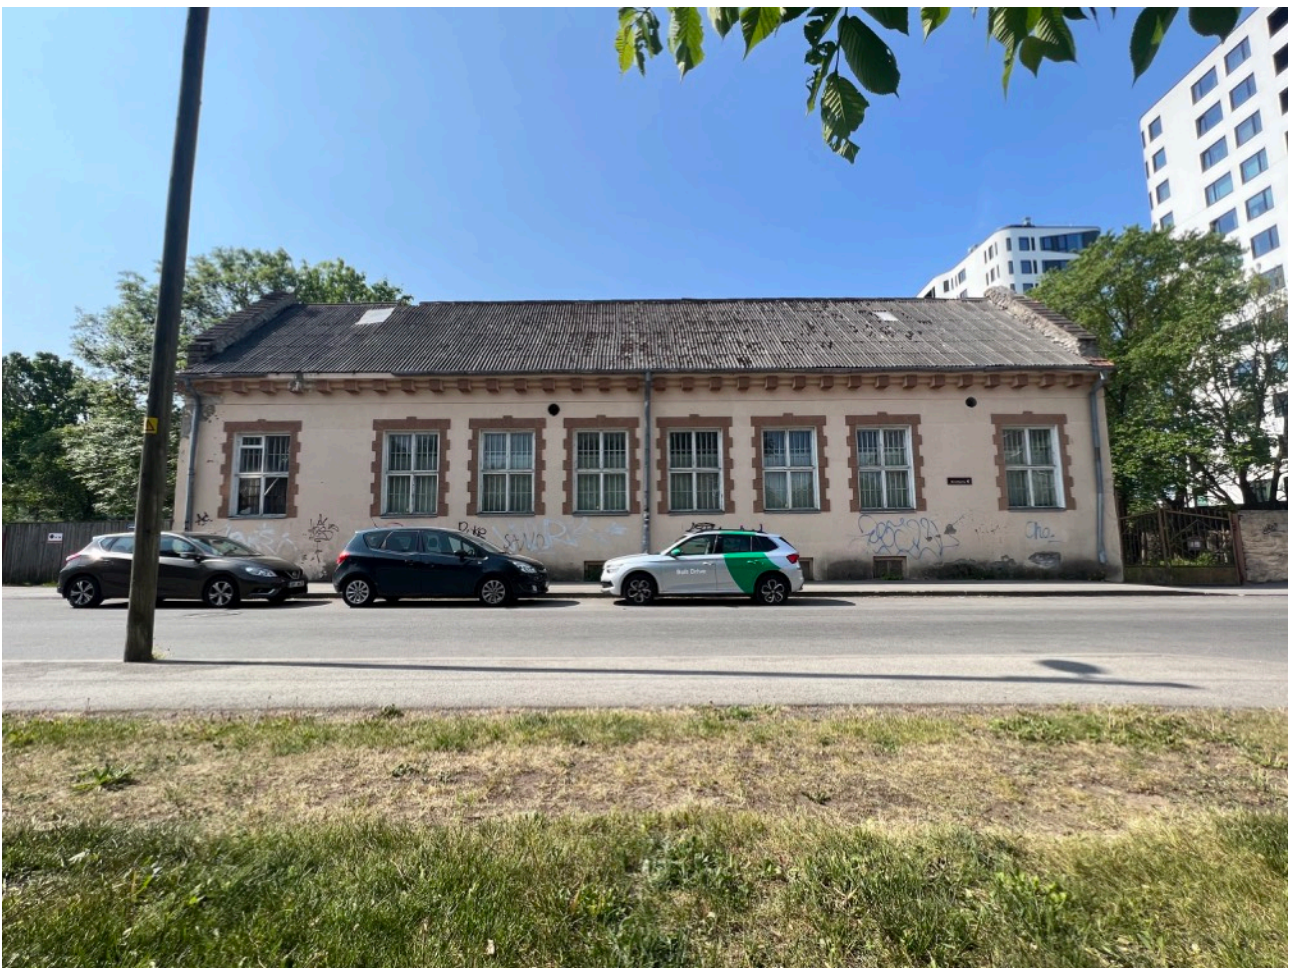
Uuritav objekt on oma põhimahus ning -lahenduses küll säilinud algupärasele väga lähedasena, kuid varem kirjeldatud omanikumuutused ja aeg on hoonele oma muudatused ja jälje jätnud. Väliselt on muutusi olnud nii hoone mahu aiapoolsel küljel kui ka materjalikasutuses. Negatiivselt on hoonele kõige rohkem kahju teinud kasutusest väljalangemine - nagu ka allolevalt pildilt näha on, siis hoone välimurus on räsitud, ega näita märke omaniku sekkumisest probleemi lahendamiseks. Samasuguses seisus on ka teised krundile alles jäänud hooned, mis näevad oma tänapäevases seisus väga kurvad välja.

Pilt 8. Vaade Kivimuru tn 4 hoonele tänava poolt (kirdest). (Allikas: Autor)

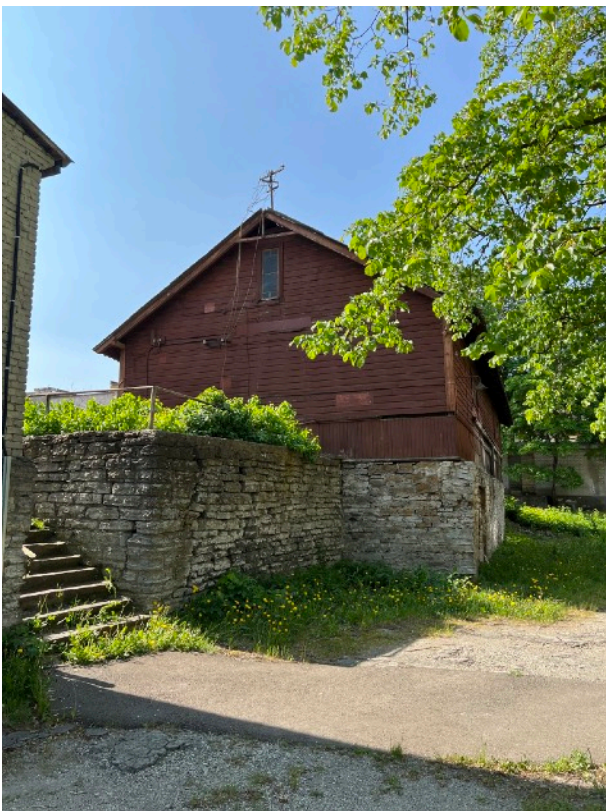
Vanem puithoone on nähtava ja plaanide analüüsi põhjal püstitatud täielikult paekivipinnasele ja hoone servadesse on laotud paekivist vundament, luues hoonele välisperimeeter. Kivimurru tn 4

Pilt 9. Puumaja tänavapoolne kül, näitamaks kuidas paekivist vundament jätkub hoone alt krundi kõrgendiku toetavaks seinaks. (Allikas: Autor)

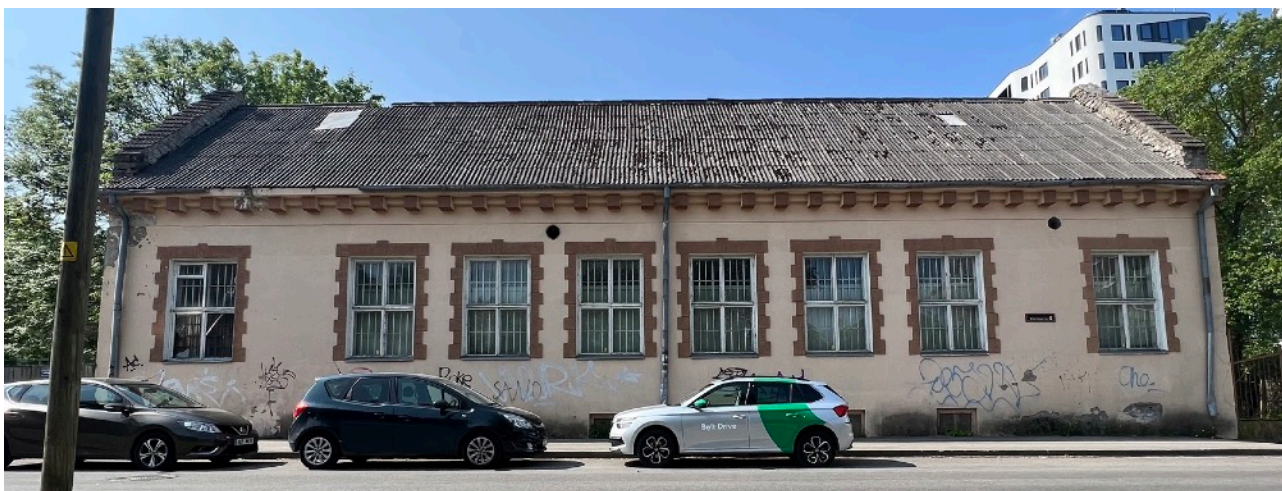
Maja tänavapoolselt küljelt ei ole seina püsivaid kahjustusi palju märgata, küll torkab silma hoone mahajäetus, mis on endaga kaasa toonud tänavakunstnike loomingu hoone fassaadil. Kõige suuremad nähtavad kahjustused on siiski hoone fassaadi ulatuses, kus tänavajoone juures on näha musta värvi. See on eeldatavasti niiskuskahjustus, kus niiskus on saanud kivi ja krohvi vahele ja seal vahel nõrgendanud nendevahelisi seoseid, mille tulemusel on mõnes kohas ka krohvi ära tulnud. Teise suurema kahjustuse leiab hoone fassaadi kagupoolses servas, kus on näha, et vihmavee äravoolu renni nurgakohas on tekkinud seinale ulatuslikud veekahjustused (Pilt 14, 15). Kui fassaadi alumises servas on kahjustused fassaadikatte alused, siis siin on kahjustuste tulemusel krohv kivi küljest lahti tulnud ja paljastanud nendevahelisi kihte, kuid avaldunud ühtlase pinna ja tooni tõttu on näha, et kihid pole ise veel maha tulnud, mille alt paljanduks paekivisein. Väiksem kahjustus esineb fassaadi kirde otsas, kus eeldatavasti inimtegevuse tõttu on ära tulnud ümar tükk krohvi. Selle alt on avaldunud tellisesarnased kivid ning metallraam, mille ehitusliku põhjust on raske paika panna. (Pilt 17)

Pilt 13. Vaade Kivimurru tn 4 hoonele tänava poolt (kirdest). (Allikas: Autor)

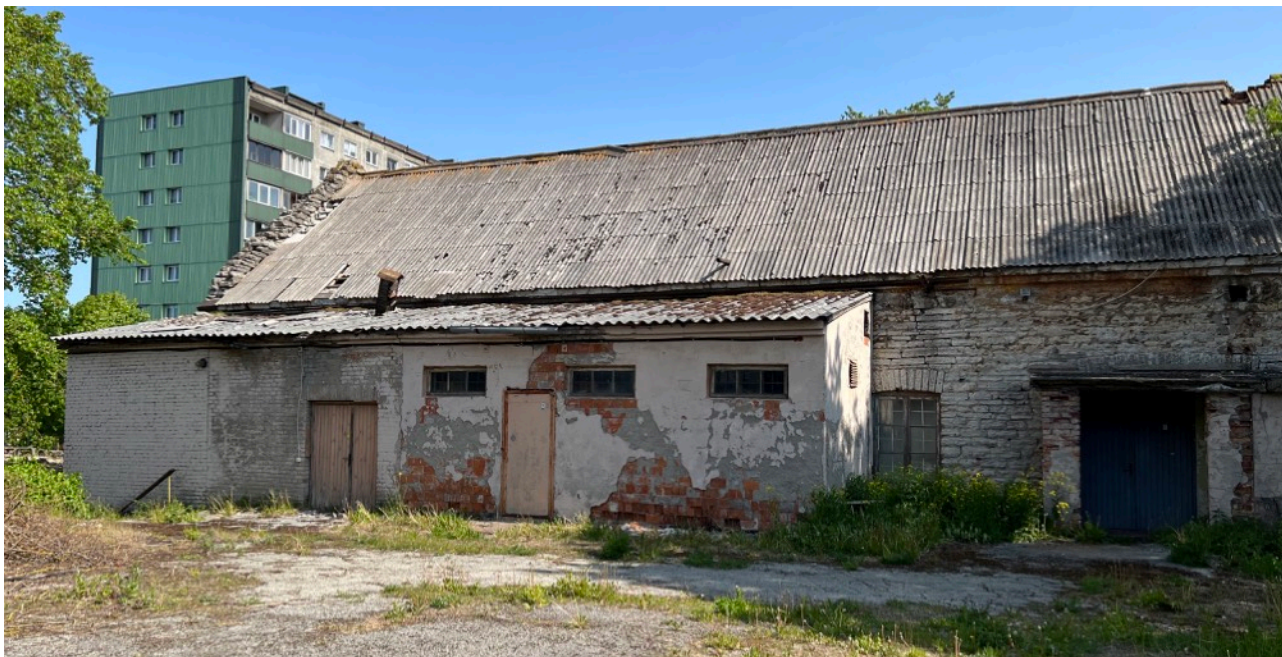
hakanud (Pilt 23). Huvitav detail on, et see osa ehitati juurde otse vana hoone seina peale ja seega on paekivi sees endiselt näha, kus algse ukse võlv oli (Pilt 20, 22).

Pilt 20. Vaade tööstushoonele aia poolt, kust näeb nii algset seina (paekivist), kui esimest juurdeehitust (punased tellised ja seda kattev valge krohv), kui ka teist juurdeehitust (silikaattellisest ehitatud juurdeehituse laiendus Lasnamäe tn poole). (Allikas: Autor)

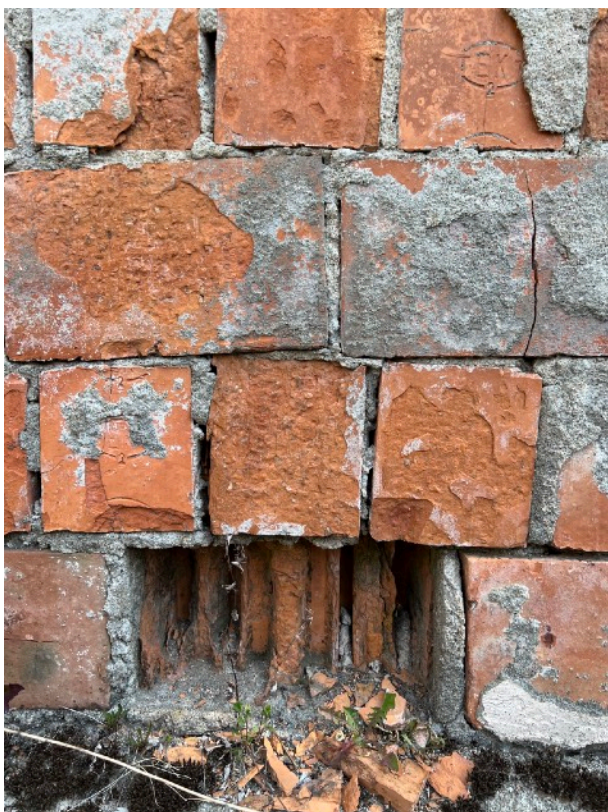
Pilt 21. Tööstushoone esimese juurdeehituse lähivaade. Näha Tallinna Ehituskeraamika Tehase (TEKT) telliskividest rist-seotist. (Allikas: Autor)

Ajaliselt esimene juurdeehitus, mis tuli vahemikus 1941–1953 on hoone fassaadi keskel. See osa on sarnaselt eelmisele tehtud tellistest, kuid siin on kasutatud topeltkõrgusega rist-seotis laotist. Seisundi mõttes on need kivid paremini säilinud, kui eelmise juurdeehituse omad, kuid maapinna juures on ka siin näha kivide lagunemist. Kivide peal on näha ka märget TEKT 2, mis oli Tallinna Ehituskeraamika Tehase oma (Pilt 21). See tehas oli Kopli poolsaarel tegutsev tellisetehas, mille juured ulatuvad 14. sajandisse, kuid mis suleti 1990ndatel aastatel. Seda arvesse võttes saab väita, te ka antud tellised on vähesel määral kultuurilooliselt olulised. Tellised ise on kaetud krohviga, mis on osaliselt säilinud, kui suurel osal seinast on näha selle lagunemist erinevas koguses. Kõige paremini on krohv säilinud katuseräästa all.

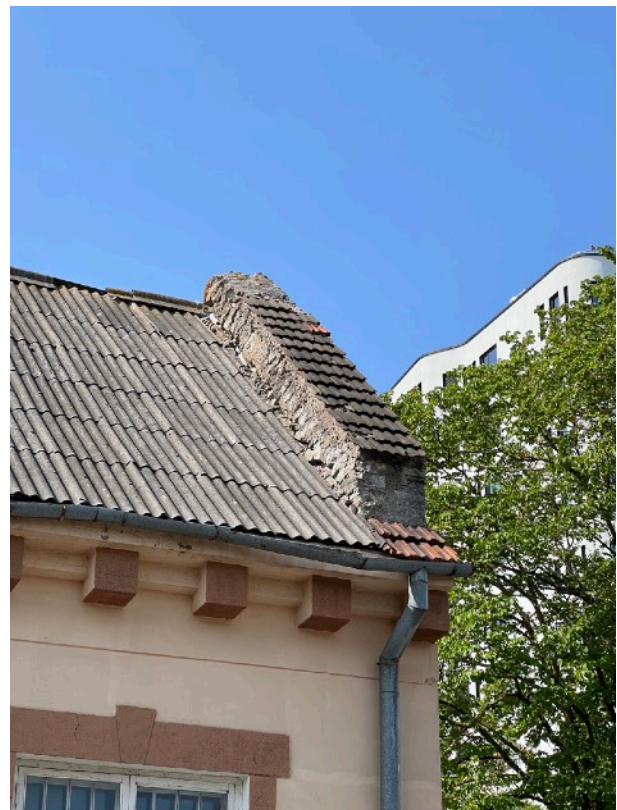
Hoone katus on tänapäeval eterniidist tehtud kogu hoone ulatuses. See materjal leidis laialdast kasutust aga alles nõukogude perioodil, ehk see on asendatud algse katuse materjali asemele. Algne katuse materjal oli 1941. aasta dokumentide (Lisa 1. ERA.R-12.1.340. Leht 1) järgi kivi katus, kuid täpsemat kirjeldust ei ole võimalik leida. Vihje katuse olemuse kohta leiab sama arhiivimaterjali tiitellehelt, kus kunstiline kujutus tehasekompleksist viitab, et katusel on tume olemus. Ainus koht, mis viitab näiliselt algsele katuse materjalile on katuse otsaharjad, mis pikendavad külgseinasid ja mis katust raamivad - nende osade peal ei ole katuse materjaliks eterniit, vaid tume punakas kivi, mis ilmselt oli algupäraselt samasugune ülejäänud hoone katusel (Pilt 27).

Pilt 27. Tööstushoone katuse vaade tänavalt. Näha seinä pikendust, mille peal on eterniidi asemel punasest kivist materjal.  
(Allikas: Autor)

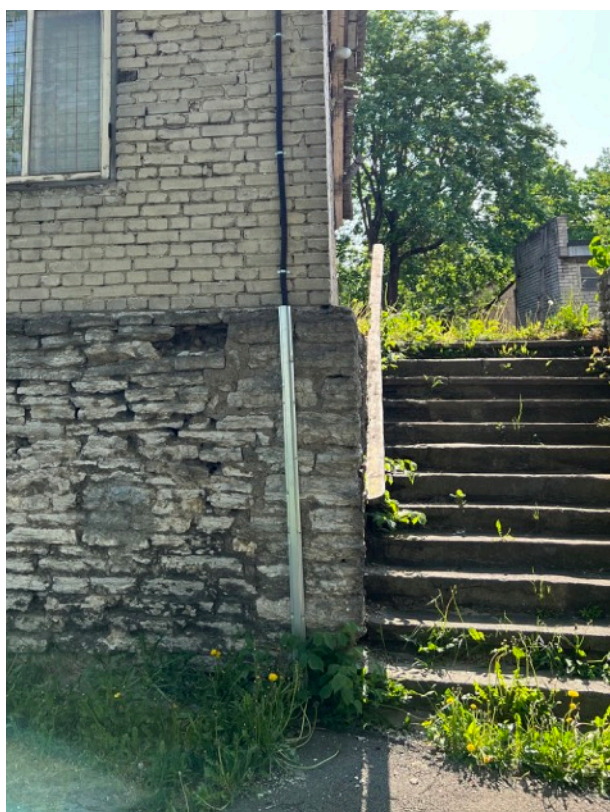
Hoonekompleksi territooriumil on kahe kõrguse vahel liikumiseks ka üks kivist välitrepp, mis asub tööstushoone ja puithoone vahel, olles sinna ehitatud koos tööstushoonetega nii, et kõrvalolevate hoonete vundamendid pikenevad trepini, luues trepi servadesse kauni raamistava paekivi müüritise. Trepp on heas seisukorras, kuid vajab puhastamist ja hooldust, millele lisaks tuleks üle vaadata trepi liitumiskoht tööstushoonega, sest selle juurdeehitus paikneb nüüd trepi ühe servamüüri peal.

Pilt 30. Majadevaheline trepp. Tööstushoone külje peal on olemas käetugi, mis tundub hilisema lisandusena.  
(Allikas: Autor)

Väline trepp on hästi säilinud, seega ei pea sellele rohkem tegema, kui selle puhastamine ja kui mõnes kohas tõesti vajalik, siis viia sisse kosmeetilised parandused ja paekivist seinaga liitumiskohtade ülevuukimine.

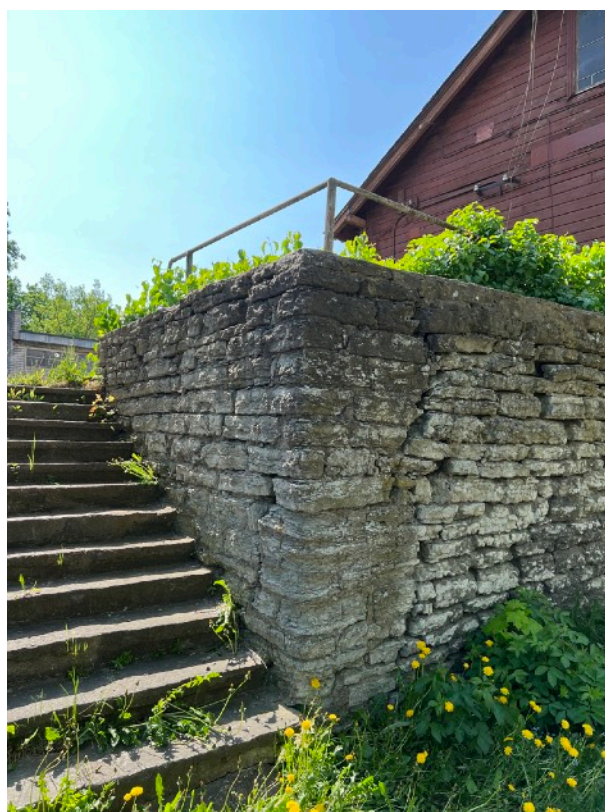
Pilt 31. Majadevaheline trepp. Näha kuidas trepp asub paekivist vundamendi sees, ühendades erinevaid maapinna kõrguseid.  
(Allikas: Autor)

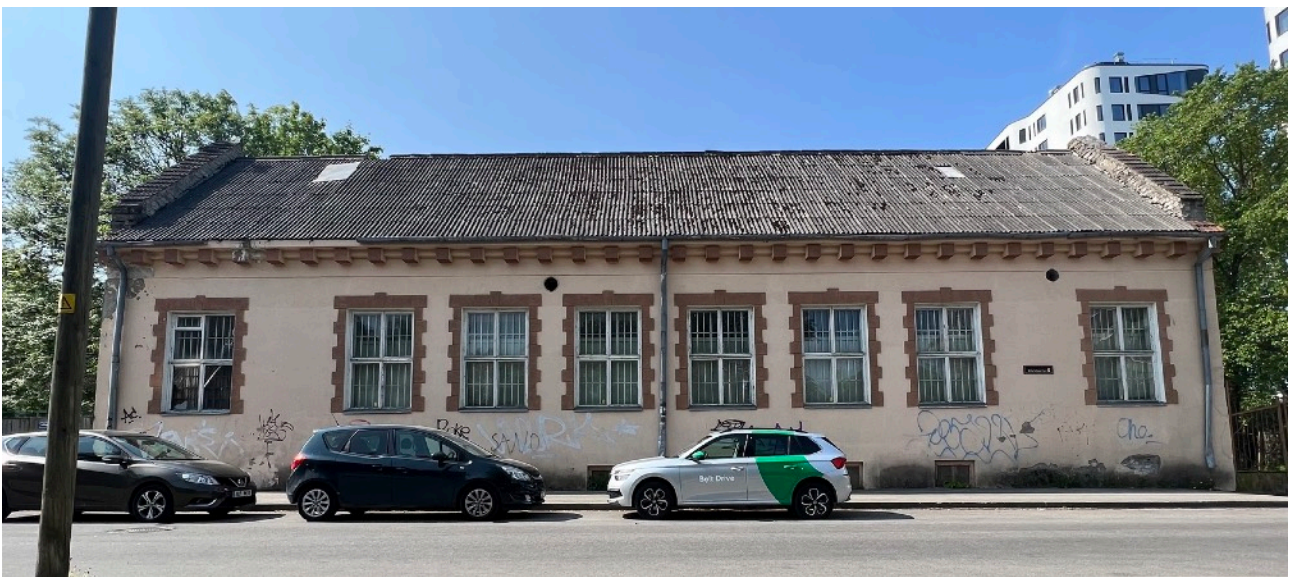
Pilt 30. Vaade Kivimuru tn 4 tööstushoonele tänava poolt (kirdest), kust on näha korrapärast akende rütmi nii esimesel kui keldrikorrusel. (Allikas: Autor)

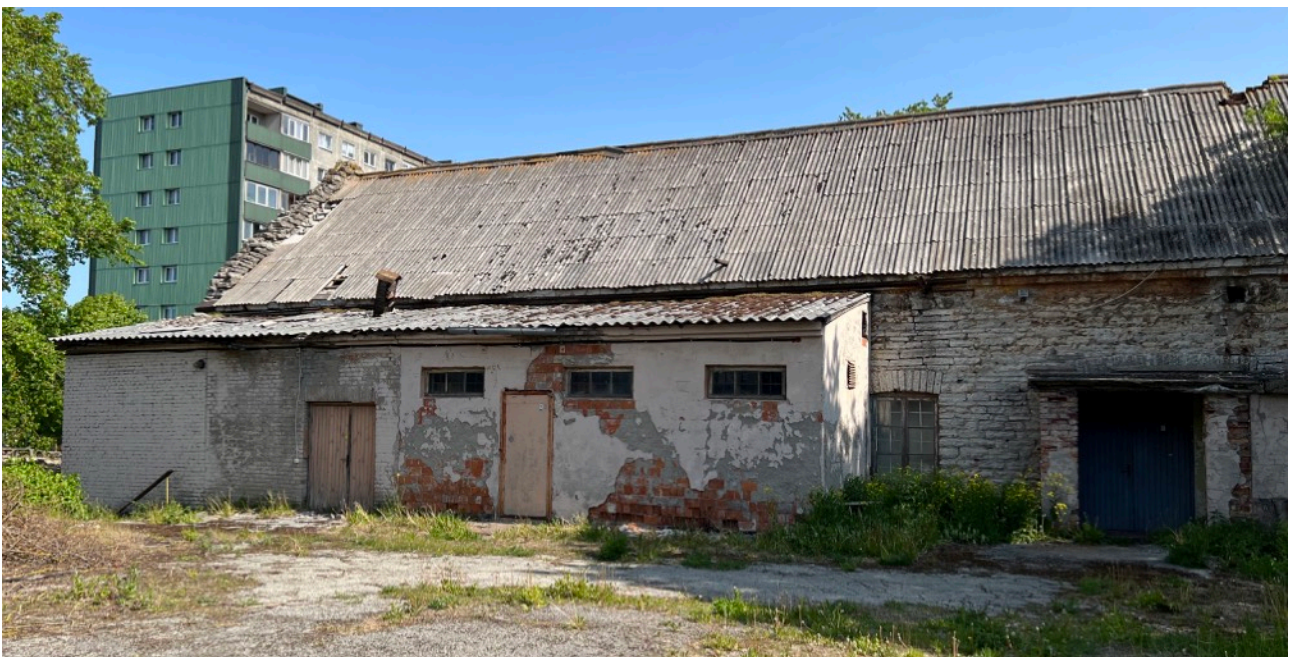
Pilt 31. Vaade tööstushoonele aia poolt, kust on näha erinevate ajastute seinasid ja nende erinevaid akna/ukse stiile. (Allikas: Autor)

Maja taga ei ole hoone algsest vormist palju alles (Pilt 31). Vanemates plaanides on näha, et kogu hoone külj oli sarnaselt tänavapoolsele küljele akendega kaetud, tuues hoone sisemusse rohkelt valgust, kuid see on hilisemate lisandustega ära kadunud. Ainus algupärane aken asub kahe juurdeehituse vahel (Pilt 31, 35). See aken sarnaneb palju hoone küljel olevaga, kuid paari viimase värvi jälje järgi saab arvata, et aken on algselt siiski värvitud olnud - kuna asub aga hoone lõunapoolses fassaadis on päikesekahjustused suured. Teised aknad siin pool on lihtsamad, horisontaalsed kolmikjaotusega, ja pärit nõukogude ajast, kui need tekkisid koos juurdeehitusega. Üksikult seisab ka väike ristkülikaken, millel ei ole klaasi isegi alles, ainult halvas seisus raam (Pilt 34) Uksed selles fassaadis on lihtsad, ega ole ükski hoone algupärasest vormist. Sinakas puituks pildilt 34 on kõige huvitavam, sest paikneb pea täpselt sama koha peal algse hoone seinas, kus algupärane uks. Uuemast olemusest annab aimu hoone lihtne struktuur ja puitkate, mis on tuntud hilisemast ajast, kui 1920ndad; samuti on ukse peale toeks paigutatud terasest rõhttala, mis ei oleks hoone ehitamisel ilmselt lahendus olnud; viimaks on ka näha hoone seina vaadates selle ukse kohal paekividest laotud võlvi (Pilt 34), mis aga ei ole vajalik selle ukse kandekonstruktsiooniks, viidates, et eelnev uks oli veidi teise koha peal ja kõrgem, kui asendus.

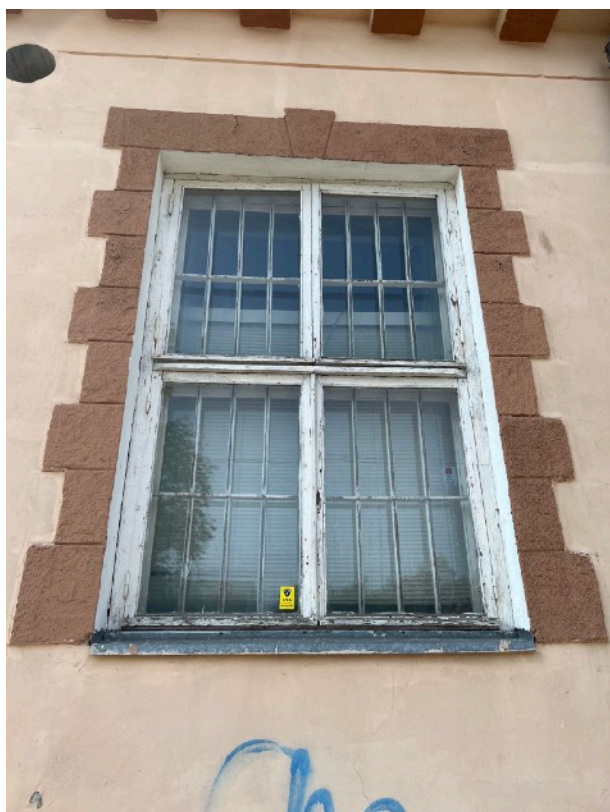
Tänavapoolsed aknad on oma algupärase 1920ndate stiilis rahuliku ja dekooriga olemusega, justkui sissejuhatus 30ndatel tulevale funktsionalismile. Aknad on võrdse nelijaotusega topeltaknad, kus kõik akna osad on eraldiseisvalt avatavad - sisemised klaasid avanenad sissepoole ja välimised välja ning klaasidevaheline metallist trell on samuti algupärane. Ülemise ja alumise jaotuse vahel on paigutatud rõhtvaltspuu ja püstvaltspuu, eeldatavasti akna kõrguse tõttu. Seisukord nendel akendel on hea, sest pea kõik klaasid on terved (Pilt 30, 32). Kuigi aknad on suunaga kirdesse, kus päikest on vähe, on raamid siiski näha värvi koorumist, mis on samas loomulik 100 aastat vanade akende puhul. Ainus erand sellel fassaadil on idapoolne aken, kus on ühes ülemises jaotuses tehtud lisaks väiksem tuulutusakend - selles ruumis paiknes hoone auru keskkütte katel, ehk võib arvata, et selle ruumi akent oli vaja teistest rohkem vähesel määral avatuna hoida. Samal aknal on ka ainukesena üks klaas sisse löödud.

Pilt 32. Lähivaade tänavapoolsele aknale.  
(Allikas: Autor)

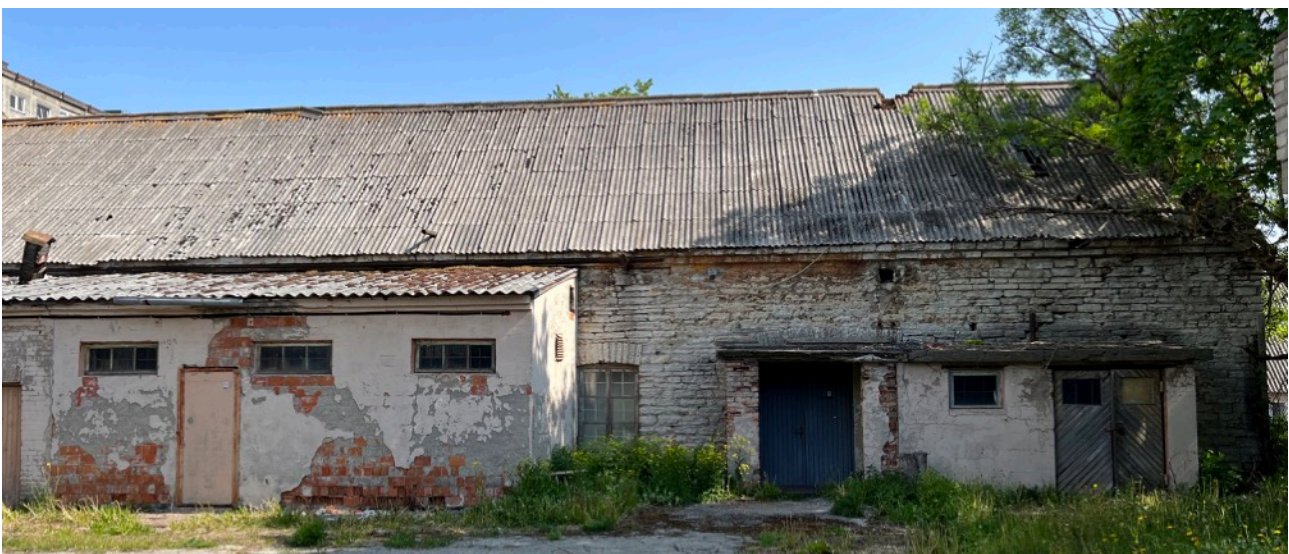
Pilt 34. Vaade tööstushoonele aia poolt, kust on näha erinevate ajastute seinasid ja nende erinevaid akna/ukse stiile.  
(Allikas: Autor)

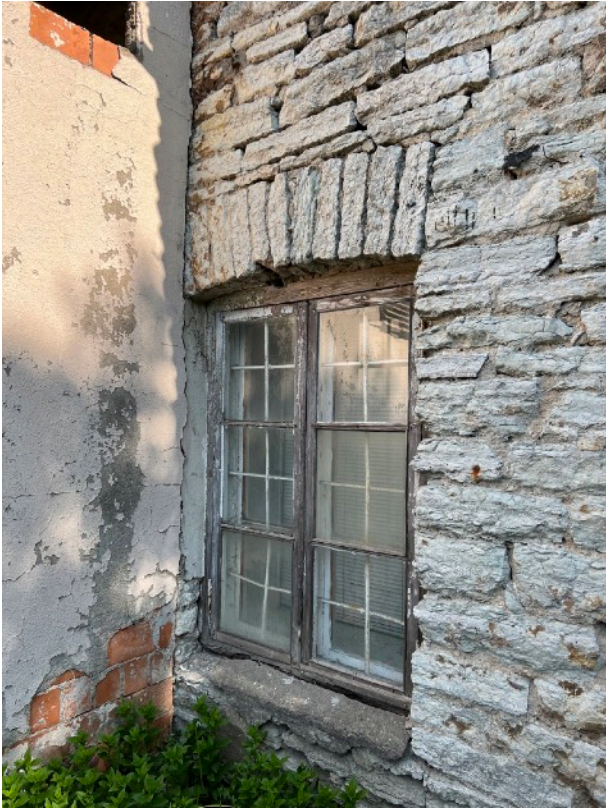
Pilt 35. Tööstushoone aiapoolne külg. Algupärane aken, mis peidetud juurdeehituse nurga juurde.  
(Allikas: Autor)

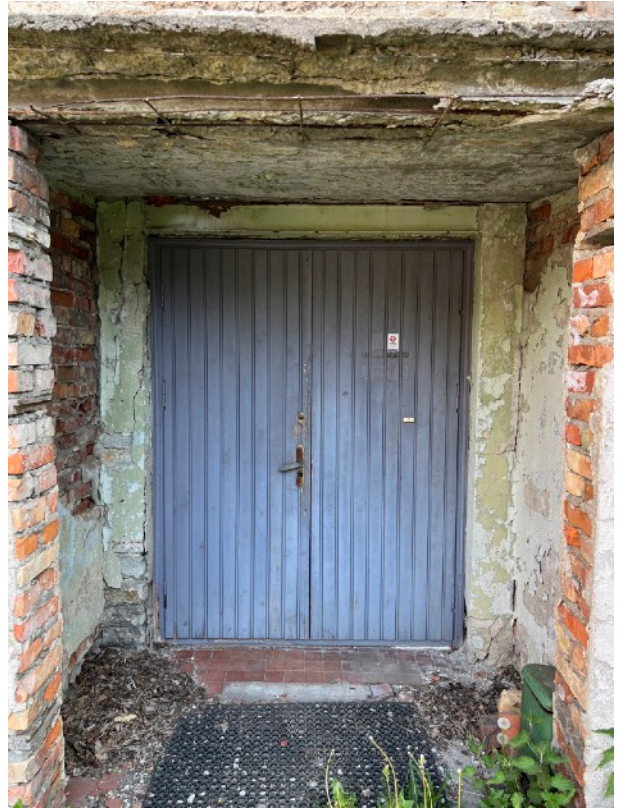
Pilt 36. Tööstushoone aiapoolse külje uks. Ukse stiilist ja terasest rõhthalast aru saada, et uks on hilisemal ajal uuem pandud ega ole algupärane.  
(Allikas: Autor)

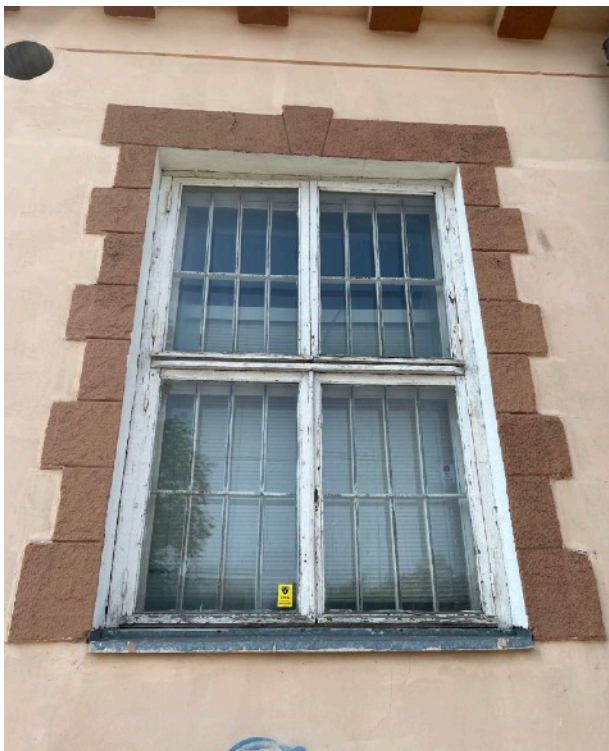
Tänavapoolsel fassaadil on lihtsa olemusega aknad, kuid nende võimendamiseks on juurde lisatud fassaadist erinevad dekoorraamid, mis on fassaadiga sarnaselt väga hästi säilinud ja annavad hoone ilmele jõulise ja defineeriva lisa. Meeldiv kontrast seinapind ja dekoratsiooni vahel on märgatav lähedalt, kus tajub, et seinapind on sile, kuid akna dekoratsiooniks on tehtud faktuurkrohv, mis on tekstuurne (Pilt 37).

Väheväärtuslik ja esifassaadi rikkuv detail on aga vihmavee kaitseks paigutatud renn ja torud ning akende all olev väline aknalaud, mis oma odava plekiga ei sobitu ülejäänud tervikuga eriti hästi kokku (Pilt 37,38).

Pilt 37. Tööstushoone esifassaadi aken. Näha akna ümber tehtud lihtne, kui kontrasti loov dekoratiivne raam. Samuti näeb akna alla paigaldatud plekist aknalauda.  
(Allikas: Autor)

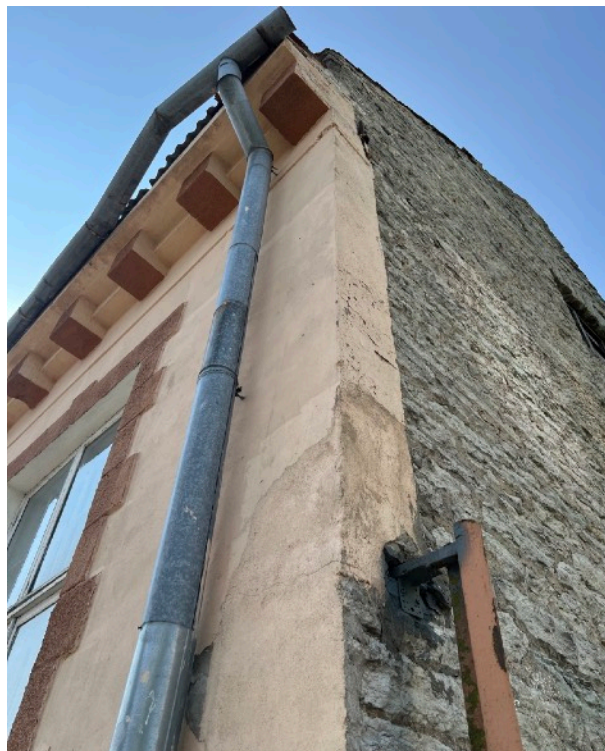
Sarnane detail on tänavapoolsel fassaadil olev hammaskarniis, mis visuaalselt läheb kokku just mainitud akende dekooriga. Ka see detail on hästi säilinud, kuid selle seisukord võib halveneda, kui praegu vananev eterniitkatus ei saa korda tehtud (Pilt 38).

Pilt 38. Tööstushoone tänavapoolne sein ja karniis. Näha hambamotiivis karniisi katuse all ja kuidas see värvi ja stiili poolest loob akna "raamiga" terviku. Samuti näeb plekist vihmaveesüsteemi.  
(Allikas: Autor)
