Ajaloolise hoone rekonstrueerimise võimalikkusest

Pärnu mnt 15, Abja-Paluoja linn, Mulgi vald, Viljandi maakond

Arhitektuuri konserveerimise ja restaureerimise täiendkoolituse lõputöö

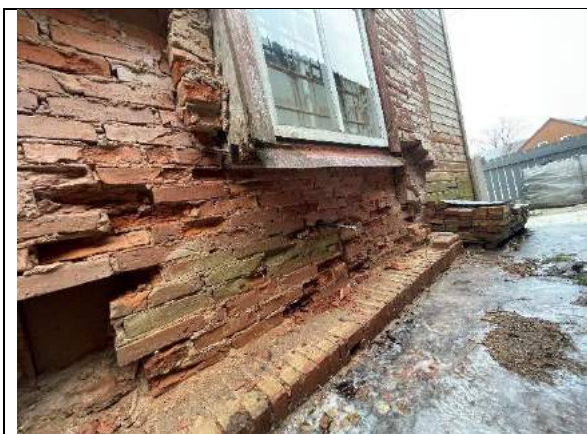
Tähelepanuväärselt ulatuslikud on ehitise läänepoolse tellisseina kahjustused (fotod 19, 20 ja 21). Nagu fotodelt näha koosneb läänesein tellismüüritise kandvast osast soojustusvahest ja tellistest poolekivi-fassaadimüüritisest. Märkimisväärne osa fassaadimüüritisest on varisenud ja varisemas. Seina kandev müüritis on oma kandvat funktsiooni veel täitmas, kuid paljandunud seinosa tellised on pudedad.

Teadaolevalt on sademevee ärastus vihmavee rennide ja torude näol paigaldatud alles aastal 2022. Eelnenud ajaperioodi jooksul neid polnud väga pika aja vältel ja katuselt valguv sademevesi on aastaid jooksnud nii idapoolsele kui ka läänepoolsele seinale, aga ka seina sisse. Teisel korrusel olevate ruumide lääneseinal paistab seestpoolt vaadatuna kohati lausa valgus läbi.

Foto 21. Lääneseina kahjustused.

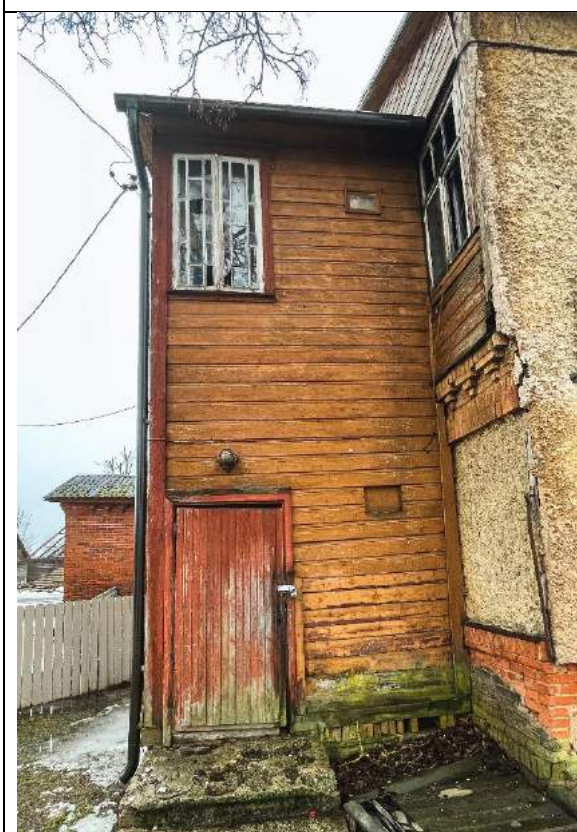
Foto 25. Puitkonstruktsioonis trepikoda.

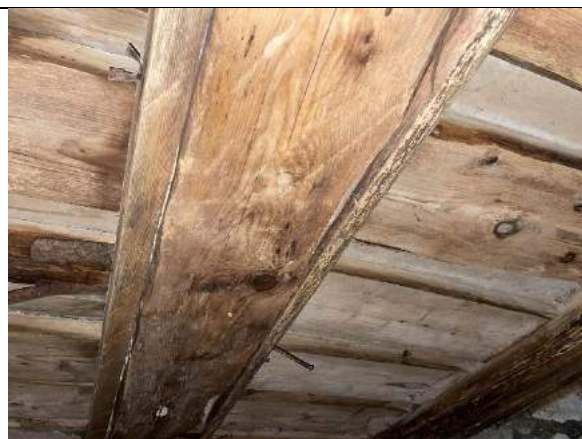
Ehitise vahelaed on kõik puitkonstruktsioonis. Nii keldri ja esimese korruse vahelagi, kui ka esimese ja teise korruse vahelaed on tugevalt läbivajunud. Keldriruumi laetalasid on püütud mitmel moel toetada: laudade naelutamisega nende külgedele (foto 28), silikaattellistest tugipostide ladumisega (foto 29) ja lihtsalt käepäraste tugede paigaldamisega (foto 30). Arusaadavalt ei lahenda sellised võtted vahelagede läbivajumise probleemi, vaid pakuvad kõige rohkem probleemile ajutist leevendust, kui sedagi.

Kui keldrilae ja aluspõranda läbivajumise põhjuseks on kandetalade ilmselge pehkimine, siis esimese ja teise korruse põrandate läbivajumise peapõhjus on teisel korrusel asuvate küttekehade raskus, mis on kontsentreerunud nende paiknemise kohta hoone keskel. Esimesel korrusel asuvas kaupluse ruumi keskel on massiivne post, mida aastal 1976 koostatud inventariseerimise joonistelt ei leia. Ilmselgelt on selle posti ladumise põhjustanud püüe pidurdada sel moel esimese ja teise korruse vahelae läbivajumist.

Hinnang: ehitise vahelaed on avariilises seisukorras. Keldri lagi ja aluspõrand on pehastunud, esimese ja teise korruse vahelagi läbivajunud. Täpsema hinnangu mõlema vahelae kandevõime osas annab läbiviidav resistograafiline analüüs.

Foto 28. Pehastunud laetala keldris.

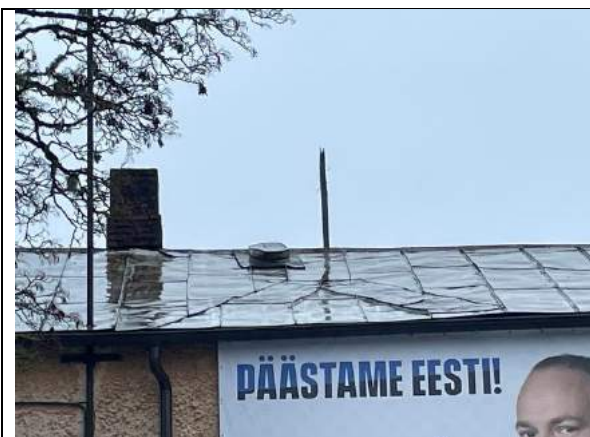
Foto 31. Vaade katusele ja katuseluugile.

Hinnang: allakirjutanul oli võimalus teostada paikvaatlust vihmase ilmaga. Katuse kandekonstruktsioonid on võrdlemiselt heas seisukorras (foto 32), pehkimistunnuseid ei täheldatud. Katusekate on vettpidav, läbijookse pole. Sademevee ärastussüsteemid on kaasaegsed, paigaldatud korrektselt ja töökorras (fotod 33, 34 ja 35).

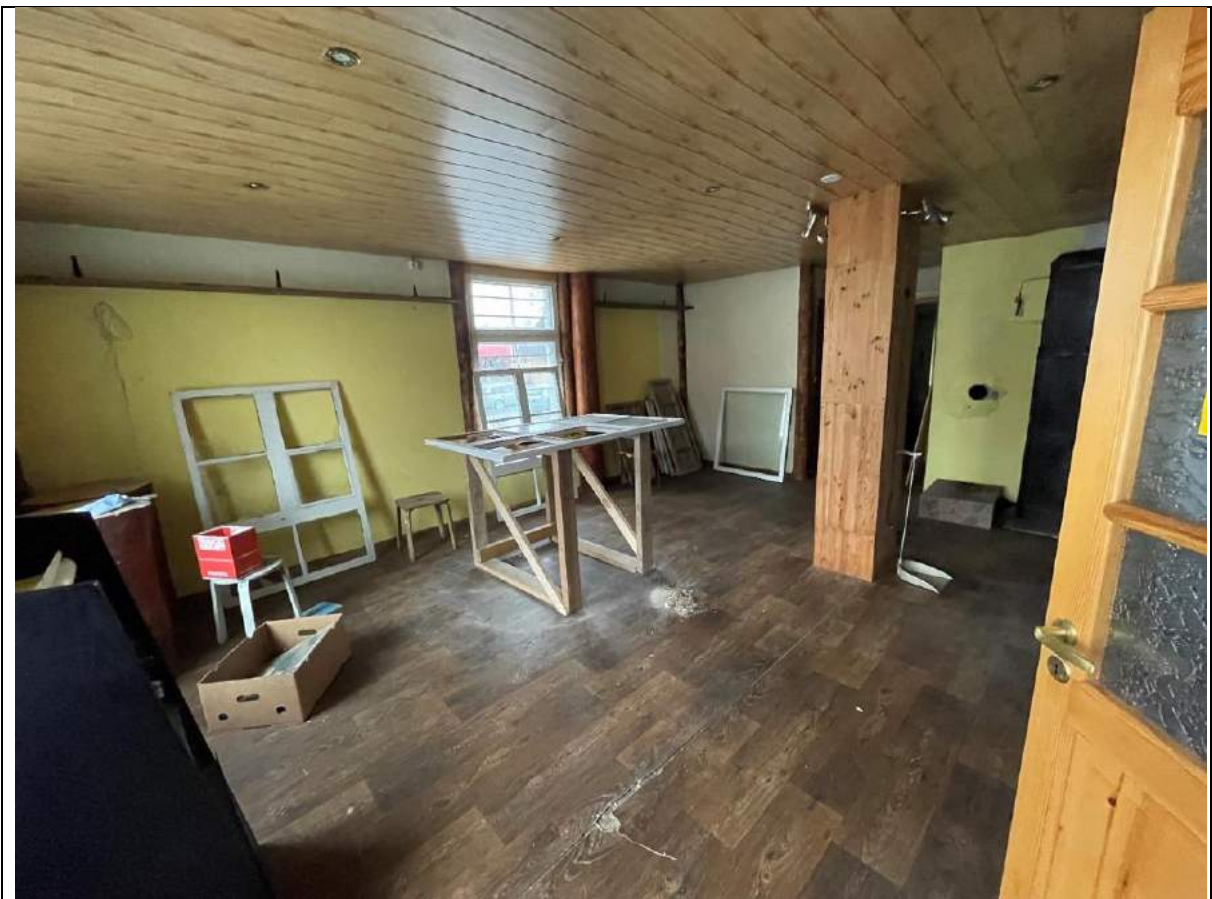
Foto 36. Kaupluseruumi sisevaade

Esimesel korrusel teostatud euroremont pole muutnud hoone konstruktsioonilisi omadusi paremuse suunas. Juhul kui remondi käigus on kaupluseruumi seestpoolt soojustatud, mis iseenesest on enam kui tõenäoline, siis pigem on see konstruktsioone kahjustav. Kauplusesaali keskele paigaldatud posti saab hinnata kui hädapärast katset peatada vahelae vajumist ehk tegu pole tõsiseltvõetava konstruktsiooni elemendiga.

Hinnang: kuna vaadeldava hoone puhul pole tegemist ehitismälestisega, siis ei näe käeoleva teksti kirjutaja erilist vajadust kaupluseruumi olemasolevat interjööri säilitada, juhul kui see ei kannu hoone edasise kasutuse suhtes tõsiseltvõetavat eesmärki. Olemasoleva viimsitluskihi eemaldamine annab võimaluse jõuda varasemate kihtide juurde, mis eeldatavalt võivad pakkuda huvi mitte ainult asjaarmastajatele vaid ka professionaalidele.

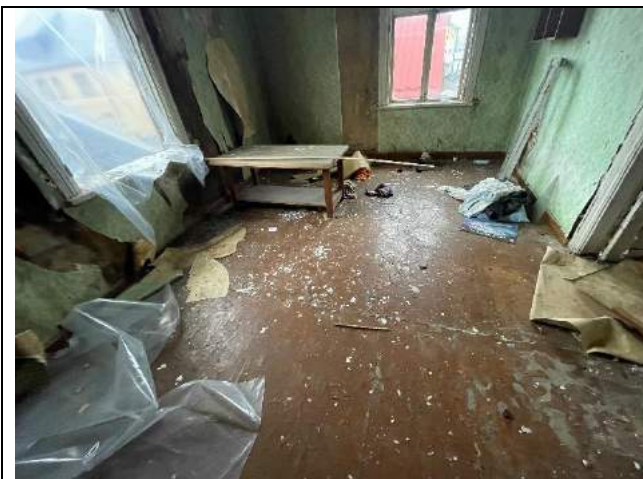
Teise korruse põrandad tunduvad olevat ehitusaegsed. Köögi ja osaliselt ka trepikoja põrand on kaetud sovjeti-aegse linoleumiga. Eluruumi 1 toa põrandatel on mingisugune plaat (foto 39). Eluruumi 2 põrandal paljastub värvikihtide all olev algne põrandalaudis (foto 40).

Foto 39. Põrand kaetuna mingi plaadiga (eluruum 1).

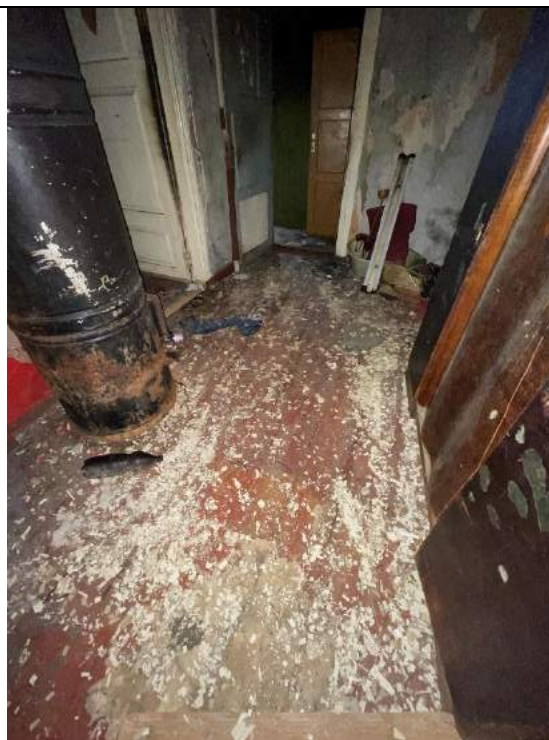
Foto 40. Algne laudpõrand (eluruum 2).

Hinnang: pärast sovjeti-aegse viimistluskihi (linoleum, plaadid, värvikihid) eemaldamist jõuame põrandateni, mis pegeldavad eelmise sajandi alguse ehituslikke ja esteetilisi tõekspidamisi. Teise korruse vahelagi koos põrandatega on tugevalt sealsete küttekehade poole äravajunud ja tuleb seetõttu lammutada. Algupärane põrandalaudis kandekonstruktsiooni peal tundub seevastu olevat säilinud suhteliselt hästi. Seega on olemasolevat põrandalaudist võimalik, sõltuvalt ehitise omaniku tahtest, taaskasutada hoone uuendamisel laialdaselt.

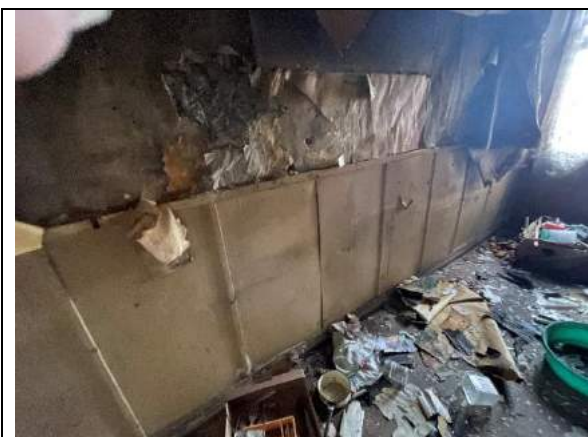
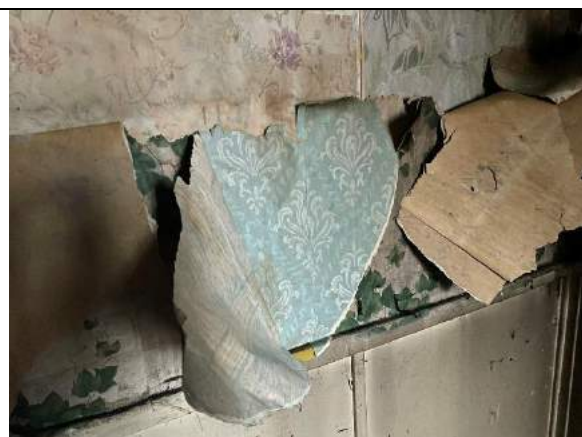
(fotod 41 ja 42). Seintel on kolm kihti tapeeti ilma alusmakulatuurita otse lubikrohvi peal (foto 42). Lubikrohv on paigaldatud palkseinale laastudest löödud aluskihi peale. Ilmselgelt on siinkohal tegu ehitusaegse krohviga. Kuna köögiseina tapeedil alusmakulatuuri pole, siis on raske selle esimest tapetseerimise aega tuvastada.

Foto 41. Köögisein

Foto 42. Tapeedikihid köögiseinas

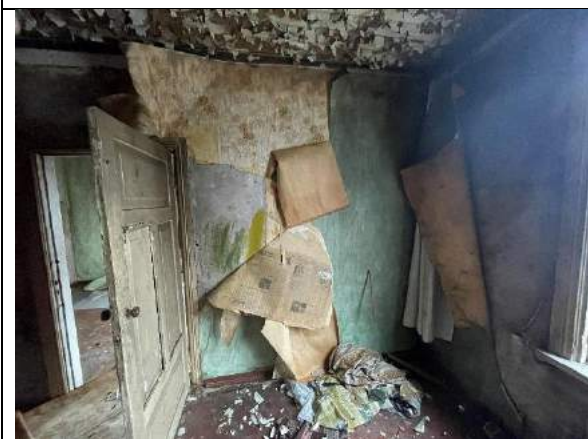
Foto 43. Tapeedikihid eluruumi seinal.

Eluruumi 1 ühes toas on tuvastatav kolm tapeedikihti ajalehtedest alusmakulatuuriga, mis pärinevad aastast 1975 (fotod 43 ja 44). Eluruumi 1 teises toas on tapeet paigaldatud otse lubikrohvi peale. Seega on kahe pealmise kihi paigaldamise aega võimalik määrata vaid nendes kihtides olevate tapeetide analüüsi tulemusena. Fotodel 45, 46 ja 47 on toodud mõned näidised erinevatest tapeedikihtidest. Eluruumi 2 seinad on värvitud.

Hinnang: tapeetide seisukord on rahuldav selleks, et võtta neist näidiseid võimaliku eksponeerimise eesmärgil, kuid nende taaskasutamine on välistatud. Köögiseinu kattev lambrii ei näe piisavalt esteetiline välja, et üritada seda taaskasutada, kuid ideena väärib järgimist.

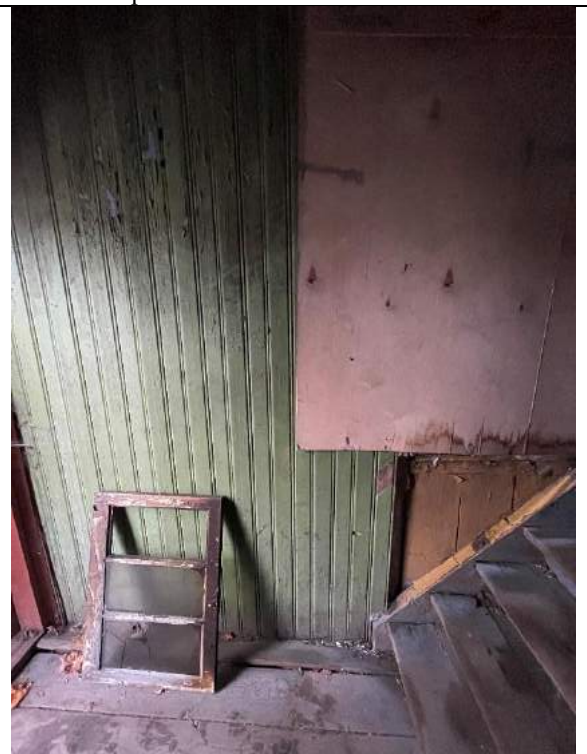
Foto 48. Laudvooderdis trepikoja siseseinal.

Trepikoja seinad on soojustamata ja kaetud seestpoolt vertikaalse rohelises toonis profiilse laudisega (foto 48).

Hinnang: juhul kui trepikoda otsustatakse säilitada samas asukohas ja samas mahus, tuleb see konstruktsiooniliselt uuesti ehitada. Trepikoja välisseinete voodrilaud on taaskasutuseks säilinud ositi Selle sisemised, oma ajastule iseloomulikud profiillauad, eeldavad taaskasutamist ja eksponeerimist kas samas uuendatud hoones või siis mõnel muul ehitisel. Igal juhul väärrib säilitamist lõunaseinal olev tellispits, ükskõik kas siis sise- või välisseinal (fotod 49 ja 50). Puidust trepimarsid on sedavõrd kulunud, et nende taaskasutamine igapäevaselt trepina pole mugav ega piisavalt ohutu. Samas on neid võimalik kasutada või lihtsalt eksponeerida mõnes teises funktsioonis.

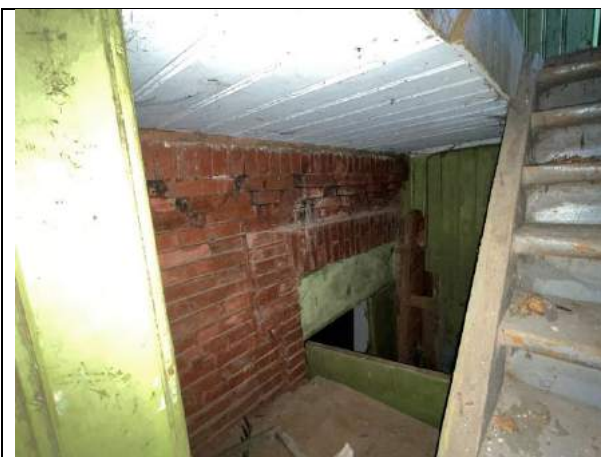
Foto 49. Tellispits trepikoja siseseinal.

siseseinal on nähtav tellispits (foto 49), mis on ka sama seina välisseinaks jäänud osal (fotod 50).

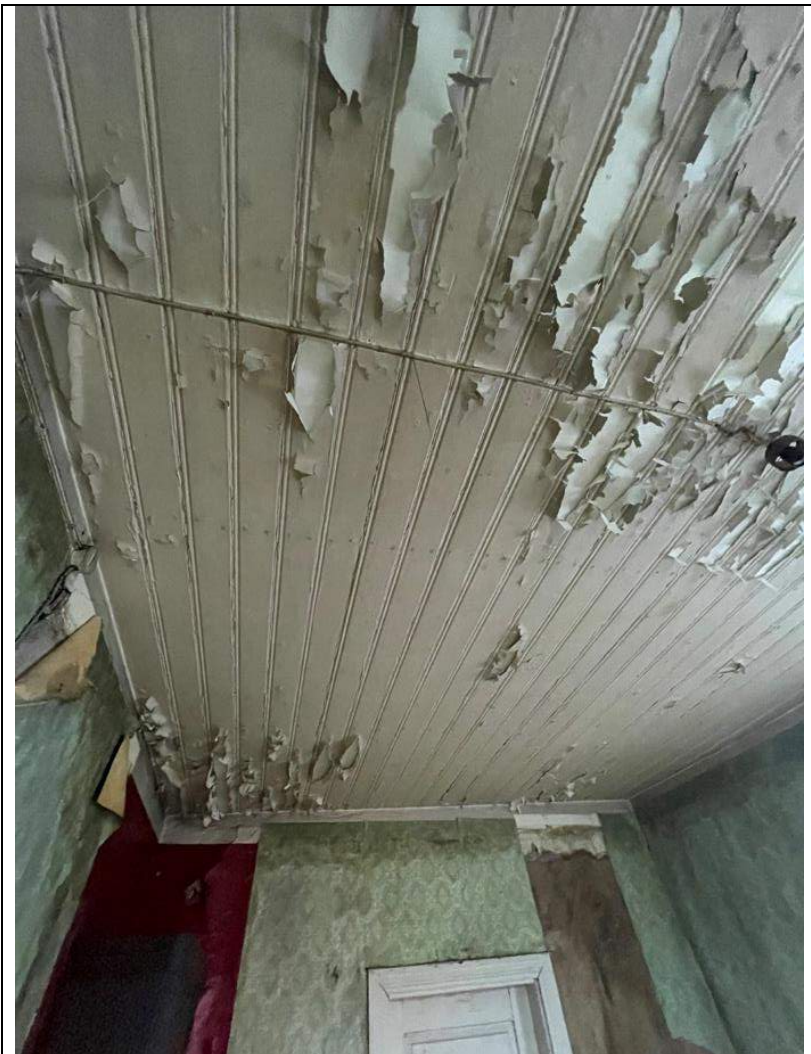
Foto 51. Vaade eluruumi 1 teise toa laele

Teise korruse ruumide laed on kaetud profiillauaga. Võimalik, et tegu on ehitusaegse laega, mis on korduvalt ülevärvitud ja tänaseks on hilisemate remontide aegne värvikiht tugevalt koorunud (fotod 51, 52 ja 53). Läbijookse ja niiskuskahjustusi laes ei täheldata.

Hinnang: laed on võimalik algupärasel kujul säilitada. Kuna eeldan, et ehitis tuleb konstruktsiooniliselt uuendada, siis puudutab see otseselt ka lagesid ja nende viimistlust. Profiillaudis teise korruse lagedes on säilinud üllatavalt hästi (ka põleng köögis on tahmatanud vaid lae pealmise värvikihi (foto 52). Järelikult on otstarbekas laes olevad profiillauad

lammutamisele mineva kandekonstruktsioonilt eemaldada ja taaskasutada neid eeldatavalt samas hoones või siis mõne teise ehitise interjöörü kujundamisel.

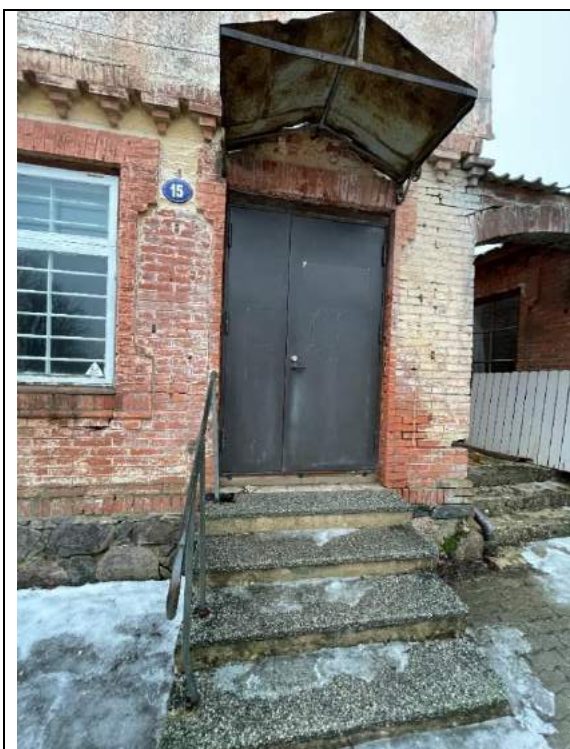
Foto 57. Välisuks tänaval.

Kaupluseruumi välisuks on metallist ja pärineb ilmselgelt hoones nn euroremondi teostamise ajastust (foto 57). Välisukse kohal on plekist varikatus, mille leiab ka ülesmõõdistusjoonistelt 6 ja 7, samuti vanadelt fotodelt 7 ja 8. Kas olemaoleva varikatuse puhul on tegu algupärase või hilisema detailiga, on raske öelda, kuid selle tänane seisund seda taaskasutada enam ei võimalda.

Hinnang: olemasolevad välisuksed on erinevatest ajastutest. Keldriuks kannab endas sügavalt ajastu märke ja on seetõttu väärtus omaette. See vajab kindlasti säilitamist ja taaskasutamist eeskätt disainielemendina kas samas või mõnes muus ehitises. Sama kehtib ka teise korruse siseuste kohta. Olemasolev välisuks seevastu mõjub kui saadik 1990-te aastate kauboikapitalismist. Uks on küll töökorras, kuid juhul kui vaadeldav hoone saab rekonstrueeritud, siis selle fassaad eeldab väärrikamat lahendust.

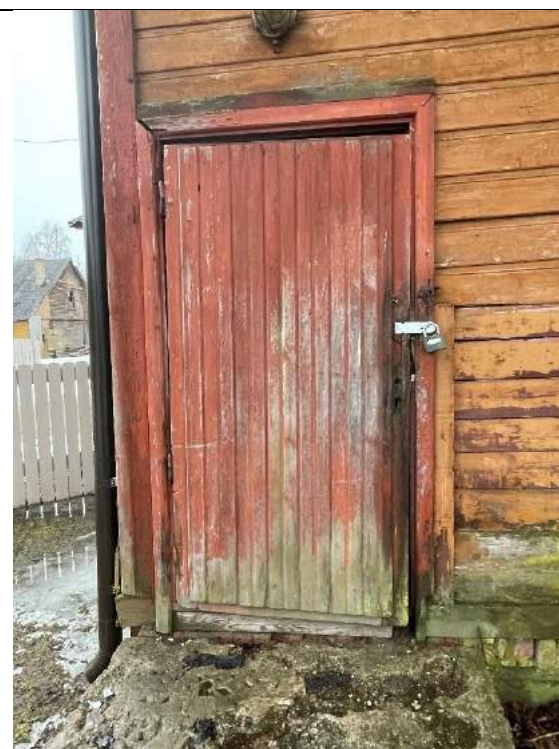
Foto 58. Välisuks trepikotta.

Trepikoja välisuks ei mõju algupärasena ehk tundub olema pärit eelmise sajandi 60-70-test aastatest (foto 58). Keldriuks seevastu on tõenäoliselt algupärane (foto 59).

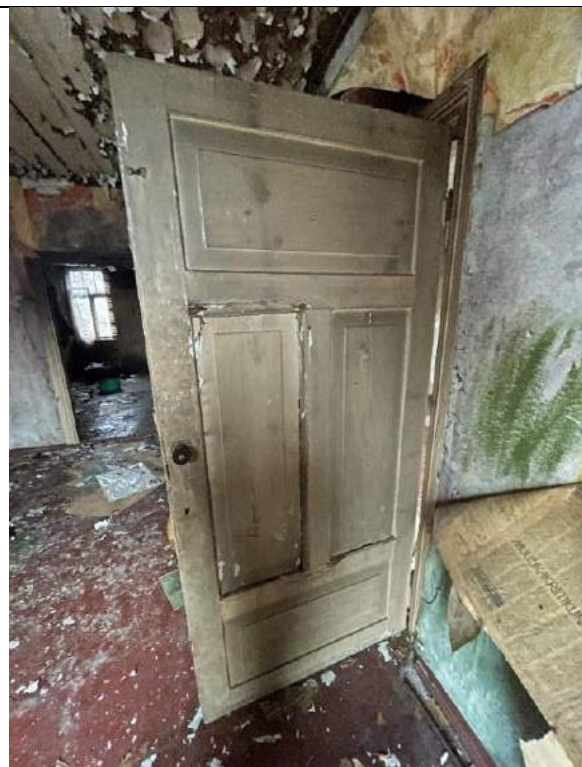
Foto 60. Eluruumi 1 siseuks

Teise korruse siseuksed, mida on kokku kolm ja mis on kõik ühesugused, tunduvad olevat ehitusaegsed (foto 60).

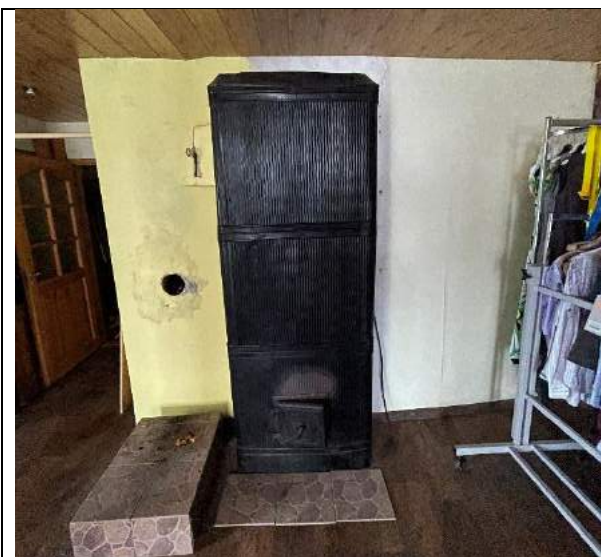
Foto 61. Ahi kaupluseruumis.

Kaupluseruumis asub neljakandiline plekkahi, mis võib pärineda eelmise sajandi teisest või kolmandast veerandist. Tundub, et see on olnud kasutuses veel mõned aastad tagasi (fotod 61 ja 66).

Hinnang: eelpool on kirjeldatud ehitise vahelae kui kandekonstruktsiooni tugevat läbivajumist, mille tulemusel on mõistlik see lammutada. Seoses sellega tuleb lammutada või lahti võtta sellele toetuvad küttekahad. Väärtuseks saab pidada teise korruse eluruumis 2 asuvat silindriat metallahju, mis eeldab täiendavat uurimist (fotod 63 ja 64). Mõistlik oleks seda taaskasutatavana samas hoones eksponeerida. Ülejäänud küttekahad teksti autori hinnangul säilitamist ei vääri.

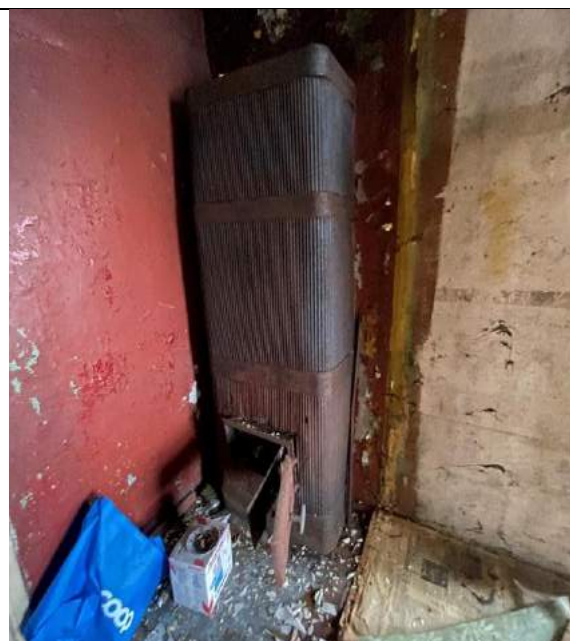
Foto 62. Ahi eluruumi 1 toas.

Teise korruse köögis olev pliit on amortiseerunud (foto 65). Raske on määrata selle ehitamisega. Teisel korrusel oleva kahetoalises eluruumis on samuti nelinurkne plekkahi, mis on tõenäoliselt pärit samuti eelmise sajandi teisest poolest (foto 62). Ühetoalises eluruumis 2 olev ümmargune ahi on tähelepanuväärne, kuna selle ehitamisaeg võib olla sama, mis teise korruse juurdeehitamisel ehk siis eelmise sajandi 1930-d aastad (fotod 33 ja 34).

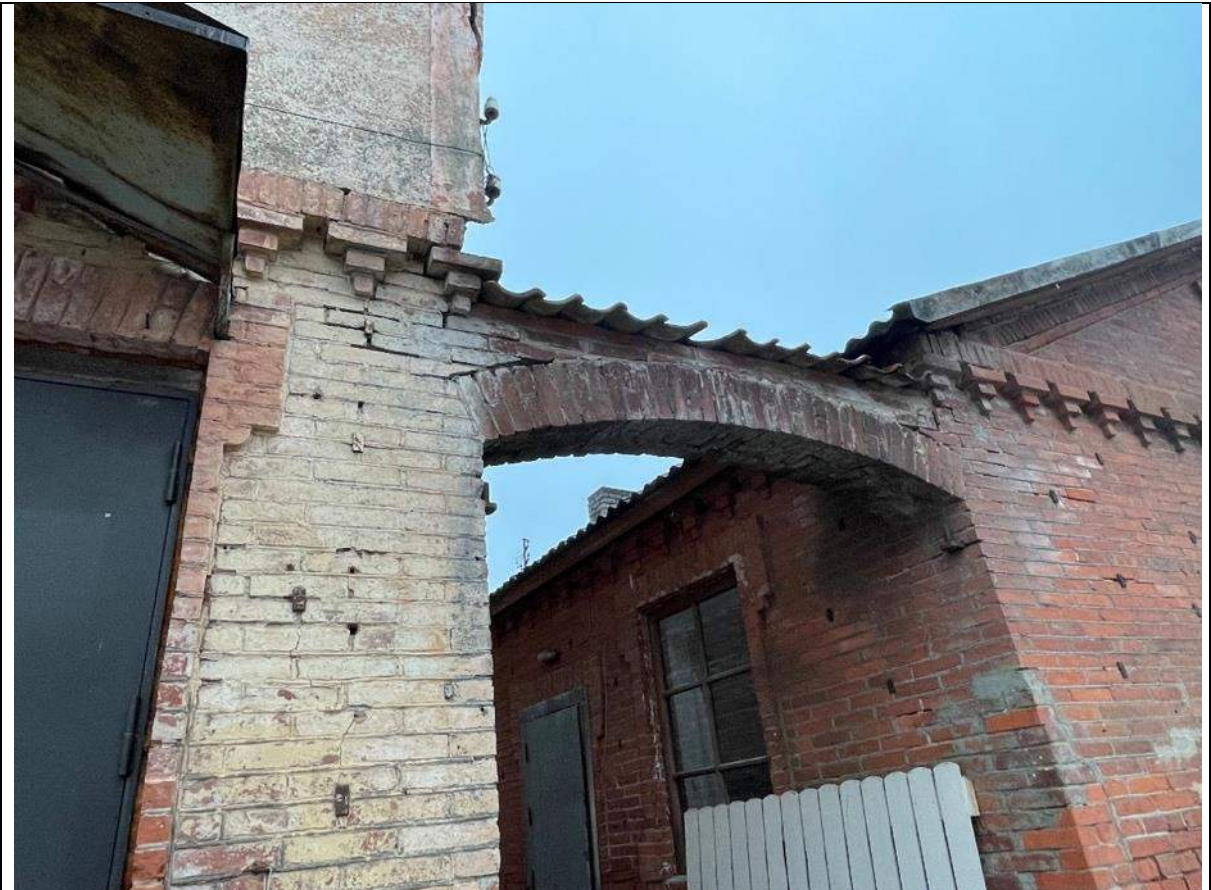
Foto 67. Telliskaar naabermaja vahel

Vaadeldava ehitise põhjapoolsel fassaadil asub tellistest laotud väravakaar, mis ühendab seda naaberhoonega (fotod 9 ja 67). Selle telliskaare leiame ka vanadelt fotodelt, kus sel on ka puidust väravad (fotod 7 ja 8). Siinkohal väärub äramärkimiste, et vaadeldava ehitise – Pärnu mnt 15, maaüksuse piir jookseb tänases õigusruumis mööda selle hoone enda välisseina ehk telliskaar jääb täies ulatuses naaberkinnistu peale.

Hinnang: teksti autori arvates on telliskaar Abja-Paluoja peatänaval pilkupüüdev detail, mis tuleb säilitada igal juhul. Lähtuvalt eeltoodust teen ettepaneku võtta see kas või eraldiseisva detailina kaitse alla. Samuti väärivad kaitset mõlemad kaart toetavate hoonete fassaadid kui Abja-Paluoja sümbolväärtused.
