## 2- KORTERIGA FUNKVILLA KASSISABAS

Koidu tn. 17, Kesklinna linnaosa, Tallinn, Harju maakond

Arhitektuuri konserveerimise ja restaureerimise täiendkoolituse lõputöö

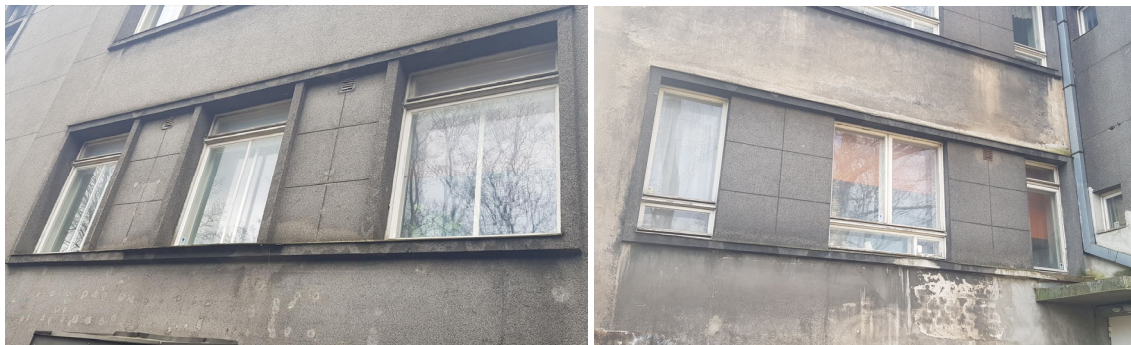
Tänavapoolsed krohvipinnad on 1990. aastate lõpus renoveeritud ja parandused fassaadilt hästi loetavad. Terrasiitkrohviga kaetud fassaadipinnad on üldiselt heas korras. Hoone kergelt eenduv räästakarniis on hästi säilinud. Hästi on säilinud ka akende vahelise krohvipinna madalad profileeringud (6-ne jaotus) ning aknaid ühtseks lindiks siduv markeering.

*Aknaid rõhtsaks lindiks siduvad vahevööd/ karniisid ja akendevahelised krohvi profileeringud*

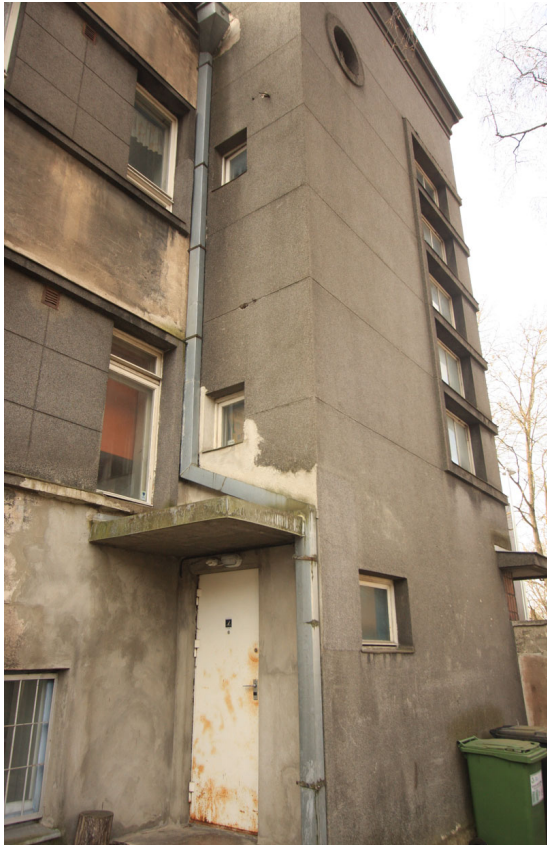
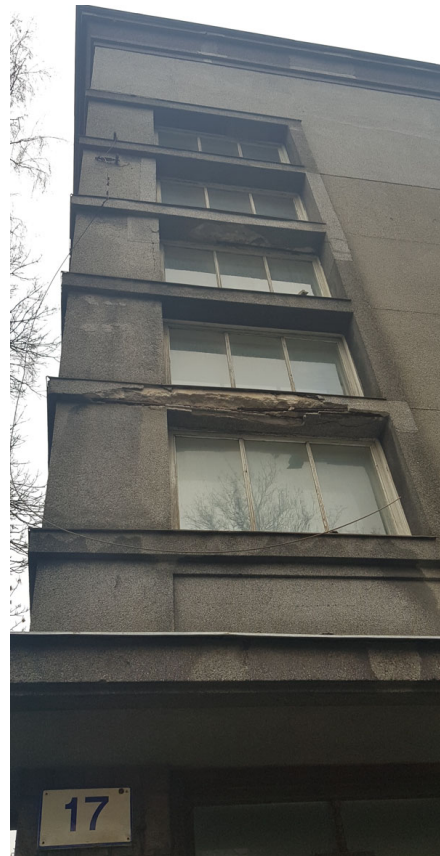
Vigastustest võib välja tuua soklikorruse äripinna akende kohal oleva krohvipinna, mis on ära täkitud varasemate reklaamsiltide kinnitamisega. Lagunenud on ka trepikoja nurgaakna 2-ne ja 4-s karniis ning paljandunud on sarrused. Tsementkrohviga on tehtud parandustöid hoovipoolse väljapääsu ümber ja varikatuse kohal. Samuti on tsementkrohviga parandatud räästakarniisi lõunakülje fassaadil. Sellel fassaadil on nähtav ka tugevam pragu, mille olemus tuleks välja selgitada ( korteris sees on näha laes ja seina siseküljel niiskuse või läbijooksu kahjustusi).

*Fassaadi kahjustused*

Eestiaegne terrasiitkrohv tuleks restaureerida hoolikalt töövõtet valides, et seda rohkem mitte kahjustada. Terrasiitkrohv taastada piirkondades, kus seda on tsementkrohviga parandatud ( eelnevalt tsementkrohv eemaldada), samuti prao piirkonnas, see tuleb remontida. Hoovipoolsete lubikrohvitud fassaadide osas tuleks proovida värvisondaazi abil teha kindlaks algne fassaaditoon ning fassaadid uuesti krohvida ning värvida. Karniiside läheduses on näha lagunemist, sellised alad ning praod tuleb enne fassaadi viimistlemist remontida. Fassaadidel paiknevad mitmed mittevajalikud juhtmed ja konksud võiks võimalusel eemaldada.

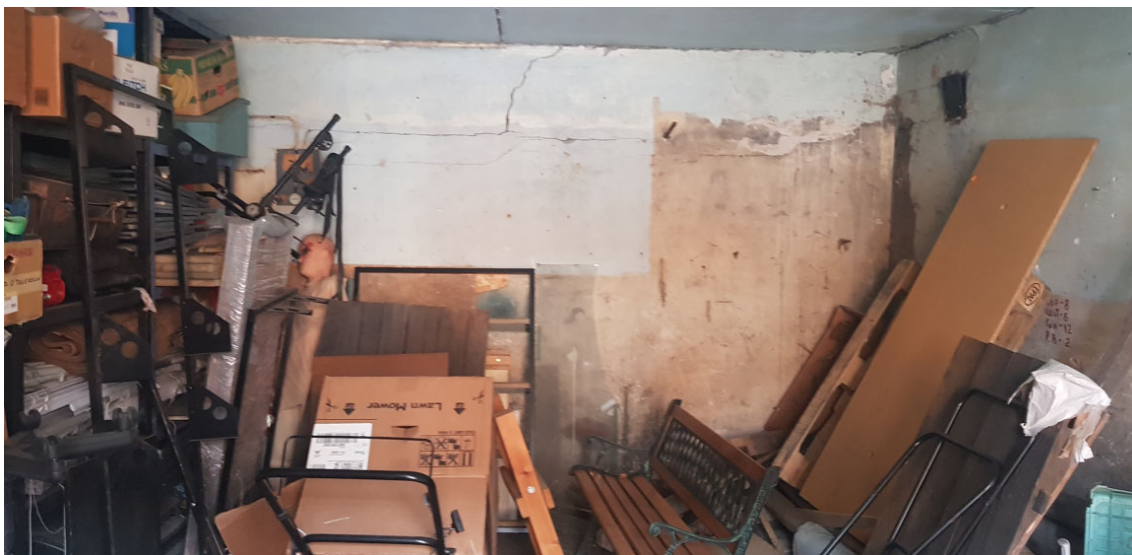
Garaaži hoovikül on kaetud hoonele sobimatu puitvoodriga, see tuleks eemaldada. Garaaži tagaseinas on näha tugevad praod, vundamendi olukord tuleb kontrollida ning vajadusel

*Garaaži tagasein*

tugevdada. Garaaži hooviküljel võiks lubada ka suuremaid ümberehitusi, millega lahendataks see hoonemaht terviklikuna ning ülejäänud hoonega sobilikuna.

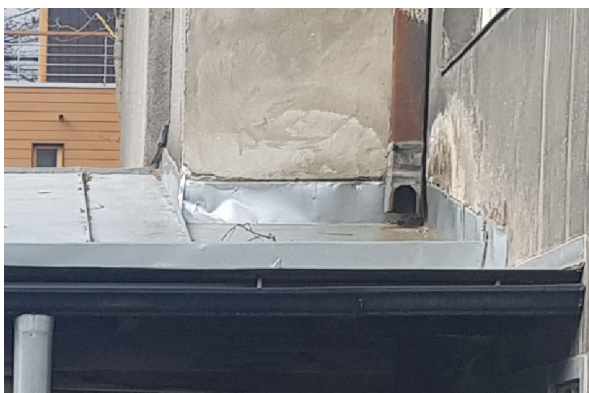
Garaaži katuse valtspeki tööd on lohakalt ning robustselt teostatud, ülespöörded hoone seinale on tehtud fassaadi lõhkuvalt, praod koguvad vett ja põhjustavad fassaadikahjustusi. Olenevalt garaaži vundamendi ja välisseinte seisukorrast otsustada vajalike tööde maht. Katuse äärmised plekitahvlid asendada ja teha uued ülespöörded hoone seinale ( mitte lõhkuda akna karniisi), samuti krohviparandused.

*Garaazi katusekatte ülespöörded*

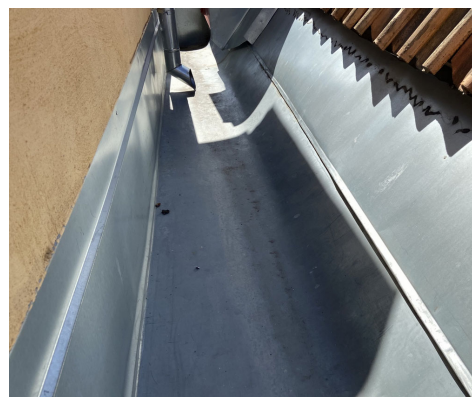
*Võimalik lahendus*

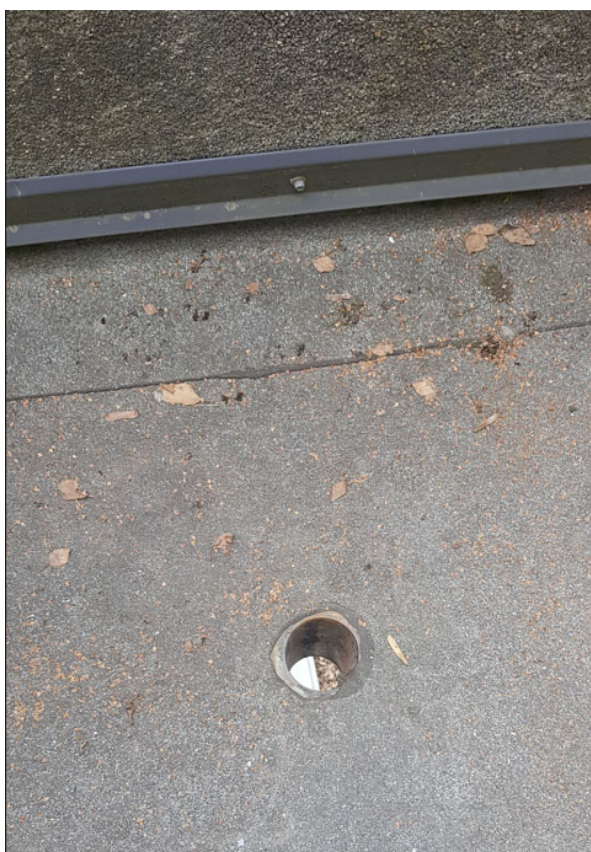
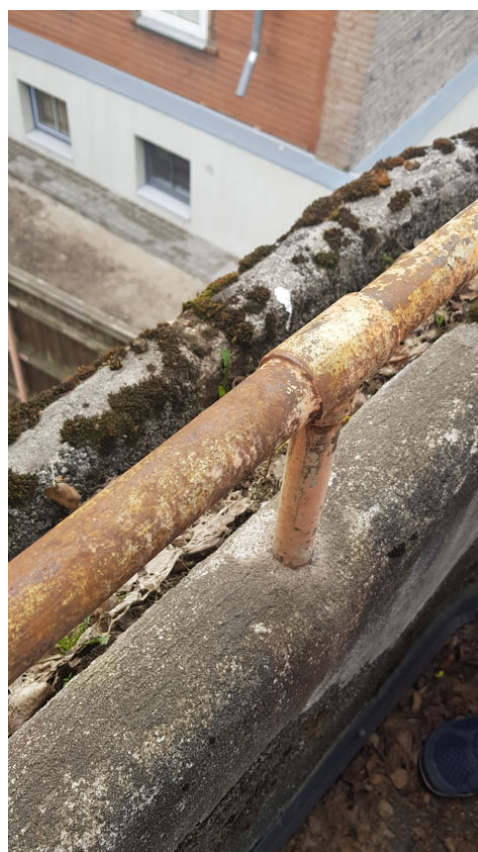
algsed vihmavee äravoolud ning rõdupõrand on kaetud hüdroisolatsiooniga (sbs), mis on rõdu ja fassaadi seintele ca 15cm ülespöõretega ning servatud veeplekiga. Sellega on parandatud välisseina kahjustavad läbijooksud rõdu piirkonnas.

*Lõunafassaadi rõdu äravoolud, põrand ja piirde detail*

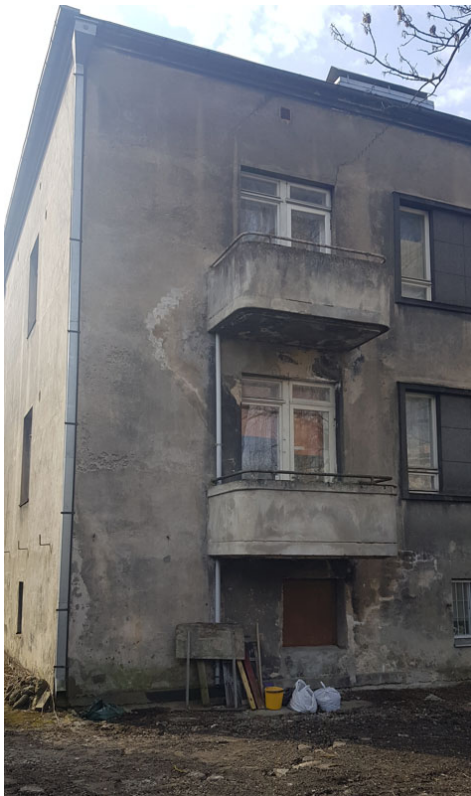
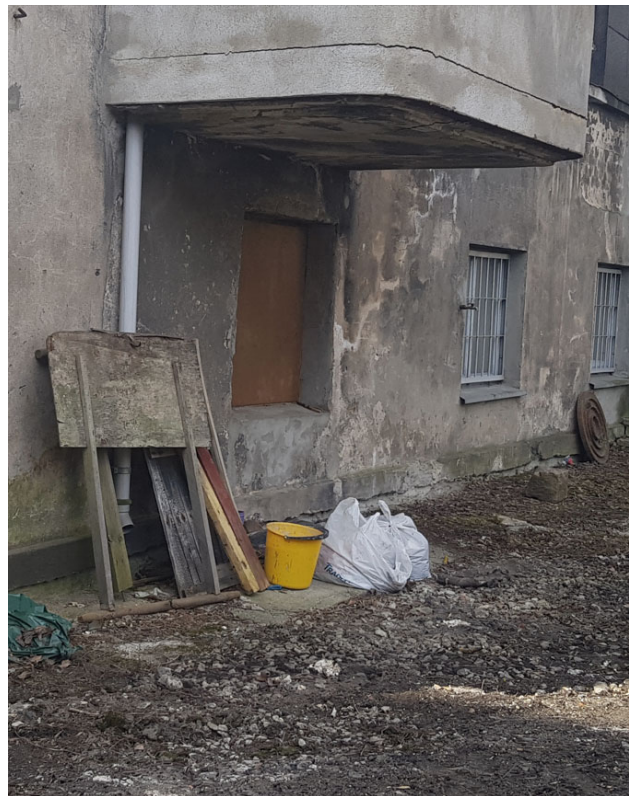
*Rõdud põhjaküljel*

Põhjaküljel paiknevate rõdude veekindel kattekiht on amortiseerunud ja laseb vett läbi. Samuti on kinni algsed äravooluavad. Pikaajase läbijooksu tõttu on rõdul paljandunud ja roostetanud terasest kandekonstruktsioon. Ajutine äravoolu lahendus suunab vihmavee rõdudelt välisseina suunas ning toob plastiktoruga maapinnani hoone sokli juurde. Rõdude kandekonstruktsioonid tuleks üle vaadata koos ehituskonstruktoriga, teha vajalikud remonttööd ning uuesti viimistleda. Ülemise rõdu äravoolu koht tuua välisseinast ca 20cm eemale ning suunata toruga alumisele rõdule, kasutada 40mm diameetriga fassaadi toonis terastoru. Alumise rõdu kalded suunata välisseinast eemale ja avada algupärane äravool rõdu alusplaadis, mis suunab vihmavee eemale hoone välisseintest ja soklist. Rõdude põrandad katta hüdroisoleeriva kihiga, mis on 10-15cm fassaadile ja rõdu seintele üles pööratud. Näiteks hüdroisolatsioon, mis on kaetud välitingimustesse sobiva keraamilise plaadiga (sbs ei kannata mööbli paigutamist/ kotsakingi jm. ning võib rõdu kasutuse käigus puruneda). Alumise rõdu piirde dekoratiivne karniis ja rõdude painutatud torupiirded on olulised detailid, mis tuleb säilitada ja restaureerida.

Rõdupiirde dekoratiivsed karniisid ja painutatud torupiire on väärtuslikud ja olulised detailid, mis tuleb säilitada ja restaureerida. Lõunapoolsel rõdul on algselt olnud kergkonstruktsioonis varikatus, mille soovi korral võiks taastada hoonega sobivas disainivõtmes.

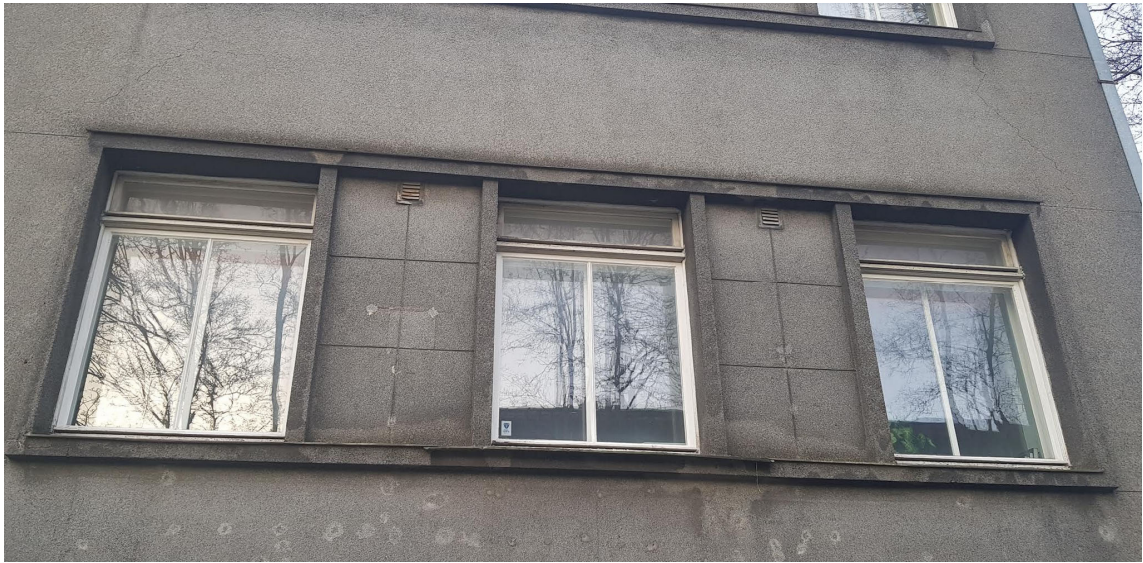
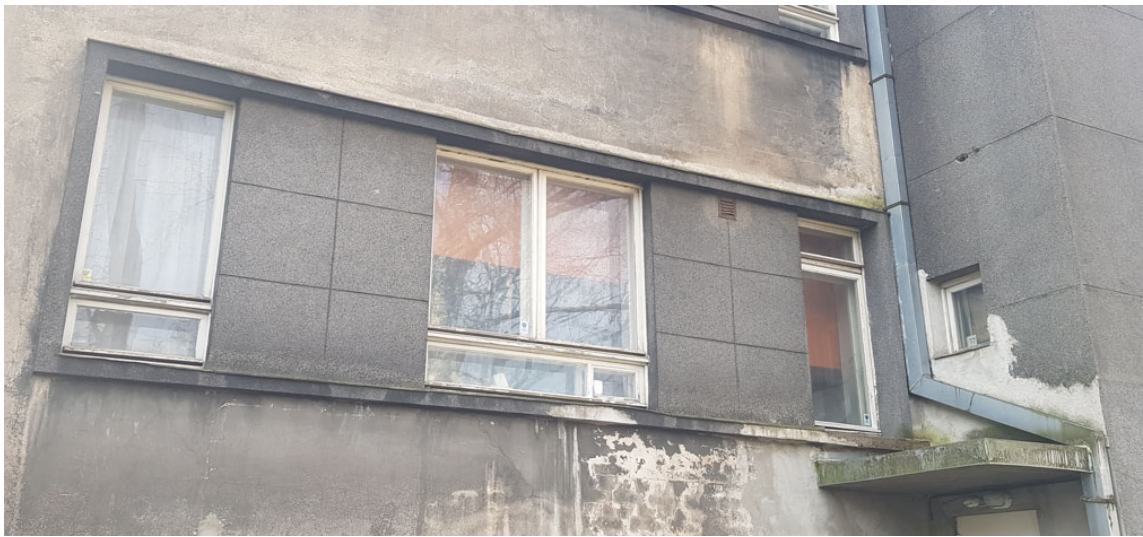
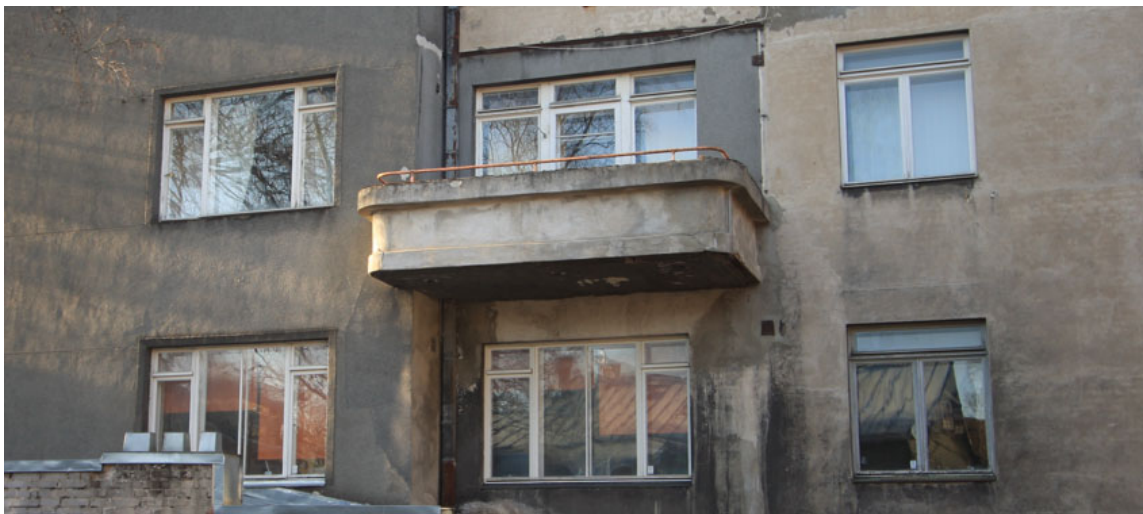
Hoonel on säilinud kõik Eesti-aegsed aknad va. soklikorrusel, kus on tehtud asendusi. Aknad on puidust topeltraamid ja sissepoole avatavad. Korterite aknad on ajastule omaselt küllalt suurte gabariitidega, funktsionalistlike raamiskeemidega ja sileda profiiliga. Koidu tänava fassaadil kahepoolsed aknad on T-kujulise rõhtjaotusega. Lõunaküljel on laiemad aknad kolme- ja neljase jaotusega samuti ülaserivas asuvate rõhtjaotustega. Tagafassaadi aknad on kahepoolsed T-kujulise jaotusega. Põhja küljel on nii ühe- kui kahepoolsed aknad rõhtjaotusega nii üleval kui all. Rõduksed on ühepoolsed ukсед, mis ülevalt lähtuvad akende jaotusest, allosas on ukсед tahveldatud.

*Akna jaotused*

Akende sisemisele raamile võib soojapidavuse tagamiseks paigaldada pakettklaasi ning akna raamidele tihendid. Raamid värvida linaõlivärviga ja klaasid kittida linaõlikitiga. Akende veeplekid keerata alla ümarvaltsiga. Hoone akendel on säilinud ka algupärased metalloised (hinged, haagid, kremoonid, käepidemed it.), mis tuleb säilitada.

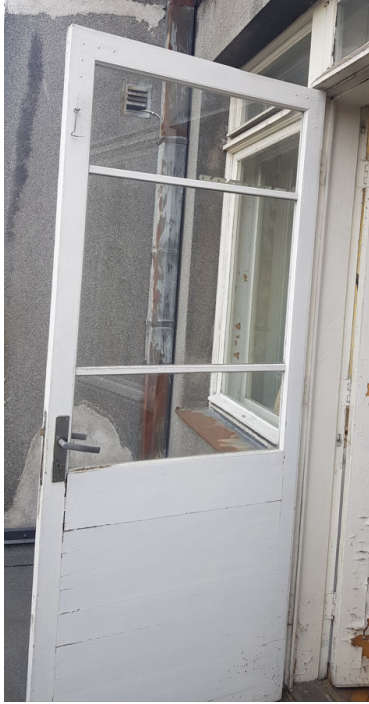
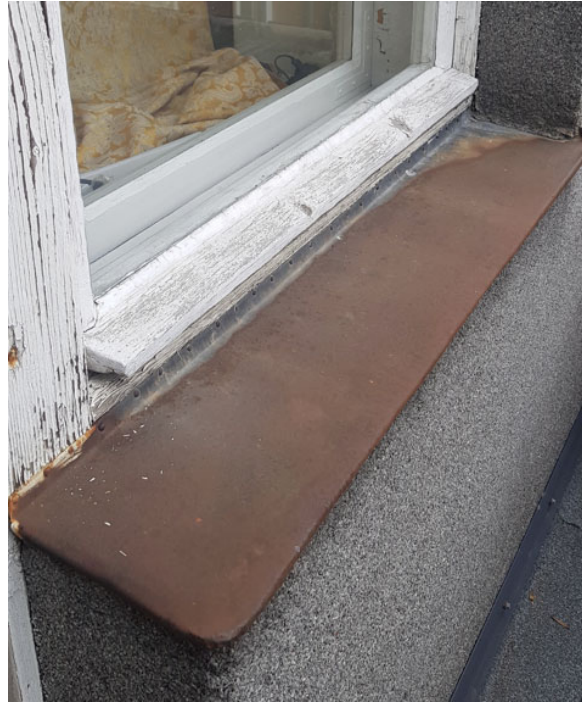
*Rõduuks ja akende ümarvaltsitud veeplekid*

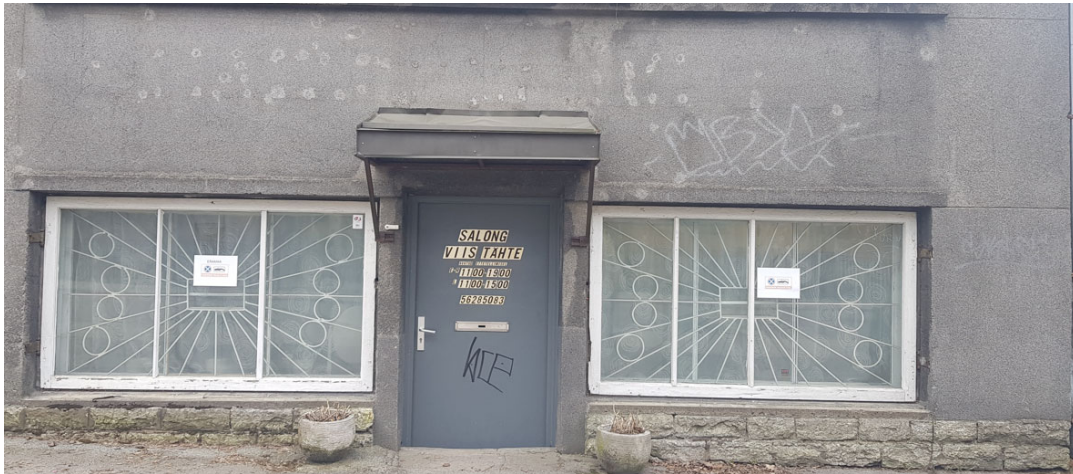
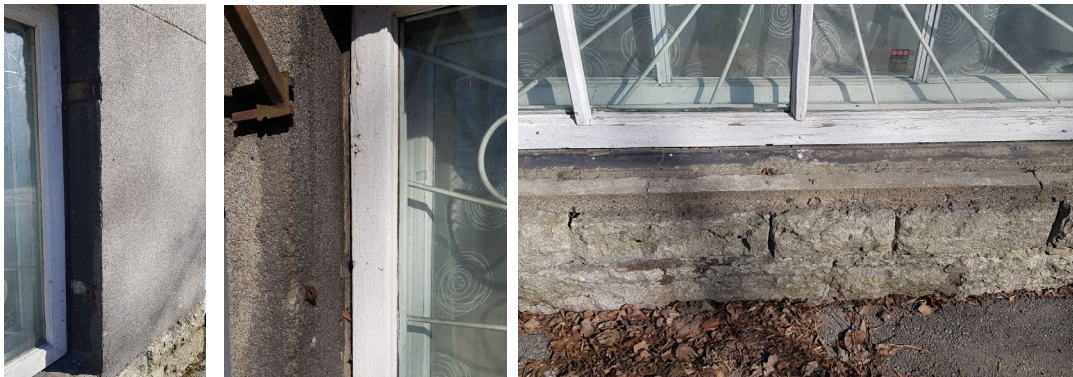
*Äripinna vitriinaknad ja soklit kattev betoonplaat*

Soklikorruse äripinna vitriinakende allosas on sokkel kaetud betoonplaadiga, mis tuleb säilitada. Akende vahel on hoonele sobimatu tänapäevane metalluks, mis asendada uue ajastukohase puidust tahveluksega. Akna paledel on näha metalldetailid (hingede ja kinnituste kohad), mis viitavad, et akendel võisid olla välised metallpiirded ja need võib soovi korral ajastu ja hoone stilistikat järgides taastada.

Soklikorruse hoovipoolsete akende asendamisel (sh. kinniehitatud akende avamisel) kavandada sinna puidust kahekordsete lahusraamidega aknad, järgides säilinud orginaalakende profiili ja raamijaotust. Akendelt eemaldada sobimatud trellid.

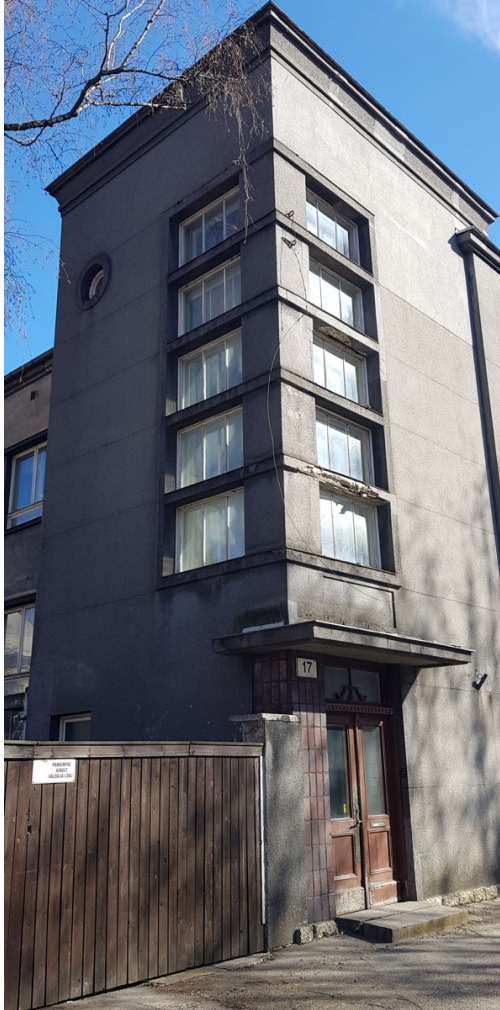
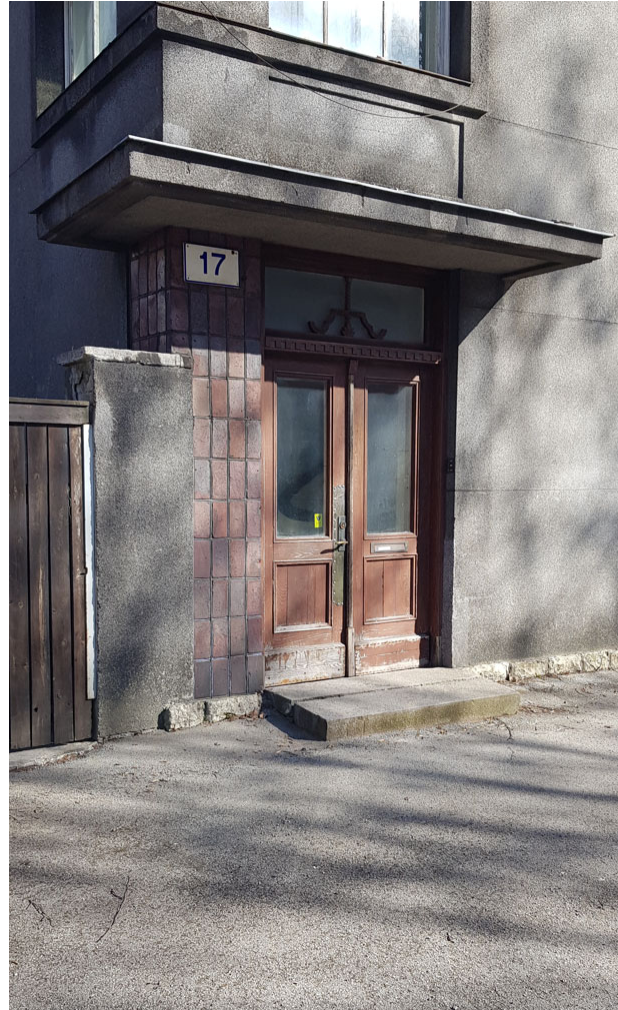
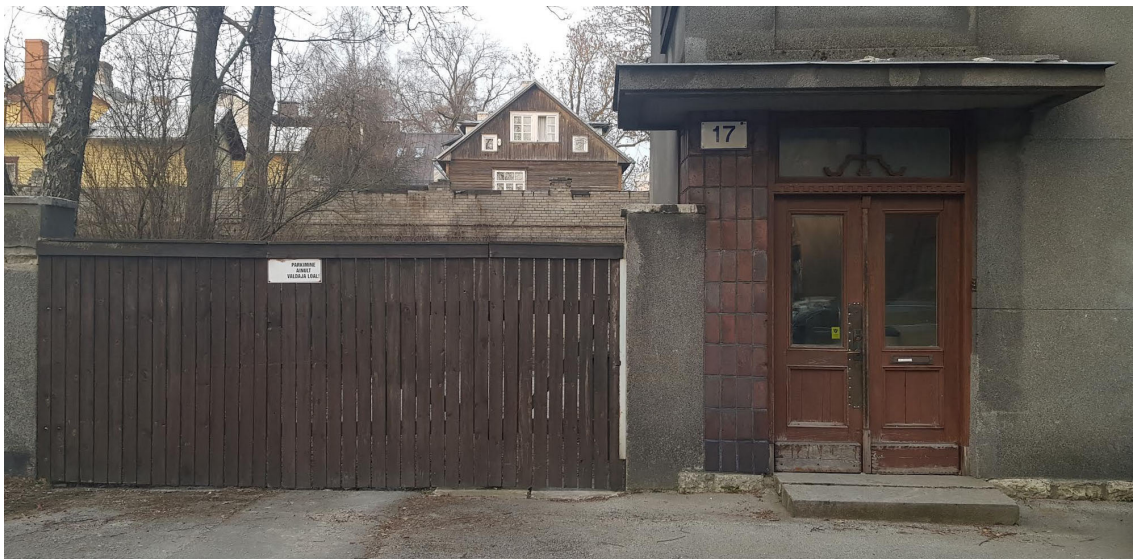
Hoone üheks olulisemaks detailiks on säilinud *art déco* kujundusega peasissepääs Koidu tänava küljel. Sissepääsu kohal on betoonist plaatjas varikatus ning peauksega külgnev hoonenurk on viimistletud glasuurtelliste laoga. Peauks on puidust klaasidega tiibuks, dekoreeritud valgmikuga. Uks on hästi säilinud, allosas on teostatud proteesid, mis tuleks asendada, samuti tuleks lisada puuduvad vasksed jalaplekid.

*Hoone trepikoja nurk ja peauks*

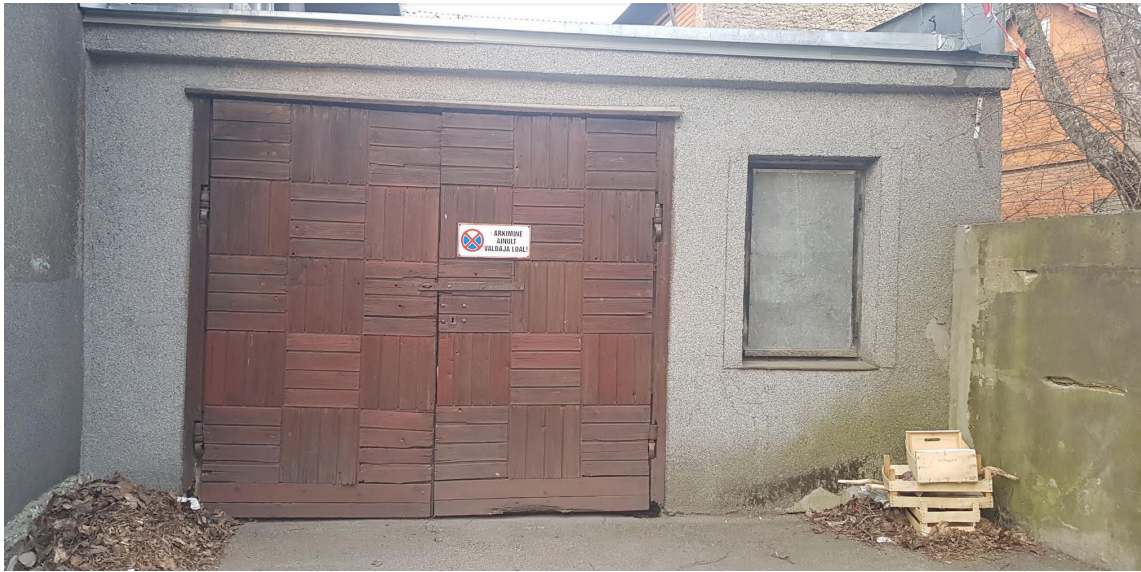
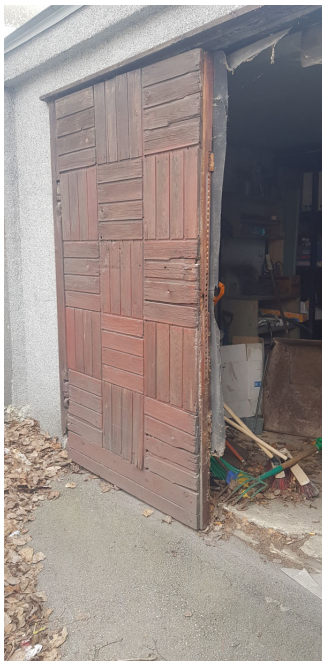
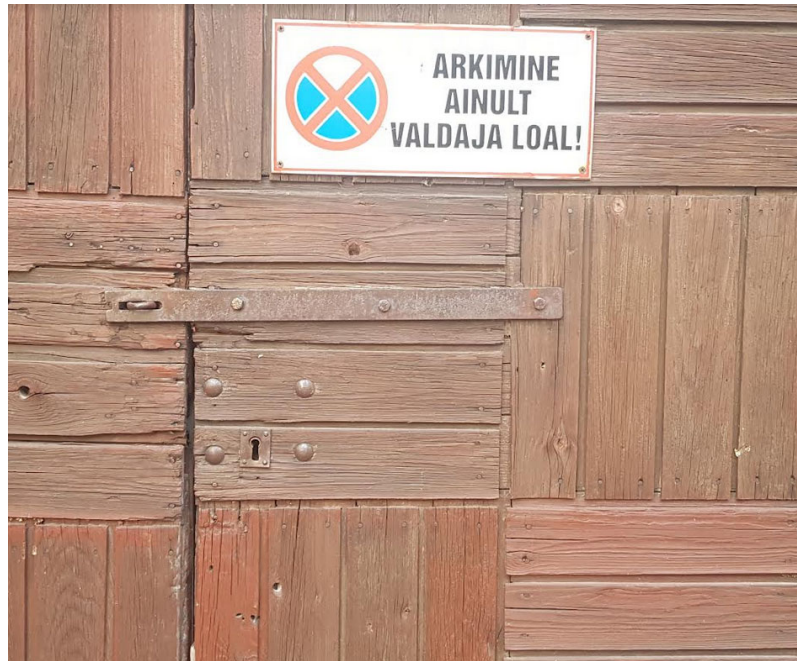
*Garaaziuks ja detailid*

Eesti-aegse orginaalina on säilinud ka garaaziuks. Garaaziuks vajab allosas proteesimist ning uuesti viimistlemist linaõlivärviga. Garaazi aken avada ja asendada uue puitaknaga.

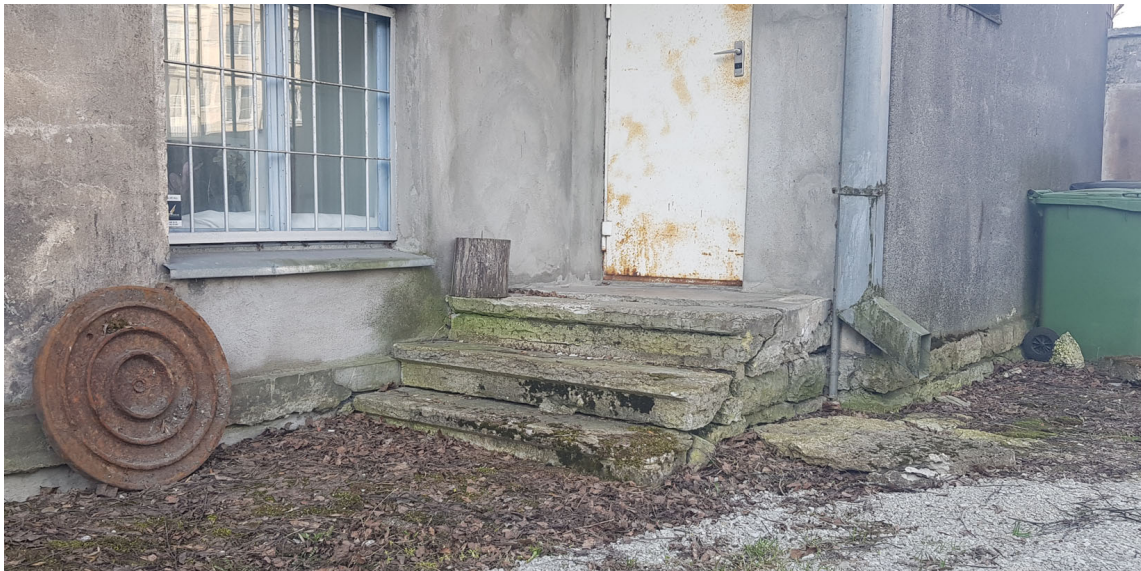
*Trepikoja hoovipoolne väljapääs*

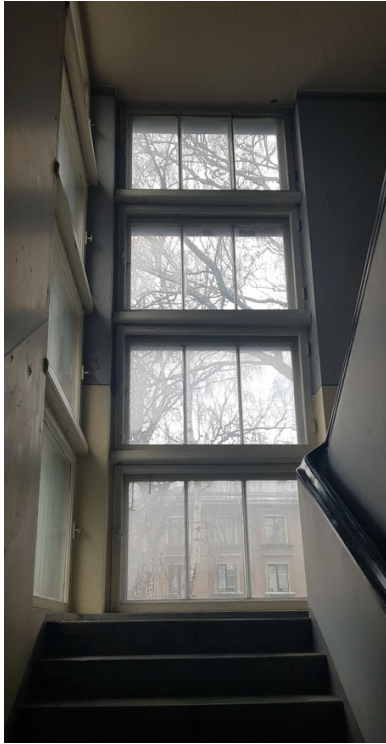
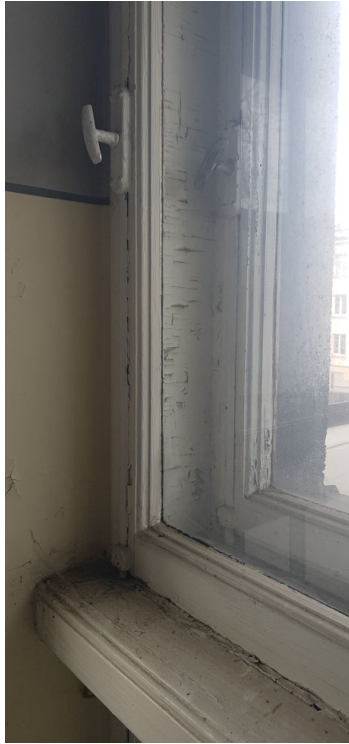
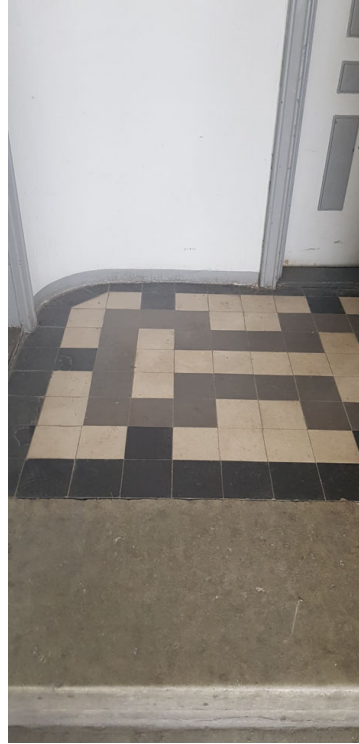
Trepikoja püstaken on eestiaegne koos säilinud sulustega. Aken on lihtsa funktsionalistliku vormiga, aknapaneelid kolmese jaotusega. Akende valge värv on koorunud ning need vajaksid korrastamist.

*Trepikoja detailid, püstaken ja põranda plaadistus*

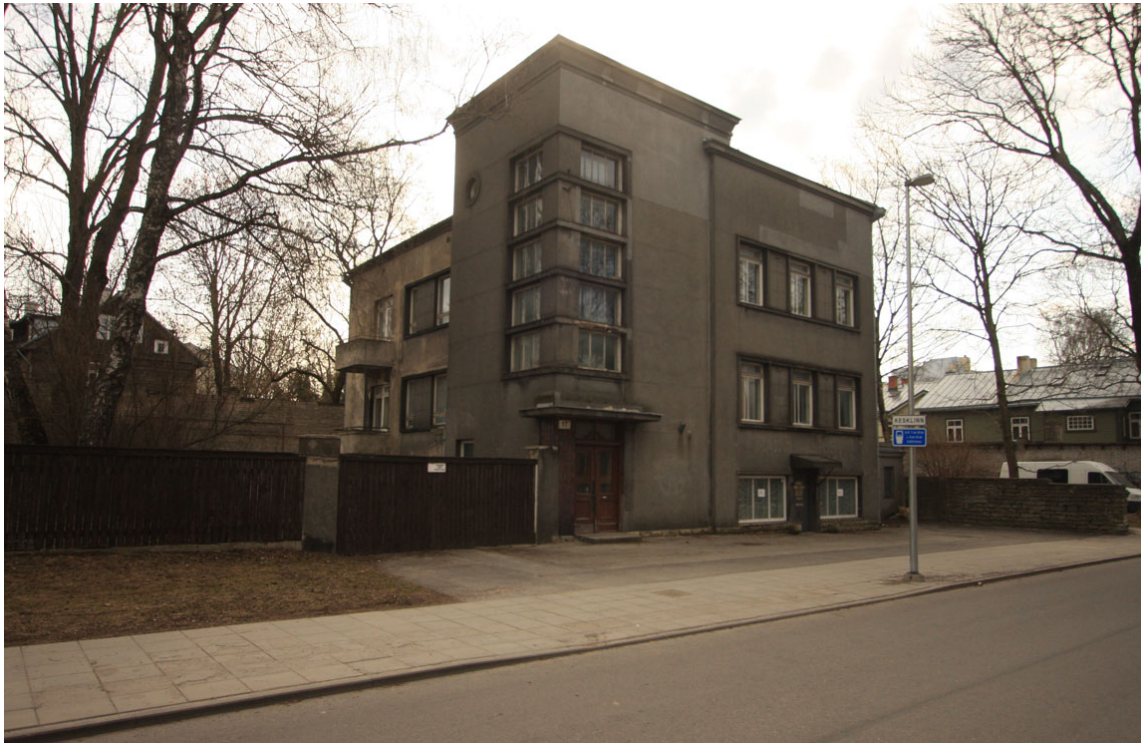
Tänavalt piirab kinnistut ca 2m kõrgune püstpuitpiire, mis pärineb 1990.aastate lõpust. Kõrge plankaed on piirkonna puithoonestuse juures omane, aga pigem tuleks otsida kompromissi, mis oleks hoonega rohkem kooskõlas. 1930. aastate korterelamute piirete juures kasutati tihti trepikoja või teiste piirete vormikeelega sama lahendust ning kombineeriti see näiteks alumise tumma müüriosaga. Puidust tumm värav sobiks asendada metallväravaga, samuti võiks taastada varasema metallvärava garaazi ees.

*Puitplankaed Koidu tänava küljel ja paekivi müür garaazi küljel. Tänav ja hoone vaheline „eikellegimaa“*
