Rüütelkonna hoone lõuendplafoonmaaling

**Olukorra kaardistamine
Eksponeerimiseks vajalike tegevuste kavandamine**

**Rüütelkonna hoone lõuendplafoonmaaling.
Olukorra kaardistamine. Eksponeerimiseks vajalike tegevuste
kavandamine.**

Kiriku plats 1 / Kohtu 1 / Toom-Rüütli 2, Tallinn

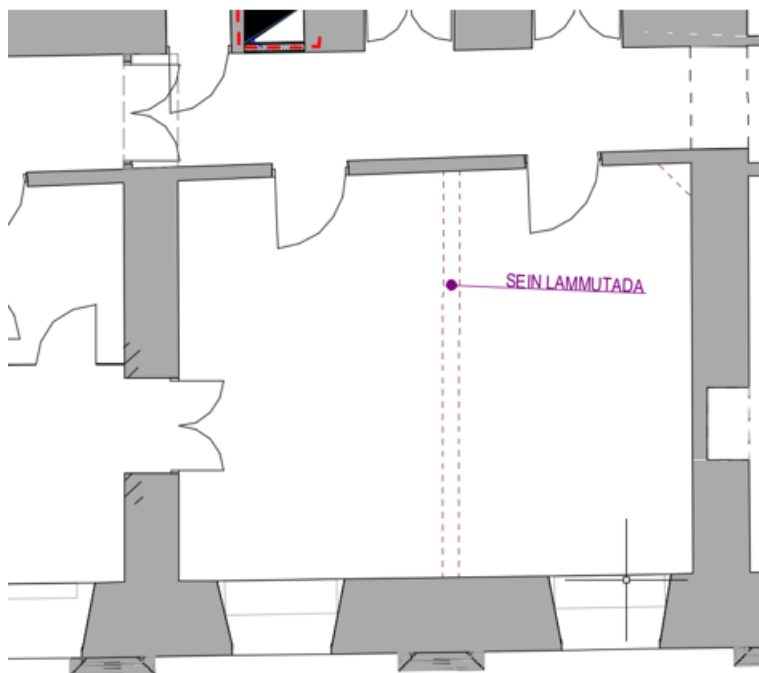
Praeguse töö kirjutamise ajal toimuva renoveerimistöös raames oli plaanis ruumis vahesein lammutada ning koridori sein koos kahe uksega säilitada (ill 6).

6. Urmas Lõokese Arhitektuuribüroo poolt koostatud ümberehitamise projektist väljavõtte teinud autor.

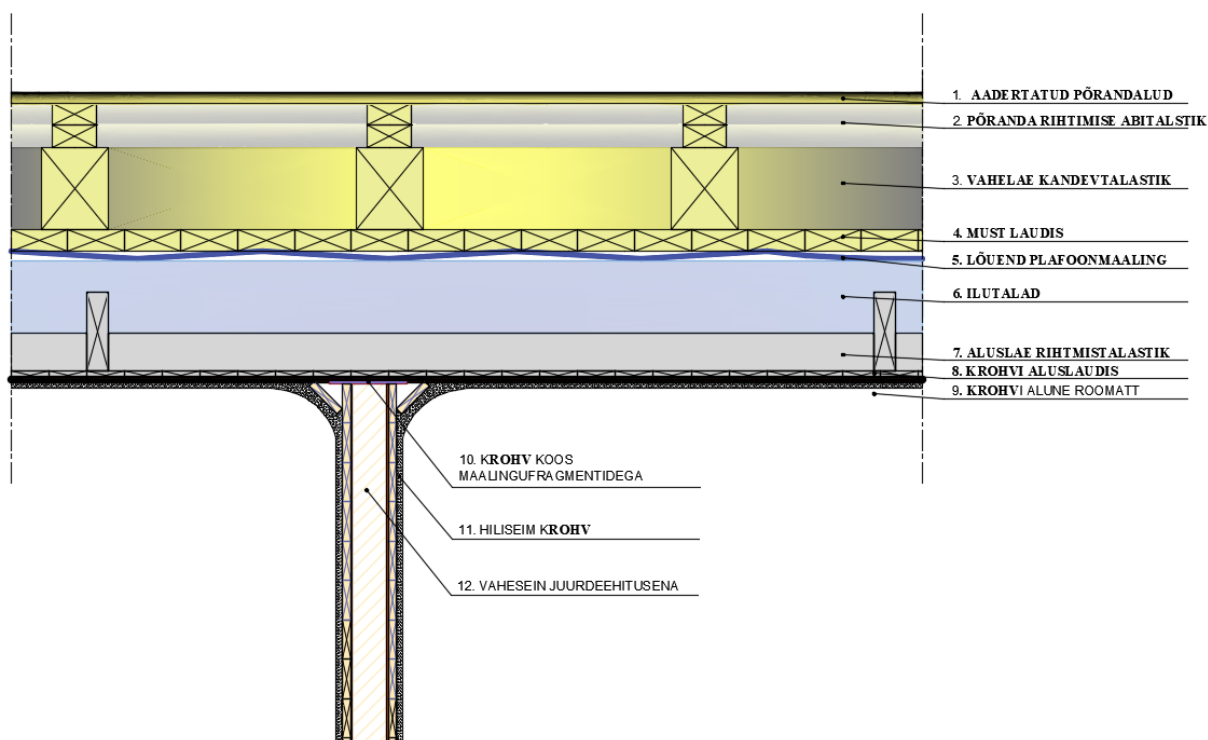
7. Maalingu tinglik asukoht konstruktsioonis. Autori illustratsioon.

Lõuendmaaling oli peidus vahelae konstruktsioonis (ill 7).

Algsest konstruktsioonist on tõenäoliselt pärit korrus kõrgemal, teise korrusel aadermaalinguga laudispõrand (ill 7, pos 1).

Konkreetses ruumis ei ole vahelage suuremahuliselt avatud, kuid hoone samas tsoonis on avang tehtud⁹ ja võib oletada, et samuti algsest ehitusperioodist pärinev uuritava vahelae kandev konstruktsioon on sarnane. Põhitalastik (ill 7, pos 3), mis koosneb pea- ja vekseltaladest ning on kõrgusega ca 260 mm, toetab põranda alustalastikku (ill 7, pos 2). Peatalade alla on kinnitatud must laudis (ill 7, pos 4), see on tänapäevases mõistes küllaltki paks, töö koostamise ajaks ei ole selle paksust veel võimalik mõõdistada, kuid minimaalselt on võimalik selle paksuseks hinnata 70 mm. Nii palju, kui selle musta laudise all olev lõuendmaaling seda vaadelda lubab, ei ole viita midagi sellele, et laudist oleks kunagi viimistletud (ill 8).

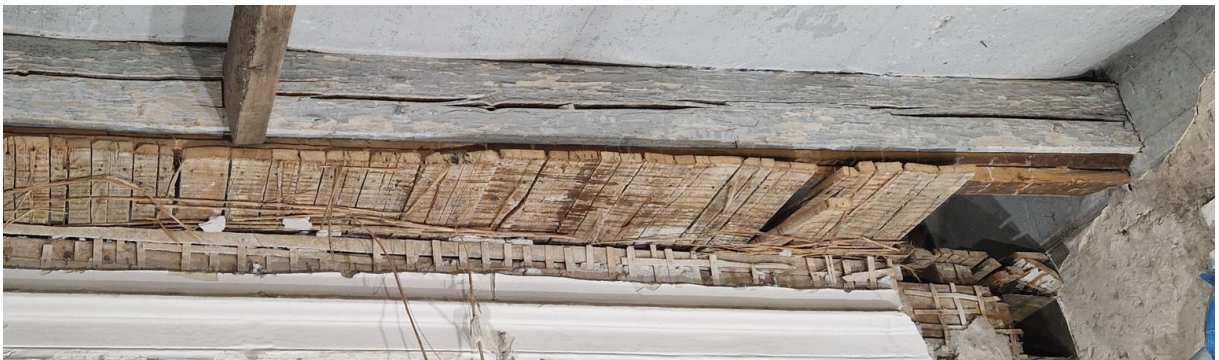
Abitalastiku alla naelutati must 25 mm paksune must laudis (ill 7 pos 8 ja ill 16) ning õlest krohvi alusmatt (ill 7 pos 9 ja ill 17).

16. Must aluslaudis osaliselt eemaldatuna. Autori foto.

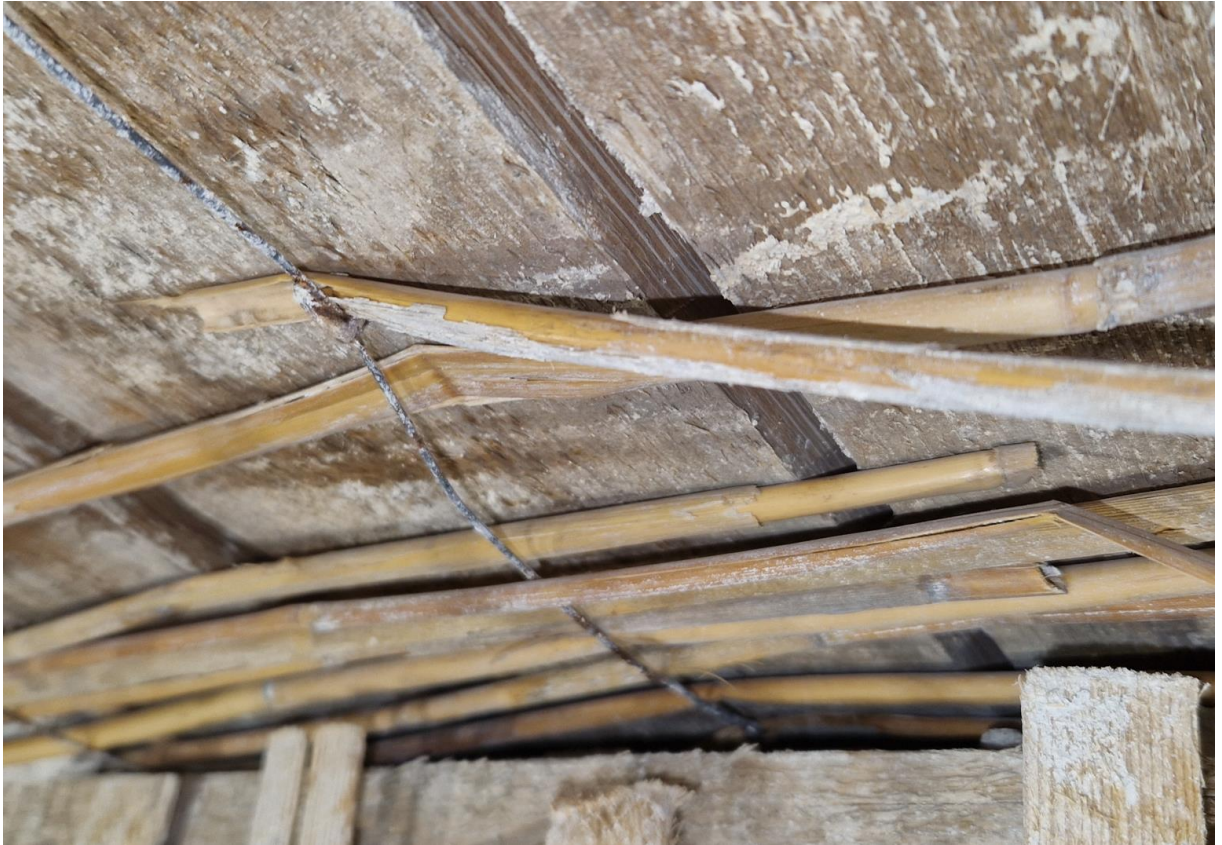
17. Õlest krohvimatt. Autori foto.

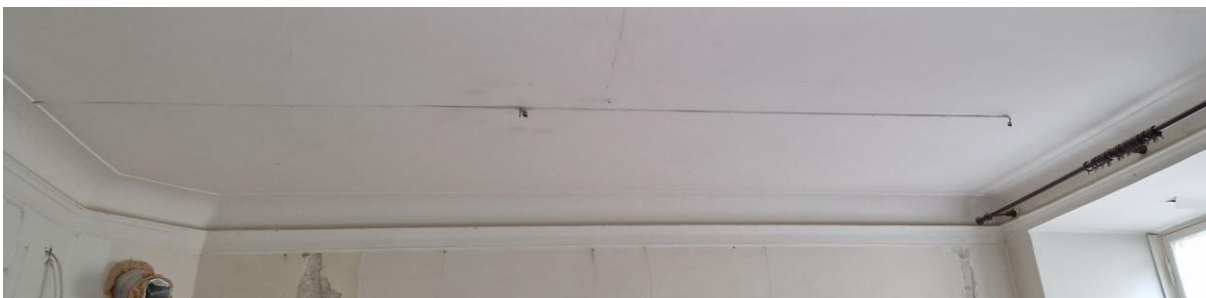
On tõenäoline, et kõigepealt ehitati ruumi ventilatsioonišaht ja vahesein, seejärel eemaldati suuremas osas historitsistlik krohvikihistus ja krohviti juba uued, tekkinud ruumid paksema krohvikihiga (ill 7 pos 11), peegelvõlvide ja lihtsakoelise stukk karniisiga (ill 21).

21. XX sajandi alguse kihistus. Krohv, peegelvõlvid ja stukkarniis. Autori foto.

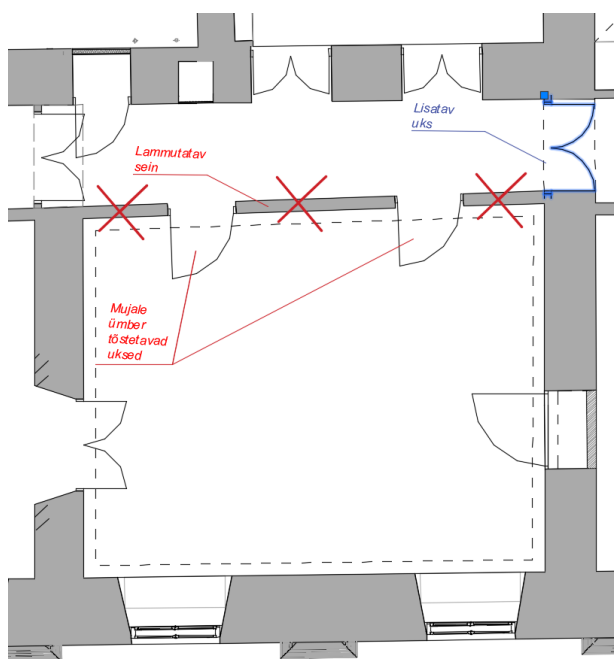
25. Väljavõte 2021a. Urmas Lõokese Arhitektuuribüroo poolt koostatud ümberehitamise projektist. Autori täiendused.

Eelistatum variant oleks maalingut eksponeerida hilisemalt samas ruumis, kust ta leiti. Selle variandi puhul tuleb ära lahendada teiste eelpool kirjeldatud väärtuslike detailide hilisem eksponeerimine. Samuti on vajalik taastada ruumi algne suurus, mis tähendab muudatust ruumiprogrammis ning selle ruumi lõigus piki maja kulgevast koridorist loobumist (ill 25). Selleks tuleb lammutada 20 sajandi alguses hoone Välisministeeriumiks ümber ehitamise käigus lisatud vahesein.

Tehniliselt väga keerukas on lahendada transiitkommunikatsioonid, mis enne planeeritud kulgema koridori, ripplae taha. Alternatiivseid teid kommunikatsioonidele otsides on võimalik nendega osaliselt minna läbi sisehoovi pool oleva trepikoja, mis küll ei ole tavajuhul esimene valik sest eeldab trepimademe alla horisontaalse tulekindla šahti ehitamist. Kaalumise argumendiks on, et kõrgust trepimademe alla on piisavalt ning tegemist ei ole peatrepiga.

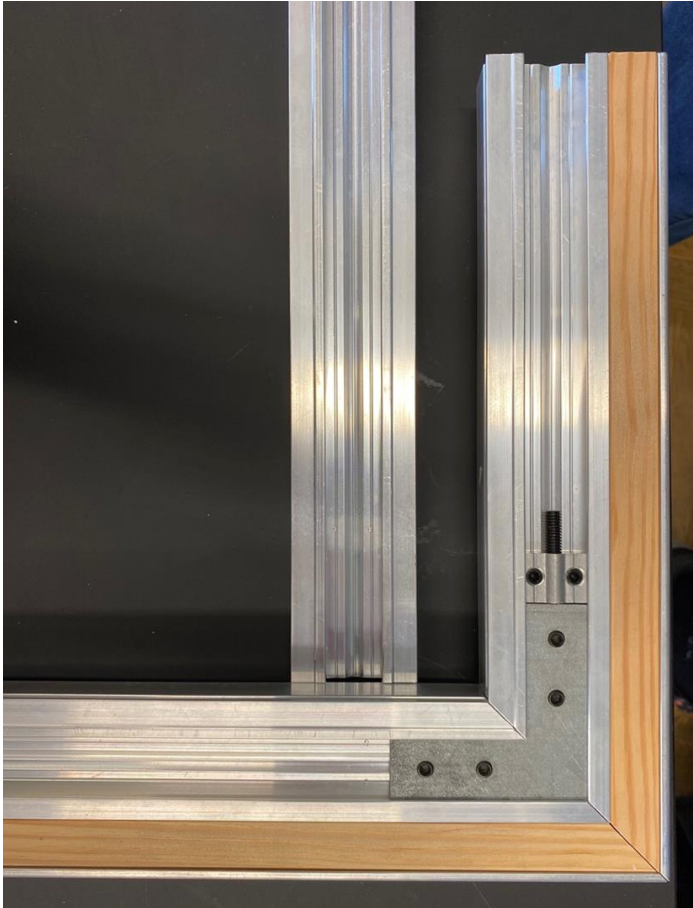
27. Alumiiniumraami profiil. Edgar Umbli foto.

Rüütelkonna hoones, arvestades ka maalingu suurust, on tõenäoline, et tagasi paigaldamisel tuleb paanid samuti kolme kaupa kokku õmmelda. Alusraami kasutamisel saaks just suurusel tulenevalt kasutada spetsiaalselt suuregabariidiliste lõuendite jaoks välja töötatud alumiiniumist alusraami (ill 27), millele eelnevalt sealsamas ruumis pingutatakse ja kinnitatakse lõuendmaaling ning seejärel tõstetakse ja kinnitatakse see lakke. Sellise variandi eripäraks on, et lõuend ei ole täiesti pinges ning ei hakka langema kummi mitte paani kaupa nagu algselt vaid kolme paani kaupa.
