Põllu talu restaureerimisettepanekud

Põllu talu, Võtikvere küla, Mustvee vald Jõgevamaa

2022/2023 õppeaasta
Arhitektuuri konserveerimise ja restaureerimise täiendkoolituse lõputöö

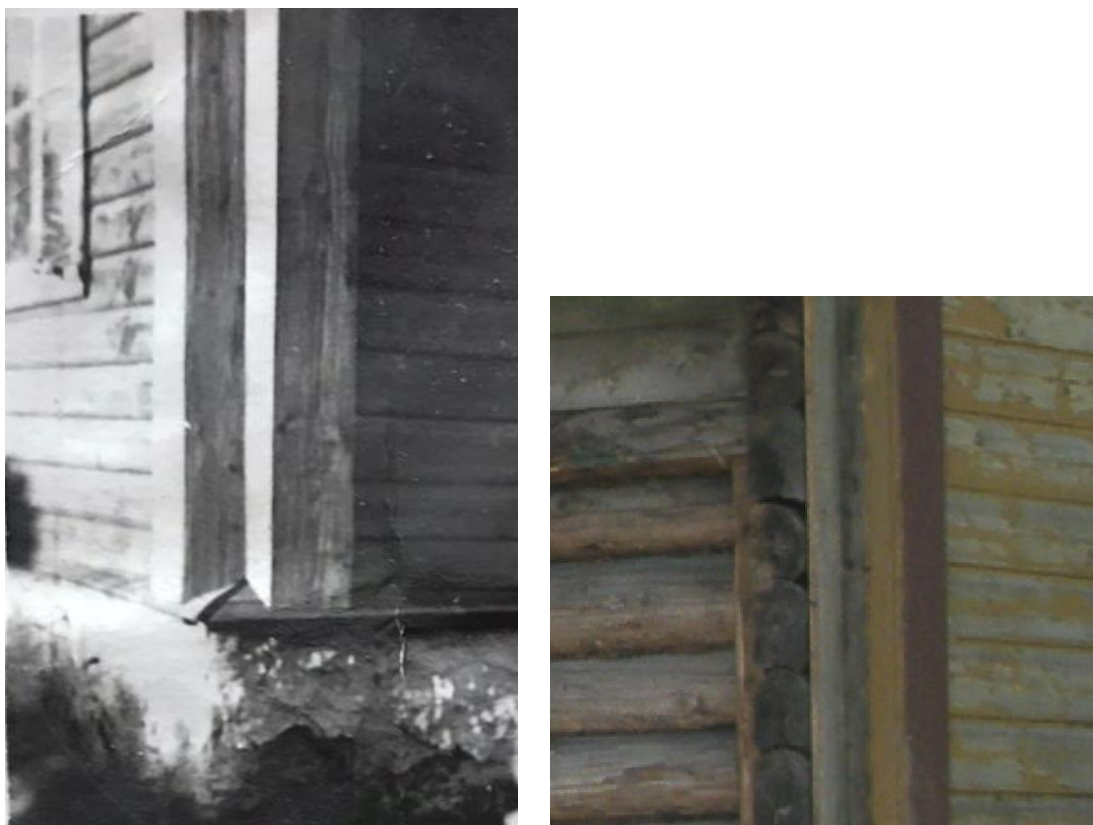
Illustratsioon 11. Nurgäihendus. Autori erakogu, 1950.aastad vasakul ja 2010 aasta paremal

Maja kandvad seinad on ehitatud rõhtpalkidest, on kasutatud tappühendusi ning topitud samblaga või linatakuga.

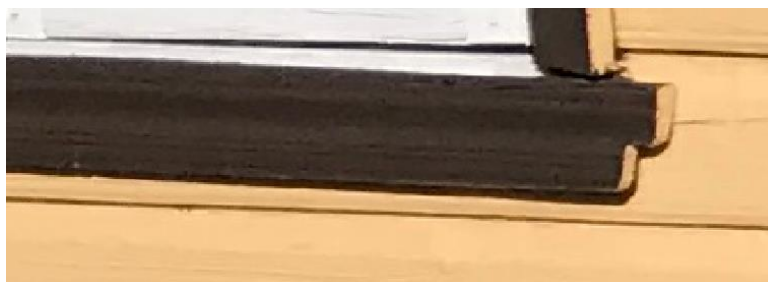
Illustratsioon 21. Aknaliist fassaadil. Autori erakogu, 2023

Akende ja uste liistud ning sulused on suures osas samuti säilinud ehitusaegsed, mida on korduvalt üle värvitud.

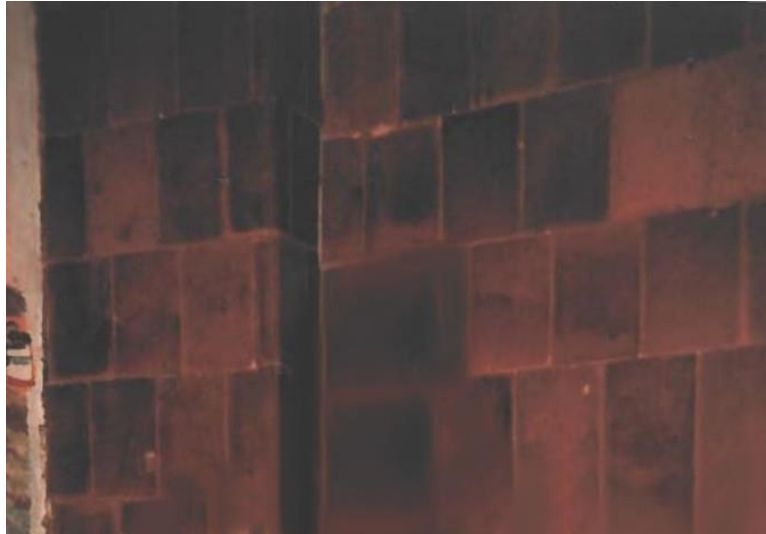
Illustratsioon 26. Ahjupottidest vana ahi soemüüriga. Autori erakogu, 1995. aastad

Kahjuks ei ole teada, milline ahi oli ehitusaegne, kuid 1980.aastatel kasutati pruunikaspunase viimistlusega glasuuritud ahjupottidest ahju, mille juurde kuulus ka soemüür ning pliit. Seda ahju kasutati leivaahjana ning köeti pliidi kohal olevast uksega avast. Nimelt peale kütmist avati üks pliidi rõngastest, söed tõmmati ahjust otse pliidi sisemusse ning parajalt kuum leivaahi oligi küpsetamiseks valmis. Tolleaegne pliit oli tumedamatest glasuuritud ahjupottidest, sellel oli lisaks praeahju funktsioon.

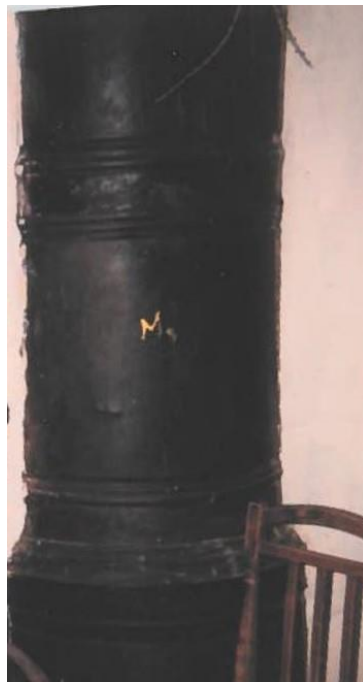
Illustratsioon 27. Plekist ahi. Autori erakogu, 1995. aasta

Teine esimesel korrusel paiknev ahi annab sooja põhjapoolsele eraldi sissepääsuga magamistoole ning köögipikenduseks olevale pisikesele magamistoole. Varasemalt oli selleks plekist korpusega ümar ja musta tooni ahi, praegu on punastest tellistest ristkülikukujuline ahi.
