Narva mnt 121 hoone ajalooline ülevaade ja välisviimistluse lahenduse kontseptsioon

Narva mnt 121, Tartu, Tartumaa

Arhitektuuri konserveerimise ja restaureerimise täiendkoolituse lõputöö

Tartu 2023

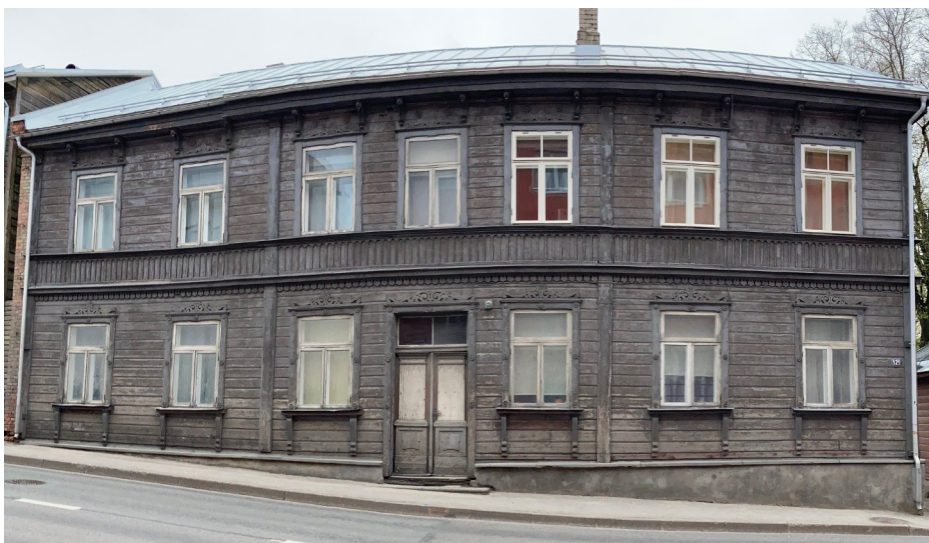
Foto 1: Narva mnt 121 hoone, Tartu

Antud töös on uuritavaks objektiks Tartus, Narva mnt. 121 asuv hoone(foto 1). Hoone on registreeritud ehitismälestisena - numbriga 7064. Hoonele ei ole varasemalt väljastatud muinsuskaitse eritingimusi. Varasemaid sise- ja välisviimistlusuuringud ei ole läbi viidud¹.

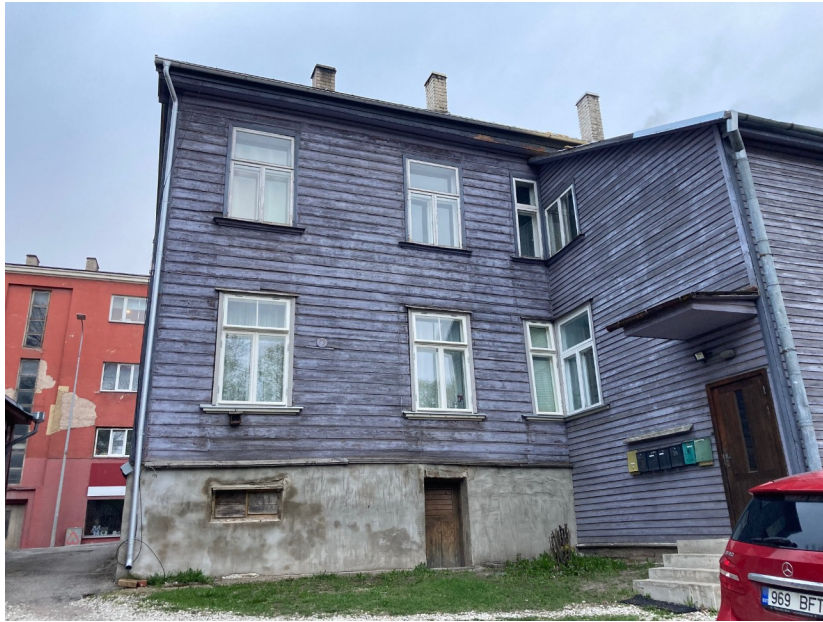
foto 7:maja hoovipoolne S nurgast vaade

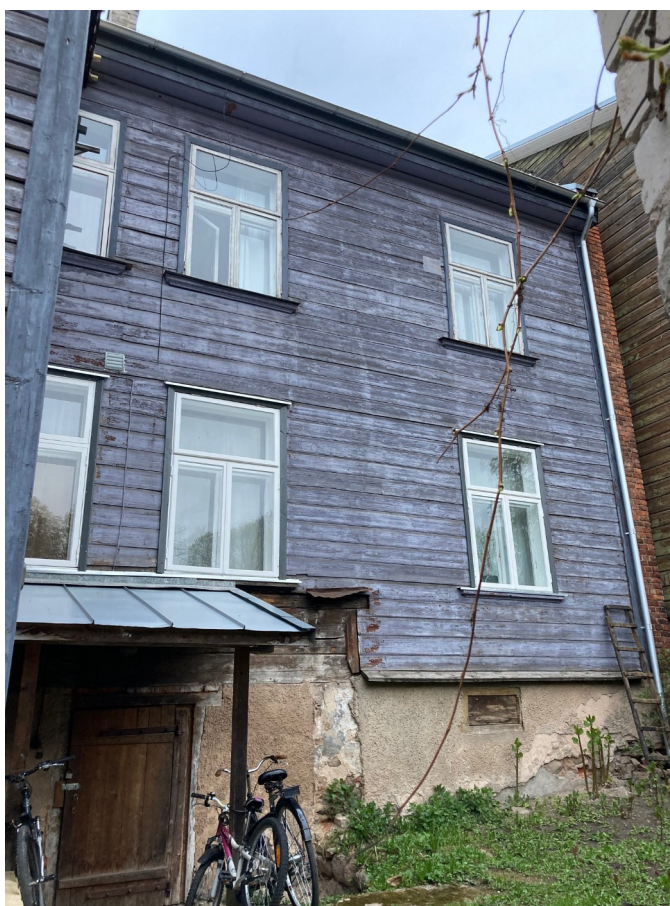
foto 8: maja E nurgast vaade

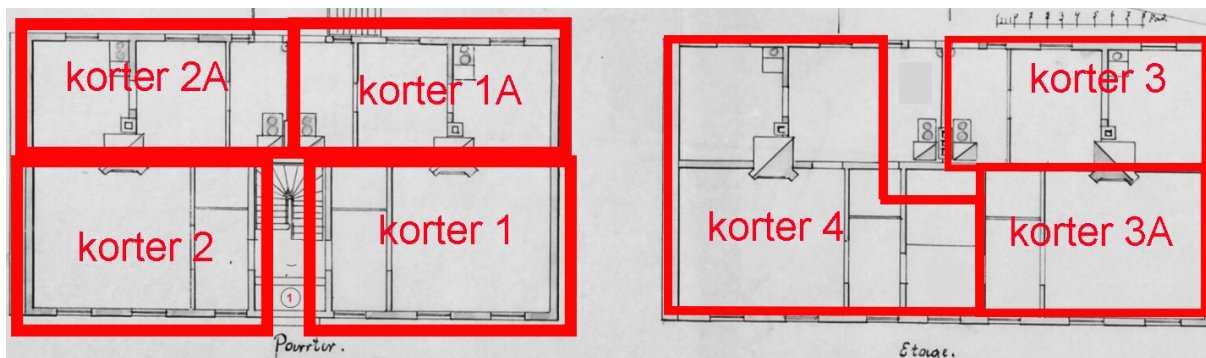
Majas on hetkel kokku 7 korterit (joonis 4). Alumises kahes tänavapoolses (tänavapoolne

Joonis 4: korterite jaotus majas

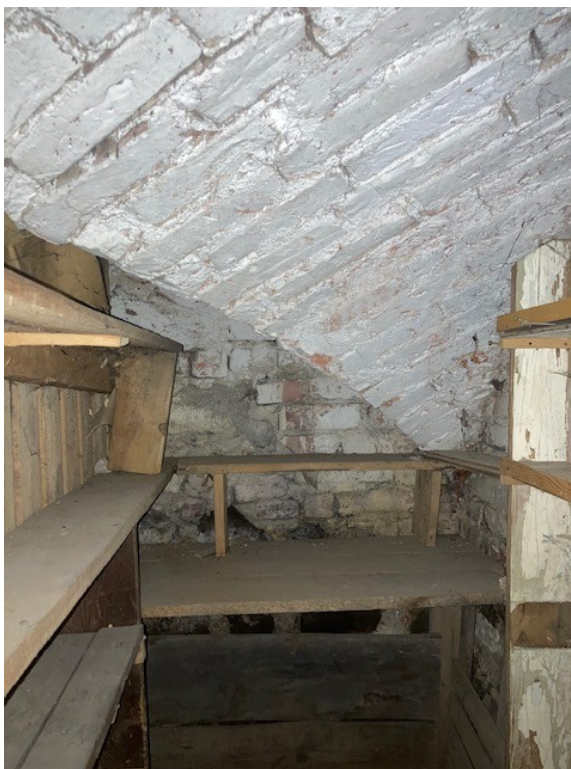
Vundament on maakividest ning tellistest, mis on algselt lubikrohvitud. Maja E nurgas keldri laed võlvitud (lisa 1, lisa 2), kus on näha ka tõenäoliselt kõige vanema ehitusperioodi sepistatud aknatrelle (foto 3). Säilinud 3 keldriakent, kus SE seinaga jääva aknalengi välimisel

Lisa 1: Völvitud lagi keldris

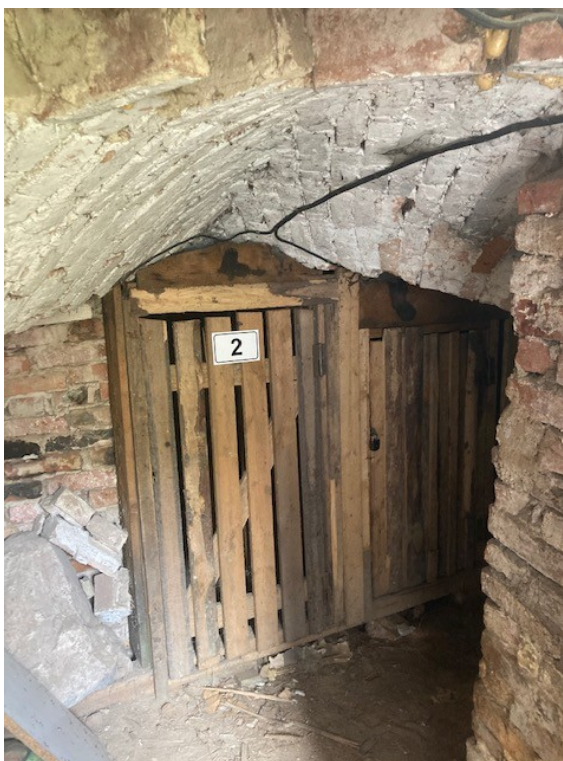
Lisa 2: Völvitud lagi keldris

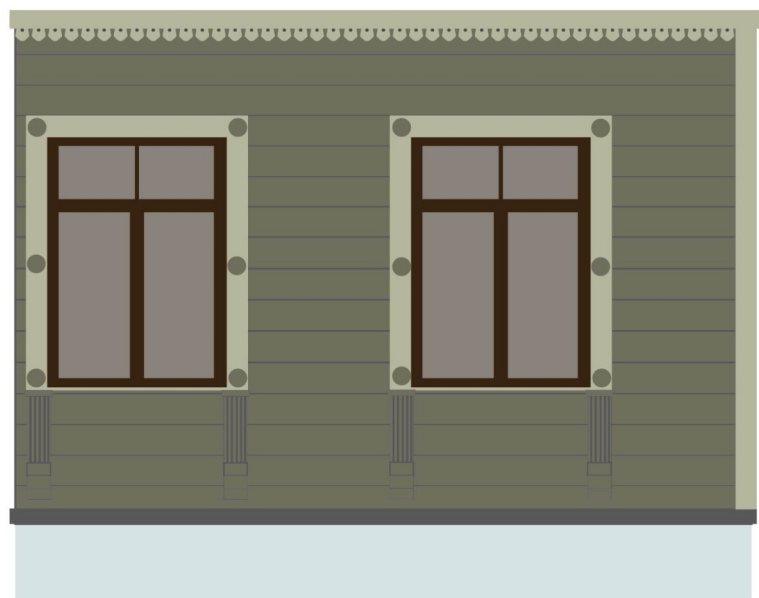
Lisa 4. Illustratiivne digitaalne rekonstruktsioon algupärasest viimistluslahendusest

Laudis, konsolid ja piiretel olevad ümarvormid tumedam rohekas umbra tooni. Liseenid, nurgalauad, piirded akende ülemiste karniiside saelõikeornamendid heledama umbra tooni (lisa 6).
