# TÜRNIDE AIAMAJA LAULASMAAL

SEISUKORD JA SÄILITAMINE

## **Türnide aiamaja Laulasmaal. Seisukord ja säilitamine.**

Mareka 21, Laulasmaa küla, Lääne-Harju vald, Harjumaa

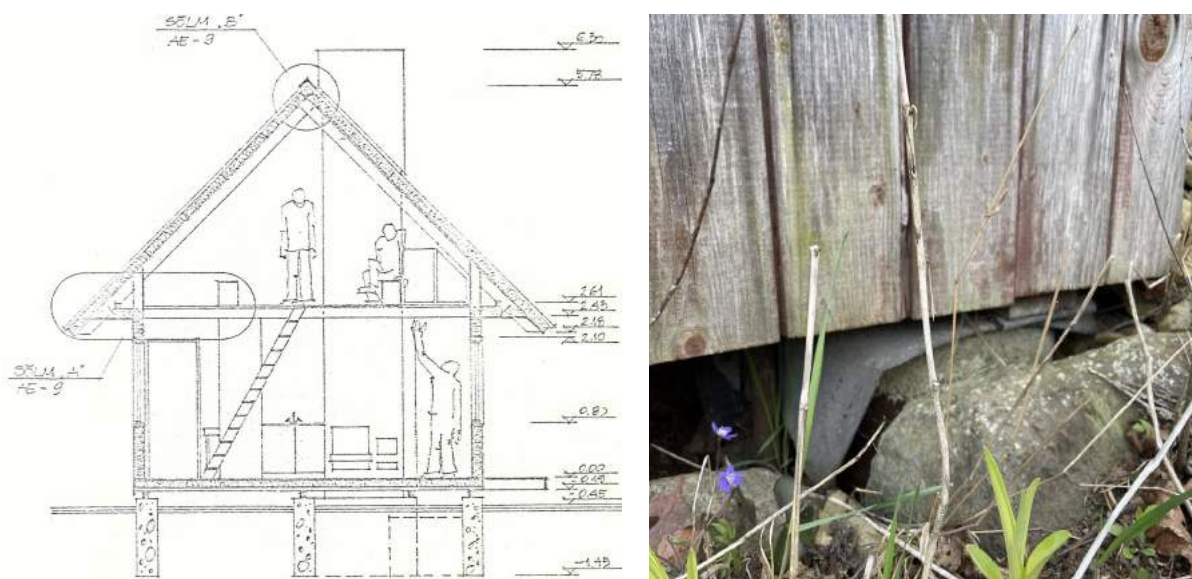
15: Vundament - ümbristorul on nähtavad glasuurijäägid ja täiteseмент. Alusprussid on eraldatud bituumenmati tükkidega. Autori foto, aprill 2024.

Mareka otsafassaadil, nagu ka lõikel, on nähtavad kolm punktivundamenti, ilmselt on neid teises suunas neli (ei ole hetkel vaadelavad). Seletuskirja kohaselt oli plaanitud monoliitne lintvundament.<sup>36</sup>

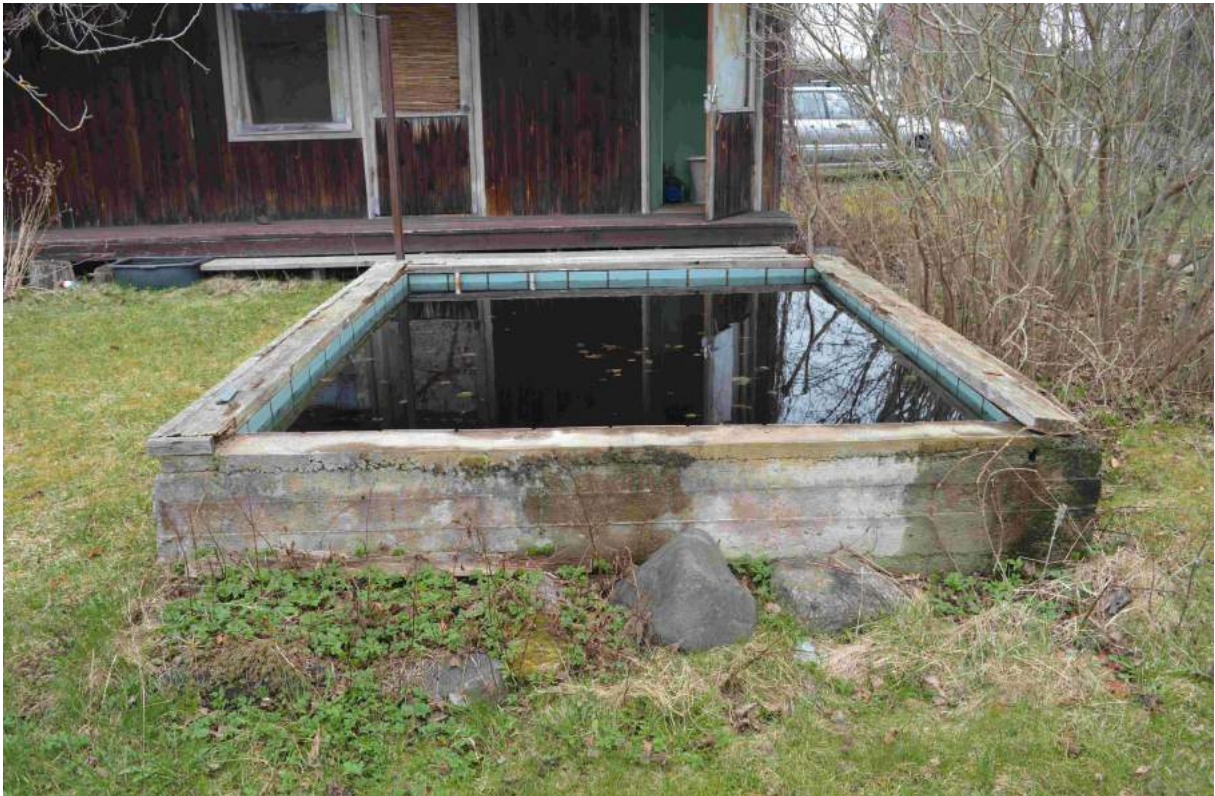
Basseini seisukorda on momendil raske hinnata. Selleks peaks ära tegema kevadise hoolduse, vee välja pumpama ja seinad puhastama. Arvatavasti on vaja uuendada keraamiliste plaatide vuugid ja kindlasti vahetada välja äärelaudad.

38: Bassein, taustal avatud kuivkäimla uks. Autori foto, aprill 2024.

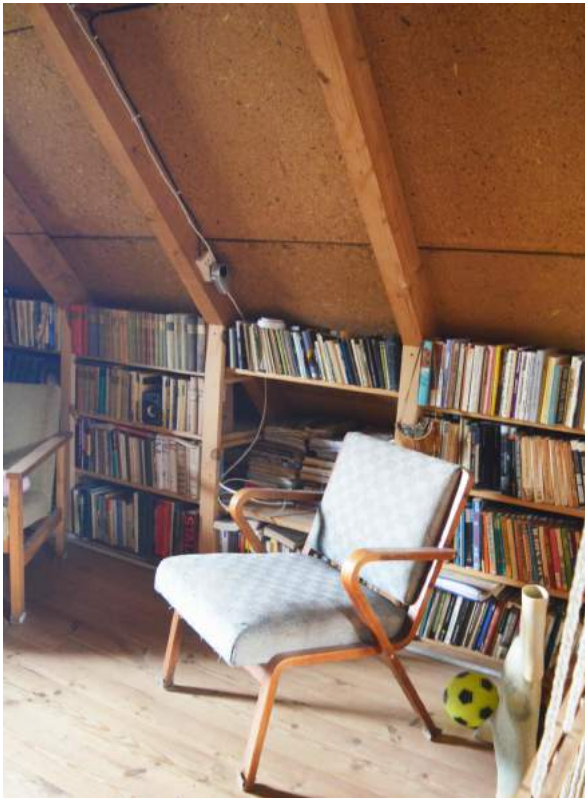
Ülemisel korrusel on nähtavad katusesarikad, 140 x 80 mm. Need peaksid ka tulevikus nähtavale jääma, kuna on ruumile väga iseloomulikud.

41: Eksponeeritud sarikad katusekorrusel. Autori foto, aprill 2024.

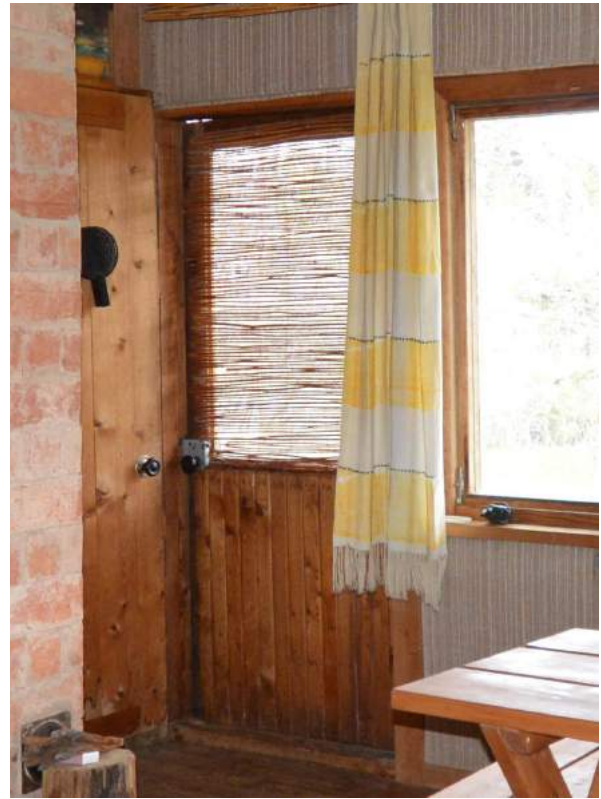
Säilitamist väärivad kindlasti maja välisilme jaoks olulised välisüksed. Alumine osa vertikaalse laudisega, seest poolt lakitud, väljast poolt fassaadiga ühte värvi. Ülemine osa suure aknaga. Väga oluline on seejuures säilitada nende ja fassaadi kahe värviline kontrastsus.

42: Külmine uks seest poolt. Autori foto, aprill 2024.
