## **LIIVA TALU TEHNILINE SEISUKORD JA TEHTUD TÖÖDE HINDAMINE**

Arhitektuuri konserveerimise ja restaureerimise täiendkoolituse lõputöö

**Liiva talu Harjumaal**  
**Tehniline seisukord ja tehtud tööde hindamine**  
Haiba küla, Saue vald, Harjumaa

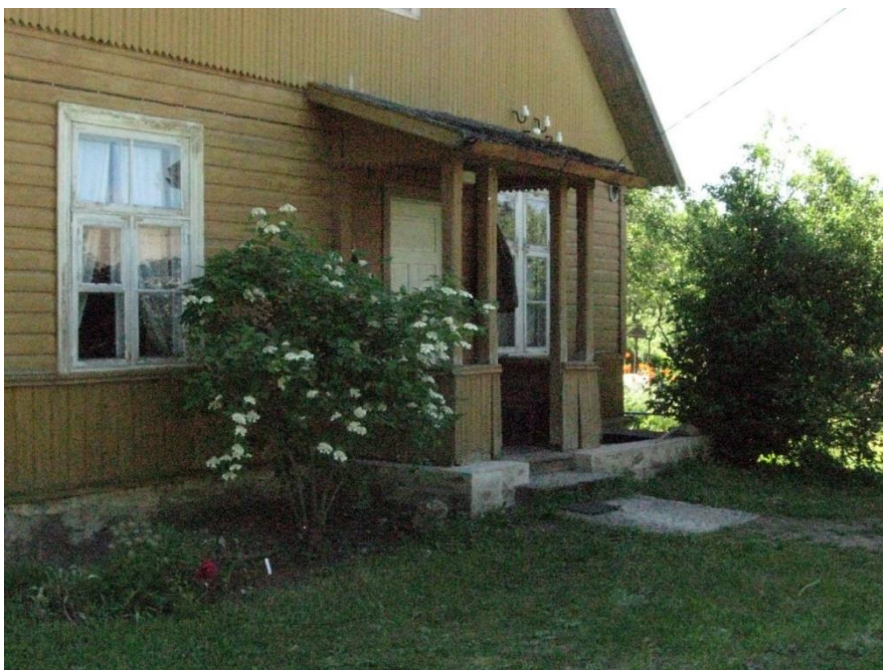
Lisaks kinnitab oletust asjaolu, et praegusel ajal Liiva talu tubade põrandate kõrguseid võrreldes on köögi põranda tasapind teiste ruumide põrandate suhtes kõrgem. Paekivipõranda materjal pärineb ilmselt talu kõrvalkülalt Mõnuste paekivikarjäärist<sup>22</sup>. Ka maja otsasissekäigu ees olev suur paeplaat (vt foto nr 5) võib pärineda Mõnuste karjäärist.

**Foto nr 5.** Vana eeskoda, mis viib taluhoovi. Uue koja ja vetsu vundament on juba valatud. Pildil näha trepi ees olev suur paeplaat. (Perekond Nõmmik erakogu)

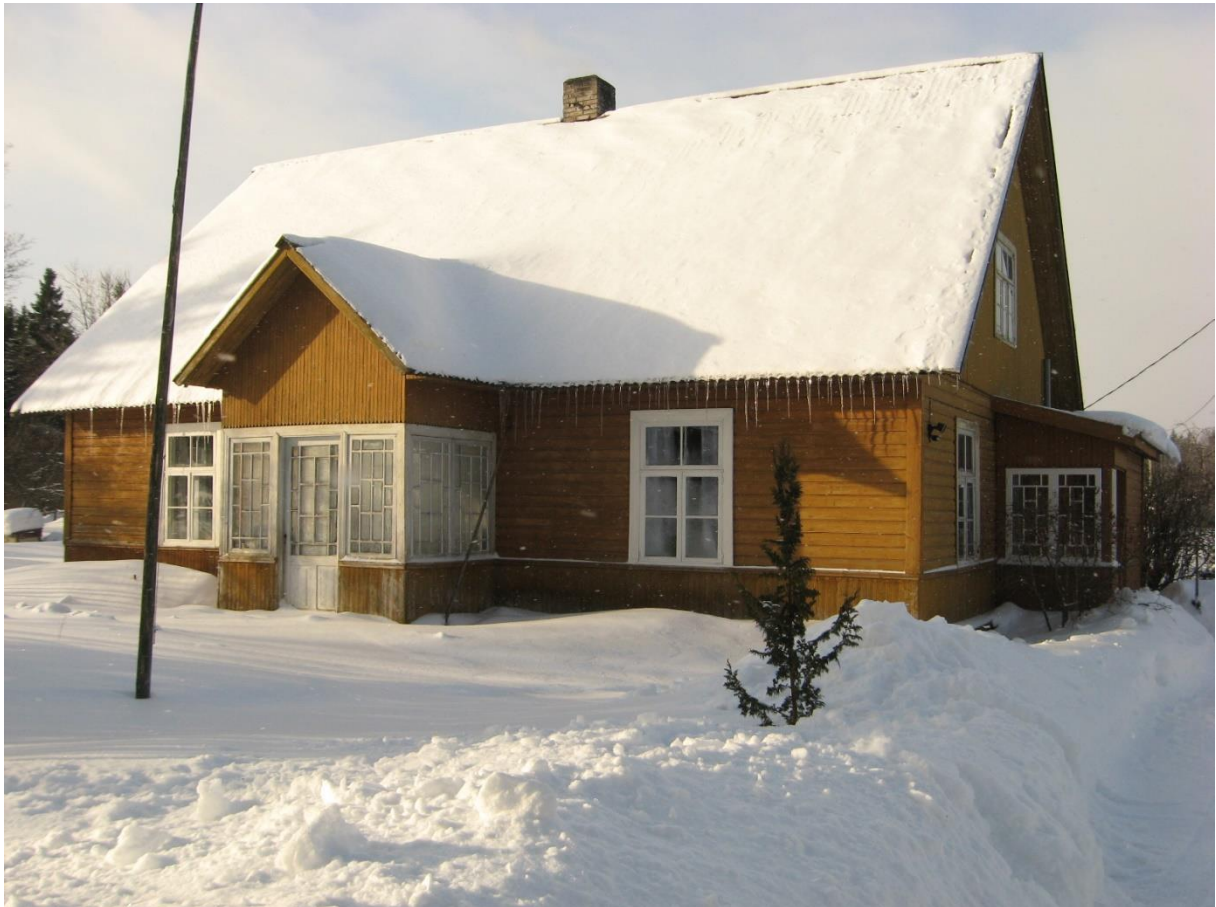
Peale 1991. aastat, kui majja kolis praegune omanik Vaike Nõmmik oma mehega, tehti maja köögis ja sahvris sanitaarmedont. Üle värviti köök ja sahver ning valati pliitiesine, sest varasem pliitiesine kivipõrand oli lagunened. Suuremad remonttööd said alguse peale eelmise perenaise Erna Kraami surma 2003.aastal, sest eelnevalt oli Erna olnud igasuguste uuenduste vastu. Pikalt oli ta ka vee majja toomise vastu, kuid 2000-ndate alguses vesi siiski majja organiseeriti. 2007 alustati uue koja ehitusega, millega toodi ka käimla maja juurde (vt foto nr 5 ja nr 6). Küll veel külma ruumina ja vesi toodi ruumi ämbritega.<sup>23</sup>

**Foto nr 6.** 2011. aastal kui koda on lõpuni valmis ehitatud. Ülejäänud hoone välisilme on endiselt säilinud algupärasena. (Perekond Nõmmik erakogu)

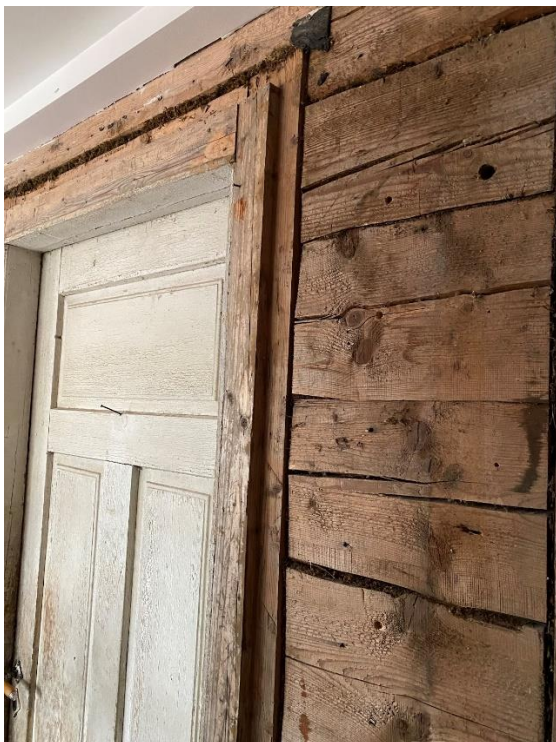
Palgid on saetud selliselt, et palk annaks võimalikult palju materjali välja ja saaks palgi põskedest löigata välja ka muud ehituseks vajalikku materjali. Kui vaadata fotot nr 10, siis näeme, et varad ei ole nähtavad nagu tavapäraselt (vt foto nr 11) ja see on tekkinud selle tulemusena, et kasutatud on küllaltki jämedaid palke ning vara on aetud nii laiaks kui võimalik. Seda tehti selleks, et muuta sein soojapidavamaks, sest mida laiem on vara seda paksem on selle

Ehitaja meisterlikkust näitab ka see, kuidas on tehtud tenderpostid. Akendel pole eraldi lenge, vaid tenderpostid ise ongi lengideks. Tenderpostidel on sisse saetud valtsid nii, et tenderpost jääks tasa voodrilauaga, mille peale oli hiljem lihtne lüüa akna piirdeliistud (vt Foto nr 10).

**Foto nr 10.** Tenderpost ja palksein Liival. (Perekond Nõmmik erakogu)

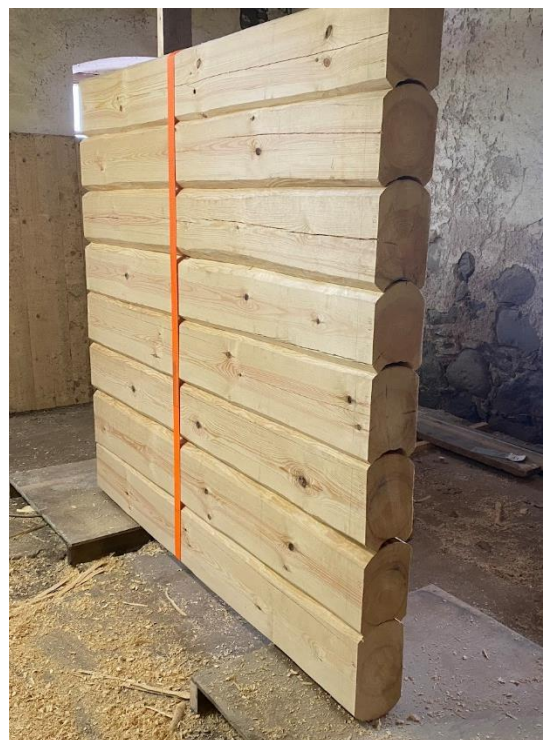
**Foto nr 11.** Nähtava varaga palksein (M. Nõmmik erakogu)

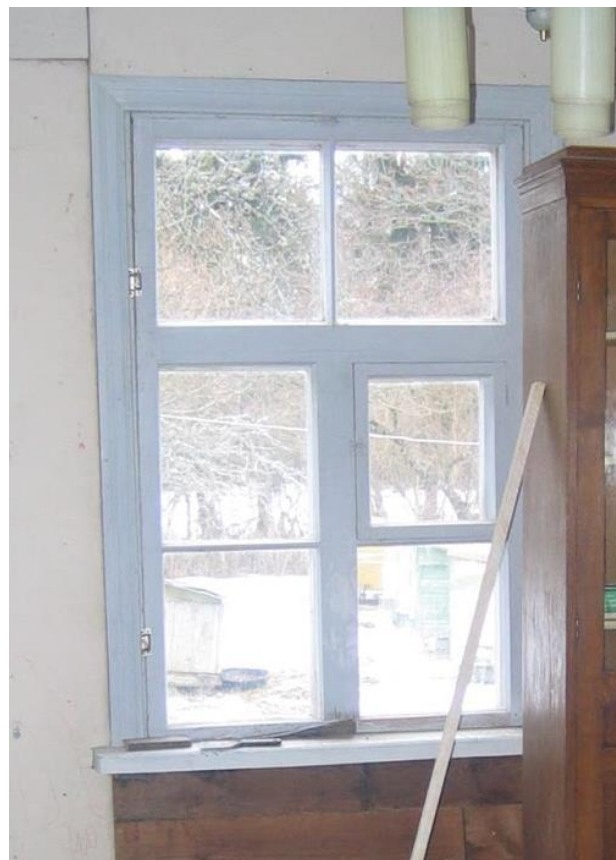
Välimiste raamide puhul oli kasutatud sepistatud nurkhingesid (vt foto nr 18). Igas toas oli vähemalt üks aken, millel oli tuulutusraam. Tuulutusaknad olid ka talveraamid. Huvitav on ka see, et talveraamid olid paigaldatud hingedele (vt foto nr 17). Kahtlustan, et see võib olla hilisem muudatus ja selline lahendus muudab akende eemaldamise väga ebamugavaks, sest hingedelt maha tõstmiseks on vaja talveraam täiesti lahti lükata, et tekiks ruum hingedelt maha tõstmiseks. Vaatluse põhjal tundub, et ka hinged pärinevad hilisemast ajast, mitte maja ehitusajast.

**Foto nr 17.** Magamistoas olev talveraamiga aken. (Perekond Nõmmik erakogu)

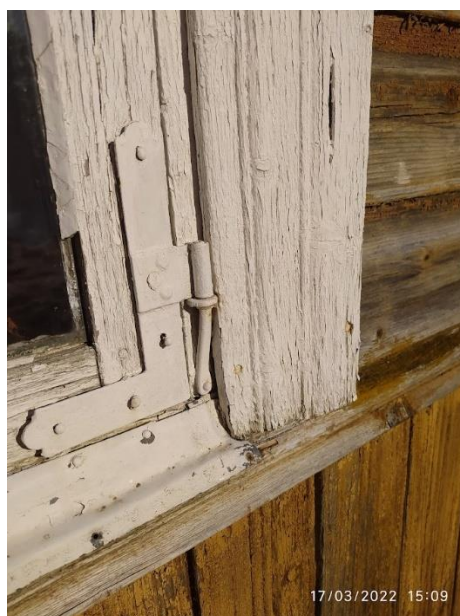
**Foto nr 18.** Akna nurk hing ja piirdelaua profiil. (Perekond Nõmmik erakogu)

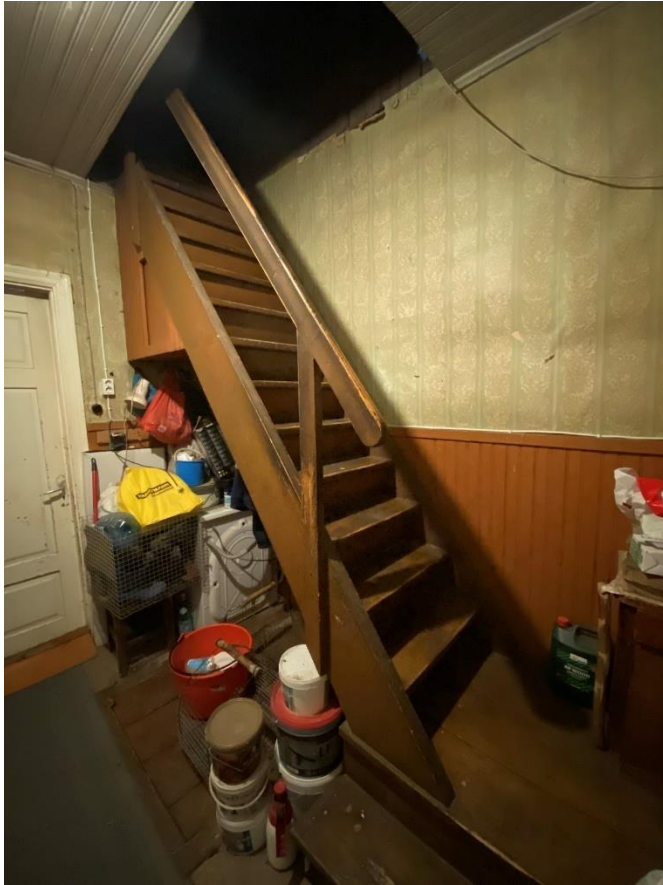
Majal on ka väike kelder, mis asub sahvri all ning kannab tänaseni praktilist väärtust. Pääs keldrisse on trepikojast, kus trepi all on keldri luuk. Kui 20.sajandi alguses talumajades ülespoole vaatama hakati, et seal katusekorrused välja ehitada, siis tekkis sellega seoses vajadus ehitada trepid, mida varem taludes vaja ei olnud<sup>36</sup>. Seetõttu on ka Liiva elumaja trepp pigem praktilise väärtusega ja olemuselt lihtne ning ilma liigsete detailideta. Trepp on tehtud küllaltki järsk, ilmselt tingituna ruumipuudusest (vt foto nr 26).

**Foto nr 26.** Trepikoda. Keldriluuk trepi all. (Perekond Nõmmik erakogu)

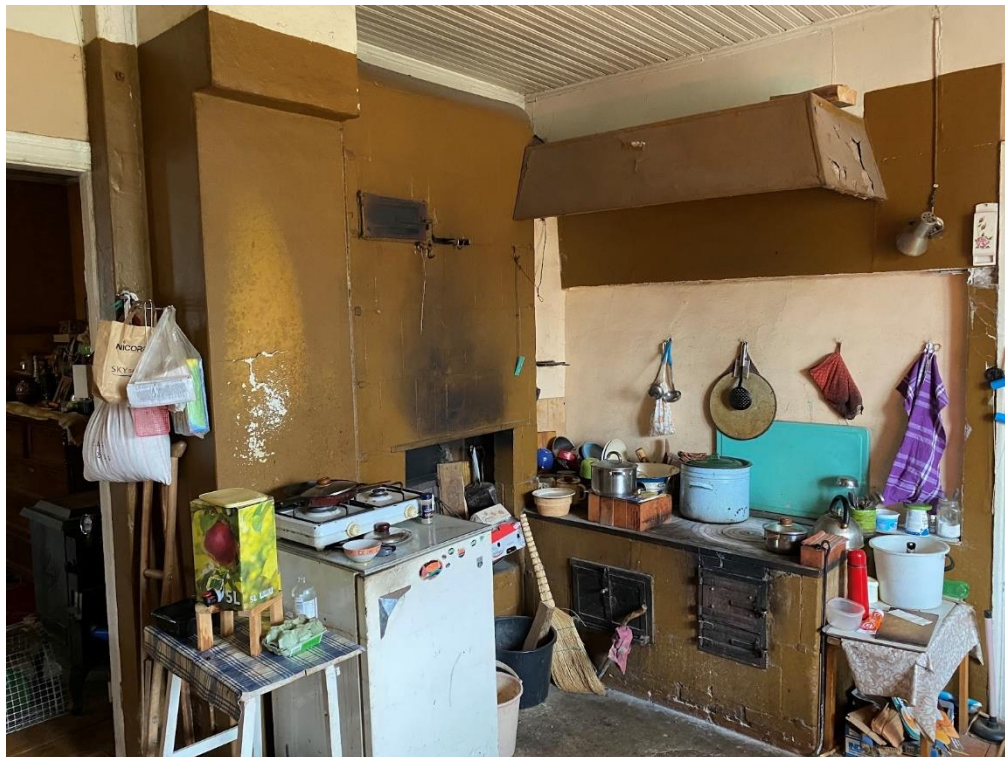
Tihase on öelnud: „Korsten, mis tekitas tugeva suitsväljatõmbe, võimaldas hakata ehitama korralikke ja suuremaid soemüüre ning seega suurendas köetavate eluruumide suurust ja arvu“<sup>38</sup>. Ka Liiva talu elumajas on algupäraselt säilinud kaks küttekollet - pliit koos soojamüüri ja pottahi (vt foto nr 28). Suur glasuurimata pottidest ahi on köögist köetav, aga ahju põhimassiiv ulatub elutuppa ja osaliselt ka ühte kambrituppa. Ahi on alguses laotud

Foto nr 28. Vaade kööginurgale, kus asub pliit ja pottahju küttekolle. (Perekond Nõmmik erakogu)

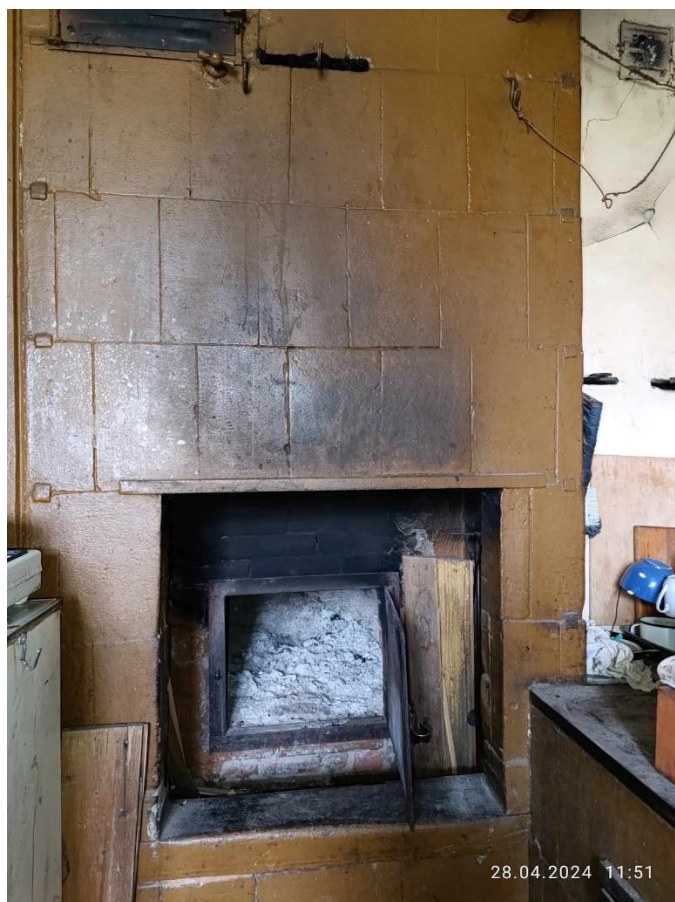
Liiva elumaja pottahjule on ette laotud justkui vooder (vt foto nr 29), mis oli ühendatud korstna lõõri (vt foto nr 31) ja seda selleks, et oleks võimalik kütta lahtise uksega. Tundub, et ka selle lahenduse puhul on eeskujuks võetud raamatus „Maaehituse 2.osa“ olemasolev näide (vt foto nr 27). Lahtise uksega kütmine oli justkui kaminaefekti loomiseks, kuid see tekitas ka selle olukorra, et edaspidi kui sooviti kööki ainult ahjuga kütta, siis tuligi seda teha lahtise uksega. Täna kasutataksegi pigem köögi kütmiseks pliiti. Omanikud kutsuvad seda ahjuesist avaust suitsukaminaks.

**Foto nr 29.** Ahjuesine. (Perekond Nõmmik erakogu)

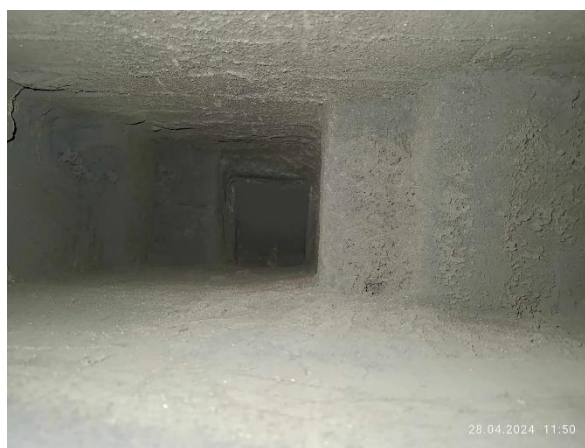
**Foto nr 31.** Vaade ahju ukse eest üles suitsukamina lõõri (Perekond Nõmmik erakogu)

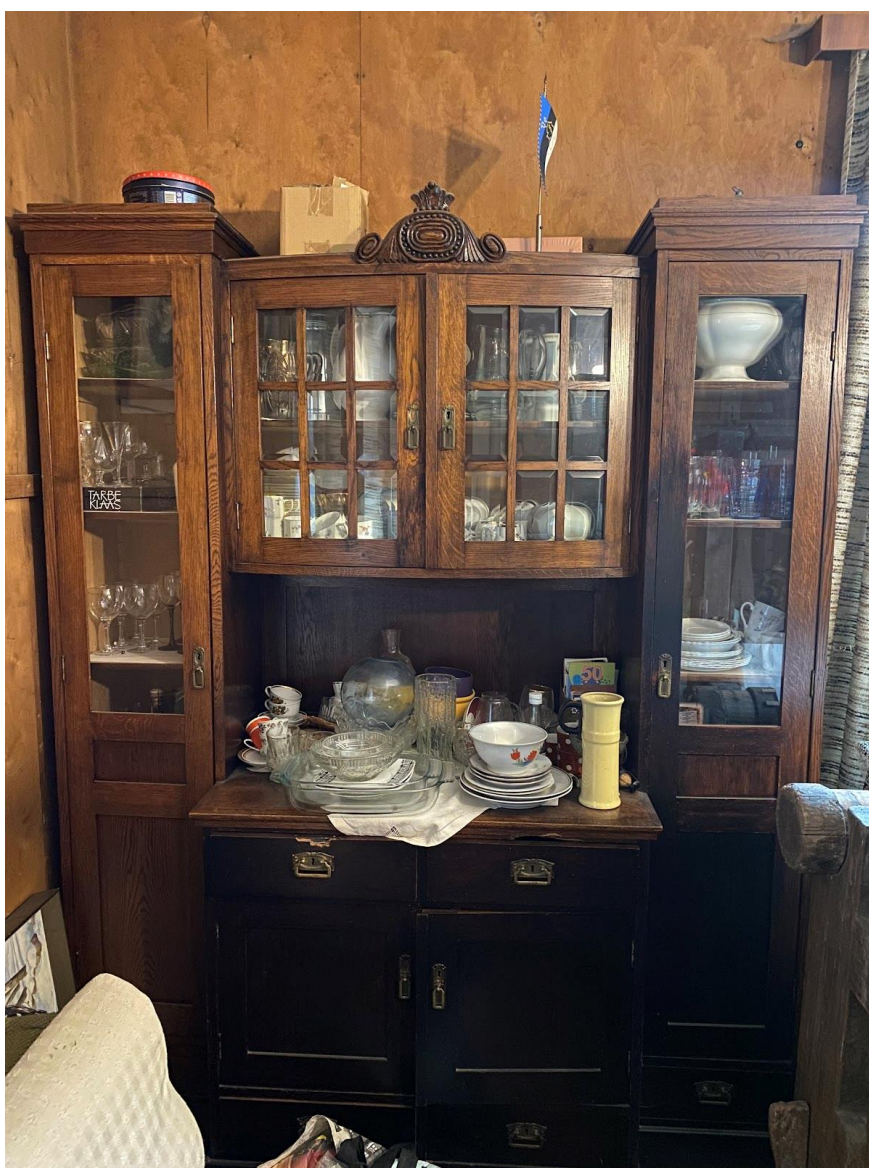
Tähelepanu- ja säilitamisväärne on uhke täispuidust tamme vitriinkapp (vt foto nr 33). Kapi kohta on jutud, et kunagi olla sinna sisse murtud ja sellest on tekitatud kahjustused lukus olnud sahtlitel. Vitriinkapp pärineb maja ehitusajast.<sup>41</sup>

**Foto nr 33** . Tammepuust vitriinkapp. (Perekond Nõmmik erakogu)
