**STALINISTLIKU KORTERELAMU SEISUKORRA ÜLEVAADE**  
**JA RESTAUREERIMISE ETTEPANEKUD**

**Tööstuse 77, Tallinn**

**Arhitektuuri konserveerimise ja restaureerimise täiendkoolituse lõputöö**

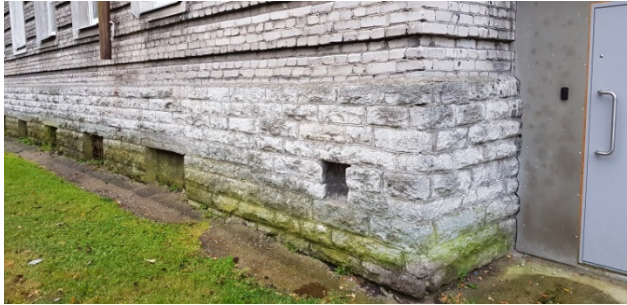
Detaili nr	Nimetus	Foto
D1	<p>paekivi sokkel hoone perimeetris</p> <p>Foto 04.11.2023 K.Kaldam</p>

Sokkel on puhta vuugiga (kumervuuk) paekivimüüritis ja ilma suuremate füüsiliste kahjustus-teta, kuid sokli alumine serv on sammaldunud. Soklil esineb mõningast vuukide lagunemist ja üksikutes kohtades kivide irdumist. Veeplekk sokli kohal puudub. Sillutisriba hoone perimeet-ris on valatud betoonkiht, mis on tugevalt sammaldunud ja ebahütlaselt pinnasest paisunud. Veekahjustuste põhjused hoone perimeetris on tinginud amortiseerinud või puudulikust sade-mevee süsteemist ( fotod lk 12 ja 24).

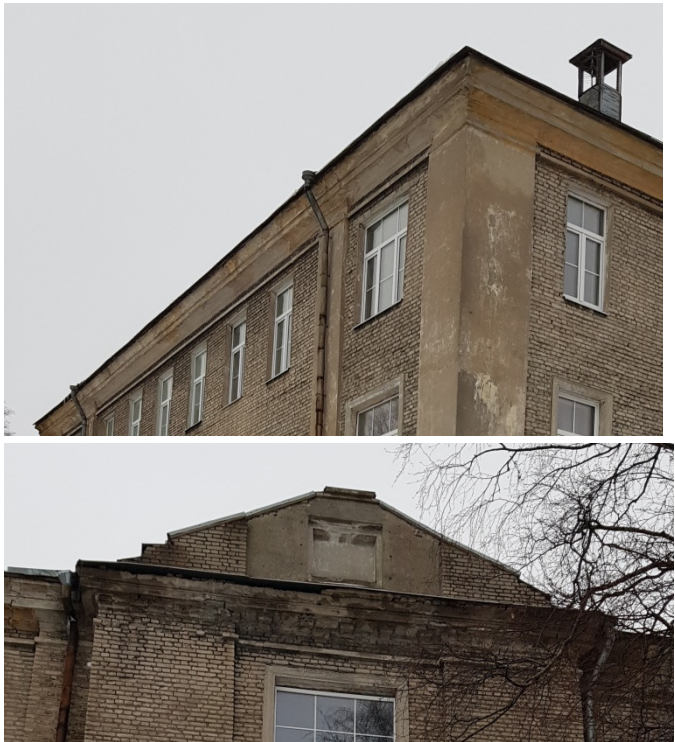
Detaili nr	Nimetus	Foto
D4	katuse räästakarniis hoone perimeetris  Fotod 29.12.2023 K.Kaldam

Räästa karniisidel esineb lagunemist, krohvitükkide murenemist ja karniisi väljavajumist, sei-sukord on lausa ohtlik. Krohvitud dekoorelemendid on ilma suuremate kahjustusteta, esineb mõningaid väiksemaid pragusid, krohvi pindmiste tükkide irdumist (fotod lk 13-14).
