EESTI KUNSTIAKADEEMIA
Kunstikultuuri teaduskond
Muinsuskaitse ja konserveerimise osakond

Suvevilla Nõmme keskuses
Pärnu mnt 322, Tallinn, Harju maakond

Arhitektuuri konserveerimise ja restaureerimise
täiendkoolituse lõputöö

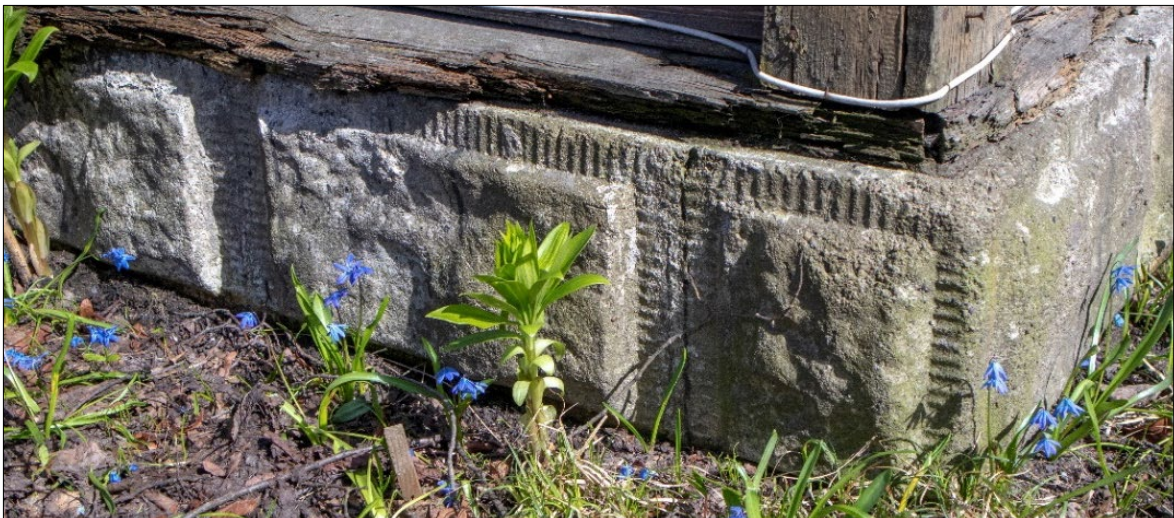
Paekivist sokkel on üsna madal. Soklikivid aga põneva välimusega, nende rihveldatud servad lisavad kivile lihtsa raami. Kivid on tihedalt üksteise kõrval, vuukimiskohti näha pole.

Foto 10 – põneva kujundusega soklikivid paiknevad tihedalt üksteise kõrval

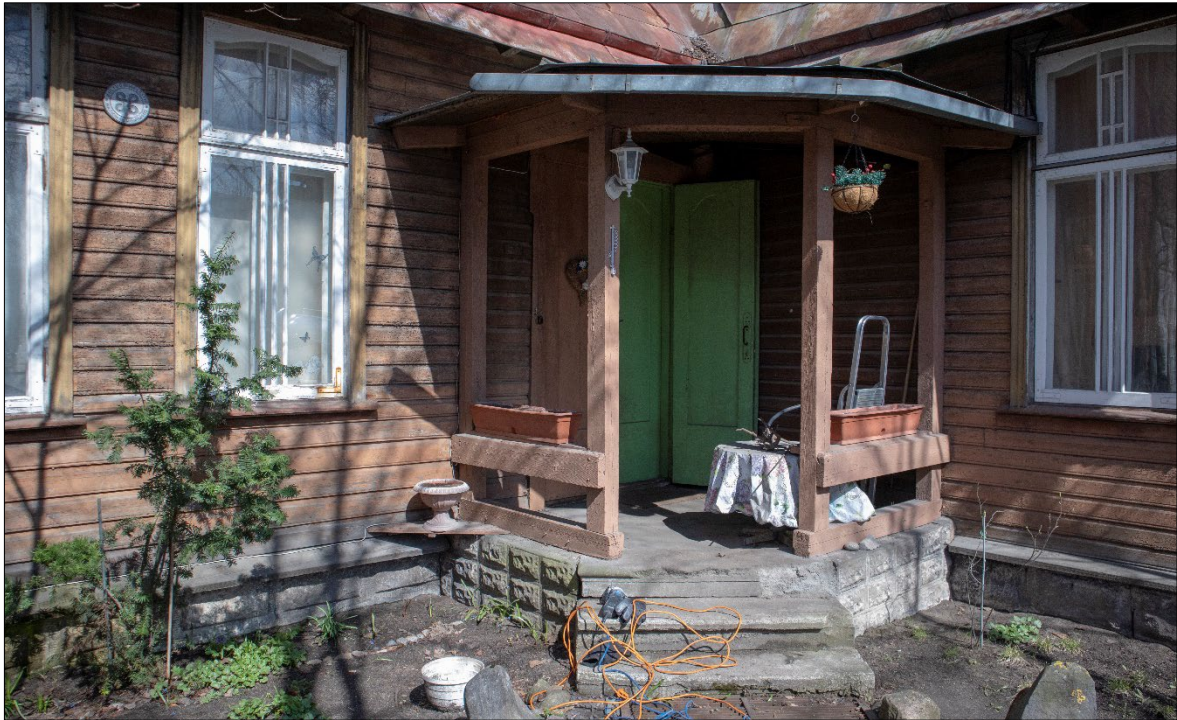
Foto 13 – endise peaukse esine varikatus

Kunagine hoone peauks on kaheleheline tahveldatud topeltuks, väljast helepruun, seest heleroheline. Sellel on lihtne kaaremotiiv ukse ülaosas ja naeltega kinnitatud metallist tugevdusplaat ukse alumises osas. Selle, maja keskel oleva sissepääsu, ette on ehitatud osalt postidele ja osalt maja sisenurga seintele toetuv ümarkaarne katusealune. Kui vaadata katuse

ja parempoolse akna veidi juhusliku liitumist jääb mulje, et tegemist on hilisema ehitisega. Millal katusealune ehitati, seda on raske öelda.

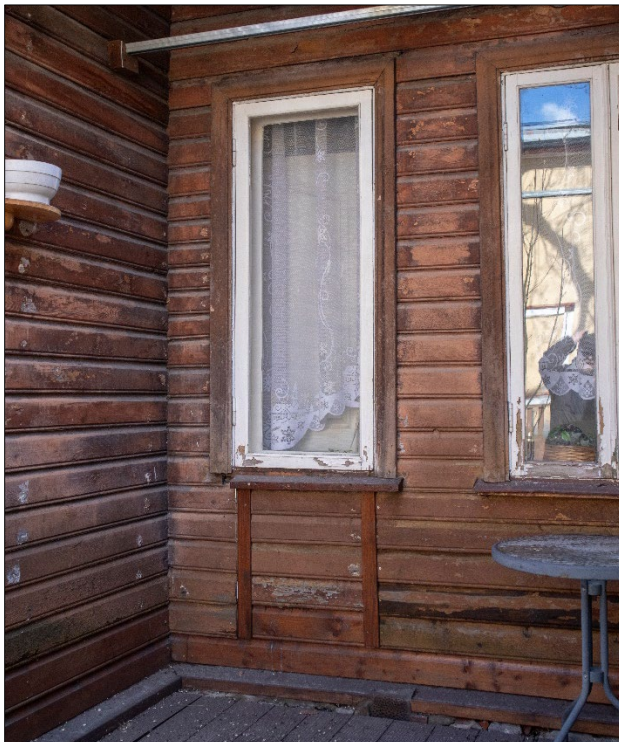
Foto 14 – vaade maja nn salauksele

Teistel sissepääsudel on ees lihtsamad puituksed. Maja otsas paikneval sissepääsul on eraldi eeskoda, mis on hiljem juurde ehitatud. Lisaks on hiljuti maja taha, Vana Pärnu maantee poolsesse külge lisatud veel üks nn salauks. Nimelt on (ühe majasopi terrassile pääsemiseks) tehtud sisselõige algsesse aknaavasse ja sel moel on saadud põrandani ulatuv aknaga ukseava.

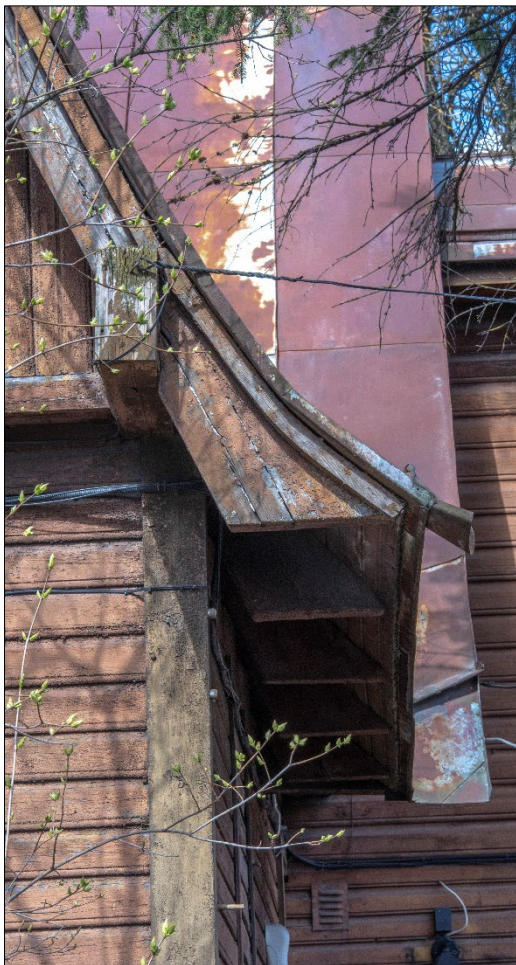
Foto 16 – katuse lõpuosa teeb kerge tõusu üles

Hoone viilkatus on valdavalt valtsplekk kattega ja kumerdub servades kergelt üles. Kelkkatusega torni katuseplekk on samuti õrnalt ülesse kaarduvate servadega, mis annab katusele elegantse ilme. Uemas hoone osas on näha katusel nii plekki kui eterniiti, katusejoon on selles osas lamedam ja sirgelt langev.

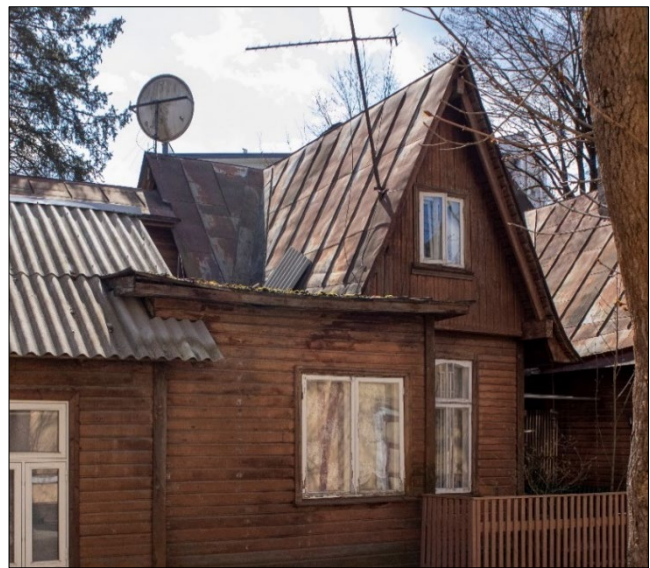
Foto 17 – erinevate kallete ja katetega katusepinnad

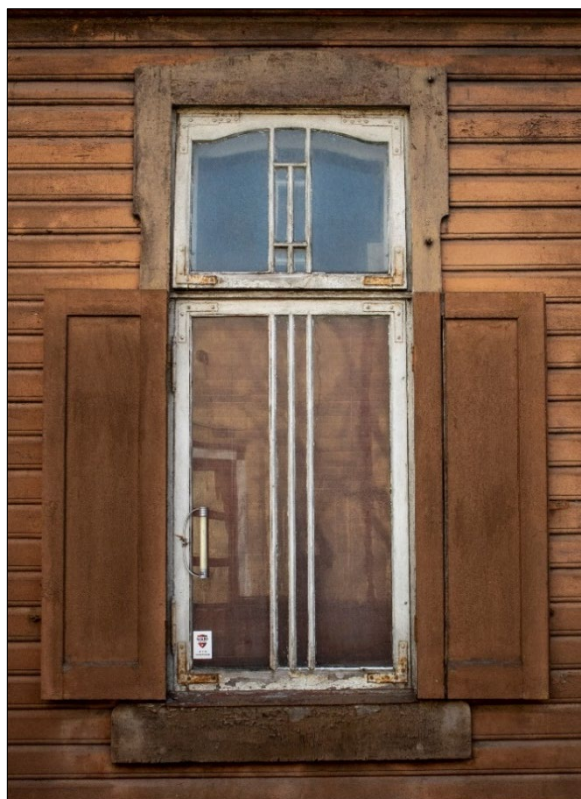
Aknad on hoonel valdavalt juugendliku kujundusega ja kitsaste raamidega. Vanemas majaosas on esimese korruse akendele tehtud peente prossipulkadega põnev jaotus. Torniosa aknad eristuvad teistest, olles veelgi kitsamad ja eriti väikeste ruutudega, raami karniisi osa on jaotatud kolmeks kaareks. Vana Pärnu maantee poolses majaosas on kahel aknal säilinud ka puidust aknaluugid akna alumises osas.

Foto 18 – üks kahest aknast millel on säilinud luugid

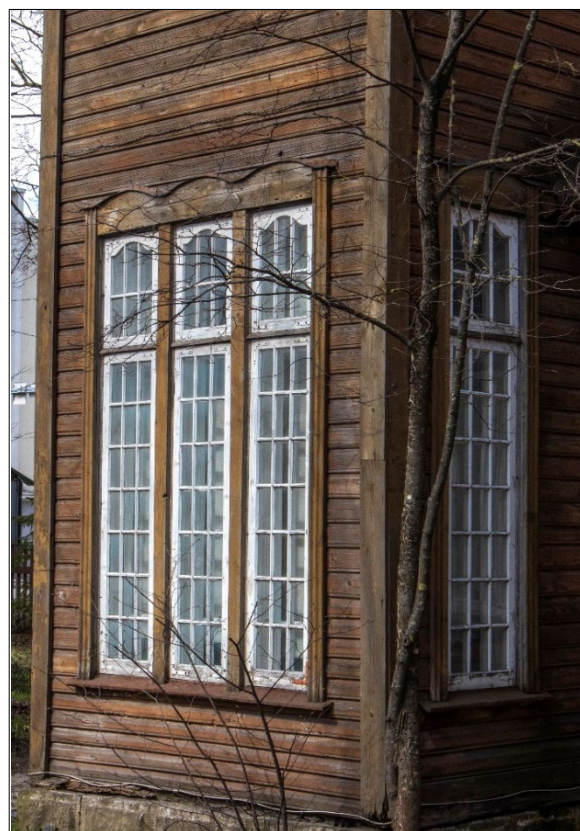
Foto 19 – torniosa aknad on eriti väikeste ruutudega

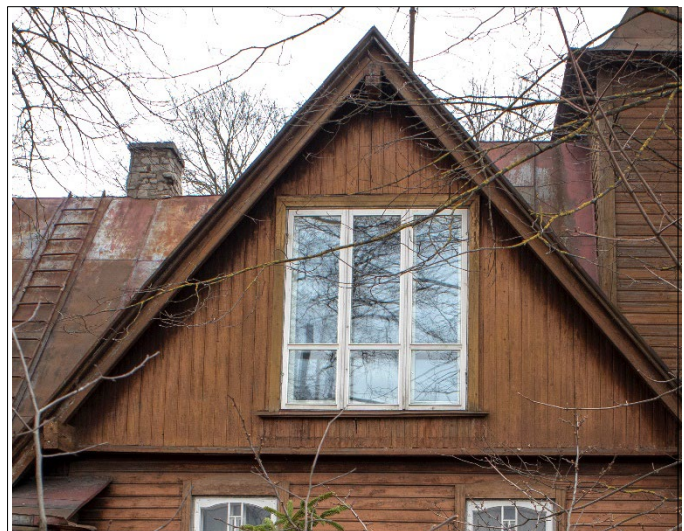
Vaadates fotot ¹³ aastast 1985, saame teada, et aken on välja vahetatud millalgi enne foto tegemist on paigaldatud katuseviilu alla uus aken, mis asub siin tänaseni. Enam pole näha kaht väikeste ruutudega akent neid lahutava impostiga vaid ühte akent, millel on kolmeks jaotatud aknaraam. Ka rõhtvaltspuu asub nüüd alumisel kolmandikul, kuigi varem oli see ülemisel kolmandikul.

Foto 22 – sama aken aastal 2024

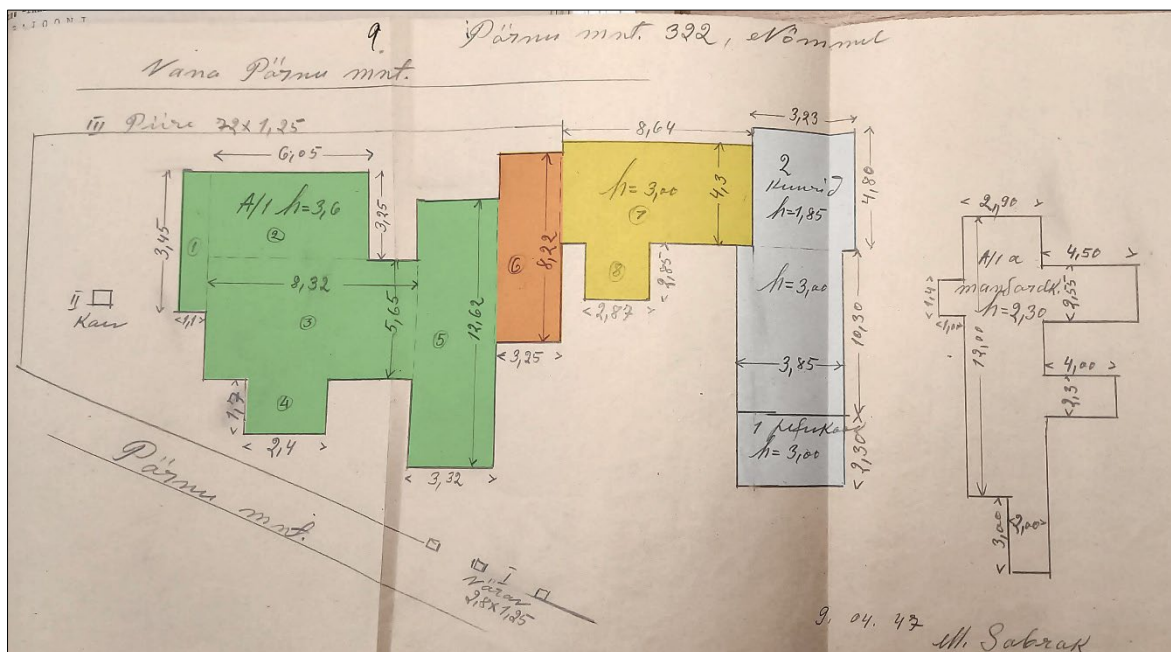
Hoone maht on aja jooksul tublisti kasvanud. Kui vaadata ajaloolist fotot (foto 33), ehitamise etapist võib märgata, et hoone oli algselt väiksem ja lihtsama põhiplaaniga. Juurdeehitus on tehtud enne 1947-ndat aastat, sest sellest aastast pärit plaanil on uued majaosad juba olemas. Vaadates erinevatele tasanditele jäävat katuste ühenduskohti ning sokli puudumist hoone äärmisel osal võib arvata, et juurdeehitus on valminud mitmes etapis ja eri aegadel.

Foto 23 - põhiplaanil on rohelisega märgitud hoone algne maht, oranžiga sokliga juurdeehitus ja kollasega ilma soklita ning ilmselt kõige hiljem juurde ehitatud hoone osa, halliga on tähistatud küürid

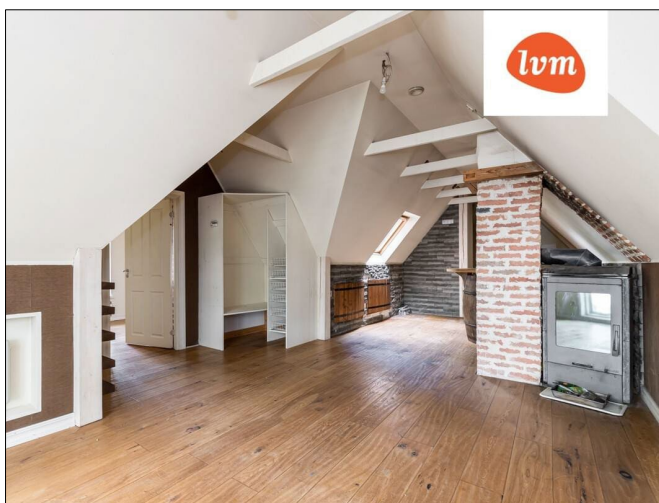
Osalt on uue hoonemahu lisamisel arvestatud maja algse stiiliga, mitmed elemendid on üle võetud vanast hoonest. Võimalik, et siin on taaskasutatud hoone kinni ehitatud osast pärit detaile (selles majaosas, mille ette on uus hoone ehitatud, paiknes algselt kolm akent esimesel korrusel ja üks kahepoolne aken katuseviilu all). Viimase aja ehitustöödest on teada, et täiesti uue elu on saanud katusekorrus. Kinnisvaraportalides saab näha pilte värskenduskuuri läbinud interjööri. Algsetest detailidest on nähtavale jätud üksikud katusetalad, mõni lapike müüritist ja veidi korstnakive. Lisatud on üks katuseaken, mis paistab ka antud fotolt (foto 24).

Foto 24 – hoone väljaehitatud katusekorrus, näha on katuseaken, Kinnisvara 24 müügikuulutus (kuulutus on aegunud)

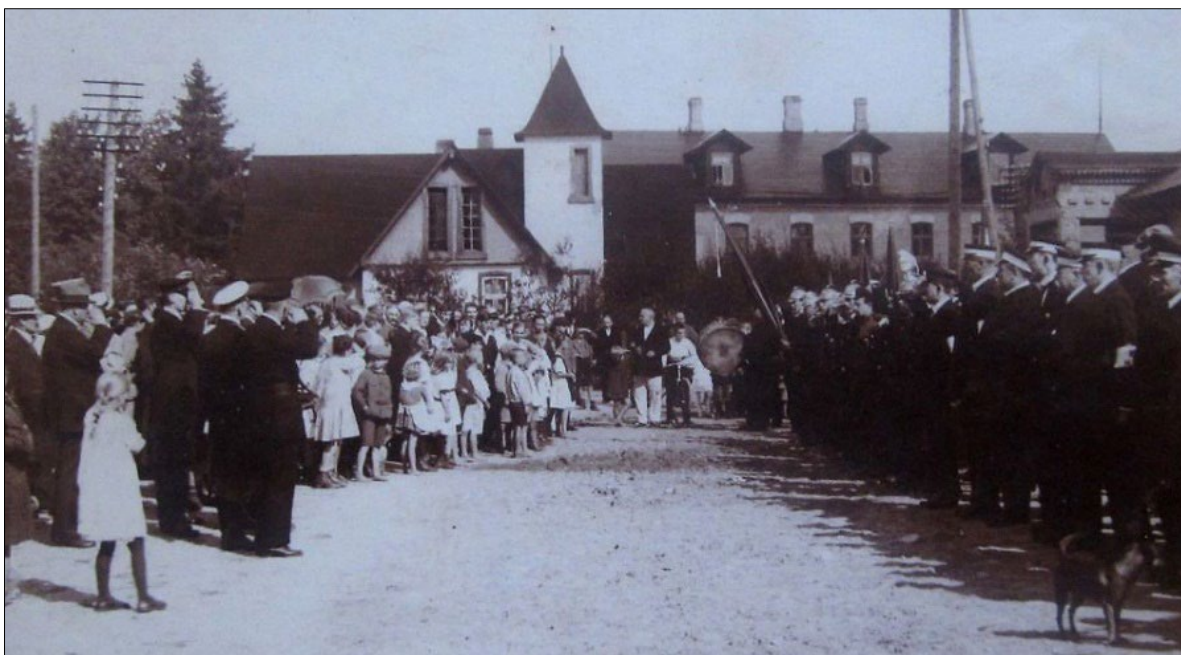
Praegu jätab maja väga väsinud mulje ning seda mitte ainult oma vanuse ja kulunud pindade tõttu, vaid eelkõige teeb seda antud värvilahendus. Ajaloolisi fotosid uurides on maja olnud kunagi tõeliselt särav. Tugevad kontrastid tõid ehisdetailid selgelt esile ja lisasid hoonele iseloomu. Kas värvida hoone helekollaseks, kreemjaks või valgeks, kas teha raamid punakaks, pruuniks või rohekaks? Tähtis on leida see õige kontrast ning toonid, mis omavahel sobivad. Selguse saamiseks tuleb hoone varasemat värvilahendust hoolikalt uurida, otsida vastust nii arhiividest kui maja seinu sondeerides. Kindlasti tasub Nõmmel ringi vaadata, ideid otsida ja spetsialistidega nõu pidada. Värvima aga peab nii ruttu kui võimalik, sest puidu pind on praegu ilma kaitseta. Tore on näha, et originaalaknad on endiselt kititud klaasidega ja neid on hoolega värvitud. Seda traditsiooni tasub jätkata, et kaunid raamid püsiks veel kaua.

Foto 32 – hoone heledamad ja tumedamad pinnad on kauniit mängulised

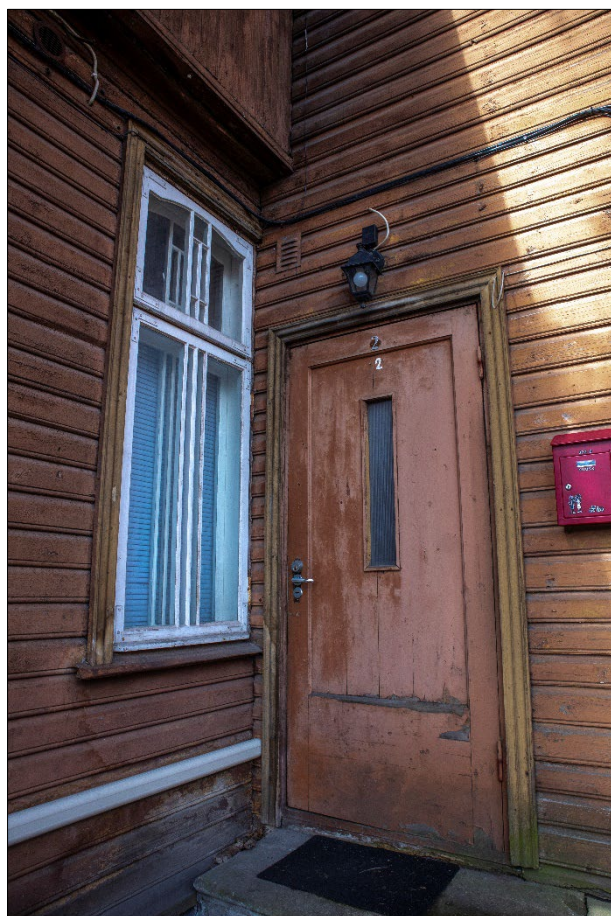
Foto 44 - hiljem ehitatud hoone osa sissepääs ja vana osa aken, kahe hoone ühinemiskoht

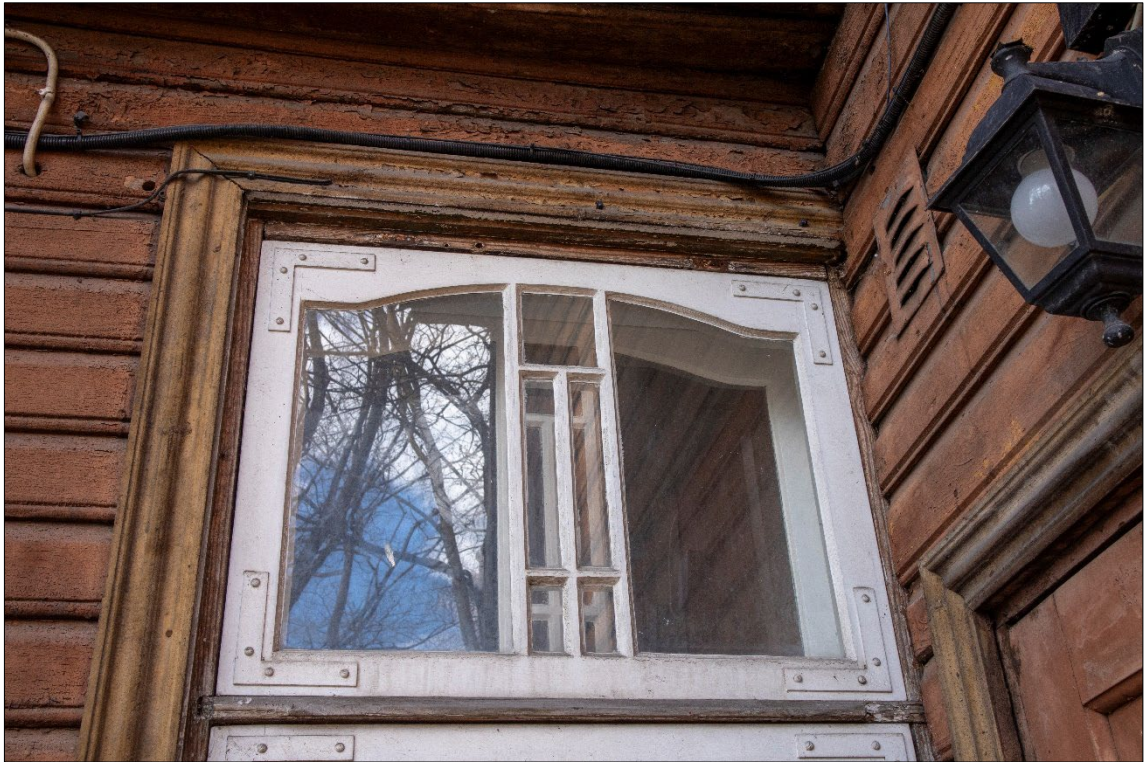
Foto 45 - vana ja uue majaosa ühinemisenurk koos vana aknaga

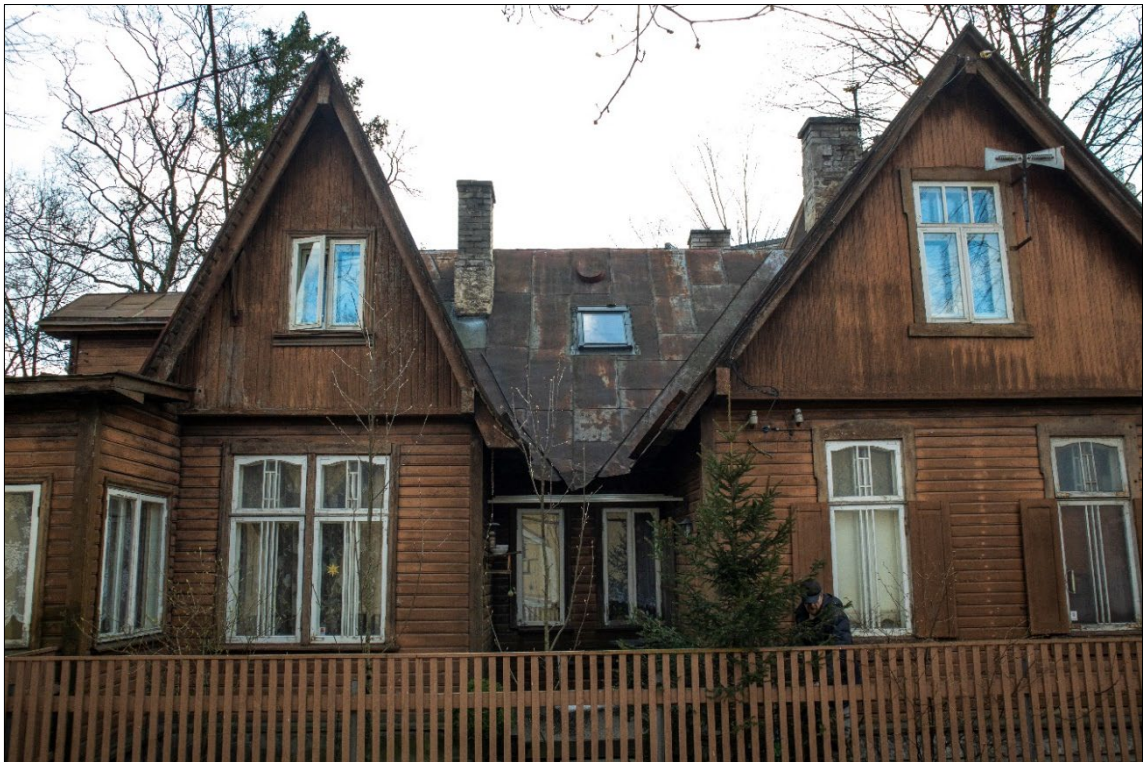
Foto 46 - vaade maja tagant, näha on katusekorruse uued aknad

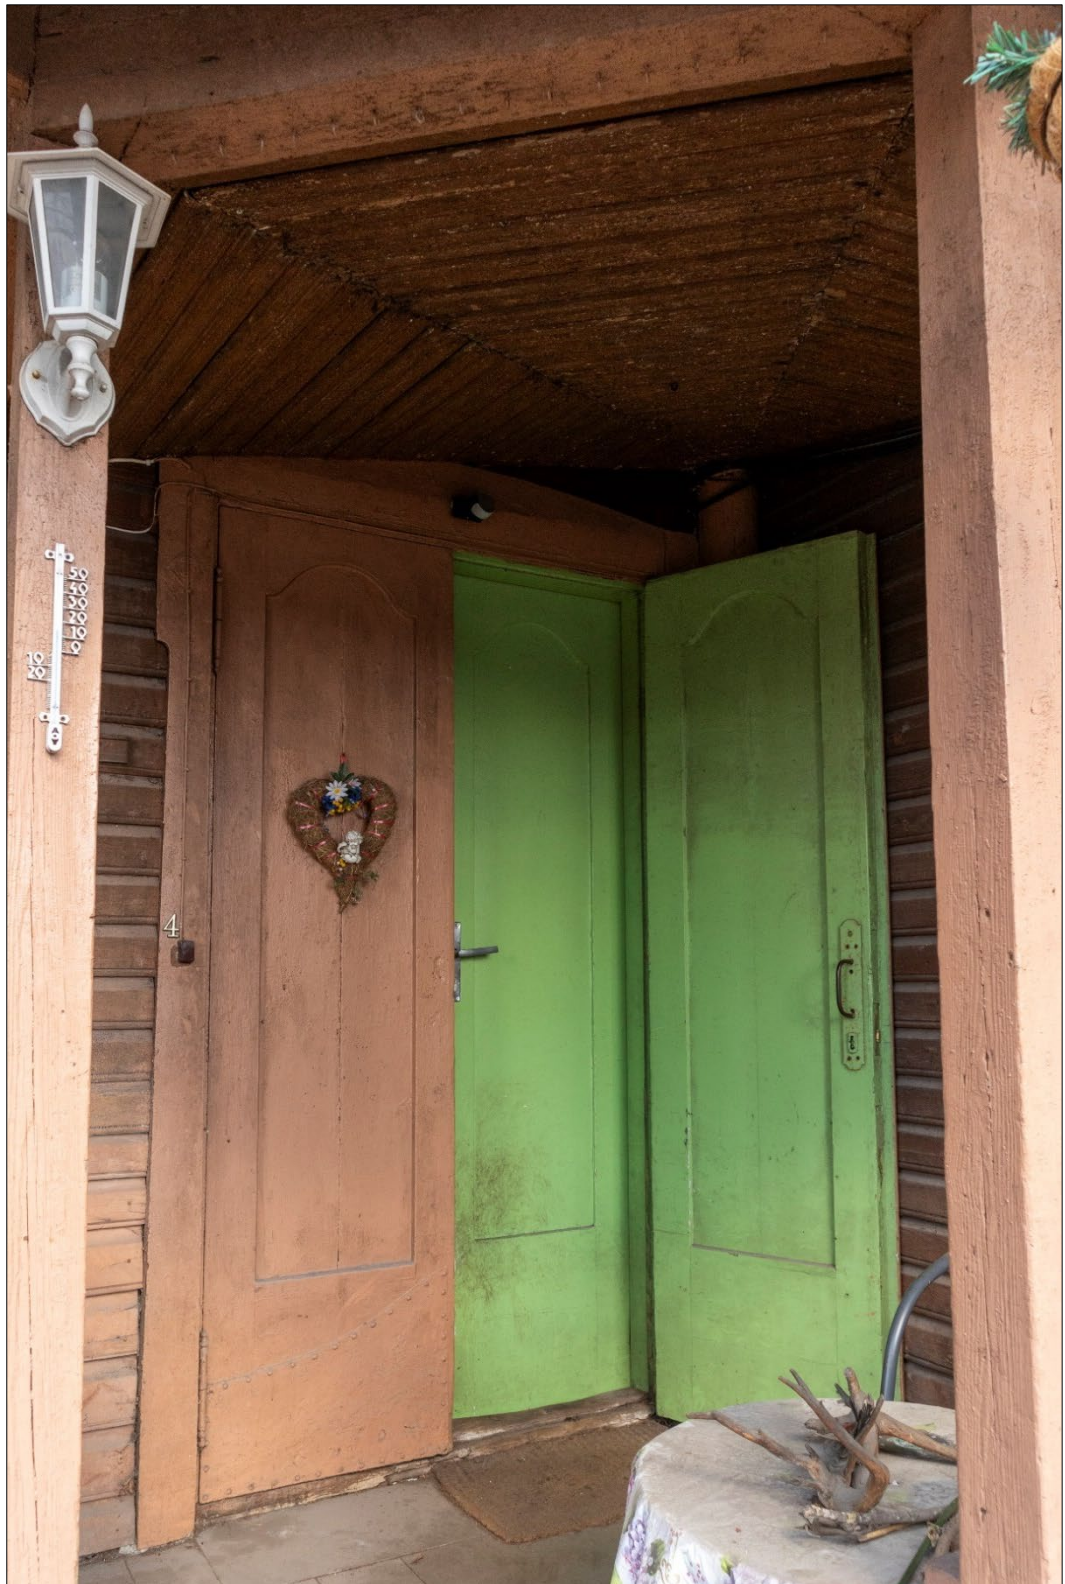
Foto 47 - endise peasissekäigu tahveldatud uks

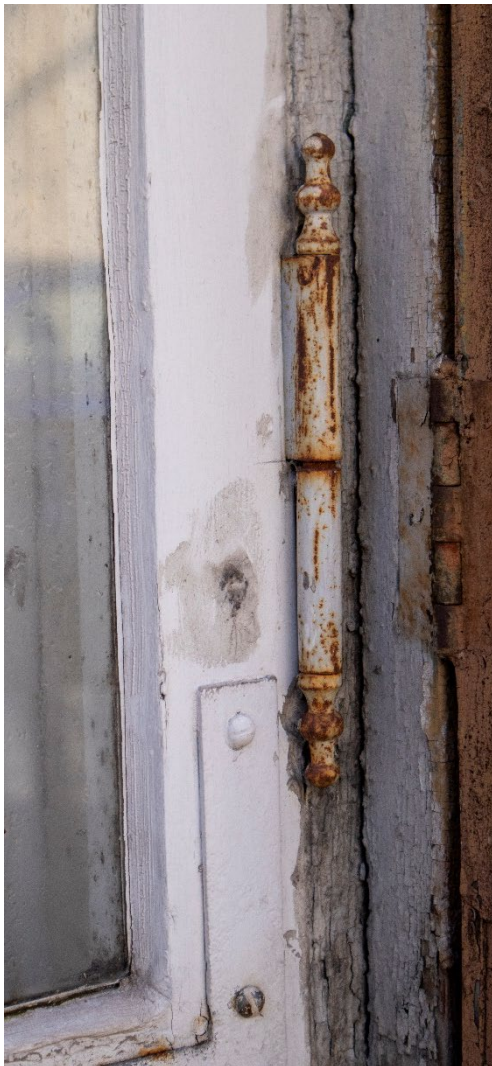
Foto 53 - detail originaalsest aknahingest
