Ettepanekud Jõesaare talu rehielamu konserveerimistöödeks

Lüganuse tee 48, Lüganuse alevik, Lüganuse vald, Ida-Viru maakond

Arhitektuuri konserveerimise ja restaureerimise täiendkoolituse lõputöö

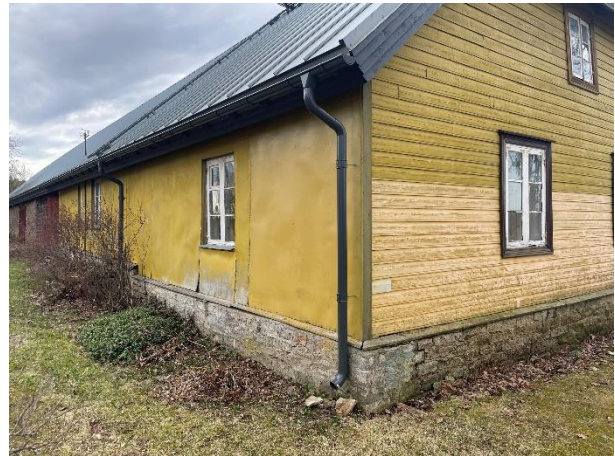
ill 7 Lõuna- ja idafassaad 2024.aastal. Lõunaküljel on näha haljastust, mis kasvab sokli läheduses, puitkiudplaati, sisse astega aknaid, kollase värvimeediumiga värvitud nurgalaudu. Idafassaadil võib täheldada pooleli jäänud värskenduskuuri, kus alumisel perimeetril on uv-tundlikum värvimeedium. Akende kohal on veelaud ja piirdelaud on tume pruuni värvi.

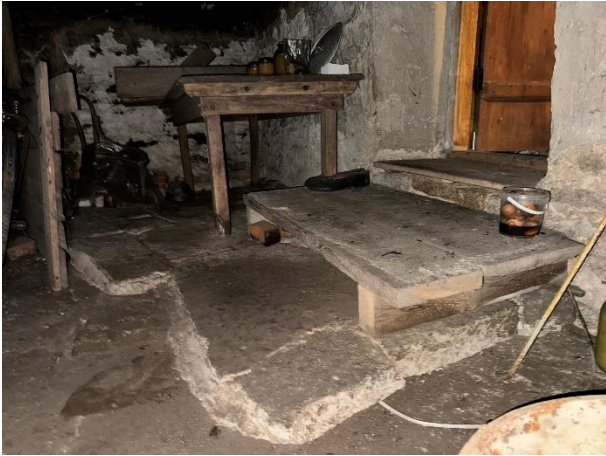
võib järeldada, et ahi on olnud umbes 1,3 m kõrgune, 1,6 m laiune ja võimalik, et rohkem kui 2 meetri pikkune. Samas nurgas on ühele seinale kinnitatud metallkaarega puutoigas (ill 14) ning kõrval on lae all avaus (ill 12). Mõlemal juhul ei õnnestunud nähtuste funktsiooni välja selgitada. Võimalik, et toigas on pandud sinna konstruktsiooni toetuseks. Avause puhul võib olla tegu tühimikuga, mis on tekkinud konstruktsiooni lagunemisega või on tehtud ava teadlikult ventilatsiooniks.

ill 13 Rehetoa põrand ja lammutatud ahju tõenäoline asukoht. Paeplaatidest põrandal on kuni 10 cm kõrgune aste.

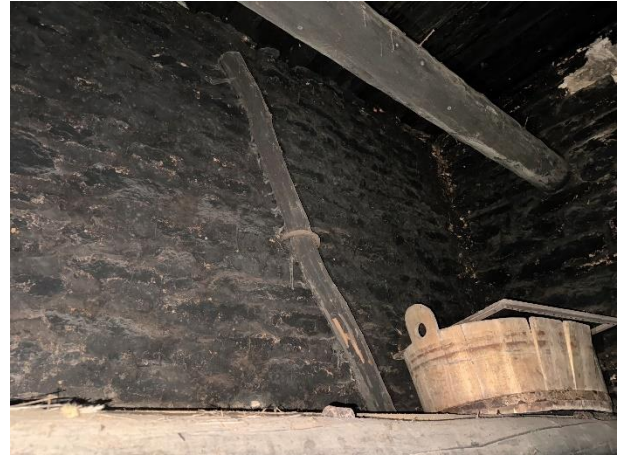
ill 14 Rehetoa kunagise ahju kohal olev puidust toigas, mille funktsioon jäi uurimuse käigus identifitseerimata.

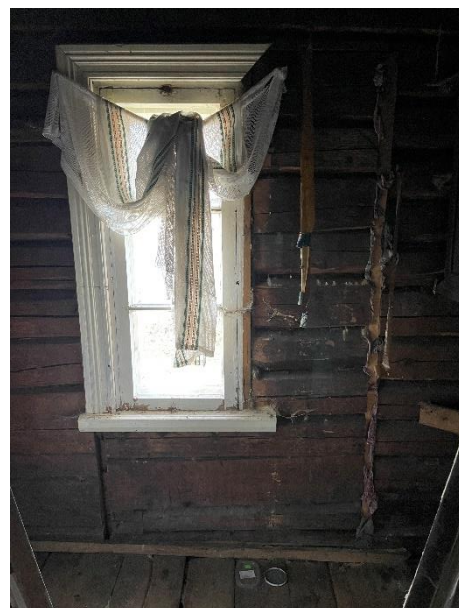
ill 17 Sahvri 3-ruudustikuga aken, mille küljelt on näha endise avause piirjooni.

Sahvriaken on üheraamne 3-ruuduga aken, mis on paigaldatud kunagise ukseava asemele. Ruudud on olnud kititud ning metallosad sepistatud. Sepisnurk raami aluspuul on murdunud. Eemaldatud on ka ruumipoolne parem piirdelaud. Sarnane üheraamne 3-ruuduga aken on ka rehetoas, kuid sellel puuduvad metallosad ja piirdelaud. Ookertooni raam on kinnitatud lengile väänatud naeltega.

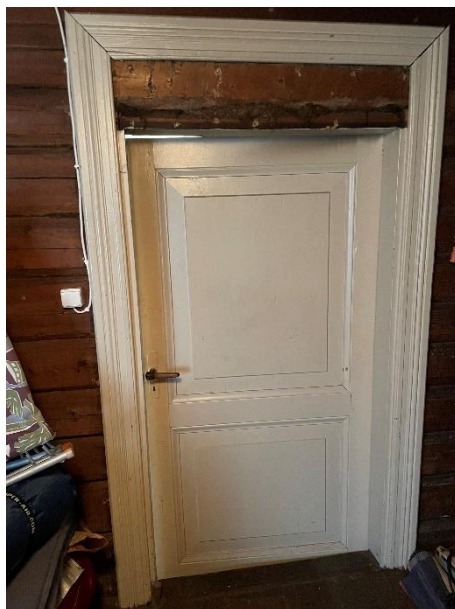
ill 19 I eeskoda köögiga ühendav uks, mis on viidud madalamale oma algsest asukohast. Valgeks värvitud piirdelauad on jäänud paika.

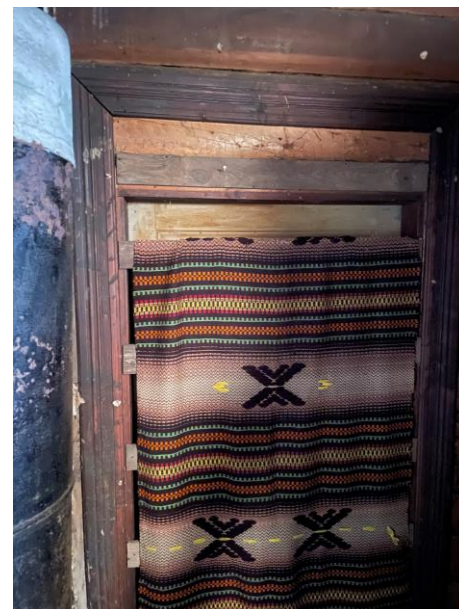
ill 20 I eeskoda eluruum 2-ga ühendav uks, mis on hilisemalt laudadega kinni löödud, kui avaus oma funktsiooni kaotas. Piirdelauad on jäänud puidutooni või ülelakitud, kuid ei ole viidud avausega koos madalamale.

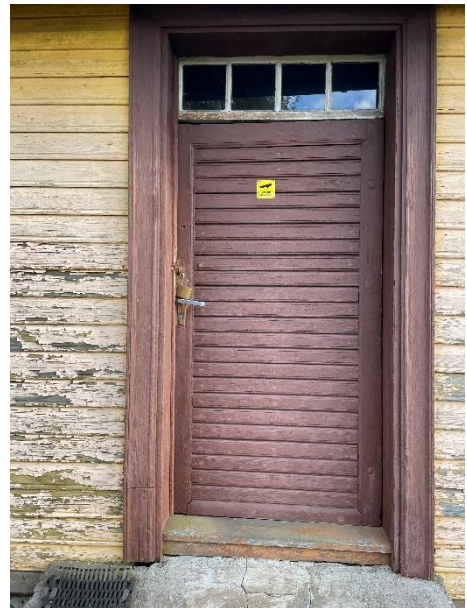
ill 35 Peauks

Kambrites on kahe tahveldisega ühelehelised uksed, mis on värvitud valgeks (*ill 19*). I Eeskoja välisuks on olnud tahveldisega kahelehega uks ning viimistluseks on näiliselt kasutatud peitsi või lakki (*ill 18*). II Eeskoja uks, mis nüüd on peauks (*ill 35*), on lihtsama lahendusega ning ülesehituselt sarnane väravatega. Püstlaud on omavahel ühendatud põõnadega ning lengile kinnitatud sagaratega. Välisperimeetril on horisontaalne peenematest laudadest vooderdus. Ukse kohal on valgmik. Kui toaste seisukord on rahuldav, siis peauks on hingedelt ära väsinud ja vajaks uuesti hingestamist.

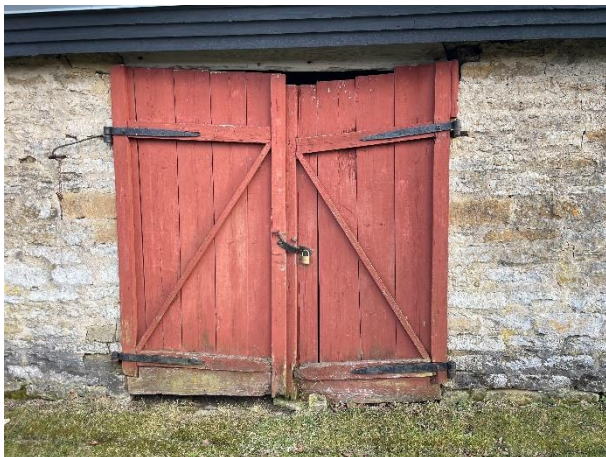
ill 36 Rehealuse uks põhjafassaadil.

Kõikidel väravatel võib täheldada vajumist ning raudoksiid punase värvimeediumi kulumist. Eelkõige on kahjustada saanud lõunapoolsed väravad, mille kasutusotstarbe vähenemise tõttu on väravatagune pinnas tõusnud. Seega nii vajumine kui ka pinnase tõus on loonud värava

otspuudele pideva kontakti niiskusega. Puit on hakanud seetõttu mädanema ning näha on ka puidukadu.

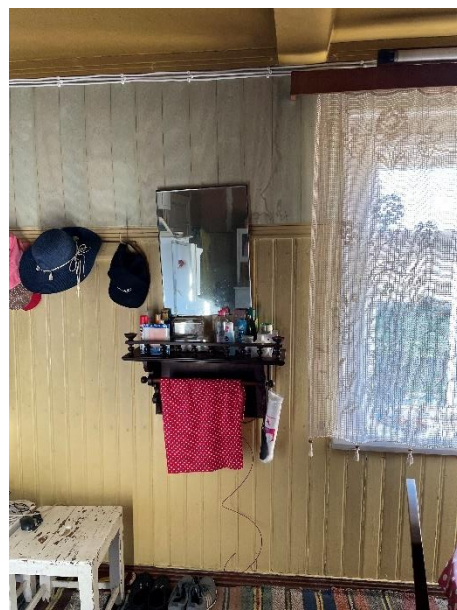
värvikihistust ning hilisemad tapeedikihid (*ill 43*). Lagi kaetud jäikade paanidega, mis järgivad talade kujud ning on üle värvitud kollaseks (*ill 42*). Värvimeedium paanidelt koorub.

ill 42 Köögi viimistluses on kasutatud 1,7 m kõrguseni ulatuvat lambriid, mille lõppedes katab sein papile kinnitatud tapeet. Laes on jäigad paanid, mis on kollaseks värvitud.

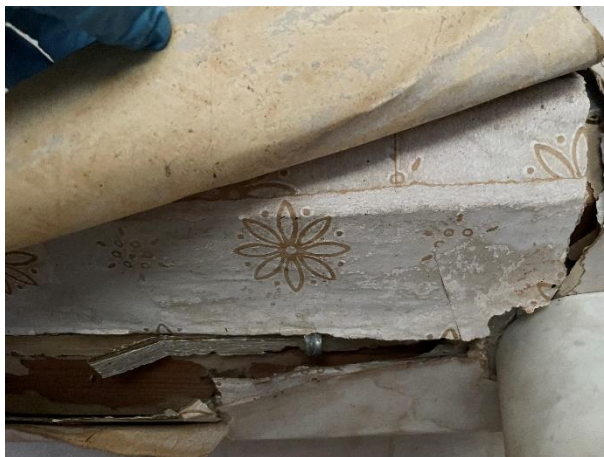
Eluruumides 1 ja 2 on lagi kaetud mitmekordse tapeedikihiga, millest viimane on mõlemal juhul monotoone valge. Ka seinad on kaetud tapeediga ning ülemisel parameetril, kus kohtuvad sein- ja lae tapeet, ühendab neid bordüür (*ill 46*). Eluruumis 1 avaldus ka lae esimene kihistus, milleks oli heledale põhjale peale trükitud lilled (*ill 45*). Tapeet laes on kaotanud mõlemas ruumis adhesiooni puiduga. Sellele on kaasa aidanud niiskuskahjustus, mis on jätnud kattematerjalile oreole (*ill 46*). Vajalik oleks teha kindlaks olukord tapeedikihi all, et välistada niiskuskahjustused konstruktsioonis.

ill 35 Eluruum 1-s esile tulnud lae I kihistuse tapeet
