# MÖLDRI TALU

Ajalooline ülevaade, seisukord ja säilitamissettepanekud

## **Möldri talu. Ajalooline ülevaade, seisukord ja säilitamissetpanekud**

Möldri, Raespa küla, Lääneranna vald, Pärnu maakond (86301:006:0172)  
Vaablase, Saulepi küla, Lääneranna vald, Pärnu maakond (86301:006:0171)

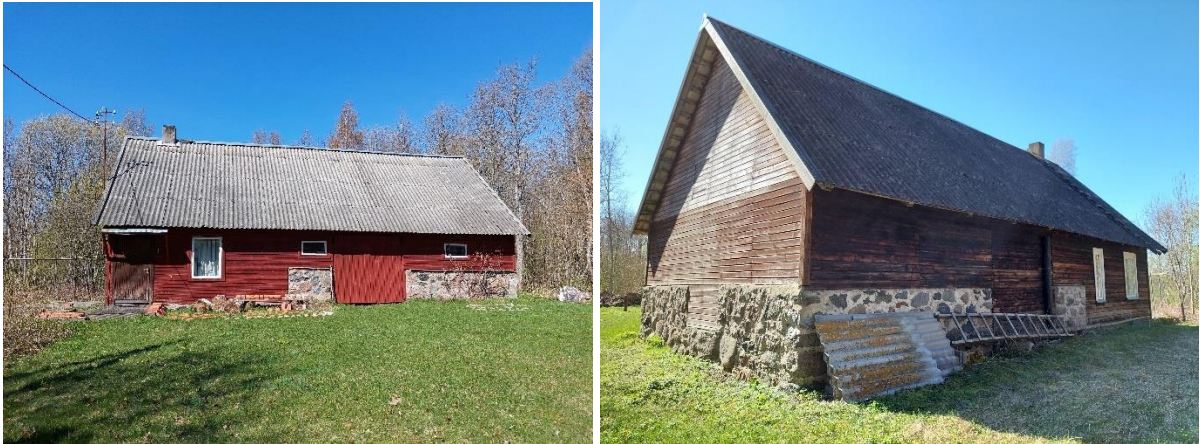
17, 18. Eluhoone tänapäeval. Autori fotod.

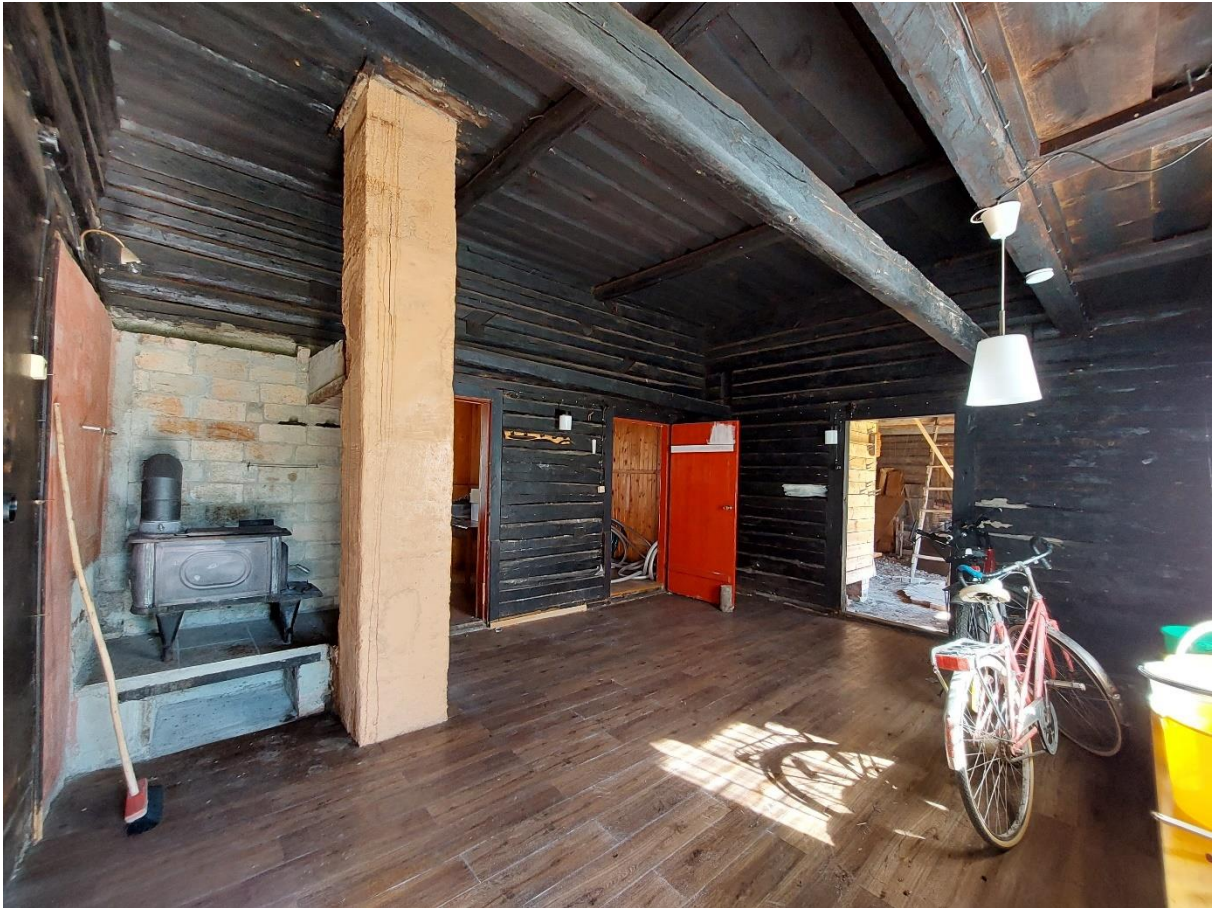
26. Köök-tuba. Autori foto.

Sees on kuuri osas ja köök-elutoas eksponeeritud hoone palkkehand. Väiksemates tubades on säilinud nõukogude perioodile omane siseviimistlus: ühe toa seinad on kaetud vineerplaatidega ning teise toa seinad kaetud püstiste kitsaste voodrilaudadega.

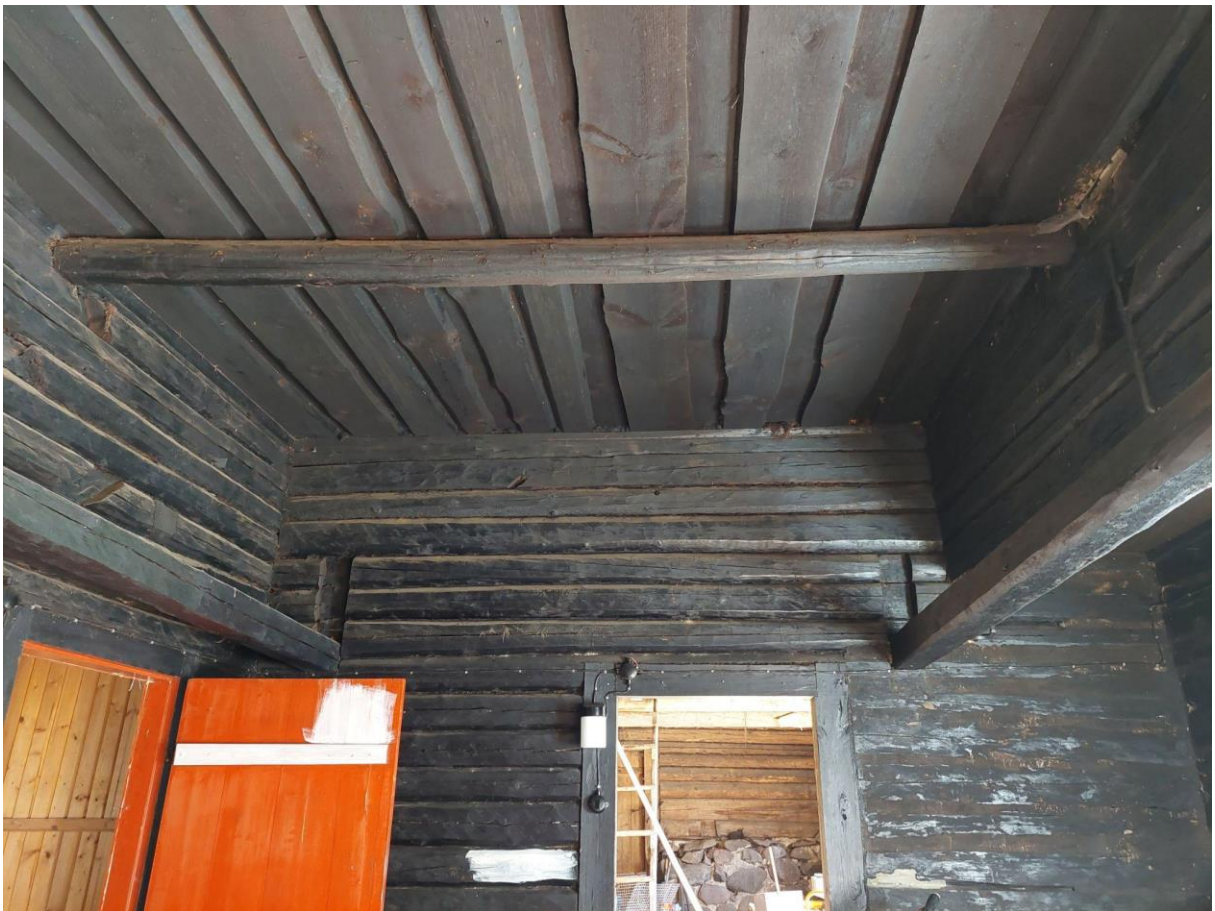
29. Elutoa lagi. Autori foto.

Hoone vahelagi on rajatud ümarpalkidele ning kaetud poola laudisega (kasutatud on servamata laudu). Köök-toa lagi paikneb ülejäänud ruumidest kõrgemal. Kuuri osas on lauad kohati puudulikud ning võib pööningul käies sealt läbi kukkuda. Väiksemates ruumides on lagi kaetud remondiaegsete vineerplaatidega.

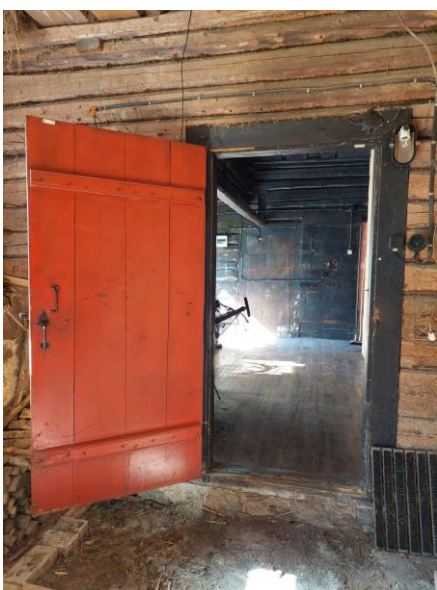
32. Kuuri ja köök-toa vaheline uks. Autori foto.

Ehitusaegseid avatäited on elamul säilinud kuuri osa uste näol. Üks on praegu ka kasutusel olev kahepoolne välisuks, mis on väljast kaetud remondi aegse voodrilauaga. Siseruumis on säilinud kõrgemal paiknev vanem küljeuks, mille ava on väljastpoolt laudisega suletud. Iseenesest on tegemist hästi säilinud korraliku uksega, mis väärrib säilitamist. Siseuks kuuri ja eluruumide vahel paistab samuti ehitusaegne, nii selle ukseleht kui manused.

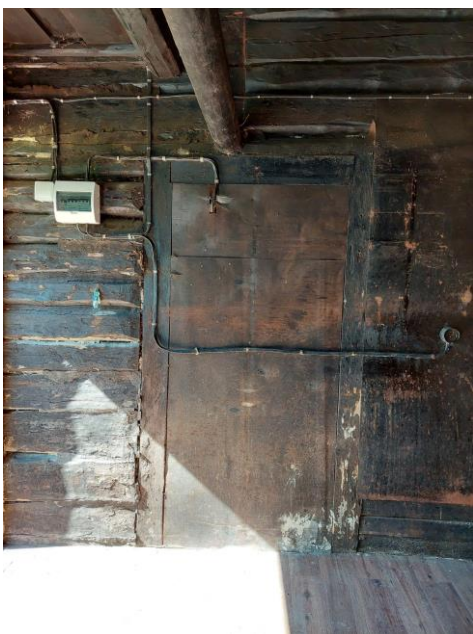
Peauks on nõukogude ajale tüüpiline puituks, mis on kaetud peenemate liistudega, alumises ääres paiknev plekk on natuke äärest lahti tulnud. Ukse kohal olev varikatus on ehitatud lihtsamoelisena, puitkonstruktsioonil ning kaetud tsinkpleki lehega. Värv on puitosadel kohati kulunud. Väikeste eluruumide tahveluksed võivad olla EW-aegsed. Suure toa välisseinas on näha plekiga kinnikaetud ukseava, mis tõenäoliselt viis lammutatud hooneosasse, mille vundament veel nähtaval on.

35. Plekiga kaetud ukseava. Autori foto.

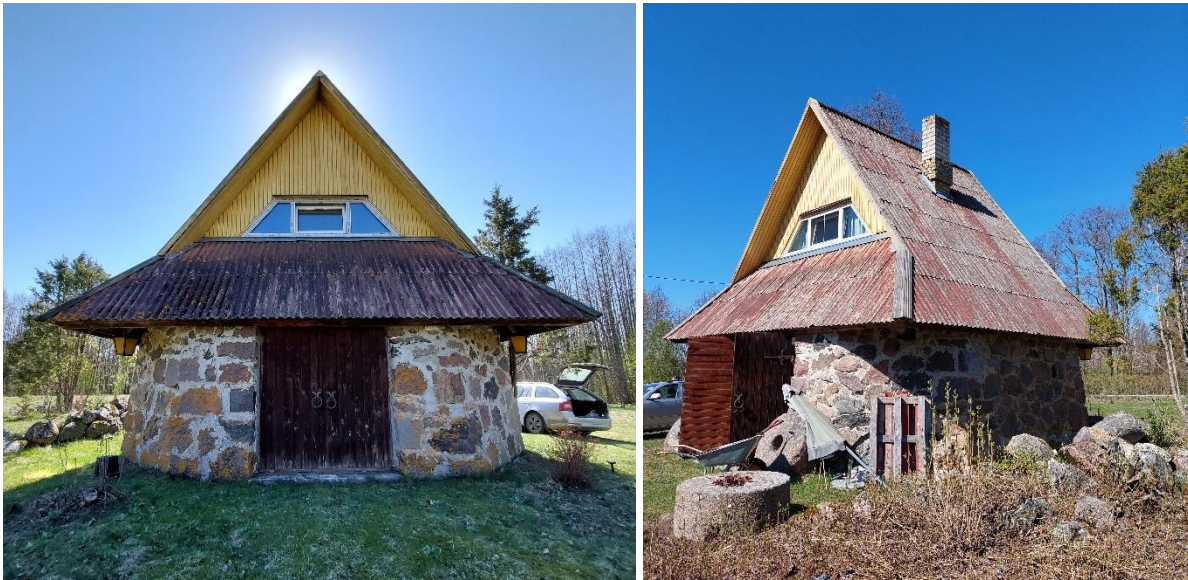
Möldri kinnistul paiknev ait on Ehitisregistri andmetel ehitatud 1914. aastal. Algse funktsiooniga veski ehitati ümber aidaks tõenäoliselt 1930. aastatel. Remonditööd teostati 1983. aastal.

38, 39. Aida välisvaated. Autori fotod.
