**Kirev krunt Kalamajas:  
piirkonna puukuurist  
küpsisevabriku  
ja  
tuleviku  
pommivarjendist  
suitsusaunani**

Graniidi 27, Tallinn

Arhitektuuri konserveerimise ja restaureerimise täiendkoolituse lõputöö

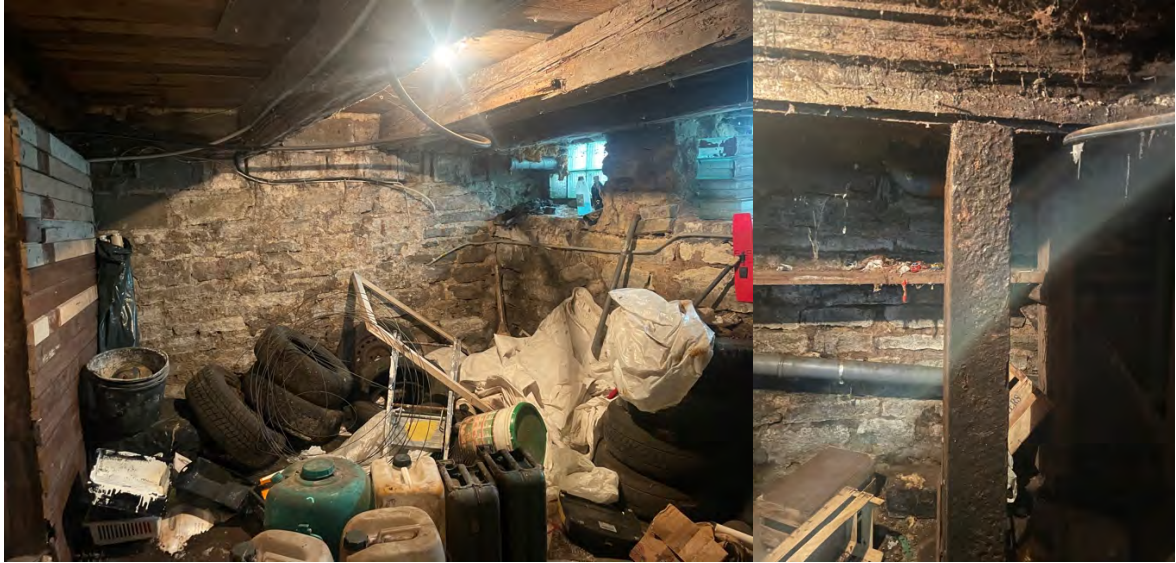
Keldri kõige vanema osa seinad, vahelagi ja talad, mis asuvad korter nr 1 all, on valmistatud puidust ning tänu pikaajalisele veekahjustusele nii keldri niiskuse tõttu 1980. aastatel kui hilisematest veekahjustustest korterist nr 1 on puidu seisukord kehv (ill 40).

40. Korter nr 1 all asuv keldriruim niiskuskahjustusega puidust vahelae ja taladega. Autori foto.

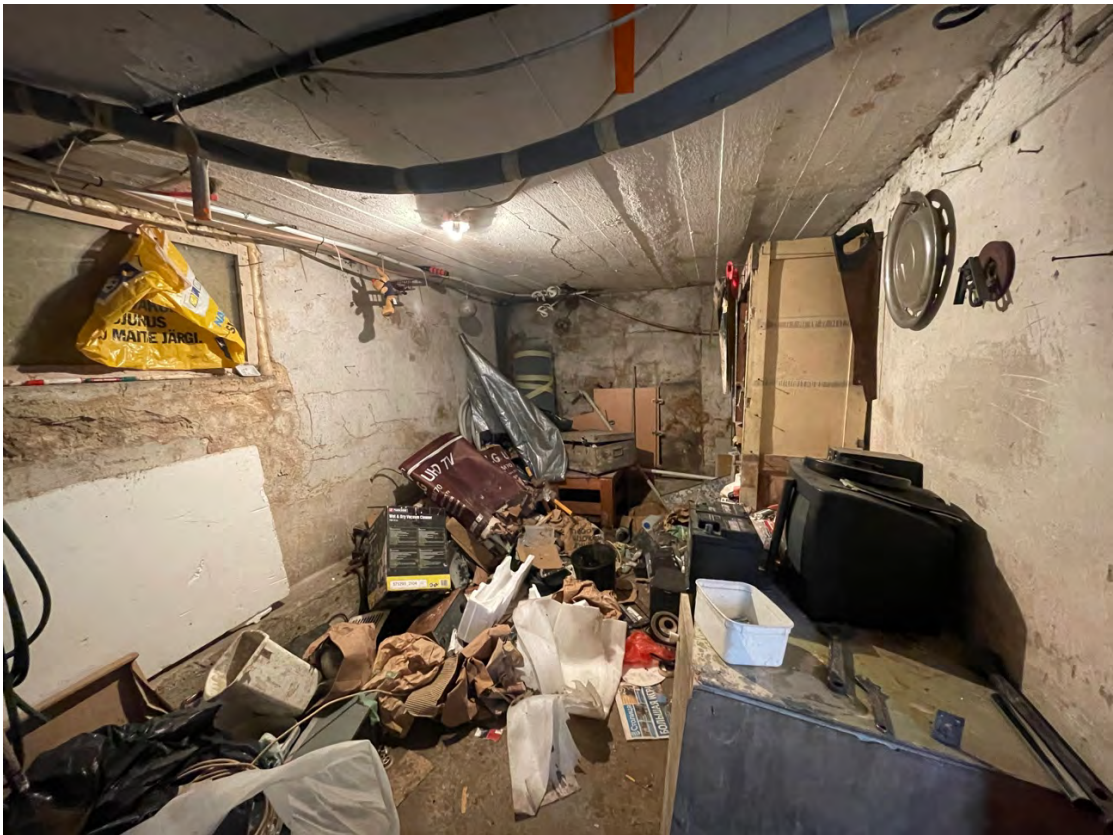
Teistes keldri ruumides on seinad laotud paekivist, mõnes ruumis on paas kaetud lubikrohviga, mõnes on kivi paljas. Keldri laed on valatud raudbetoonist ja krohvitud, raudosade kohal on krohv osaliselt lahti löönud. Keldri põrandad on valatud betoonist, korter nr 1 alustes ruumides on muldpõrand.

41. Korter nr 1A all asuv keldriruim. Autori foto.

Renoveerimisprojekti jaoks on vundamendi seisukorra täpsemaks hindamiseks soovitatav koostada insenertehniline ekspertiis.

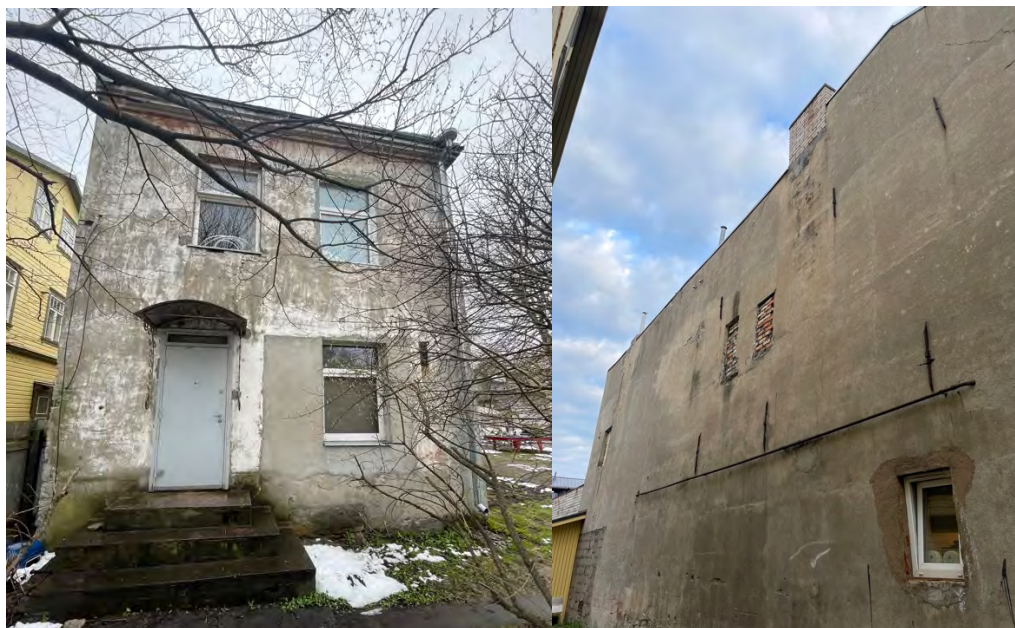
Hoone seinad on valmistatud pae-, plokk- ja silikaatkivist, seinte paksus on 55 cm (ill 38). Kirdesuuna tulemüüri on kindlustatud müüriankrutega (ill 42). Ei ole teada millal ja mis põhjustel on ankrud seina tugevdamiseks lisatud. Juurdeehituse katusejoone järgi võib aimata, et hoone on viimati krohvitud peale juurdeehitust, mis on ehitatud peale 1949. aasta inventariseerimist, sest toonastel joonistel on katus teise suunaga (ill 19).

42. Korter nr 1A sissepääs Graniidi tn küljel ja tõmbidega kirdesuuna tulemüüri sein. Autori fotod.

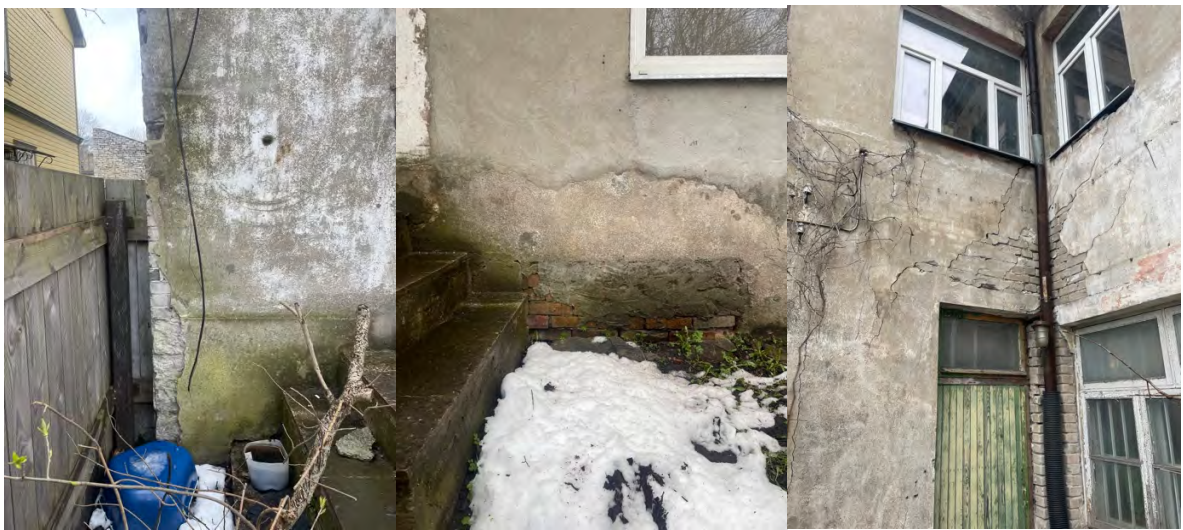
45. Niiskuskahjustused, pudenenud krohv, mõrad seintes, tsementkrohvi parandused. Autori fotod.

Hoone välisseinad on tõenäoliselt viimistletud lubitsementkrohviga. Krohv on pudenenud ja tellisseinad paljastunud. Kive on alla kukkunud. Hoonel on mitmetes kohtades ulatuslikke pragusid ja vajumise jälgi. Pragusid on mõnes kohas püütud parandada tsementkrohviga. Mitmel pool levib kapilaarniiskuse kahjustuse tõttu rohekas samblik.

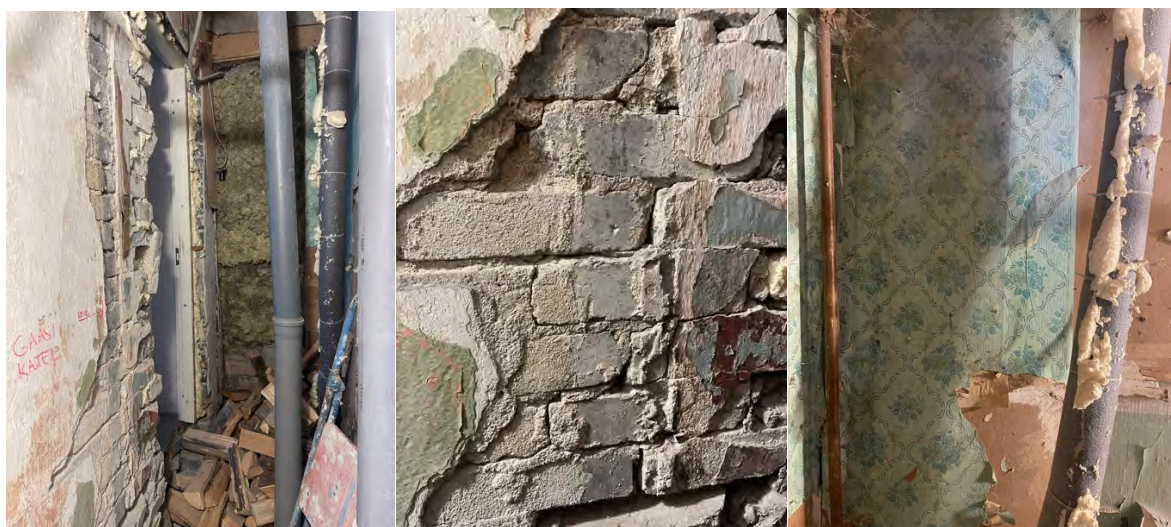
ja -värviga. Lisaks võib leida väga erinevaid materjalide kombinatsioone (ill 48). Krohv on paljudes kohtades lagunenu ja pudenu (ill 49). Seintel võib kokku lugeda vähemalt 12 kihti värvi, leidub tapeedijääke. Tootmisosa seintel on osaliselt säilinud valged kahhelkivid. Samuti on heledate kahhelkividega kaetud märgruumide seinad.

49. Tuhktellisest siseseinad, värvi- ja tapeedijäägid. Autori fotod.

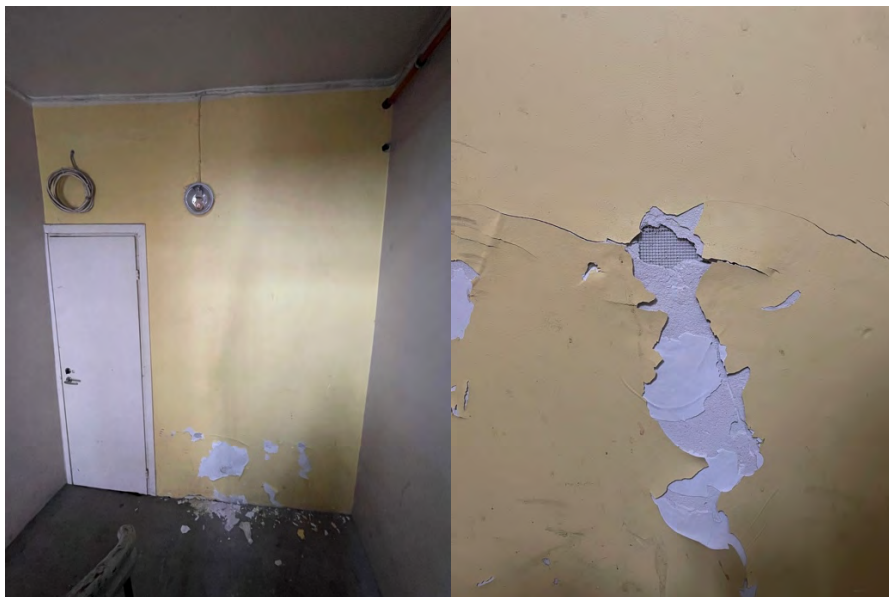
Trepikoda on mälestuste järgi remonditud umbes aastatel 2005–2006 kipskrohvitud ja värvitud. Viimistlus on osati lagunenud ja pragunenud kohtades on näha krohvivõrku (ill 51).

51. Trepikoja siseseinad ja krohvi pudenemine. Autori fotod.

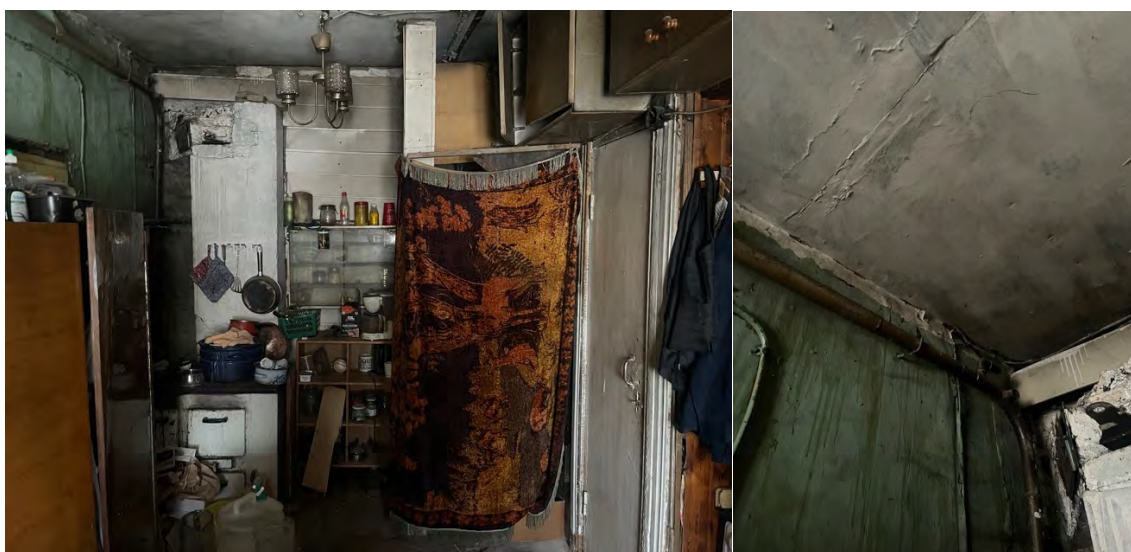
Esimesel korrusel asuv korter nr 1 on aastaid remontimata ja väga kehvast seisust, ent põnev ruum, kus aeg on justkui peatunud (ill 53 ja 54).

53. Korter nr 1, elanik Sassi ajakapsel. Autori fotod.

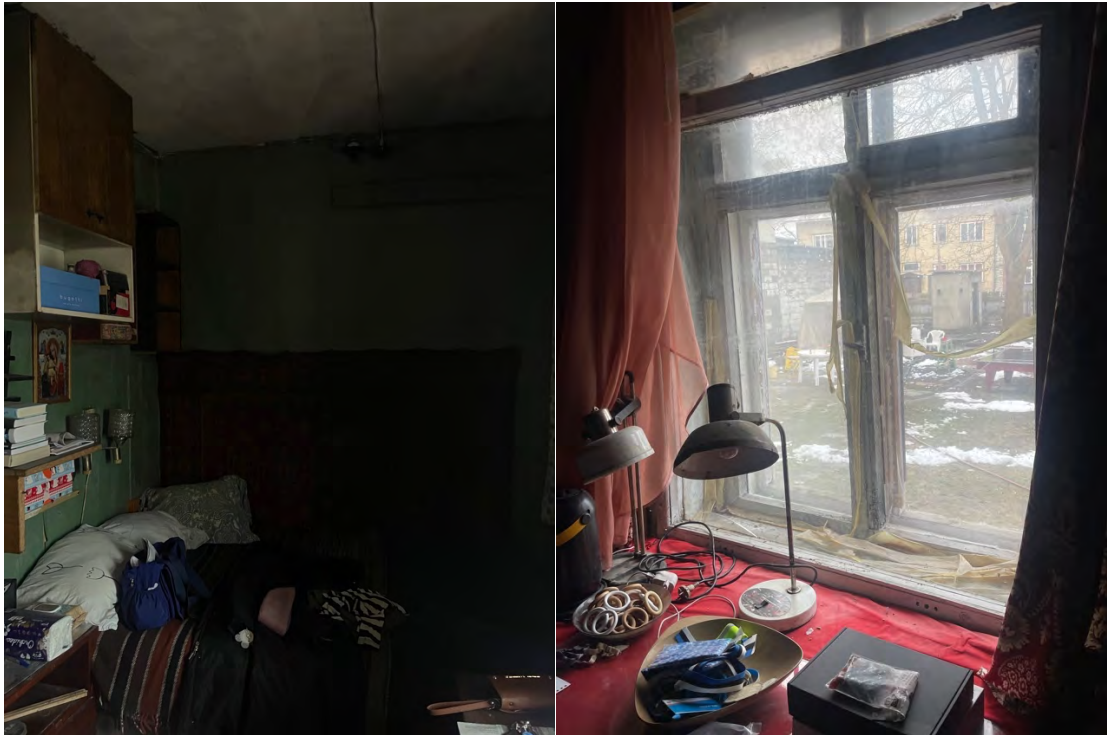
54. Korter nr 1, elanik Sassi ajakapsel. Autori fotod.

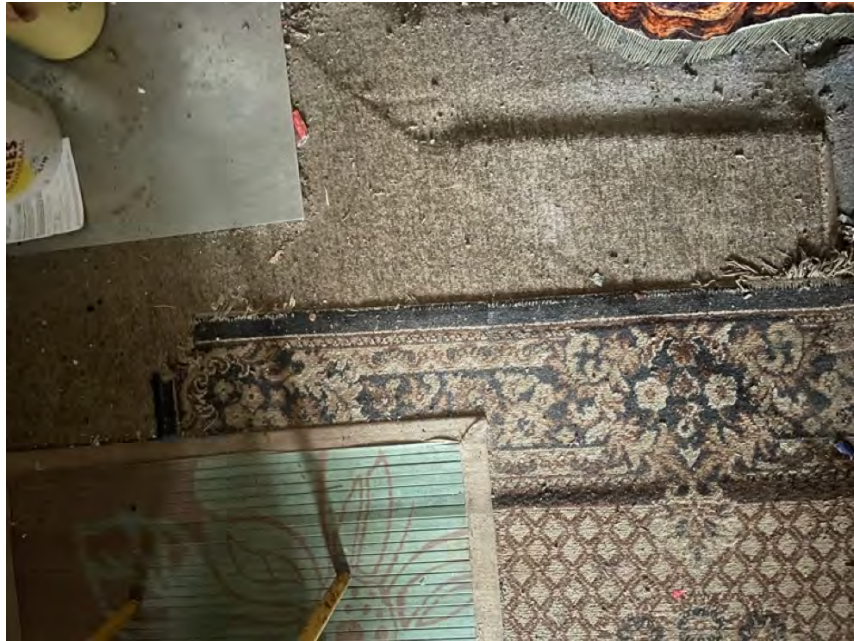
Hoone vahelaed on raudtaladega valatud betoonist, välja arvatud korteris nr 1, kus on puitpõrandad. Korter 1 põrandad on aastatepikkuse niiskuskahjustusega. Hetkel tundub, et põrandad on kaetud vineerplaadiga ja mitme kihi vaipadega (ill 56).

56. Korter nr 1 vaipadega kaetud põrand. Autori foto.

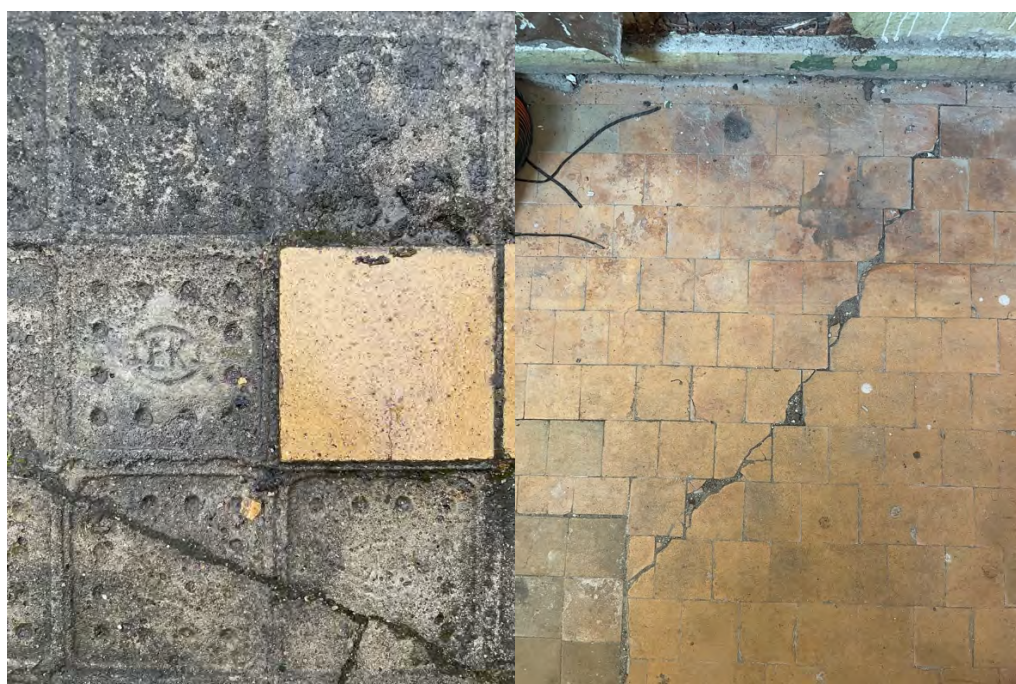
Küpsisevabriku osa põrand on osaliselt kaetud punakaspruunide ja kollaste plaatidega (ill 58). Hoovipealsest võib tsemendijäljest saab välja lugeda, et tegemist on Tallinna keraamikatehase plaatidega (ill 59). Plaatides on läbivalt suured mõrad, mis tõendavad pinnase vajumist (ill 59).

59. Tallinna Ehituskeraamika Tehase (TEKT) põrandaplaadid hoovis (vasakul) ja küpsisevabrikus, mõrad ja pinnase vajumine. Autori fotod.

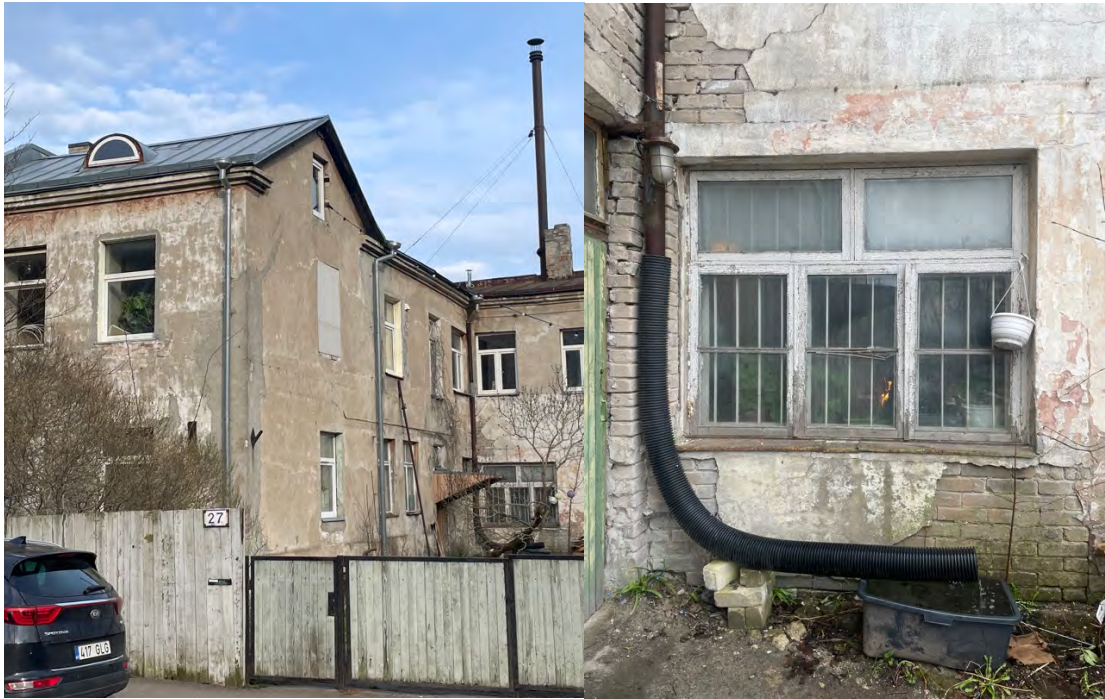
Paar vihmaveetoru on vahetatud, kuid samas on vee äravoolu lahendatud ka väga loominguilistel viisidel nt plasttoruga (ill 62).

62. Vihmavee äravoolulahendused. Autori fotod.

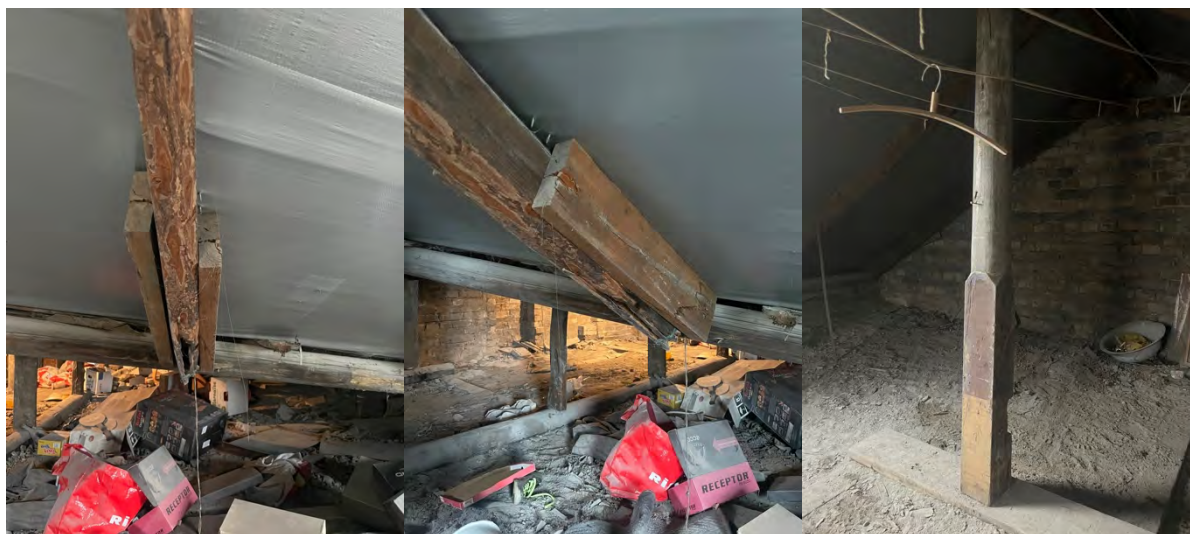
Katuse talad ja sarikad on hästi säilinud (ill 64). Sisenurgas on sarikaid toestatud (ill 65), sest sinna langeb lumega suur koormus ning on oht läbivajumiseks. Pööningu põrand on kaetud šlakiga.

65. Toestatud sarikad, tahatud post. Autori fotod.

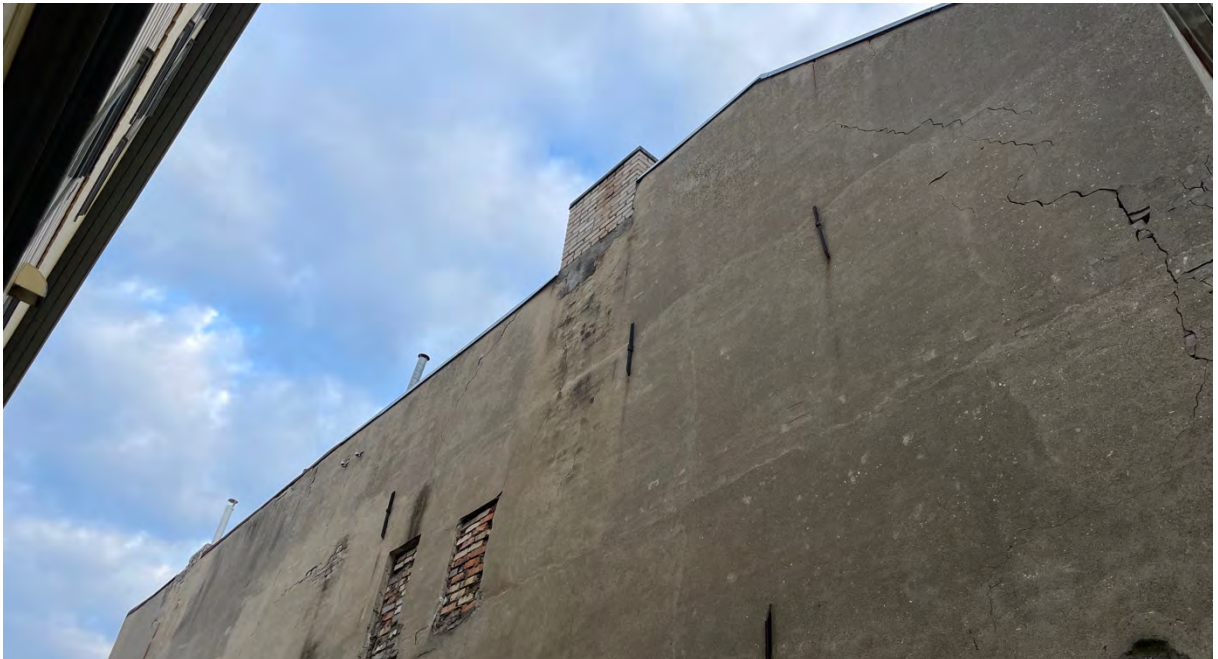
Hoonet köetakse lokaalse gaasikatlaga. Korteris nr 1 on säilinud ka vana ahi (ill 53), mille lõõr on tõenäoliselt väga kehvast seisust ning ajas tihti suitsu sisse. Hoonel on kolm kahe lõõriga korsten, millest kahe katusepealsed osad on lagunened ning kasutusel ventilatsioonilõõridena (ill 67). Omapärane element on pikk kitsas torukorsten endiste tööstusruumide kohal. See vana tööstuslik tugeva tõmbega korsten võimaldab hetkel kasutada unikaalse lahendusega kaasajal loodud tuleaset (ill 68).

67. Korstnalõõrides ventilatsioonilõõrid ja korsten. Autori fotod.

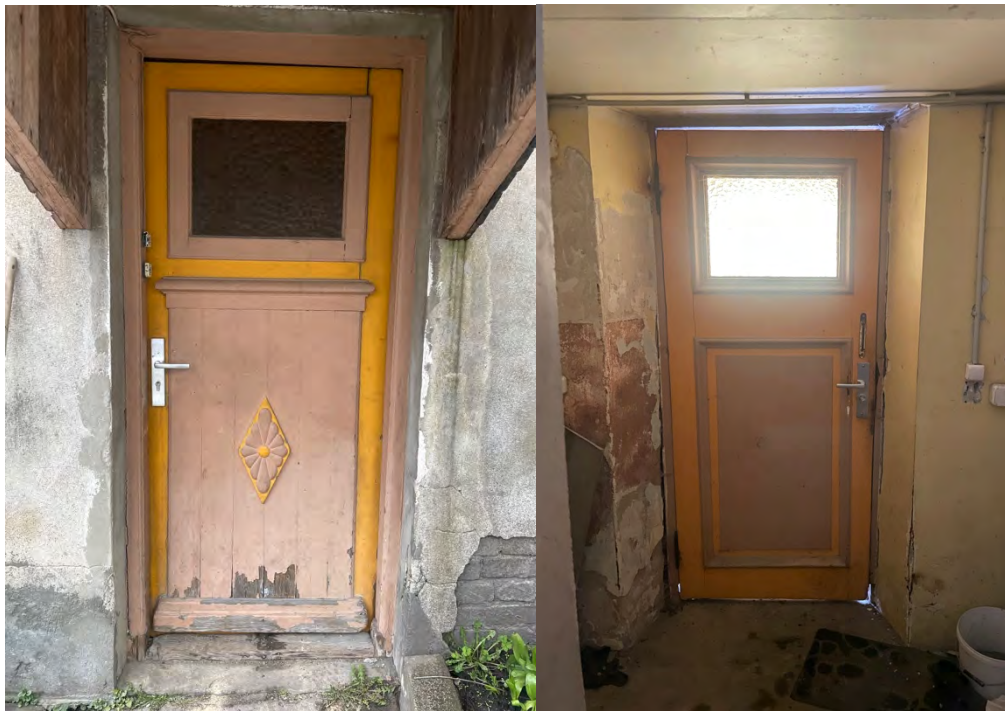
1949. aasta inventariseerimisjoonistel on fassaadil dokumenteeritud lihtsa joonega tahveluksed (ill 19). Trepikoja sissepääsu aga ehib nikerdatud iludetailiga uks (ill 71), mis üldmuljelt on sarnane 1949. aasta joonisele. Erinevus joonisest on rombistikuga aknajaotuse puudumine ja nikerdusega detaili lisamine. On raske hinnata, kas tegu on originaaluksega või hilisema täiendusega.

71. Trepikoja sissepääs (korterid 1, 2 ja 3). Autori fotod.

7. Taastada suur aken korter 1A sissepääsu kõrval.
8. Taasluua ja -toota 1949. aasta jooniste järgi välisüksed.
9. Küpsisevabriku rohelist välisust kasutada võimalusel siseruumides.

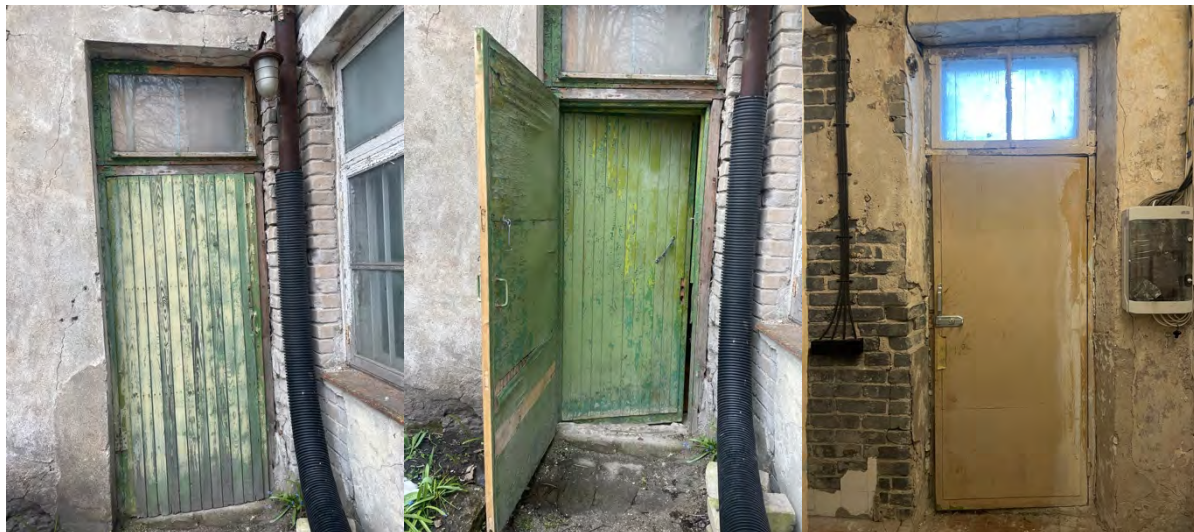
Küpsisevarbriku sissepääsuks on nõukogudeaegsed vineeriga ja laudisega kaetud värvitud puituksed (ill 72). Mitmed ukсед on vahetatud kaasaegsete metalluste vastu (ill 73 ja 74). Pööningule viib veidralt lõigatud vana laudadest uks (ill 75).

72. Küpsisevarbriku kahe uksega sissepääs väljast ja seest. Autori fotod.

Aegade jooksul on avasid pigem kinni ehitatud kui juurde tehtud. Tööstusruumide arendamisega suleti ukseava küpsisevabriku loodeseinas (ill 77) ning edelaseina sisenurgas ehitati aken ümber ukseavaks (ill 72). Korteris nr 1 on näha korteritevaheline kinni ehitatud uks.

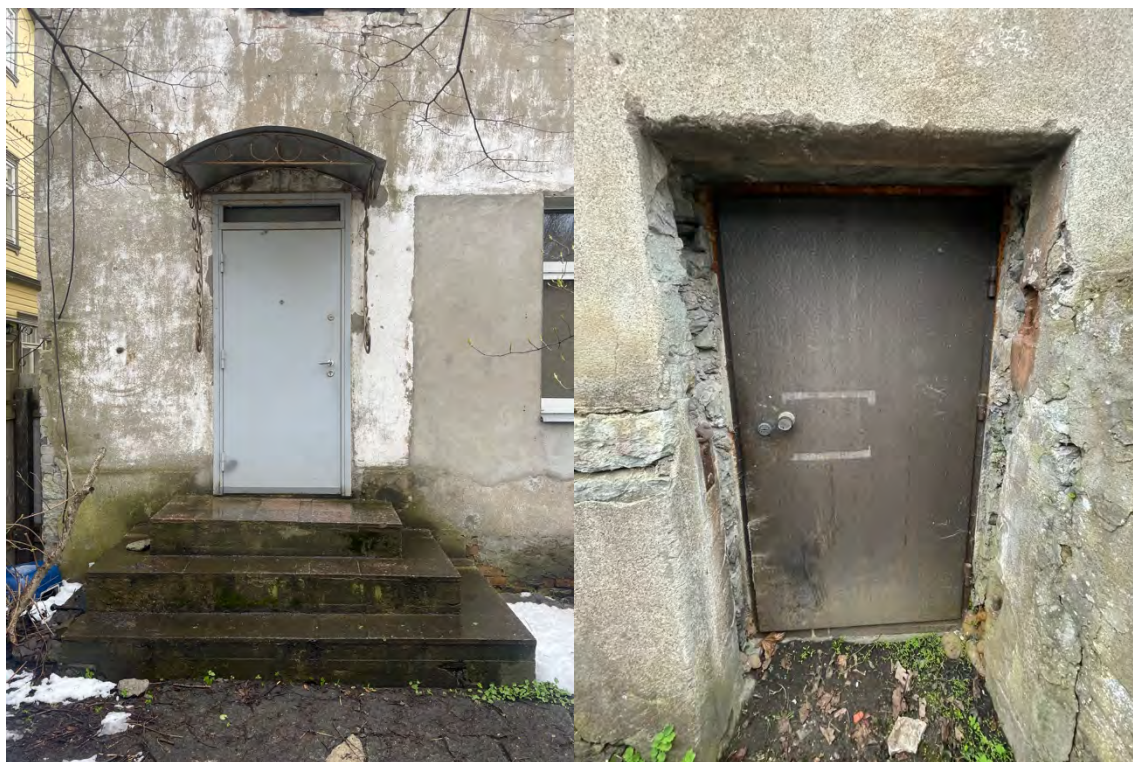
73. Korter 1A ja keldri sissepääsud. Autori fotod.

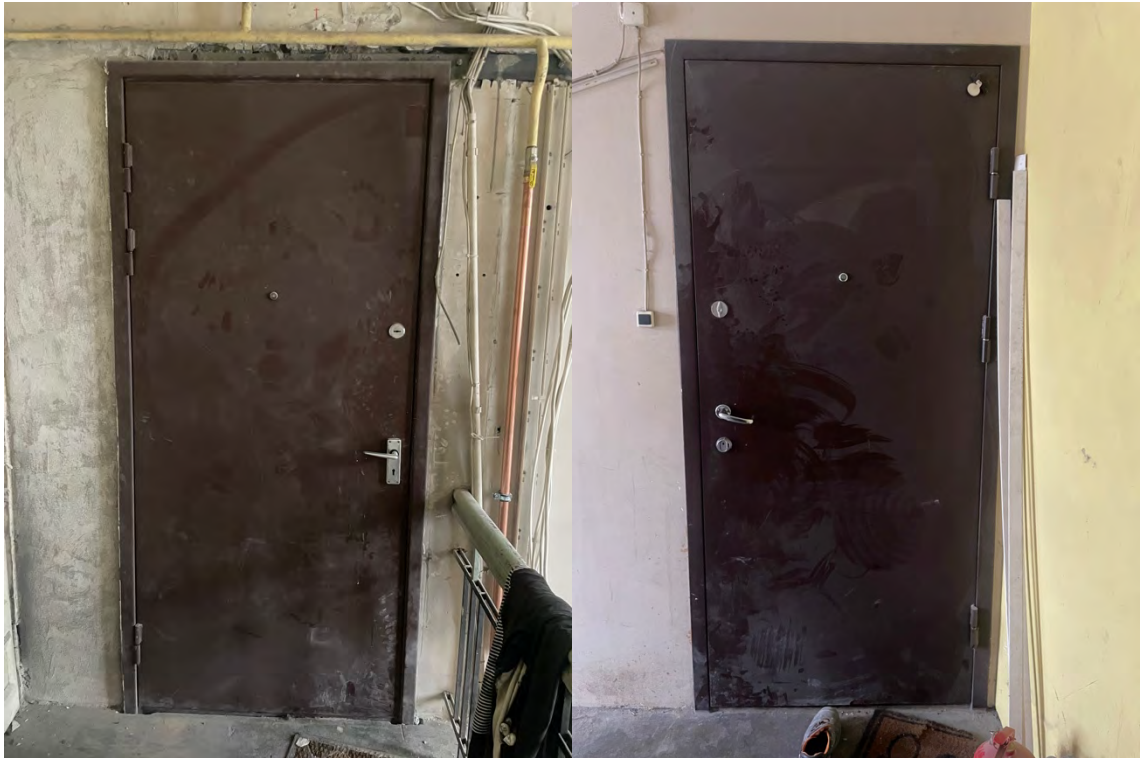
74. Korterite sissepääsude metall-uksed teisel korrusel. Autori fotod.

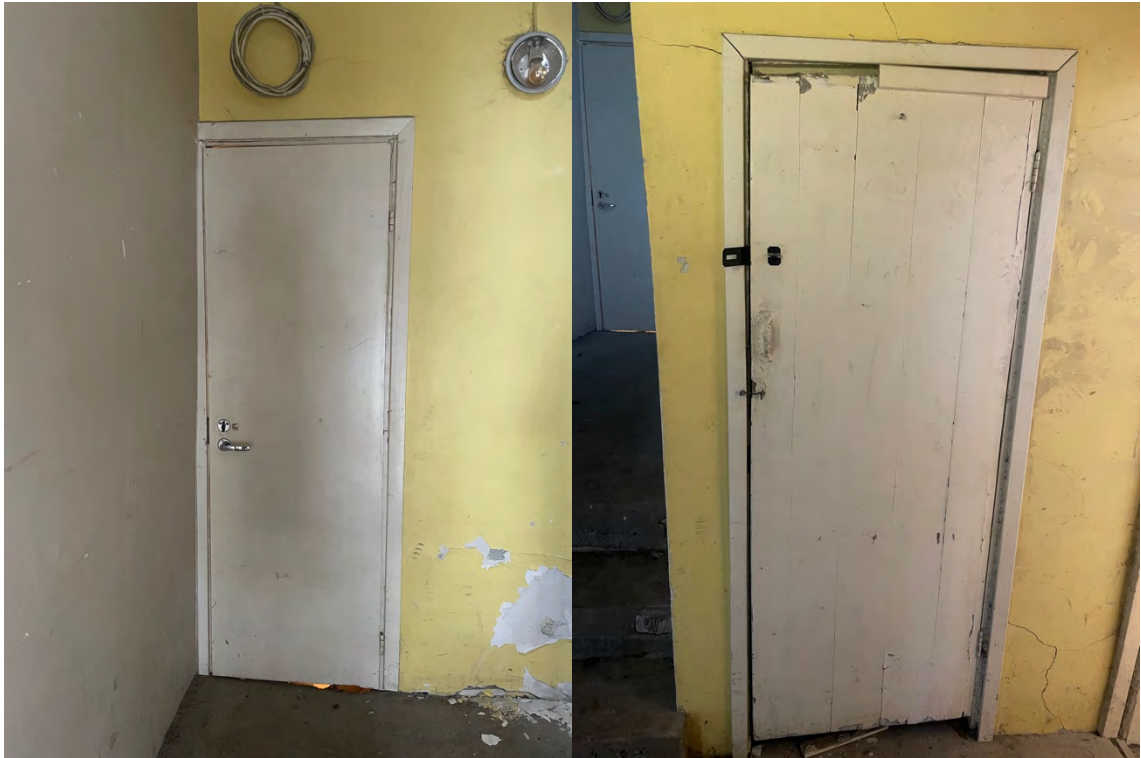
76. Erinevatel aegadel siseuksed. Autori fotod.

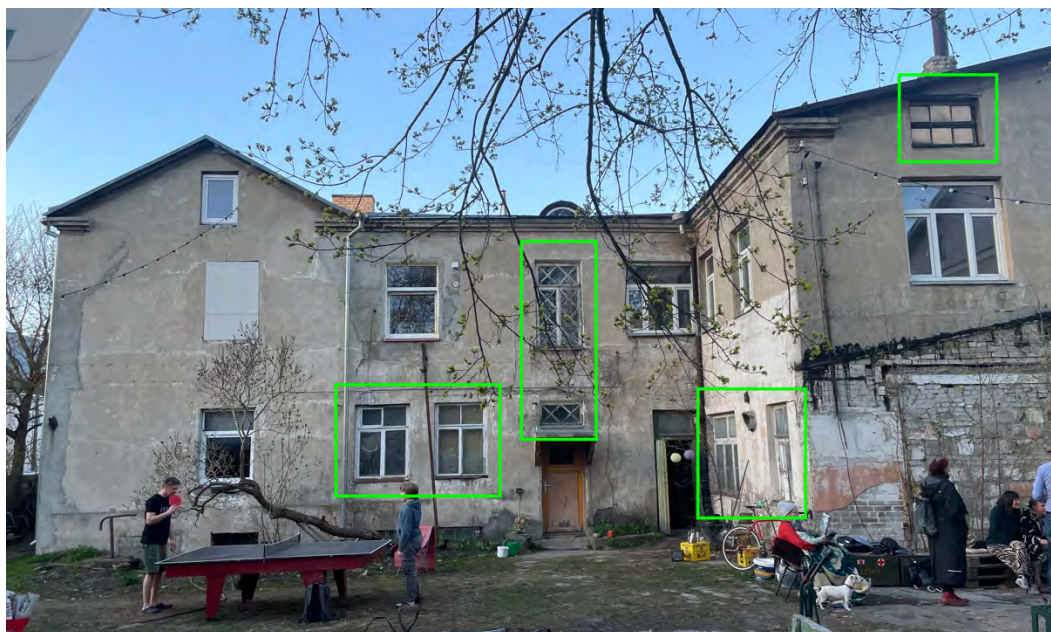
Hoone aknad ja aknaavad on väga erilmelised. Mitmed avad on robustselt kinni ehitatud. Kõige vanemad ja originaalsena on säilinud trepikoja rombistikuga aknad, esimesel korrusel korter nr 1, küpsisevabriku ja ilmselt ka edelasuuna pööningu aknad (ill 78). Ülejäänud avatäited on erinevatel ajahetkedel vahetatud kaasaegsete plast- ja puitaluumiinium akende vastu. Kahjuks ükski uutest avatäidetest täielikult vana, 1949. aasta joonistelt nähtavat jaotust (ill 19) ei jäljenda. Korter 1A ukse kõrval on originaalne suur aken vahetatud väikse vastu (aeg teadmata, ill 80).

78. Hoone erilmelised aknad. Rohelisega märgitud tõenäoliselt originaalaknad. Autori foto.

6. Renoveerida olemasolevad originaalaknad. Vahetada välja uued plastikaknad puitalumiinium akende vastu. Stiililiselt võtta eeskujuks 1949. aasta projekt ja fassaadivaated.

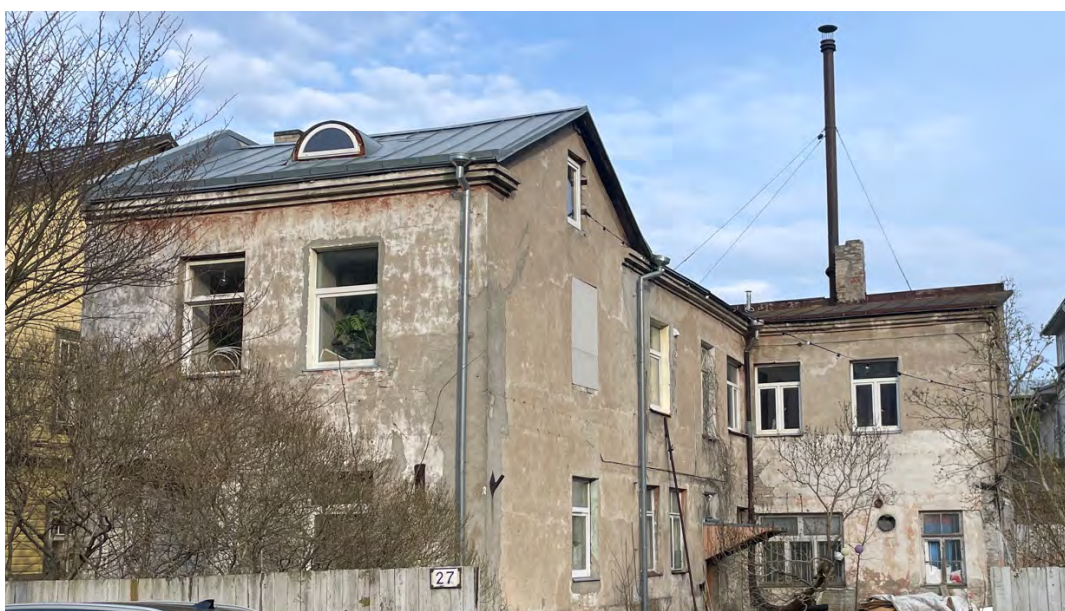
79. Vaade Graniidi tn poolt. Erinevate jaotustega uued aknad. Autori foto.

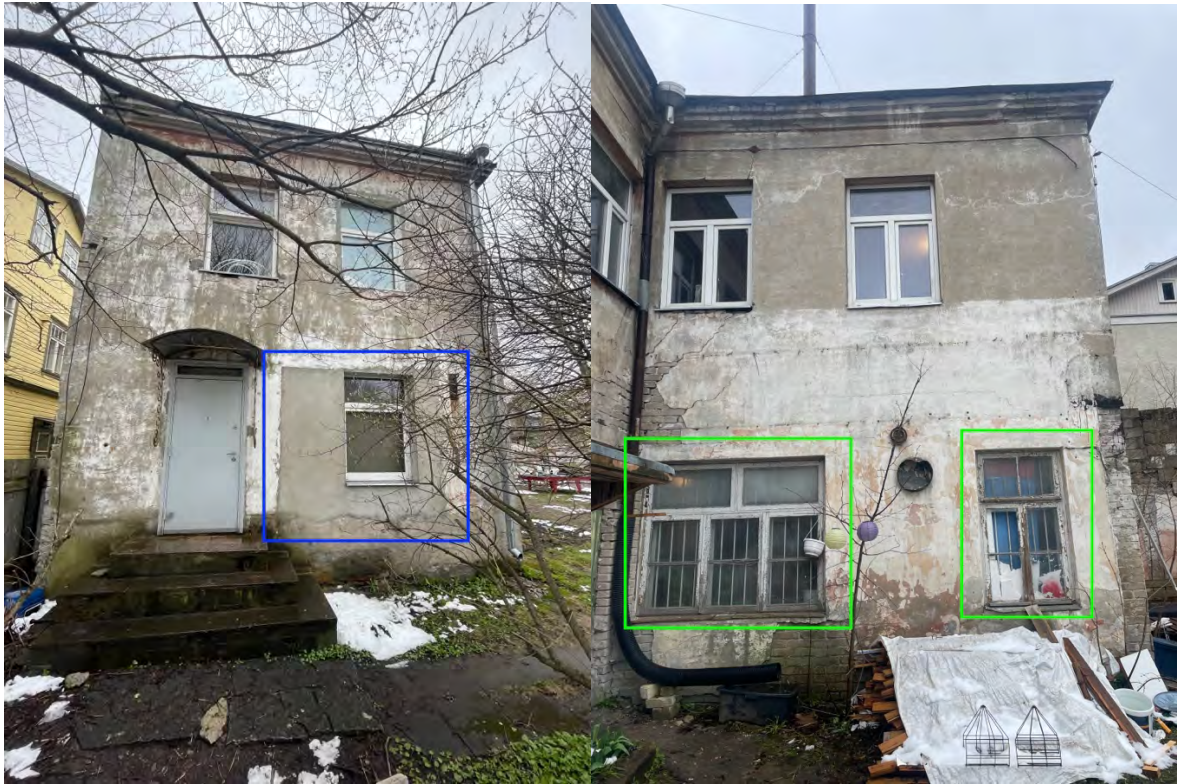
80. Korter 1A sissepääsu kõrval vahetatud ja kinnimüüritud ava (sinisega) ja küpsisevabriku vanimad aknad (rohelisega). Autori fotod.

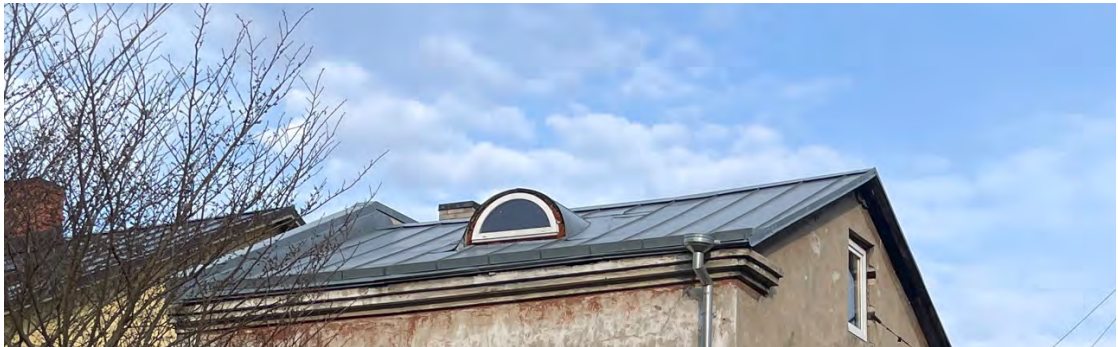
Katuse poolkaaraknad on vahetatud plastakende vastu, originaalset sektoritega (ill 19) jaotust ei ole säilitatud (ill 66 ja 82).

82. Poolkaarekujuline katuseaken. Autori foto.

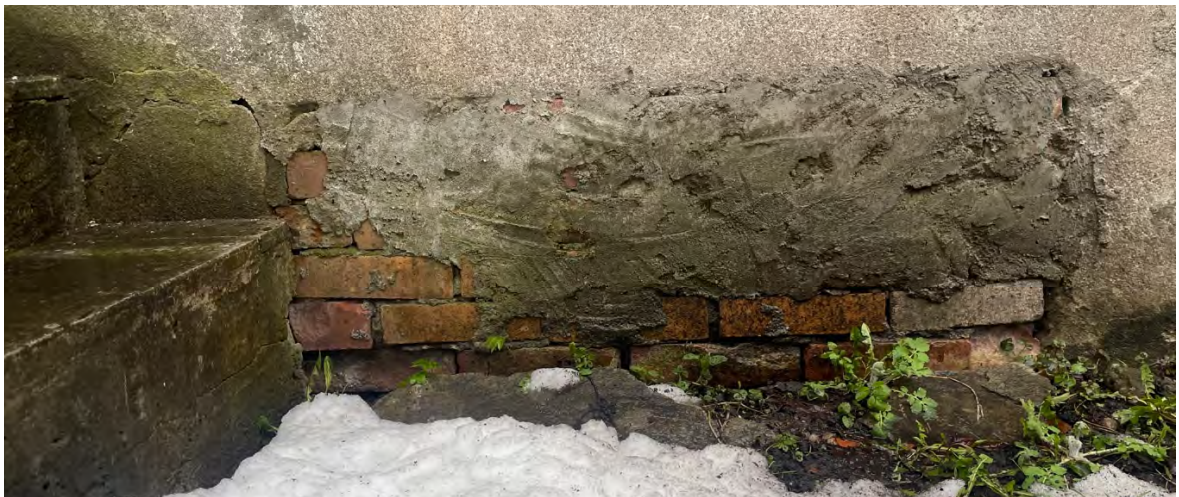
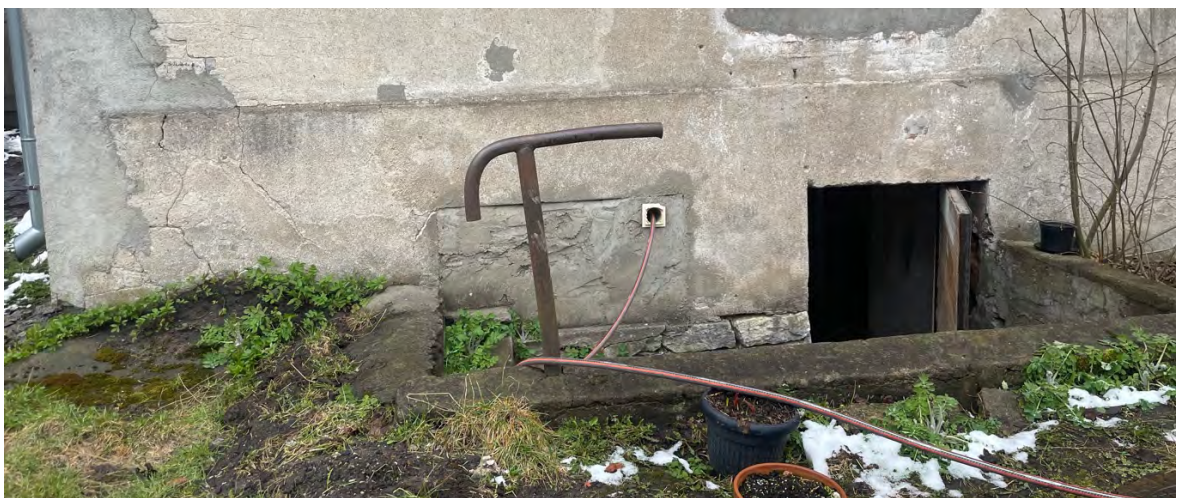
Keldri aknad on teadmata hetkel punase tellise, tsementkrohviga (ill 83) ja roheka klaasplokiga (ill 84) kinni müüritud.

83. Keldri erinevate materjalidega kinnimüüritud aknad. Autori fotod.

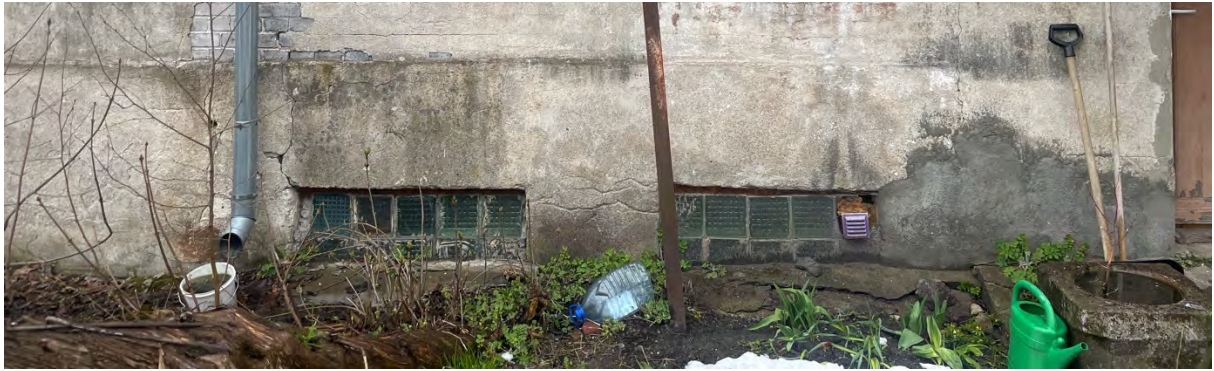
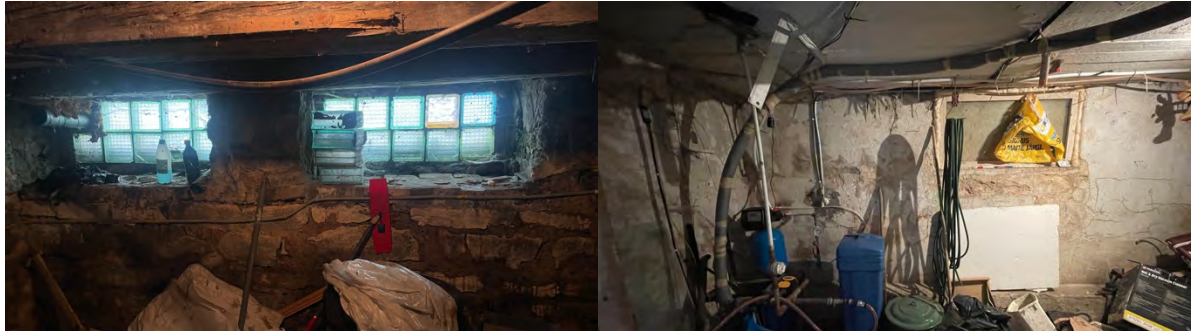
84. Keldri kinni müüritud aknad väljast ja keldrist. Autori fotod.

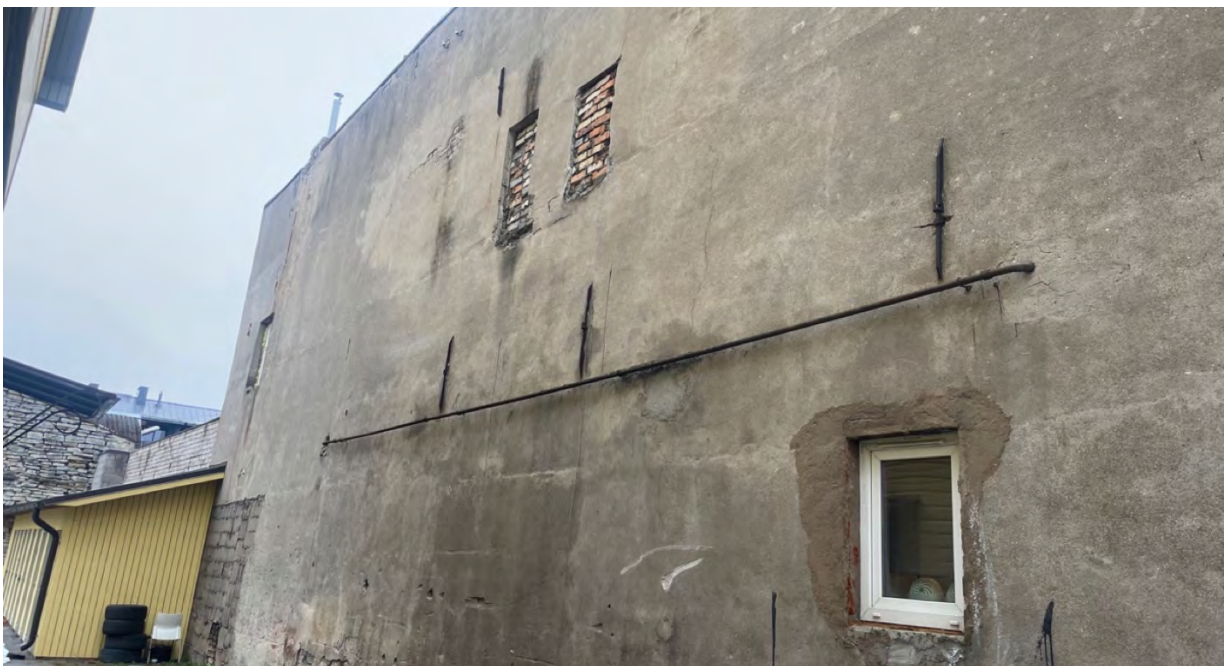
Kirdesuuna tulemüüri sees on neli ava (ill 85): teisel korrusel kolm aknaava, millest kaks on hetkel kinni müüritud ja üks avatäitega ava esimesel korrusel. Teise korruse avad on kajastatud 2000. aasta inventariseerimisjoonistel (ill 37), kuid esimese korruse oma ei ole kajastatud ühelgi joonisel.

85. Avad kirdesuuna tulemüüris. Autori foto.

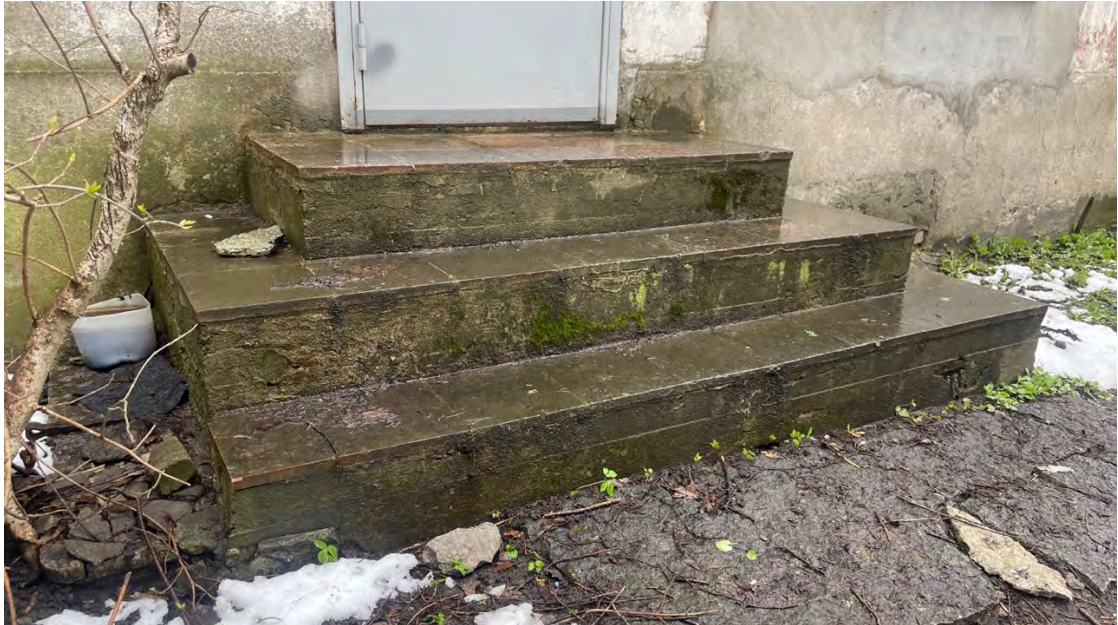
Korter 1A sissepääsu trepp (ill 86) on rahuldavas seisukorras, valatud betoonist ja kaetud graniitplaatidega. Mõnes kohas on krohv pudenenud, levib roheline sammal.

86. Korter 1A sissepääsurepp. Autori foto.

3. Teha fassaadile värvianalüüs ja määrata välisuste ning fassaadi krohvi ajastutruud toonid.
4. Renoveerida trepid ja mademed.
5. Avada vundament, paigaldada hüdroisolatsioon, luua keldriakendele valguskaevud ja hoone perimeetrile pandus. Valguskaevud varustada dreanaažiga, et vältida vee kogunemist akna ette.

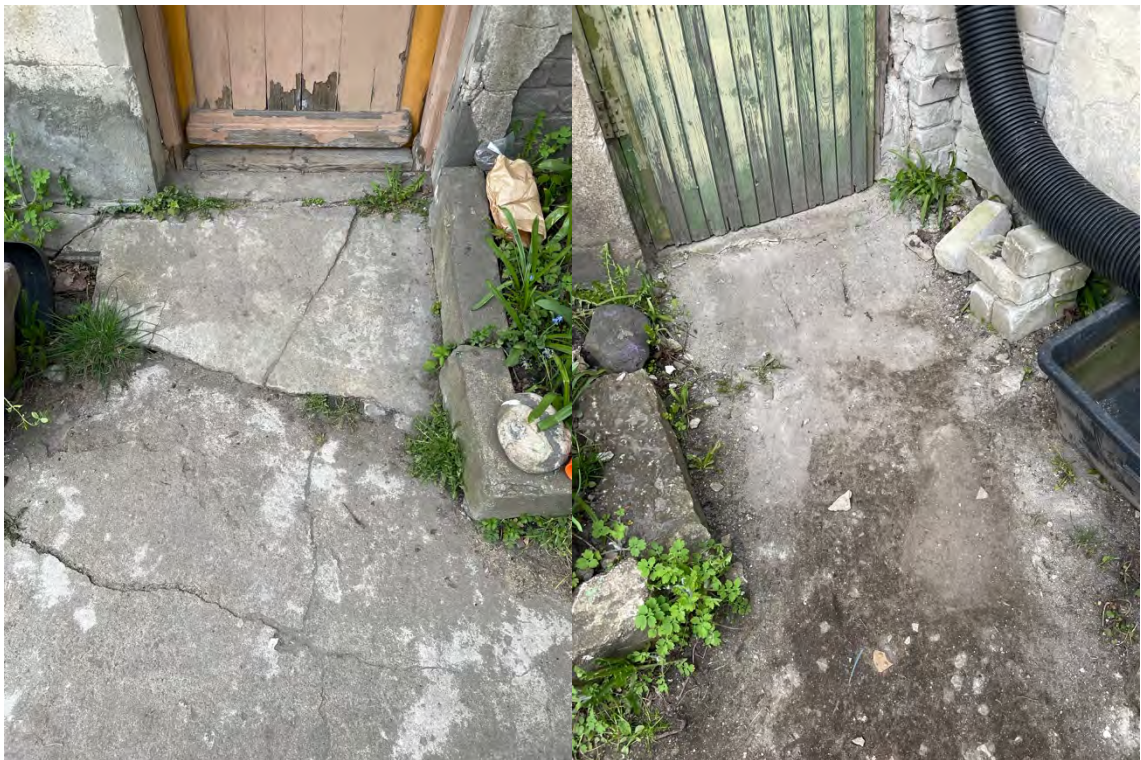
Muud sissepääsude mademed on lagunenud ja kehvast seisukorras või puuduvad üldse (ill 89). Trepikojas sees on astmed hästi säilinud (ill 90).

89. Trepikoja ja küpsisevabriku sissepääsu mademed. Autori fotod.
