**Kirev krunt Kalamajas:  
piirkonna puukuurist  
küpsisevabriku  
ja  
tuleviku  
pommivarjendist  
suitsusaunani**

Graniidi 27, Tallinn

Arhitektuuri konserveerimise ja restaureerimise täiendkoolituse lõputöö

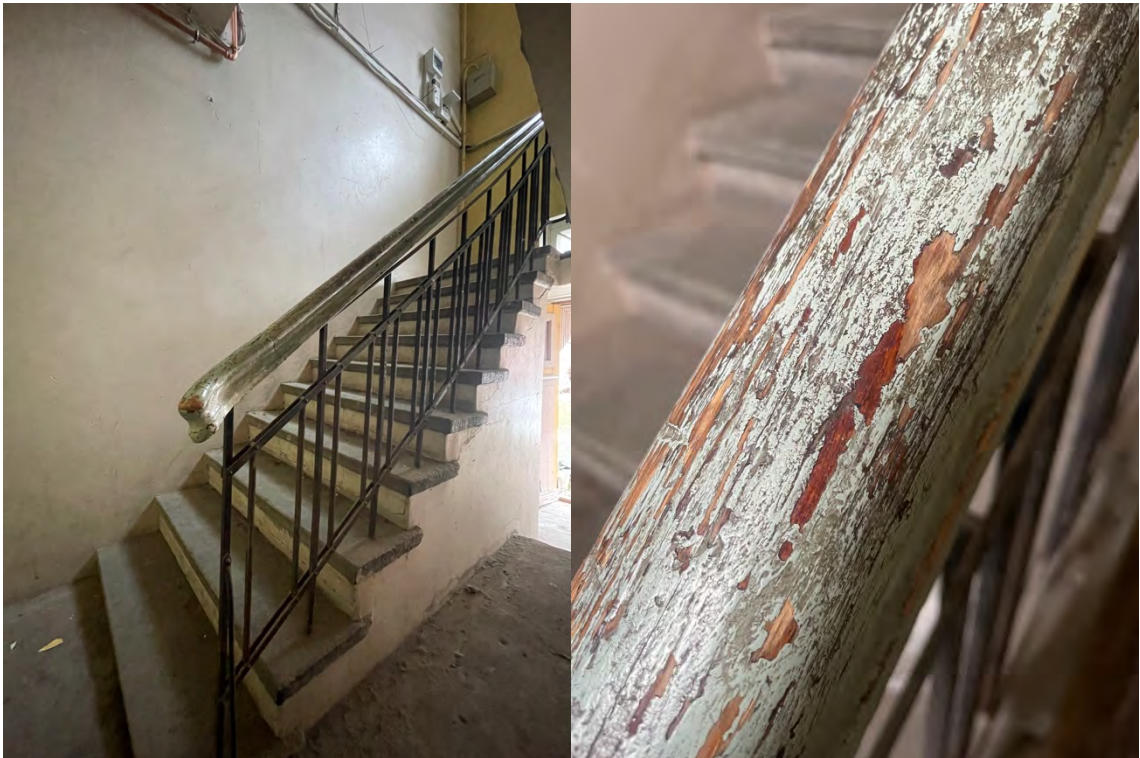
Trepikoja sisetrepp on hästi säilinud. Trepp on sepistatud käsipuupiirdega, puidust käsipuu ja valatud tsementplokk astemetega (ill 90).

90. Trepikoja trepp ja käsipuu. Autori foto.

10. Küpsisevabriku tootmisosa seinad ja lagi konserveerida.
11. Küpsisevabriku põrandal leida võimalus eksponeerida originaalseid TEKT'i põrandaplaate.
12. Trepikoja trepi käsipuu konserveerida.

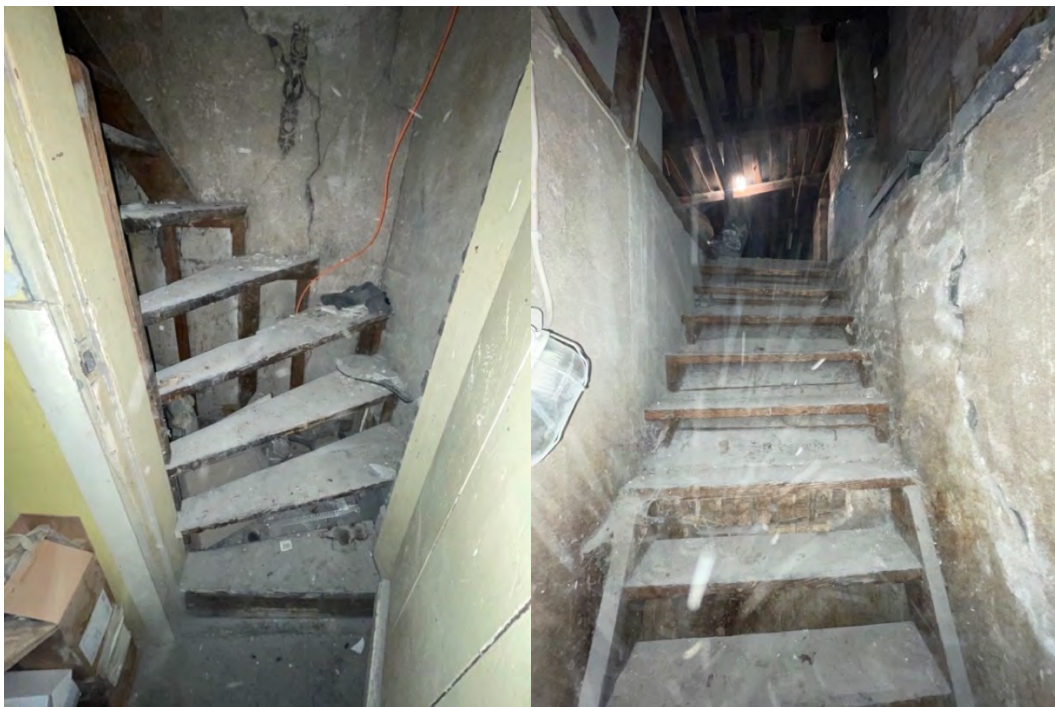
Pööningule viib L-kujuline puidust trepp, mille ülemised astmed on ebastabiilsed ja ohtlikud (ill 91).

91. Pööningu trepp. Autori fotod.

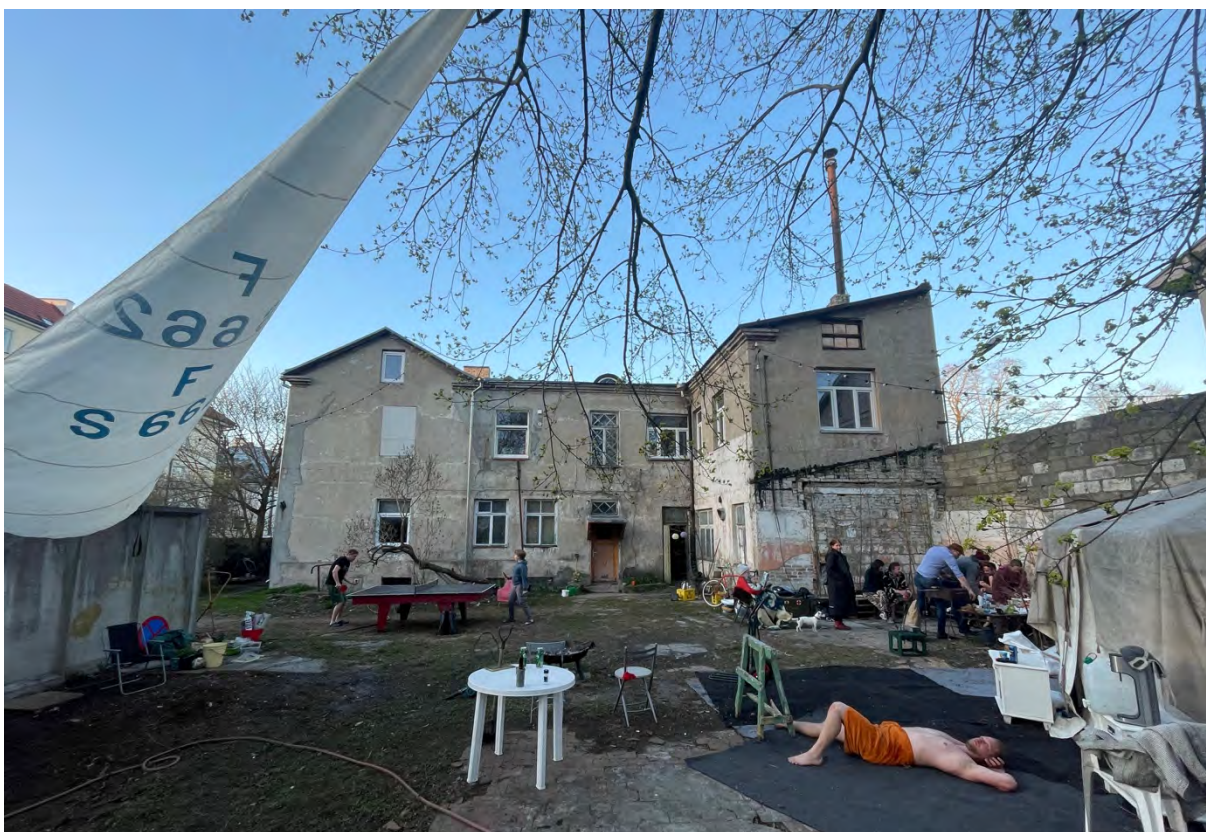
Krundi õueala on boheemlaslikult räämas (ill 92). Sellel paikuvad nii küpsisevabriku lammutusest säilinud korsten, elanik Sassi kraanajuhikarjääri-aegne liftišaht (ill 95) ja garaaž, mille Arne Peekmann kunagi naabruses elanud Guido Kangurilt vahetuskaubana ostis, kui ka hiljuti lisandunud väike aiamaajakene ja telksaun (ill 94). Kummalisel kokkusattumusel meenutab aiamaaja välimus väga eelmise sajandi projektidest läbi käinud kioskihoonet. Küpsisevabriku lammutamisest on maapinnale jäänud plaaditud alad (ill 93). Maja hoovipoolse otsaseina ees paikneb istumisala koos lõkkeasemega. Krunti piirab puidust tara, mille ehitas endine elanik Eedik osaliselt vanade kuuride lammutamisest tekkinud materjalist.<sup>64</sup>

92. Graniidi 27 boheemlaslik ja sumisev hoov. Autori fotod.

17. Sissepääsude varikatustele võiks korraldada ideekonkursi
18. Korrastada hoov lagunenuid objektidest ja leida tasakaal boheemluse ja hooldatud metsiku roheluse vahel.

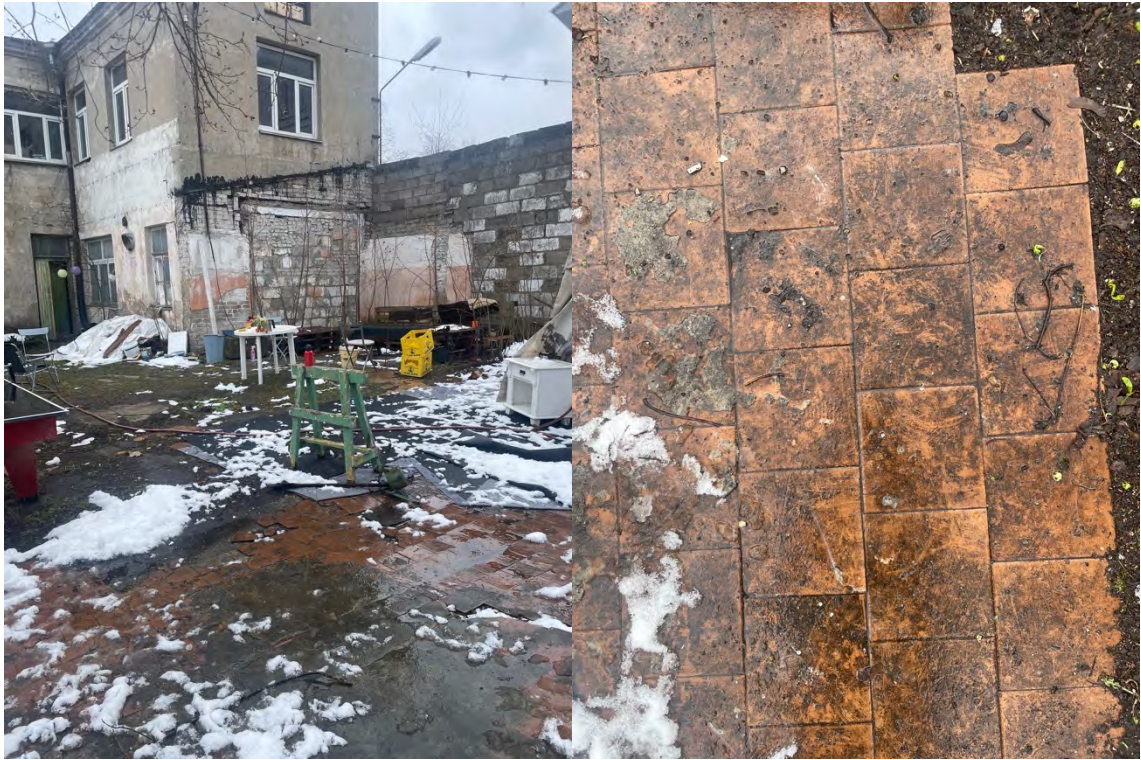
93. Küpsisevabriku põrandaplaadid hoovis. Autori fotod.

Õuealal võiks samuti võimalusel osaliselt eksponeerida vabrikuhoonest alles jäänud TEKT'i põrandaplaate. Näiteks kasutada neid teeradade loomisel või markeerida ajaloolist ruumimahtu.

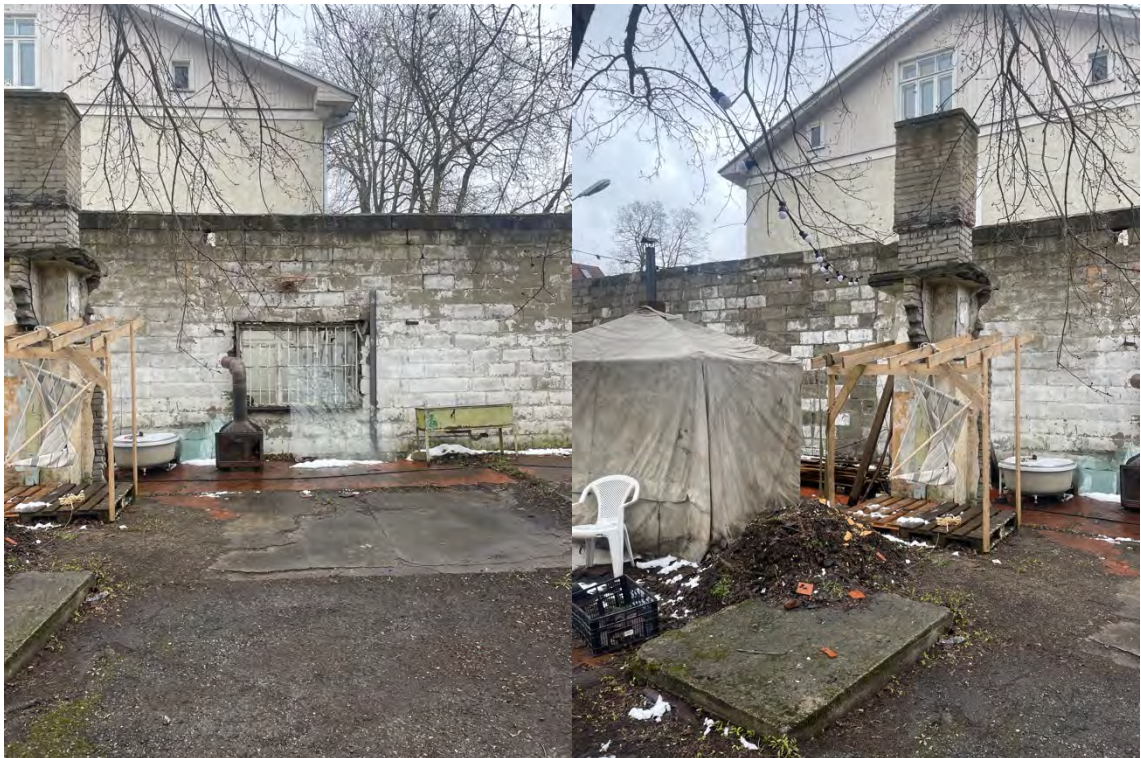
94. Telksaun, vana korsten ja tulemüür hoovis. Autori fotod.

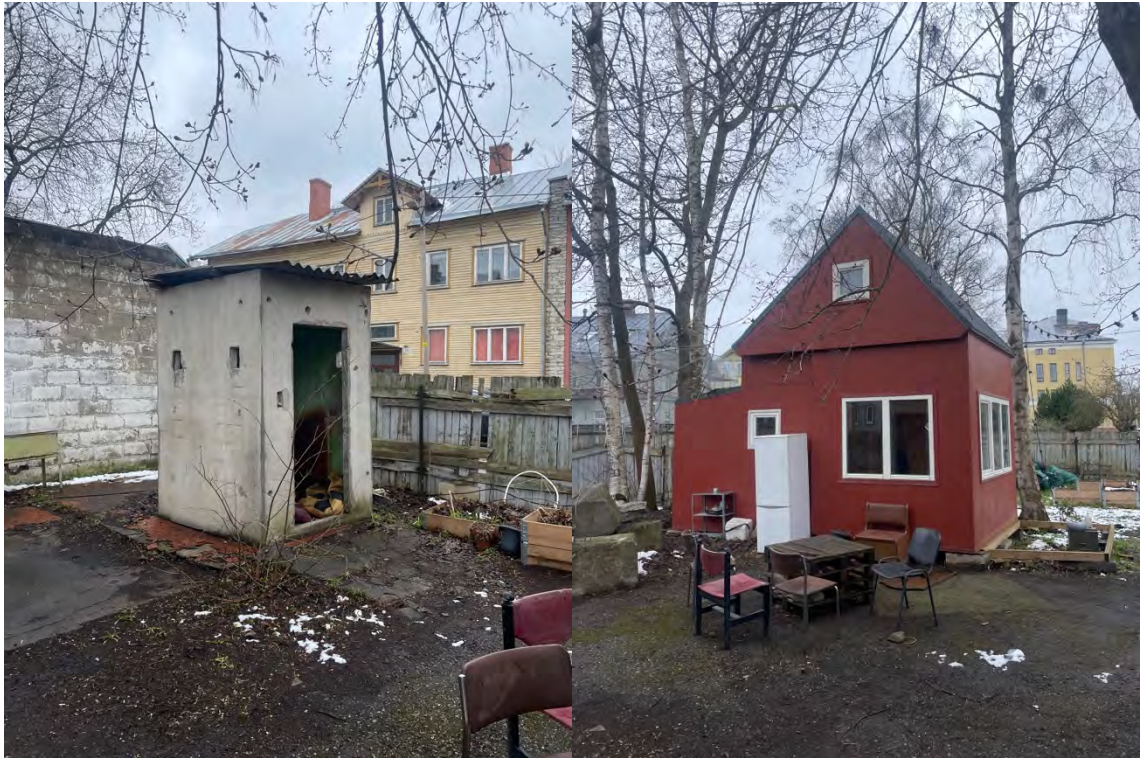
95. Sassi nõukaaegne liftišaht ja kaasaegne aiamaajake. Autori fotod.

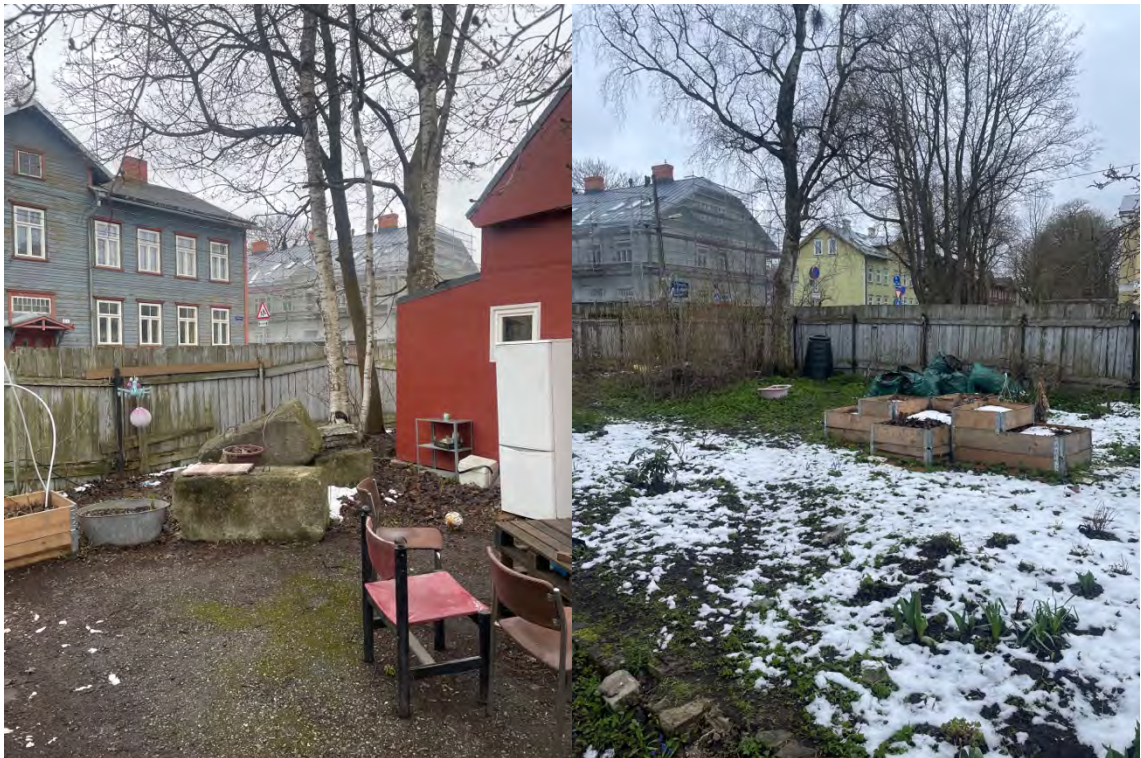
96. Vanad kiviblokid, mööbel ja istutuskastid hoovis. Autori fotod.
