**Mustjala pastoraadi peahoone seisukorra analüüs ja ettepanekud
säilitamiseks**

Kiriku tn 3/1, Mustjala küla, Saaremaa vald, Saare maakond

Arhitektuuri konserveerimise ja restaureerimise täiendkoolituse lõputöö

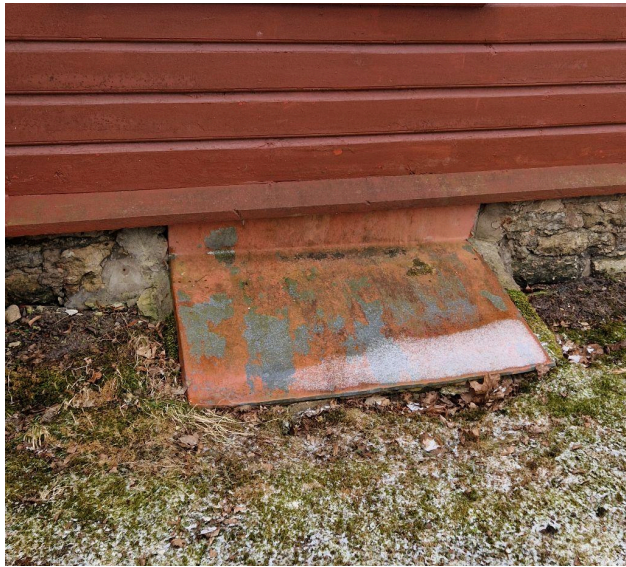
Foto 21. Soklist pudisev krohv. Foto 22. Pääs põranda alla. 03.2024. Allikas: autor.

Soklil on igal küljel mitu ava, mille kaudu saab vundament tuulduda. Mõningad avad on täidetud kile ja tellistega ilmselt põhjusel, et väiksemad loomad ei roniks sisse. Õhuavadest sisse piiludes oli näha ka suuremaid konstruktiivseid maakive, mis on asetatud vundamendi nurkadesse.

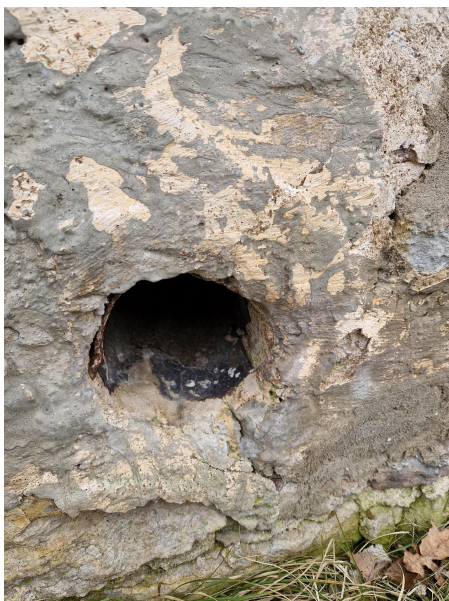
Foto 23. Vundamendi tuulutusaava. Foto 24. 2014 tehtud ava kaablitele. 03.2024. Allikas: autor.

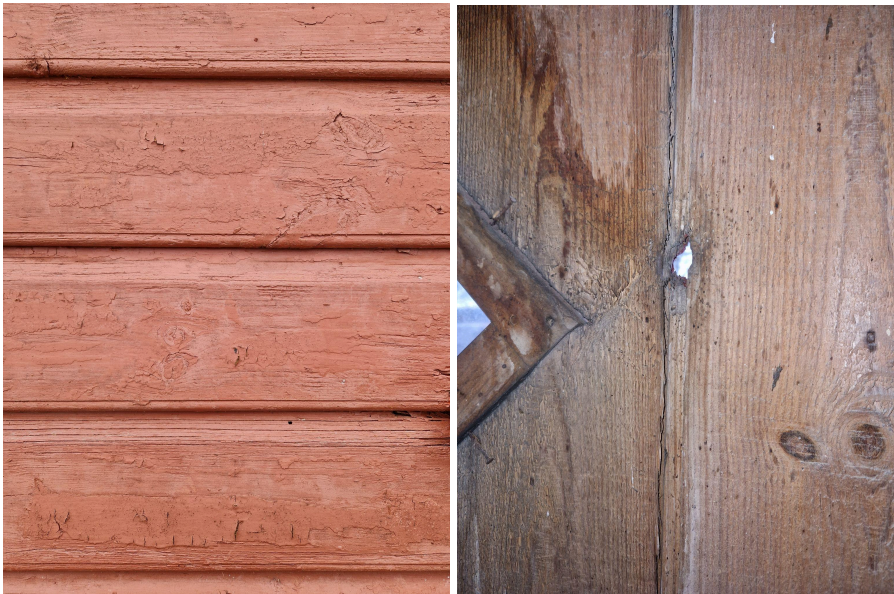
Välisseina palkide seisukorda oli võimalik hinnata pööningult ning ühest ruumist, kus siseviimistlus oli eemaldatud. Siseruumis oli näha, et palke on tihendatud taku ja samblaga. Pööningult oli näha ka palgi paksust, milleks on ca 200 mm. Välisvoodrina on kasutatud horisontaalset laudist 165 mm laiusega, mis on kinnitatud vertikaalsele roovitusele. Pööningul katusealune välissein on viimistletud vertikaalse laudisega horisontaalsel roovitusel. Laudis vahetati välja ca 15 aastat tagasi ja on värvitud punaseks, kuid ei ole kindel, mis värvi võis olla hoone algupärasena, sest ei ole tehtud sondaaže ega ei ole säilinud ka värvilist fotomaterjali algupärase laudisega. Välisseinal ei ole näha vajumisi ning palk tundus olevat üldjoontes kvaliteetne. Hoone nurkades on 150 mm laiused ja 24 mm paksused nurgaliistud, mis vahetati välja koos fassadilaudisega.

Foto 25. Horisontaalne punaseks värvitud fassaadi laudis. Foto 26. Pööningu vertikaalne välislaudis. 03.2024.
Allikas: autor.

Välisseinte palkide seisukord tundus olevat vaatluse põhjal hea, välisfassaadi materjal oli ca 15 aastat tagasi välja vahetatud ning ka selle seisukord oli heas korras. Soovituslik oleks teha termokaameraga kontrollmõõtmine, et leida kohad, kus on enim tekkinud õhulekkekohad. Palkidevahelisi pragusid ning avatäidete vahesid tuleks vastavalt kontrollmõõtmisele tihendada. Kui hoonet ei ole plaanis soojustada, siis oleks variant seestpoolt täita palgivahesid taku või samblaga, et soe õhk palkide vahelt ei liiguks välja.

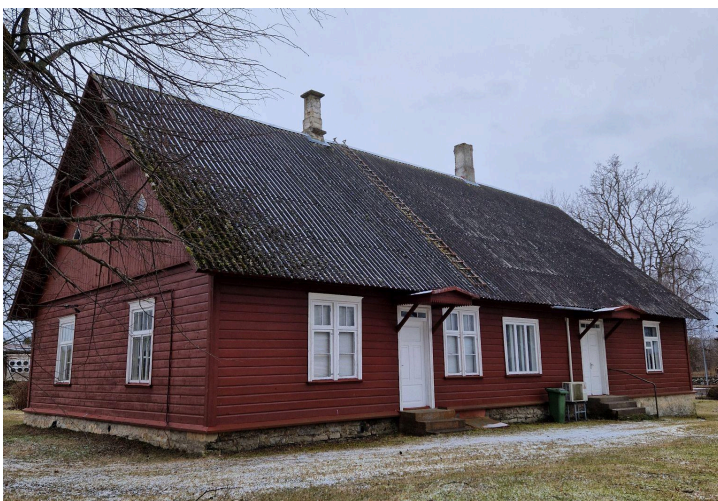
Hoonel on eterniitkatus, mis vahetati nõukogude ajal talgute raames. Eterniit vahetati eterniidi vastu, mis viitab sellele, et esialgne katus on üsnagi lühikest aega olnud. Vanadelt fotodelt leidus ka tõestust õlgkatuse kohta, kus on näha harja peal olevaid harimalke. Pööningul oli näha ka õlgi pörandal, mis jällegi viitab õlgkatusele. Katusekonstruktsioon koosneb sarikatest, pennidest, pärlinitest ja taladest. Sarikas on ca 200 mm paksune, sarika vahe 1400 mm.

Foto 29. Katusekattematerjal eterniit. 03.2024. Allikas: autor.

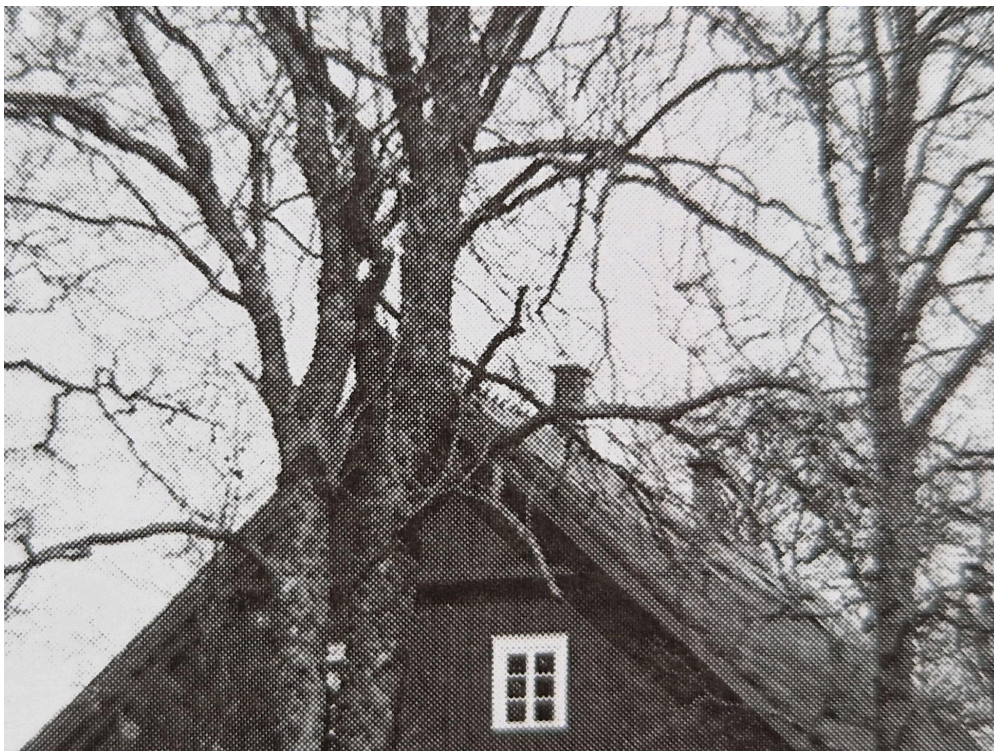
Foto 30. 1935-1940. Harimalgad viitavad õlgkatusele. Allikas: “Pildikesi Mustjala kihelkonnast”.¹⁸

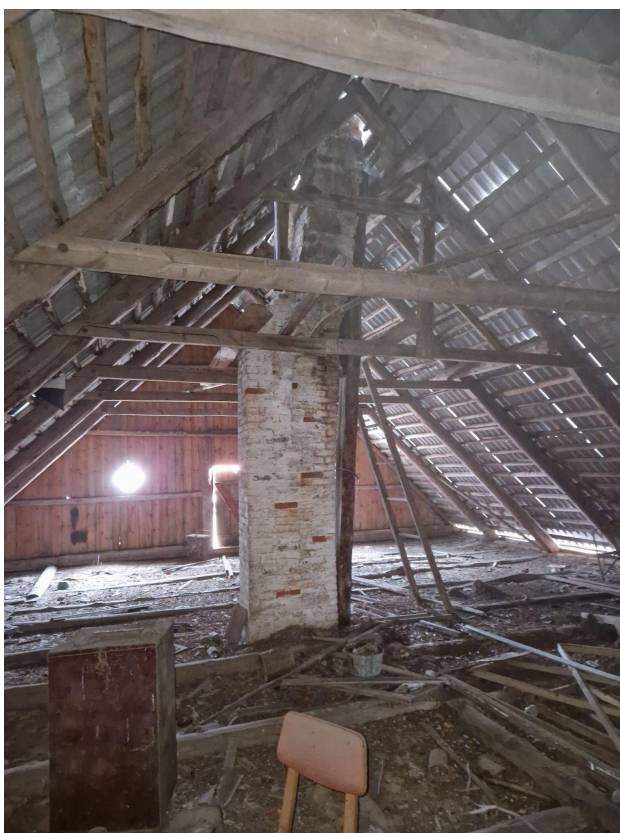
Foto 31. Katusekonstruktsioon. Foto 32. Võimalikud vana õlgkatuse õled pööningul. 03.2024. Allikas: autor.

Sarikates ja talades oli näha nii kergemaid niiskuskahjustusi kui ka putukakahjustusi. Niiskuskahjustused on tingitud sellest, et eterniidi lehed ei ole kõige kvaliteetsemalt omavahel kinnitatud ning ajapikku on tekkinud vahed, kust läbi vihmavesi jõuab katusekonstruktsiooni. Siklaste poolt oli näha kahjustusi sarikates, kus olid nii käiguteed kui ka lennuavad näha. Putukaid vaatlusel näha ei olnud, seega saab oletada, et tegemist on vanemate lennuavade ja käikudega ning näiteks tugevad külmad on putukad eemaldanud.

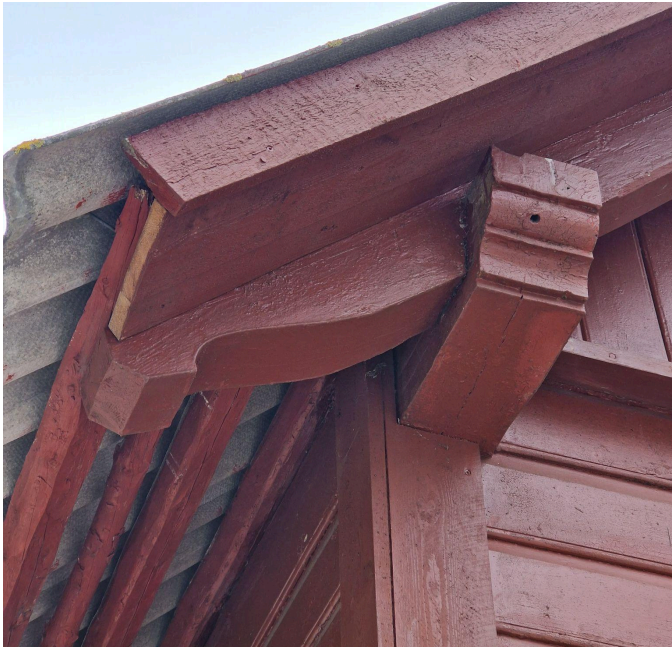
Foto 35. Sarika ja pärlini otsad. 03.2024. Allikas: autor.

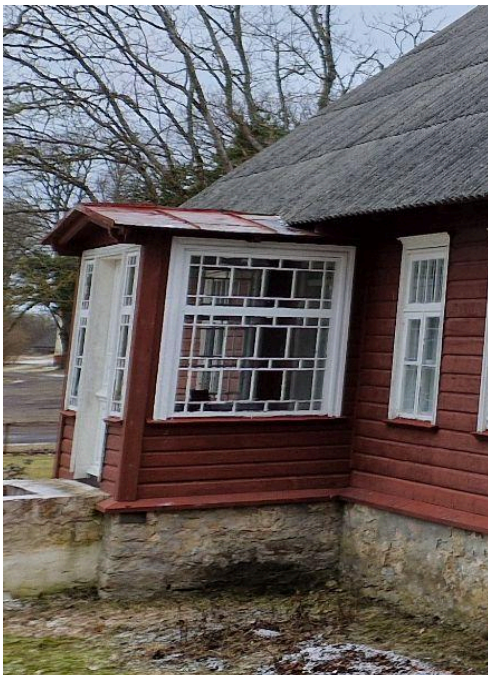
Hoone verandal ei olnud eterniitkatust, vaid valtsplekk katus. Võimalik, et käepärast oli vaid veranda jagu valtsplekki. Saab ka oletada, et kui õlgkatus vahetati välja veel Eesti ajal, siis valtsplekk võib samuti sellest ajast säilinud olla ning teise katuse vahetusega jäi plekk katus puutumata.

Foto 36. Veranda valtsplekk katus. 03.2024. Allikas: autor.

Väärtusena saab tegelikult lugeda ka mõningaid hilisemaid muudatusi nagu näiteks veranda ja varikatuse valtsplekk, mis on tänapäevani vastu pidanud.

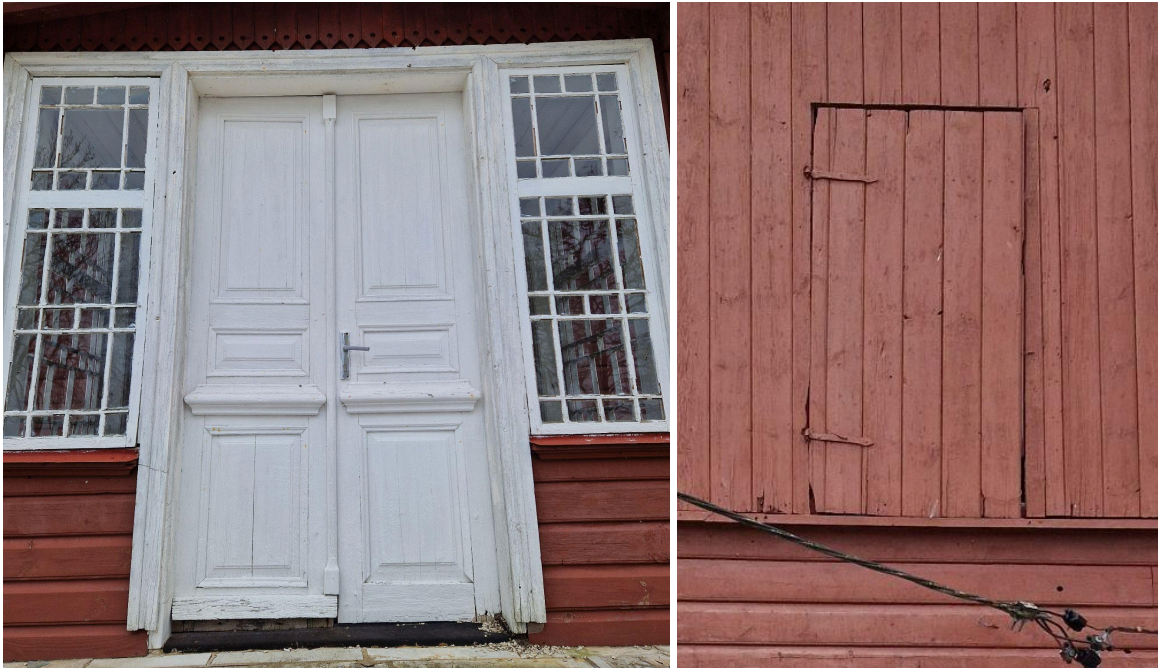
Hoone kolm välisust, kaks kahepoolset ja üks ühepoolne, on tahveluksed, millel esines küll mõningad puidu pehkimise märke, kuid üldiselt olid heas korras ning sobilikud restaureerimiseks. Põhja külje tahvelustel oli säilinud ka uksepealne akna jaotis. Kahjuks ei ole säilinud originaalseid uksekäepidemeid, mis on nõukogude perioodil välja vahetatud kõikidel ustel.

Foto 37. Lõuna külje kahepoolne tahveluks (VU-1). Foto 38. Ida külje pööningu lauduks (VU-2). 03.2024.
Allikas: autor.

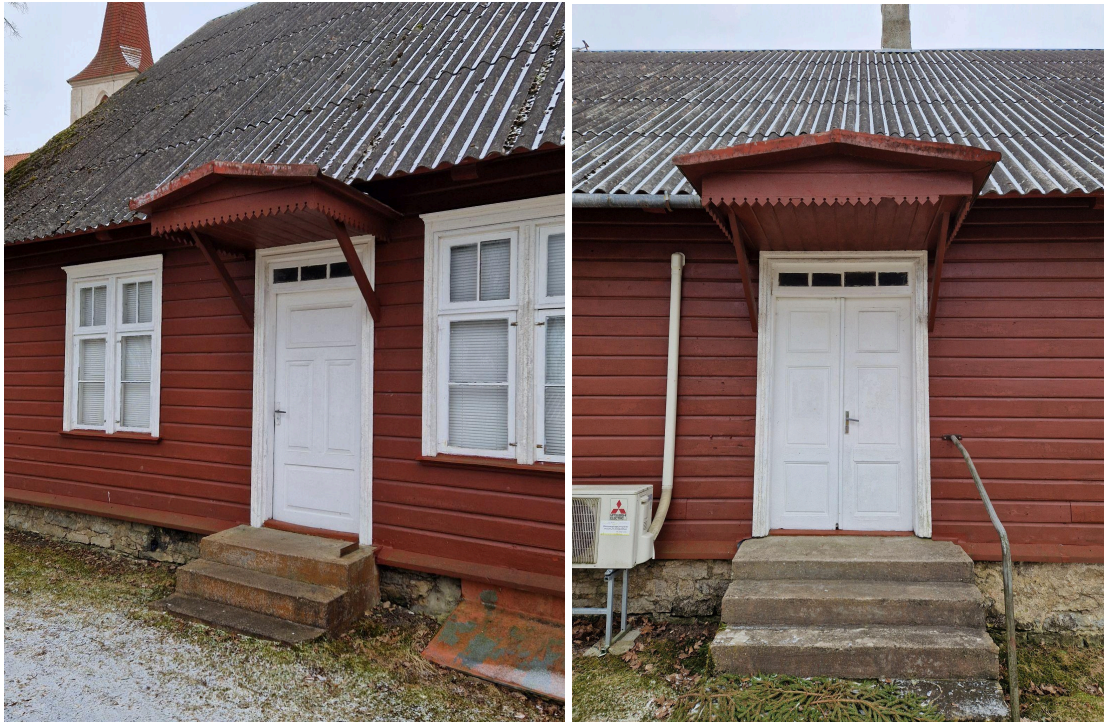
Põhja külje välisustega käivad kokku ka varikatused, mis on kaunistatud puitpitsiga. Mõningad tükid on küll murdunud, kuid üldiselt hästi säilinud. Varikatuste kattematerjaliks on valtsplekk nagu ka veranda puhul.

Foto 39. Põhja külje tahveluks VU-3 . Foto 40. Põhja külje tahveluks VU-4. 03.2024. Allikas: autor.

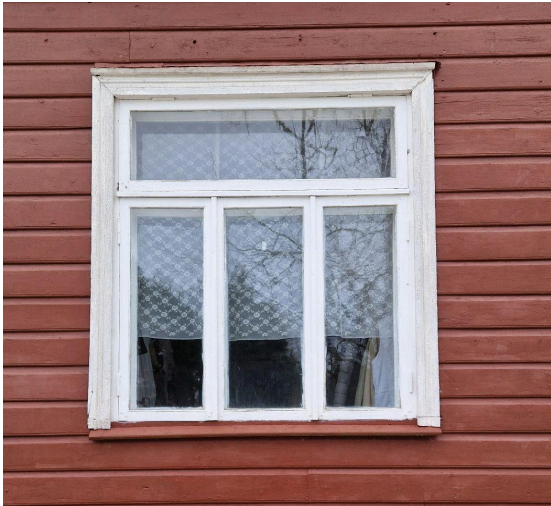
Foto 41. Lääne külje topeltaken (A-1). 03.2024. Allikas: autor.

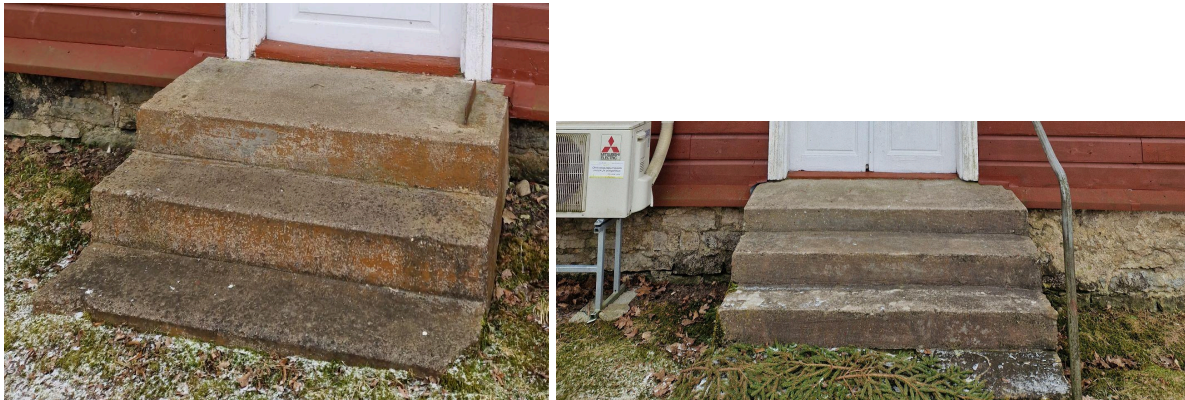
Põhja külje sissepääsude trepid on ilmselt nõukogude perioodil valatud juurde, sama kehtib ka veranda sissepääsu trepiga. Võib arvata, et varasemalt oli seal paekivitrepp. Veranda trepi mõlemal pool on paekivi laotis, mida on hiljem uuesti üle krohvitud, kuid vale krohvi tõttu on enamus sellest krohvist maha pudenenud.

Fotod 61 ja 62. Põhja külje sissepääsude trepid. 03.2024. Allikas: autor.

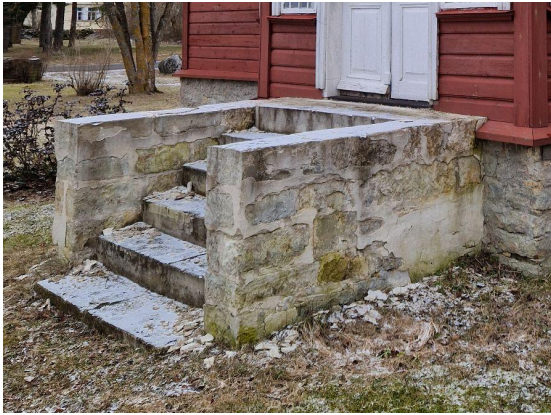
Foto 63. Lõuna külje veranda paetrepp. 03.2024. Allikas: autor.

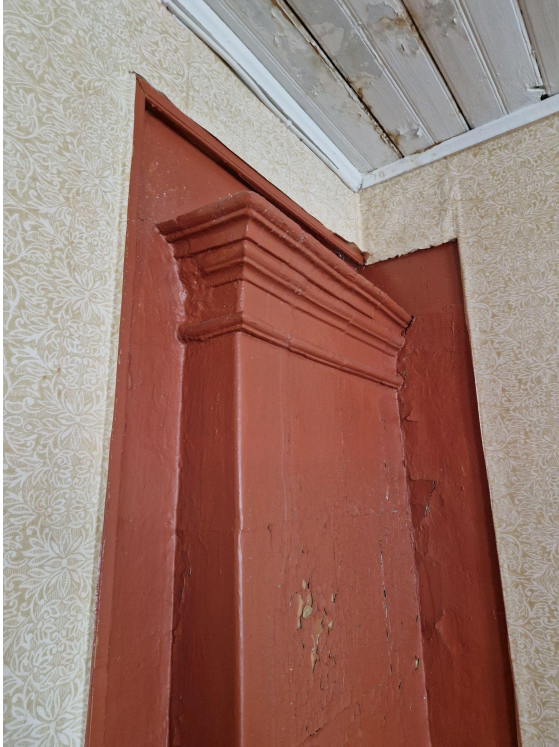
Võimalik, et küttekeha ehitati väiksemaks kui laetalad ehitati kinni ja viimistleti laudisega. Kui kahte fotot omavahel võrrelda, siis karniisi profiil tundub olevat enam-vähem sama. Näha on ka karniisi kohal laes olevaid kahjustusi.

Foto 65. Karniisiga küttekeha. 03.2024. Allikas: autor.

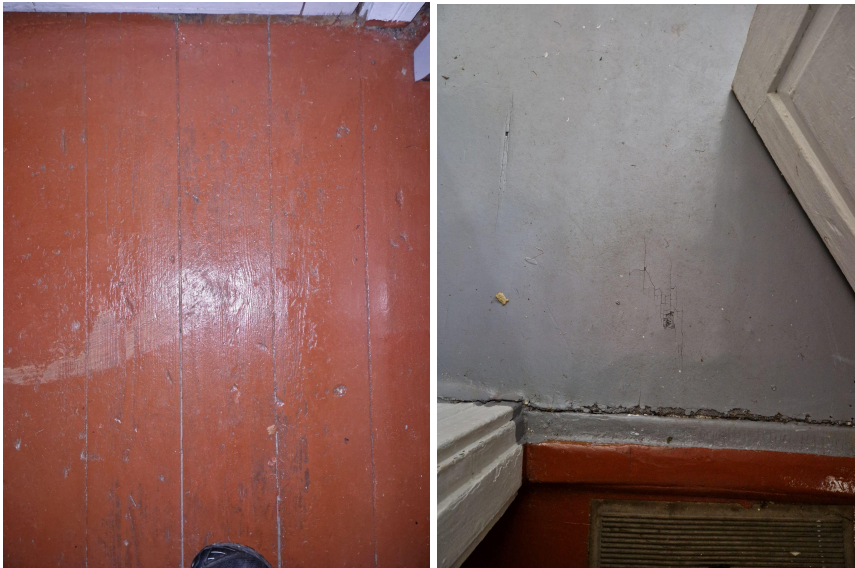
Põrandalaudis on üle värvitud ilmselt nõukogude perioodil. Osades tubades oli laudise peale lisatud papp, mis on samuti üle värvitud ning mille alt võib leida originaalseid puhtaid täispuidust põrandalaudu.

Fotod 76. Värvitud põranda laudis. Foto 77. Värvitud papp. 03.2024. Allikas: autor.

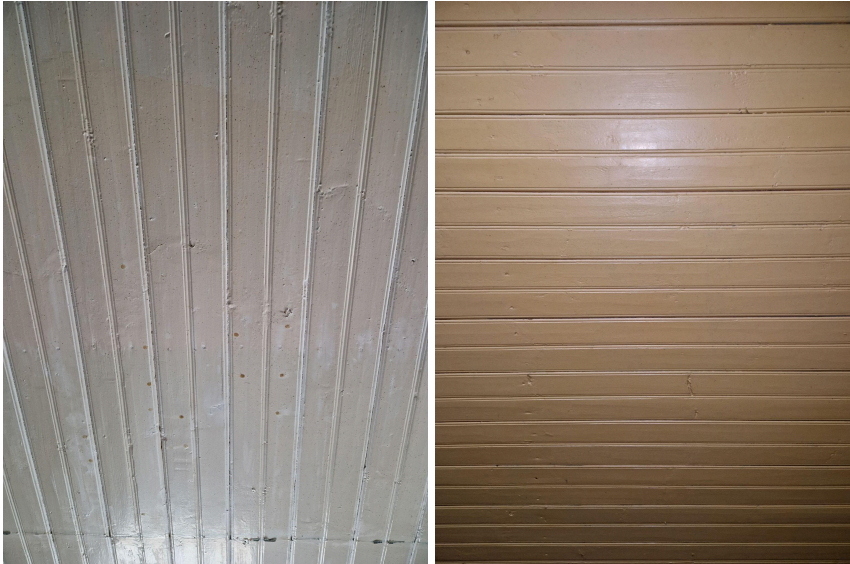
Laelaudis on värvitud üle ilmselt nõukogude perioodil, enamuses ruumides valget värvi. Kui vaadelda ajaloolist arhiivifotot interjööri, siis ajalooliselt laelaudist ei olnudki, vaid talad olid nähtavad.

Fotod 78 ja 79. Värvitud lae laudis siseviimistluses. 03.2024. Allikas: autor.

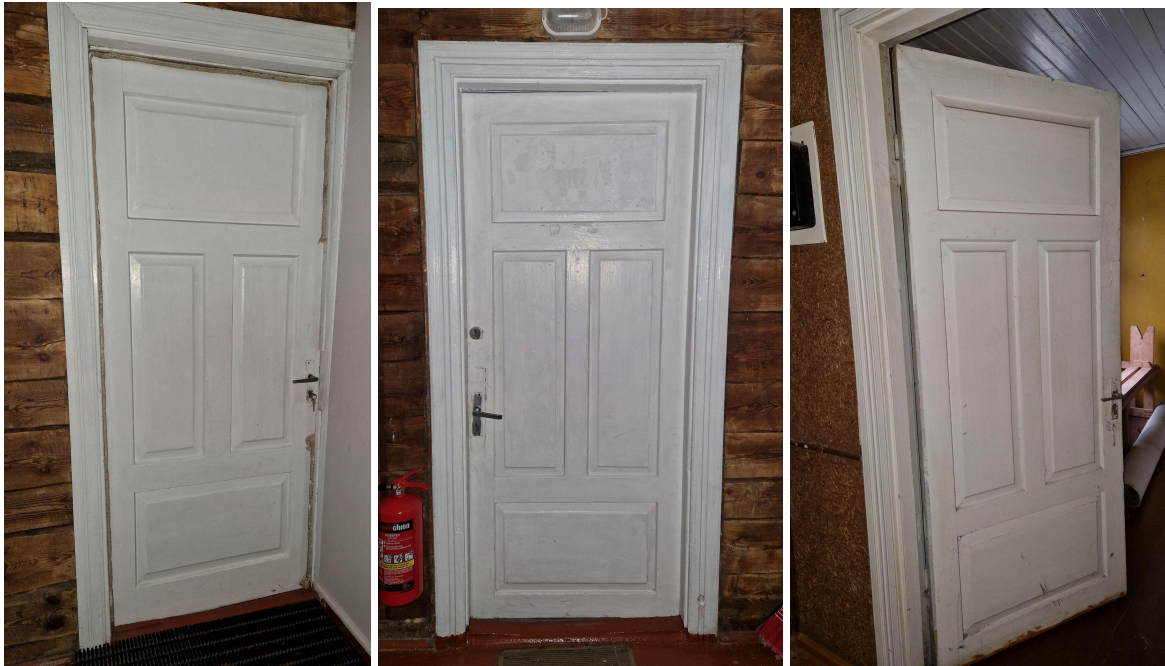
Kõige enam on hoones siseust SU-1, mis on ühepoolne tahvelluks ning võib arvata, et tegu on originaaluksega. Kokku on neid uksi 11 ning samasuguse tahveldusega on ka kaks teise korruse ust, mis on küll lisatud hiljem, kuid näiteks mõningast esimese korruse ruumist tõstetud teisele korrusele. Uksed on hästi säilinud, kuid mõningatel ustel pudiseb tugevalt valge värv maha.

Fotod 83-85. Ühepoolne originaal tahvelluks (SU-1). 03.2024. Allikas: autor.

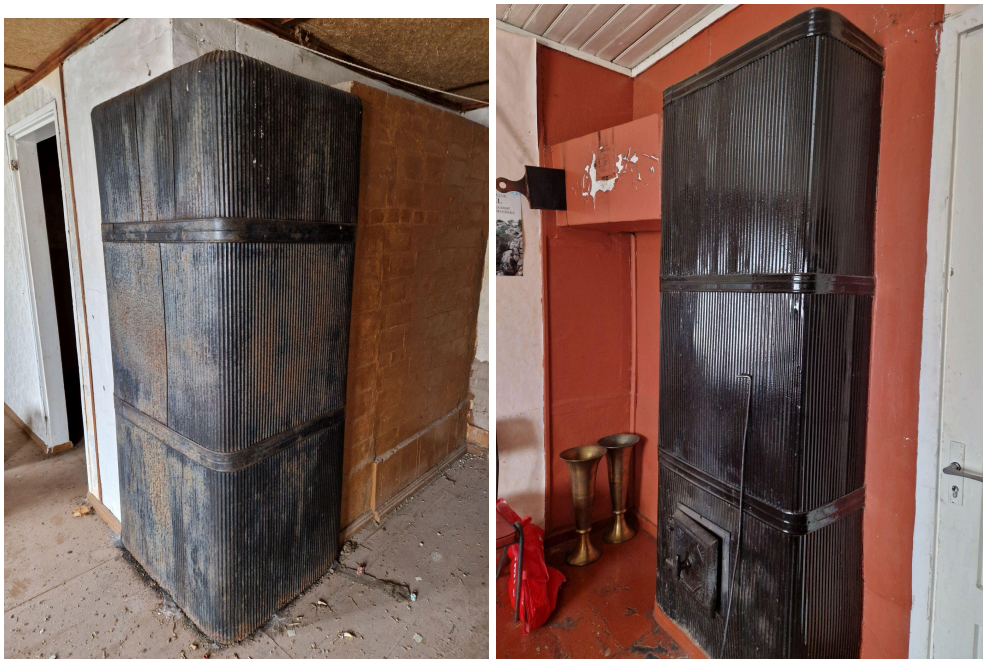
Taolisi nõukogude ajal ehitatud ahje on esimesel korrusel 3 ning teisel korrusel 1.

Foto 104. 2. korruse ahi ja soemüür. Foto 105. 1. korruse ahi, mida tänapäeval köetakse. 03.2024. Allikas: autor.

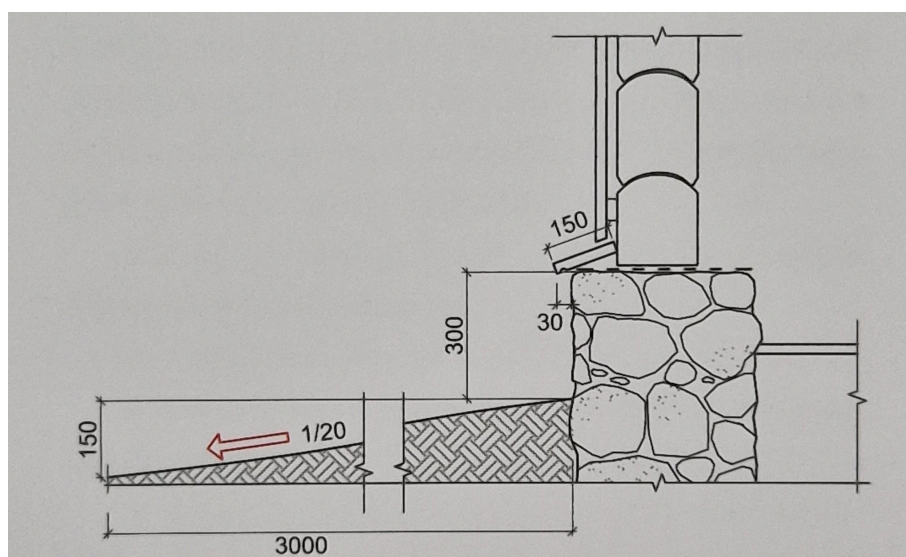
Skeem 14. Sokli kaitsmise nädislahendus. Autor: Kaari Metslang.²⁰

Krohvi pudenemine võis tekkida vale materjali kasutamisest ehk esialgne lubikrohvi asendati tsementkrohvi ja soklivärviga. Tuleks otsustada, kas tahetakse paepinda eksponeerida või katta uuesti krohviga. Kui pinda eksponeerida, siis tuleks eemaldada valed materjalid paepinnalt ning kasutada ajastutruusid materjale taas krohvimiseks ehk lubikrohvi.

Kõige olulisem on kaitsta esmalt vundamenti vee- ja niiskuskahjustuste eest. Hetkel on maapind ümber hoone varieeruv ning mitmetes kohtades on maapind madalam just vundamenti perimeetris. Soovituslik kalle ümber hoone oleks 1/20, kus vesi liigub hoonest eemale, mitte hoone suunas. Niiskuse puhul on oluline lisaks korrektsele vertikaalplaneerimisele ka vihmavee kogumine vihmaveerennide abil. Seda saab kas juhtida hoonest eemale maapinda või suunata kanalisatsiooni. Vihmaveesüsteemi rajamisel tuleb jälgida, et see sobituks hoone arhitektuuriga.

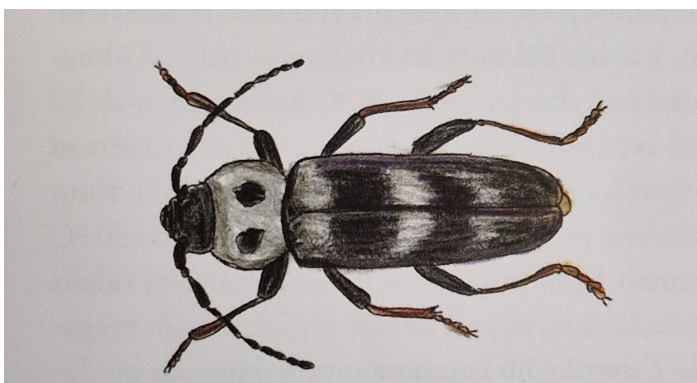
Skeem 15. Majasikk. Autor: Marike Laht²¹

Vahelae puhul on kõige kriitilisem just vajumine. Selleks tuleks vahelae konstruktsioon vajumise parameetris ning natuke ka peale lahti võtta, et selgitada, kas talad on kahjustunud või vahelagede täitematerjal ja laudis vajuivad. Kahjustunud talad peaks välja vahetama uute vastu. Putukakahjustusi peaks vaatlema veidi pikemalt, et tuvastada, kas lennuavad siiski on vanad või putukad on veel sees. Arvestades, et pööning on külm ruum ja talveperioodidel temperatuur kohati -20 kraadini langenud, siis putukaid ei pruugi enam puidus elada. Hetkel vaatluse käigus putukaid ei nähtud. Lennuavadega puitu peaks immutama puidukaitsmaterjaliga.

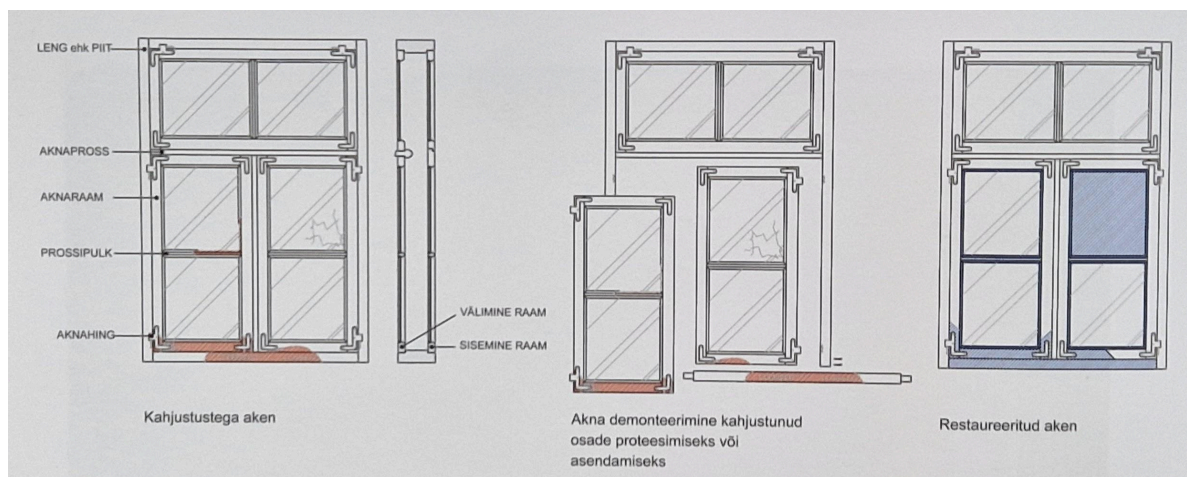
Aknendel üldiselt oli kahjustuse kohti, kus puitdetailid olid saanud liigset niiskust ning puit ise oli pudedaks muutunud. Kiti pudenemist oli näha ning kõige kriitilisemalt oli see veranda aknendel. Soovituslik oleks kindlasti olemasolevad aknad restaureerida, sest enamik nendest on originaalaknad. Aknendel ja ustel tuleks eemaldada lahtine värv ning kontrollida üle raami, lengi ja detailide puit, kas oleks vajalik teha paikparandused. Siis avatäited uuesti üle värvida ning kittida ja puhastada hinged. Tuleks mõelda, kas hiljem lisatud aknad originaali koopiatega vastu vahetada, kuid samas ka aknad näitavad hoone ajaloolisi kihistusi.

Skeem 16. Akna kahjustused ja restaureerimine. Autor: Kaari Metslang.²²
