Ilja Kornilov

**Suur-Patarei 17 maja renoveerimise ettepanekud.**

Arhitektuuri konserveerimise ja restaureerimise täiendkoolituse lõputöö

Tallinn, 2024

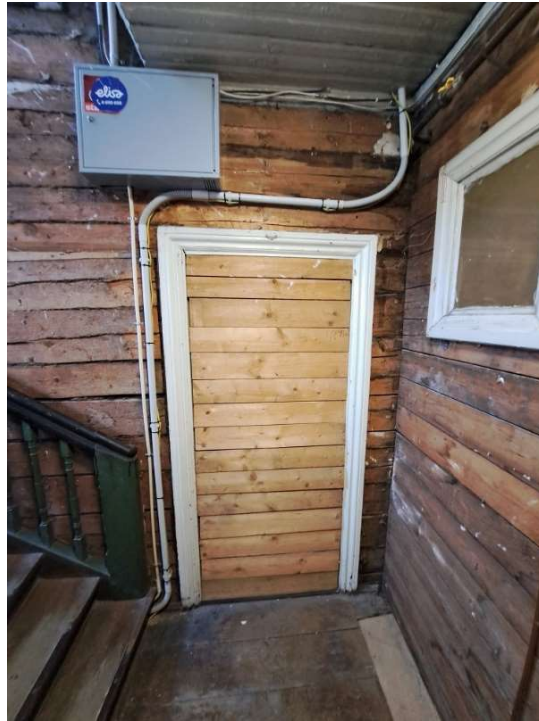
Joonis 34. Kinni ehitatud uks

- Käsipuudel ja balustraadidel tuleb teha värviuuring ning pärast värvida esialgse värviga. Puuduolevaid saab tellida ja valmistada vastavalt esialgsele kujule.
- Vigastatud ning kulunud osad vahetada vajadusel välja või parandada.
- Teise trepikoja trepp tuleb peale kandekonstruktsiooni parandamist sättida loodi.
- Trepikojad tuleb krohvida, et tagada Päästeameti nõuded tuletõkke kaitse osas.
- Säilinud tapeedi osas tuleb teha uuring ning võimalusel taastada ka tapeedid, mis vastaksid ajastule.
- Uksed puhastada värvist, parandada geomeetriat ning värvida, säilitades furnituuri.
