EESTI KUNSTIAKADEEMIA  
Kunstikultuuri teaduskond  
Muinsuskaitse ja konserveerimise osakond

## LÄÄNE TALU

Kuru küla, Alutaguse vald, Ida-Virumaa

Arhitektuuri konserveerimise ja restaureerimise täiendkoolituse lõputöö

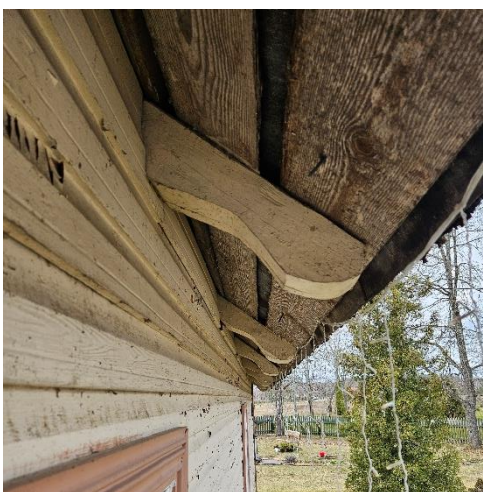
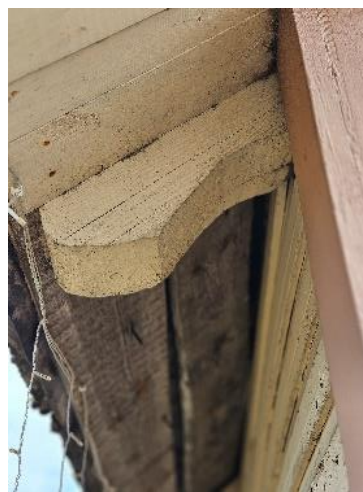
Foto 9. Sarikate väljaulatuv osa tahatud, 13.04.2024. Autori foto.

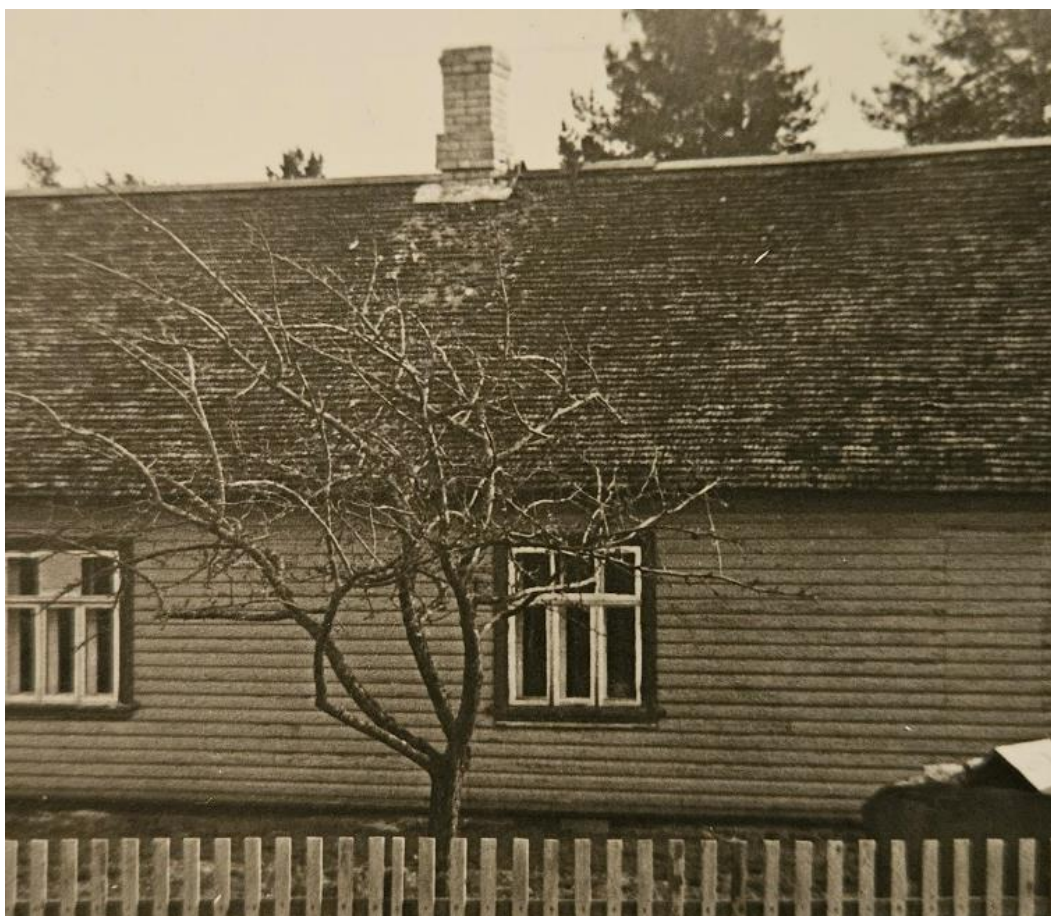
Foto 13. Puitelamu miljööle vastava ruudujaotusega aken. Aastaarv ja autor teadmata.

Avatäited – aknad ja ukсед on hea võimalus säilitada hoone ajastutruu välimus, mistõttu tuleks tähelepanu pöörata nende materjalile, teostusele ja paigaldusele. Kuigi originaalaknad ei ole säilinud, tasub kaaluda praeguseks vananenud akende väljavahetamist uute akendega, mis on vanale puitelamu miljööle vastava ruudujaotusega (Foto nr. 13). Näiteks taastada välimised raamid ühekordse tavaraamiga, sisemised raamid pakettklaasiga. Esialgse ilme saavutamiseks tuleks aknad asetada fassaadi tasapinnaga ühele joonele.
