KATALOOG

## 1. NIMEKIRI KAIS MATTEUSE INVENTEERITUD LAGEDEST

## 2. NIMEKIRI REESI SOODLA INVENTEERITUD LAGEDEST

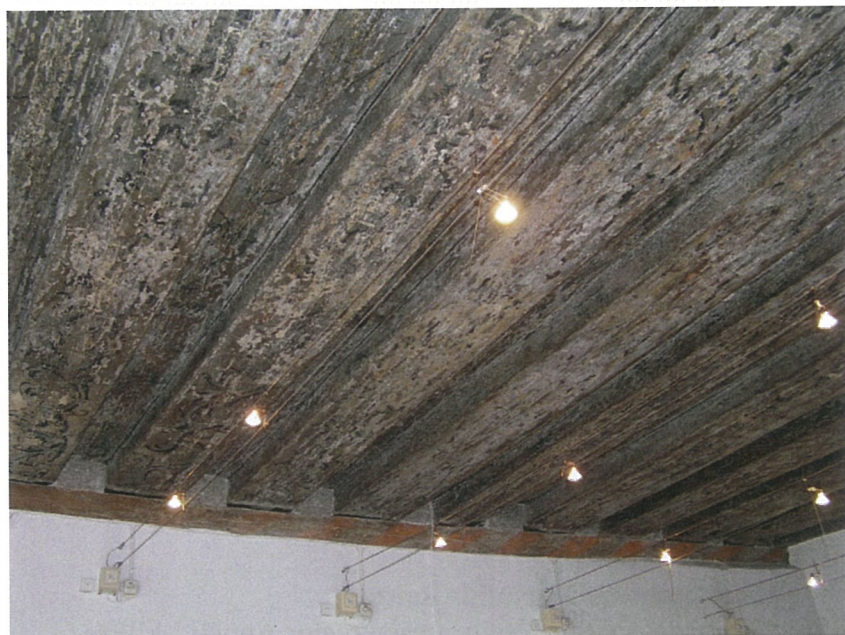
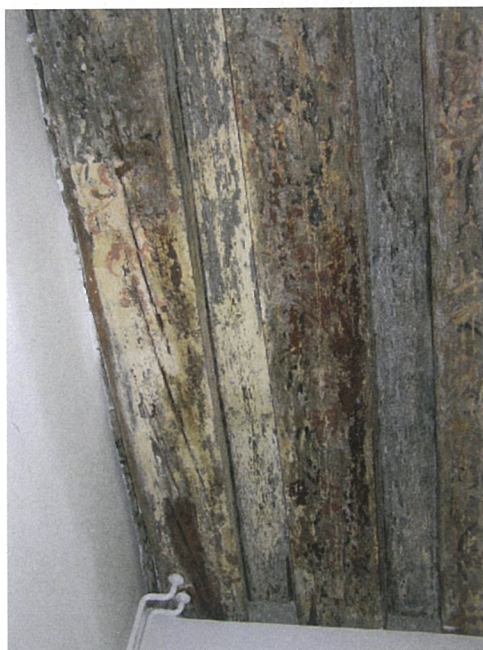
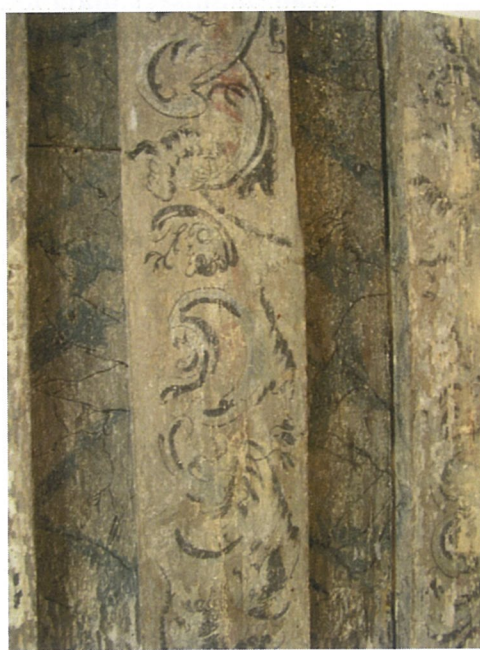
**Lae asukoht hoones:** diele

**Lae konstruktiivne ülesehitus:** Taladega risti asetsev laudis. Talad asetsevad Pika tänavaga paralleelselt.

**Maalingukihtide kirjeldus:** 1.kiht- Talapaledel beezil foonil mustades ja sinistes toonides akantus, tala külgedel marmoreering. Vahelaudisel lookleb õrn leheväärt.

**Maalingu-kihi säilivus:** Säilinud väga fragmentaalselt

**Maalingukihi seisund:** restaureeritud

**Teostatud restaureerimistööd:** Tulekahjus rängalt kannatanud lae pea iga kolmas tala on asendatud. Vahelaudis asendati täielikult.

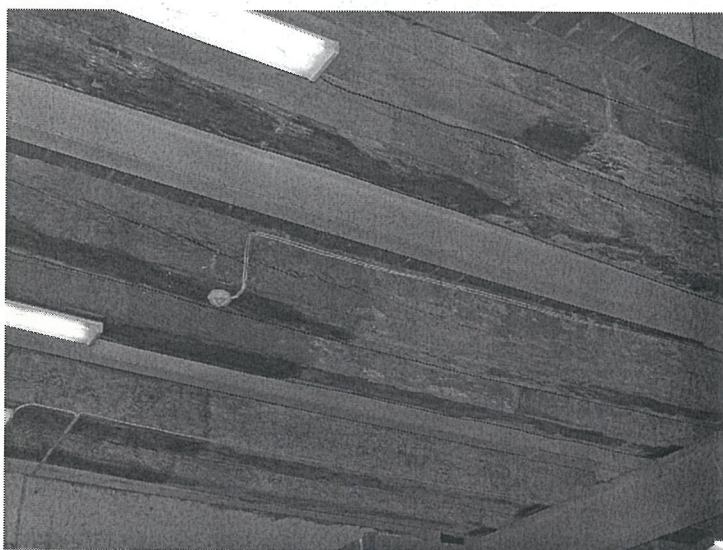
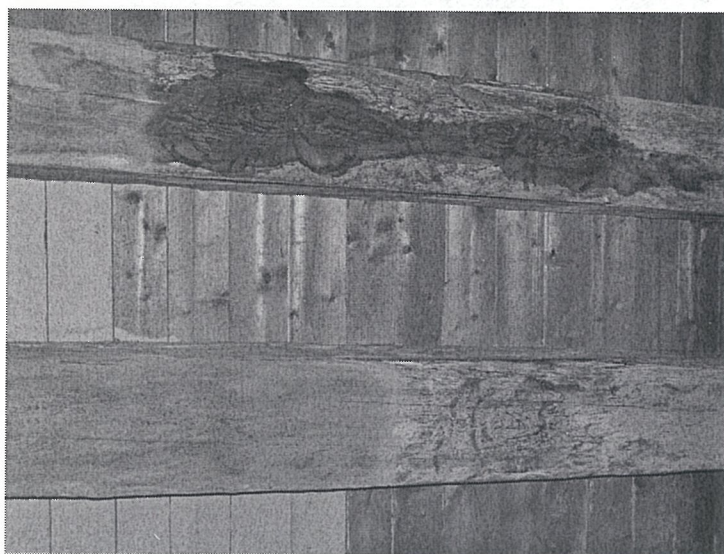
**Lae asukoht hoones:** dornse

**Lae konstruktiivne ülesehitus:** Taladega samasuunaline laudis. Talad on väikese sammuvahega.

**Maalingukihtide kirjeldus:** 1.kiht- arabeskilaadne ornament on maalitud helekollasele foonile rohekassinise tooniga, kontuure on lisatud tumepunase, tumepuuni, tumesinisega. 2.kiht- vaheldumisi sinise-musta ja punase-kollasega lopsakas akantusväänel helehallil foonil. Talaservad ääristatud punaste triipudega.

**Maalingu-kihi säilivus:** ca 15%

**Maalingukihi seisund:** restaureeritud

**Teostatud restaureerimistööd:** 1)Lae puhastamine mustusest 2)Hilisema polükroomia väljapuhastamine ja kons. 3)Varasema maalingu väljapuhastamine 4)Fragmentide toneerimine ja kalkeerimine paberile 5)Katmine lakiga 6)Maalinguta puidupinna kruntimine 7)Värvimine 8)3 uue kompositsiooni maalimine

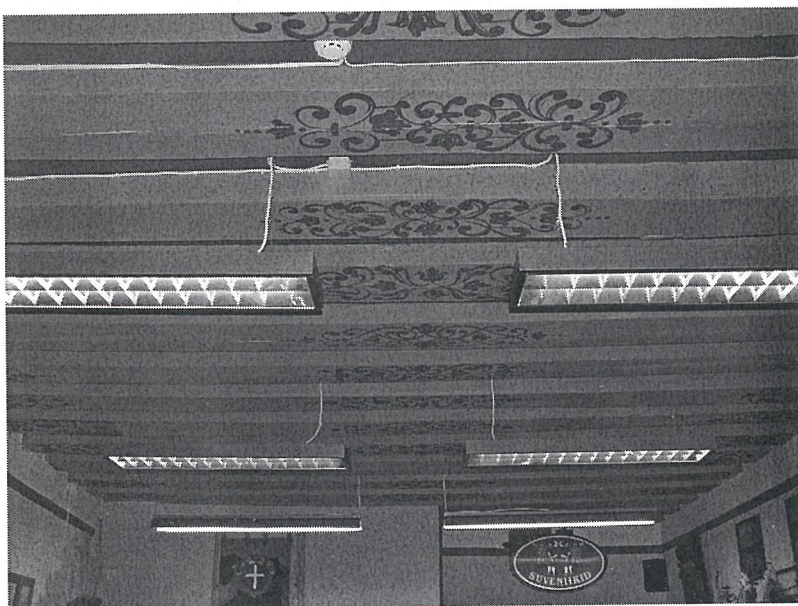
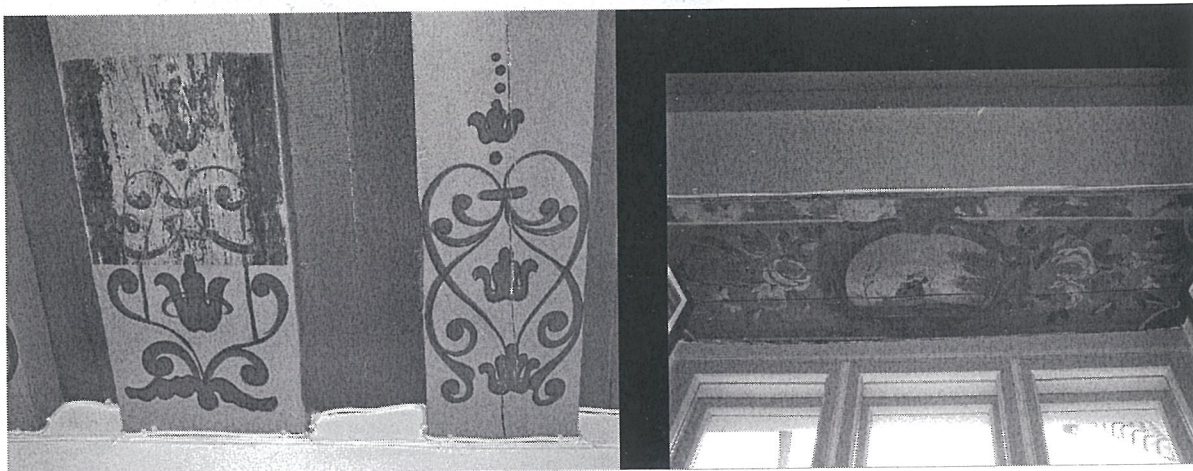
**Lae asukoht hoones:** dornse-pealne ruum

**Lae konstruktiivne ülesehitus:** Taladega samasuunaline laudis. Talad on väikese sammuvahega.

**Maalingukihtide kirjeldus:** 1.kiht- sinistes toonides akantusornament, millesse seguneb lillemotiiv 2.kiht- marmoreering

**Maalingukihi seisund:** restaureeritud

**Teostatud restaureerimistööd:** 1)4 talal maalingu puhastamine 2)Konserveerimine

3)Ornamendi toneerimine 4)Maalingu rekonstrueerimine

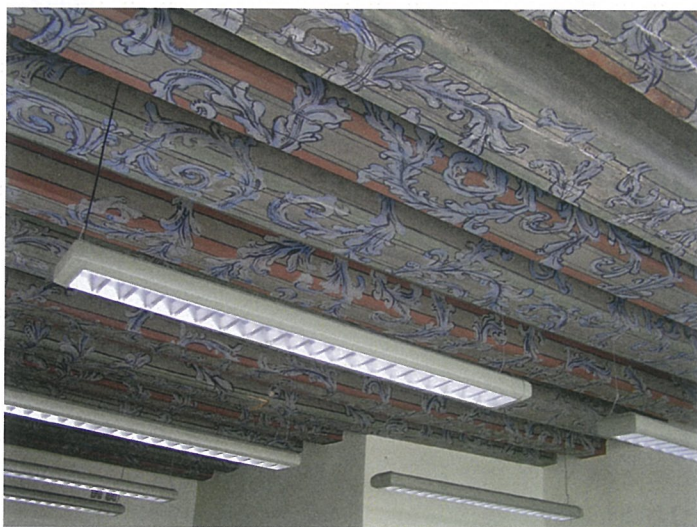
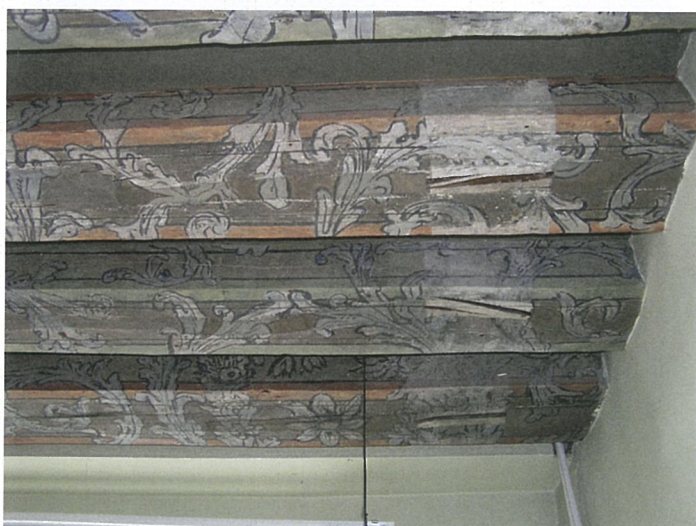
**Lae asukoht hoones:** väikemaja I korruse ruum

**Lae konstruktiivne ülesehitus:** Täistalalagi

**Maalingu liik:** figuratiivne plafoon

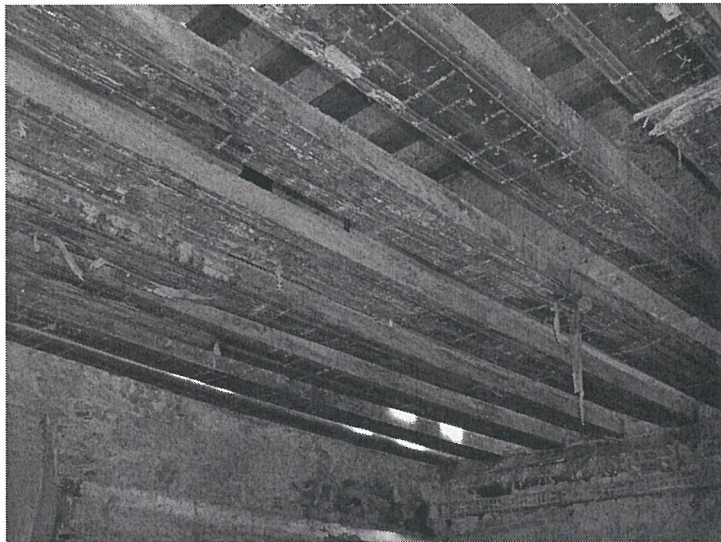
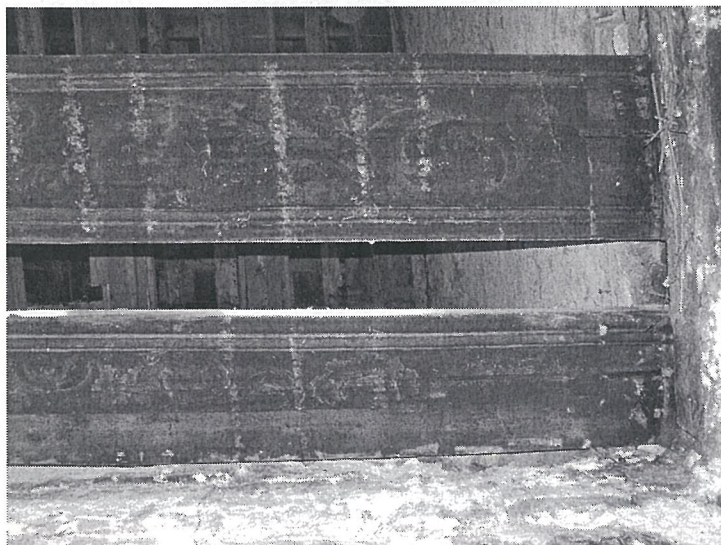
**Lae konstruktiivne ülesehitus:** Taladega samasuunaline laudis. Talaservad profileeritud.

**Märkused interjöörü lisadetailide kohta:** 1)2 raidkivist aknavahesammast 2)Maalitud kaarjad aknasillused

**Maalingukihtide kirjeldus:** 1.kiht- Rohelise ja kollasega maalitud paelornament üle ühe tala punasel või sinisel foonil. 2.kiht- Talavahedes on sinakas-rohelisel foonil lillornament.

Talapaledel on samatoonilisel foonil rokokoo-mõjutusega akantus

**Maalingu-kihi säilivus:** Hästi säilinud

**Maalingukihi seisund:** restaureeritud

**Teostatud restaureerimistööd:** 1)Maalingute avamine 2)Talade pinnalt raudnaelte eemaldamine 3)Lubjakihi ja olmemustuse eemaldamine 4)Pindade mehaaniline puhastamine 5)Liimsideaine värviviimistluskihtide eelkinnitamine 6)Maalingute lõplik kinnitamine

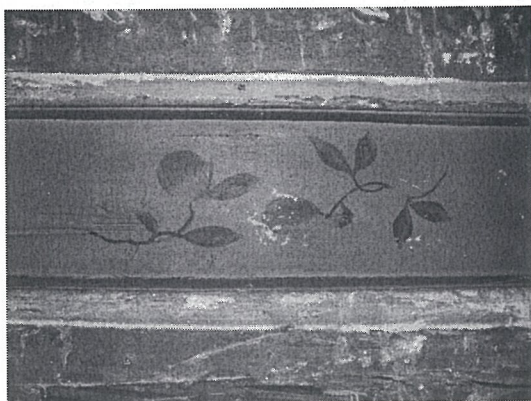
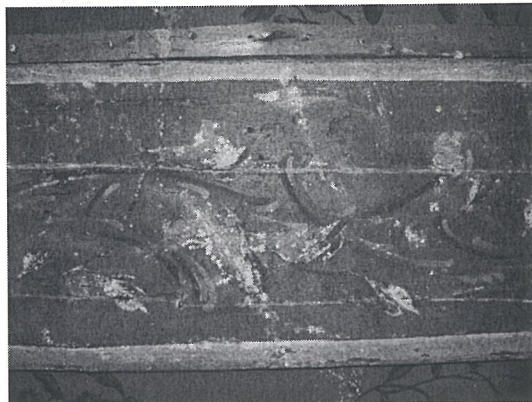
**Lae konstruktiivne ülesehitus:** Säilinud on vaid 2 tala.

**Maalingukihtide kirjeldus:** 1.kiht- Heledal foonil sinise ja mustaga akantusväänel.

**Maalingukihi seisund:** restaureeritud

**Teostatud restaureerimistööd:** 1)Maalingute avamine 2)Talade pinnalt raudnaelte eemaldamine 3)Lubjakihi ja olmemustuse eemaldamine 4)Pindade mehaaniline puhastamine 5)Liimsideaine värviviimistluskihtide eelkinnitamine 6)Maalingute lõplik kinnitamine

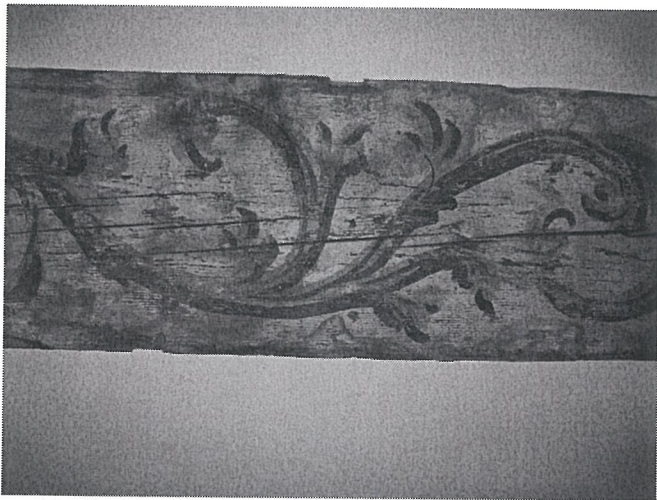
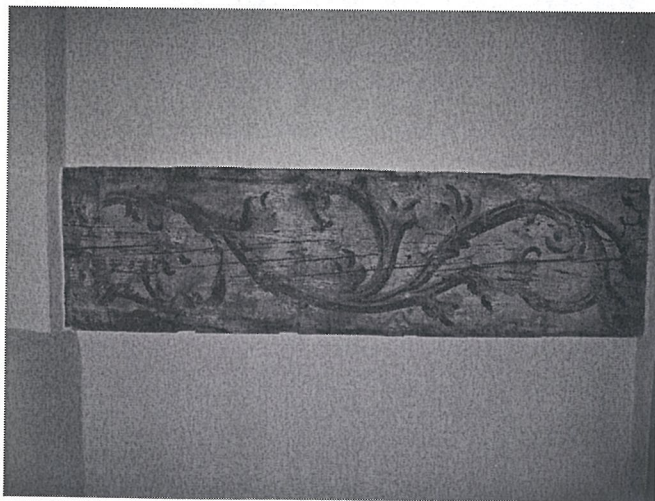
**Lae konstruktiivne ülesehitus:** Taladega samasuunaline laudis.

**Märkused interjööri lisadetailide kohta:** Hästi säilinud maaling aknasillusel

**Maalingukihtide kirjeldus:** 1.kiht- Kollane foon, talaotstele on maalitud ornament. 2.kiht- Tumepruunile foonile on maalitud hele maaliline akantusornament tugevate punaste äärisjonte vahel. 3.kiht- Vaid paiguti säilinud lillakas-hall dekoratiivne liimvärviümistlus. 4-5.kiht- õlitempera maalingud 6.kiht- Heledal foonil marmoreering ja akantus.

**Maalingu-kihi säilivus:** Talavahedes on värvikiht suhteliselt hästi säilinud. Talapealsetel on akantusornament säilinud triipudena ca 40-50% ulatuses.

**Maalingukihi seisund:** restaureeritud

**Teostatud restaureerimistööd:** 1)Pindmise mustuse eemaldamine talavahedes

2)Talapealsetel pudeneva värvikihi kinnitamine 3)Talapealsete puhastamine 4)Toneerimine

5)Aknasilluse väljapuhastamine 6)Marmoreeringu rekonstrueerimine peasissekäigu vastas asuva seina ääres.

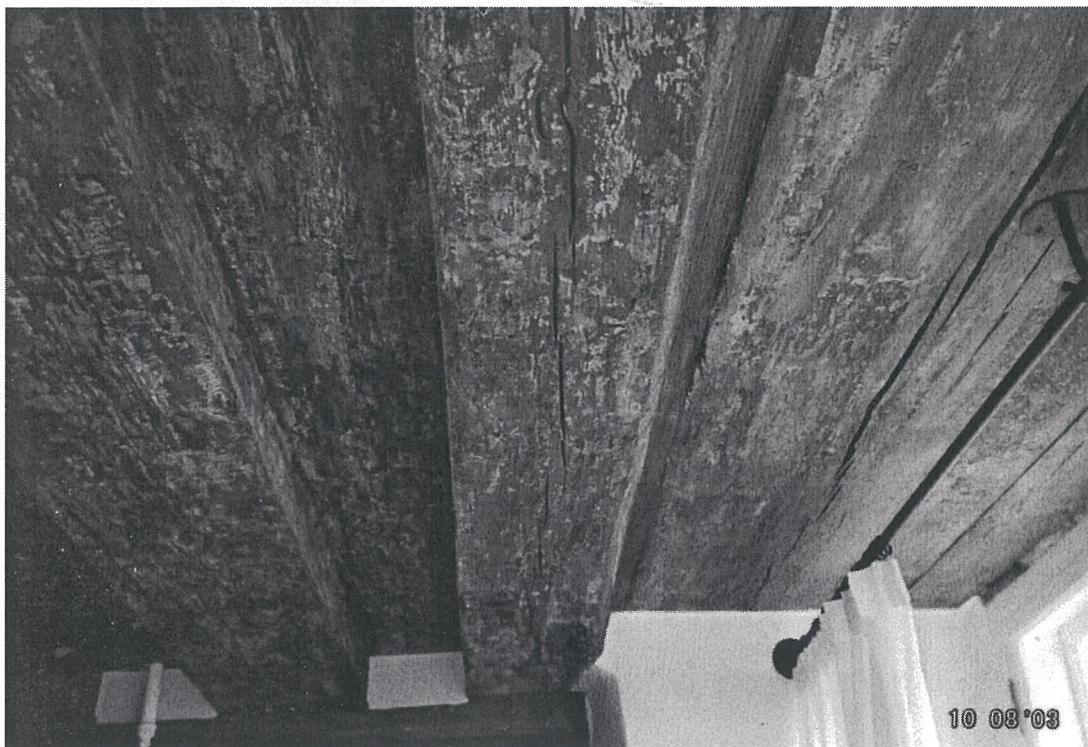
**Maalingukihtide kirjeldus:** 1 kiht- puidule maalitud kunstiliselt suhteliselt vähenõudlik, helesinisele taevafoonile maalitud valged pilvekobarad

**Maalingukihi seisund:** välja puhastamata

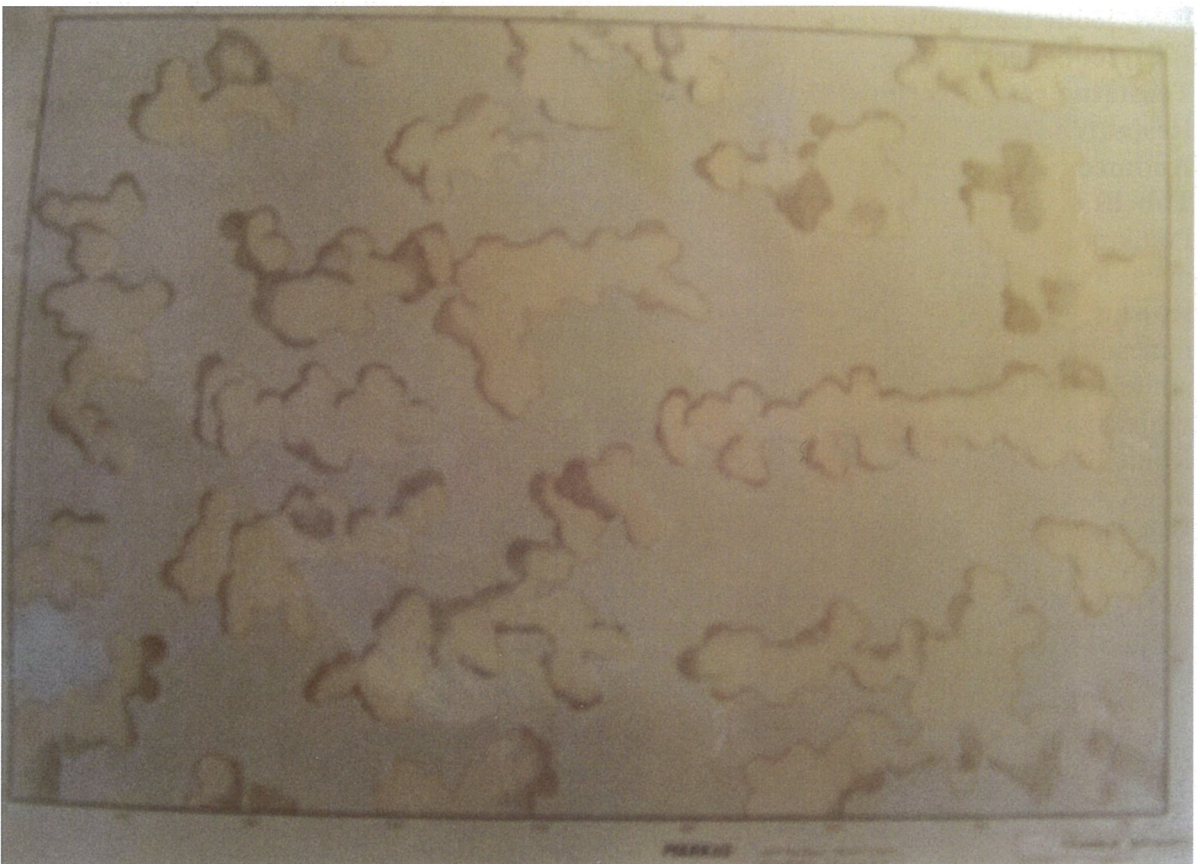
Ülesjoonistus maalingust

**Maalingukihtide kirjeldus:** 1.kiht- heledal foonil tumedaga maalitud nn.neerukujuline ornament

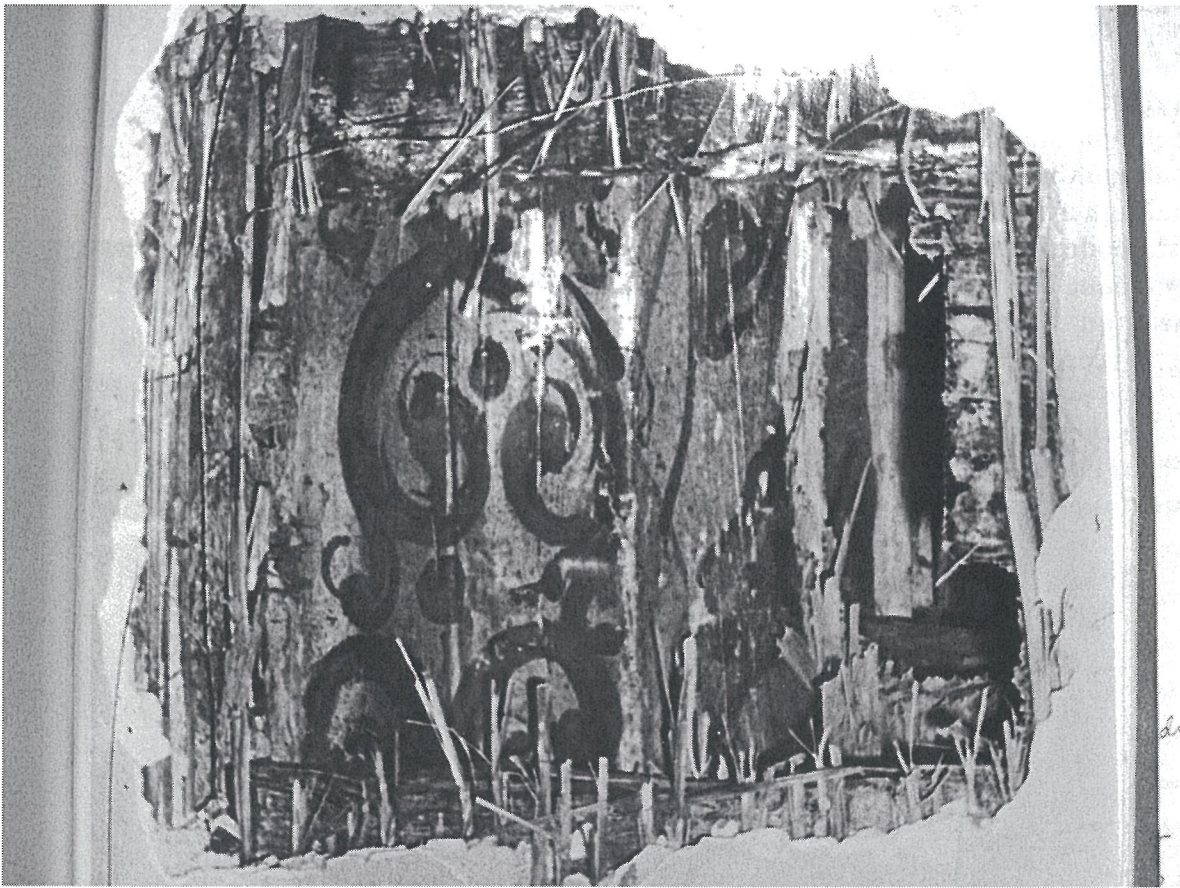
Fragment väljapuhastatud lae ornamendist

**Dekoratiivsete viimistluskihtide kirjeldus:** 1. kiht- vahelaudisel hallil foonil valge ja mustaga marmoreering; 2.kiht- õhukesel kriidikrundil ookerkollase pigmendi jäljed, tala servadel triibud, talapaledel on kaks piki tala kulgevat marjakobarate ja lehtede vanikut, tala servadel rohelised ja punased triibud, triibu toon ja maalingu motiiv vahelduvad rütmiliselt üle kahe tala

**Maalingu-kihi säilivus:** ülifragmentaalselt

**Teostatud restaureerimistööd:** 1)Maalingute puhastamine pehme pintsliga ja skalpelliga; 2)Märgpuhastus; 3)Sepanaelte ja lõuendijäänuste eemaldamine; 4)Lubjajääkide eemaldamine; 5)Lõplik puhastus; 6)Värvikihi kinnitamine (2X)

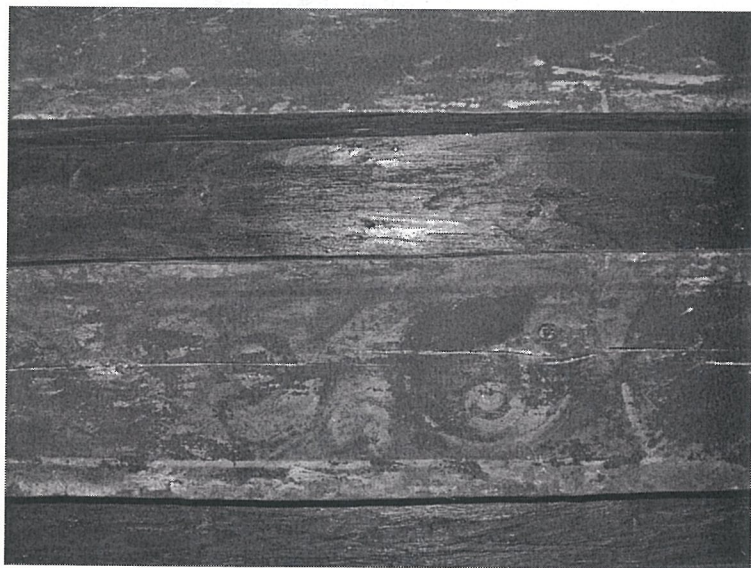
Fragmendid maalingust

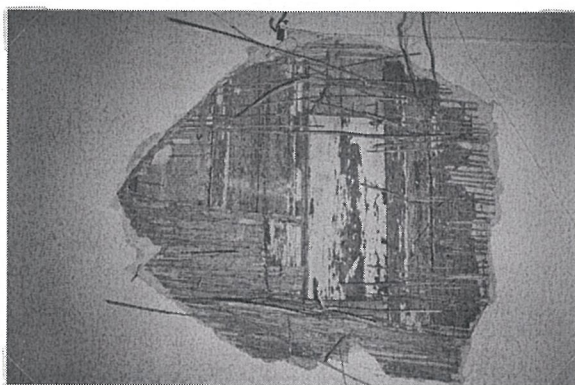
3. LAGI ENNE PUHASTAMIST - SONDAARIT  
TUBA 7.

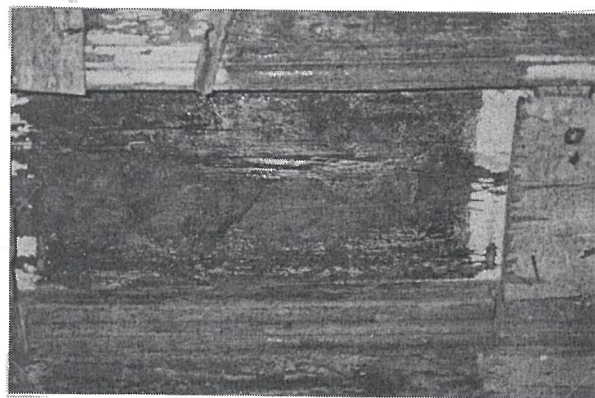
5. LÄHIVARDE LAUDISELE PEALE SONDAARIT  
TUBA 7.

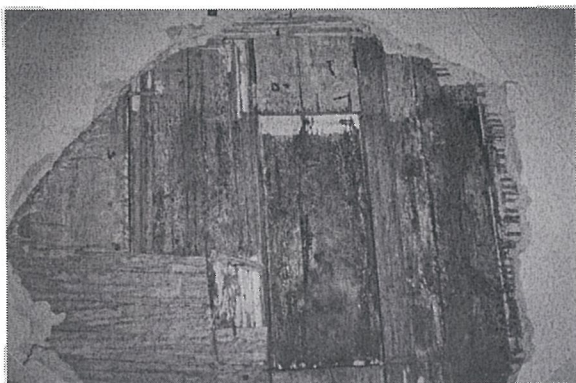
4. ÜLDVAADE LAELE PEALE SONDAARIT  
TUBA 7

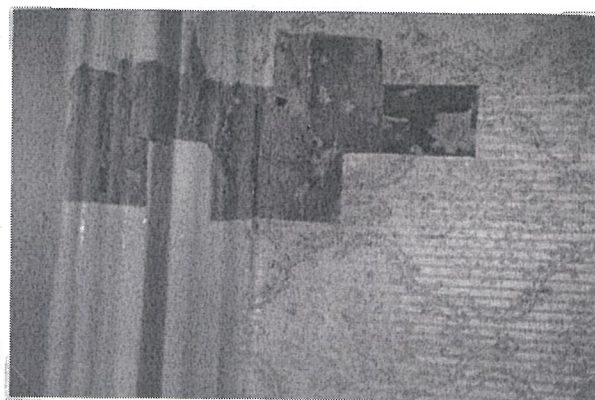
6. KARNIIS PEALE SONDAARIT, TUBA 7

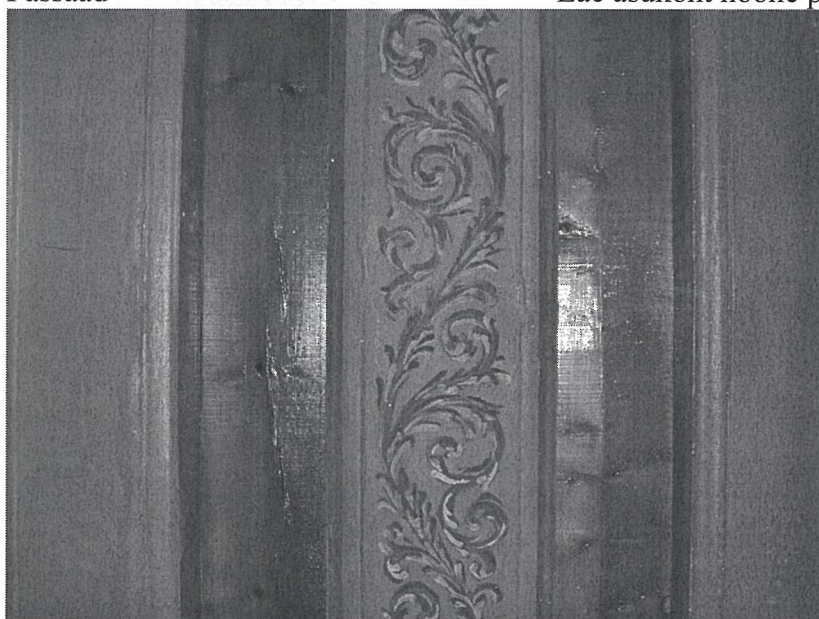
Rekonstruktsioon ruumi idapoolsel talal

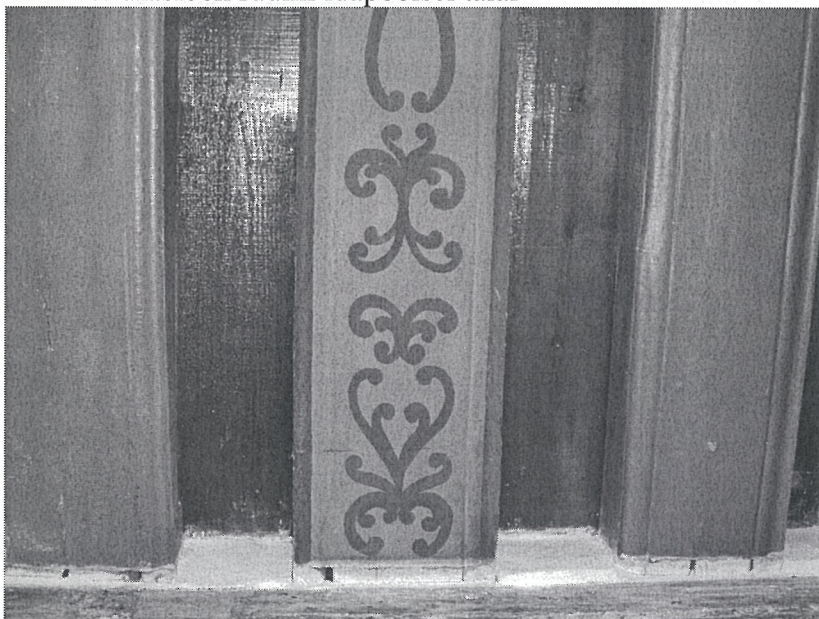
läänepoolsel talal

Rekonstruktsioon ruumi

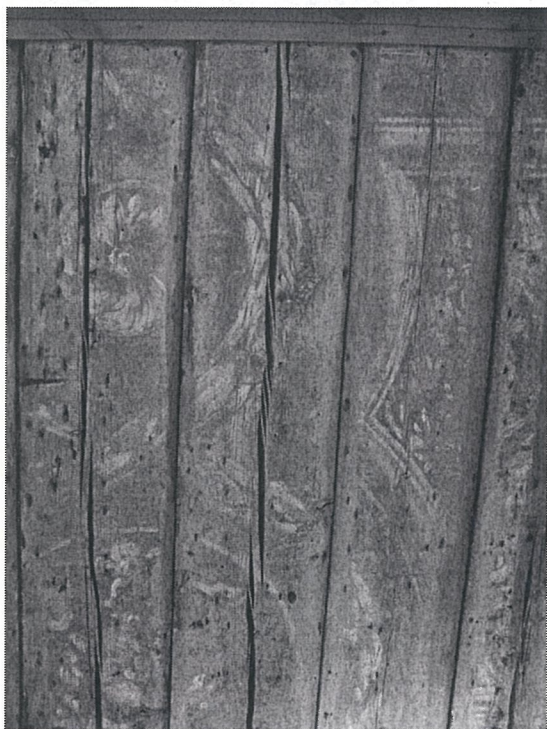
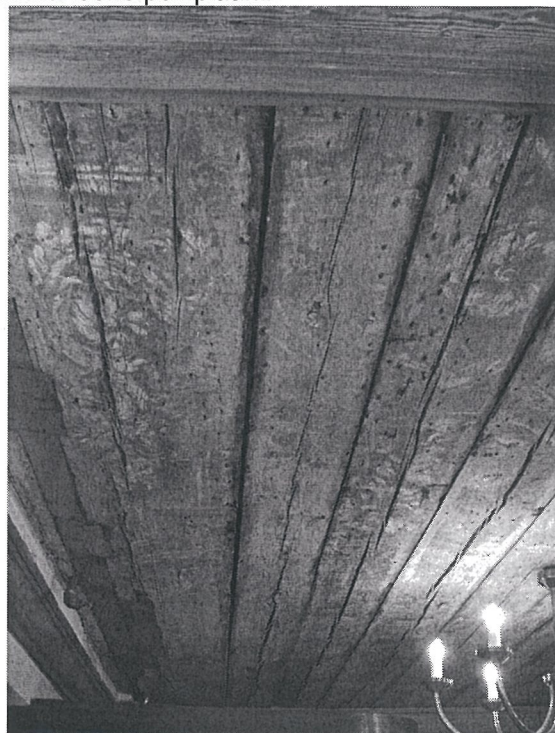
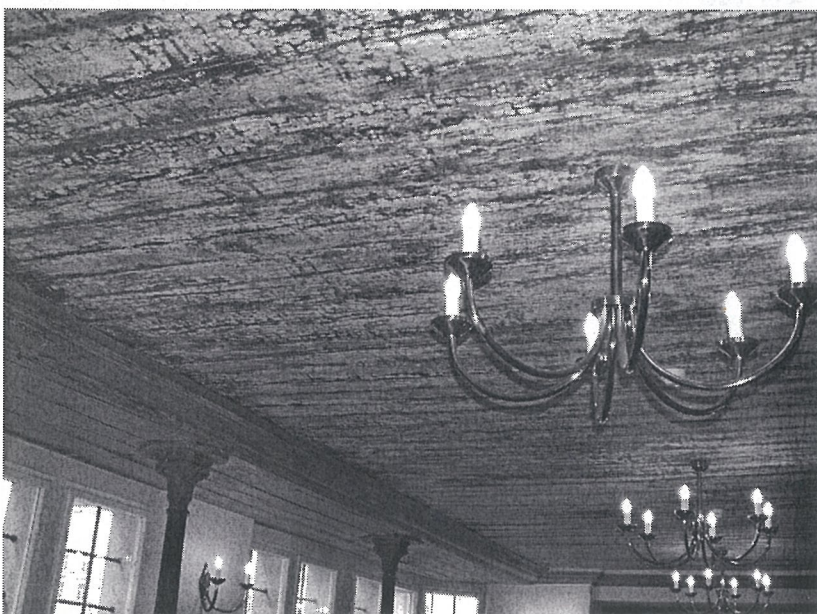
**Maalingukihtide kirjeldus:** 1.kiht- hallikas-sinisel foonil hele marmoreering (eksponeeritud sondaazina kahel tala otsal); 2.kiht- vahelaudisel ja talapalel on punasel foonil valge ja tumehalliga akantus koos viinamarjakobaratega, talade profileeritud servadel on helehall triip, talakülgedel on tumehallil foonil valge ja punasega marmoreering

**Maalingu-kihi säilivus:** väga hea

**Maalingukihi seisund:** restaureeritud

**Teostatud restaureerimistööd:** 1)Katvate kihtide eemaldamine mehaaniliselt (krohv, roomatid, 2 kihti õlivärve); 2)Lõuendiribade tagasiliimimine, puuduvate asendamine; 3)Kogu lae liimistamine; 4)Toneerimine; 5)Kõige idapoolsemal talal tehti rekonstruktsioon u pooles ulatuses

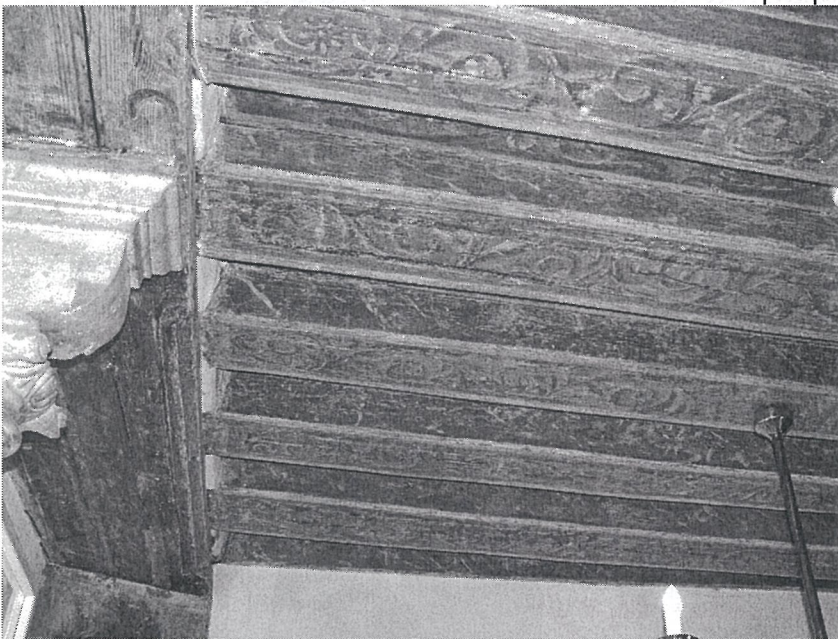
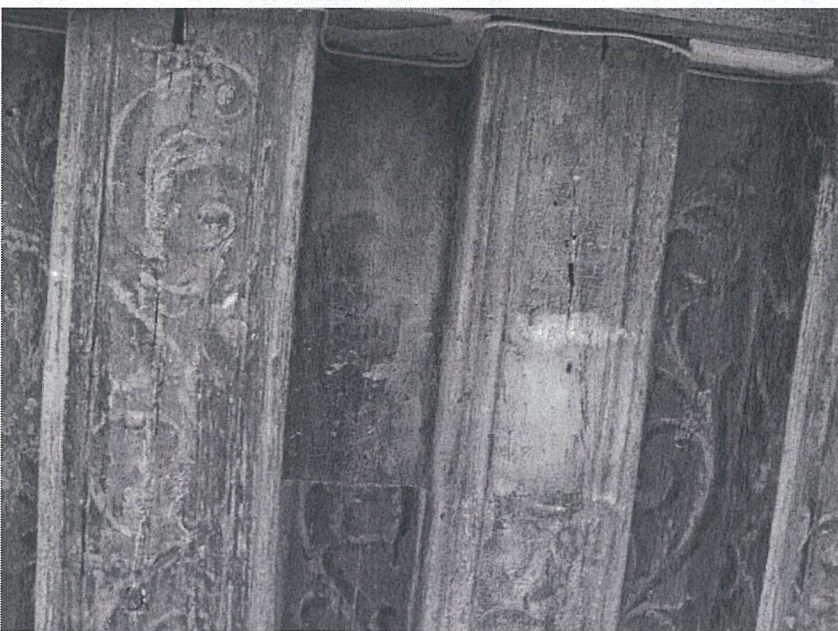
**Maalingukihtide kirjeldus:** 1.kiht- fragmendid erekollasest ja punasest, tumesinisel foonil marmoreering; 2.kiht- talapaledel vaheldumisi sinisel ja punasel foonil pael-trellis ornament, vahelaudisel pruunikal taustal hele paelornament

**Maalingu-kihi säilivus:** väga hea

**Maalingukihi seisund:** restaureeritud

**Teostatud restaureerimistööd:** 1)Lubjakihist puhastamine; 2)Liimistamine; 3)Kinnitamine

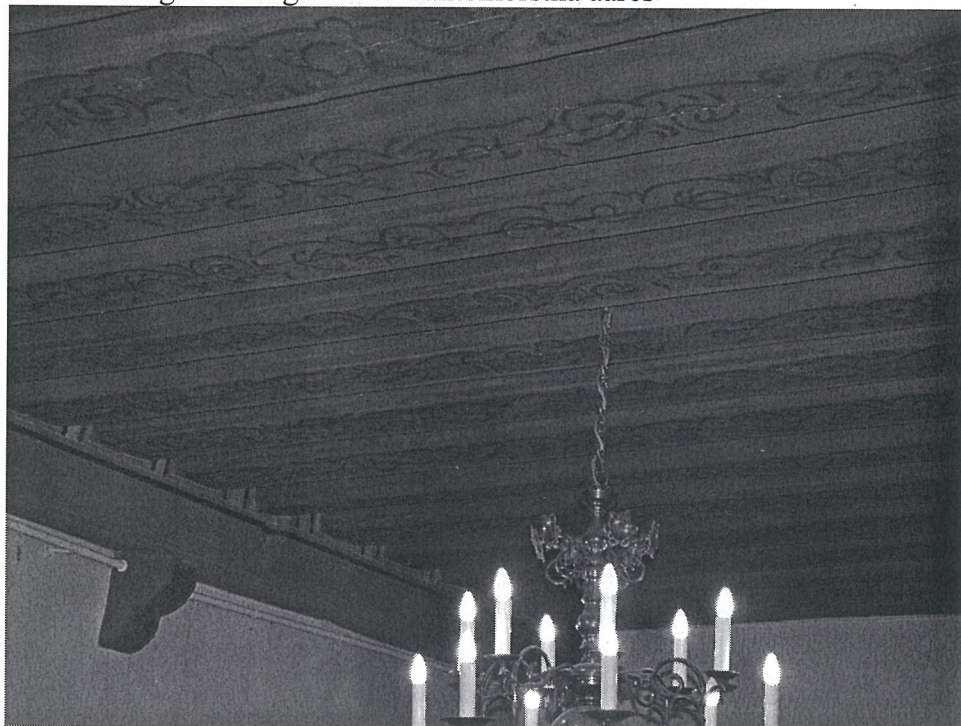
Säilinud fragment originaalist mantelkorstna ääres

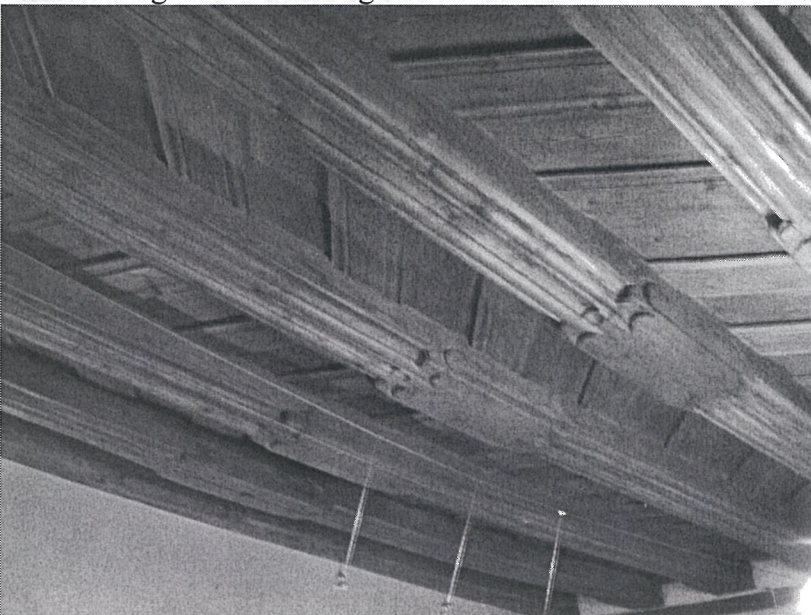
Säilinud fragmendid maalingukihist laudisel

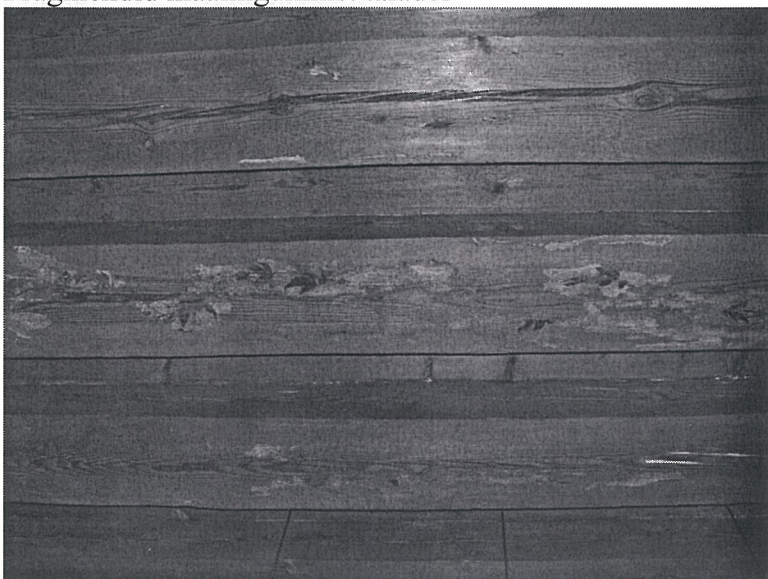
Fragmendid maalingukihist taladel

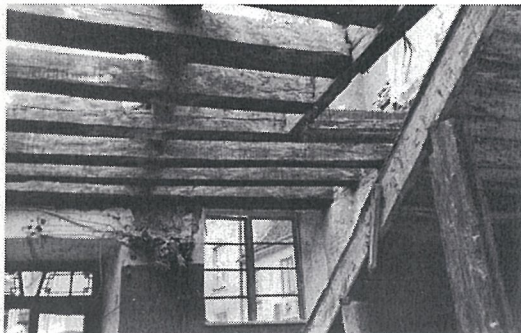
Vaade laele pärast tulekahju

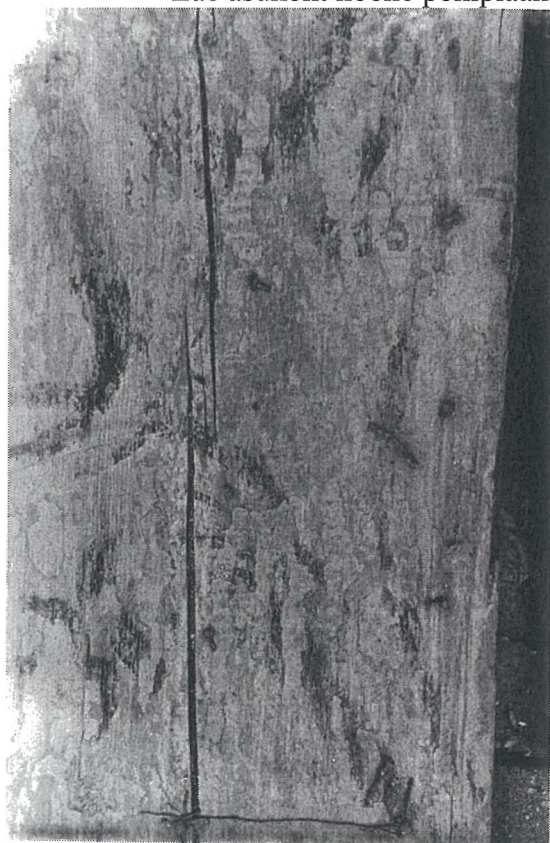
Fragmendid maalingust laelaudisel
