# EESTI KUNSTIAKADEEMIA

## Reidikai objekti kaardistamine, tehnilise seisundi hindamine ja ettepanekud säilitamiseks

2024/2025 õppeaasta arhitektuuri konserveerimise ja restaureerimise täiendkoolituse lõputöö

Tallinn 2025

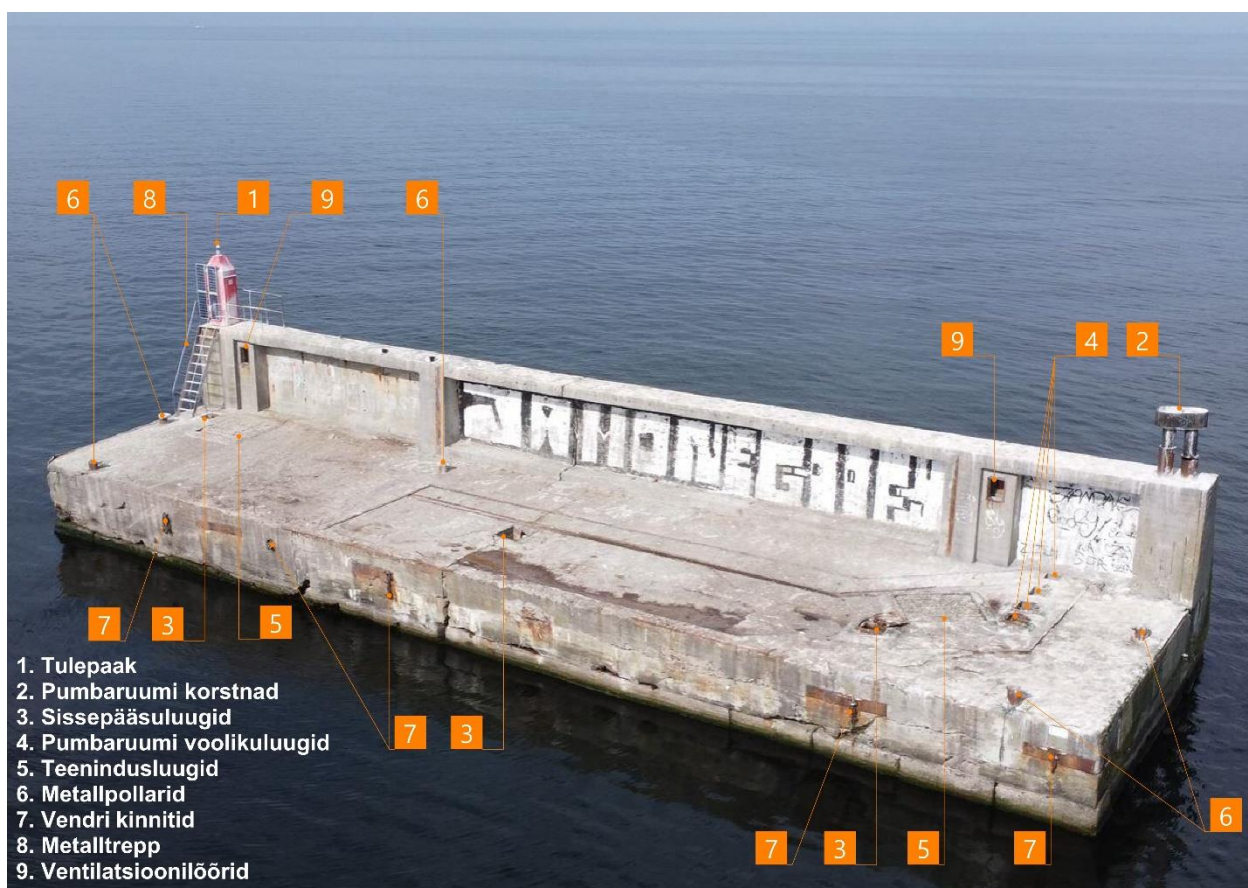
Joonis 13. Vaade Reidikai välistele detailidele. Autori joonis

Esmalt teostasin visuaalne vaatluse ümber terve Reidikai. Kõik objekti küljed on saanud kahjustusi raudbetooni kihile. Suurimad neist paiknevad Reidikai loodeküljes (vaade avamerelt) ja edelapoolses tipus (vaade Tallinna sadamast). Antud külgede puhul on tegu ka kõige suuremat koormust saavate aladega, kust lainetus otse merelt ja reisilaevadelt on kõige intensiivsem. Kahjustuste puhul on näha, et eemaldunud on betoonitükid, mille sügavus on vahemikus 6-12 cm. Paljastunud on nii välise raudbetoonkihi armeering kui ka selle all peituvad monteeritud betoonelemendid.

Betoonkehand vajaks kindlasti laboratoorseid analüüse nii tsemendi kui ka sarruse kvaliteedi kohta. Soovituslik oleks ka objektil hinnata betooni kvaliteeti näiteks ultrahelimeetodil või löökresonantsi meetodil. Tekkinud kahjustused betoonkehandites tuleks likvideerida. Esmalt puhastada elemendid samblast ja vetikatest, seejärel valmistada ette raudbetooni pinnad – kahjustunud osad mehhaaniliselt eemaldada, sarrused puhastada ja võimalusel töödelda korrosioonivastase ainega. Kohad, kus sarrus läbi roostetanud, paigalda võimalusel uus armatuurvõrk. Seejärel teostada betoonivalu. Tööde teostamisel kasutada betooni ja armeeringut vastavalt nõutud keskkonnaklassile.

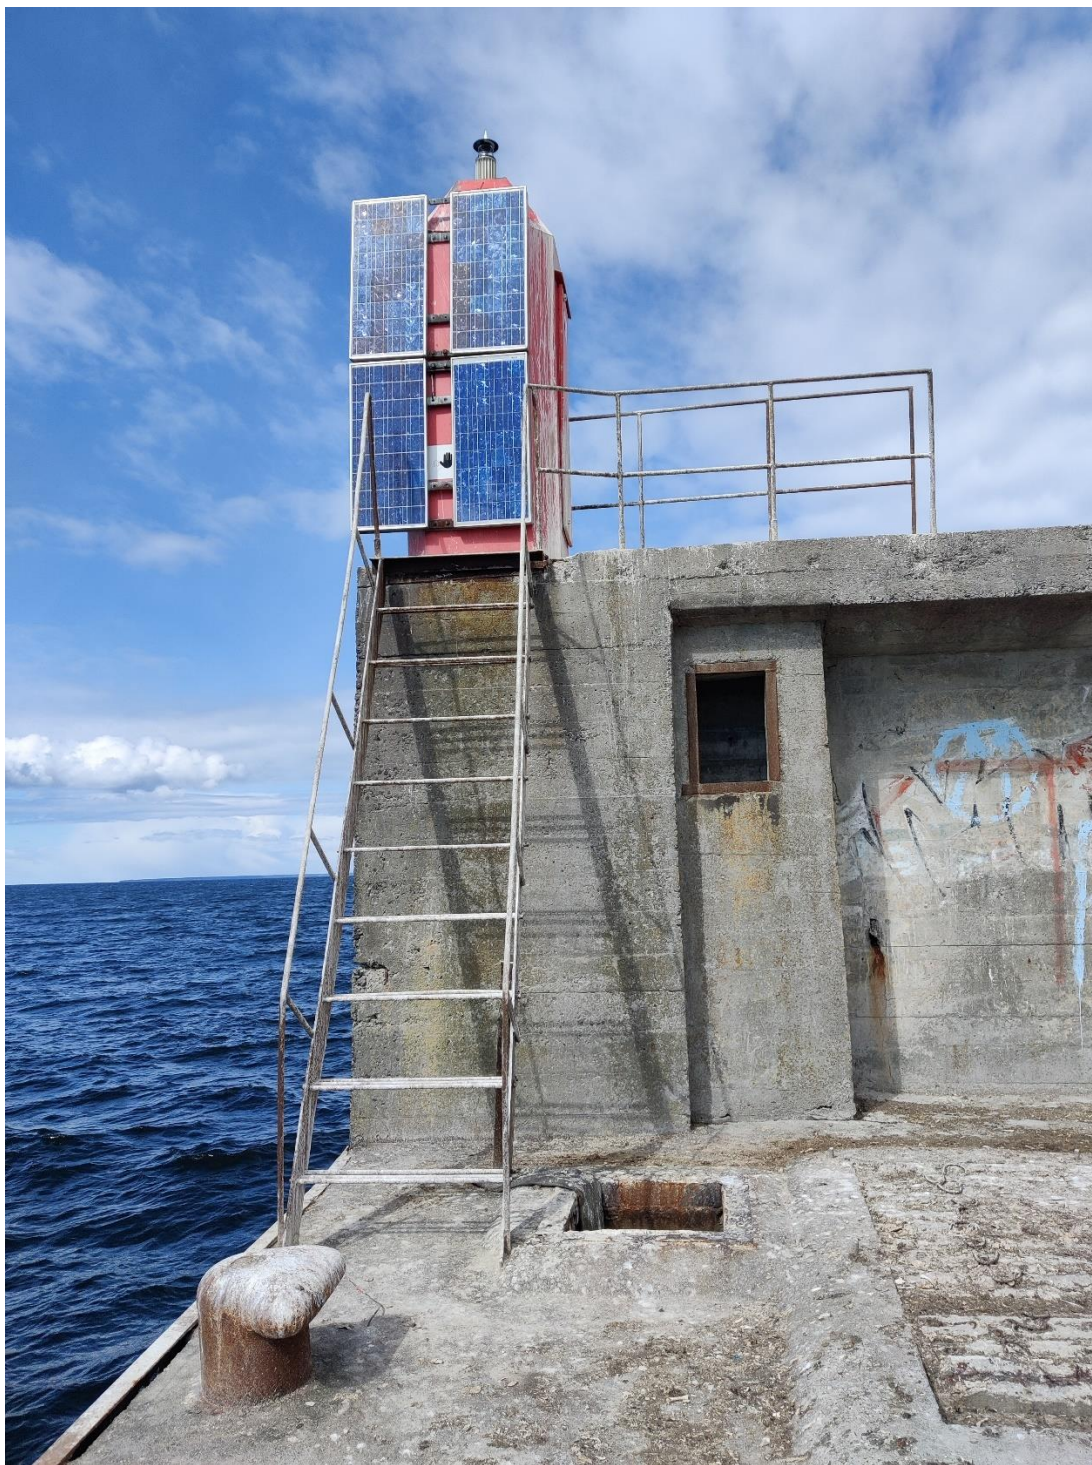
Tulepaagi redel on täisraust koos käsipuudega. Paikneb loodepoolses otsas ning tagab ligipääsu tulepaagile kui ka Reidikai ülemisele osale.

Foto 22. Vaade Tulepaagile ja redelile. Näha on veel metallpollarit ja ühe ruumi ligipääsu- ja teenindusluuki. Autori foto. Aprill 2025

Olemasolevad pollarid on rahuldavas seisus. Kõigil leidub roostest tulenevaid pindmisi kahjustusi. Soovitus oleks pollarid puhastada ja katta korrosioonivastase vahendiga.
