# **Arhitekt August Volbergi kodumaja, pärand ja tulevik**

Paju 9, Maarjamäe, Pirita LO, Tallinn, Harjumaa

2024/2025 õppeaasta  
Arhitektuuri konserveerimise ja restaureerimise täiendkoolituse lõputöö

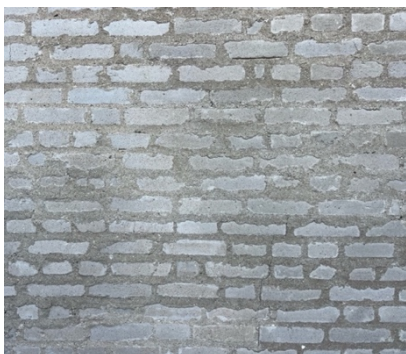
54. Autoritehnika tellisfassaad  
Autori fotod, 2025.

Üks antud hoonetüübi põhitunnuseid - punane katusekivi, on algupärane ja kaunilt patineerunud (ill 55). Viimase renoveerimise käigus on küll räästaplekk saanud liiga käepärane ja prosta. Samas on see töö tagasipööratav ja asendatav peenema plekksepatööga. Hoone arhitektuuri juurtele viitab ülespoole kaarduvat räästast toetav ehiskonsool (ill 56). Eriline on fassaadi vuugitehnika, kus vuugisegu on vabajoonega laiali hõõrutud, tekitades pakivimüüritisele vihjava ilme (ill 54).

Arhitektuuriloolane Oliver Orro, aga iseloomustab seda tehnikat järgnevalt: " Maja fassaadile on iseloomulik meelega jäetud must, justkui lohakas vuuk, mis pidi looma mulje, nagu silikaadist hoone oleks ehitatud paekivist." <sup>33</sup>

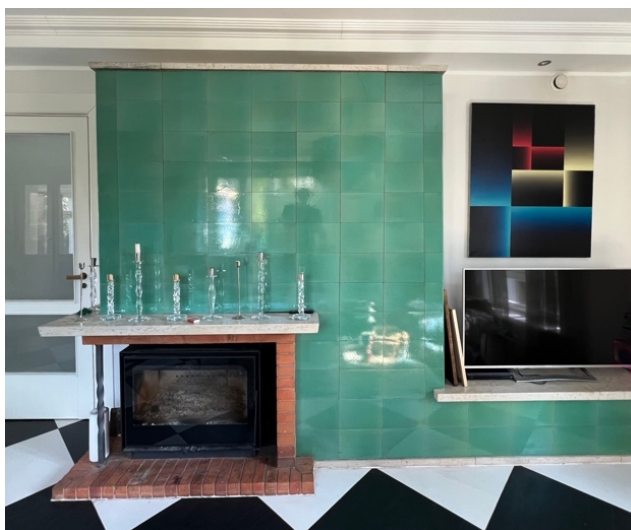
60. Suuretoa algupärane kamin soojamüüriaga, uus südamik. Autori foto, 2025.

Kõige väljapaistvam kohapeal säilinud detail on modernistlik kamin, mis on ruumis domineeriva proportsiooniga, rõhutatult asümmeetrilise kompositsiooniga (ill 60). Kamina suurus tuleneb tema funktsioonist kuna tehnoloogiliselt on see kaheosaline. Lisaks kaminale sisalduvad parempoolses osas suitsugaaside käigud, mida köetakse seina taga asuvast koldest. Nii on tegemist ka küttefunktsiooniga. Tänapäeval on lahtisesse koldesse paigutatud kaminasüdamik, mis toimib lisaallikana ruumide kütmisel ja leiab praktikas ka tihedat kasutust. Huvitavaks teeb antud elemendi stiili ja funktsioonide kombinatsioon, mis loob üldise fooniga domineeriva, kontrastse tulemuse. Rohelised kahhelkivid, dekoratiivne sepis, telliseladu ja dolomiitkarniisid asümmeetrilisel vormikompositsioonil annab *artdecoliku* tulemuse. Kuigi nimetatud kapitalistliku mõiste kasutamine ei olnud tollel ajal kohane, siis sisuliselt oli ratsionaalse vormi dekoreerimine lausa kohustus. Arhitekt ise selgitab seda nii - funktsionalism oli lääne ees lõimitamine ja hooned tuli ilustada ajalooliste arhitektuursete elementidega.<sup>35</sup> Ka Mart Kalm viitab August Volbergi käekirjas *art deco* elementidele: "...A. Volbergi jaoks on oluline teatud kaunistuslik element, mis enamasti leiab tema käe all art decoliku kujunduse."<sup>36</sup>

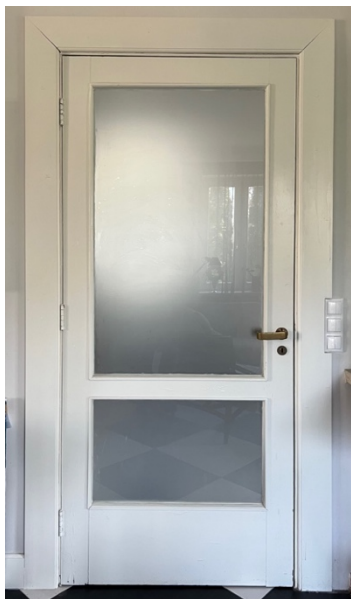
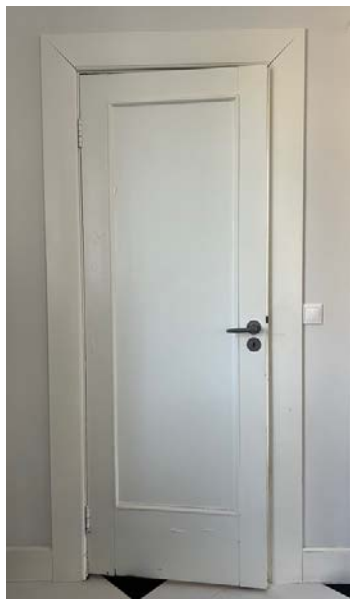
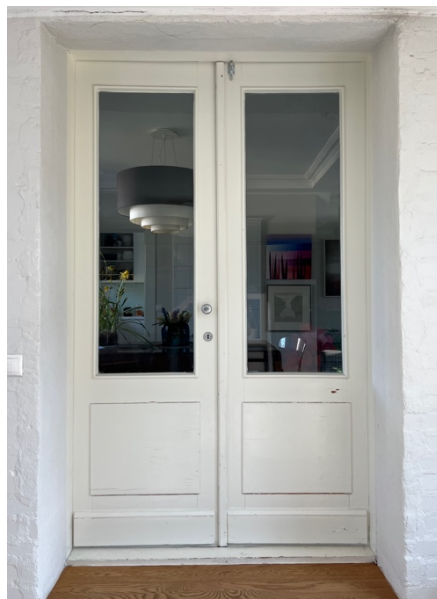
Säilinud siseuksed (ill 62–64) on ilmekas ajastu märk, midagi modernistliku sileukse ja ajaloolise tahvelukse vahepealset. Kuigi kõik ukSED on stiililt ühtsed on konkreetne disainlahendus ilmselt valitud lähtuvalt ruumide funktsioonist. Põhiline muutuja on klaasilahendus ja seega erinev ruumidevaheline läbipaistvus.

Huvitav on jälgida ukse suluseid, mis on kõik erinevad. Nagu oleks hangitud ühekaupa, mis tookordset defitsiidi olukorda arvestades ei olnud midagi imekspandavat.

Uksed on hästi säilinud ja funktsionaalsed.

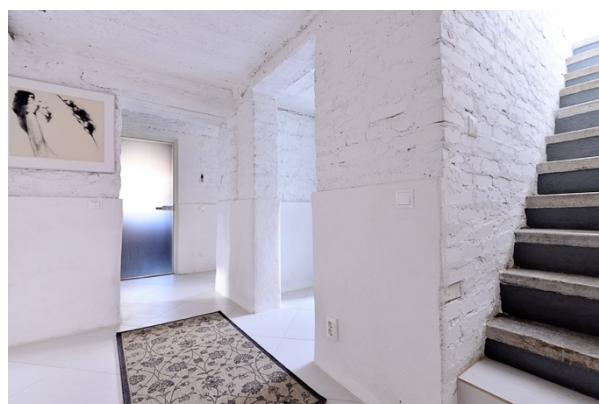
65. Kelder. Foto 2013.

Ajalooliste keldrite eluruumidena kasutamise suhtes oli "2024 - 2025 Arhitektuuri konserveerimine ja restaureerimise" kursuse loengutes kriitiline ka lektor Maari Idnurm. (Volitatud ehitusinsener tase 8; Muinsuskaitse pädevustunnistus PT 225/2005). Eelkõige just niiskuspoleemide, mille ideaalne lahendamine vanade pakkivist keldrite puhul ei ole praktiliselt võimalik, aga ka radooniriski tõttu.

Suuremaid investeeringud hoone arendamiseks oleks mõistlik kaaluda, kui eelkirjeldatud analüüs annab positiivse tulemuse.
