Raplamaa, Rapla vald, Ülejõe  
küla, Kalda tee 6

**Hoone kirjeldus ja soovitused renoveerimiseks**

Kalda tee 6, Ülejõe küla, Rapla vald, Raplamaa

Arhitektuuri konserveerimise ja restaureerimise täiendkoolituse lõputöö

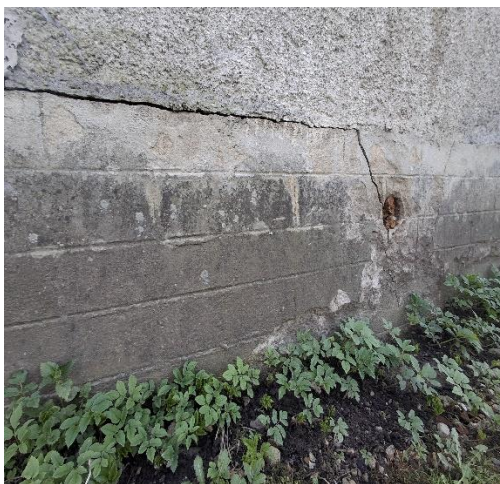
Pilt 15. 2025 a.

Hoone vundament on rajatud savi-liiva pinnasele ca 400mm sügavusele, paiguti 600mm. Selgelt on näha vundamendis pragusid, mis on läbivad (Pilt 13, 14, 16). Kõige kriitilisem seis on köögi akna all (Pilt 17). 1969-nda aasta remondi käigus paigaldati köögi akna alt majja isoleerimata rauast veetoru. Selle tarbeks kaevati sokli alt läbi kraav, mis hilisema kinni ajamisel ei tihendatud piisavalt. Lisaks on raudtoru maa sees higistanud,

Vundamendi osa tuleks lahti kaevata kogu maja ulatuses. Kõige kriitilisema vundamendi osa alla peaks süstima geopolümeervaiku. Sellega suudaks stabiliseerida ära vundamendi jätkuva vajumise. Kogu vundamendi pikkuses paigaldada perimeeter EPS vertikaalselt vundamendi peale, mis on niiskust tõrjuv. Teha osaline tagasi kaevamine liivaga. Paigaldada

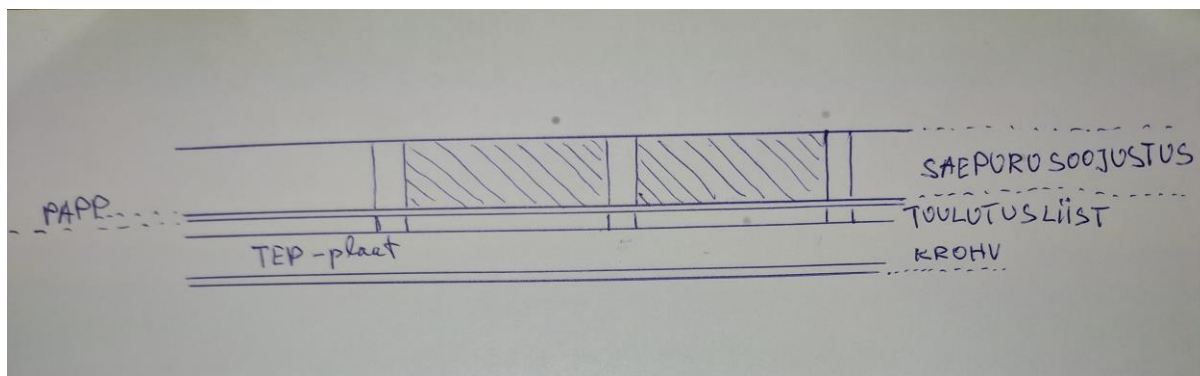
Pilt 19. Allikas Garri Kask

Hoone välisseinad on ehitatud puitkarkassist. Hoone alumisele osale on mõlemale poole karkassi paigaldatud must täislaudis. Vahe on täidetud saepuruga, millele on lisatud krohvi/lubi puru juurde. Välisseina välimisele täislaudisele on seejärel naelutatud nõukogudeaegne papp. Tuulutusvahe saavutamiseks on papi peale löödud kitsas lauast liist. Liistu peale on paigaldatud TEP-plaat, mis on oma korda üle krohvitud (Pilt 19,20, 21, 22,

Hoone visuaalsel läbivaatlusel ei tähenda fassaadil suuri hädasid olevat. Kuigi igas seinas jooksevad praod, kohati mitu meetrit. See võib tingitud olla vundamendi vähesel kõikumisel. Aga kõige suurema tõenäosusega on tegemist TEP-plaadi soojustussüsteemi amortiseerumisega. Aja pikku on TEP-plaat seinaga kinnitustest lahti hakanud tulema. Kinnitatud on nad omal ajal naeltega, mis ikka annavad ajapikku järgi. Paks krohvikihit mis omab päris suurt raskust, kiskudes plaate seinast kaasa endaga. Otsaseinte laudis on täiesti korras, välja arvatud UV-kiirguse mõju neile. Mõned lauaotsad on kaardu tõmbunud ning värv pehkima hakanud. Veranda puitlaudise seisukord on kehv. Värv on suurel määral kooruma hakanud (Pilt26). Ning kõige suurem häda on tuulutuse puudumine.

Renoveerida soovitan kindlasti kogu fassaadi. Eemaldada tuleks TEP-plaat koos krohviga. Tuulutusliistud ja tõrvapapp maha katkuda. Eemaldada roostes naelad. Kontrollida üle musta laudise ja soojustuseks olev saepuru seisukord. Seejärel kontrollida aknaavade kaugus seinast ja paigaldada vastavalt sellele rooplaad otse mustale laudisele klambritega kinni. Rooplaad krohvida üle lubikrohviga, minimaalselt 20mm. Eenduvad krohvikarniisid ei ole kohustus tagasi vormistada akende ümber. Aga aknad võiksid jääda krohvipinnaga samale tasapinnale. Viimaseks värvida üle lubi või kivivärviga. Puitvoodriga otsaseinad puhastada lahtisest värvist. Irdunud lauaotsad üle lüüa naeltega. Värvida üle vastavalt vajadusele 1-2 korda. Veranda laudis tuleks eemaldada ning kontrollida karkassi korrasolekut. Soojustama ei pea, kuna tegu külma verandaga. Paigaldada tuuletõkke kangas ja tuulutusliistud. Vajadusel tõsta aknad tuulutusliistu jagu välja poole. Voodrilaud ja äärelaud tagasi paigaldada. Lauad eelnevalt värvida.

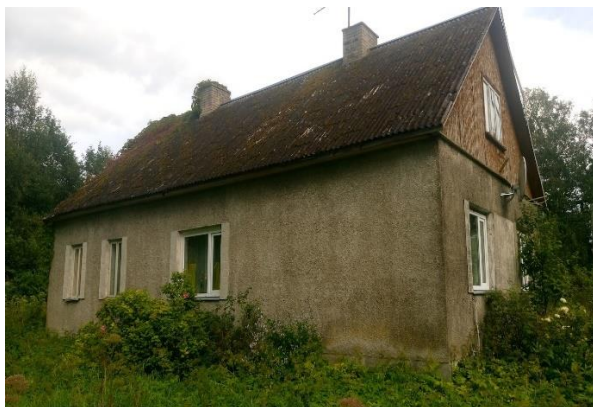
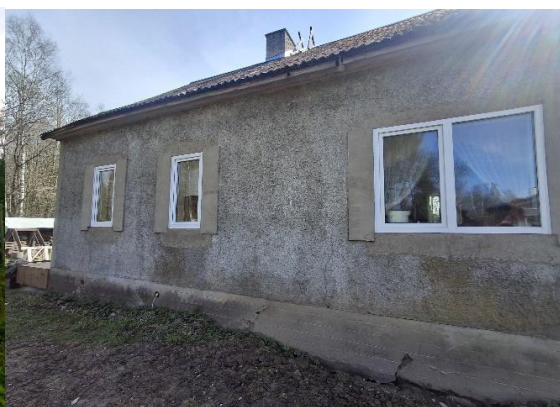
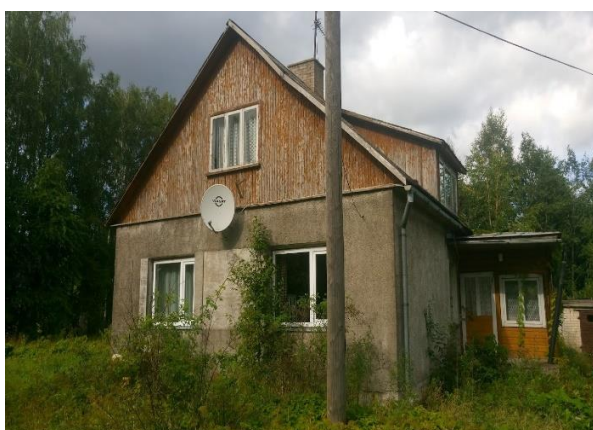
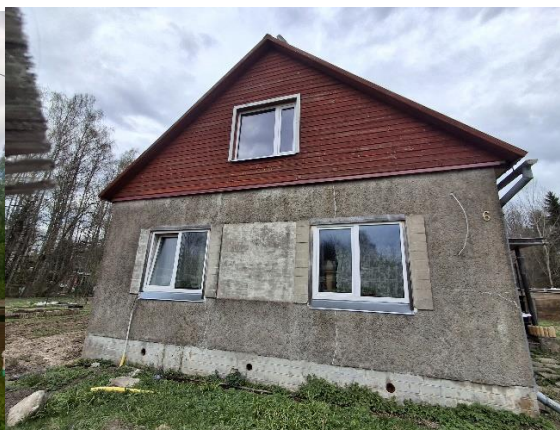
Pildid üleval 20, 21. Allikas Garri Kask

23). Krohv on paigaldatud seina käsitsi kelluga, mille tulemusena on saavutatud krobeline ilming. Akende ümber on kergelt eenduvad osad (ca 30mm). Mis lisab majale ilmekust juurde. Märkata on kohati valget värvi, aga väga vähesel määral ning pole võimalik tuvastada mis ajajärgus see on tehtud. Kulumisjälgede poolest ilmselt 30 aastat tagasi kindlasti. Piltidel olengi kõrvutanud maja 2016-ndal aastal ja tänavusel 2025-ndal aastal tehtud fotosid (Pilt 20, 21, 22, 23, 24, 25). Vasakul pool on maja, mis oli säilinud sellisena ca 30-nd aastat. Paremal pool on väikeste muutustega täna sel päeval. Välja ulatuv veranda osa on tehtud puitkarkassiga. Voodrilaud näitab tugevalt väsimuse märke.

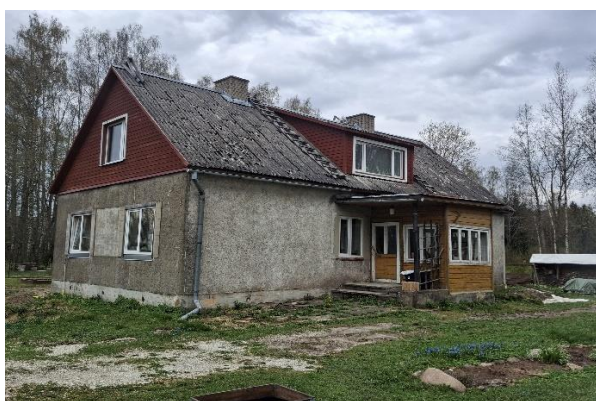
Pilt 24,. Allikas Garri Kask 2025 a.

Ilma sekkuva uuringuta ei oska täpselt öelda kuidas toimib see karkassisüsteem. Võimalik, et on külm veranda, kuhu sisemisele poole on paigaldatud must täislaudis. Välja poole isegi otse karkassi peale on paigaldatud voodrilaud. Ei näe kusagilt voodrilaua tuulutust. Katuse pealne vinskapi on puitkarkassil ehitatud väljaulatuv osa. Soojustus puudub. Karkassi peale on paigaldatud Pärnu tuuletõke, tuulutusvahe ning seejärel voodrilaud koos viimistlusega (värv). Kolmnurksed otsaseinad on samuti puitkarkassil. 2018 aastal on eemaldatud vana laudis ja paigaldatud Isover tuuletõke ning seejärel uus voodrilaud.

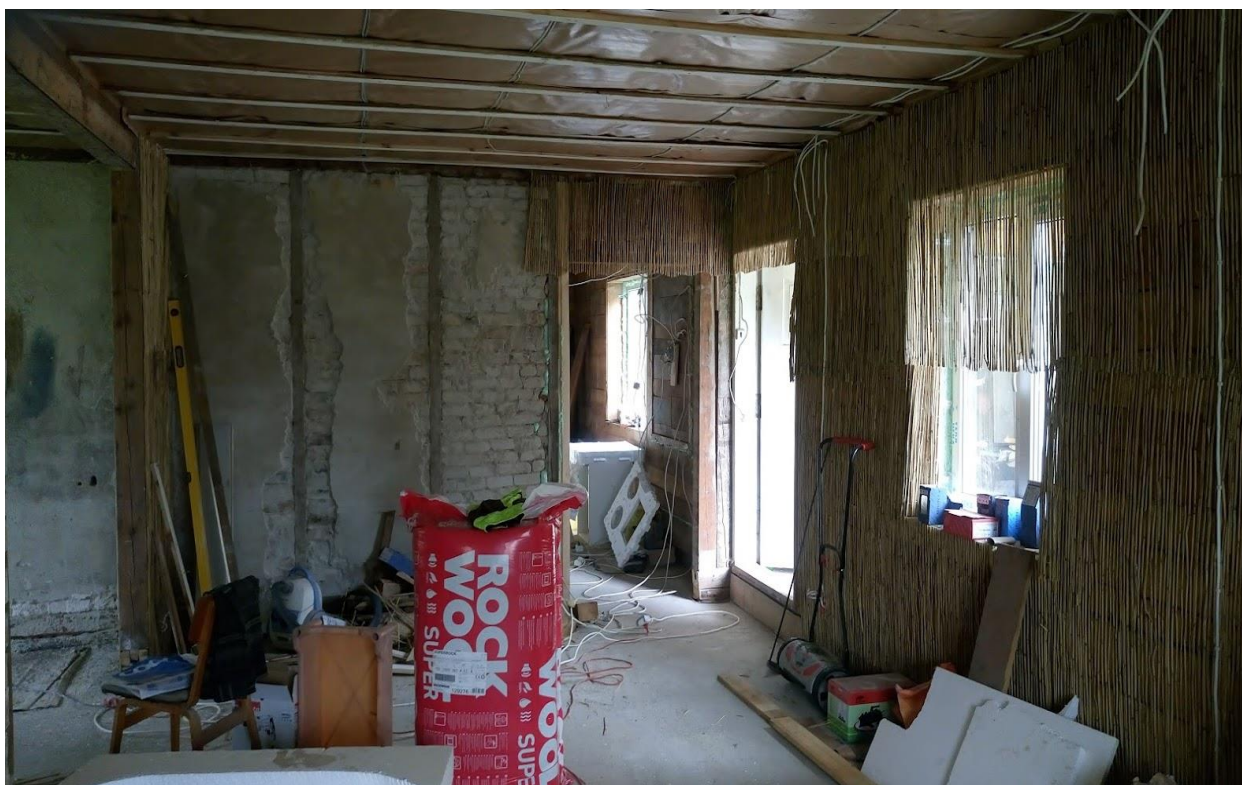
Pilt 28. Allikas Garri Kask. Vasakul laotud tellised puitkarkassi vahele maja täies ulatuses. 2017 a.

Telliskivid on taaskasutatud. Seda võib märgata kive lähemalt uurides (Pilt 31). Mõned tellised on tugevalt üles pundunud, mida tekitab suur kuumus., näiteks tulekahju. Pilliroomatt sai üle krohvitud Sakret NHL 4 ja NHL 1 lubikrohviga ning seejärel Sakret kivivärviga üle värvitud.

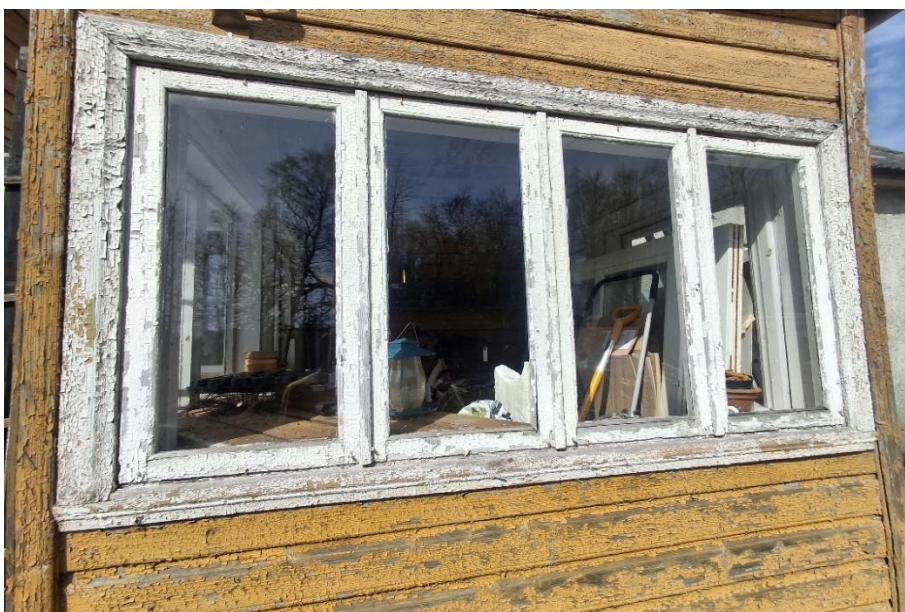
Pilt 35. Allikas Garri Kask 2025 a.

Tehniline seisukord ei ole uksel kiita. Uks ei käi korralikult ja on vajunud käepideme poole pealt longu, mille tõttu kiilub tihedalt vastu pakku. Klaasid logisevad ega pea tuult kinni. Värv koorub tugevalt. Akende seisukord on selle võrra parem, et nad ei pea lahti käima. Värv koorub tugevalt. Mõlemal juhul ei ole silmaga näha puidukahjustusi mida ei kannata parandada.

Uks tuleks täielikult renoveerida. Eemaldada avaused, paigutada horisontaalsele pinnale. Eemaldada klaasid ja metallosad. Vaadata kahjud üle, puhastada puiduni, tugevdada raamistikku. Klaasid tagasi asetada, kittida ning viimaks värvida üle linaõlivärvidega. Aknad tuleks samuti eemaldada, vaadata kahjud üle, puhastada vanast värvist, vajadusel eemaldada aknaliistud ja asendada kitiga. Viimaks üle värvida linaõlivärvidega. Enne ukse ja akna asendamist vaadata üle lendid, parandada kahjustanud osad, puhastada ja samuti värvida.

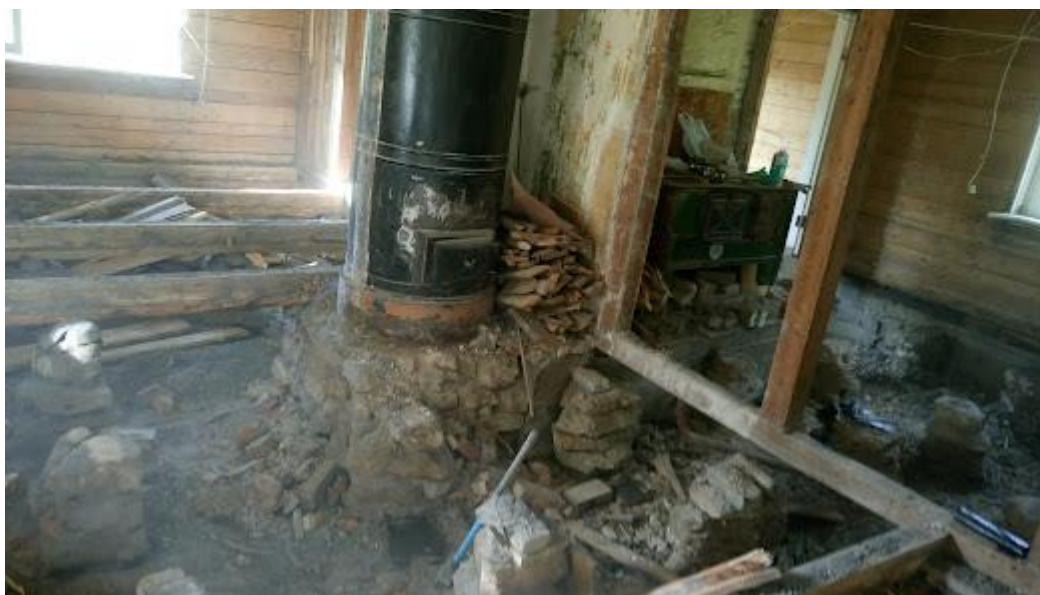
Pilt 37. Allikas Erakogu 2016 a.

Hoone esmases ehitatud osas oli üks korsten 2 lõõriga. Üles on korsten laotud valdavalt punasest tellisest. Katusest välja ulatuv osa on laotud valge tellisega. Elutoa poolset lõõri kasutati ahju kütmiseks (Pilt 37) ja köögi poolset lõõri kasutati pliidi kütmiseks, mis omakorda oli ühenduses soojamüüriaga. Soojamüür asetses köögi ja magamistoa vahel. Natuke hilisemas osas oli teine korsten samuti. Korsten valdavalt laotud valgetest silikaattellistest. Korstnapitsid sarnase valge tellisega laotud, ilmselt esimese korstna katuse pealset osa parandatud hilisemal ajal. Teisel korstnal samuti mõlemad lõõrid kasutuses. Tehnilise ruumi sissekäigu poole jäävast lõõrist köeti nurka asetatud soojavee boilerit. Teisest

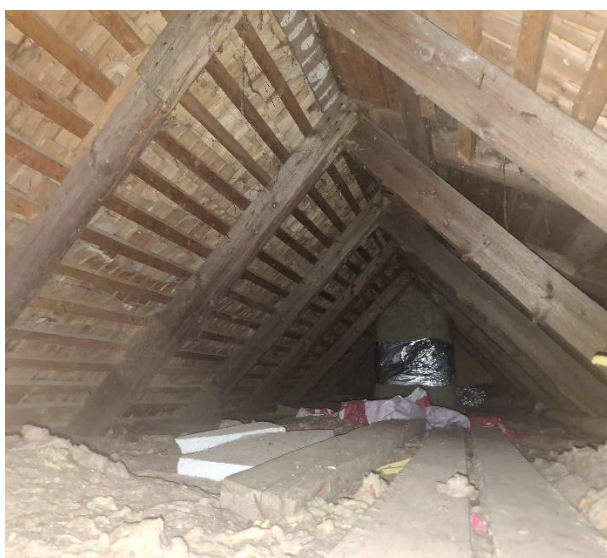
Pilt 38. Allikas Garri Kask 2025 a.

Tehniline seisukord on rahuldav. Korstnapühkija on üle vaadanud ja kinnitanud kõigi nelja lõõri korras olekut. Esimene korsten on üleni krohvitud, mis teeb korstna tulekindlaks. Mõlemad lõõrid kasutuses kütmiseks. Teine korsten on maja esimeselt ja teiselt korruselt krohvitud ning pööningult kaetud tulekindla villaga (Pilt 38). Tehnilise ruumi poolne lõõr on kasutuses kanalisatsiooni õhutusena, mille sisse on paigaldatud plastikust kanalitoru. Esimese korstna katuse läbiviik ei näe väga esteetiline välja (Pilt 40).

Renoveerida tuleks vähesel määral esimese korstna katuse läbiviigu osa. Eemaldada klaasvill, asendada see tulekindla villaga. Lahtine segu ära koputada ning krohvida parandus koht üle. Lähemalt vaatluses selgus, et ahju hoidis üleval vaid selle ümber olev plekk. Kindluse mõttes lammutati ühes ka pliit 2017-ndal aastal. Täna sel päeval on asendatud ahi kaminaga ja pliidi asemele on tehtud uus pliit (Pilt 41).

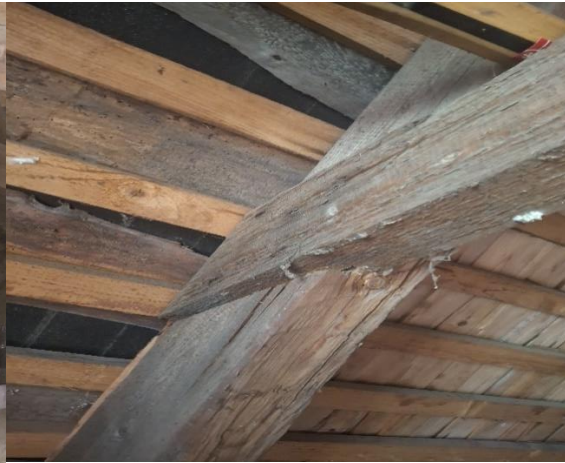
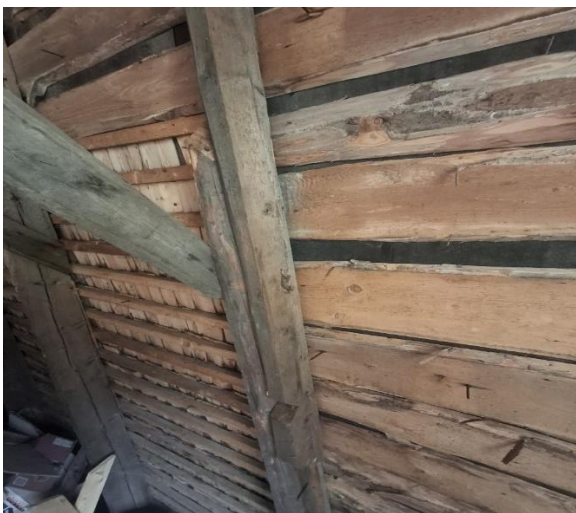
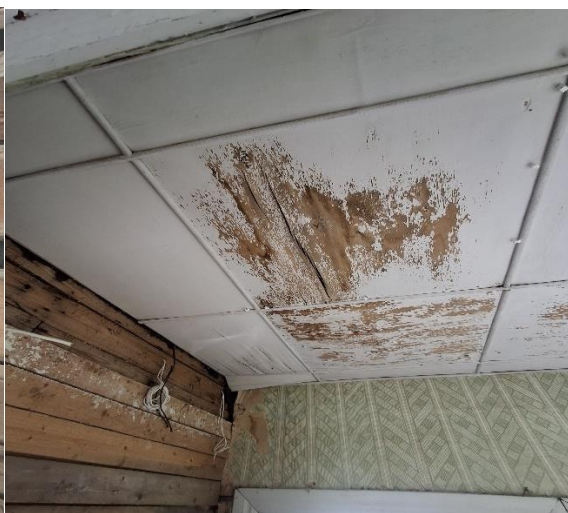
Tehniline seisukord on katusel kehva võitu. Eterniit on elanud oma aja ära. On osaliselt auklik, mida on täidetud silikooniga. Sammaldunud, mis talvel takistab lume laskumist katuselt. Lisab koormust katusekonstruktsioonile ja lume sulamisel katusel, hakkab vesi läbi tungima eterniidist. Hetkel vaadates päästab olukorda nõukogude aegne papp ja isegi laast mis ei lase suuremal veel tungida konstruktsiooni. Konstruktsioon ise tugev ja ilma puidukahjustusteta.

Renoveerima peaks katuse kate. Konstruksiooni saab säilida. Eemaldama peaks eterniidi ja selle alla oleva vana papi. Kuna tegu on külma pööninguga ja kavatsusega sinna mitte ehitada soojustatud ruume siis saaks kaaluda vana laastukatuse taastamist. Eemaldama peaks musta servamata laudise ning asendama samaväärse kõrval oleva distantssliistuga. Kui laastu ei kannata paigata küllalt heal tasemel, siis eemaldama vana laastukatus ning uuendama uuega. Veranda vana plekk maha kiskuda, kontrollida karkassi olukorda, mis võib olla kehvast seisusest pideva vee läbivoolu tõttu katusest. Madala kalde tõttu, oleks soovituslik sinna paigaldada tagasi valtsplekk. Eemalt vaadates ei ole märgata katuse katematerjali, mis ei riku ühtset välisilmet.

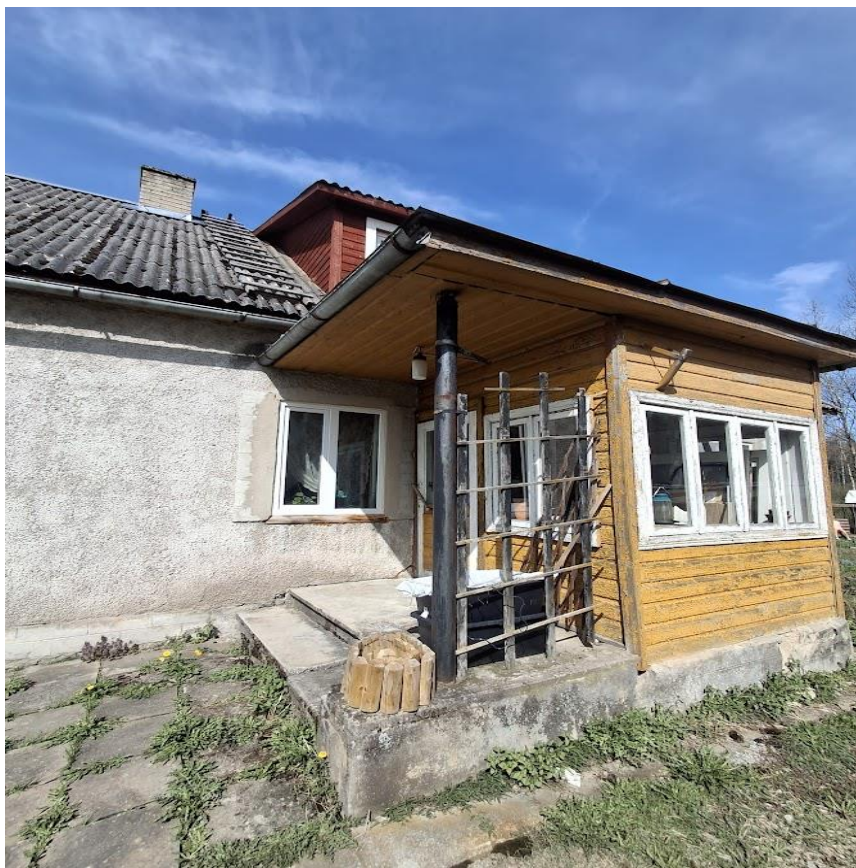
Pilt 55. Allikas Garri Kask 2025 a.

Kindlasti tuleks säilitada veranda oma algsel kujul (Pilt 55). Veranda on ainukene ehitatud maht, mis on säilinud nii seest kui väljast algupärasena.

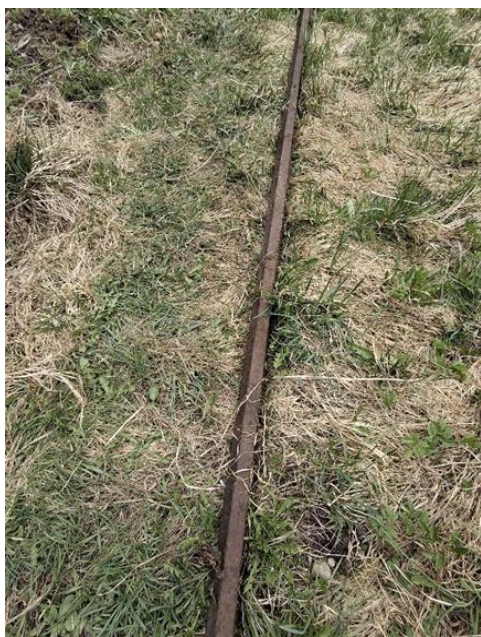
Pilt 56. Allikas Garri Kask 2025 a.

Kinnistul leidub ca 10 kitsarööpalise raudtee relsi (Pilt 56). Neid ajaloolisi, sealt samast Rapla raudteejaamast, võib ära kasutada maja juures huvitava detailina.
