# **Paistu Maarja koguduse pastoraadihoone visuaalne hinnang ja säilituse ettepanekud**

Paistu tee 4, Paistu küla, Viljandi maakond

Arhitektuuri konserveerimise ja restaureerimise täiendkoolituse  
lõputöö

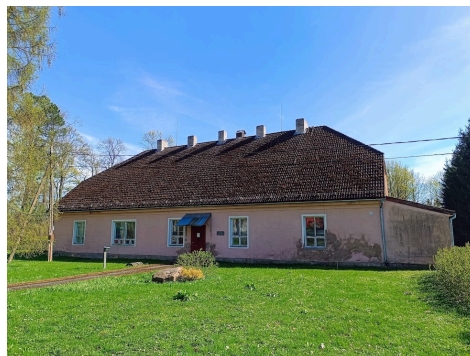
Joonis 2. Paistu pastoraadi tänava poolne vaade

Käesoleval hetkel on hoone valdavalt kasutuseta ning tagasihoidlik välimus ei tekita muljet ajaloolise väärtusega hoonest. Juurdeehitustega, akende vahetamiste, akende paigutuse muutuste, ukse lisamise ja ebaõnnestunud krohvi parandus töödega on muutunud hoone välisilme.

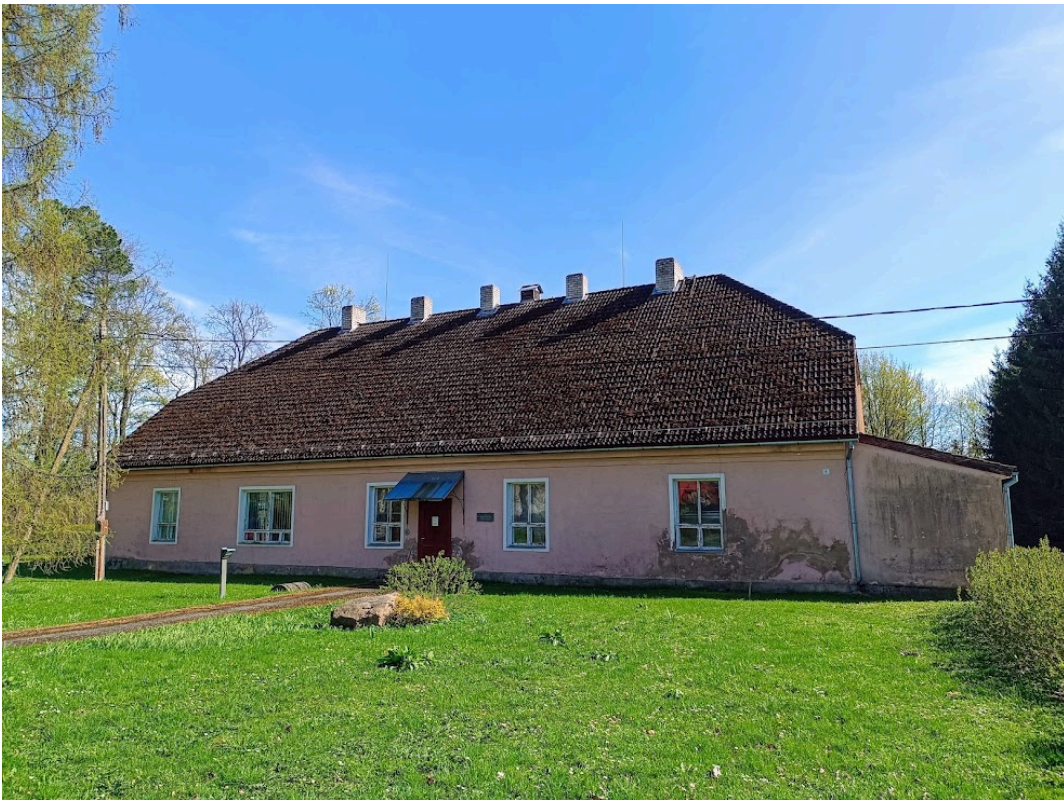
Joonis 8. Hoone põhjapoolne külg, praegune peasissepääs

- erineva suuruse ja ruudustikuga aknad
- lõpetamata sadeveesüsteemid
- hooldamata katusekate
- niiskuskahjustused soklil ja fassaadil

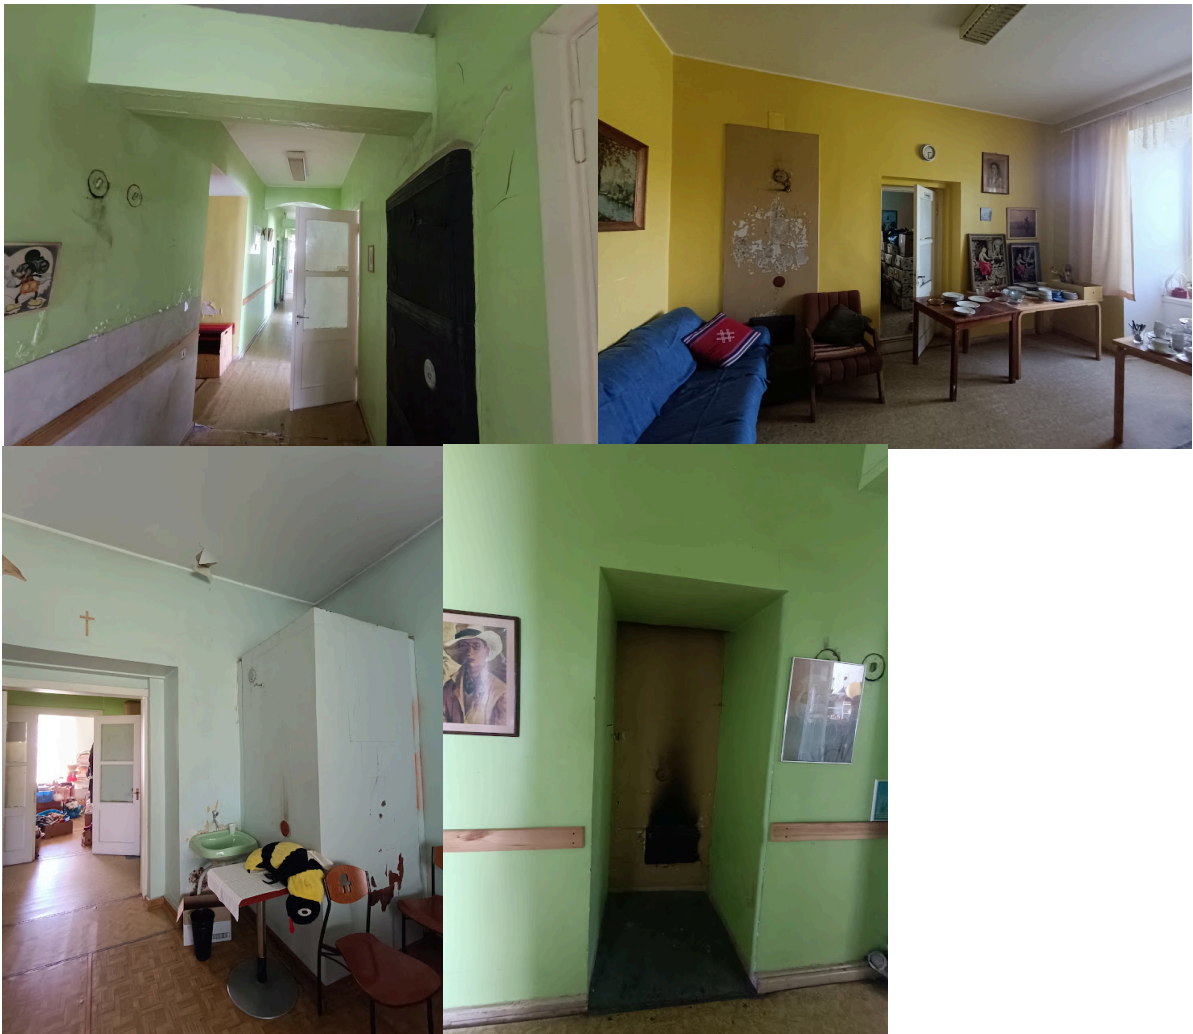
Joonis 27. Näited põhikorrusel asuvatest küttekolletest

Paistu pastoraadi hoones on ajalooliselt olnud suur hulk erinevast ajast ja erineva ehitusega ahjusid, mis olid ehitatud eesmärgiga tagada soojus kogu suuremahulises hoones. Hoones on kolm savipott ahju, mida võiks seostada hoone algupärase küttelahendusega. Peale hoone ümberehitust on juurde ehitatud plekkkestaga ahjusid, loogika tundub selline, et kahe palati (ruumi) peale on üks ahi. Ahjude ühed küljed on koridoris mille otstarve on kütta koridori. Teise korruse korteris on väikesemõõduline plekk kestaga ahi.

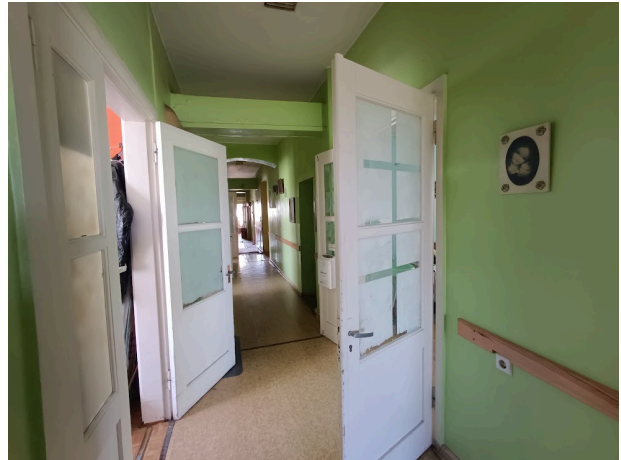
Joonis 30. vaade koridori läänest itta

- Koridori on pikendatud juurdeehitusega maja otsa.
- Osad avatäited (uksed-aknad) on ümber paigutatud - peasissekäigu koht on hiljem tehtud.
- Mõnes ruumis on algne ruumi proportsioon täielikult kadunud, eriti seoses sanitaarruumide ehitamisega.

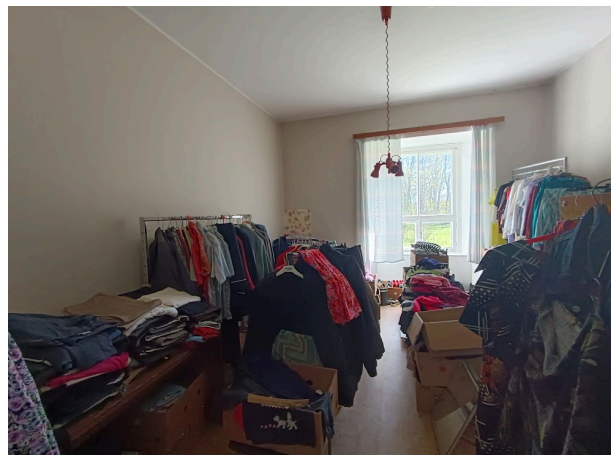
Joonis 31. Lõunapoolse külje ühe ruumi näide

Niiskemas hooneosas on näha krohvi- ja värvikahjustused. Interjööri üldmuljet segasid ruumides ladustatud esemed.

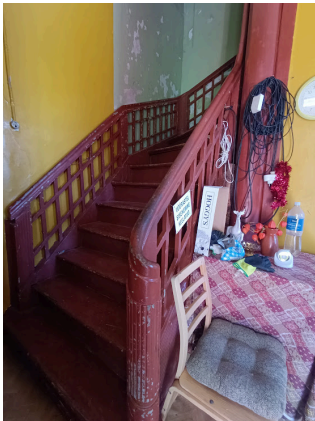
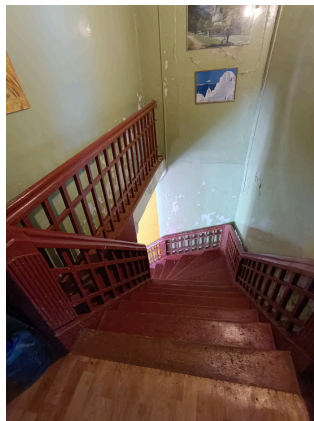
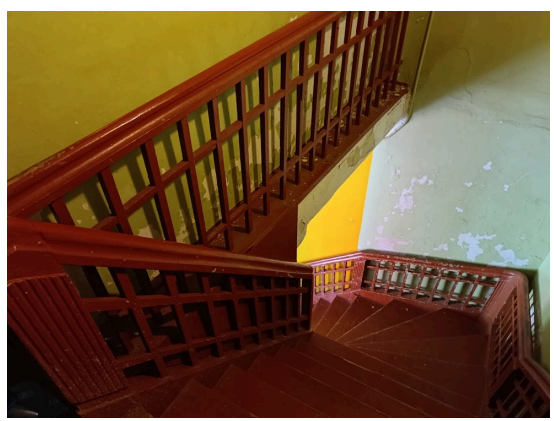
Joonis 32. Vaated säilinud trepile

Üheks silmapaistvaks interjöörü elemendiks on trepp. Uhke keerdtrepp ei ole praegu avalikult nähtav, sest asub hoone tagumise sissepääsu juures, mis viib teisele korrusele väljaehitatud korterisse ning pööningule. trepp tundub olevat valmistatud oskusliku puusep poolt, kes on lisanud trepi elementidesse arhitektuurseid kujundeid nagu voluut, sambad ja kannelüürid. Kahjuks on kõik trepi elemendid ülevärvitud tugeva nõukogudeaegse tumepruuni põrandavärviga.
