SANDER PALJAK

## **Otto-Eduard Johanson's maja**

Magasini tn. 6, Kesklinna linnaosa, Tallinn, Harjumaa

Arhitektuuri konserveerimise ja restaureerimise täiendkoolituse lõputöö

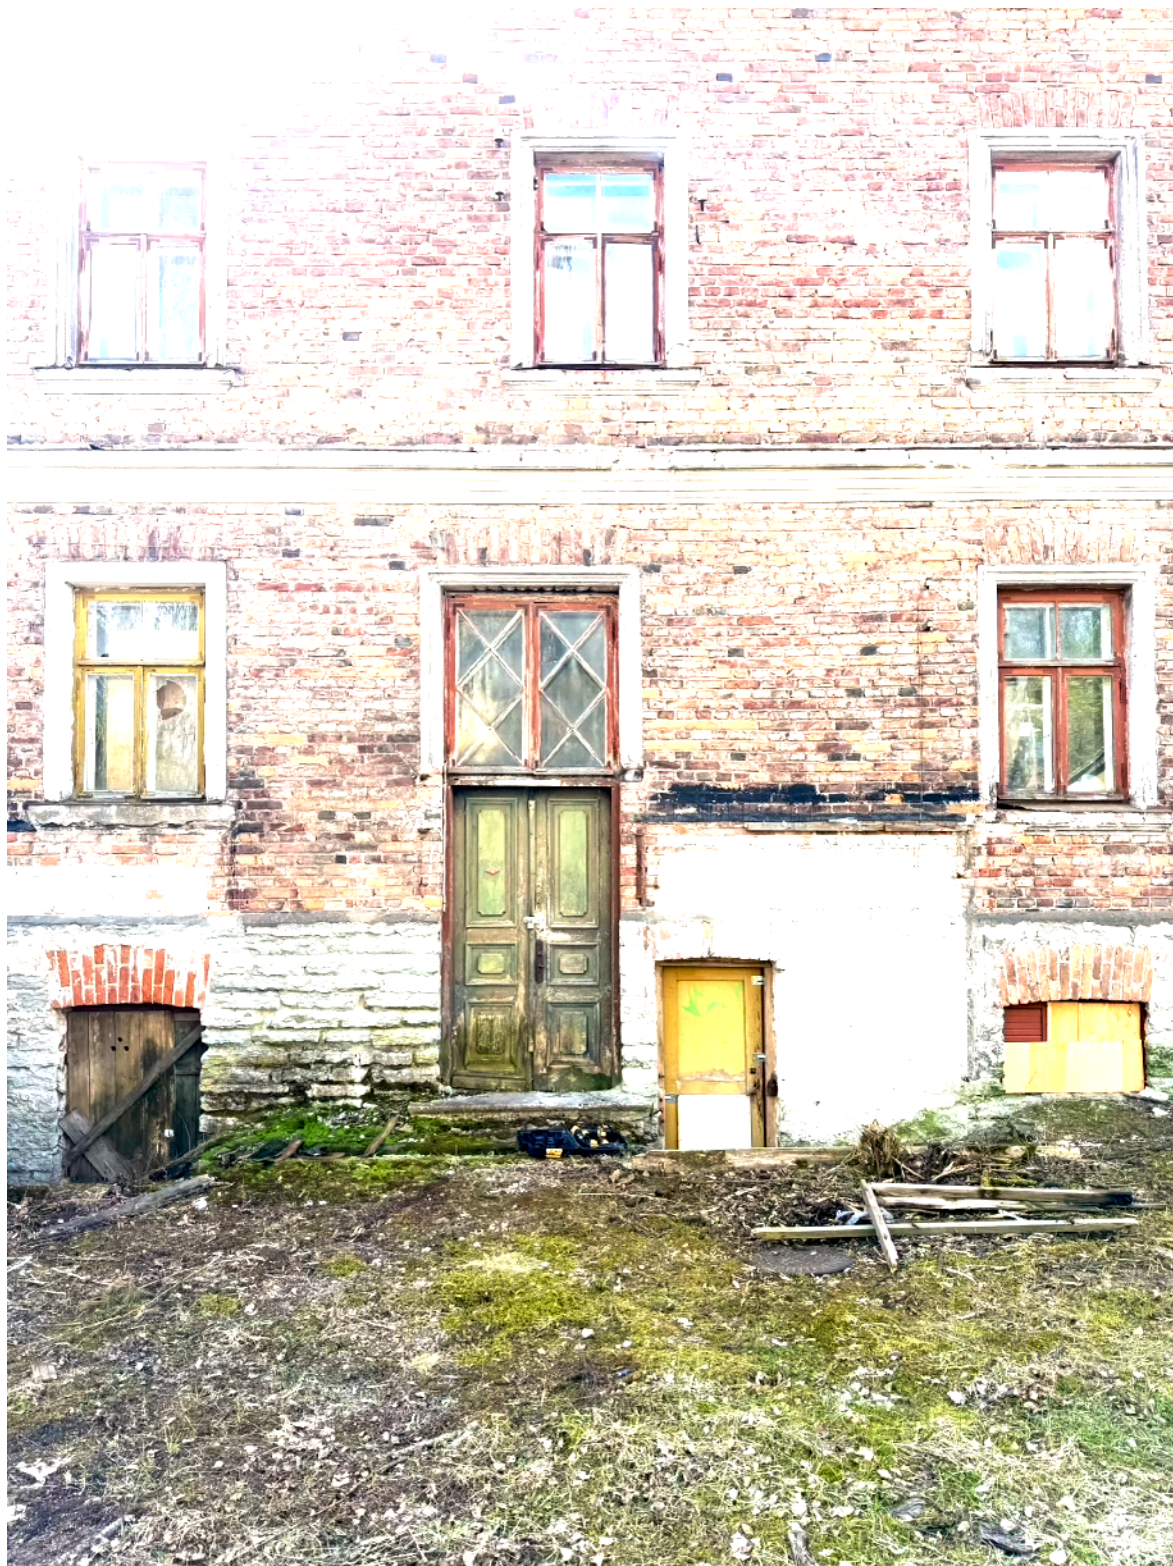
28. Vaade sissepääsule.

- Välisuks on ära vajunud, esineb puidu kahjustusi, eriti alumises osas;
- Puit on pundunud ning liigub halvasti.

Uks tuleb võimalusel restaureerida või asendada koopiaga. Keldriukse asendamisel tuleb ukselehe kujundusel lähtuda peaukse lahendusest.
