Rakvere raudteejaama veetorni ajalooline ülevaade, tehnilise seisukorra hinnang ja  
säilitamisettepanekud

Raudtee tn 10, Rakvere Lääne-Viru maakond

2024/2025 õppeaasta  
Arhitektuuri konserveerimise ja restaureerimise täiendkoolituse lõputöö

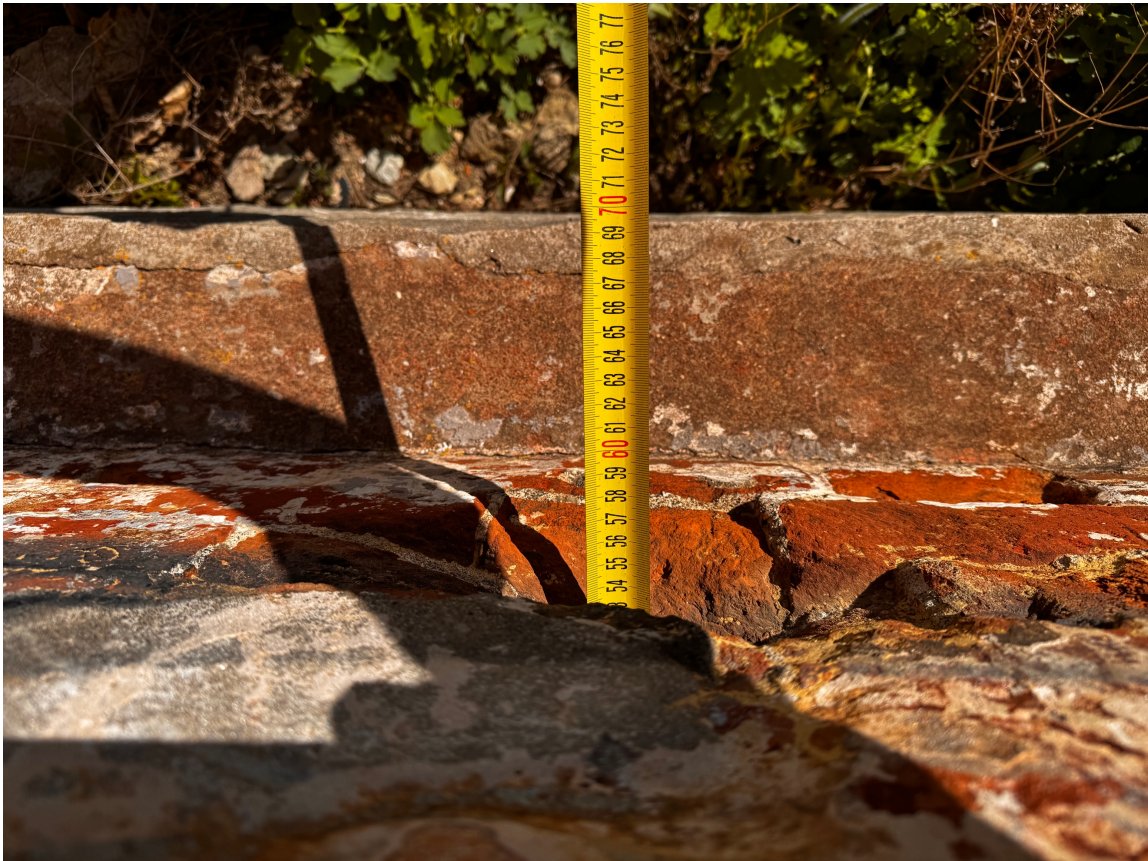
ehitustegevuseks. Kas Veetorni valmimise aeg oldi sellest teadlikud või mitte on siinkohal teadmata. Seega võiks järeldada, et vundament iseenesest sügavamal ei saagi paikneda. Mis ei tähenda, et ta seda ei ole. Teiseks kandeteguriks on vundamendi taldmiku laius, viimase puudumisel lihtsalt hoonet toetava müüritise paksus. Arvestades ainuüksi hoone müüride ligikaudset massi 6000 KN ehk 150KN meetri kohta, mis teisaldades annab 60 cm müüripaksuse korral koormuseks 25N cm<sup>2</sup> ehk 2,5 kg ruutsentimeetrile. (foto 18)

Foto 18. Müüri paksus seestpoolt mõõdetuna ligi 58-59cm

Selle põhjal ei pruugi isegi moreenile rajatud vundament väga massiivne olla. Kolmandaks, mörade ja pragude puudumine müüritises ei tähenda alati korraliku vundamendi olemasolu või pinnase piisavat kandevõimet. Arvestades ehitise vanust siis ehitusjärgse hoone pinnasesse vajumise, väljasurutud pinnase näol on pea võimatu seda välisel vaatlusel tuvastada. Lihtsustatult kui pinnase kandevõime pole piisav siis surutakse vundamendi all olev pinnas külgede suunas, kuni saavutab tasakaalu külgneva pinnase vastusurve näol ja hoone vajumine peatub stabiilse seisundini jõudes. Seda hetkeni kuni peaks olema vaja teostada hoone ümber mahukaid kaevetöid mis seda stabiilsust rikkuda võib. Seepärast vundamendi avamistöid oleks alati mõistlik teha järkhaaval.

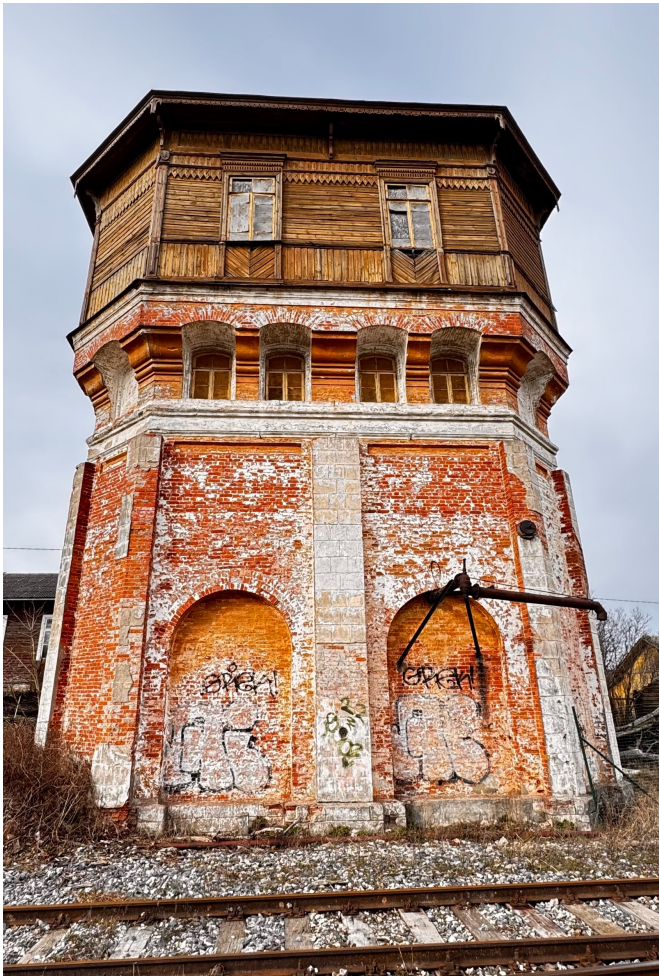
Historitsistliku ilmega oktagonaalse ehitise, üldjoontes tasapinnaline, ülelubjatud müüritis on viimistletud neorenessanslike pseudoaknaavadega mida raamivad klassitsistliku ilmega krohvitud nurgakvaadrid, mille katkestab vahekarniis. Sealt edasi jätkuv müüritis asetseb tagasiastuvana sissepoole ja on palistatud akende reaga, neli ühel pool ja neli teisel pool ning kahes otsmises hoone pikitelge kulgevas tahus üks aken mille suhtes kahel pool külgnevad pimeaknaavad. Müüri lõpetab akende kaarjate silluste peale toetuv tugevalt väljapoole eenduv karniis mille peale toetub kogu puidust pealisehitis (fotod 23 ja 24)

Foto 23. Veetorni lõunasuunaline raudteepoolne külg.

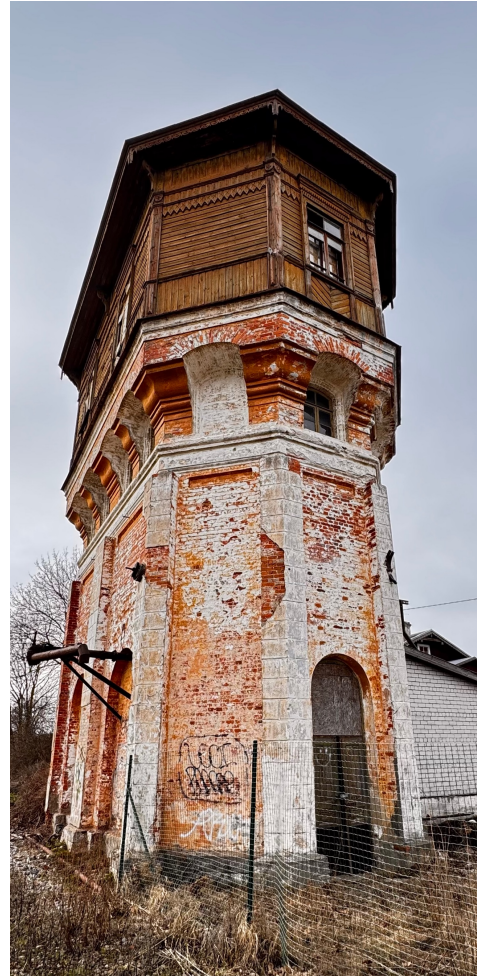
Foto 24. Veetorni ida poolne külg

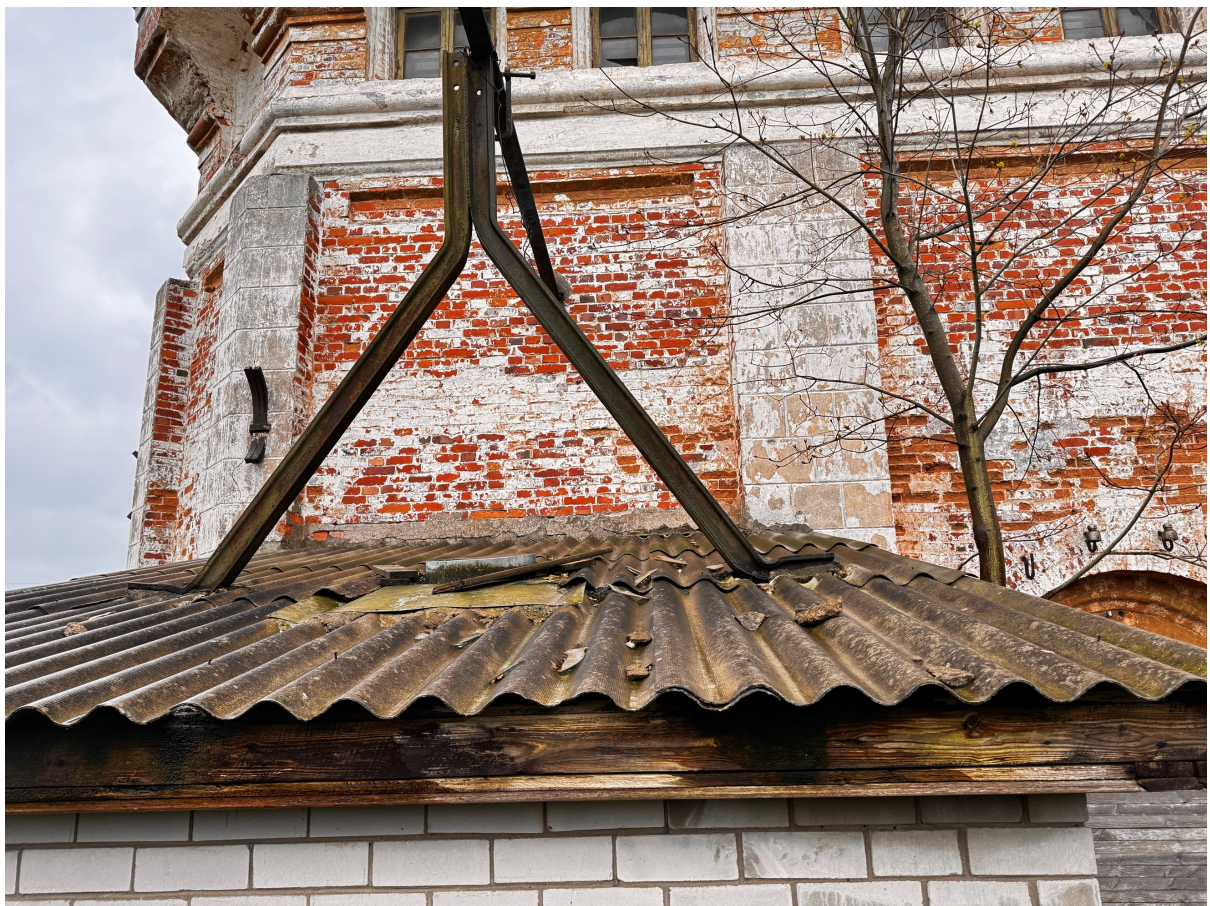
Hoone küljes asub nõukaajal ehitatud silikaattellistest eterniitkatusega juurdeehitus. (foto 30) Mis materjalikasutusest tulenevalt ei saa olla rajatud enne 60-ndaid. Juurdeehituse näol võib olla tegu pumbamajaga, et hoonet veega varustada. Juurdeehituse müürid on laotud tsemendi baasil müüriseguga. (fotod 31 ja 32) Materjalide erinevatest paisumisteguritest tingituna võib see hoone müüre kahjustada.

Foto 30. Juurdeehituse katusel paiknev kitsarööpmelise raudtee relssidest ehitatud seadeldis.

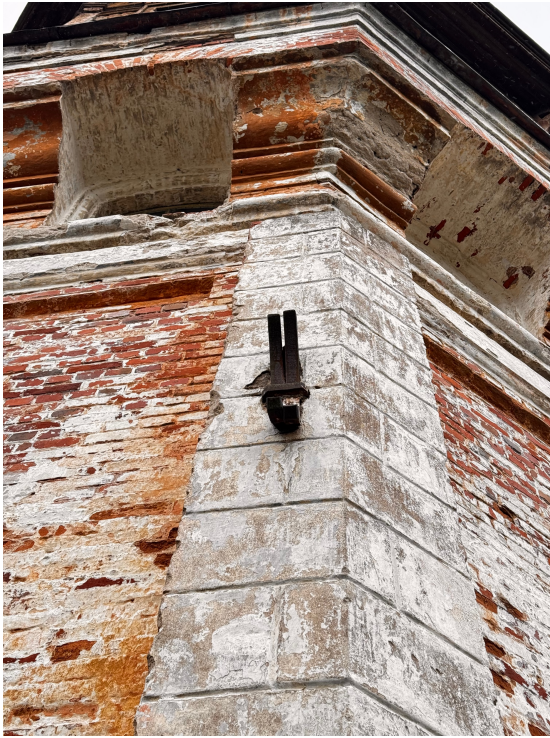
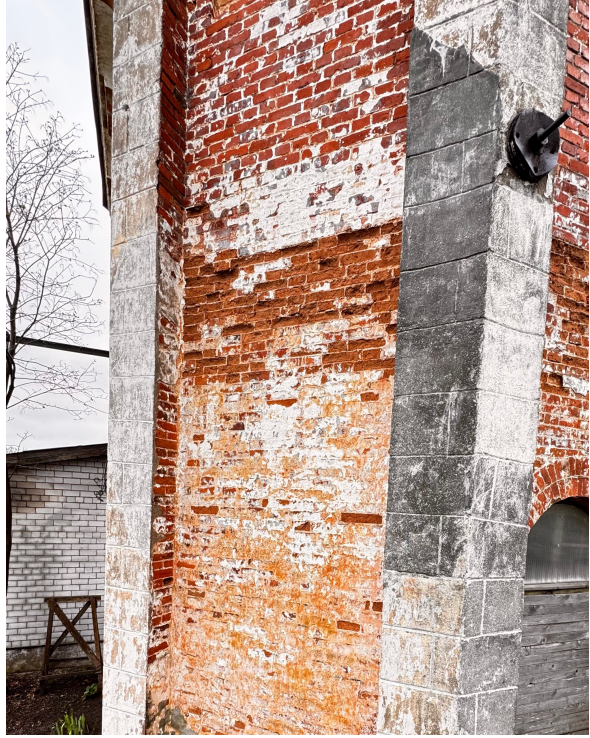
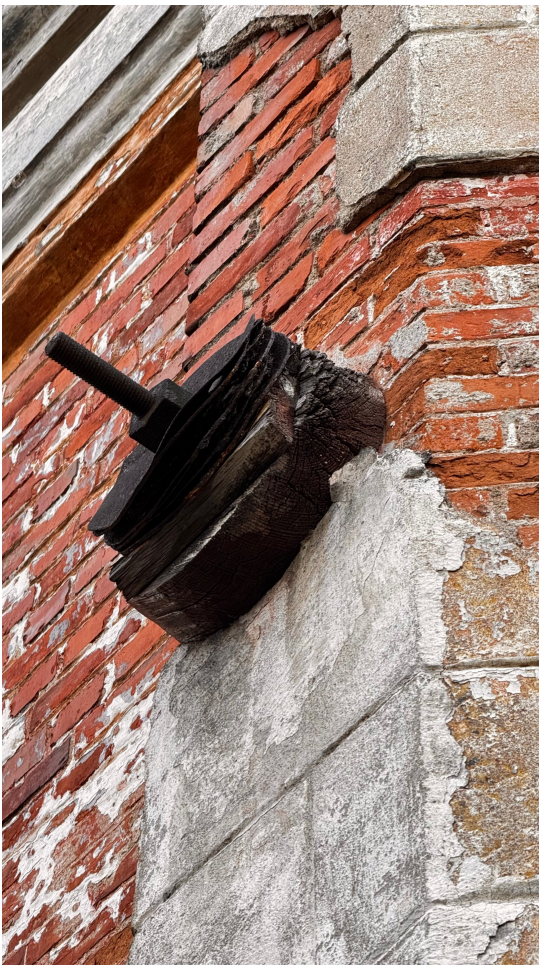
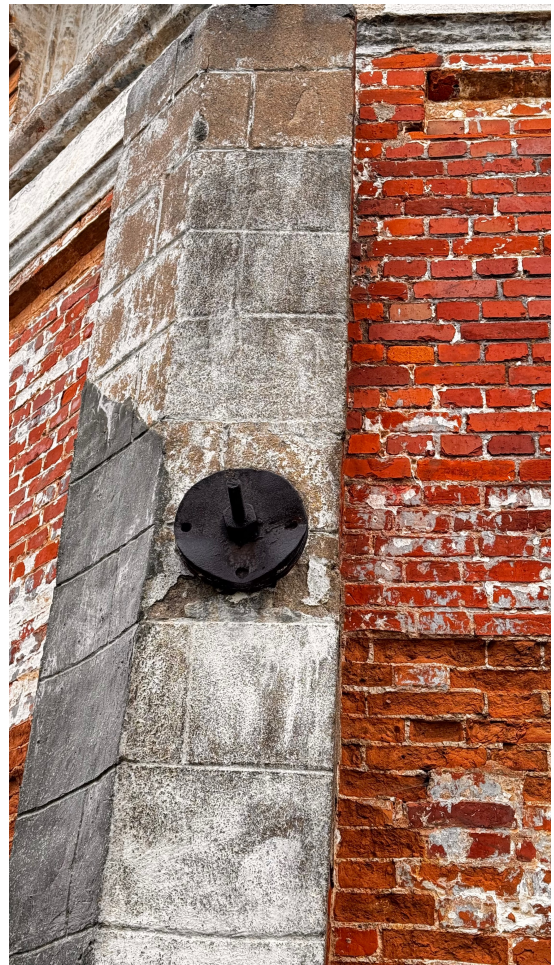
Hoonet läbivad piki- ja ristitelge tõmbid mis on väliseinas tuvastatavad. (fotod 33,34, 35 ja 36)

Foto 33. Ristitelge tõmbide ankurdusplaat

Foto 34. Pikitelge tõmbide ankurdusplaat

Foto 35. Ristitelge tõmbide ankurdusplaat.

Foto 36. Pikitelge tõmbide ankurdusplaat.

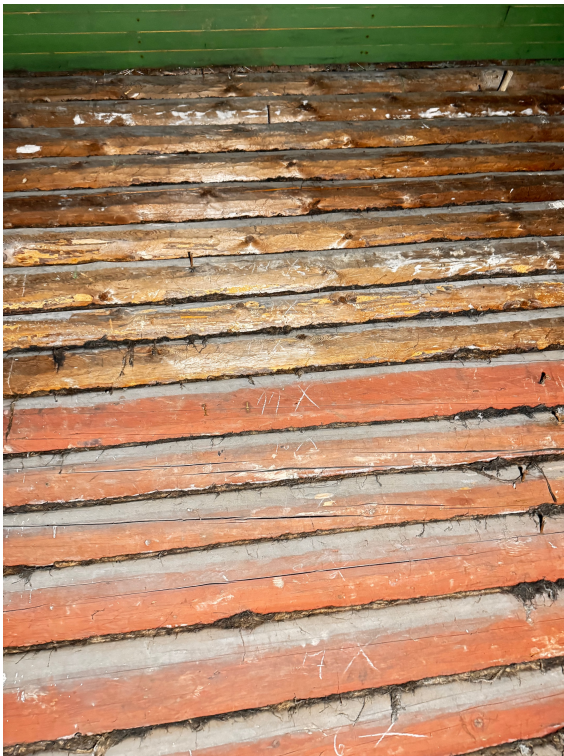
Foto 37. Nummerdus palkseinal  
alumised palgid osaliselt kaetud värviga.

Palkseina enda seisukord on rahuldav. Puuduvad olulised kahjustused. Sein on olnud kaetud väheses osas lubjapiimaga ja suuremalt jaolt mingi immutusvahendiga, sedagi poole sein kõrguselt. (foto 37) Konstruktsiooniliselt on pealisehitise näol tegu rõhtpalkseinaga mis on väljastpoolt kaetud dekoratiivse laudisega. Laudise alumises ääres olev veeplekk kaitseb karniisi vihmavee eest. Kohati paistab pleki alt, karniisist krohvi pudenumisel tekkinud tühimikke. Historitsistlikku laadi laudise näol on tegu ainusäilinud eksemplariga tollasest raudteejaama ansamblist. (foto 41) Ajalooliste fotode põhjal on näha veetorni puhul kasutatud täpselt samasugust laudist kui nüüdseks hävinud jaamahoone fassaadil. (foto 40)

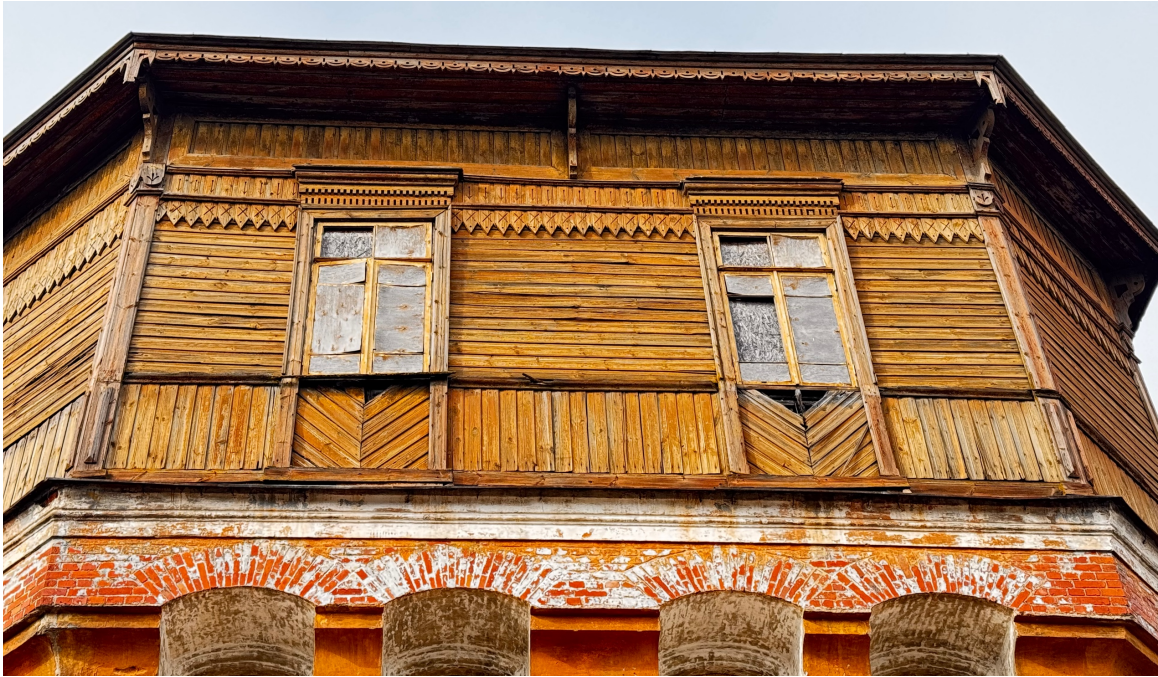
Foto 42. Veetorni raudteepoolne külg

Akna äärelaudad ulatuvad veeplekini. Äärelaudade vahelist ala ehib diagonaallaudis. Hoone nurgapilastri allosas on teemantlõikeline maht (foto 42) mille ülemise otsa lõpetab kaarjas kapiteel, seda igas hoone nurgas. (foto 43) Mõnes kohas on detailid nurgapilastrite pealt puudu. Laudise värv on veel tuvastatav päikese ja vihma eest varjul olevates kohtades. Piltidelt nähtub,

et laudis ja kogu taustehisetailid on ühte tooni ja räästapits, akende sandrikud ja nurgapilastrid teist tooni. (foto 42)

Tõenäoliselt on tegu nõukaaegse kihistusega. Kolmanda korruse akendel on värvikiht pudenenud ja raske hetkel määrata. Raudteepoolsel küljel on märgata võimalikku valget tooni ja otsaaknal tumedamat värvitooni. Juurdeehitusse viiv uks puudub, seinas on näha ainult ukسلeng. (foto 55) Kolmanda korruse aknad on vaadeldavad ainult väljastpoolt hoonet. Paljudel akendel on klaasid puudu või katki. Kolmanda korruse aknad on kahepoolsed lahtikäivad kus klaasipind on jagatud vaheliistuga kolmeks osaks ning mille peal asub Veelauaga eraldatud kahe ruuduline lahtikäiv osa. Aknaklaas on kinnitatud aknakitiga mis on samuti mitmest kohast pudenenud. (foto 42)

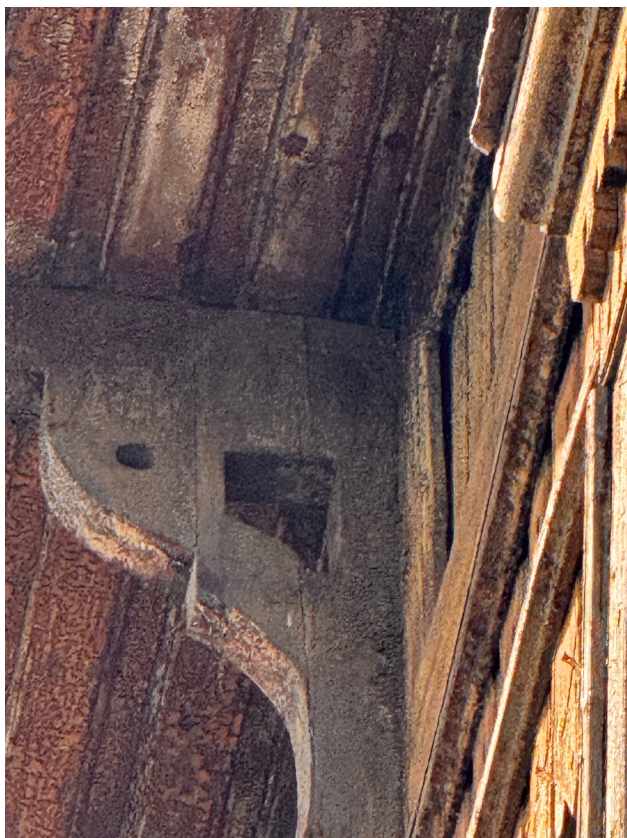
Foto 43. Kapiteel

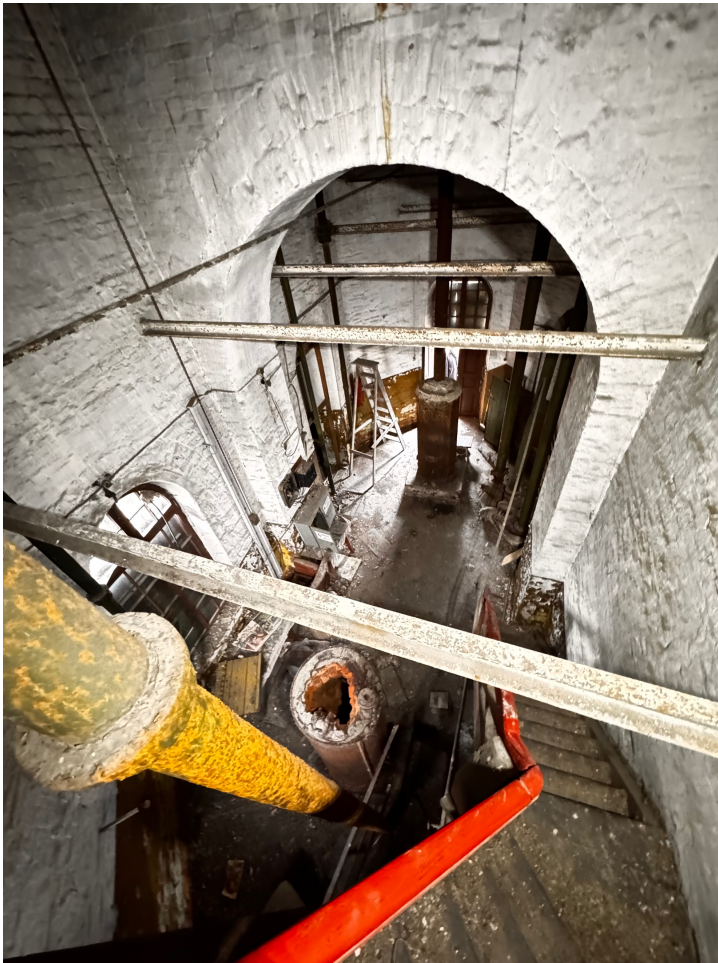
Kaks mõlema paagi all. Kuigi väljaspool hoonet ei paista ankurdusplaate siis tõenäoliselt tõmbina mõeldud talade ankurdus on tehtud seina sisse, kuna müüripaksus pea 60 cm seda võimaldab. (foto 47)

Foto 47. Hoone keskelt läbiv võlvkaar ja raudteerelssidest tõmbid

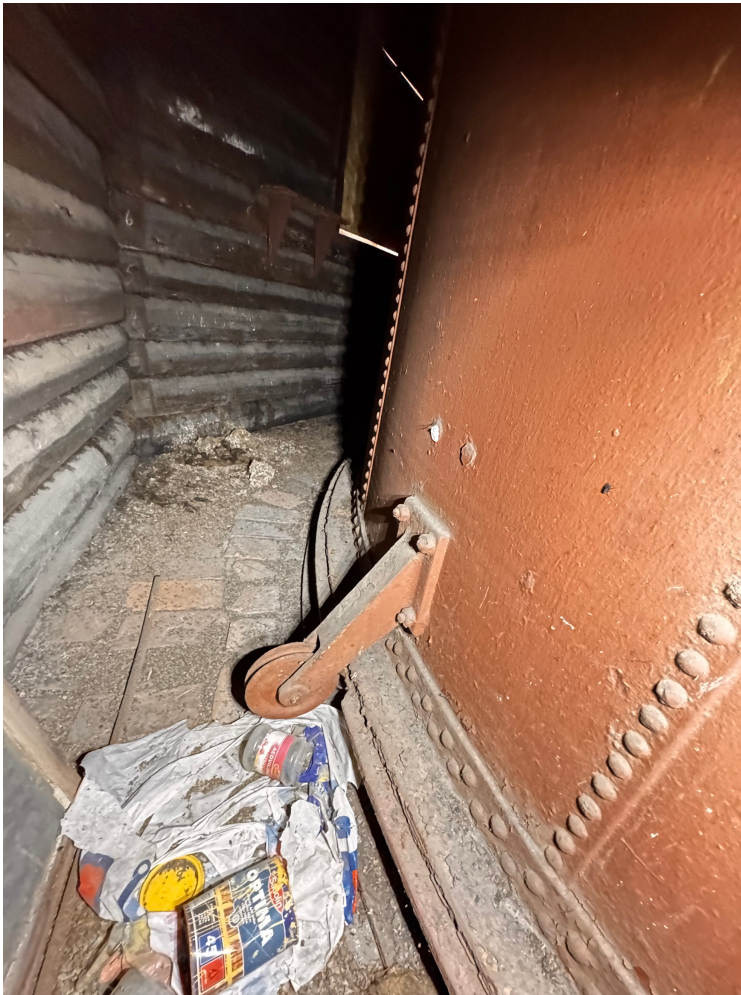
Teise korruse välismüüri ülemises osas on märgata pudenenud lubjakihti pea kogu perimeetri ulatuses. (foto 50) Seintel on näha ka allajooksva vee jälgi. Need roostekarva jäljed müüril asetsevad mahutite ja müüri kokkupuutepunktis, Võimalik, et mahutite ja seina kokkupuutepunktis, materjalide erinevast soojusmahtuvus tegurist tingitud kondentsvesi mis seina vahele pääsenud. Mahutite vahelt viib redel kolmandale korrusele palkseintega ümbritsetud ruumi. Kolmandal korrusel asuval mahutite ja välisseina vahele jääv ala on ca kolm tellise (135x270mm) pikkust ehk üle 80cm lai käiguruum. (foto 51)

Foto 51. Käiguruum kolmandal korrusel mahutite ja seina vahel. Mahuti kaetud kruntvärviga.

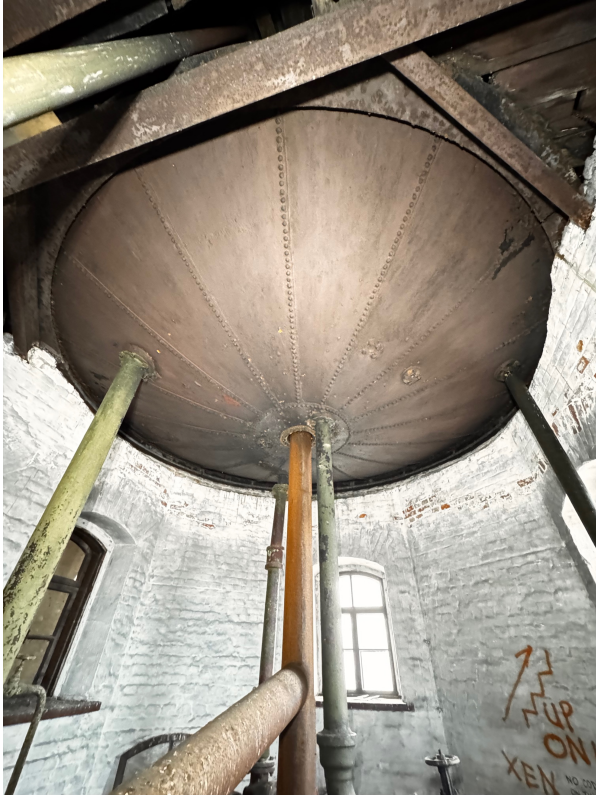
malmist veemahutit. Need kaks üle kolme meetri kõrgust mahutit paiknevad üksteisest ligi poole meetrise vahega. Needitud flantsservaga tugevdatud mahutite küljed koosnevad pea meetri laiustest kokkuneeditud metallplaatidest mis mahuti põhjas koonduvad kaarjateks keskpunkti suunas ahenevateks omavahel kokkuneeditud segmentideks. (fotod 52 ja 53)

Foto 52. Ühte mahutit läbib soojendus korsten...

Mahutid toetuvad nn malm rõngale mis äärtest toetub alusmüüridele ja hoone keskel kahele terastalale. Mahutite allservas on näha tugevalt korrodeerunud ala malmist tugevdusflantsi servas. Korrosiooni levik annab vihje mahuti ehitusel kasutatud materjali kohta, kuna malmi ja terase roostetamine kulgeb erinevalt. Mahuti peal on näha veel säilinud pealevoolutoru otsasid ja ühe mahuti sees olevat, keti otsas rippuvat puidust ujukit. (foto 54) Mahutid on välimisest küljest kaetud punakaspruuni värviga. Värv koorumise järgi võib hinnata, et tõenäoliselt on tegu nõukaaegse kihistusega. Sarnase kui mitte sama tooniga kruntvärviga oli nõukaaajal tavaks kaitsta metallkonstruktsioone korrosiooni eest. Pealtpoolt mahutit vaadeldes paistavad veel mahuti sees paiknevad ülevoolutorud.

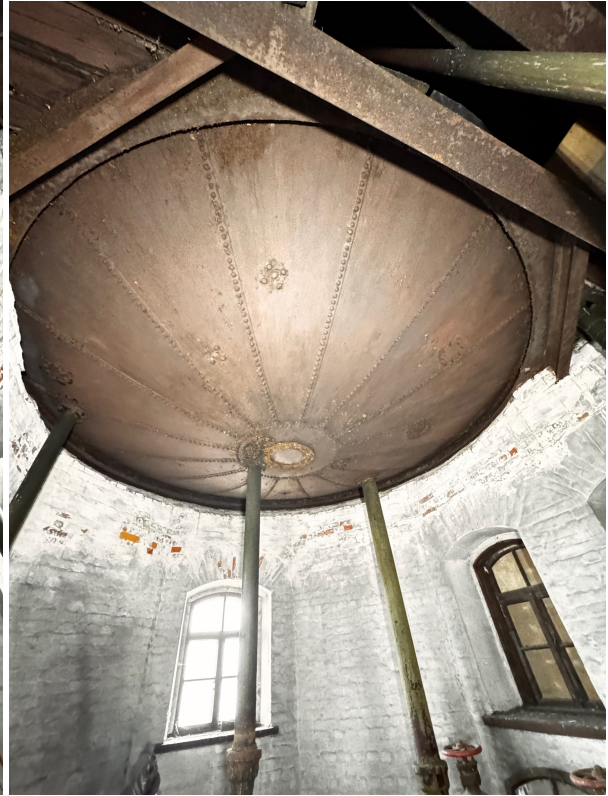
Foto 53. Teisel puudub...

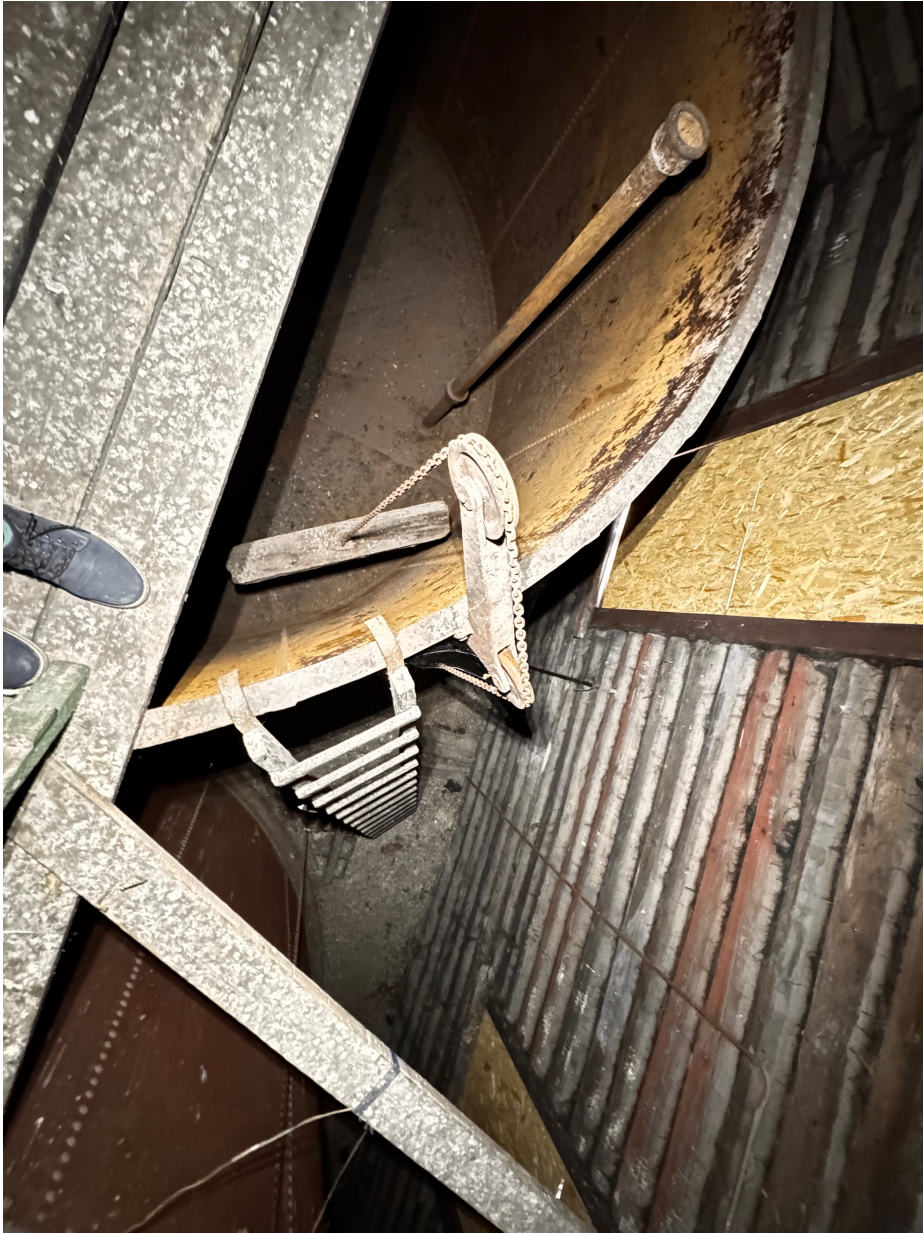
Foto 54. Pealtvaade.

Mahuti enda sein on üpris õhukene ja seda katab seestpoolt aja jooksul tekkinud katlakivi kiht. Mahuteid läbib malmist suitsutoru mis saab alguse alumise korruse boileritest ja mis väljuvad katusest. Nende abil hoiti vett jäätumast talvisel ajal. Ühe mahuti toru katkeb juba alumisel korrusel ja jätkub alles enne katusest väljaminemist. (fotod 45/46, 47/48, 50, 52/53) Hoones sees kahel pool keskvõlvi paiknevad puidust veemõõdusmabad kus keti otsas rippuv raskus on ühendatud mahutis oleva ujukiga, näidates mahutis olevat veetaseme kõrgust. (foto 55)

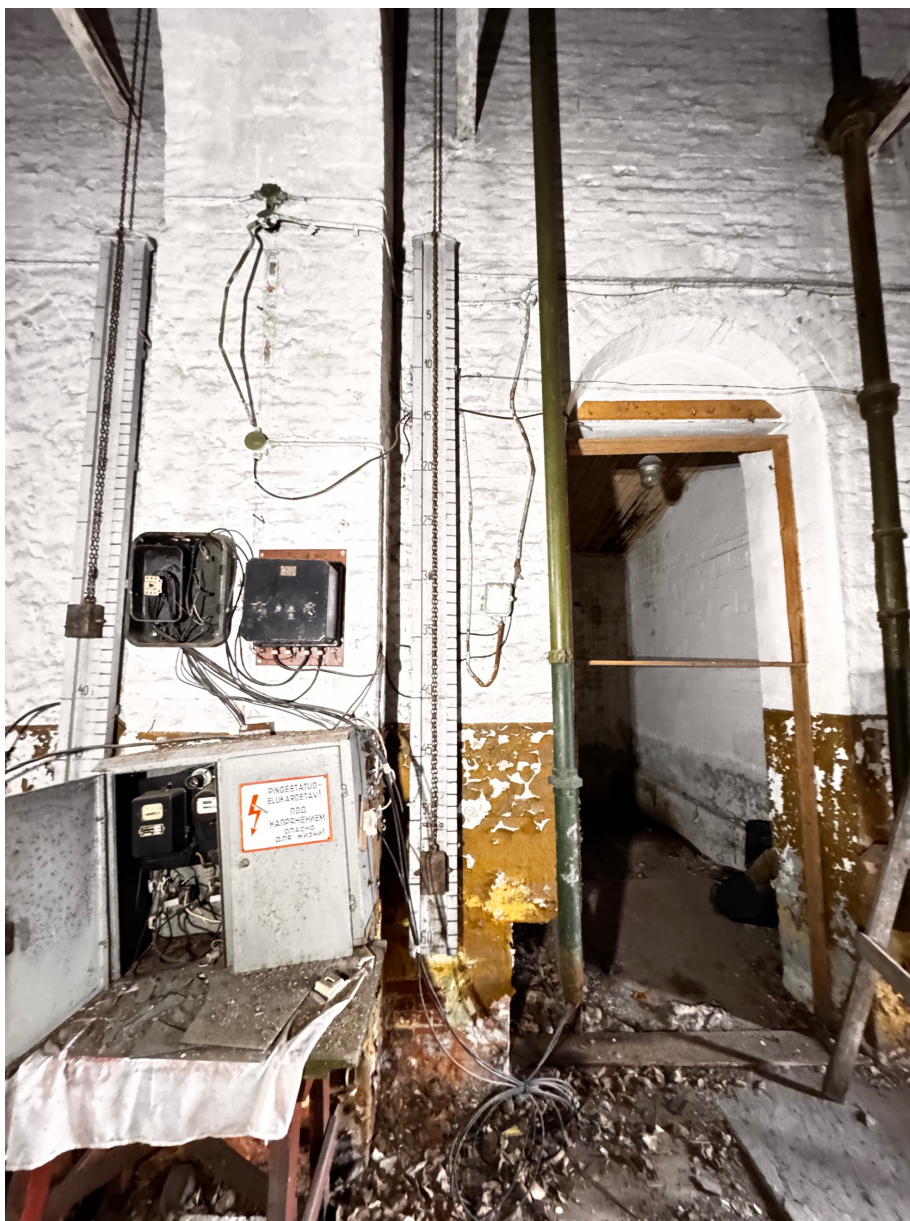
Foto 55. Veetaset mahutites näitavad puidust mõõdikud

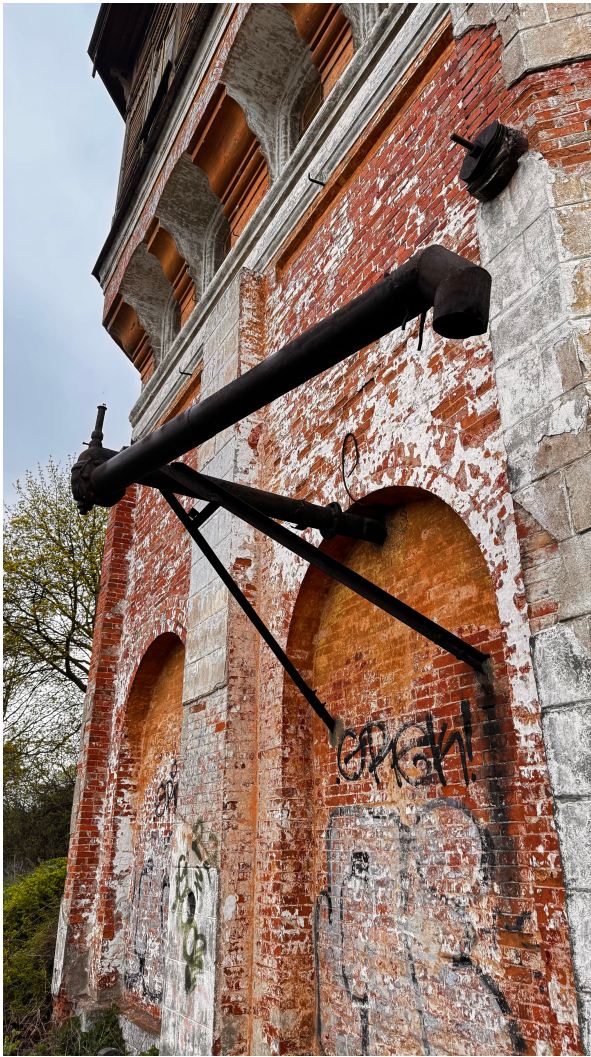
Foto 56. Veetorni põhifunktsiooni täitev veetoru.

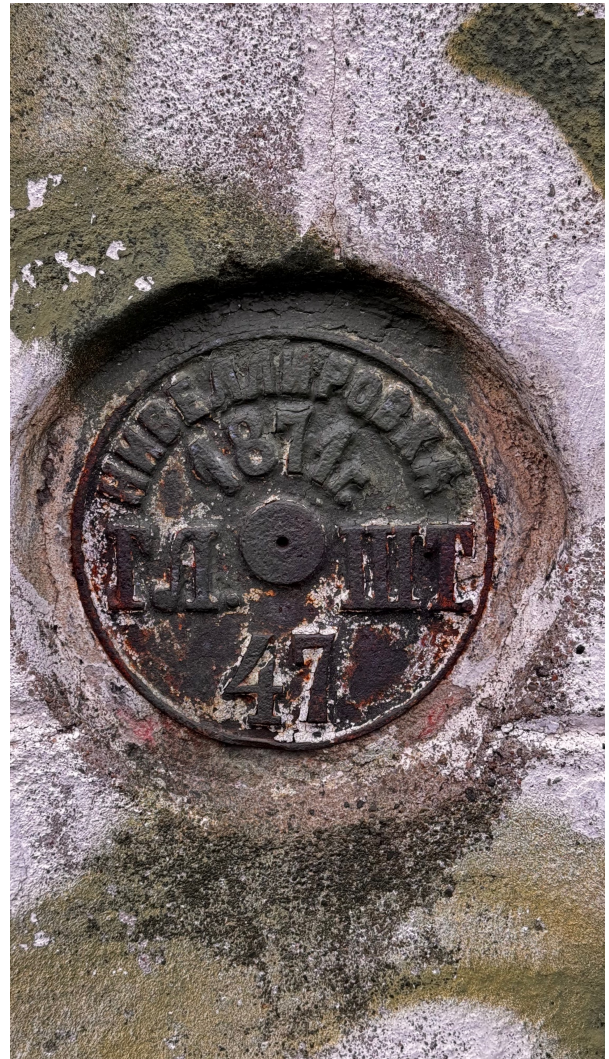
Foto 57. Mõõdistustähis raudteepoolses küljes

Omamoodi tehnosüsteemide hulka kuulub ka hoone välisseinale kinnitatud malmist plaat dateeringuga 1871a. tähistamaks mõõdistamispunkti. (foto 57 ja lisa 4)

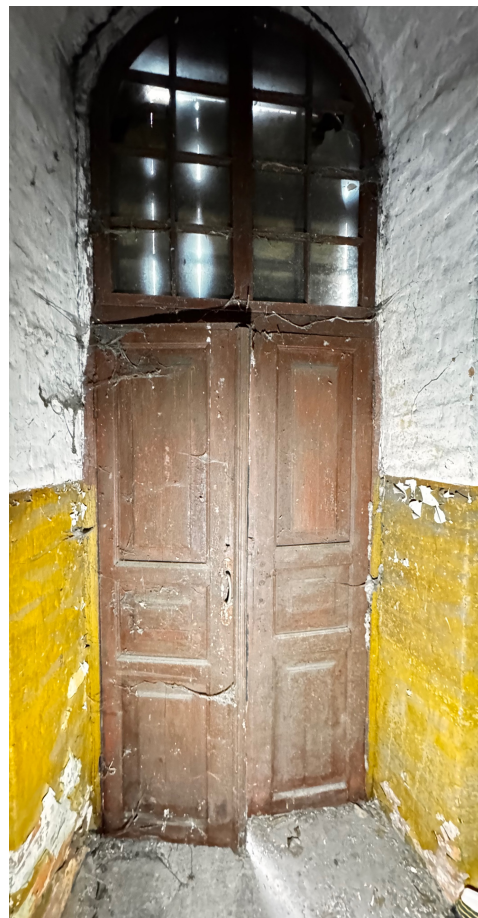
originaalid. (lisa 1) Uksepaku ja piida maapinnalähedane ühendus on mädanenud. Seesmisel uksele on täheldada puurimisjälgi sisepinnal.

Foto 59. Vaade seestpoolt

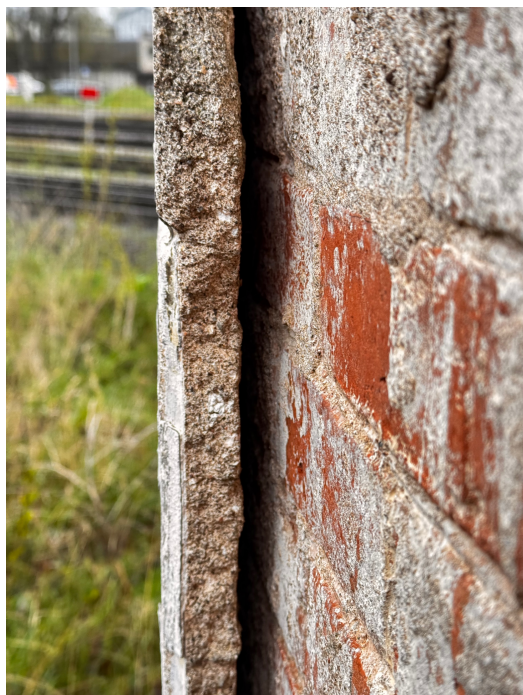
Lisa 2. Irdunud nurgakvaadri krohv.

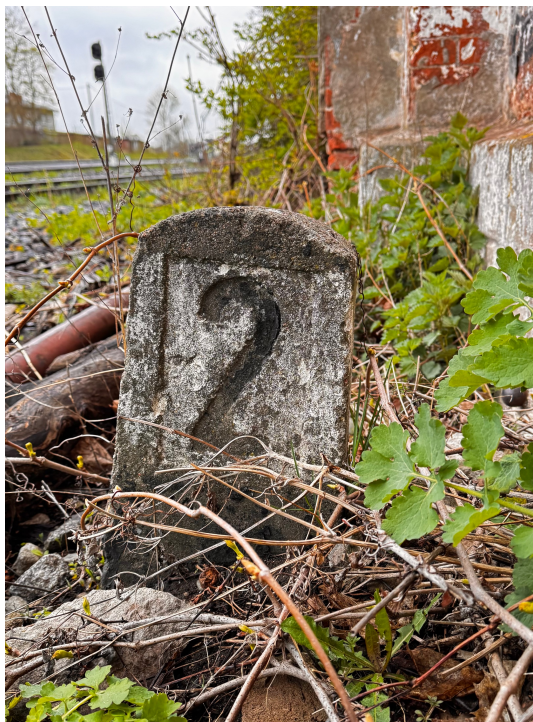
Lisa 3. Säilinud raudtee rajatähis veetorni seinä ääres

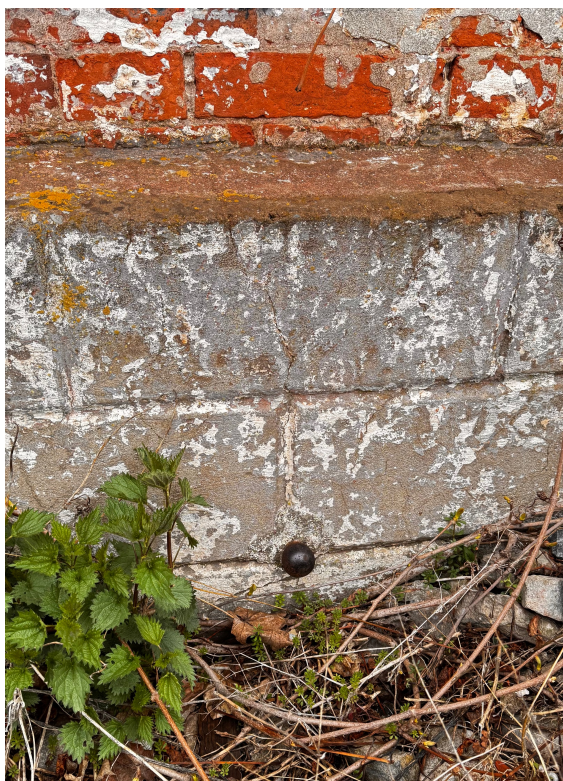
Lisa 4. Mõõdistuspunkti mõõtetähis
