**Lustivere mõisa aednikumaja-kasvuhoone. Tehnilise seisukorra  
hinnang ja ettepanekud säilitamiseks.**

Ehitismälestis reg-nr 24301

Rahu tee 11, Lustivere küla, Põltsamaa vald, Jõgeva maakond

2024/2025 õppeaasta  
Arhitektuuri konserveerimise ja restaureerimise täiendkoolituse lõputöö

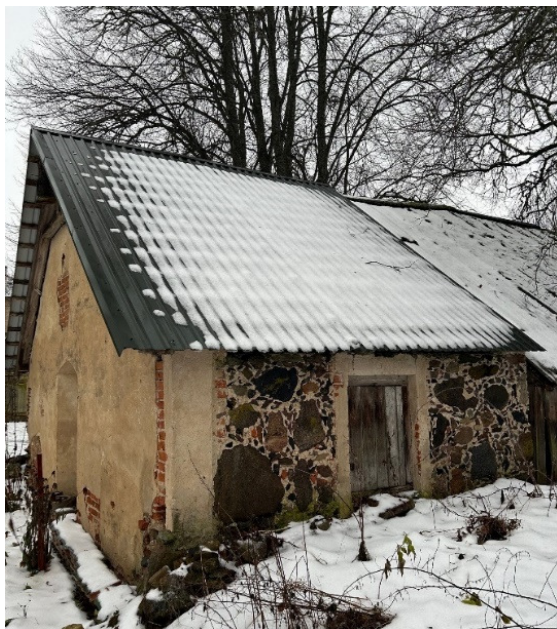
Pilt 18: Aednikumaja-kasvuhoonega samal kinnistul asuv aedniku riistakuuri katus. Foto: K. Saarse 19.12.2024

Konserveerimistööde käigus lähtusin uue katusekattematerjali valikul täna Lustivere mõisakompleksis olemasolevast olukorrast. Samal kinnistul asuva aedniku riistakuuri katuse materjalina on kasutuses Rannila trapetsprofiil plekk. (Vt. pilt 18) Seega on soovitatav ka selle hoone katusetöödel sama materjali. Katusepleki alla tuleb paigalda vastav roovitus ja aluskate, nii moodustaks mõisa abihooned ühtse terviku. Katuse ehitustöödel tuleb jälgida, et tekiks räästad st, et katusepind ulatuks konstruktiivsest kehandist ca 20–30 cm üle. Selliselt oleks välismüüritised kaitstud otsese vihmavee eest.

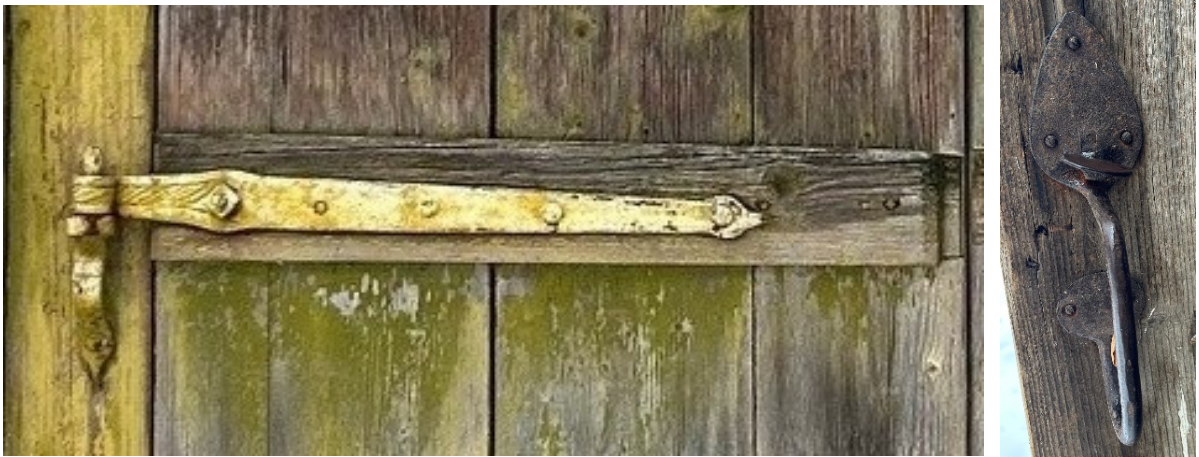
Pilt 23 ja 24: Säilinud furnituur, millest peaks eeskju võtta restaureerimistöodel. Foto: K. Saarse kevad 2025.

ukselehe puit on saanud tugevaid niiskuskahjustusi, tuleb puit välja vahetada. Puitdetailid värvida linaõlivärviga. Lansettkaare puuduvad detailid tuleb taastada olemasolevate eeskujul. Klaasist portaal, mis on suletud vineeriga tuleb avada ning klaasida ühekordse klaasiga. Puuduv furnituur tuleb taastada olemasoleva järgi. Aluseks võtta kõige paremini säilinud uksehing. (Vt. pilt 23) Uksekäepidemed ja lukustusfurnituur taastada 19. sajandi teisele poolele sobilikult. Soovitatav oleks aluseks võtta aedniku riistakuuri ukse sepistatud käepide. (Vt. pilt 24)
