## **Wittenhofi suvemõis - kui fööniks tõuseks tuhast**

Endla 77, Tallinn, Harjumaa

2024/2025 õppeaasta  
Arhitektuuri konserveerimise ja restaureerimise täiendkoolituse lõputöö

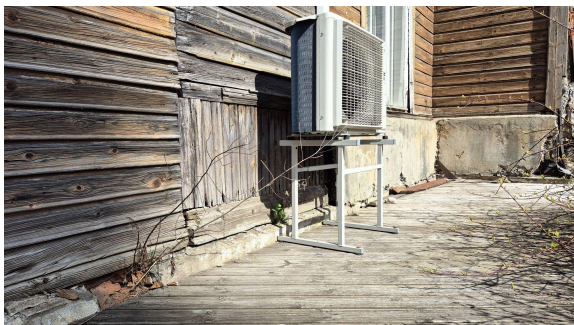
ill 21: Vaheldumisi on sokkel olnud kaetud kas vertikaalse laudise või TEP-plaadi ja krohviga.

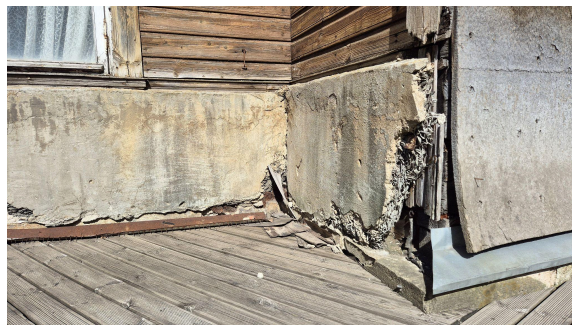
ill 22:  
Hoone nurgas olev niiskuskahjustus on põhjustatud puudulikust vihmaveesüsteemist.

Et vihmavesi jõuaks hoonet kahjustamata maani, peab sademevee äravoolusüsteem olema terve ja terviklik. Kui vihmaveerennid tilguvad või vesi jookseb vihma ajal neist mööda, tuleb rennid esimesel võimalusel parandada. Väiksemad lekkekohad tuleb tihendada välitingimusteks mõeldud mastiksiga ja vee rennist möödumisel tuleb muuta renni asukohta.

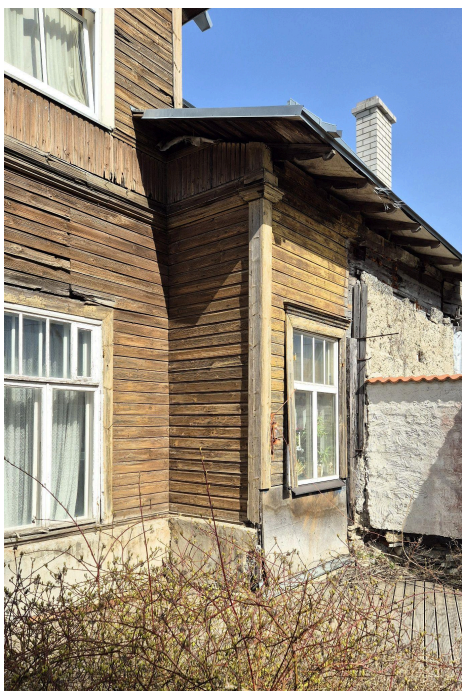
ill 23:  
Puuduliku vihmaveesüsteemi tõttu voolab vihmavetsi katuselt otse alla ja pritsib vastu seina, tekitades pikaajalist niiskuskoormust.

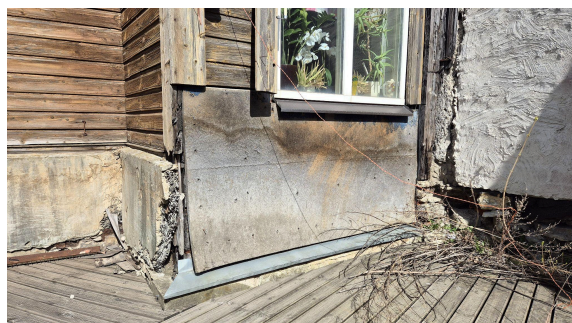
ill 24:  
Pildil on näha, et suurema kahjustuse varjamiseks ja kaitsmiseks on ette löödud vineerplaat.

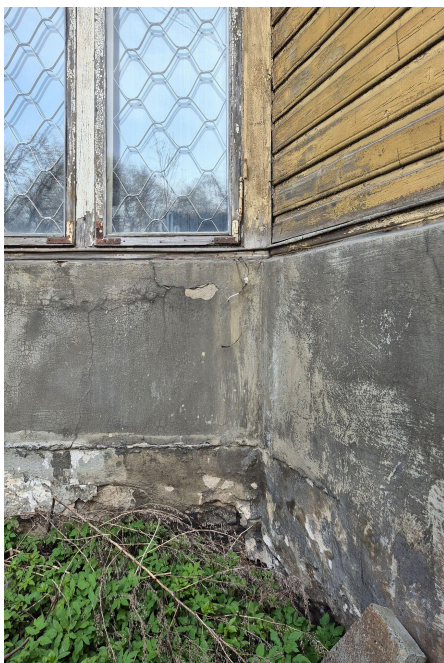
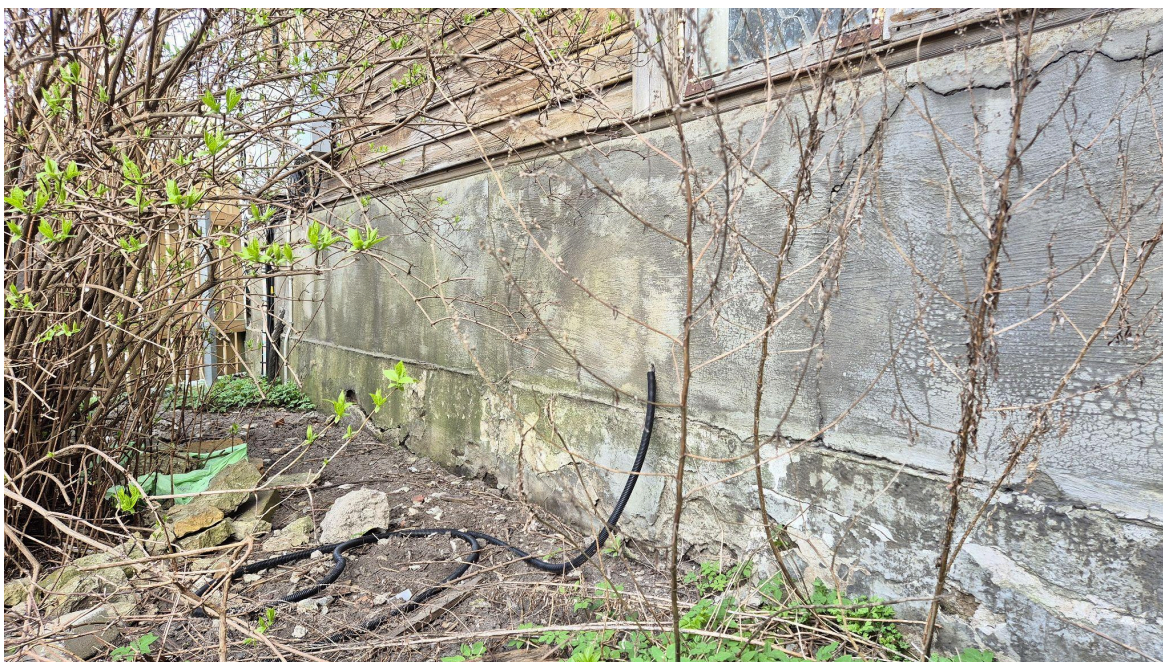
ill 26 (vasakul) ja ill 27 (all):

Hoone lääneküljel asuv sokkel on võrreldes lõunaküljega tuntavalt paremas seisukorras. Siiski tasub välja tuua puudulikku vihmaveesüsteemi ja hoonele liiga lähedal asuvat taimestikku. Niiskus on hakanud soklile tekitama rohekat vetikat.

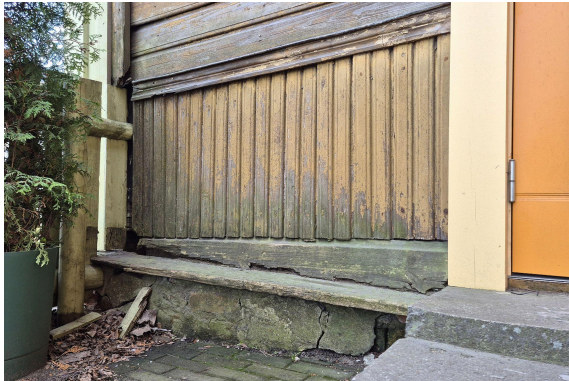
ill 32:

Pildil on näha vertikaalse laudise tugevat kulumist: värv on koorunud ja puit on muutunud hallikaks-pruuniks, viidates UV-kiirguse ja vihma mõjule

Fassaadi olulisim osa on poolpunnlaudis. Degradeerunud lauad tuleb välja vahetada sama profiiliga uute või taaskasutatud laudade vastu. Uue laudise materjalina tuleks eelistada kuuske paksusega vähemalt 25 mm.

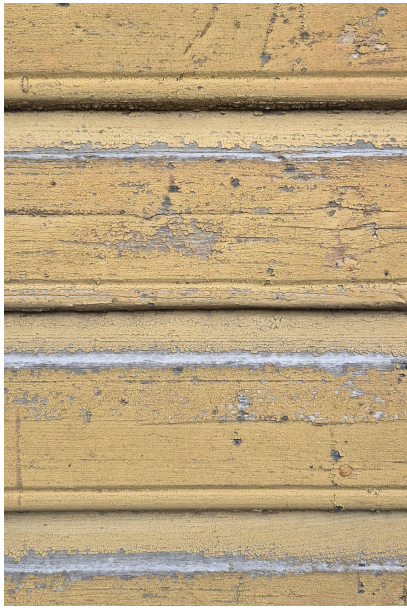
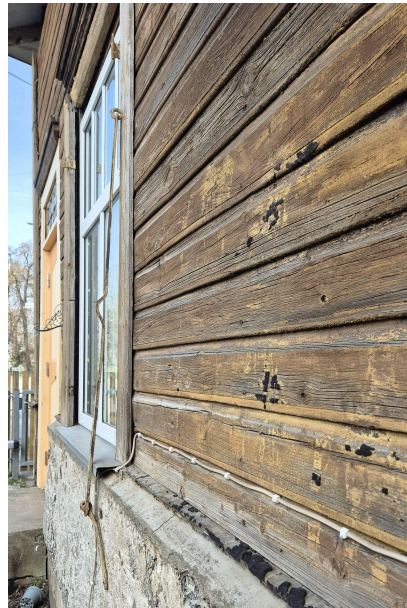
ill 41 ja ill 42

Laudise pind on tugevalt kulunud: vana kollane värv ketendab ja on suuremalt jaolt lahti koorunud. Värv  
koorunise tagajärjel ei ole laudis enam niiskuse ja UV-kiirguse eest kaitstud.

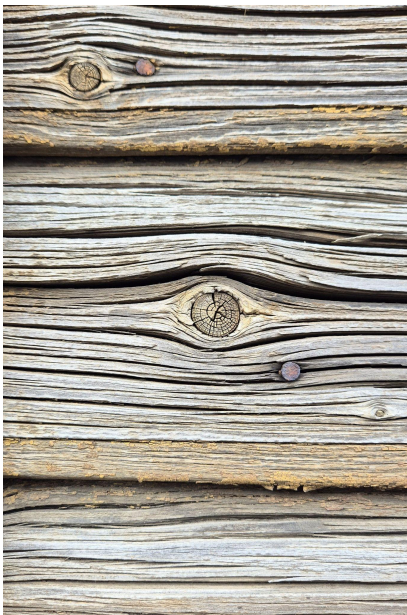
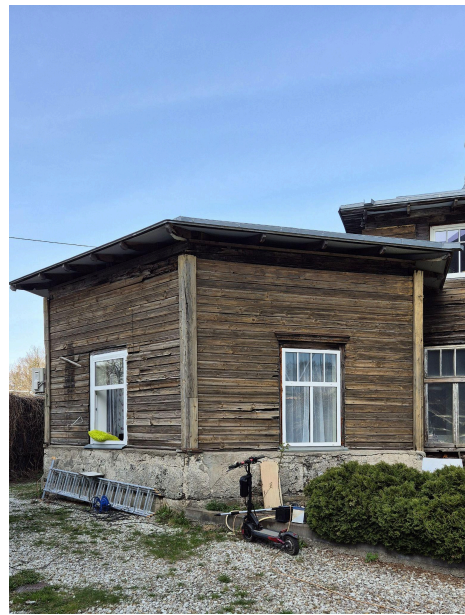
ill 43 ja ill 44

Laudade vahel on nähtavad praod ja vahelahkmed, mis viitavad niiskuse ja kuivamise korduvatele tsüklitele.

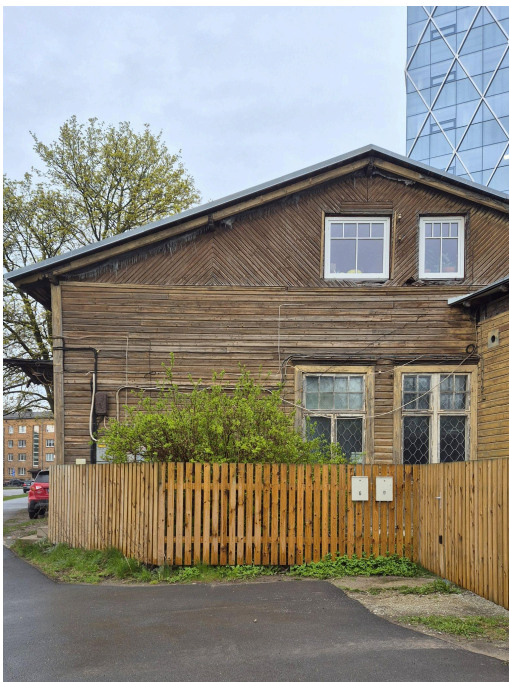
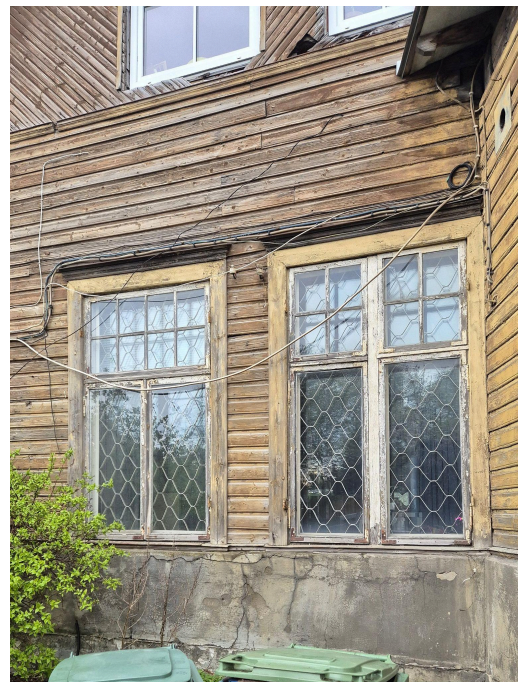
ill 48 ja ill 49

Hoone läänepoolisel risustavad fassaadi erinevad juhtmed ja kaablid. Märkata on ka puudulikku vihmaveesüsteemi.

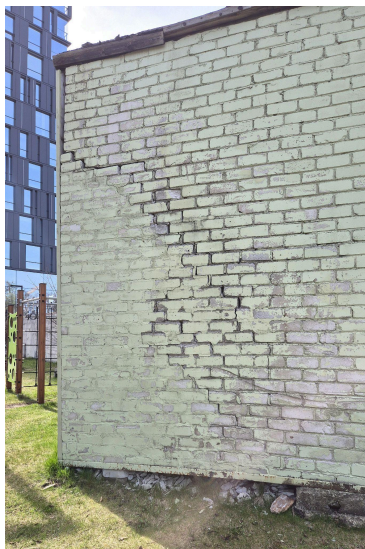
ill 52  
Hoone ida küljes on näha tõenäoliselt nõukogude ajal sinna ehitatud tellisseina. Selle asemel peaks olema sarnane viisnurkne laiendus, nagu hoone lääne küljel. Tellisseinas on märgata suuri pragusid ja värvi koorumist.

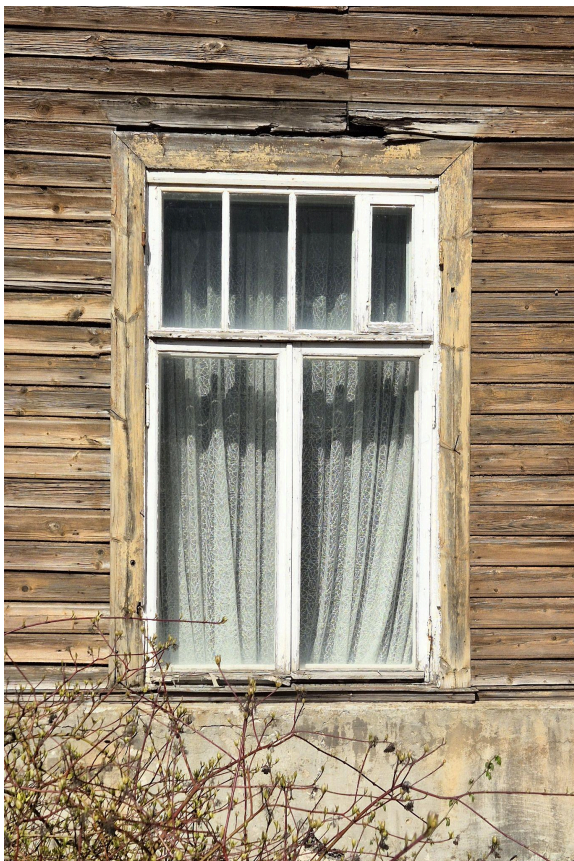
ill 62:

Aknaraami valge värv on kulunud ja koorunud mis võib viidata UV-kiirguse ja vihma koosmõjule.

Aknakarniisi ülemises osas on näha võimalikku mädanikku, mille kurjajuur on püsiv niiskuskooormus. Kogu fassaadipuit akna ümber on ilmastikust tugevalt mõjutatud - pinnakiht on hallistunud, laudade vahed on ebaühtlased ning osad kohad on kas lõhenenud või puudulikud.

Akna ja fassaadi liitekohtades võib olla pragusid, mis teeb tarindi niiskusele haavatavaks.

Wittenhofi alles olevad vanad aknad ei ole veel sellises seisus, et neid peaks välja vahetama, küll aga on oluline need restaureerida. Vastavalt seisukorrale tuleb välja vahetada või restaureerida aknaid ümbritsevad karniisid. Et juhtida niiskust akendest eemale, tuleks ajalooliste hoonete puhul veeplekk kinnitada fassaadilaua peale. Veepleki serva kinnitamiseks tuleb pleki kinnitusserva taha lasta silikoontriip või freesida fassaadilaua sisse ca 3-5 mm sügavune soon. Sein ja veepleki vahele ei tohi valguda vett. Oluline on jälgida, et veeplekilt alla valguv vesi pindpidevuse või tuule jõul omakorda seinale ei valguks.<sup>28</sup>

Kergete kahjustustega puidust aknaraami võib proteesida, pehastunud osad tuleb kindlasti välja vahetada. Aknaraamidel säilinud metallosad tuleb korrastada. Aknaraamide värvimisel tuleks eelistada traditsioonilist linaõlivärvi.

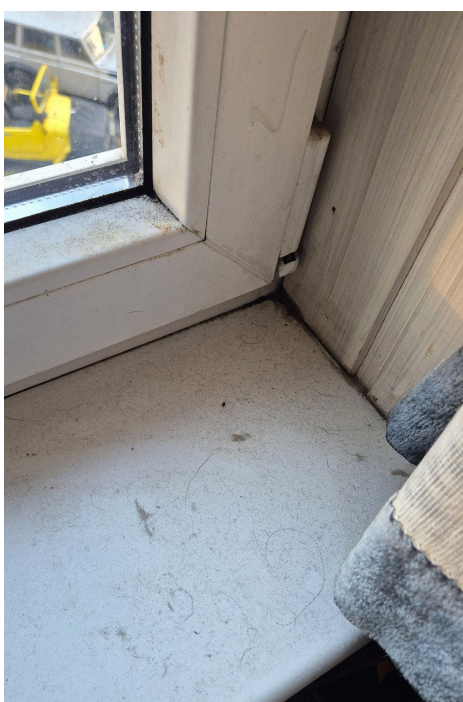
ill 67: Plastikaken seestpoolt. Plastikaknad võivad küll näida vastupidavad, ent tegelikkuses need ei hinga ja tekitavad siseküljele hallitust.

Et Wittenhof taastaks oma autentse ilme, on oluline kõik plastikaknad asendada puitakendega. Plastikaknad valitakse kas teadmatusel, soovist hoonele kaasaegsem ilme saada või nende hooldamisele vähem aega kulutada. Kuid uus plastikaken ei ole alati parem valik. Kui korrapäraselt hooldatud puitaknad kestavad sadu aastaid, hakkavad kaasaegsed PVC aknad juba 20 aasta pärast lagunemise märke ilmutama. Plastikakna raam on tihti jämedam, profileerimata ja rohmaka teostusega. Lisaks mõjub plastikakna klaas puitakende kõrval võõrkehana, samal ajal, kui puitaken aitab säilitada hoone iseloomu. Kui vana akent pole tõepoolest võimalik enam taastada, on kõige õigem vana eeskujul uus puitaken tellida. Sisemistele raamidele tihendite ja topeltklaaside lisamisega on võimalik ka puitaken muuta sooja- ja mürapidavaks.<sup>27</sup>

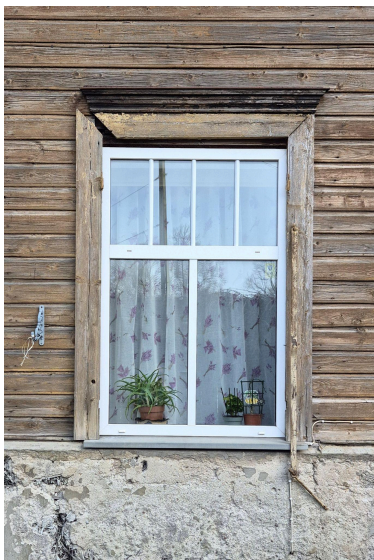
ill 70: Puitaken on asendatud plastikaknaga

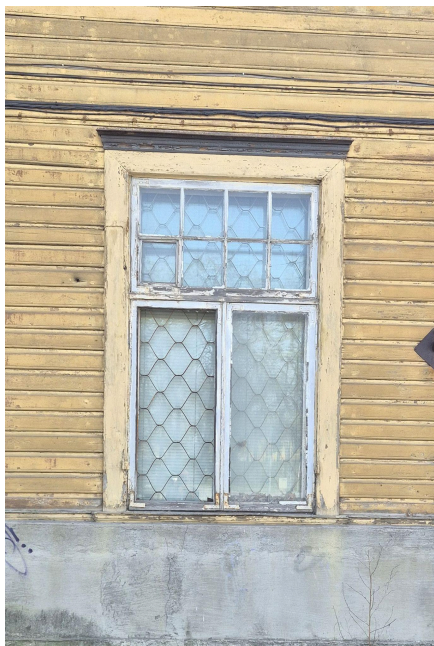
ill 74: Põhjaküljel asuva akna üks klaas on puudu.

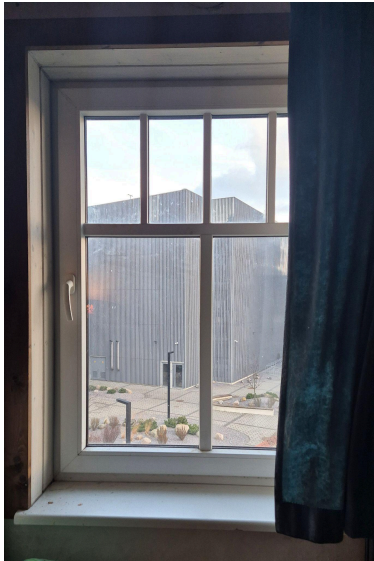
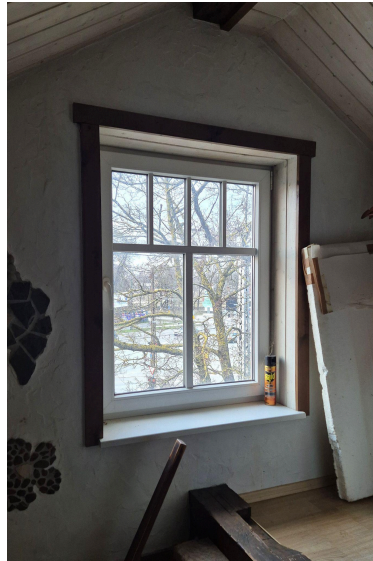
ill 82: Plastikaken, pilt tehtud pööningukorruselt

ill 83: Plastikaken, pilt tehtud pööningukorruselt

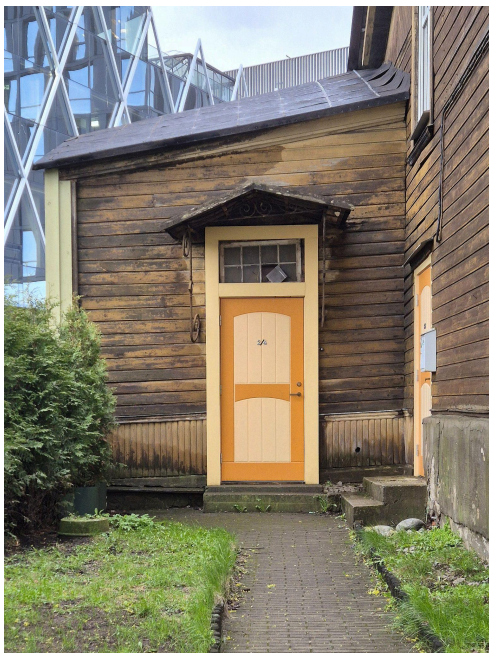
ill 88: Originaal puituks on välja vahetatud metallukse vastu. Säilinud on valgmiikuaken ja sepiastatud varikatus.

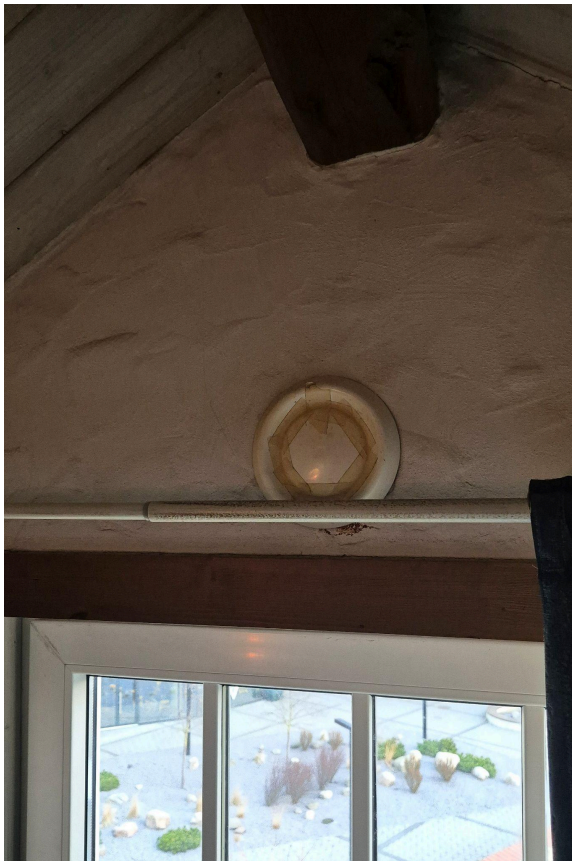
ill 99

Pööningul paiknev tuulutusava on kinni teibitud

Et tarindites ei tekiks seenkahjustusi, on oluline katusealust ka tuulutada. Viimastel aastatel on elupindade laiendamise soovis hakatud ka pööningualuseid ruume välja ehitama. Erand pole ka Wittenhof. Katusealune tuulutus on katuse kandekonstruktsioonide kestvuse seisukohalt võtmeküsimus, mis tuleb lahendada koos katuse ehitamisega. Ajaloolistel valtskatustel on kasutatud selleks erinevaid võimalusi: plekipaani külge on valtsitud mütsiga tuulutuskorstnaid, lisatud on uukaknaid või otsaviilu tuulutusaknaid.<sup>31</sup>

Valtsplekk katus on Wittenhofile sobiv lahendus ja tuleb kindlasti säilitada ning korrapäraselt hooldada. Küll aga saab miinusena välja tuua osaliselt puuduliku vihmaveesüsteemi. Korralik sademeveesüsteem aitab suunata vett hoonest eemale ja kaitsta soklit pritsmete eest. Vältimaks seente ja hallituse tekkimist, tuleb katusealune tuulutus avada.

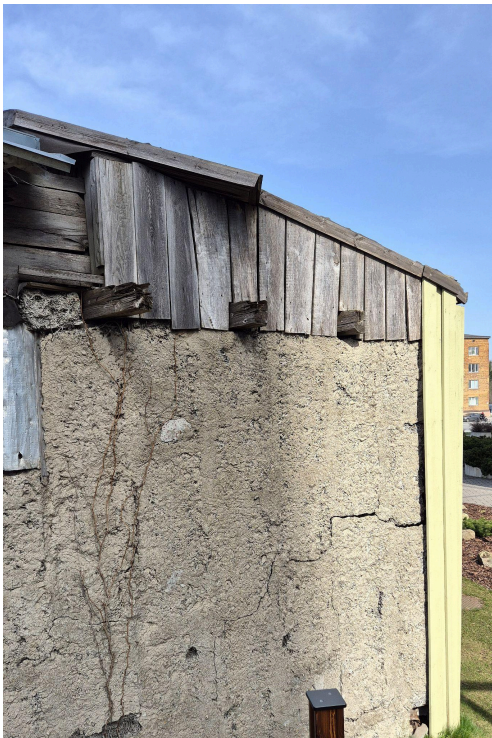
ill 109

ill 110: võrreldes põõningukonstruksiooniga on idatiivas poolitatud viisnurkse laienduse kandetalad sootuks kehvemas konditsioonis.

Ülemise osa puitlaudis on lagunemas: lauad on deformeerunud, osaliselt puudulikud ning nende taha kogunev vesi soodustab niiskuskahjustuste ja mädaniku teket. Paljastunud talad on ilmastikust tugevalt mõjutatud ning neil esineb pruuni laiike.

Tugevad vertikaalsed ja horisontaalsed praod, eriti seina alumises kolmandikus, viitavad vundamendi liikumisele või ebaühtlasele vajumisele.

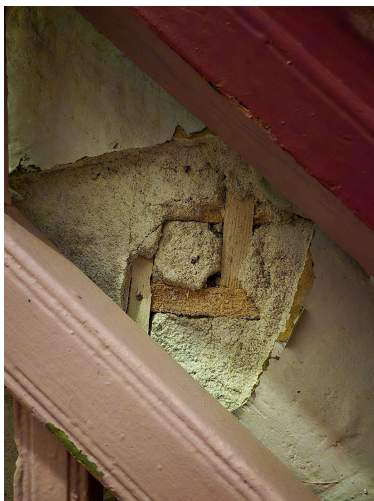
ill 116: lagununud krohvi taga paljastab end võrestiksein, mis ajalooliselt küllaltki levinud on.

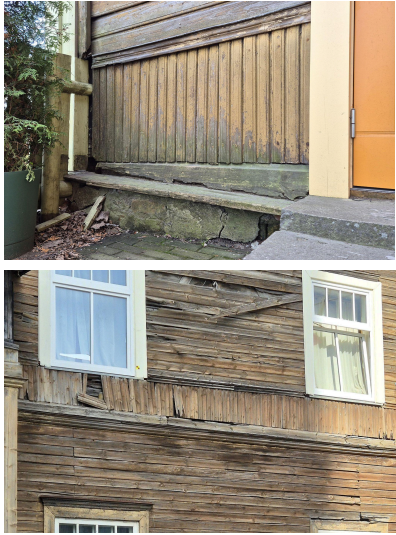
| Nr | Detail/tarind | Pilt | Asukoht plaanil/vaatel |
|---|---|---|---|
| Seisukord ja hinnang | | <p><b>Seisukord:</b> Halb kuni väga halb. Niiskus ja hoolduseta olek on põhjustanud tõsiseid kahjustusi.</p> <p><b>Säilitamine ja eksponeerimine:</b> Vajalik on konstruktsioonide kohene toetamine ja kahjustatud osade dokumenteerimine. Väärtuslikke detaile (nt laudise profiil) saab säilitada näidisenä. Vajalik on restaureerimine või osaline rekonstruktsioon ajaloolise eeskujud põhjal.</p> | |

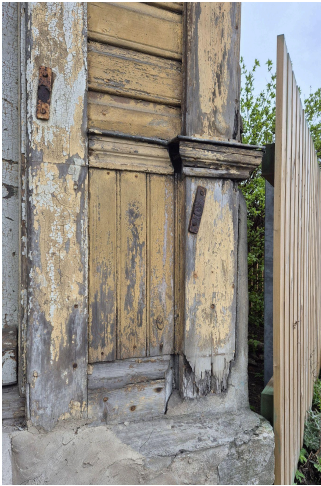
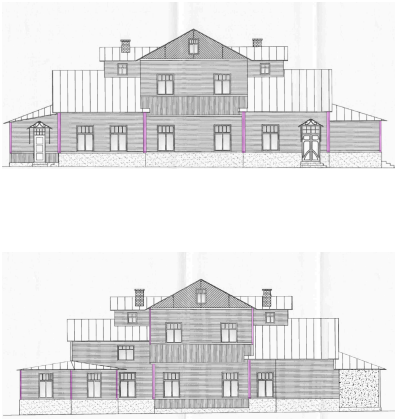
| <b>Seisukord ja hinnang</b> | | <p><b>Seisukord:</b> Hea kuni halb: osadel laudadel on vaid värv maha koorunud, ent mitmed on auklikud ja vajavad parandamist või välja vahetamist.</p> <p><b>Säilitamine ja eksponeerimine:</b><br/>Oluline on säilitada autentne poste imiteerivad laudad, kuna see on osa hoone iseloomust ja mõjub suursuguselt.</p> | |

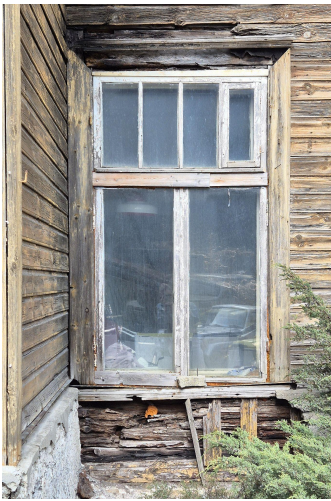
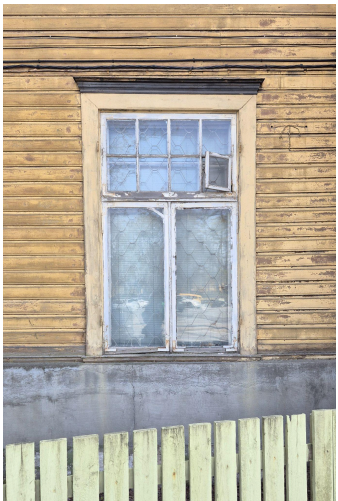
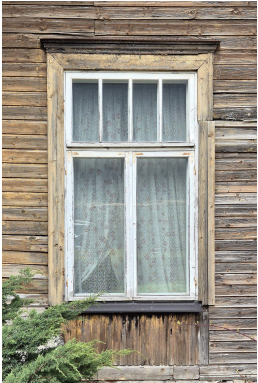
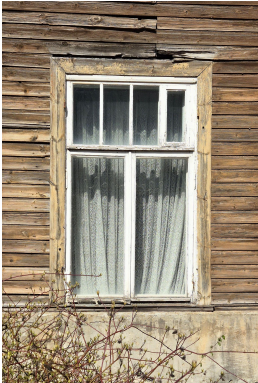
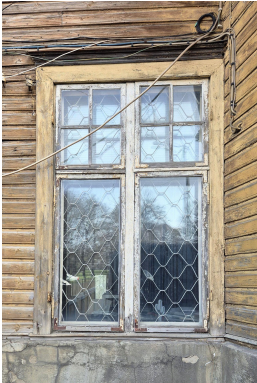
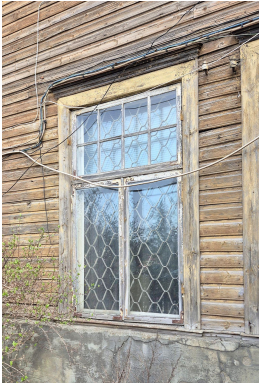
| <p><b>Seisukord ja hinnang</b></p> | <p><b>Seisukord:</b> Hea kuni halb: Aknaraamide värv on osaliselt koorunud. Raamid ise on mõne erandiga heas seisukorras. Mõned karniisid vajavad väljavahetamist.</p> <p><b>Säilitamine ja eksponeerimine:</b><br/>Oluline on jälgida, et rohkem sellist viga ei tehtaks, et puitaken vahetataks plastikakna vastu välja. Olemasolevad tuleb restaureerida ja plastikaknad asendada vanade samade jaotustega puitakendega või tellida ajaloolise eeskujul uued puitaknad.</p> |

| <p>Oluline on tähelepanu pöörata akende detailidele: Hinged, kremoonid metallnurgad</p> | |

Kasutades traditsioonilisi võtteid (linaõlivärv, proteesimine), tuleb vanad puitaknad restaureerida. Plastikaknad tuleb järk-järgult asendada ajaloolise eeskujul uute või teiselt hoonelt saadud samasuguse jaotise ja suurusega puitakendega.

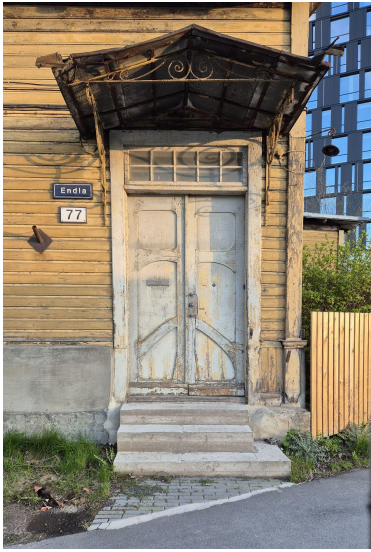
| 6 | Juugendstiilis uks | | |

| Seisukord ja hinnang | | <p><b>Seisukord:</b> Väga hea: Uks on väga hästi säilinud. Teostada tuleb pisemad tihendustööd, vana värvi eemaldus ja uue värvikihi peale kandmine.</p> <p><b>Säilitamine ja eksponeerimine:</b><br/>See uks on kahtlemata selle maja pärl ja vajab kindlasti säilitamist.</p> | |

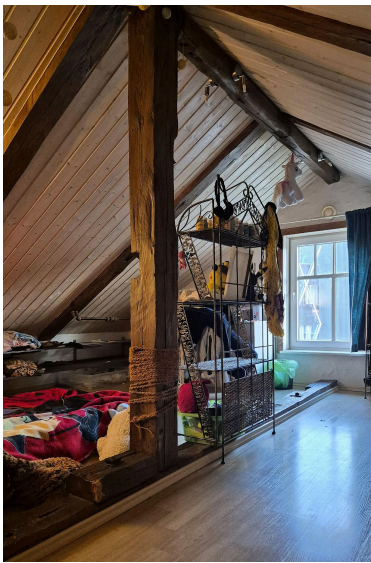
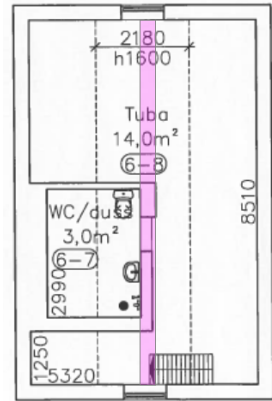
| 7 | Kandekonstruktsioo: talad ja postid | | |

| Seisukord ja hinnang | | <p><b>Seisukord:</b> Suurepärane: talad ja postid on väga hästi säilinud.</p> <p><b>Säilitamine ja eksponeerimine:</b><br/>Säilinud kandetalad mõjuvad ehedalt ja on kahtlemata selle maja üks pärl.</p> | |

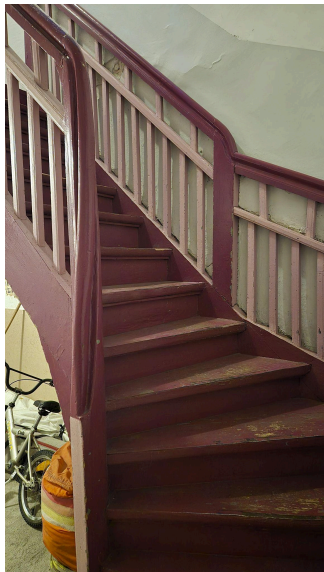
| 8 | Trepikoja trepp | | |

| Seisukord ja hinnang | | <p><b>Seisukord:</b> Väga hea: trepp on väga hästi säilinud, esineb kulumisjälgi, mida õnnestub edukalt parandada.</p> <p><b>Säilitamine ja eksponeerimine:</b><br/>See kaunis trepp on kahtlemata hoone üks pärle ja vajab säilitamist. Autentsuse säilitamiseks tuleb teostada vävisondaaž.</p> | |
