LOSSI 13, VILJANDI

Viljandi vanalinna muinsuskaitseala, reg nr 27010

2016/2017 õppeaasta
Arhitektuuri konserveerimise ja restaureerimise täiendkoolituskursuse lõputöö

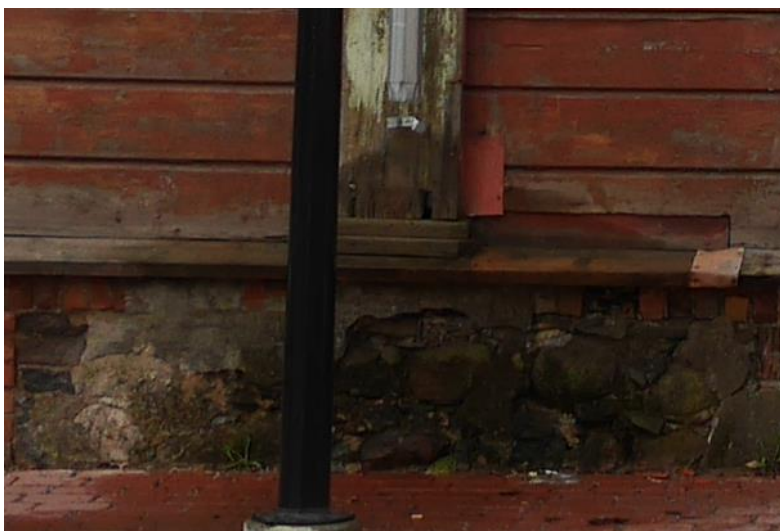
Koos katusekatte vahetusega paigaldati 2016. aasta suvel Lossi tänava poolsele küljele katusele ka lumetõkked, uued vihmaveerennid ja –torud. 2017. aasta aprillikuuks on üks uutest vihmaveetorudest osaliselt lõhutud, mistõttu vihmaveevesi langeb selles kohas fassaadile ja soklile. Ülejäänud hoone osas on vihmaveesüsteemid kas katkised või puudulikud, põhjustades kahjustusi fassaadile.

Katkine vihmaveetoru põhjustab fassaadi märgumist. Aprill 2017.

Korrastada tuleb hoovipoolsel küljel hoone põhiosal olev savikivist katusekate. Katusekivide lähemal vaatlusel välja selgitada, kas võimalik on puhastuse teel taastada olemasoleva katte esteetiline välimus ja funktsionaalne tervik või on katusekivid amortiseerunud ja vajavad välja vahetamist. Hoone põhiosa räästad sulgeda puidust karniisiga, mille kuju järgib ajaloolistel fotodel näha olevat karniisi.

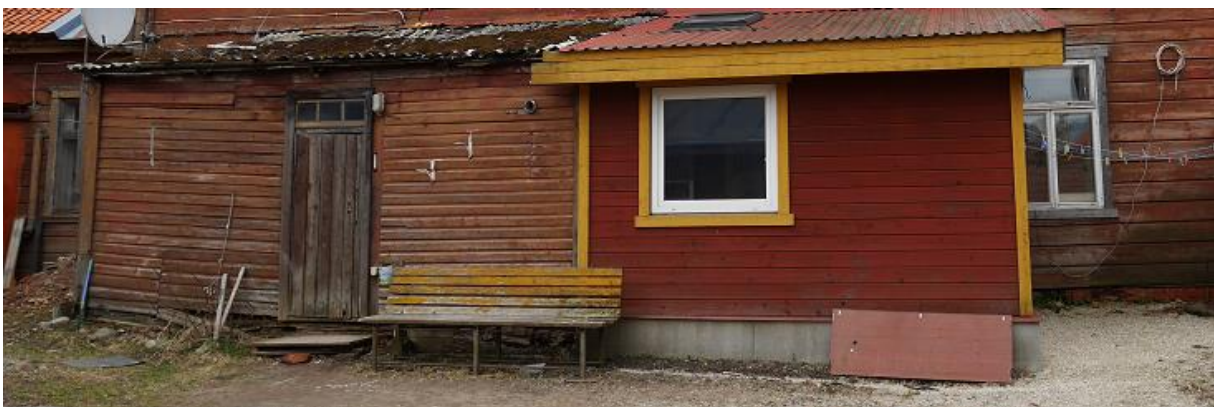
Hoovipoolsel küljel on pinnast tõstetud niivõrd palju, et kohati on soklist väljas veel vaid selle pealmine telliste rida, kohati aga jääb seegi juba pinnasesse (Kauba tn poolses osas ka ehitusprahi kuhja sisse), põhjustades niiskuskahjustusi juba ka puitfassaadile. Ühekordse eenduva hooneosa vundament on rajatud osaliselt keraamilistest tellistest ja osaliselt silikaattellistest. Tuulekoja osas on fassaadi alumises osas suured kahjustused: laudvooder on katkine, soklipealne palk on pehkinud. Lossi ja Kauba tänavast kaugemas kinnistu osas pinnas langeb ja nii krt 4 magamistoa hooneosas soklijoon maapinnast paarikümne sentimeetri kõrgusel. Selles osas on sokkel kaetud tsementkiudplaatidega.

Sokli olukord hoovipoolsel küljel: pinnasesse ja ehitusprahiti mattunud sokkel Kauba tn poolses osas; kahjustused tuulekoja osas; sokliplaat krt 4 magamistoa osas; pinnasesse mattunud sokkel Kauba tn poolses osas. Aprill 2017.

Vundamendi ja sokli seisukorra parendamiseks ja stabiliseerumiseks tuleb korrastada vihmaveesüsteemid, hooviküljel koorida pinnast ja lahendada vihma- ja lumesulavee äravool hoonest eemale. Erosiooni mõjul soklikivide vahele uuristunud vahed tuleb täita kvaliteetse lubimördiga, et fikseerida kivide asetus ja ennetada ära vajumisi. Soklilaud tuleb asendada kogu ulatuses uue lauaga, mis järgib olemasoleva paksust ja laiust. Märgunud soklit mitte üle krohvida lähima paari aasta jooksul. Hoovipoolsete juurdeehituste osas tuleb pehastunud palgid asendada. Uuemas osas eemaldada sokliplaadid ja ühtlustada juurdeehituse osas sokli viimistlus, kasutades lubikrohvi.

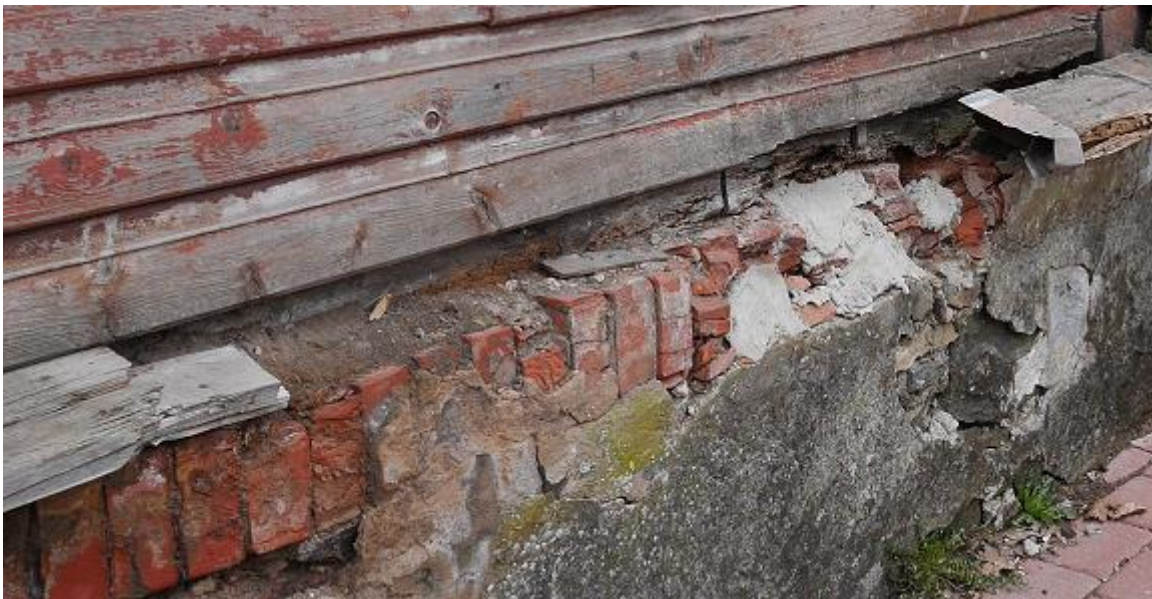
Soklipealse veelaua kohatine puudumine põhjustab niiskuskahjustuste teket seinapalkidele. Aprill 2017.

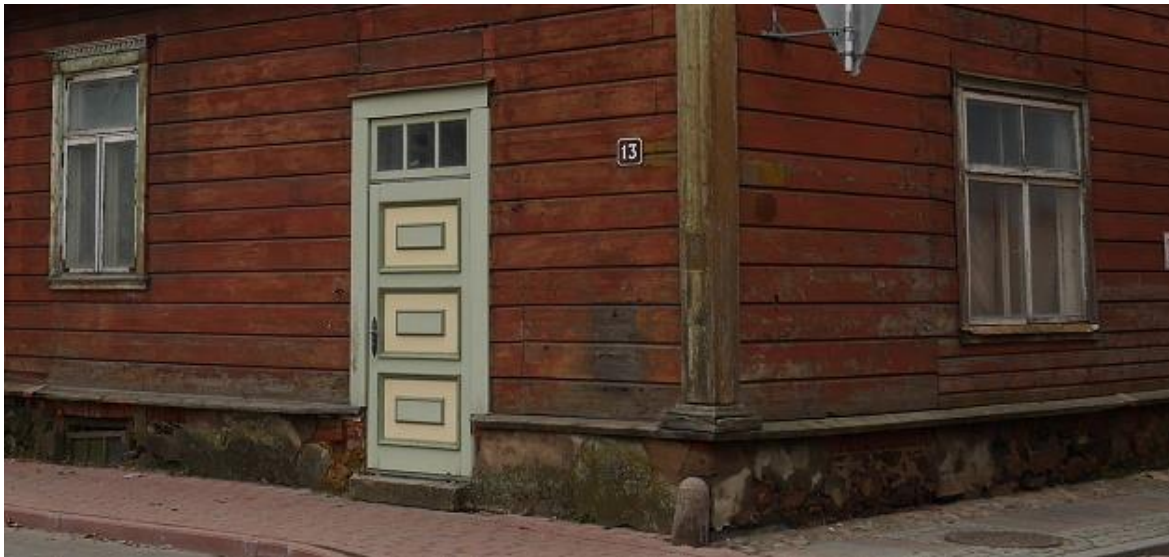
Laudvoodril on jälgi sellel aja jooksul olnud siltidest ning ümber ehitatud aknaavadest. Aprill 2017.

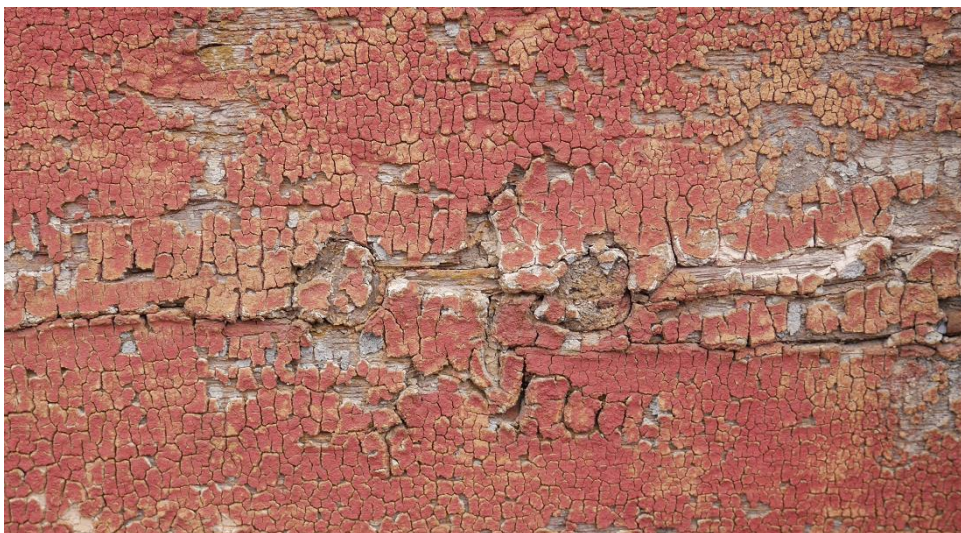
Laudvoodril nähtavad värvikihid. Aprill 2017.

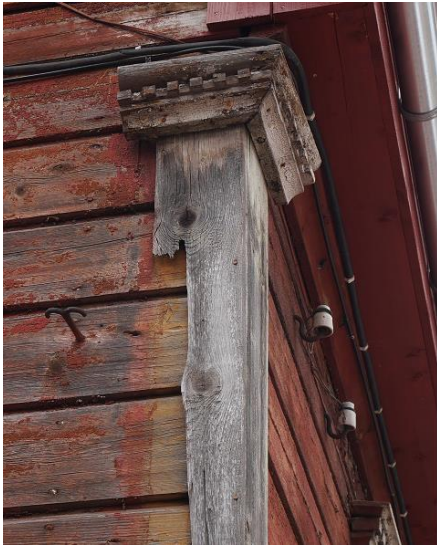
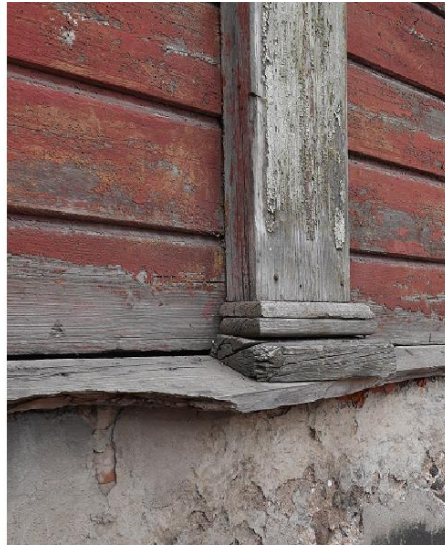
Fassaadidekoor on paiguti rahuldavas, paiguti halvas seisukorras. Osadel detailidel on vajalik teha puiduparandusi, teistel piisab viimistluskihi uuendamisest. Pilastritel on suuremaid kahjustusi astmelistel jalustel ning hoone nurkades. Värvikihte näib aknaid ümbritseval vanimal dekoorigil esi- ja otsafassaadidel olevat kolm (pealmisest alumiseni loetledes): valge, roheline, beež; esifassaadil kvaadritel punakaspruun, roheline, valge. Hoovipoolsel küljel on

Kahjustunud pilastrid hoone nurgal ja esifassaadil. Aprill 2017.

Fassaadi korrastamisel tuleb restaureerida vanimad viimistlused (vanim laudvooder ja dekoor) ning asendada hilisemad algupäraste koopiatega. Puiduparandusi vajavad pilastrid, akende A-3 ja A-4 hammaskarniisid, ning akna A-22 aknaalune veelaud, taastada on vaja akna A-9 alt puuduv ja akna A-21 all sirge lauaga asendatud veelaud. Vajalik on uute katteplekkide paigaldamine kõikide akende karniiside ja veelaude peale. Kõikide akende karniisid, veelaud ja külgmised piirded ning niisamuti pilastrid vajavad värviviimistluse uuendamist.

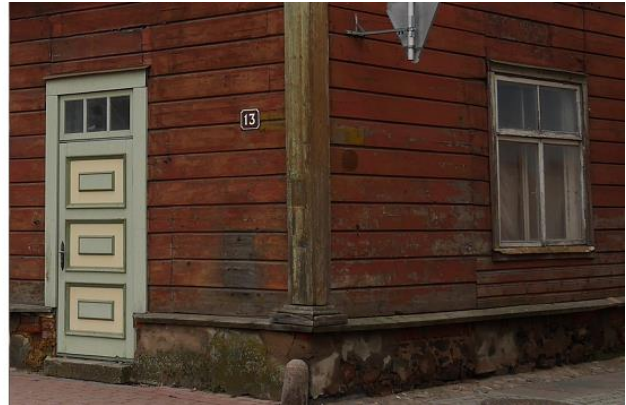
Vasakul: fragment 1940. aasta fotost "Rongkäik Viljandis" (Viljandi Muuseum, VM VMF 67 F/530). Paremalt: Kauba tänava poolsel otsafassaadil on aknaava väiksemaks ehitatud. Aprill 2017.

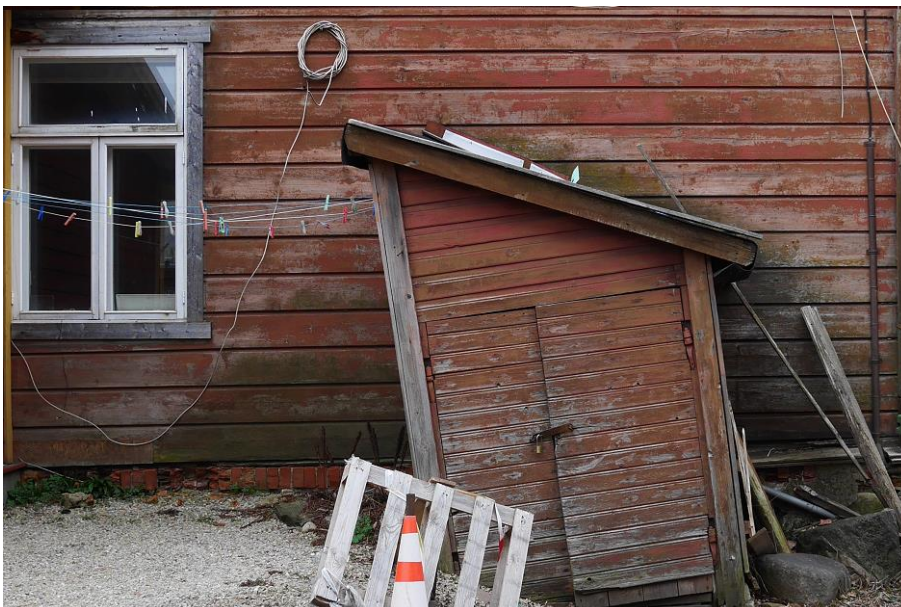
Kõikidel külgedel on fassaad osaliselt kaotanud oma värvkatte. Munga tänava poolne ehk lõunakaare suunda pööratud otsafassaad on päikesekiirguse mõjul kaotanud seda kõige suuremas ulatuses. Sellel küljel on ka kõige rohkem kahjustunud laudvoodri alumine rida. Kõige ulatuslikumad niiskuskahjustused fassaadil on aga hooviküljel, keldri sissepääsu ümber, mida on arvatavasti põhjustanud seinäärde ja sissepääsu katusele kogunenud lumi. Lisaks ilmastikust ja seintele kinnitatud siltidest tekitatud kahjustustele ning põhilahendusest kohati erineva laudise kasutamisele häirivad fassaadi terviklikku üldilmet ka sellele paigaldatud juhtmed kõikidel fassaadidel.

Niiskuskahjustused hoovipoolsel fassaadil. Aprill 2017.

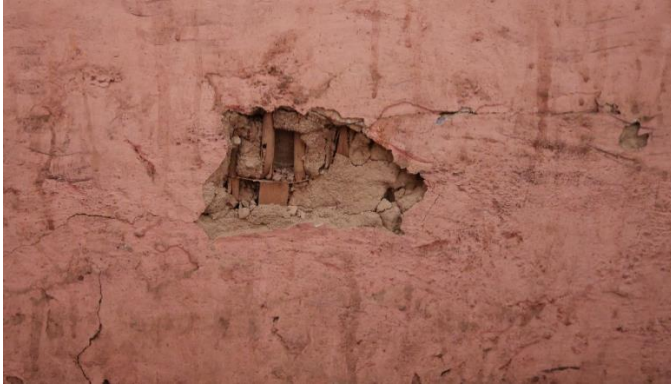
Kahjustused trepikoja seinas. Aprill 2017.

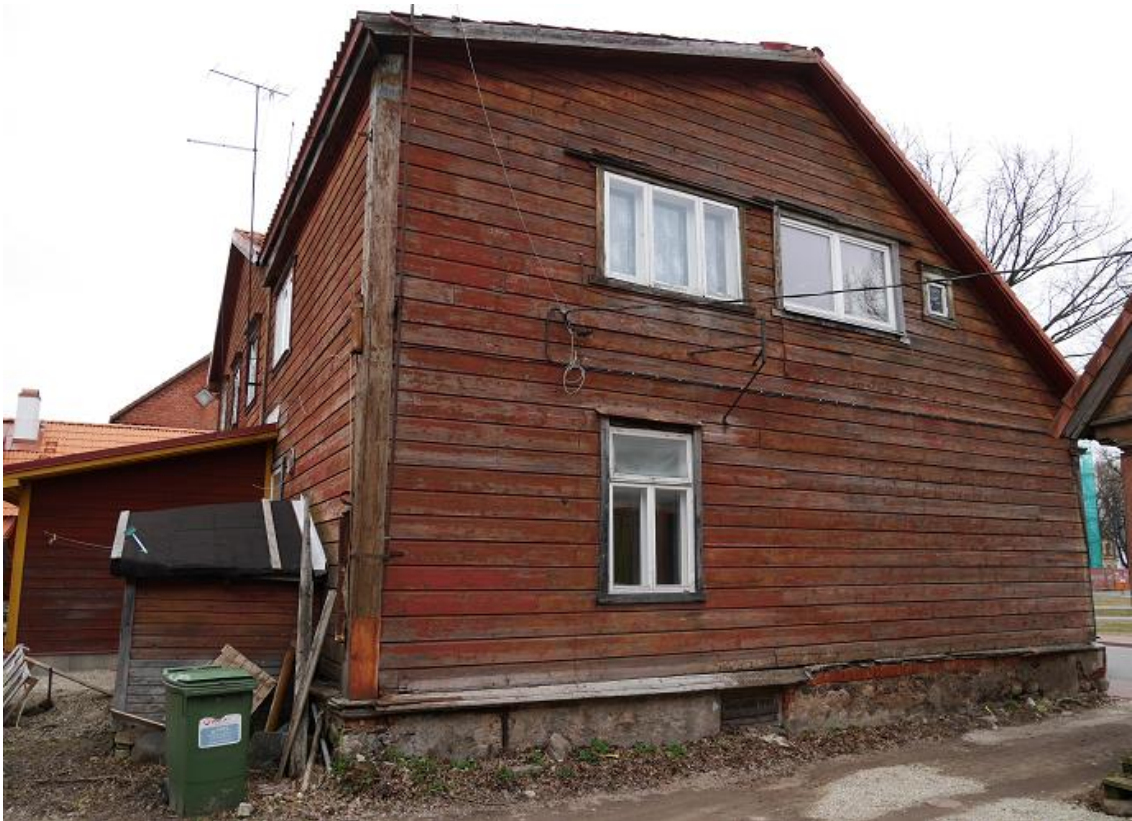
Foto 3. Munga tn poolne otsafassaad. Aprill 2017.

Paraku ei õnnestunud leida arhiivimaterjalide hulgast viiteid sellele, millal laiendati teise korruse hoovipoolset osa, tõstes katuseräästast ja muutes Munga tn poolse otsafassaadi asümmeetriliseks (foto 3). Olen veendunud, et tegemist ei ole algupärase lahendusega, kuna see ei ole lahendatud hoone tervikut silmas pidades. Ühelgi teisel sama tüüpfassaadi järgival hoonel Viljandis sellist lahendust ei kohta, selline madal katusekalle ei ole 19. sajandi hoonetele omane, see on ebapraktiline, kuna katusele sattuvad vesi, taimed, mustus jms ei libise sellelt hästi maha (vrld erineva katusekaldega katuse osade seisukord hooviküljel, foto 6), ning see lahendus ei ole ka lihtsalt öeldes nägus.

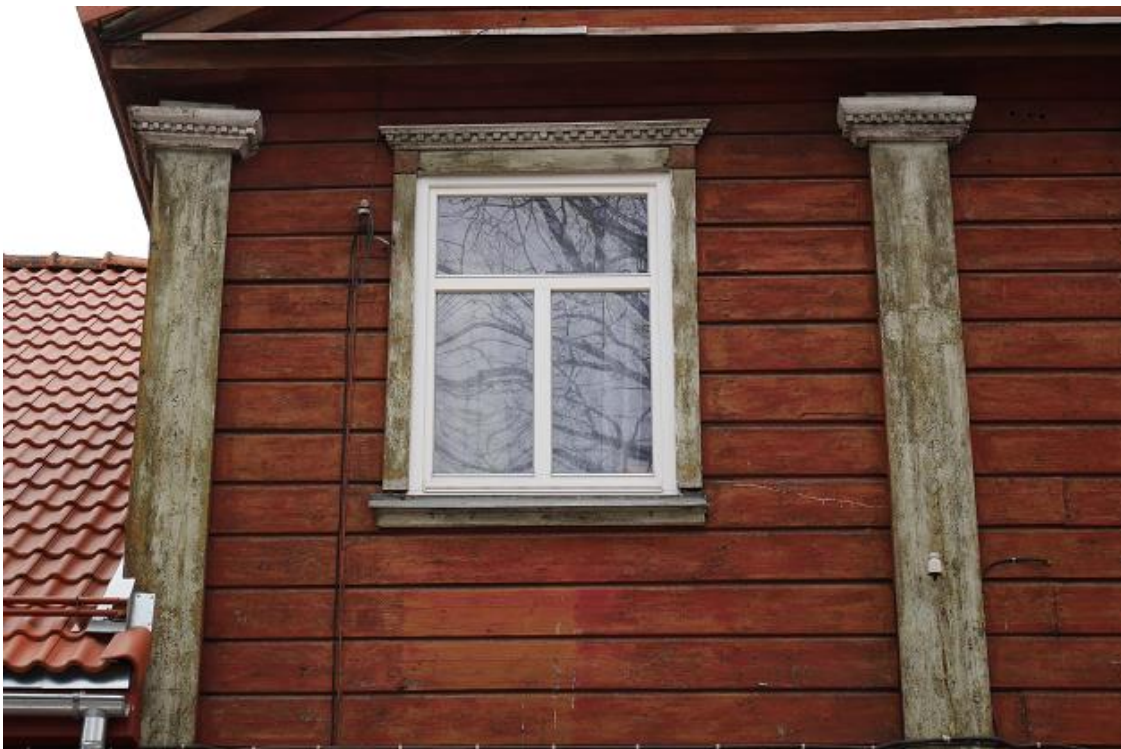
Foto 13. Katkine nurgapilaster, kolme akna laiune hammaskarniis. Aprill 2017.

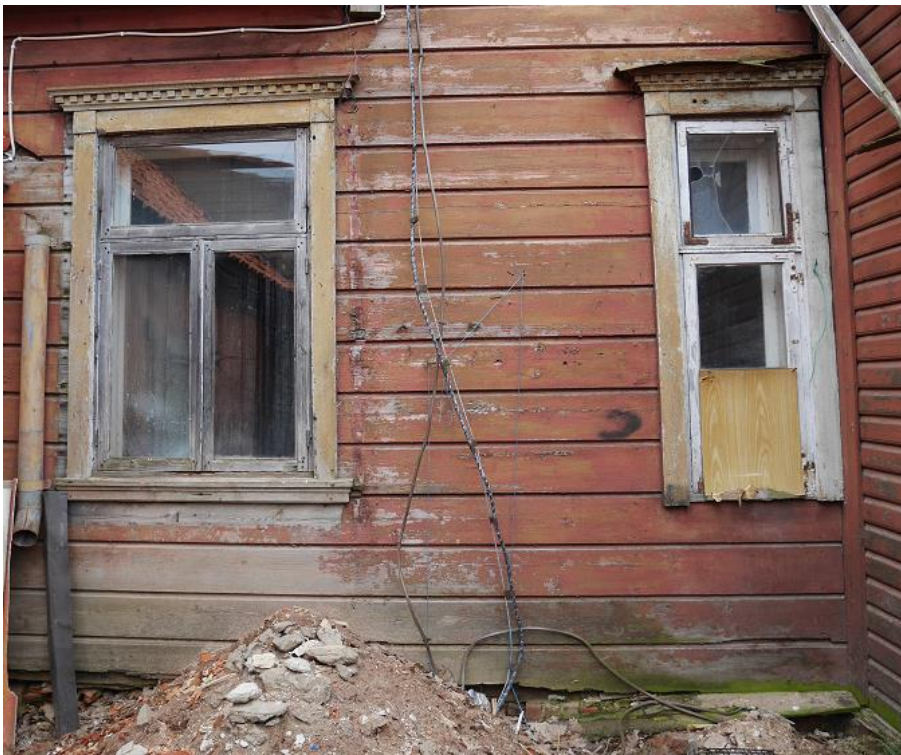
Foto 24. Ehitusprahi kuhi ja fassaadi niiskuskahjustused. Aprill 2017.

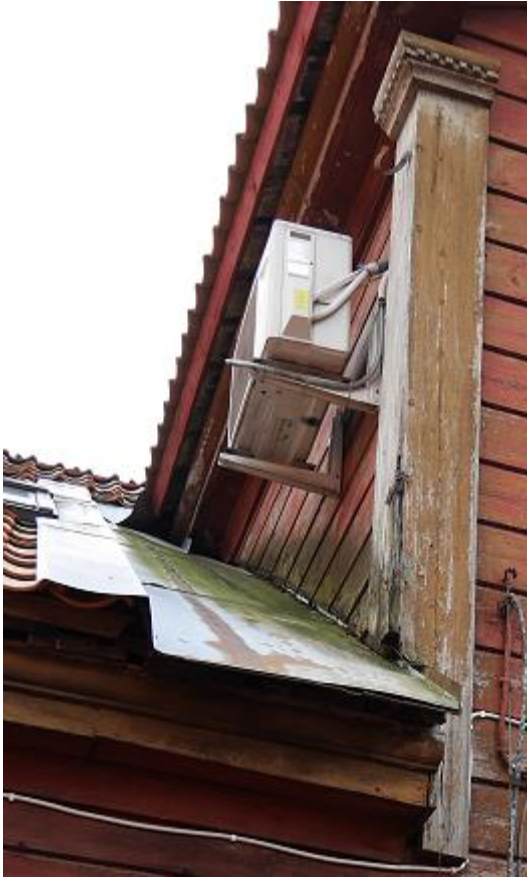
Foto 25. Õhksoojuspump. Aprill 2017.

Tänapäeval köetakse hoonet peamiselt ahi- ja elektriküttega, teisel korrusel on ühte korterisse paigaldatud õhksoojuspump. Pumba väline agregaat on paigaldatud asukohta, mis tänavaruumist vaadeldav ei ole (foto 25). Korteris 4 on elutoas kamin, millega on ühendatud Munga tn poolses magamistoas olev soemüür (foto 90). Vannitoas on põrandaküte, esikus ja hoovipoolses magamistoas on elektriradiaatorid.

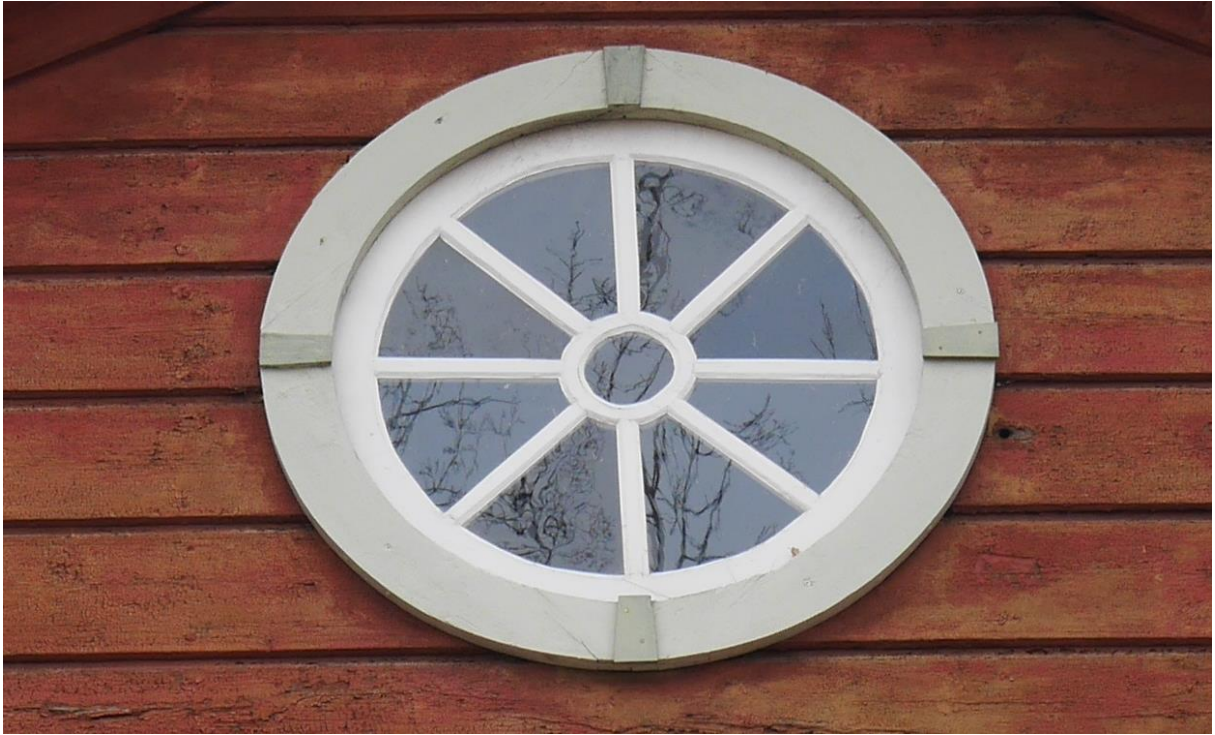
Foto 54. Aken A-27. Aprill 2017.

Kõige vanemad säilinud aknad, võimalik isegi, et algupärased, on otsafassaadidel paiknevad väikesed pööninguaknad (A-18, A-20 ja A-27) hooviküljel paiknev kitsas aken (A-9). Neil akendel on nurgarauad hingedega ühes tükis (fotod 36, 45). Algupärase raamijaotusega on ka otsaviilul paiknev ümaraken (A-28), mille vanust on raske hinnata, kuna see on kaetud küllaltki värske värvviimistlusega (foto 55). Tegemist võib olla nii originaali kui ka koopiaga.

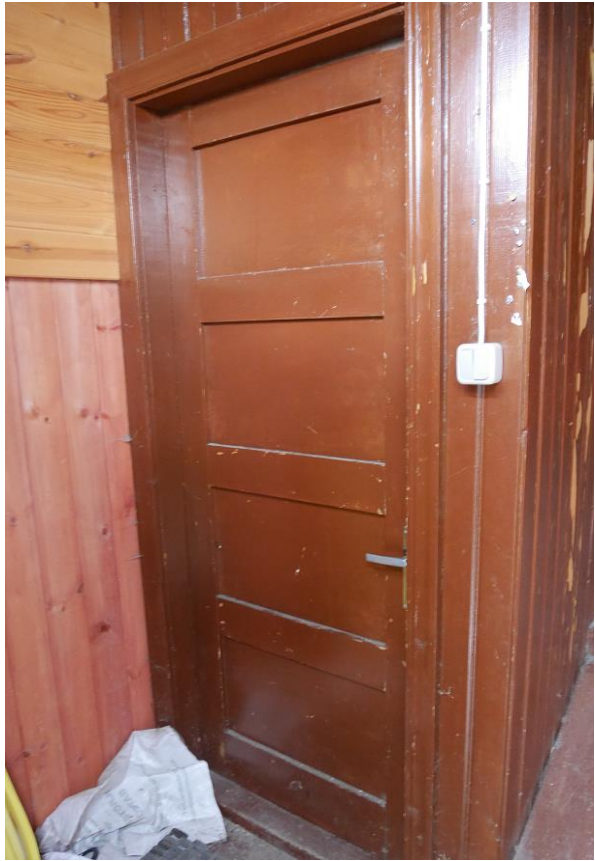
Foto 64. Välisuks VU-3. Aprill 2017.

Hooviuks on nii seest kui väljast püstlaudisega kaetud puituks (foto 64). See pärineb tõenäoliselt 20. sajandi keskpaigast. Uks keel on nõrk ja seetõttu on uks väga sageli avatud asendis, sh vihmase ilmaga, mille tagajärjel on uks väga halvas seisukorras. Selle värvkate on täielikult maha kulunud, sel on ulatuslikud mehhaanilised kahjustused (puuduvad tükid nii all- kui ülaseravas). Hoovipoolse keldri sissepääsu uks on kaetud kitsa soonelise rõhtse puitlaudisega.

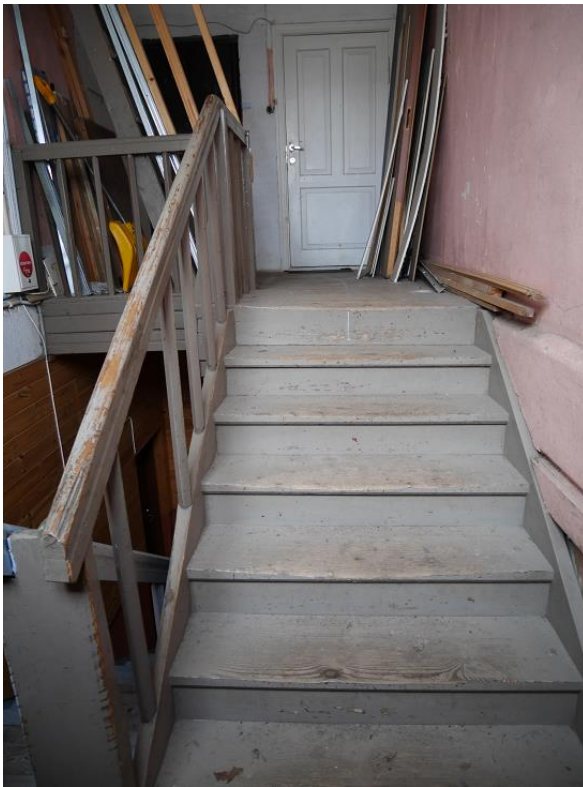
Foto 79. Siseuksed SU-17, SU-18, SU-19. Aprill 2017.

säilinud. Teisel korrusel on kahe ukse (SU-17 ja SU-19) ümber profileeritud liistud (foto 79). Korter 4 siseuksed on puidust tahveluksed ja puitlaastplaadist sileuksed.

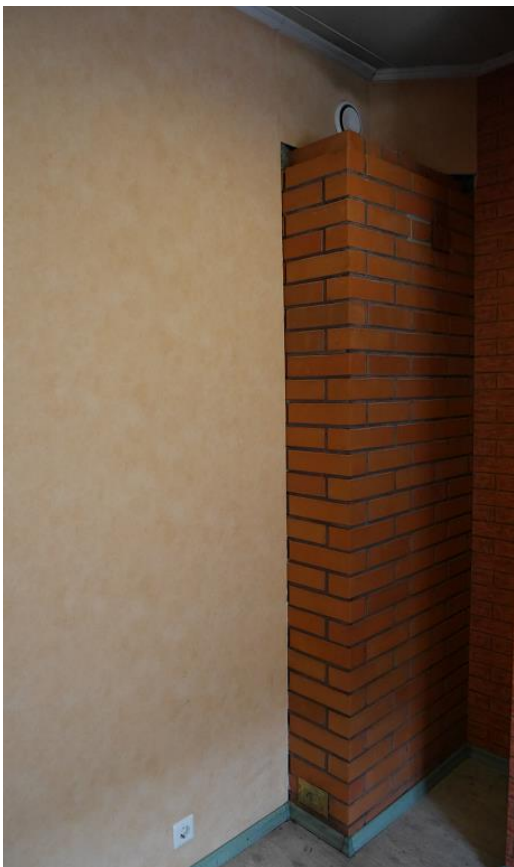
Foto 90. Soemüür korteris 4. Aprill 2017. Foto 91. Korter 4 vannituba. Aprill 2017.

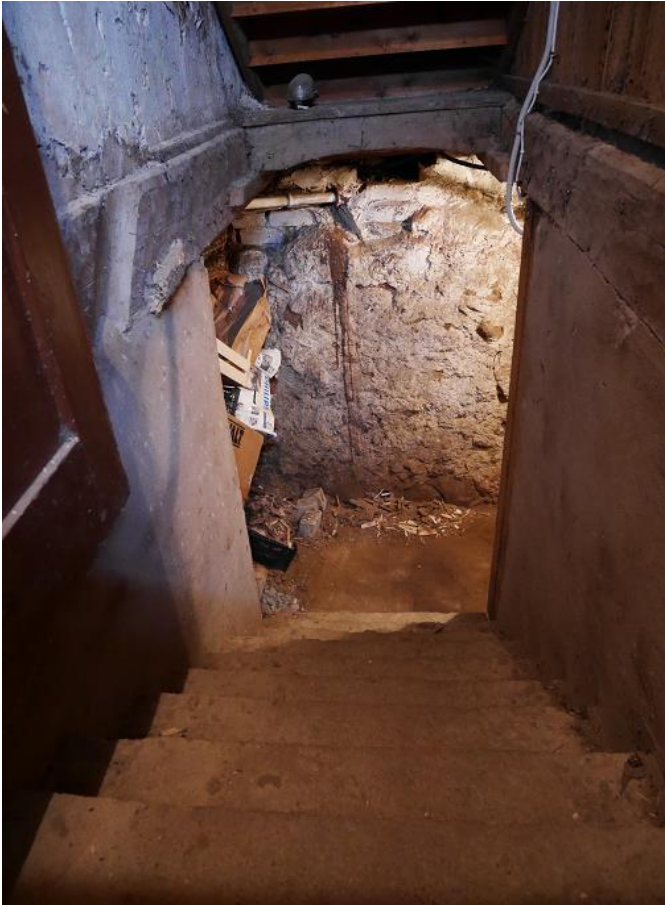
Teisele korrusele ja hoone seest keldrisse viivad trepid on puidust ja ehitatud 1963. aasta kapitaalremondi käigus. Nende konstruktiivne seisukord näib hea, kuid viimistluskiht vajab uuendamist.

Foto 92. Keldritrepp. Aprill 2017.

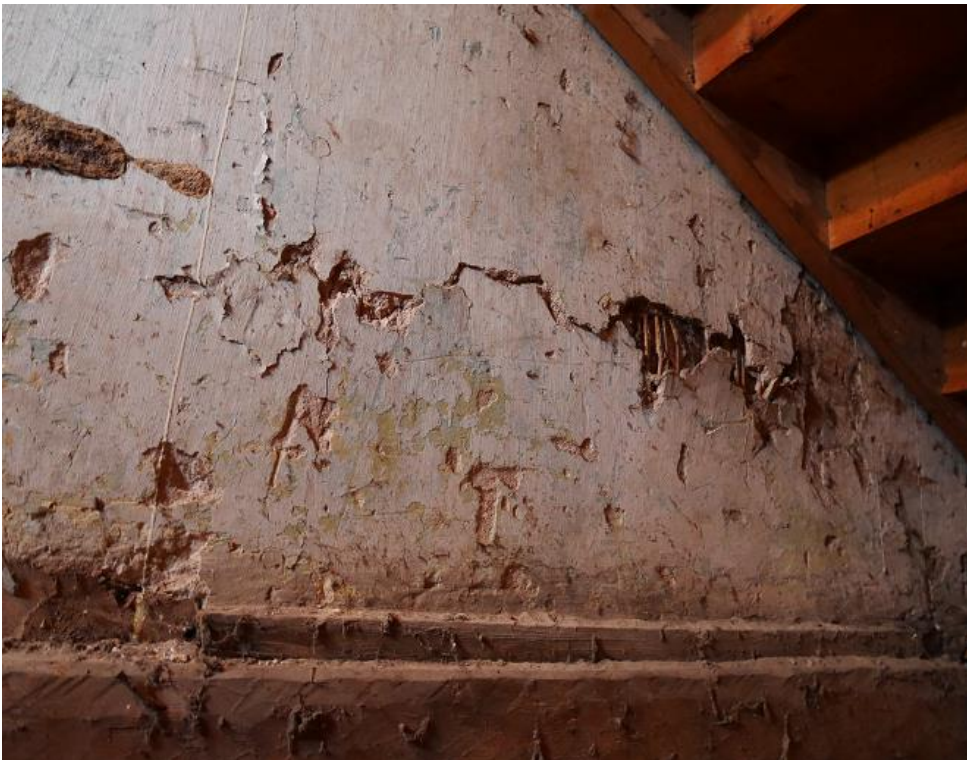
Foto 93. Keldrisein ja teisele korrusele viiva trepi alune. Aprill 2017.

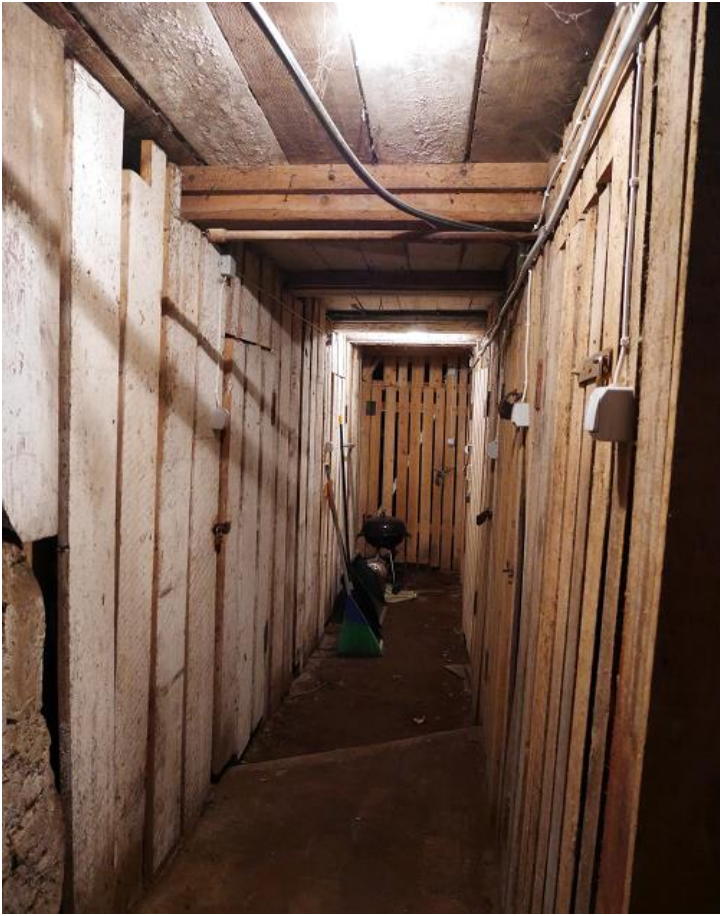
Hoone põhiosa vundament on maakividest, mille vahel on lubimört ja keraamilised tellised. Vundamendi ära vajumisest ilminguid hoone vaatlusel ei tuvastanud. Keldri lae alt veetoru läbi viimiseks rajatud läbimurde kohti on parandatud silikaattellistega. Kivimüüridel on märke torude kunagisest lekkest, kuid aktuaalseid probleeme ei näi olevat.

Foto 94. Kelder. Aprill 2017.
