Sissejuhatus .....	3
1. Ajalooline ülevaade .....	5
2. Torma postijaama väärtused.....	9
3. Materjalikasutus ja tehniline seisukord .....	21
4. Säilitamise ettepanekud.....	29
Kokkuvõte .....	36
Kasutatud allikad ja kirjandus.....	37
Lisad .....	39
1.Plaanid ill 25 - ill 35	
2.Fotod ill 36 – ill 116

Torma postijaam (sks k *Poststation Torma*, vn k *Тормаская почтовая станция*) asub 6 km Torma mõisa südamest lõuna suunas Saare-Torma kõrvalmaanteel Jaama külas Saare vallas Jõgeva maakonnas. Postijaama asutamise (1712.a.) ja uue peahoone ehitamise (1831-1832.a.) perioodi administratiivse jaotuse järgi oli asukohaks: Onodavere küla, Tarakvere mõis, Tartu maakond, Liivimaa kubermang, Venemaa Keisririik. Torma postijaam oli Peterburi-Tartu-Riia postimaanteel poolel teel peatuskohaks Peterburist Riiga. Praegu on mõlemasse linna Torma postijaamast ligikaudu 300 km. XVIII ja XIX sajandi postitee kulges Torma postijaama juures mööda Sirguvere voort. Saare-Torma maanteelõigu Narva-Tartu suunaline tähtsus vähenes pärast Saare-Mustvee uue maantee ehitamist läbi Ruskavere soo 1960-ndate aastate algul.

### 3. Materjalikasutus ja tehniline seisukord

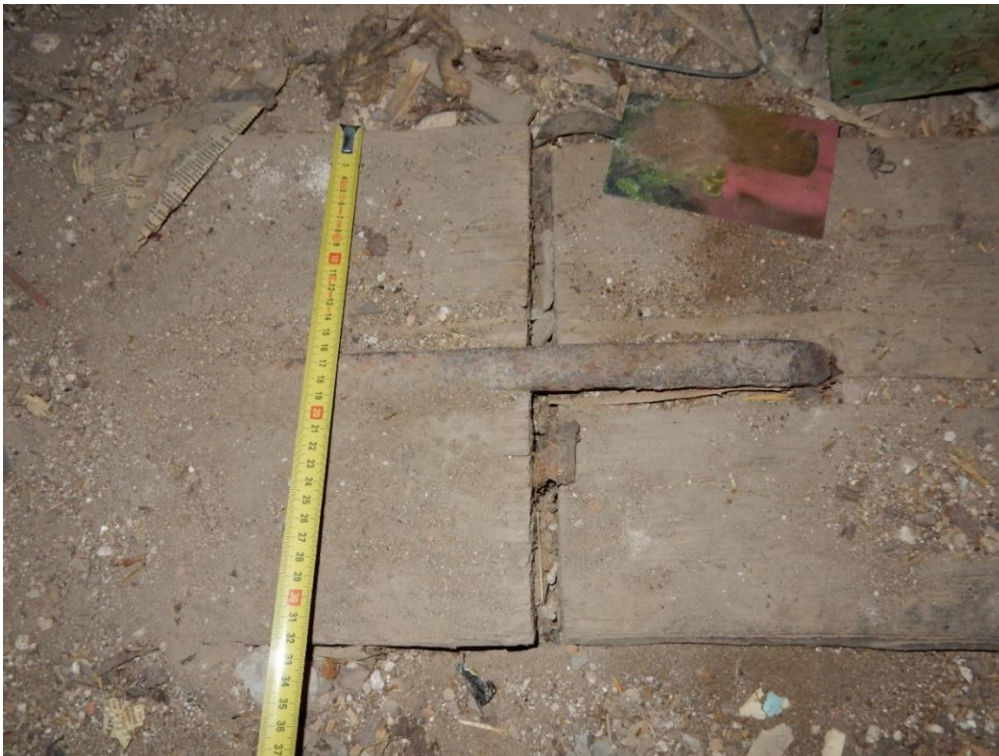
16. Vaade laetalade ühendusriisale peahoone keskel pööningutrepi juures, parempoolne laetala on vaheseina puudumise ja niiskuskahjustuste tõttu läbi vajunud, talade laius 32 cm, 25.03.2017

<b>5.Vahelaed</b> (puittalad, laastumatil lubikrohv)	1)Säilitada vahelagede olemasolev algne maht; 2)Toestada, asendada või proteesida kahjustunud puittalad; 3)Pööningu vahelagi on lubatud rekonstrueerida täiendava 400...600mm soojustuskihiga laeks.	Vahelagede ehitustehniline uuring või ehitise audit. Konstruktsioonide osa tööprojekt.
<b>6.Katuse kande- konstruktsioon</b> (puit- konstruktsioonid)	1)Säilitada olemasolevad puidust kandekonstruktsioonid; 2)Kontrollida kõik liited.	Katuse kandekonstruktsiooni ehitustehniline uuring või ehitise audit. Konstruktsioonide osa tööprojekt.
<b>7.Katusekate</b> (puitsindlitele)	1)Säilitada olemasolev katusekate; 2)Kontrollida katusekatte ilmastikukindlust ja vajadusel parandada katusekate;	Katusekatte ehitustehniline uuring või ehitise audit.

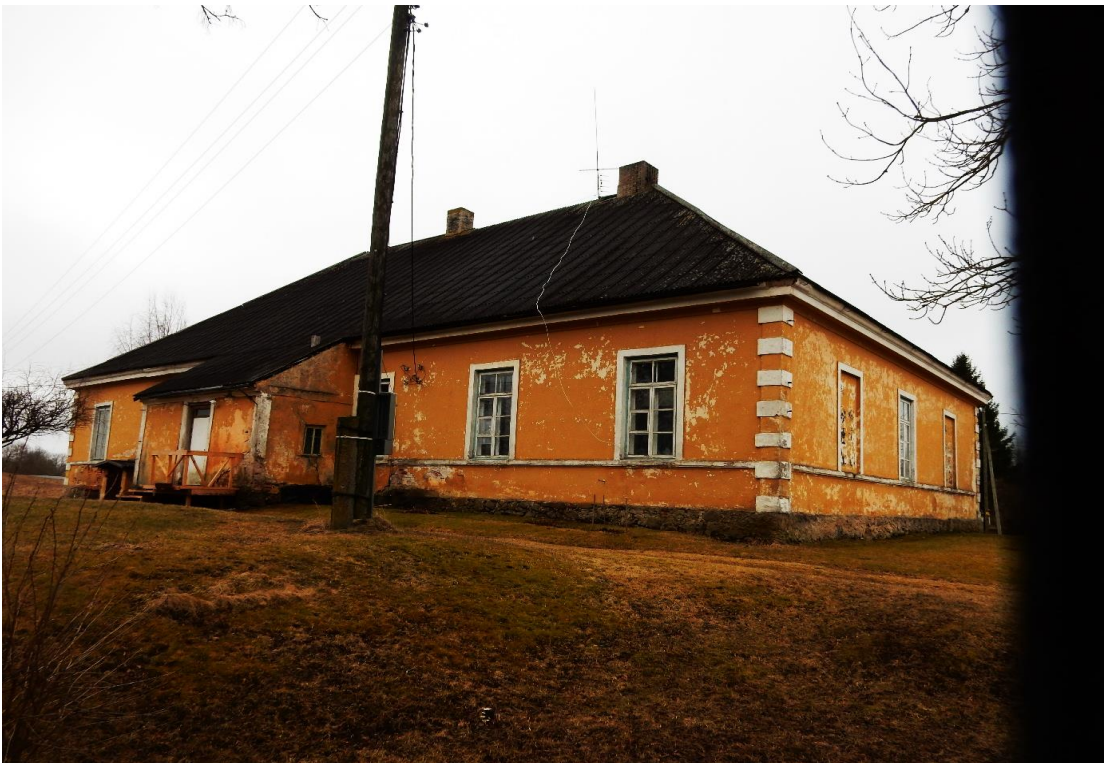
46.Vaade põhjast peahoonele, 25.03.2017

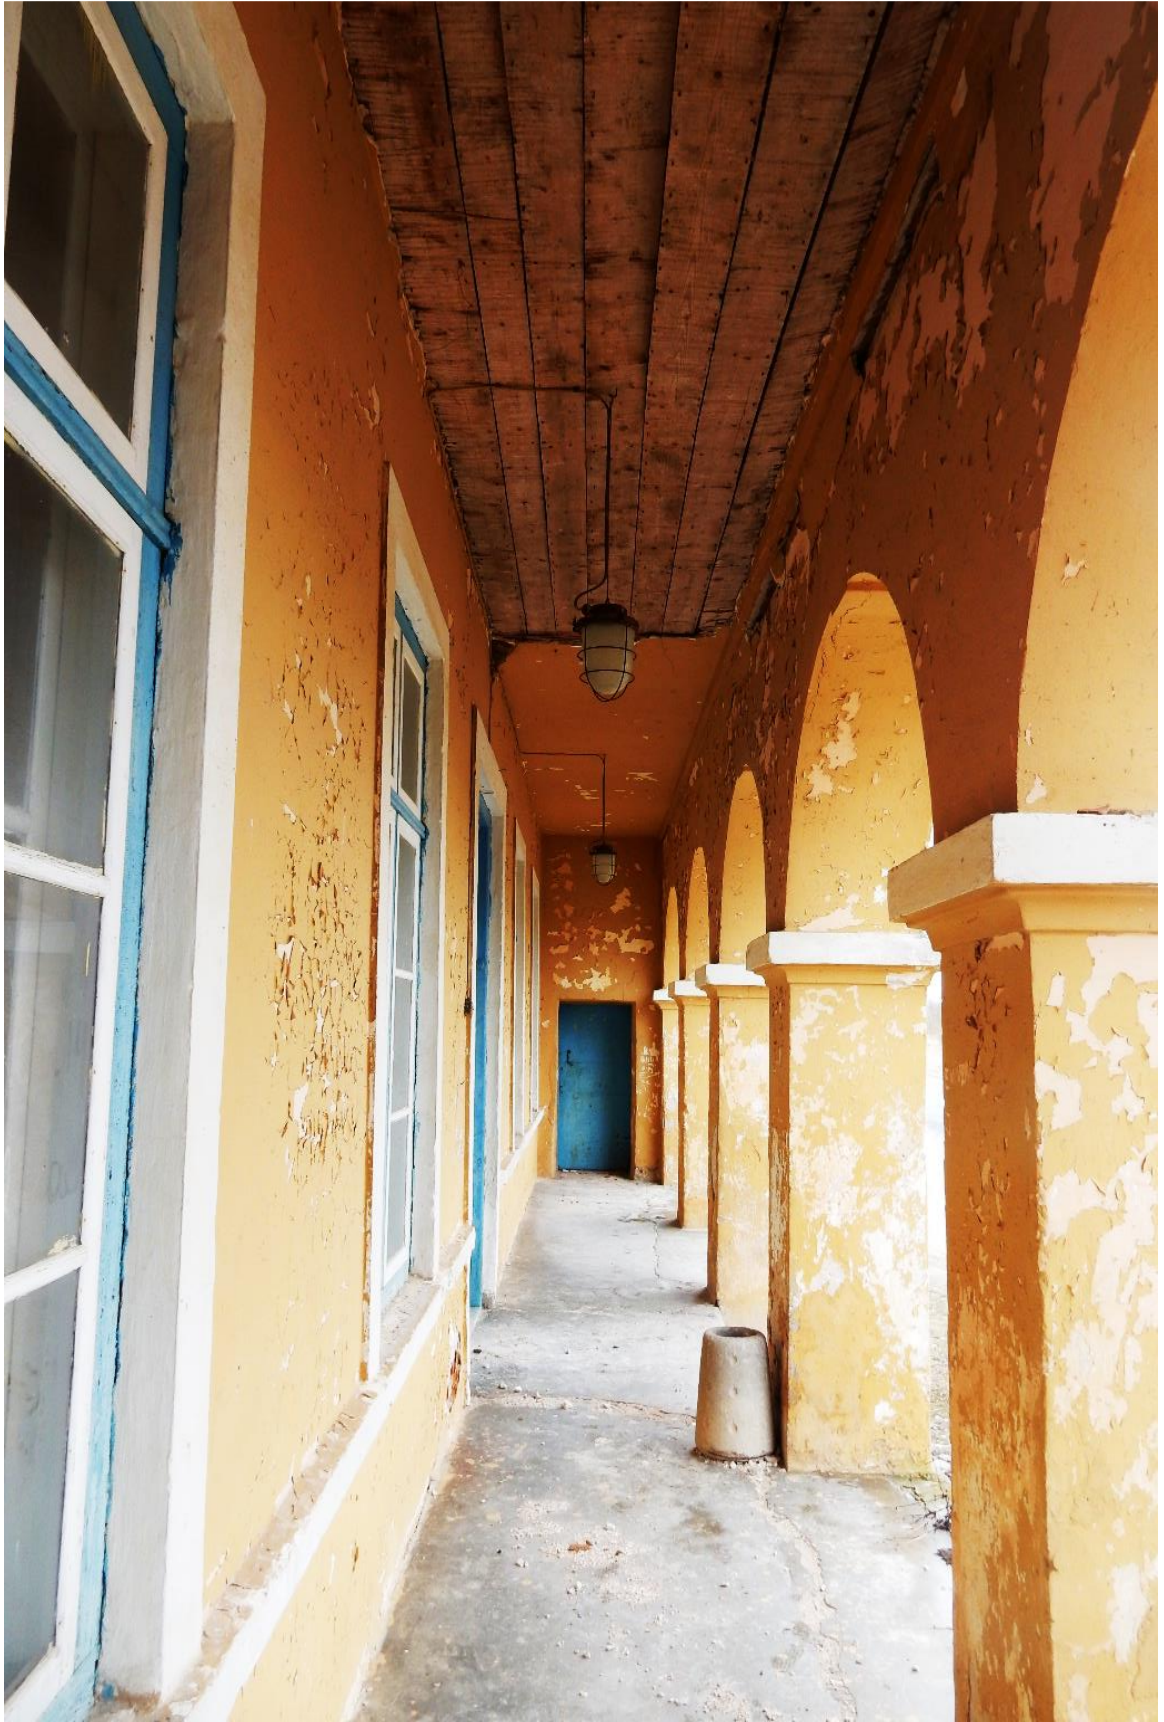
75.Vaade kaaristualusele uksele VU3, 30.03.2017

<p><b>16.Kaaristu külguksed</b> (plekiga kaetud puit, metallsulused)</p>	<p>1)Restaureerida kõik olemasolevad ukсед; 2)Katteplekk eemaldada; 3)Puitosad ja metallsulused puhastada lahtisest värvist; 4)Asendada või proteesida kahjustunud puitosad; 5)Puitosad ja metallsulused katta uuesti õlivärviga, valides värviuuringute põhjal algse(d) värvitooni(d).</p>	<p>Vajavad täiendavat uurimist. Puidu- ja värviuuringud. Arhitektuuri osa põhiprojekt.</p>
<p><b>17.Keldri ukсед</b> (puit, metallsulused)</p>	<p>1)Restaureerida ukсед; 2)Puitosad ja metallsulused puhastada lahtisest värvist, roostest; 4)Puitosad ja metallsulused katta uuesti õlivärviga, valides värviuuringute põhjal algse(d) värvitooni(d).</p>	<p>Vajavad täiendavat uurimist. Puidu- ja värviuuringud. Arhitektuuri ja sisearhitektuuri osa põhiprojekt.</p>
<p><b>18.Tagauks</b> (puituks koos valgmikuga hävinud; Muinsuskaitse ameti loata</p>	<p>Paigaldada säilinud foto või plaani eeskujul uus uks koos valgmikuga.</p>	<p>Vajab täiendavaid arhiiviuuringuid. Arhitektuuri osa põhiprojekt.</p>

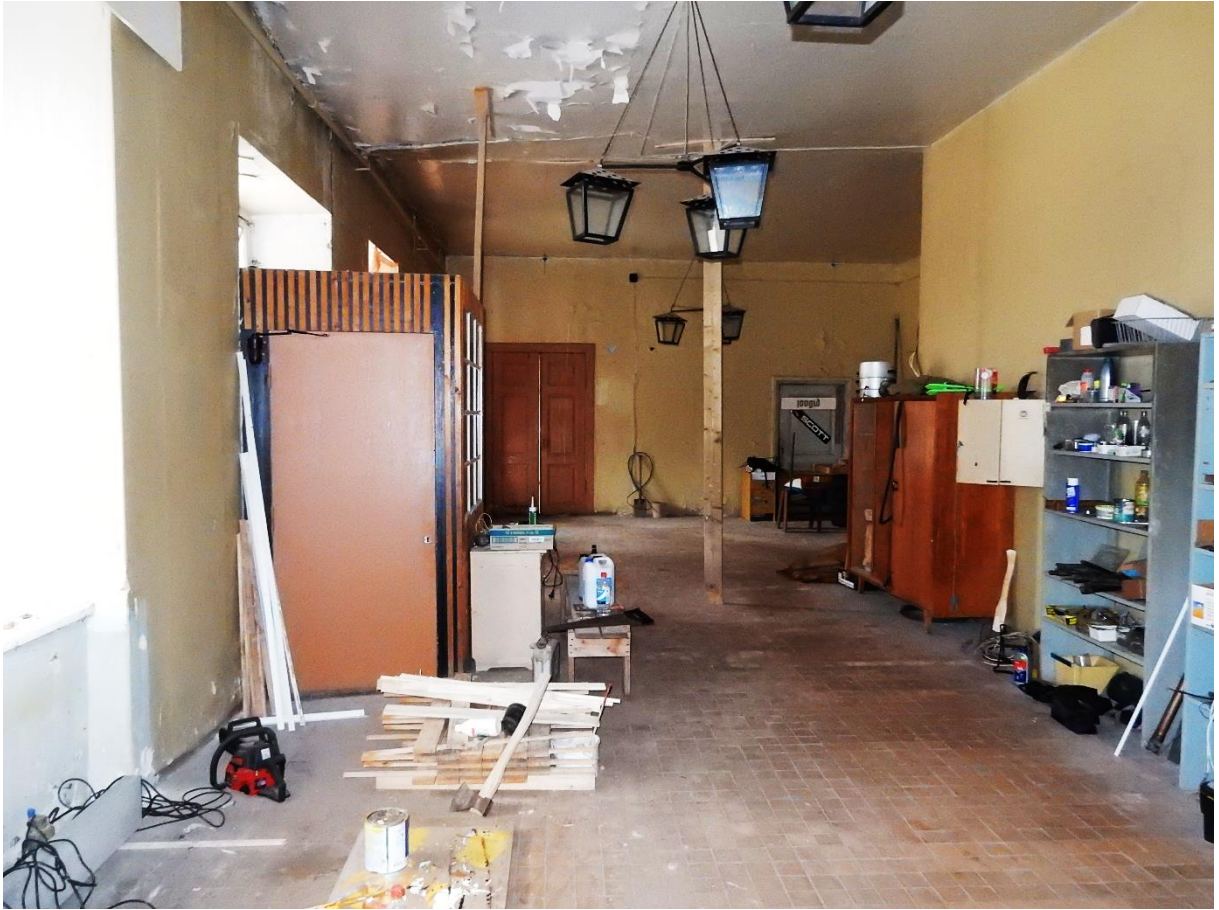
76.Sisevaade ruumis nr 5 uksele U1, 25.03.2017

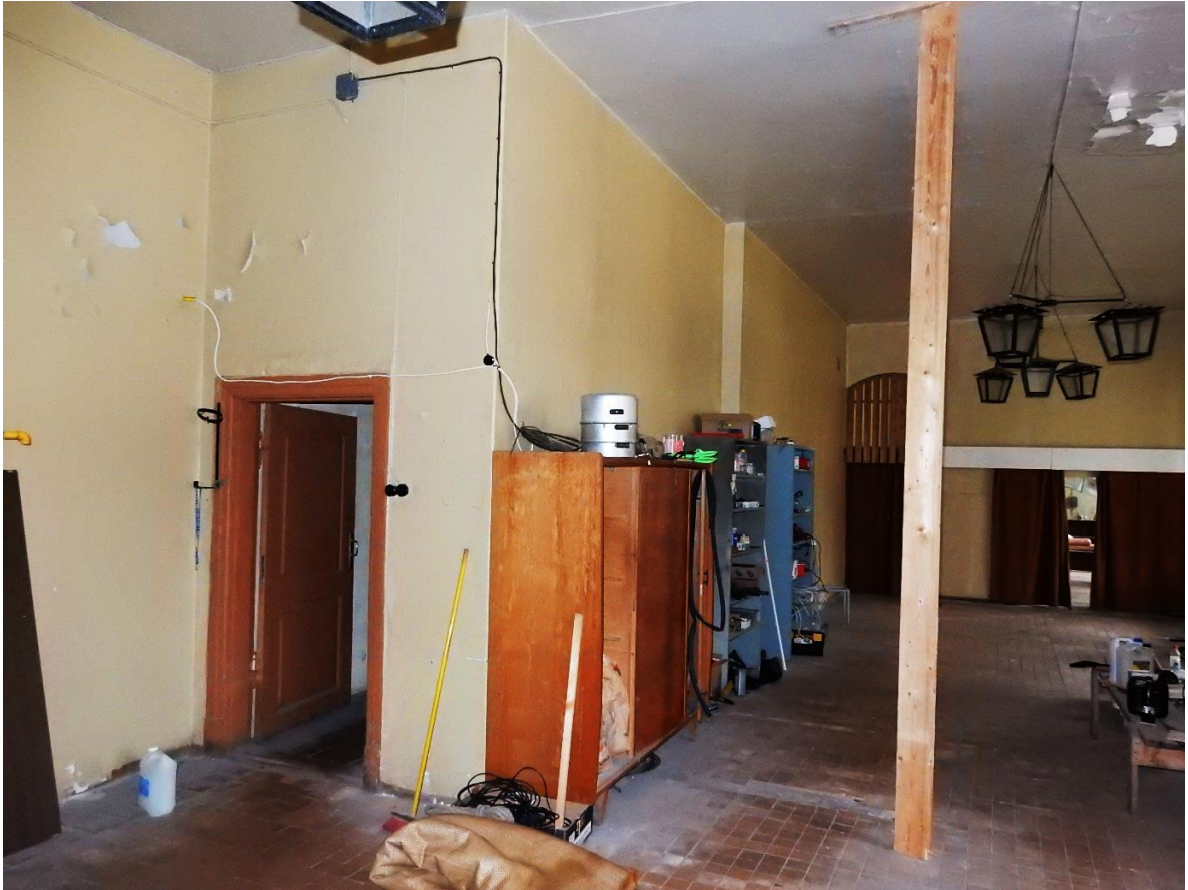
78.Sisevaade ruumis nr 5 uksele U3, 25.03.2017

paigaldatud teine uks)		
<b>19.Siseuksed</b> (puit, sulused, õlivärv)	1)Restaureerida kõik olemasolevad uksed; 2)Katteplekk (U6) eemaldada; 3) Puitosad ja metallsulused puhastada lahtisest värvist; 4)Asendada või proteesida kahjustunud puitosad; 5)Puitosad ja metallsulused katta uuesti õlivärviga, valides värviuuringute põhjal algse(d) värvitooni(d).	Puidu- ja värviuuringud. Sisearhitektuuri osa põhiprojekt.
<b>20.Välisseinte ja petikakende viimistlus</b> (lubikrohv, lubivärv)	1)Säilitada algne viimistlusmaht, laiendamine ning nähtavate soojustus- ja lisakihtide lisamine on keelatud; 2)Puhastada seinad lahtisest lubikrohvist ja värvist; 3)Täita praod ja kahjustused nakkekihiga sarnase lubimördiga; 4)Välisseinad ja petikaknad katta uuesti lubivärviga, valides värviuuringute põhjal 1832.a värvitoonid; 5)Paigaldada peahoone Torma poolse nurga ja A9 akna keskele, ülemise aknaruudustiku joonele riiklik ehitismälestise tähis (ill 33, 73) ja kaaristu alla peauksest vasakule infostend koos Postijaama ajalooa (ill 12, 64, 65); 6)Eemaldada Tartu-poolsele külgrisaliidile paigaldatud sobimatud postkastid (ill 33, 72) ja paigutada need sobivamasse kohta.	Värviuuringud. Arhitektuuri osa põhiprojekt.

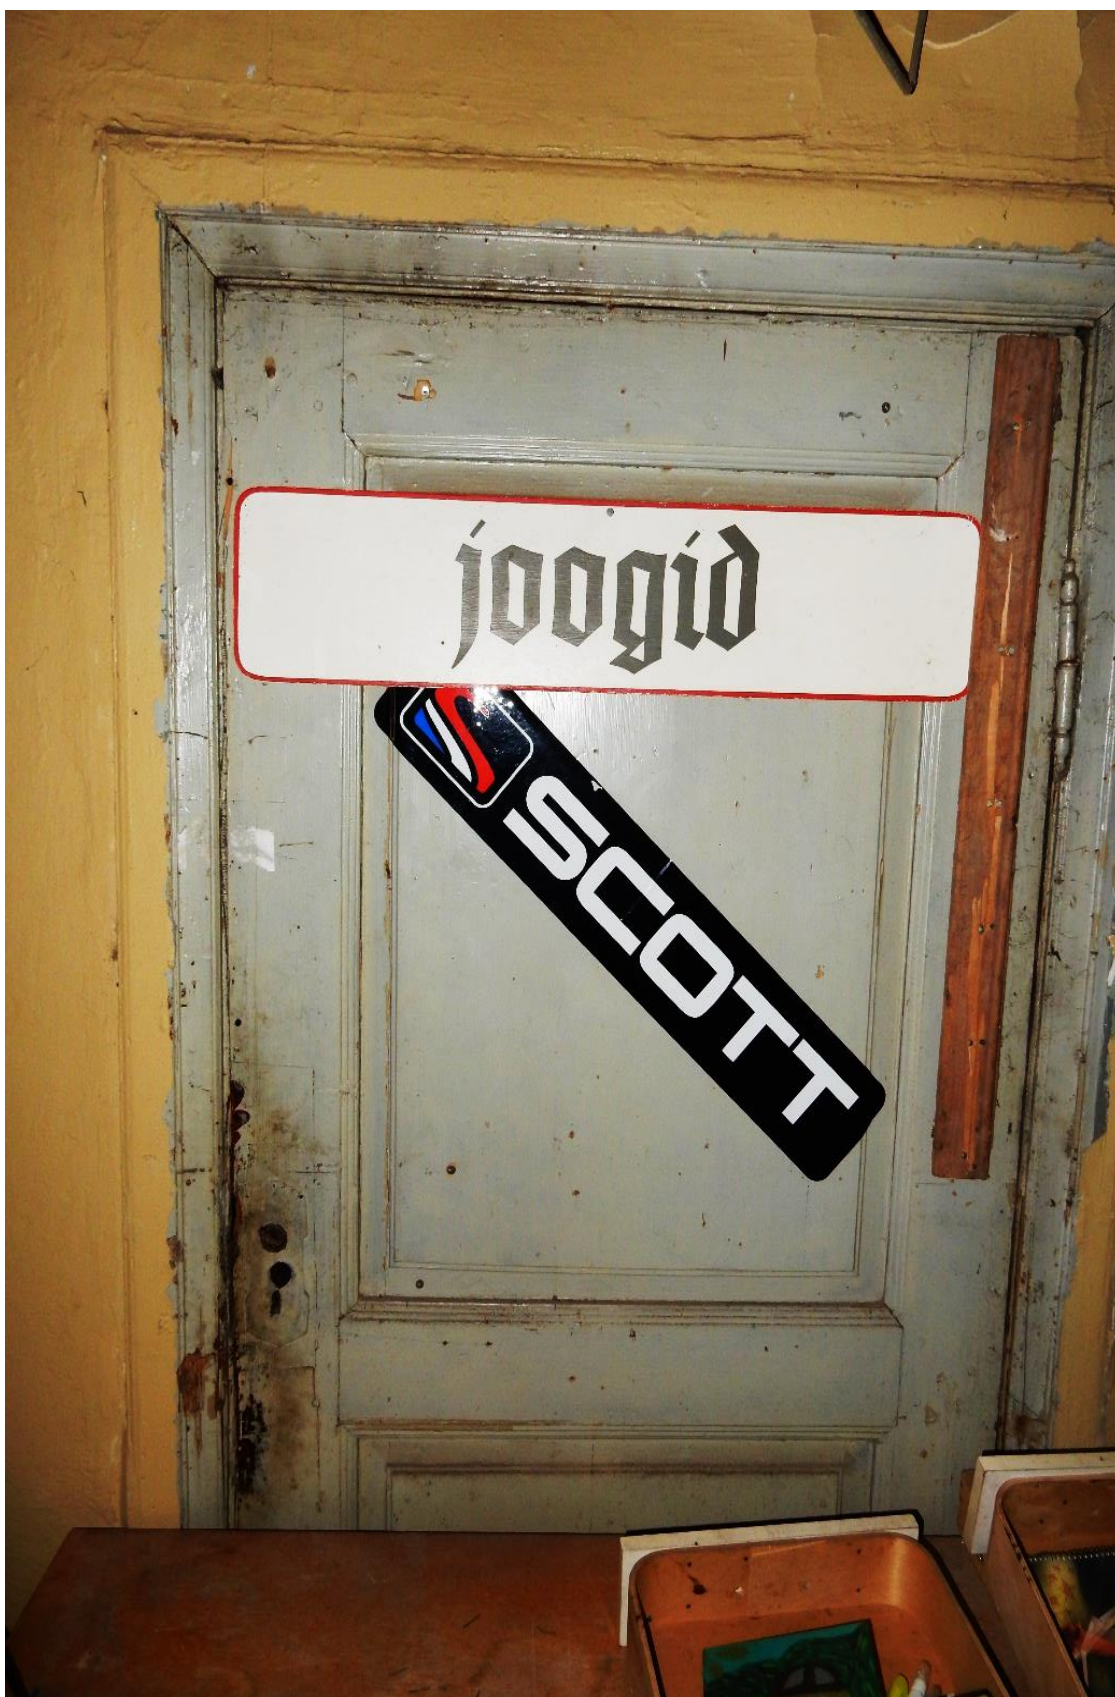
81.Sisevaade ruumis nr 5 uksele U1, 25.03.2017

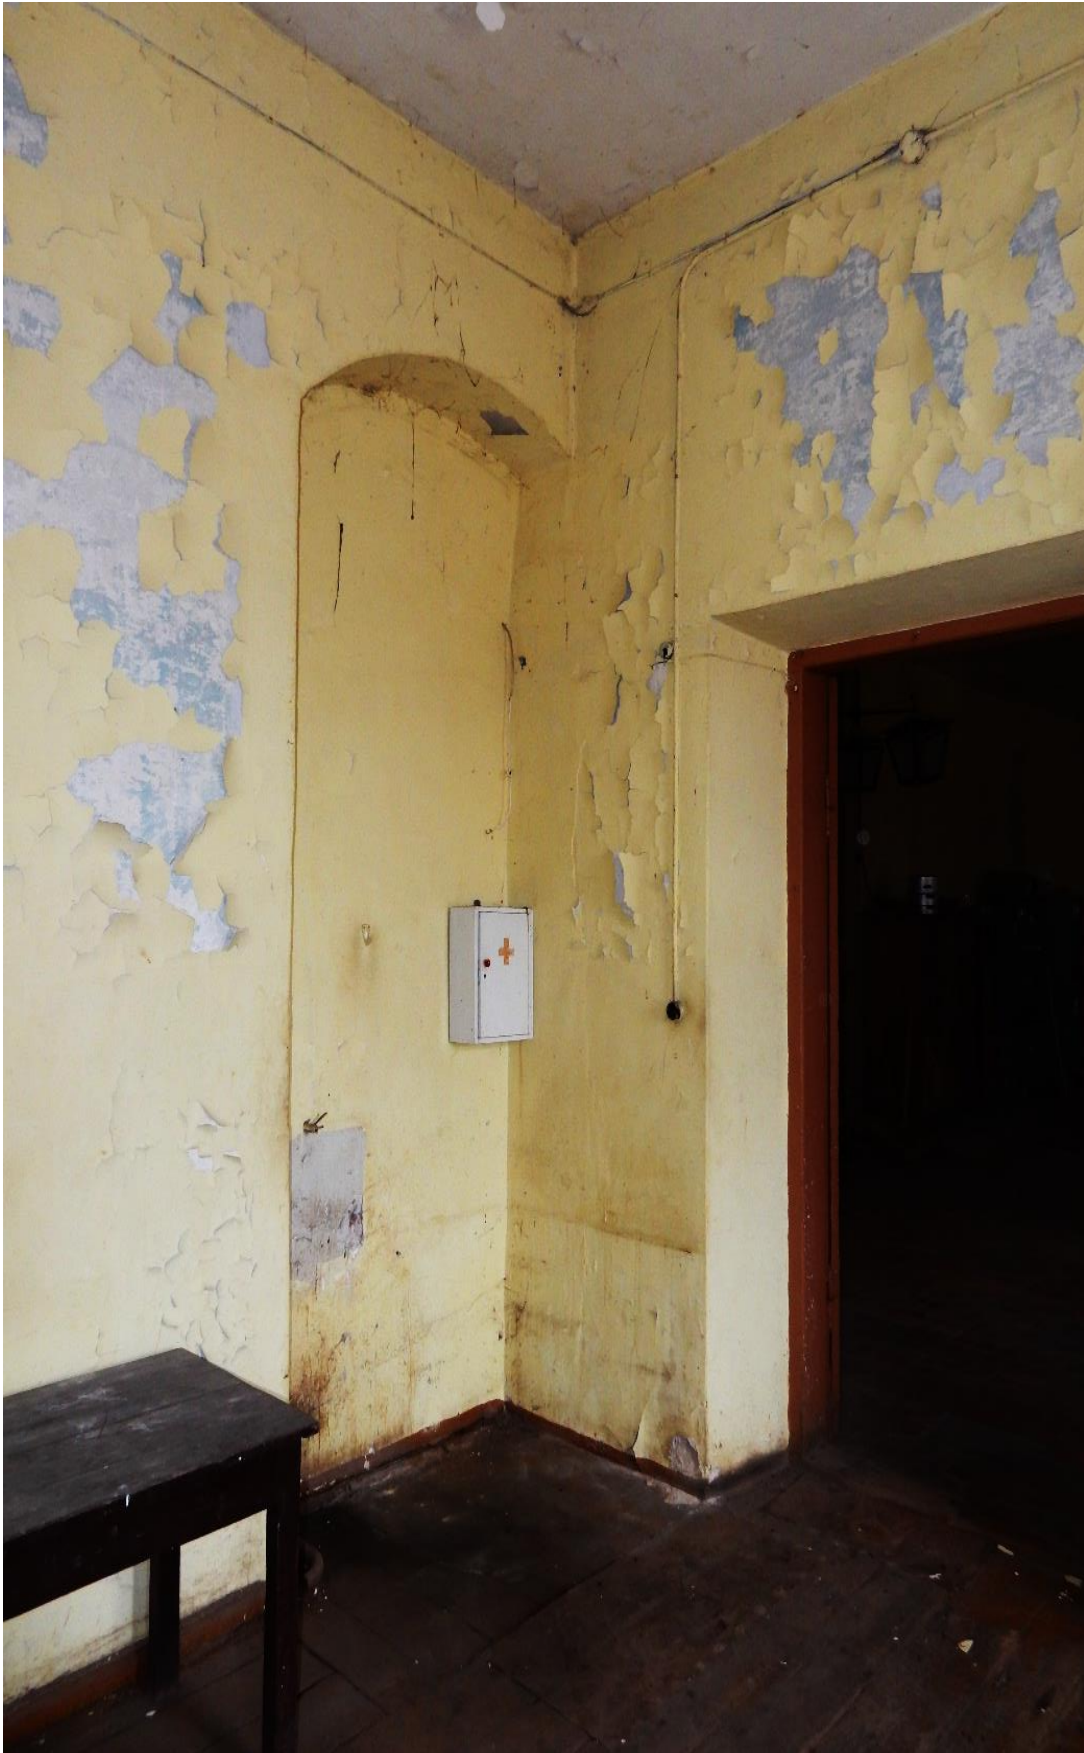
83.Sisevaade endises aadlike puhkeruumis nr 6 ahjukohale ja uksele U1, 25.03.2017

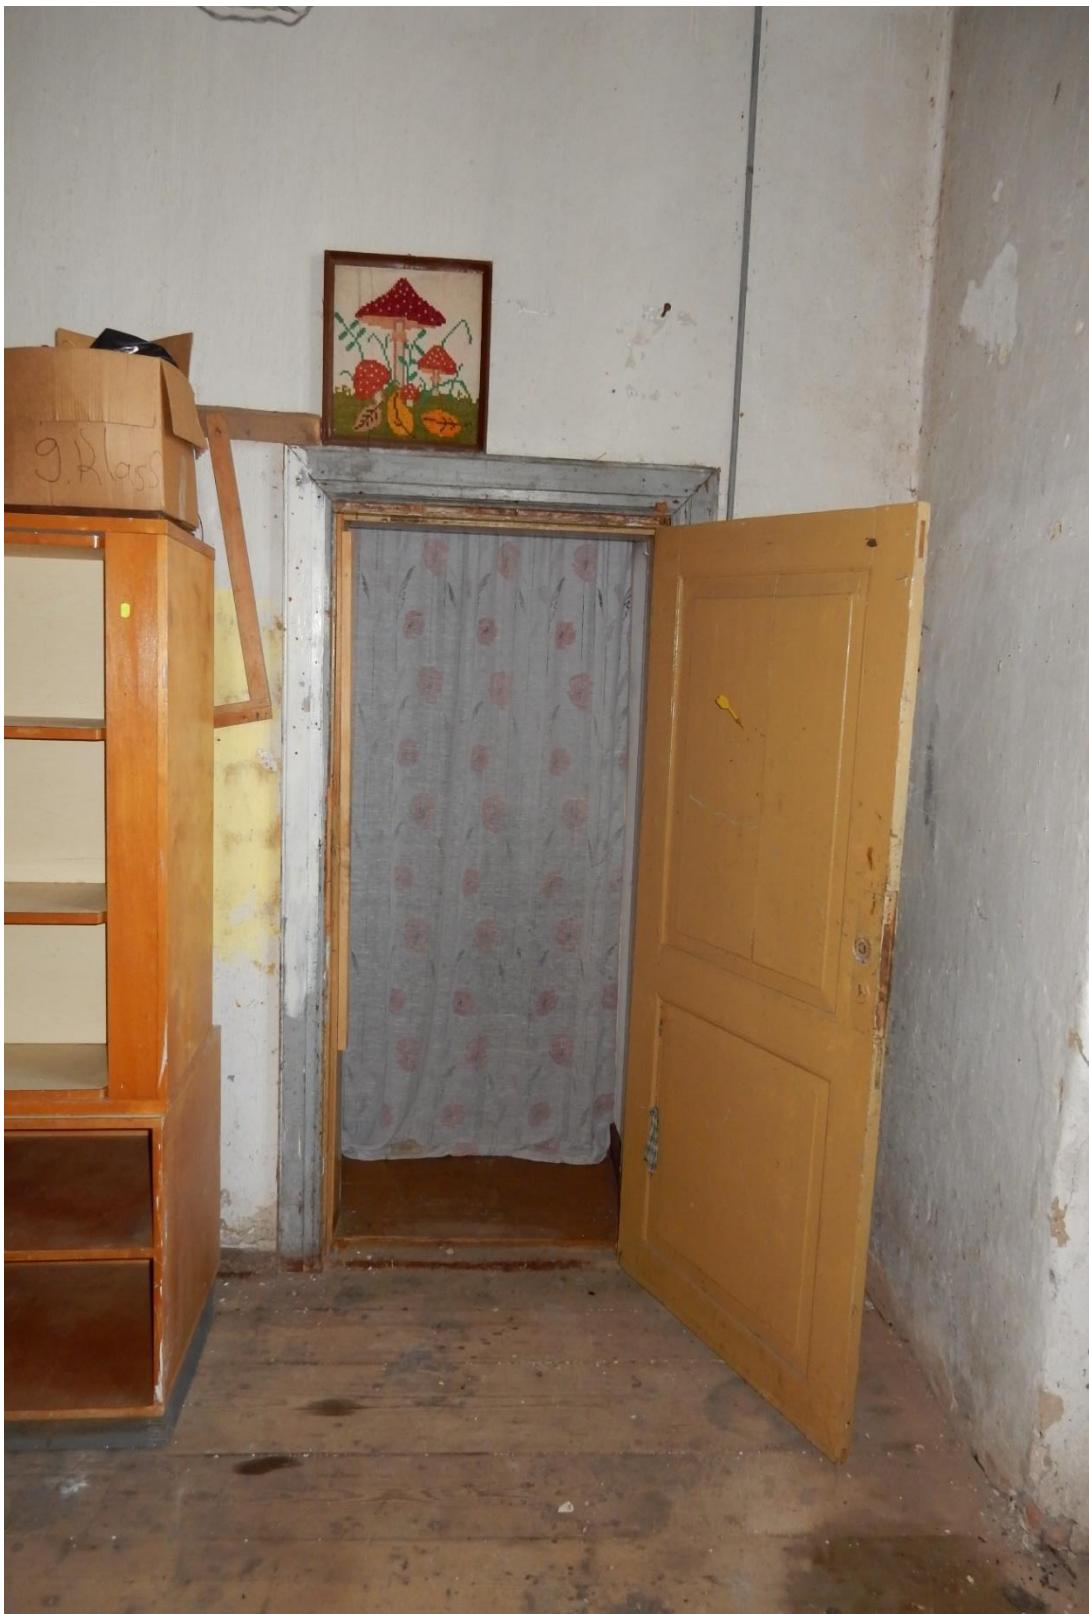
91.Sisevaade ruumis nr 17 ahjule ja uksele U6, 24.04.2017
