## TALLINNA TÜÜPI PUITMAJA RENOVEERIMISLAHENDUS

Magasini 3a, Tallinn, Harjumaa

2016/2017. õ-a. Arhitektuuri konserveerimise ja restaureerimise täiendkoolituskursuse lõputöö

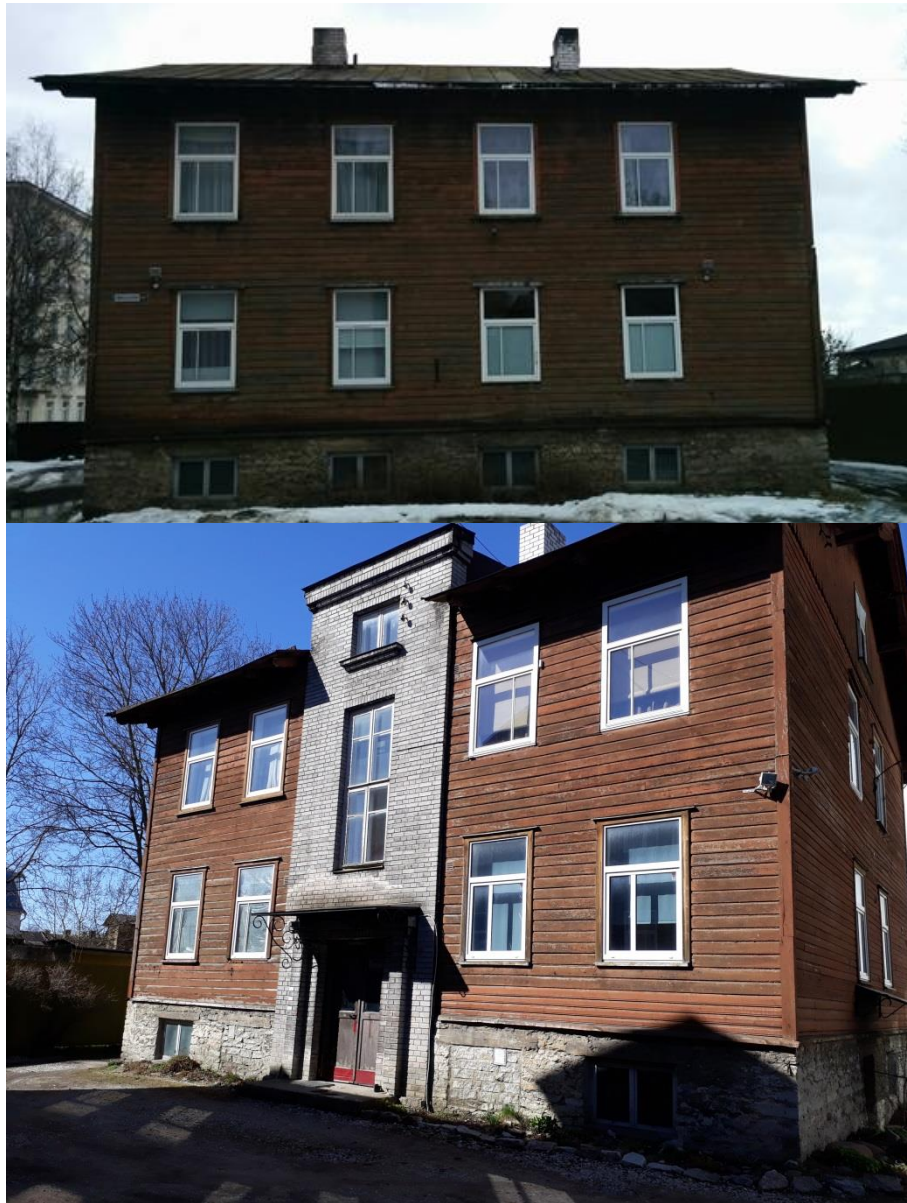
Foto 1. Rekonstrueeritav hoone fasaadid, autori foto.

Hoone esmasel ülevaatusel avastasin järgmised probleemid:

- Katusekonstruktsiooni puidukahjustused – Roovid ja sarikad läbiniiskunud, põhjuseks aurutõkke puudumine, käega katsudes oli plekk niiske.

- Korstnal tõrvakahjustused
- Korstna katusest läbiviik ei ole tihendatud.
- Kanalisatsiooni õhutustoru lõppes pööningul. Peaks olema läbiviik katusele.
- Keldris on veetorstikus lekked ja halvasti isoleeritud.
- Kiviseintele toetatud kandetaladel nähtavad niiskuskahjustused, hüdroisolatsiooni puudumine.
- Kandetala toetusposti ebapiisav toestamine
- Keldriseinas nähtavad niiskuskahjustused.
- Kandetala halb vekseldamislahendus.
- Koridori väliukse pole õhutike, tuulutavad ukse all.
- Silikaattellisest fassaadi niiskuskahjustused.
- Voodrilaua niiskus, uv-kiirguse, värvikahjustused.
- Soklipeal olev veelaud osaliselt hävinenud või siis üldse puudu.
- Alumised palgid arvatavasti niiskuskahjustustega, põhjuseks soklipealse veelaua puudumine,
- Vihmaveesüsteemi puudumine.
- Katuseplekk vana ja korrudeerunud.
- Aknad paigaldatud ebakorrektelt.
- Aknaplekkide puudumine.

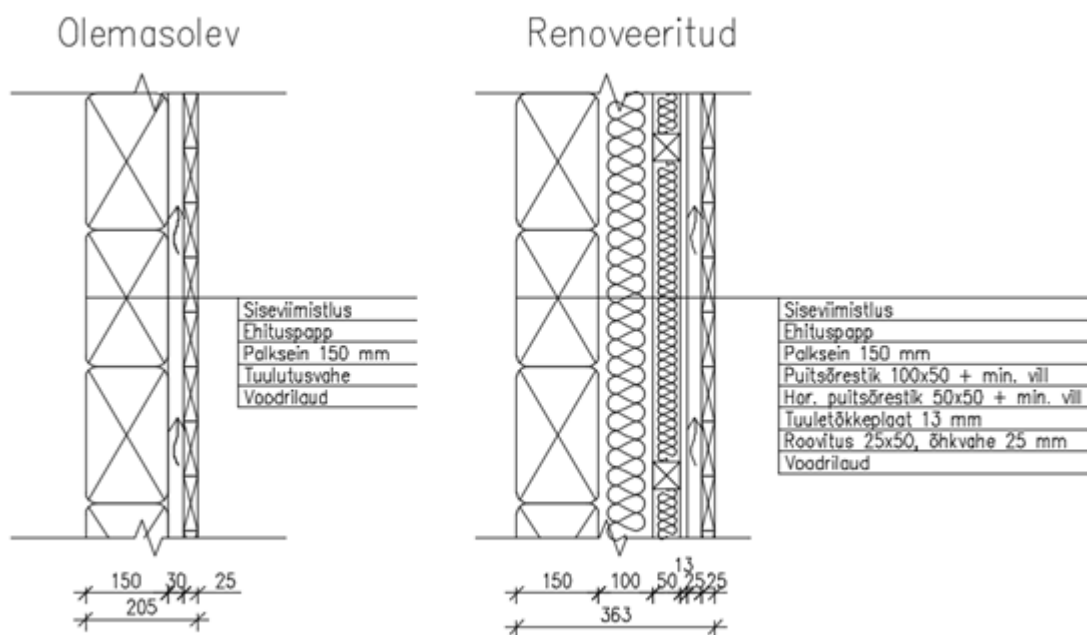
Joonis 3. Olemasolev ja renoveeritud väliseina lõiked.

Olemasolev sein soojusjuhtivus on  $0,65 \text{ W/m}^2\text{K}$ . Pakun välja, et renoveerimise käigus lisada väliseinale 200 mm mineraalvilla, sellisel juhul on välisseina soojusjuhtivuseks  $0,14 \text{ W/m}^2\text{K}$ . Seinte lõiked on näidatud joonisel 3.

Alternatiivseks lahenduseks seinte soojususele pakun välja seinte katmise tuuletõkkekangaga. Antud lahendust kasutades ei kasvatata välisseina konstruksiooni välja poole ja alupärane visuaalne välimus säilib paremini.

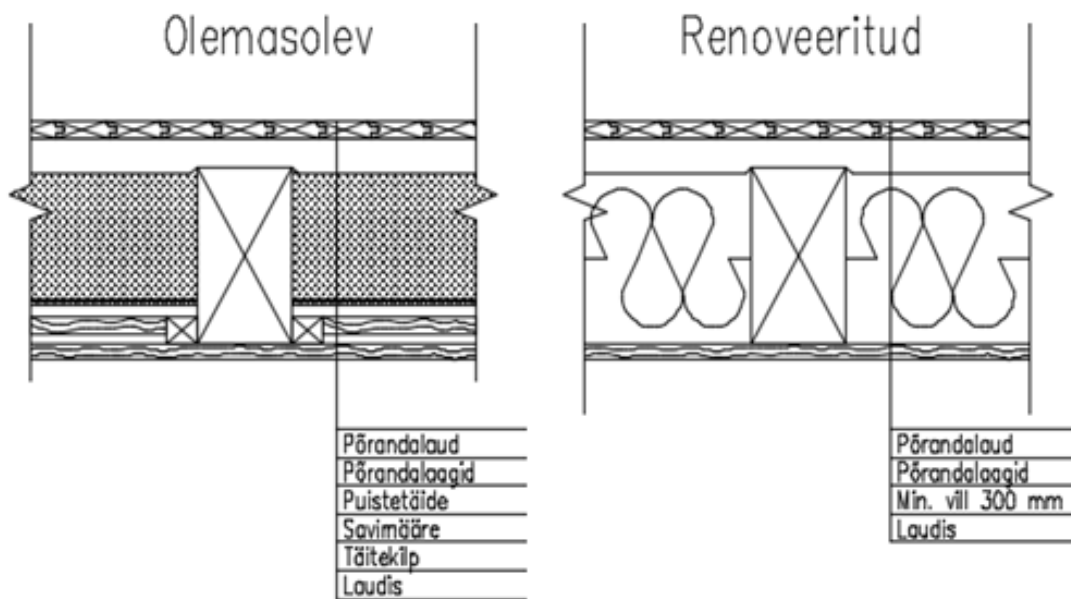
Joonis 4. Vahelagede lõiked.

Olemasoleva pööningu vahelae soojusjuhtivus  $0,42 \text{ W/m}^2\text{K}$ . Renoveerimise käigus tuleb puistetäide eemaldada, ning kahjustunud kandetalad vahetada uute vastu. Talade vahele soojustada 300 mm paksuselt mineraalvillaga. Renoveeritud lahenduse korral on vahelae soojusjuhtivuseks  $0,13 \text{ W/m}^2\text{K}$ .
