**Lapi talu aidahoone tehnilise seisundi analüüs ja ettepanekud
restaureerimistöödeks**

Lapi talu, Auksi küla, Viljandi vald, Viljandi maakond
(katastritunnus 71501:001:0031 ja 71501:001:0032)

2016/2017 õppeaasta
Arhitektuuri konserveerimise ja restaureerimise täiendkoolituskursuse lõputöö

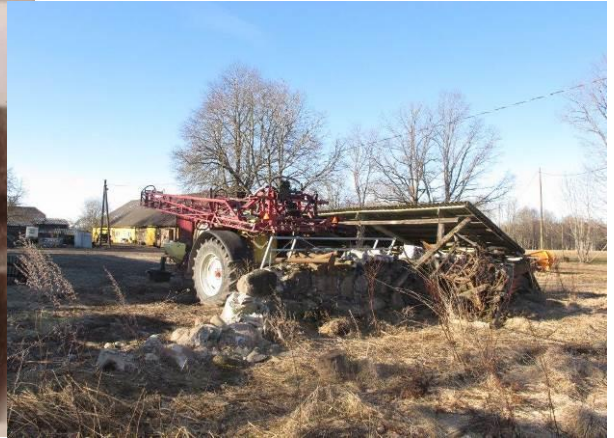
34. Talli varemed, taustal elumaja

Laudast on säilinud maakivi vundament. Küün on lagunenu.

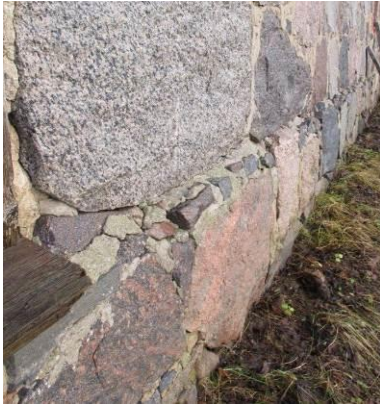
44. Vundament hoone lõunafassaadil

Lõunaseina maakividest osa vundament endub ülejäänud seinast paari cm võrra (ill 44). Lääne- ja lõunapoolsed palkseinad on kaetud vertikaalse laudisega. Vundamendi kohal on veelaud.

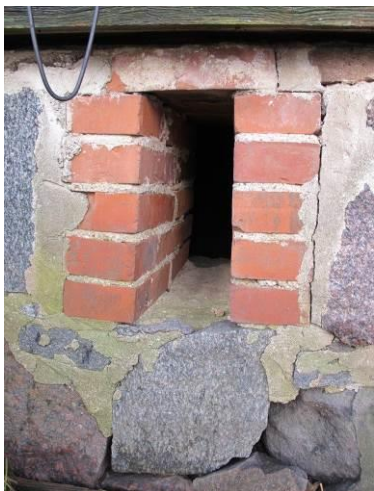
47. Vundamendi tuulutus lõunafassadil

Vundamendi tuulutuseks on vundamendi sisse laotud punase telliskiviga ümbritsetud avad (ill 47). Terassi alused tuulutused on viimistlemata (ill 48).

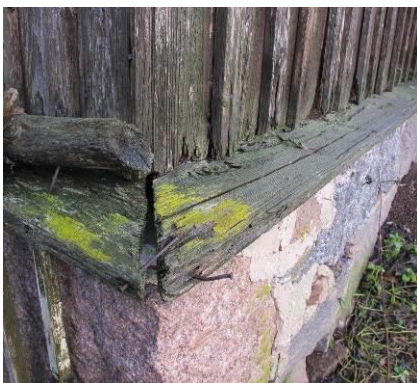
1. Praod maakivi seinas kahes kohas – hoone põhjafassaadil vankrikruuri ukse kõrval ja hoone kirdenurgas. Kirdenurka on parandatud – maakivi sein on osaliselt uuesti üles laotud ja paigutatud silikaattellistega. Mälestuste kohaselt sõitis kolhoosi ajal auto seina vastu.⁸
2. Mõnes kohas esineb vetika- ja samblakahjustusi. Taimsed kahjustused muudavad märgudes ja kuivades oluliselt ruumala ja lõhuvad sellega materjale.
3. Vundamendi ja puitseinte ühenduskohas olev veelaud vajab asendamist.

52. Probleemne kirdenurk – põhjafassaad

1. Probleemne kirdenurk tuleb laduda uuesti, silikaattellised vahetada välja maakivide vastu. Probleemne koht on seotud katusekonstruktsiooniga, mis tuleb samaaegselt korrastada.
2. Asendatava seiniosa alla tuleb rajada uus vundament tihendatud täitepinnasele. Olemasolev sein tuleb siduda asendatava seinaosaga. Uue osa ladumisel tuleb tagada müüri monoliitsus – põiki- ja pikikivide sidestus. Vajadusel kasutada ankruid uue ja vana seiniosa liitmiseks.
3. Lammutamise käigus selgub seina sisemine konstruktsioon; vajadusel tuleb probleemsete kohtade läheduses kasutada injekeerimist (seinasiseste tühimike täitmine seguga). Kasutatava segu koostis peab sobima algse seguga.
4. Vankrikuuri ukse kõrval tuleb tühjad vuugid tuleb puhastada nakke kaotanud segust ja pesta nõrga survepesuga. Vuukimisel kasutada kuni 20 %

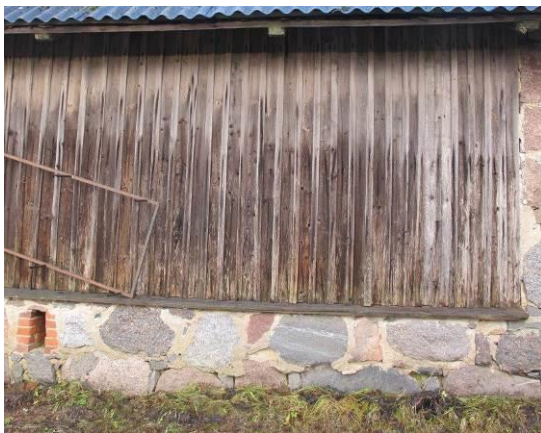
Vertikaalne laudis palkseinte pealt (ill 73) on muutunud halliks, osaliselt kaetud vetikaga.

73. Laudis palkseintel, lõunafassaad

5. Puidule kinnitatud laudise seisukord tuleb üle vaadata; alt pehkinud lauad asendada. Kontrollida laudise kinnitumist palkseinale, tuulutuse piisavust.

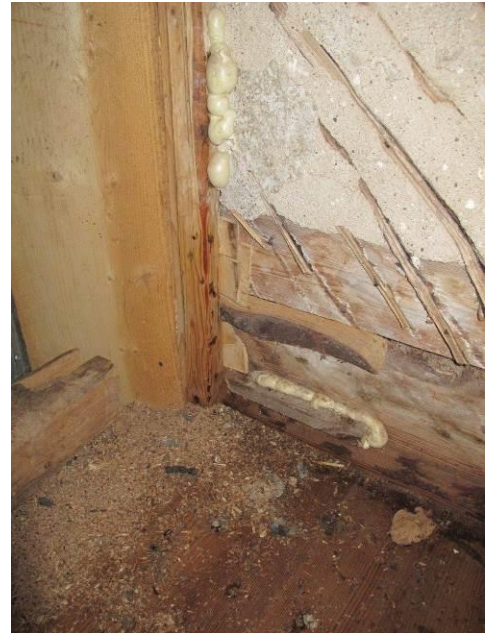
75. Ait 1. Palgi siseviimistlus. Praod on täidetud makroflexiga, et vili hiirte käikudesse ei jookseks ja salvede vahel ei seguneks.

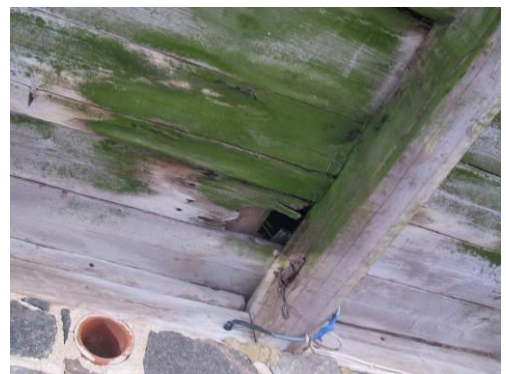
85. Kahjustatud laudis

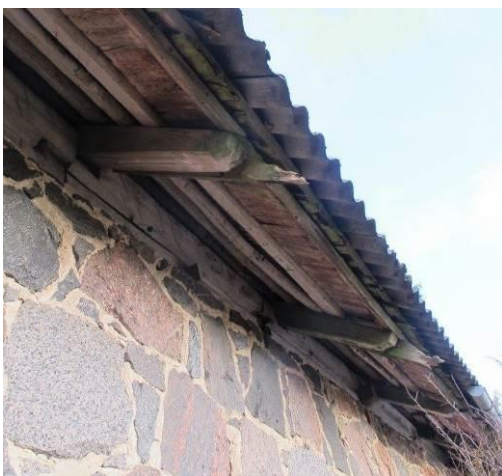
89. Sarikad ja vihmaveerenni konstruktsioon

Puidu seisukord on hea, puuduvad niiskuskahjustused. Sarikate välimised otsad on kohati kaetud vetikatega. Roovituse välimised otsad on osaliselt pehkinud.

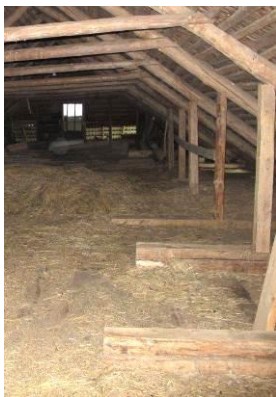
91. Ristitoestus

Konstruktiivselt on katusekonstruktsioon nõrk. Penn-sarikatele on hiljem lisatud vahelae talade kohal, taladega risti (telje 2 kohal) ja piki maja kulgevad palgid. Telje 2 kohal olevate tugitalade ülesandeks on muuhulgas, tugevdada vahelaetalasid. Ristitalad on kohakuti olemasolevate vahelaetaladega. Uutele taladele on toetunud postid, mis annavad sarikatele täiendavat tuge. Kuna sarikad ja vahelaetalad asetsevad väikese nihkega üksteise suhtes, ei ole saadud sarikate lisatoetust teha horisontaalselt otse alla. Ristitalad on erinevate pikkustega ja konstruktsiooni tugevdamine on tehtud kiirustades.

1. Tuleb teha vastavad uuringud ja konstruktiivsed arvutused. Üle tuleb vaadata sõlmed. Tõenäoliselt on vaja leida parem lahendus sarikate lisatoetuse jaoks – hetkel on toed paigutatud viltu, mitte vertikaalselt. Vajadusel võib paigutada lisasarikad olemasolevate kõrvale.
2. Pehastunud konstruktsioonid tuleb asendada kvaliteetse puiduga, väiksemate kahjustuste puhul kasutada plommimist. Originaalkonstruktsioonid tuleb säilitada maksimaalses mahus.
3. Perspektiivis asendada olemasolev eterniitkatuse laastukatusega või valtsprogiiliga plekkkatusega (sobiv toon hall).
4. Räästasõlm lahendada võimalikult vähe silmatorkavana, vältida katuse paksuse kasvamist, sarikaotsad jätta nähtavad. Katuse kuju ning harjakõrgust muuta ei tohi.

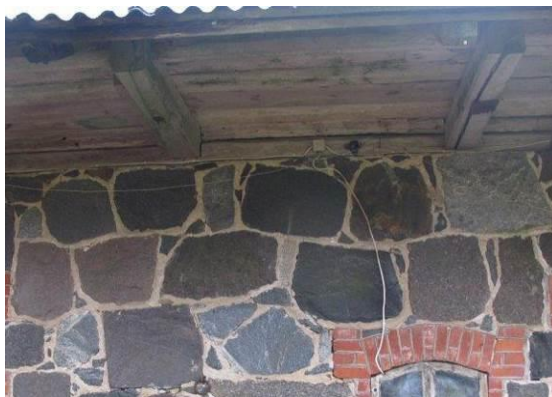
92. Talad ja sarikad on üksteise suhtes nihkes

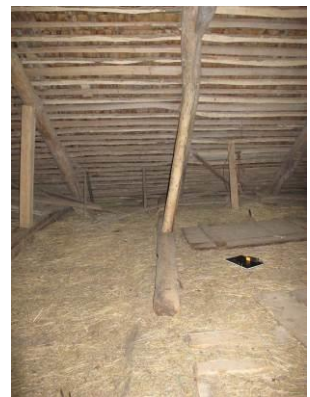
93. Ristitoestus on viltu

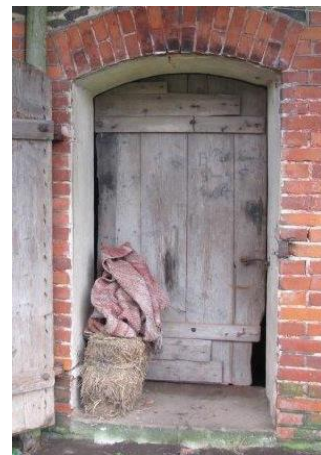
98. Keldri uks VU-4 ja VU-5

Uste seisukord on hea, akende seisukord rahuldav. Keldriuks on osaliselt puidukahjustusega (ill 99) - putukakahjustus. A-2 aken tundub välimuse järgi hilisem, originaalis sarnanes ta eeldatavasti akendega A-3 ja A-5. A-3 aknal on puudu mõned klaasiruudud. Enamusel akendel on osaliselt puudu kitt.

1. Originaalavatäited koos manustega tuleb säilitada originaalkohal ja restaureerida.
2. Keldriukse VU-4 ja vajadusel teiste uste laudise katkised kohad tuleb proteesida kvaliteetse puiduga. Säilitada tuleb võimalikult palju olemasolevat originaalset materjali ning töödelda see looduslike niiskust tõkestavate ainetega, nt linaõliga.
3. Korrodeerunud metall-detailid puhastada ning katta valge linaõlivärvi või -värnitsaga.

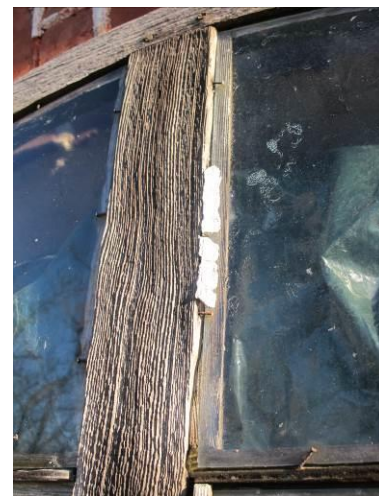
100.A-4. Kitt ja klaasi kinnitus

4. Akendel vana kitt eemaldadala, klaasimisel kasutada linaõlikitti. Säilitada akende terved originaalklassid. Proteesimisel kasutada võimalikult sarnase ristlõikega kvaliteetset puitu. Aknaraamid värvida traditsioonilise koostisega linaõlivärviga (valge); soovi korral võib ka ukсед värvida ülejäänud hoonega sobivasse tooni.
5. Soojapidavuses suurendamiseks, võib akendele lisada täiendava sisemise raami ilma jaotusega pakettklaasiga.

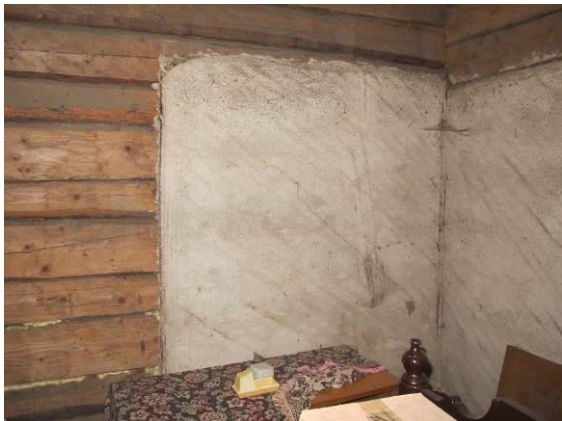
Valdavas osas on laed, põrandad ja palkseinad viimistlemata. Ait 1-s on seinad osaliselt kaetud lubikrohviga – viljahoidlate tagune osa, mis puutub kokku viljaga. Krohvi alusena on kasutatud lõhatud pajust vitsasid. Maakiviseinad on viimistletud lubikrohviga ja värvitud lubivärviga. Tallis on viimistlus säilinud minimaalselt.

101. Ait 1 siseviimistlus

Soovi ja vajaduse korral viimistleda maakiviseinad lubikrohvi ja –värviga. Välimiste palkseinte puhul võib kasutada soojustuseks seespool kuni 50 mm nt rooplaati lubikrohvi ja –lubivärviga. Viimistlusmaterjalide valikul tuleb arvestada, et tegemist on hooajaliselt kasutatavate ja pigem niiskete ruumidega.

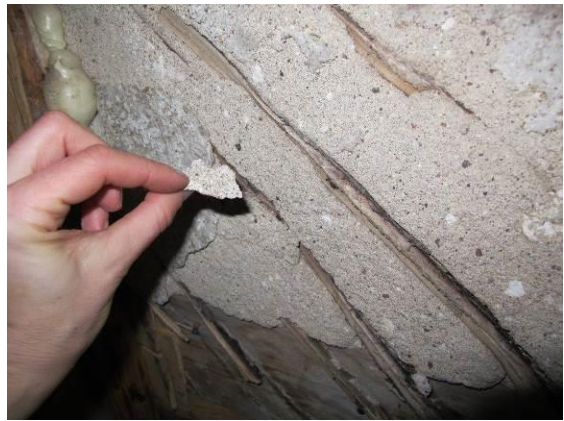
102. Ait 1 krohvi alus – lõhatud pajudest vitsad

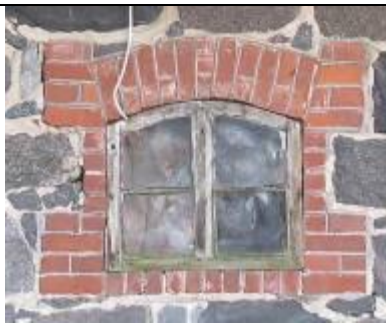
A-2	Lauda aken	N, ill 52	Eeldatavasti on tegemist asendatud aknaga. Originaalkujul on samas moodsus säilinud aknad A-3 ja A-5.

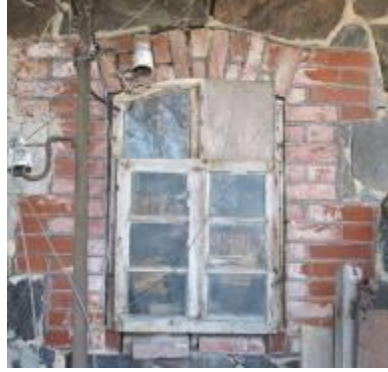
A-3	Lauda aken	S	Klaasid on osaliselt katki, puudub vasak alumine prosspulk. Aknal on seespool trellid.

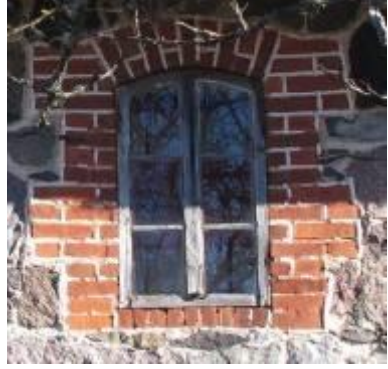
A-6	Ait 2 aken	S	<p>Aken on väljastpoolt laudisega kaetud. Seestpoolt trellide ja puitlaudisega suletud, katteplaadis on auk. Uus aken teha vanade eeskujul.</p> <p><i>Aknaga on seotud seavarguse lugu. 1940nda alul enne jõule viidi aidast ära äsja tapetud suur siga. Sellele eelnes koera kadumine. Pärimuse¹³ kohaselt pani varguse toime Auksi järve äärde küüditatute tallu (Jaan Viilipi) asustatud suure pere isa, venemaa eestlane.</i></p>
