Perekond Kurbatovite hauakabel.

Siselinna kalmistu, Apostlik Õigeusu kalmistu, AN II-1, 4-1, kirstuplats,
Tallinn, Harjumaa.

Arhitektuuri konserveerimise ja restaureerimise täiendkoolituskursuse lõputöö

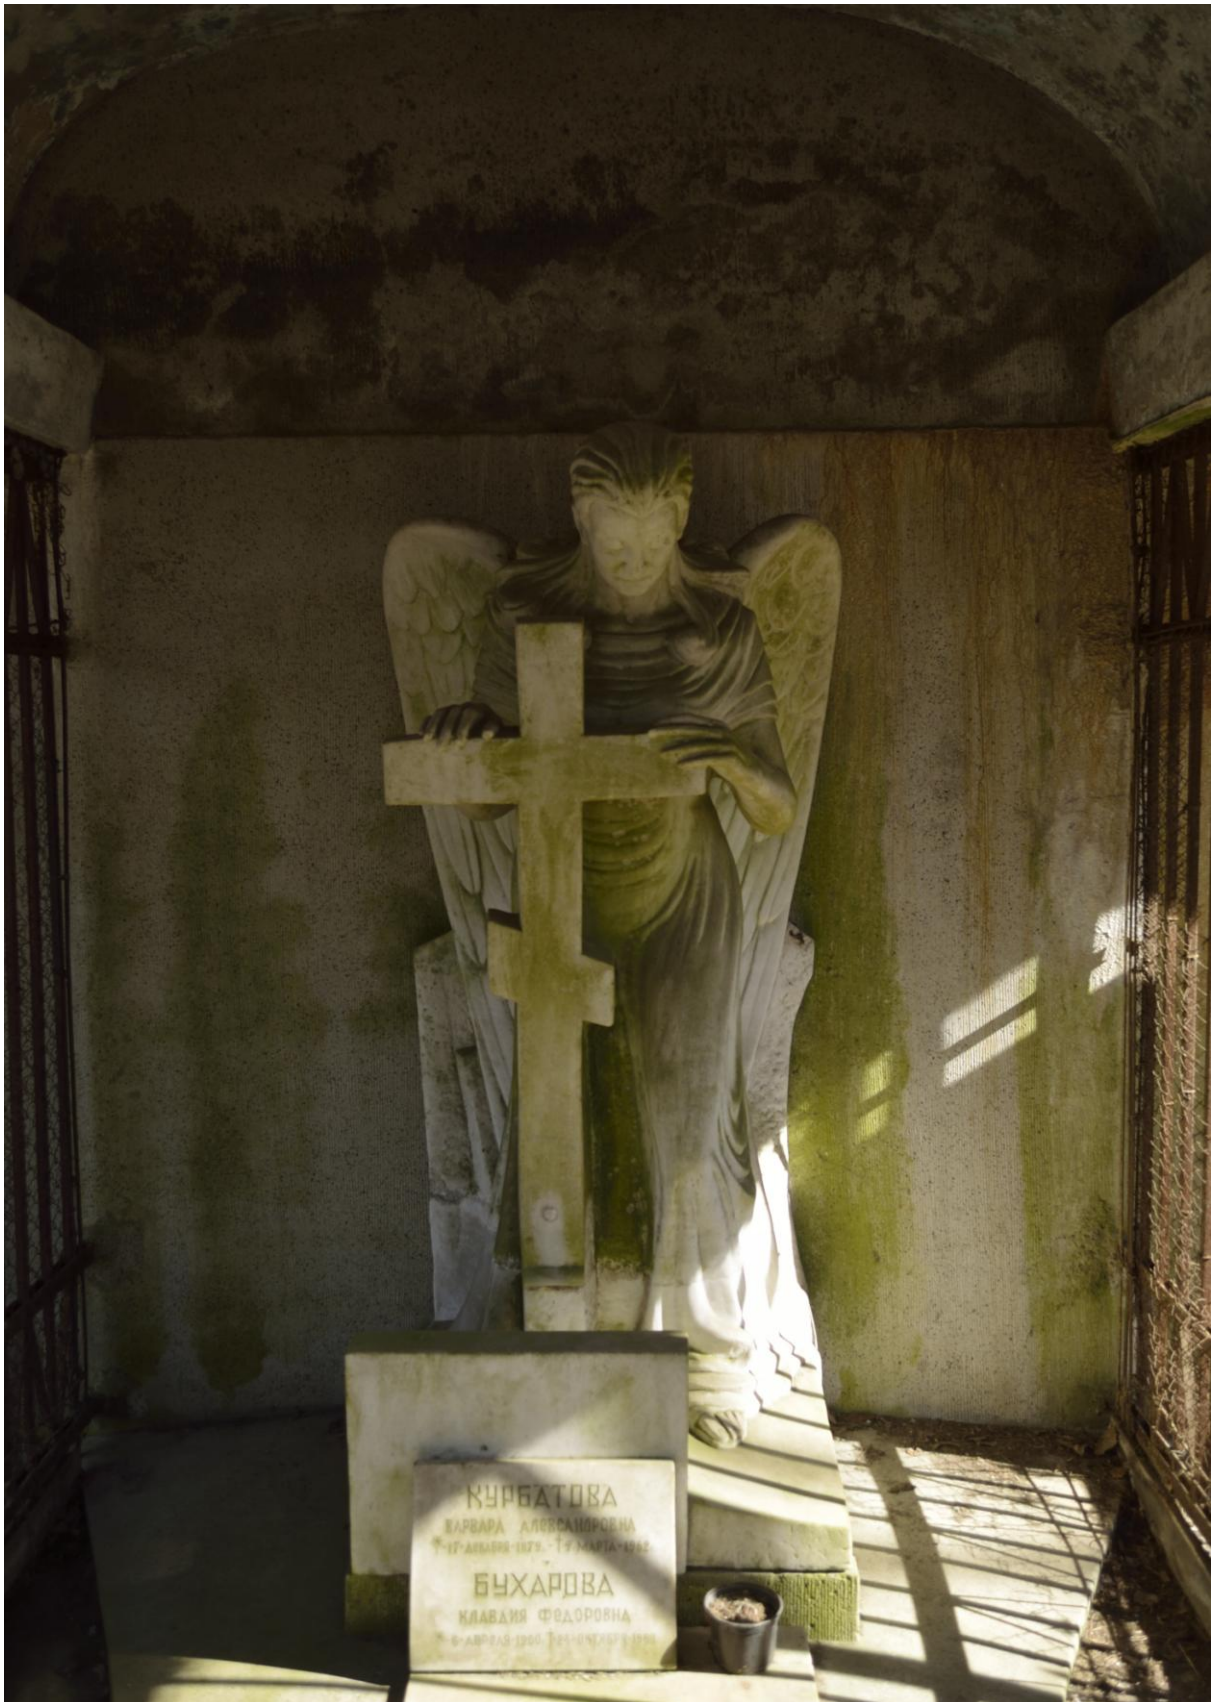
Foto 3. Ingli skulptuur perekond Kurbatovide hauakabelis.

Kahest üksteise peale asetatud marmorblokest on välja raiutud ingli skulptuur. Mehaanilistest kahjustustest on näha parandatud vasaku käe nimetissõrm, mille lõhkused vandaalid mõned aastad peale skulptuuri valmimist. Bioloogilistest kahjustustest on näha rohevetikas.

väldimevihmavee ja lume sattumist kivis peituda võivatesse pragudesse. Vee külmudes surub jää praod aina suuremaks ja protsess võib lõppeda kivi lagunemisega.⁷

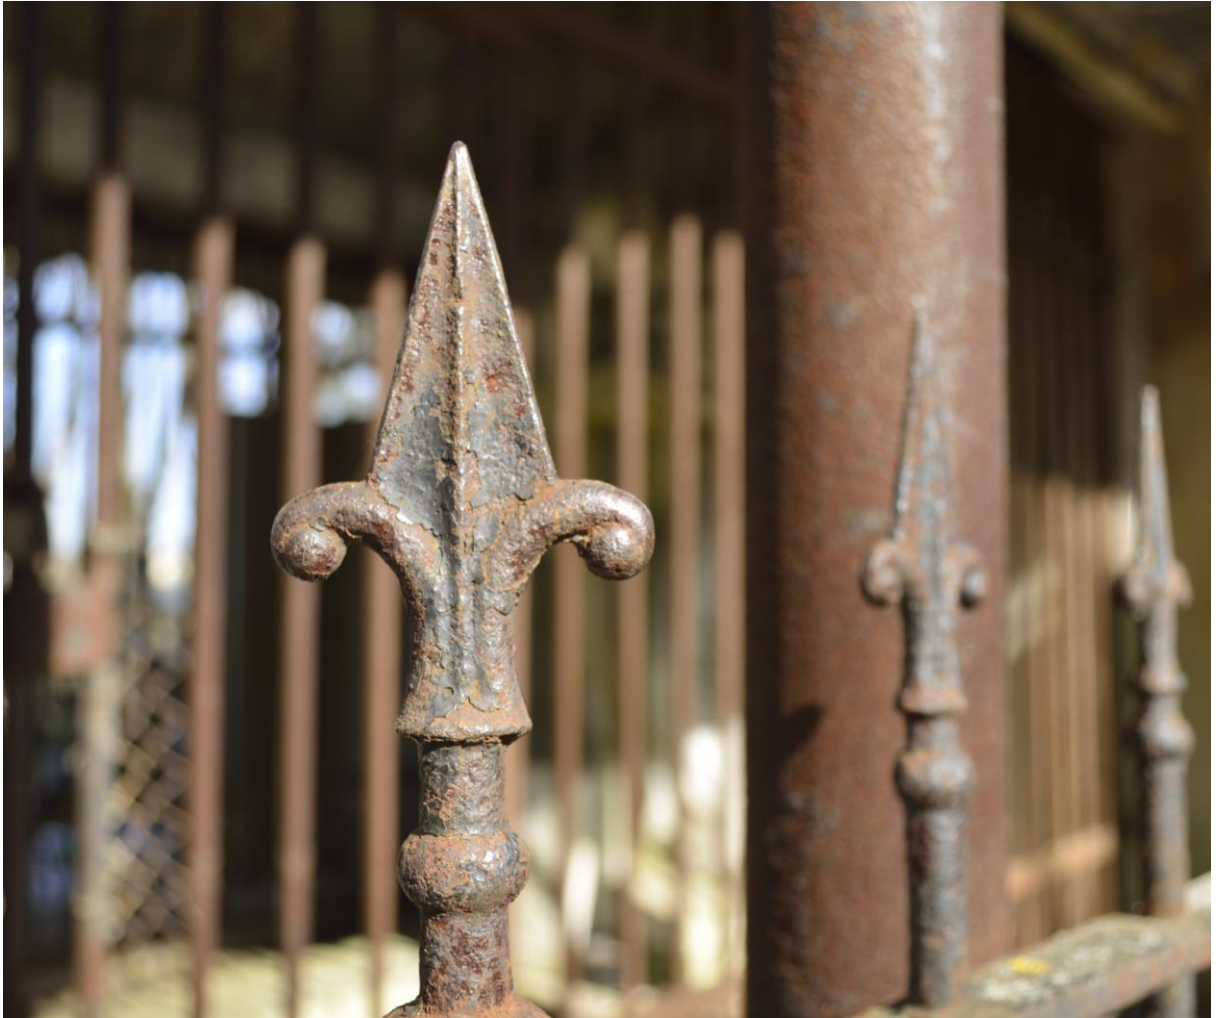
Foto 4. Odaotsa kujulise ornamentikaga raudvarras.

Rauast on kabeli varikatuse postide vahel paiknevad võred, ümber kabeli paiknevad sepiipiirded ja varikatuse servasid toetavad postid. Keemilisest kahjustusest on näha korrosiooni. Rauast detailid on kaotanud peaaegu, et kogu oma kaitsva värvikihi ja roostetavad täies ulatuses, kuid ei ole väga halvas seisus. Välja arvatud varikatuse postide vahelisele võrele lisatud terasvõrk, mis on täiesti läbi roostetanud ja pudeneb. Mehaanilisi kahjustusi on näha ainult kabelit ümbritseval sepiipiirdel. Mõned vardad on keskelt kõveraks deformeerunud ja mõned varraste otste ornamendid on murdunud.
