Priit Pärsim

TARTUS ÕNNE TÄNAV 23 KORTERELAMU SEISUKORRA
HINNANG JA RESTAUREERIMISE ETTEPANEK

2015/2016 õppeaasta
Arhitektuuri konserveerimise ja restaureerimise täiendkoolituskursuse lõputöö

Tallinn 2016

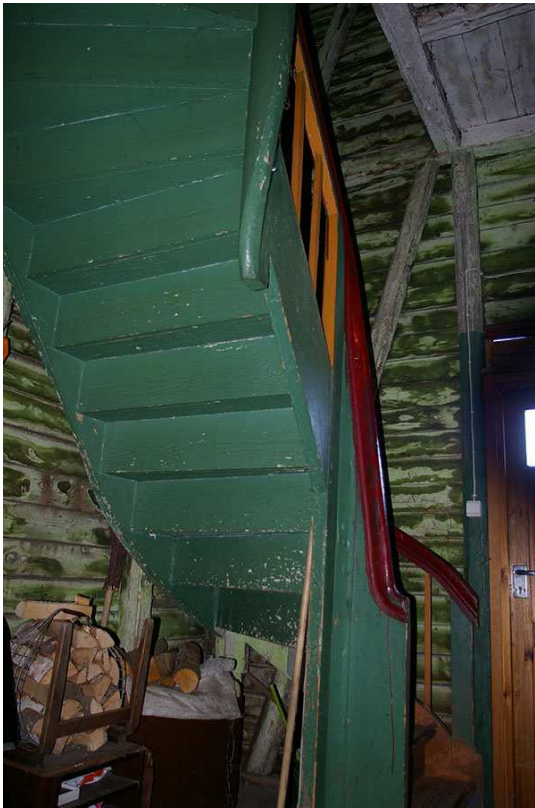
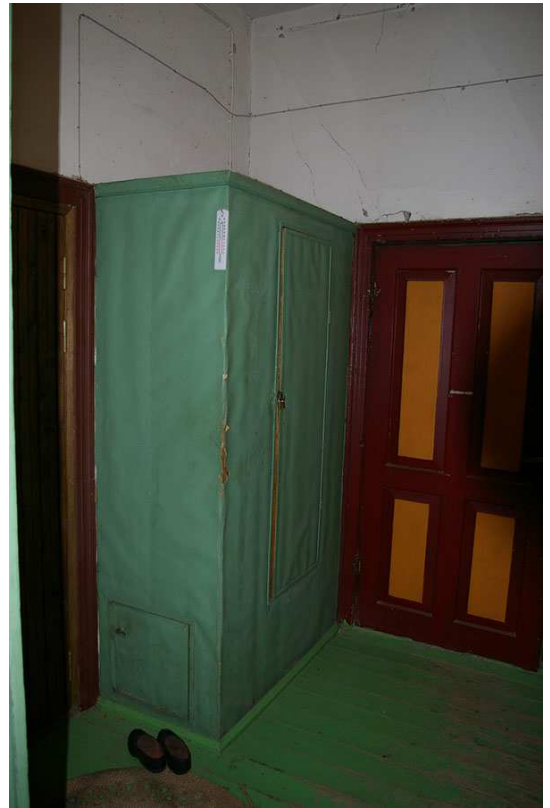
Foto nr 8, 9. Autori foto, veebruar 2016

Kahjuks on kapitaalremondi kava teostamise käigus maja välisvooder ja korterite interjäär peaaegu täielikult muudetud ning säilinud on mõni üksik detail. Tervikuna on säilinud läbivas trepikojas esimene ja tagumine trepp (8) ning pööningule viiv trepp. Veel on trepikojas säilinud sisse ehitatud panipaigad. (9) Panipaigad on koridori nurgas kui ka teisele korrusele viiva trepi all.

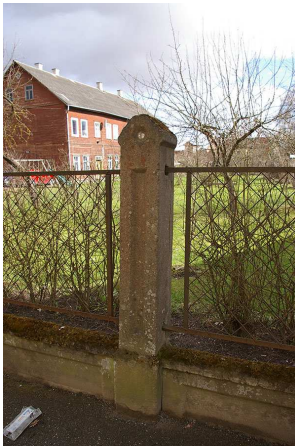
Foto nr 12. Autori foto, märts 2016

Krunt on piiratud Õnne tänava poolt betoon-sepis aiaga (12) kus on suur autovärv kuid ei ole jalgvärvavat. Ülejäänud krunt on piiratud metallvõrkaiaga.

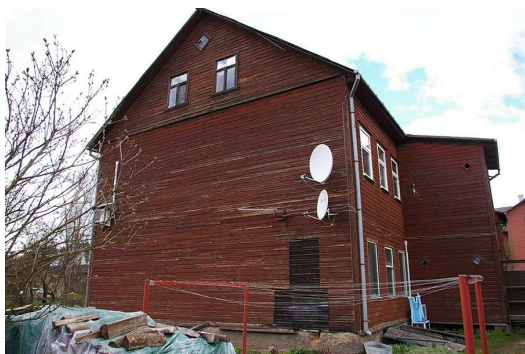
Foto nr 23. Autori foto, märst 2016

Maja kandekonstruktsiooniks on püstpalkidest välisseinad ning piki maja keskosa kandev sisesein. Maja välisfassaad on kaetud rõhtsa laudisega. Esialgset laudist on säilinud kogu välisfassaadist ligikaudu neljandiku osas. Maja nurkades on mõned algsed laiad vertikaalsed nurgalauad, mis on halvasti säilinud (24). Teise korruse ja pööningu joonel on otsaseintel veelaud (23). Majal puuduvad tuulekastid, on vaid lahtised sarikaotsad. Kuna tegemist on olnud üürimajaga, siis puuduvad majal nii ilustav dekoor kui ka ilustavad detailid. Maja välisvooder on rahuldavas seisus, kagupoolsel otsaseinal on tehtud eriti robustselt vooderdise lappimine (25). Selles seinaosas oli kunagi tekkinud põleng ning seetõttu paikamine tehtigi.

Ettepanek: Maja kandekonstruktsioon on rahultavas seisus ning sellest tulenevalt on maja soojustamine põhjendatud. Peale voodrilaudade eemaldamisel tuleb kandekonstruktsioonile teha põhjalik ülevaatus. Kahjustatud palgiotsad proteesida ning vajalikud puitdetailid korrastada. Majaelanike sooviks on välisseinad soojustada 50 mm paksuse tselluvillaga. Tselluvill tuleks paigaldada märjalt ning kaetta 25 mm tuuletõkkega. Algupärased voodrilauad tuleb puhastada ja uuesti linaõlivärviga värvida. Puuduolev osa voodrilaudu tuleb valmistada olemasolevate järgi.

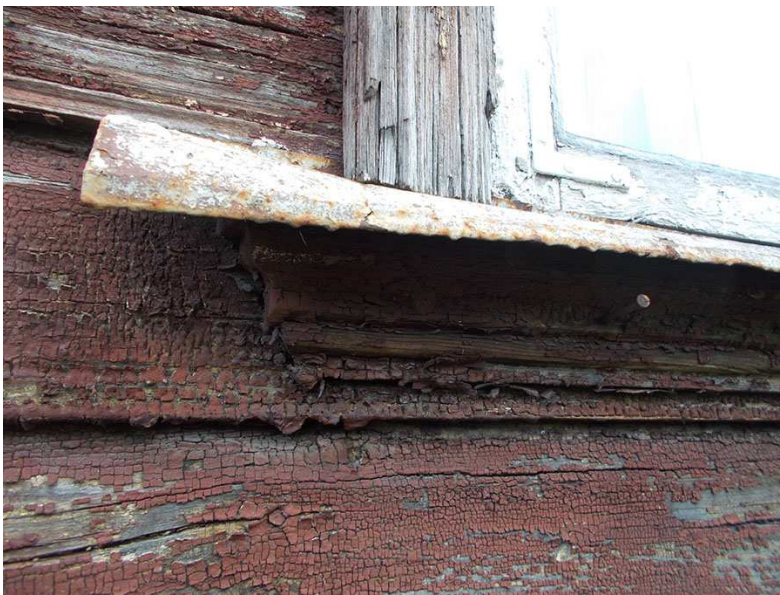
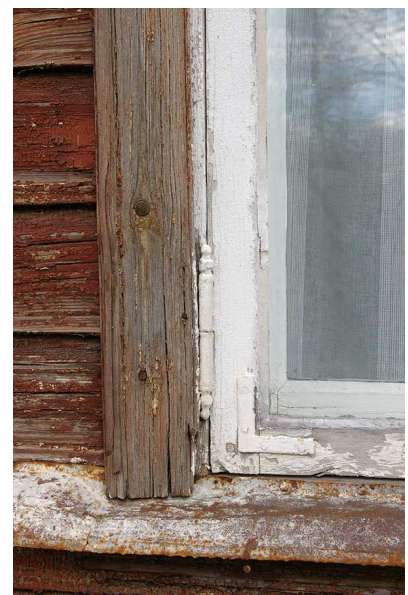
Foto nr 29, 30. Autori foto, märts 2016

Hoonel on olnud algsed avatäited tüüpilised nelja ruuduga, horisontaalse imposti ja vertikaalse tuuleliistuga aknad (26). Maja kirdeküljel tuulekodade kõrval on olnud kitsamad, kahe ruuduga aknad (28). Vanemast ajastust on säilinud 9 akend, ülejäänud aknad on hilisemal perioodil vahetatud kaasaegseta akende vastu. Hilisemad aknad võivad küll olla soojapidavamad kuid mitesobilikud antud piirkonnas ja antud majale.

Ettepanek: Olemasolevad vanad aknad tuleb korrastada ning ülejäänud aknad tuleb valmistada vanade akende eeskujul. Vanade akende eeskujul valmistatud uutel lahusraamiga akendel on välimistel raamidest paigaldatud kitiga ning sisemistel raamidest võivad olla paketiaknad, et tagada suurem soojapidavus. Enamik majaaknaid on impostiga 4 ruudulise jaotusega, tuulekojaaknad on impostita, 6 ruudulise jaotusega ning tuulekoja kõrval on majal kahe ruuduga aknad. Kindlasti tuleb valmistada originaali eeskujul aknaalune liis ja akna piirdeliistud. Olulised on aknahinged, mis peaksid olema võimalikult ajastutruud. Aknad tuleb kindlasti paigaldada välisvoodriga samasse tasapinda.

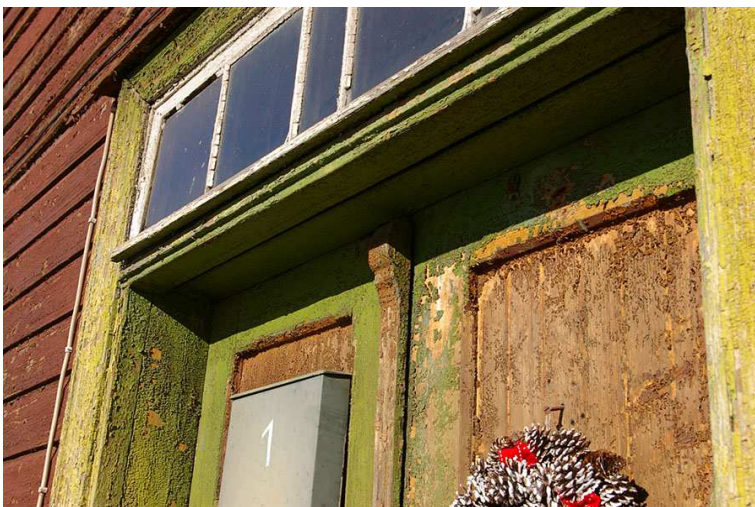
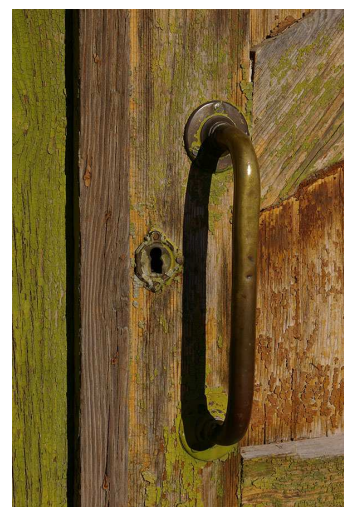
Foto nr 33, 34. Autori foto, veebruar 2016

Vanal välisuksel on oluliseks detailiks tuuleliistu ülemine osa ning vasest käepide.

Ettepanek: Olemasolev algupärane välisuks restaureerida ning ülejäänud ukсед valmistada vana ukse eeskujul. Tuulekoja panipaiga ukse asememle paigaldada ajastukohane lihtne tahveluks.
