Objekt: Ärihoone – Baar

Aadress: Karja 12 Haapsalu

MUINSUSKAITSE ERITINGIMUSED

Wergoland Grupp OÜ

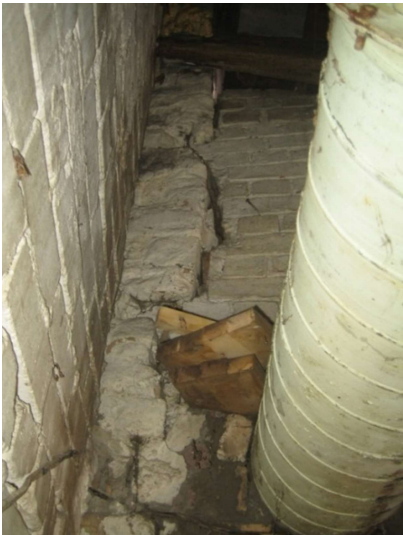
Foto 23. Pragu tulemüüri ristseinas

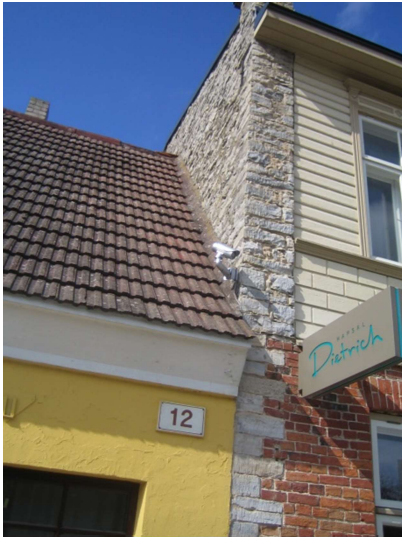
Foto 29. Fassaadi liitumine Karja 10-ga

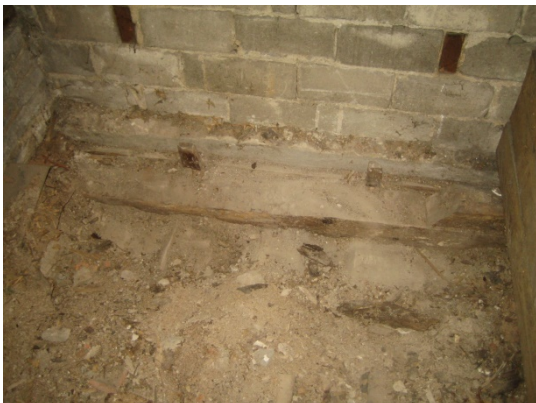
Foto 33. Uugi seinu kandev betoontala

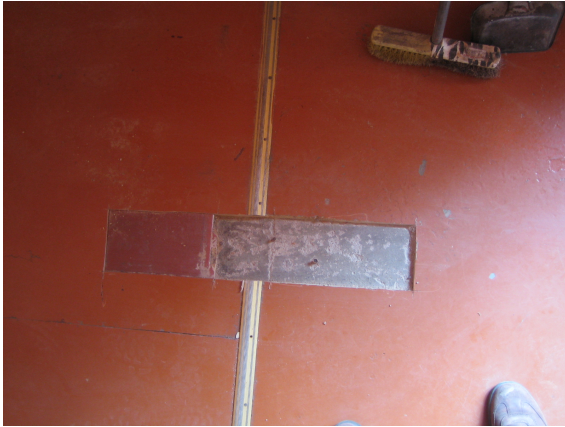
Foto 57. Peahoone põrand sondaaz

Viimistlus on amortiseerunud. Abiruumi põrand keldri lae varisemise tõttu tugevalt vajunud ja varisemisohtlik. Algpärase lihtsa krohvitud – värvitud viimistluse juures väärtuslike elementide avastamine ei ole tõenäoline.
