Muinsuskaitse eritingimused – Härjapea 22

Härjapea 22, Tallinn, Harjumaa

2015/2016 õppeaasta
Arhitektuuri konserveerimise ja restaureerimise täiendkoolituskursuse lõputöö

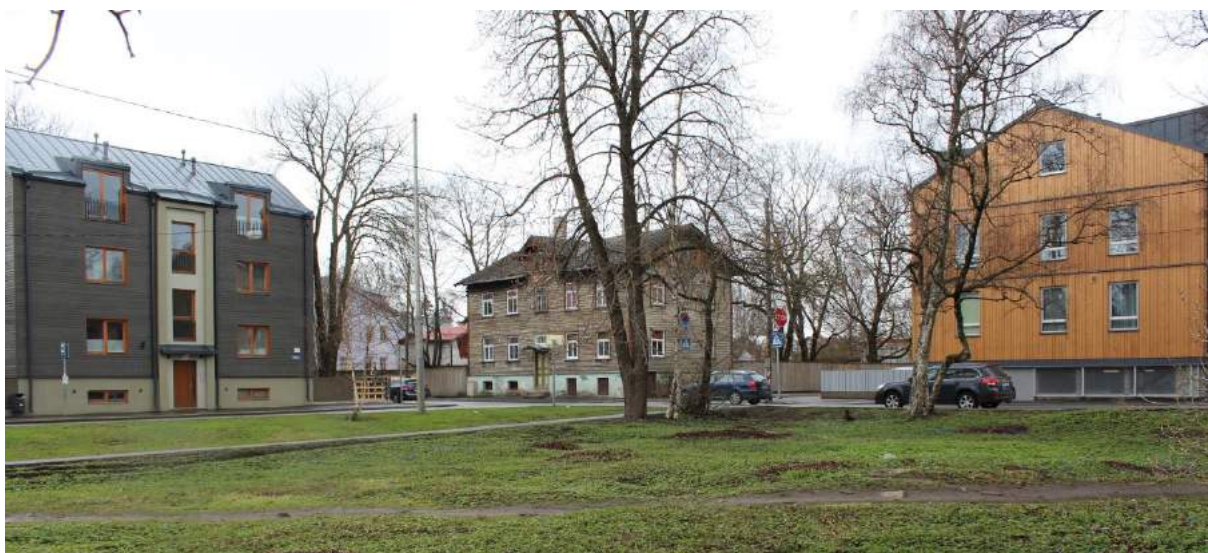
Illustratsioon 11. Lenderi maja uusarenduste keskel. 20.04.2016

Härjapea 22 hoone puhul on tegemist lihtsa ja tagasihoidliku Lenderi majaga Pelgulinna miljööväärtuslikus piirkonnas. Ent tänaseks on maja ristmikul ümbritsetud uusarendustega (ill 11). Seetõttu omab esialgu räämavõitu ja armetuna seisev maja erilist hoolt ja tähtsust. Hoone kannab endas Tallinna tööstuslinnaks kujunemise lugu ning vajab ajastutruud säilitamist ja korrastamist.

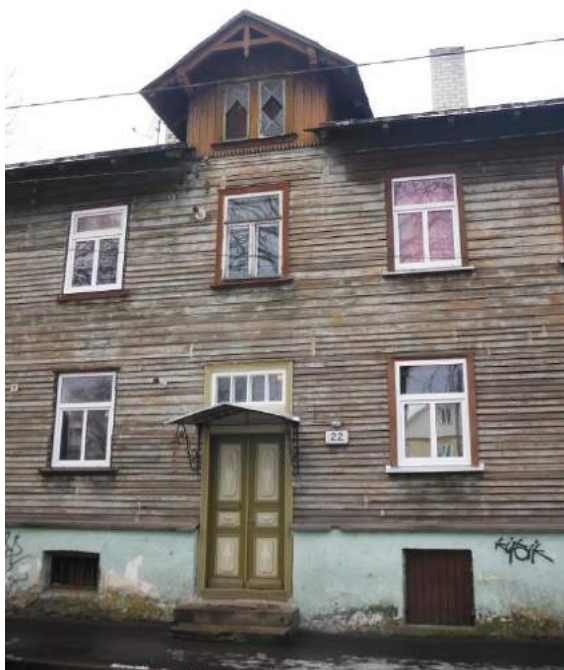
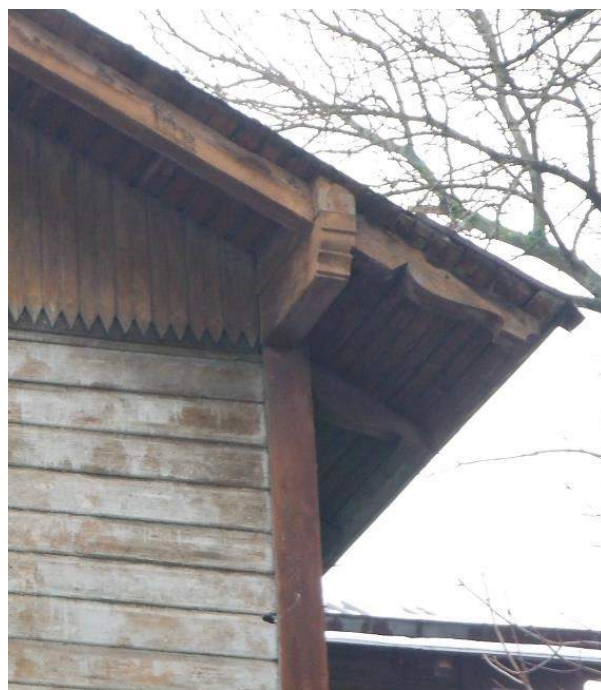
Illustratsioon 12. Vasakul – Peafassaad Härjapea tänaval; Paremalt – Originaal saelõikelised sarika- ja pärliniotsad, viilu- ja fassaadilauad. 20.04.2016

Fassaadil on säilinud suures ulatuses originaallaudist laiusega üle 160 mm ning saelõikelised sarika – ja pärliniotsad (ill 12). Tänavapoolne peauks koos valgmiakuakna ja sepistatud varikatusega on nüüdseks väärilt taastatud. Kesktelje kohal asuv vintskap tuleb kindlasti säilitada ja restaureerida. Vintskapi katusekonstruktsioon on säilinud ning viiludele sarnaselt on siin kasutatud saelõikelist laudist. (ill 12) Säilinud on üks originaal akna raamijaotusega puitaken. Lisaks on säilinud mõned originaal piirdelauad ning akna all karniisid. Kelder on kõrgete lagedega ning säilinud on originaaluksi ja keldriaknaid erinevatest ajajärgudest.

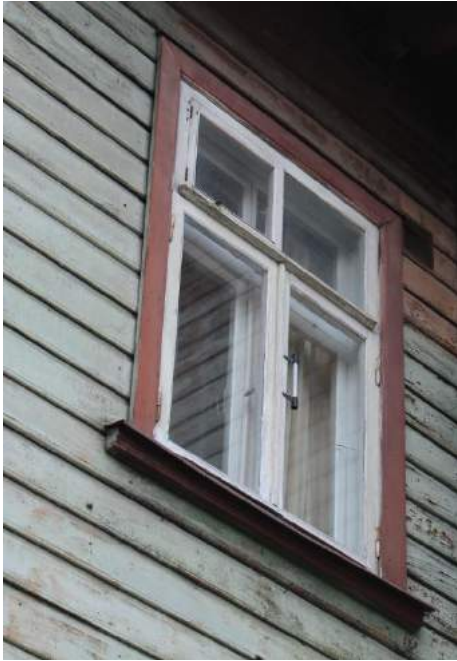
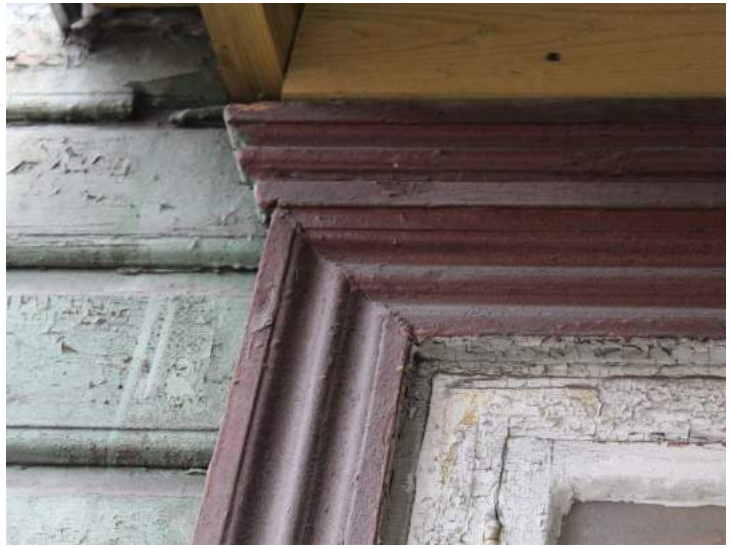
Illustratsioon 22. Vasakul – Originaal raamijaotusega puitaken; Paremalt – Originaal aknakarniis ja piirdelauad. 20.04.2016.

Säilinud on üks originaal akna raamijaotusega puitaken hoovipoolsel küljel (ill 22), valgmicuaken, pööninguaknad ning väike tuulutusakent keerdtrepikojas. Vintskapi aknad on eristuva diagonaalse raamijaotusega. Trepikojas osas on säilinud nõukogudeaegsed puitaknad. Originaal akende piirdelauad ja karniis on säilinud hoovipoolsel maja küljel tagaukse kõrval kinnikaetud aknal (ill 22). Soklikorruse akendest on säilinud vanemad puitraamidega ja trellide ja traatvõrguga aknad. Enamik on seest poolt kinnilaotud. Kunagise lihapoe aknaavad on püstlaudisega kinnikaetud. Ristiku tänava pool on säilinud soklikorruksel sepishingedega puidust aknaluugid (ill 23).

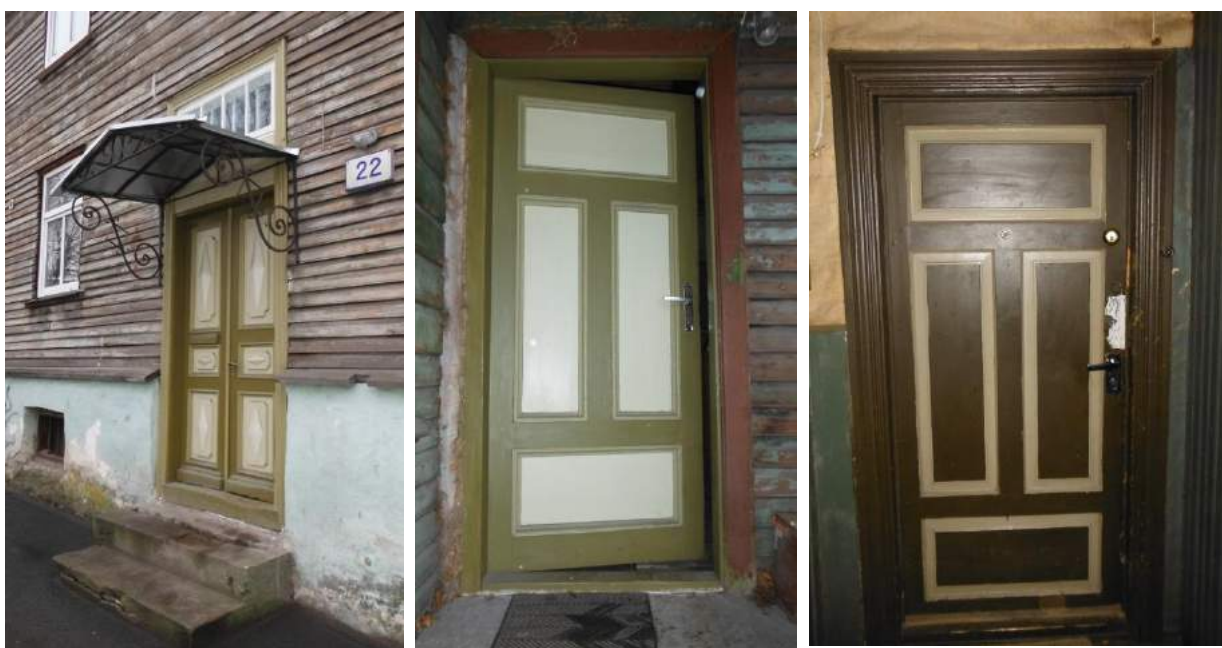
Illustratsioon 24. Vasakul - Restaureeritud välisukse vastavalt maja välisviimistluspassile; Paremalt – Säilinud korteriuks. 20.04.2016

Korterite uksed on enamik väljavahetud uute mittesobivate terasuste vastu. Säilinud on kolme korteri originaal tahveluksed piirdelauadega ning trepikodevahelised uksed 2 tk. Uksed on aegade jooksul korduvalt ülevärvitud. Trepikode vahelistel ustel on säilinud profileeritud piirdelauad. Uksepakkude servad on kaitstud naelutatud metallintidega.

Soklikorruse pruuniks värvitud välisuks on kaasaegsem. Keldrikorral on säilinud mitmed omanäolised originaaluksed. Lihtsa aknajaotusega keldriuks trepikojas on originaal, kuid vajab restaureerimist. Metallvitstega ja puidust põõnadega plankudest uksed on unikaalsed ning rahuldavas seisukorras. Ustel on omapärased luugid.(ill 25)

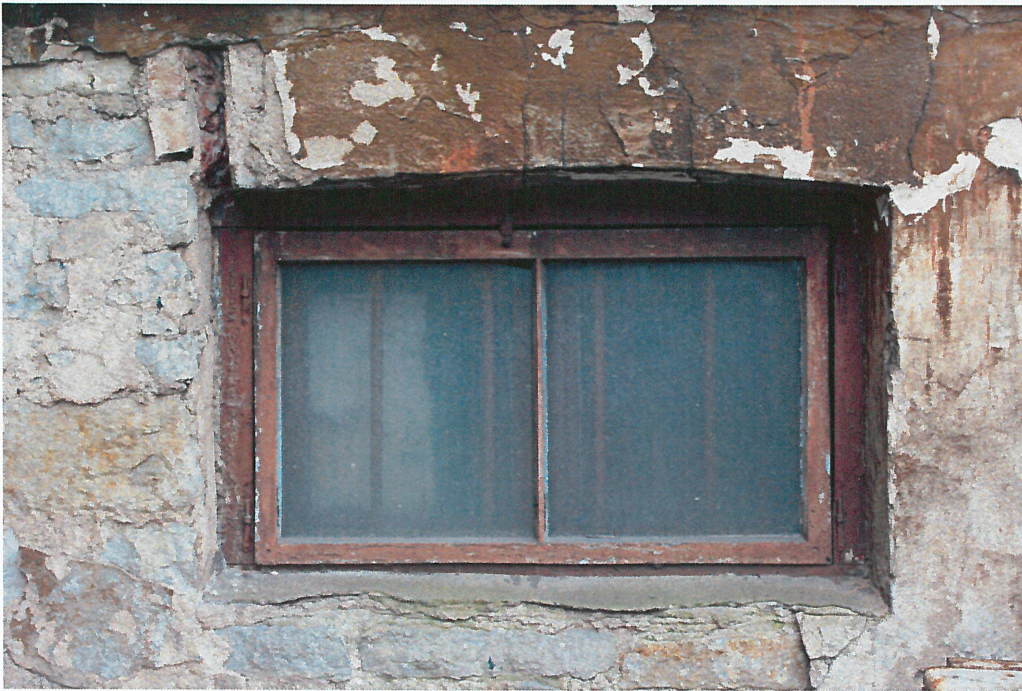
Säilinud originaal keldrikorruse aken, 20.04.2016.

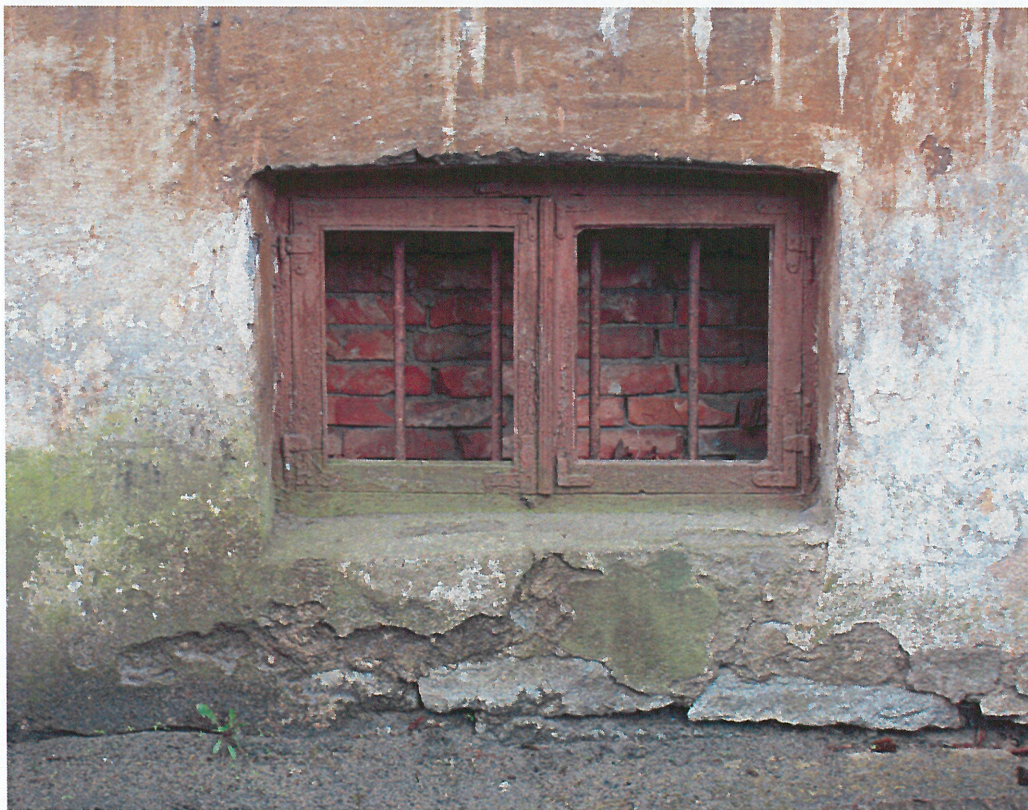
Säilinud originaal keldrikorruse aken, 20.04.2016.
